D社が市に法面補修工事写真帳を提出

## 工 事 写 真 帳

工事名 伊豆山 市 中谷法面補修工事

竣 工 平成 23 年 8 月 30 日

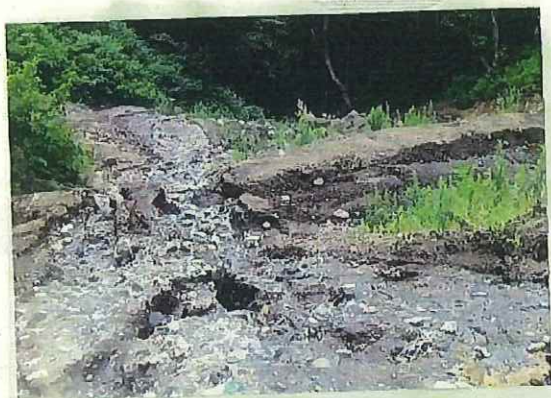
下流吹砂池

着工前

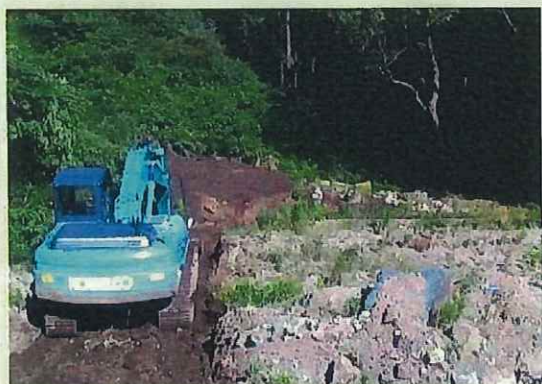
下流吹砂池

掘削

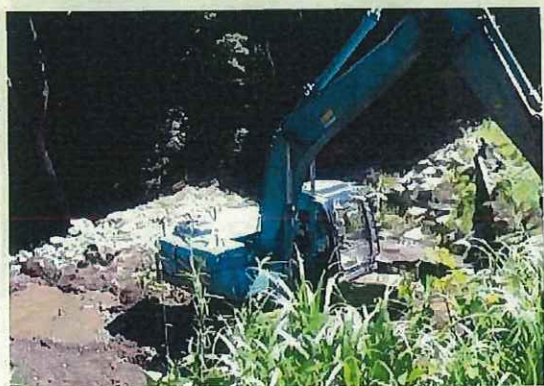
下流吹砂池

掘削

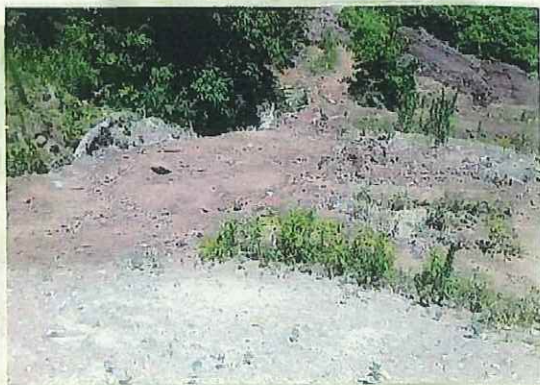
下流沈砂池

着工前

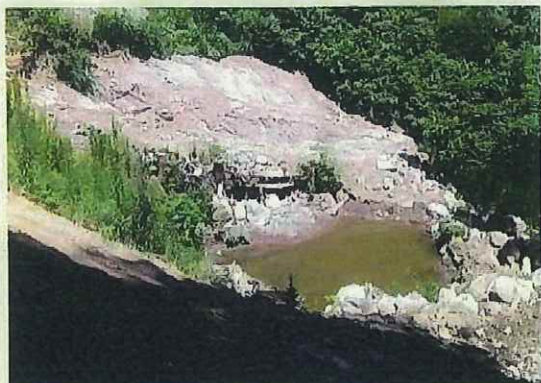
下流沈砂池

完了

湧水

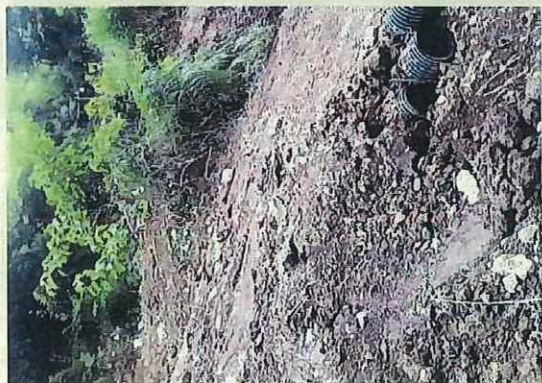
下流沈砂池

横断管

φ250 X 3本

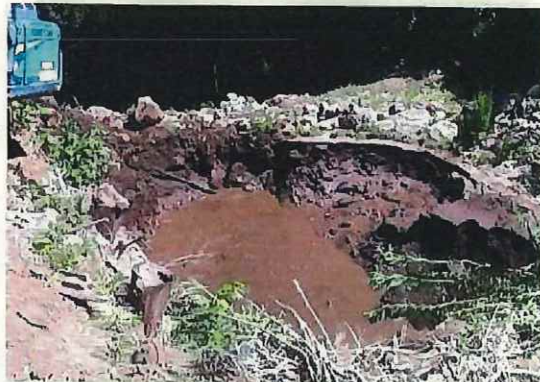
下流砂池

完了

滞水

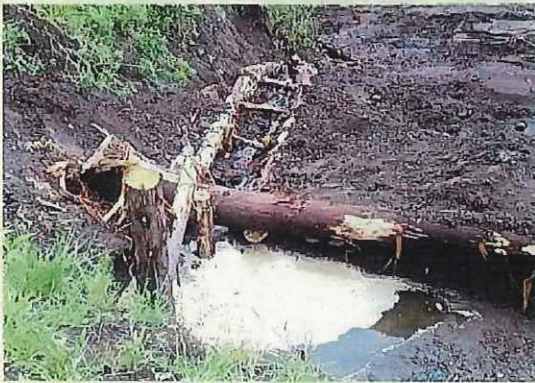
上段水砂池

湧水状態

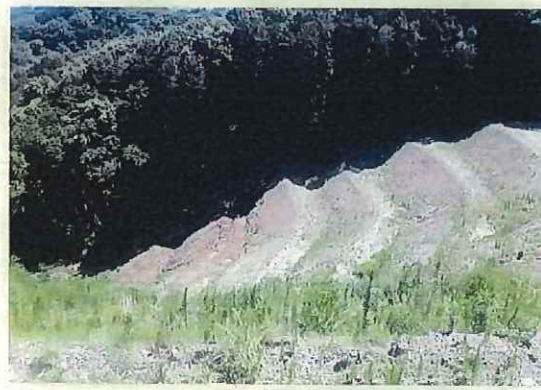
路面补修

水路冲刷

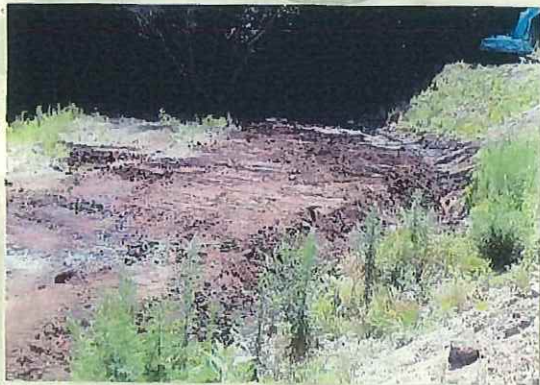
水路冲刷

路面涌水

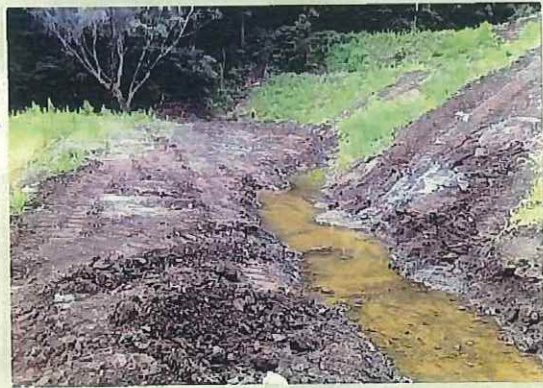
水路冲刷

路面涌水

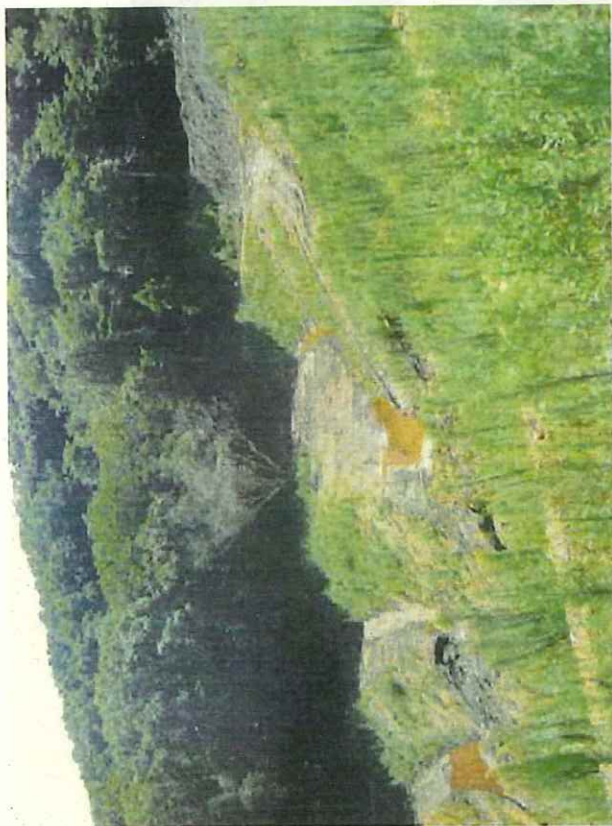
写真 13

排水状況が悪く、小段の上に水たまり、左岸側に水みち、崩壊が見られる

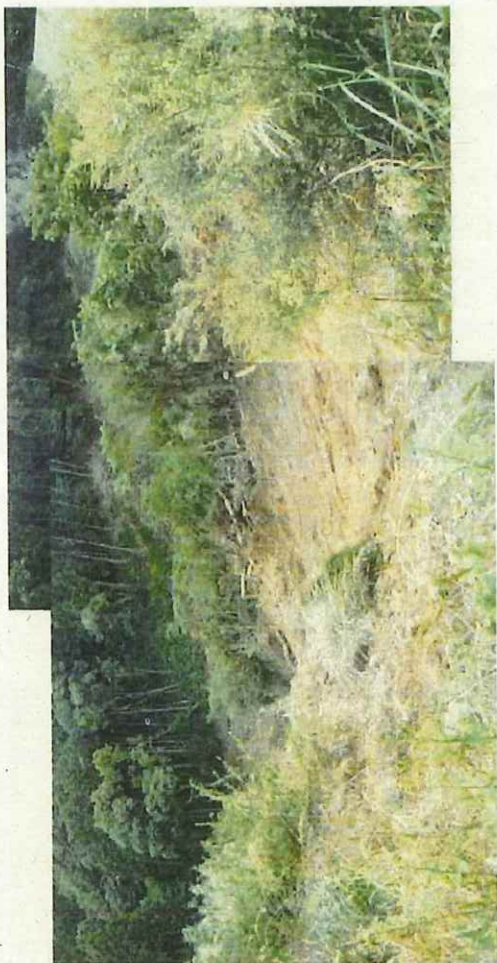
写真 14

盛土左岸側の上部が大きく崩壊したものである。

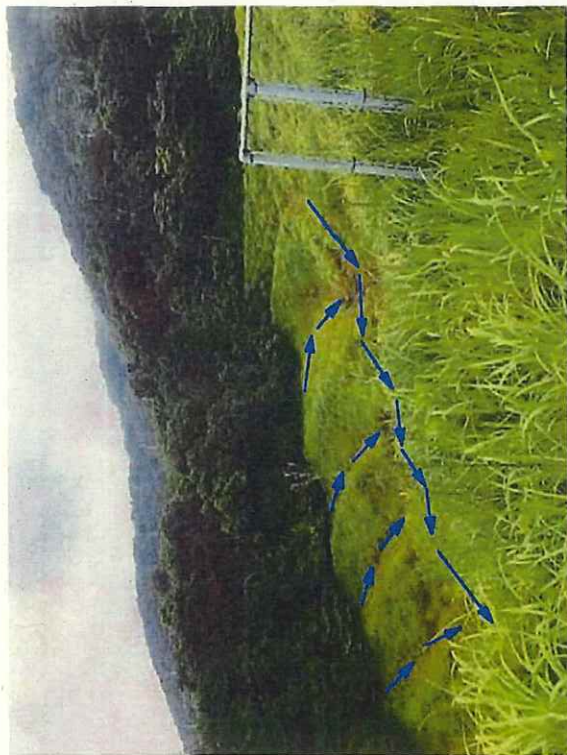
写真 18

推定される水の流れ

全体としては草が繁茂している。左岸側に水みちがみられる。

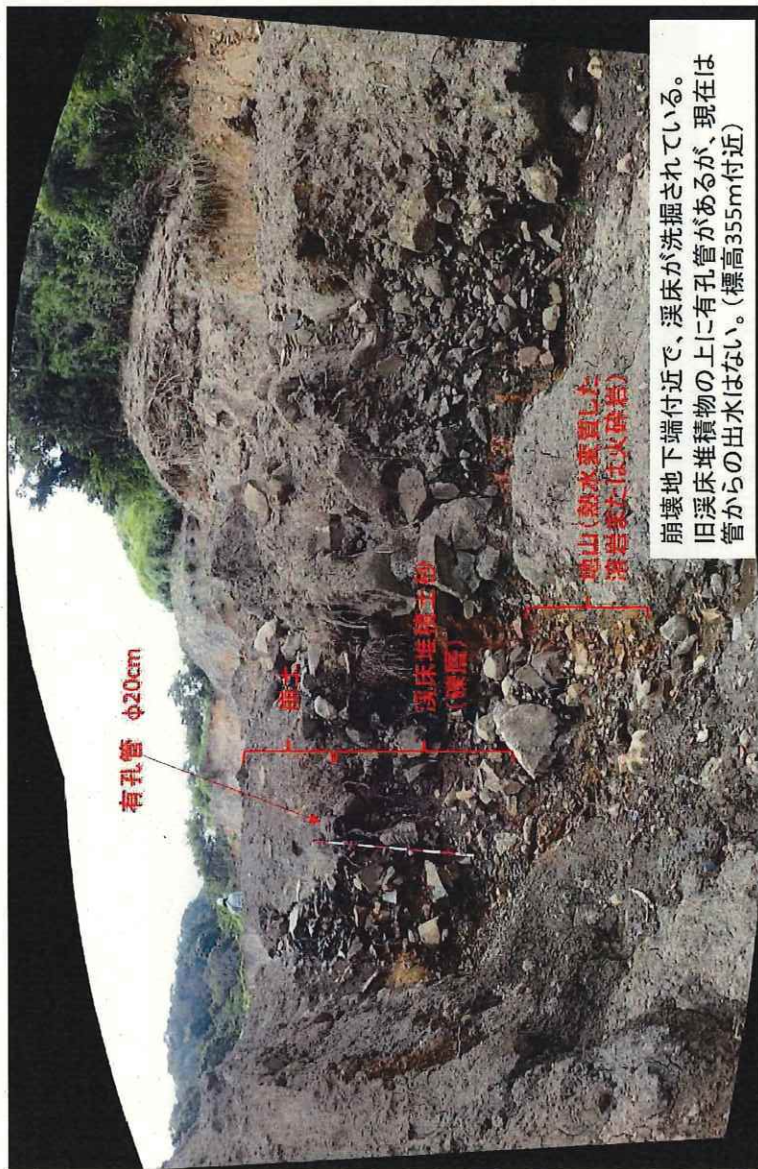
崩壊地下端付近で、溪床が洗掘されている。  
旧溪床堆積物の上に有孔管があるが、現在は  
管からの出水はない。(標高355m付近)

2021年8月2日撮影 崩壊後の盛土下端部
