# 愛鷹山麓産業廃棄物不法投棄事案に関する報告書

平成 23 年 11 月 2 日

愛鷹山麓産業廃棄物不法投棄支障評価・対策検討委員会

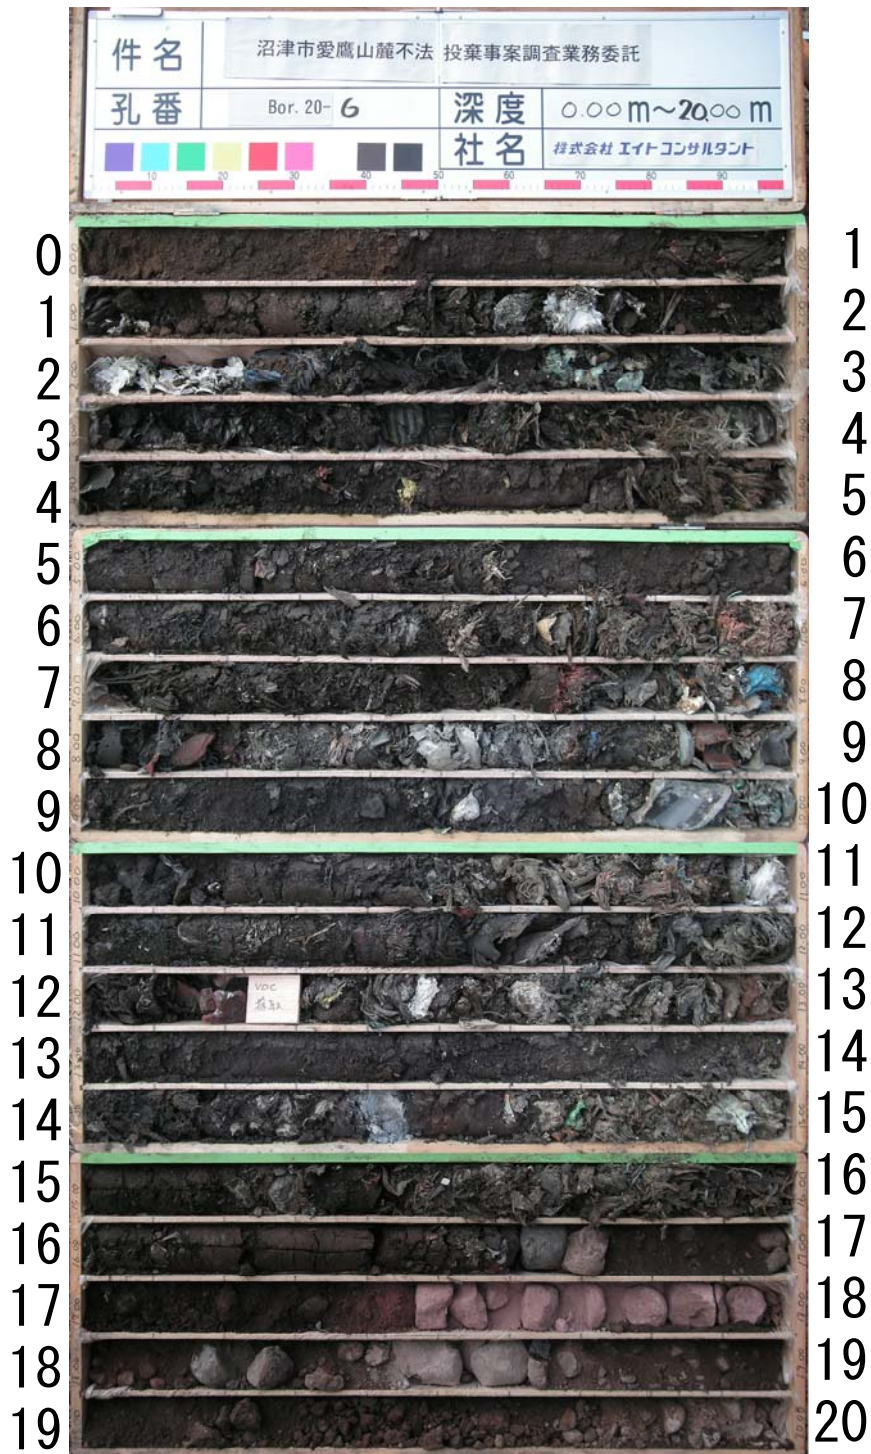
写真 2-1. ボーリング試料 (Bor. 20-6)

- ・廃棄物は、廃プラスチック類、木くずなどが主体であり、感染性廃棄物、腐食性廃棄物などの有害性のある廃棄物は確認されていない。
- ・ボーリングのコア(Bor.20-1～Bor.20-6)から採取した廃棄物は、全ての調査地点で土壌環境基準値及びダイオキシン類土壌環境基準値を満足している。(ふっ素、ほう素は未調査。)

ボーリング及び試掘調査した結果、有害性のある廃棄物は確認されず、廃棄物は土壌環境基準及びダイオキシン類土壌環境基準を満足していた。

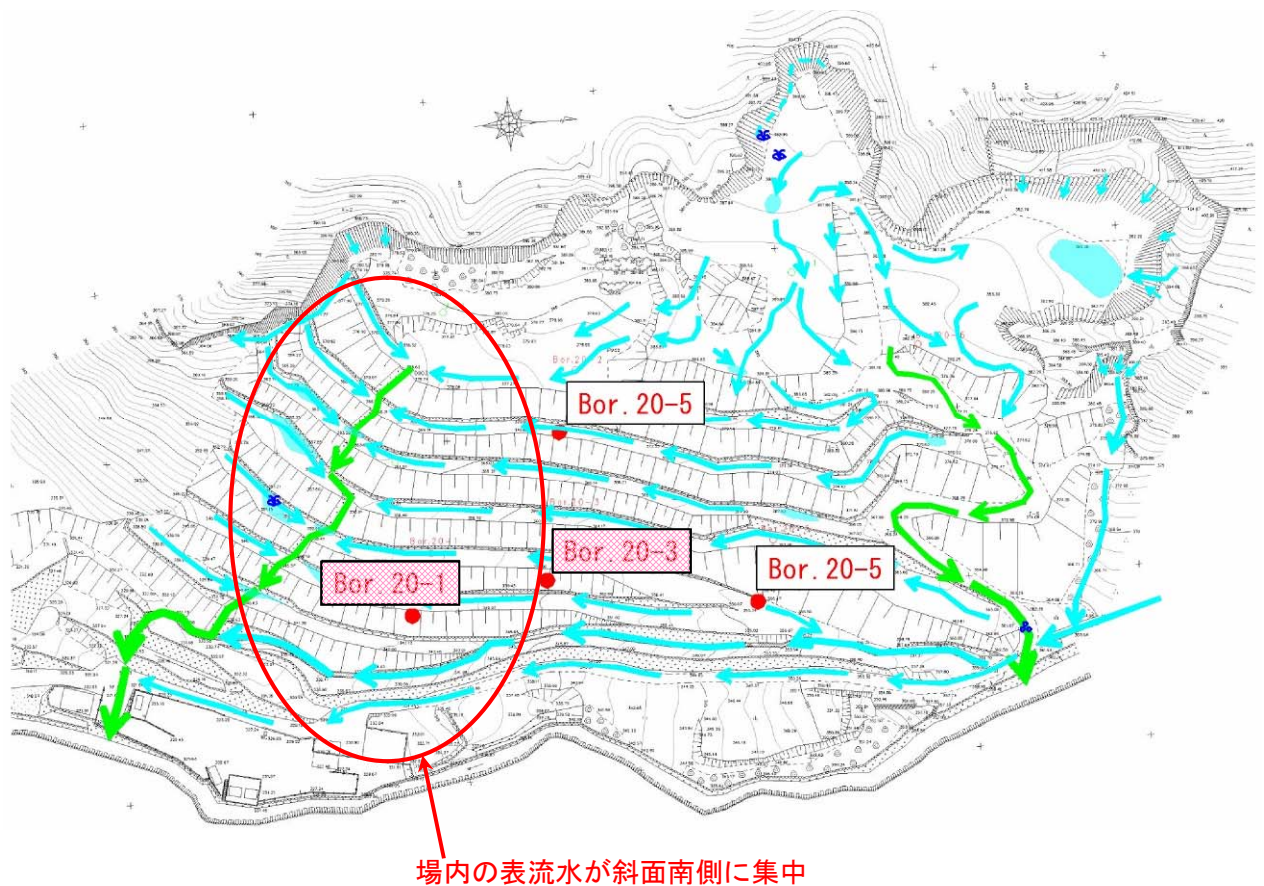
図 2-1. 表流水流況調査結果

表流水は北側の場内坂路（通路部）と南側の石積斜面部の 2 つの経路を経由して河川に流入していること及び斜面の大部分の表流水は南側経路に集中していることが確認された。(別冊資料 1-4 p. 79～80)

雨水の浸透防止や雨水による斜面の侵食防止対策として、斜面内に水路工を設置する。水路工は各段毎に設置するとともに、斜面上部から下部への縦排水路を設置する。

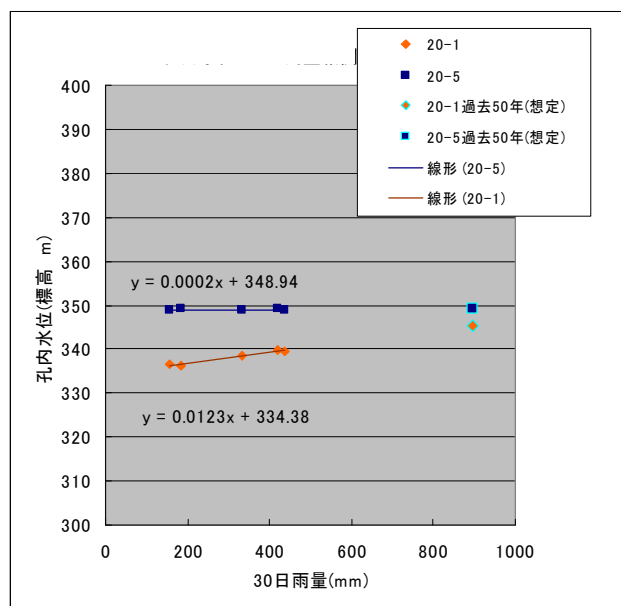
図 2-2. Bor20-1 と 20-5 の孔内水位と 30 日累積雨量の相関図

この相関式より、50 年間最大雨量である 1991 年 10 月 7 日までの 30 日雨量 897mm 時の水位を想定すると右の表のとおりとなり、これを安定計算における間隙水圧の算出に使用した。

水位条件	Bor. 20-1	Bor. 20-5
H22 観測最高水位	339. 69	349. 14
50 年雨量による想定水位	345. 41	349. 11
解析採用水位	345. 41	349. 14

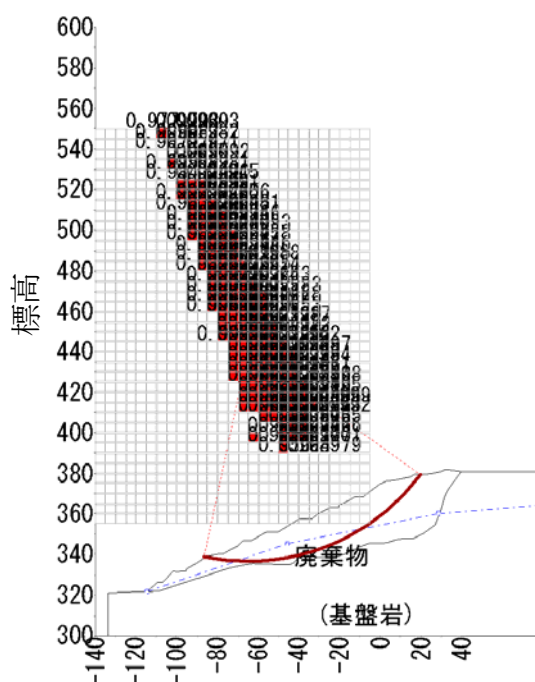
表 2-6. M20-1 (南側) 測線 安定計算結果(地震時に最小安全率となるすべり)

同様にすべり円弧の中心や半径の組み合わせを変え、8101 ケースの安定計算を行ったところ、計画安全率(p.  $F_s=1.0$ )を下回って安全率  $F_s=0.892$  となる円弧すべりが発生した。(別冊資料 2-3 及び右図)

また、地震時における安定計算の結果、北側斜面は計画安全率 1.0 を上回り、南側斜面は安全率 0.892 となったことから、地震時においては、南側斜面上部から下部にいたる大規模な斜面崩壊が発生する可能性がある。

南側斜面において豪雨による水位上昇が発生し、かつ地震が発生した場合、計画安全率( $p. F_s=1.00$ )を満足しないことから、すべりが発生し、斜面の崩壊を引き起こす可能性がある。このため、斜面上部を排土するなどして、斜面勾配を相対的に緩勾配にするとともに、法面保護等として植生工を施す必要がある。

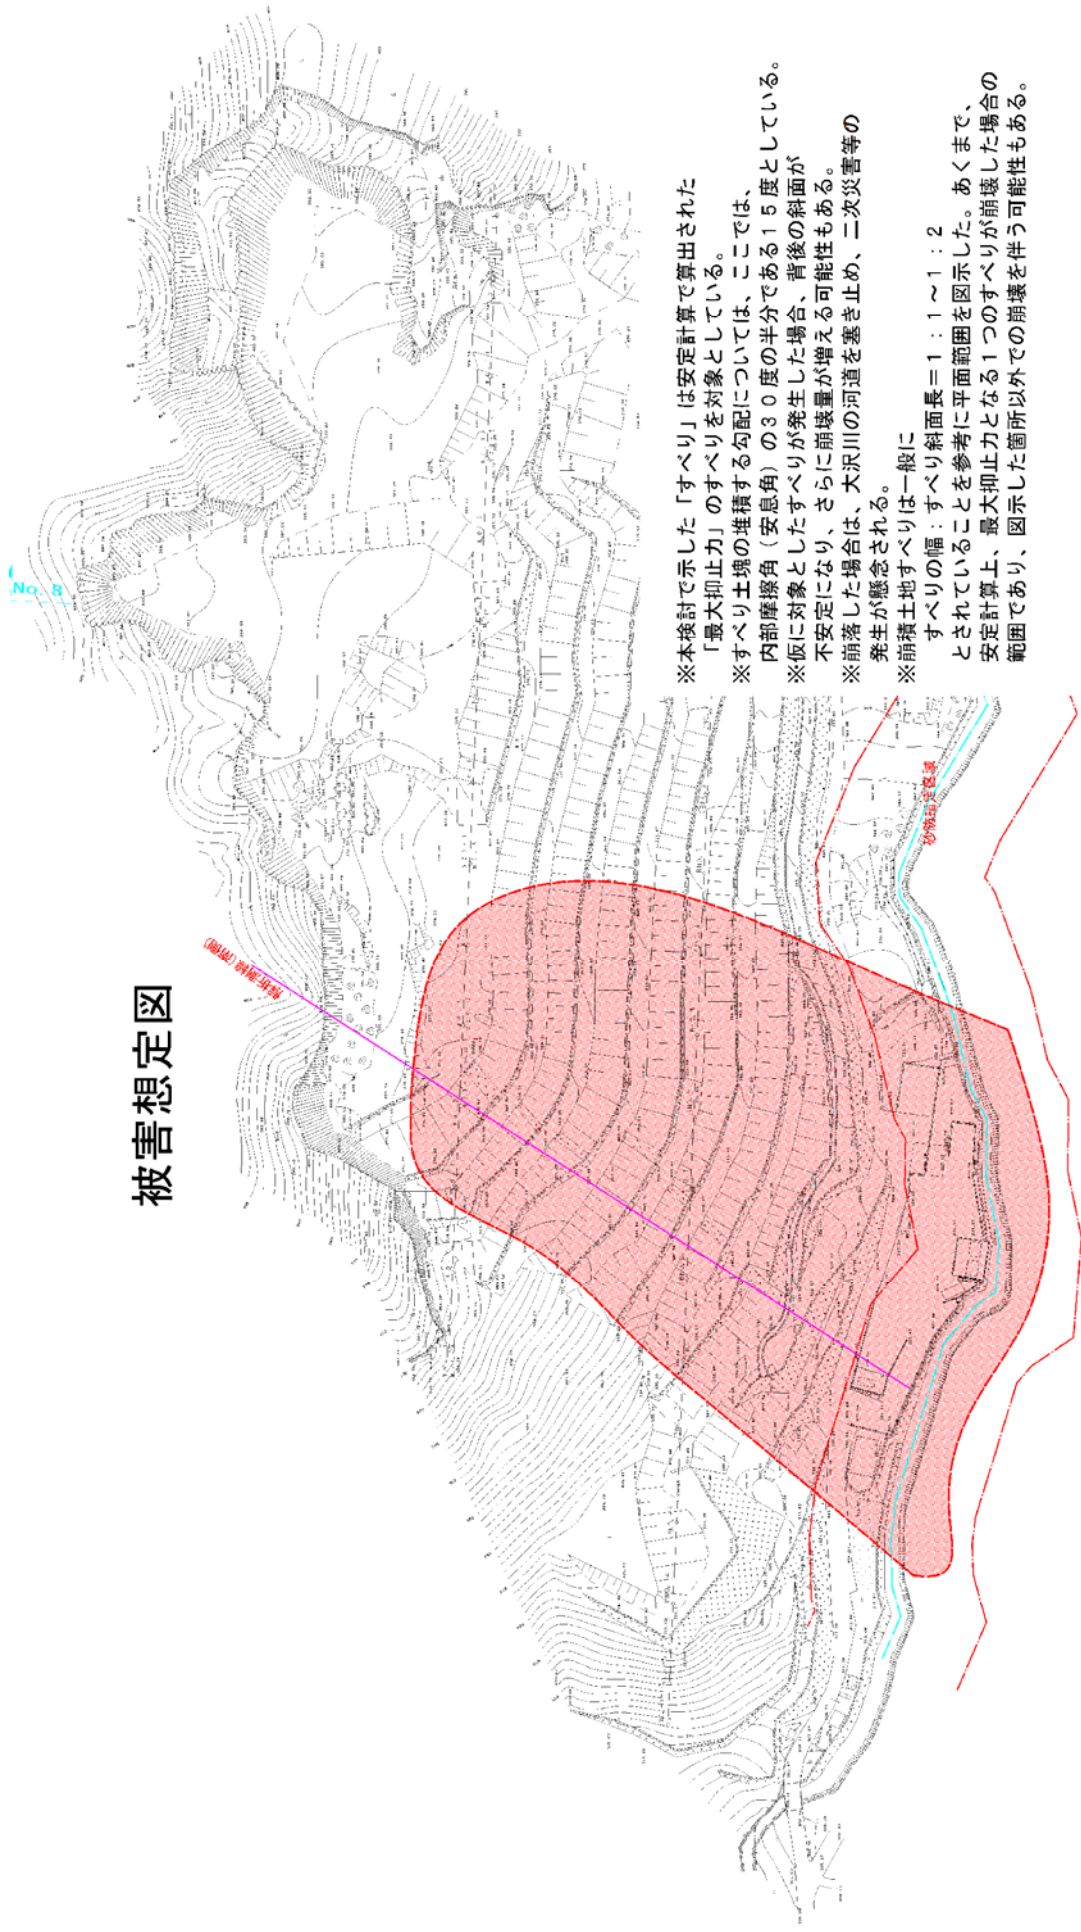
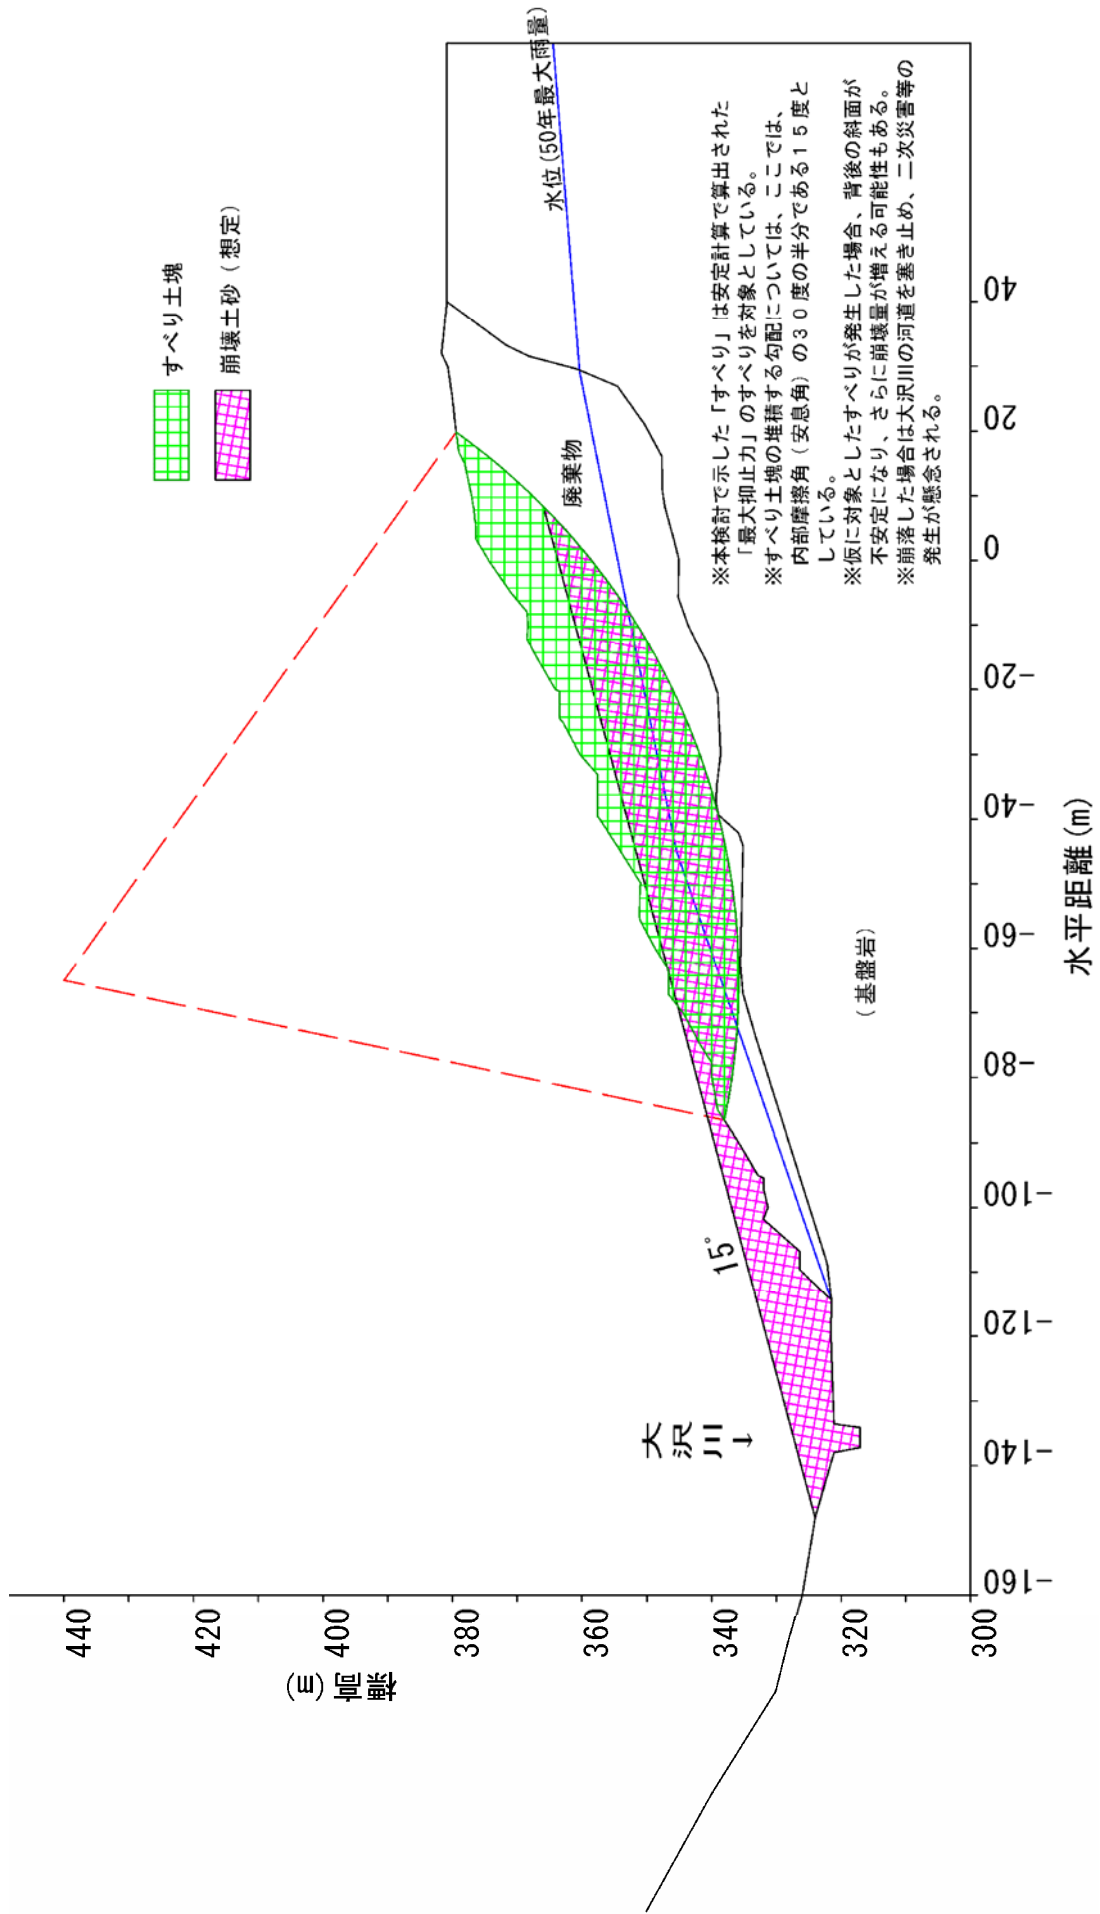
# 被害想定図

※すべり土塊の堆積する勾配については、ここでは、内部摩擦角（安息角）の30度の半分である15度としている。

※仮に対象としたすべりが発生した場合、背後の斜面が不安定になり、さらに崩壊量が増える可能性もある。

※崩落した場合は、大沢川の河道を塞ぎ止め、二次災害等の発生が懸念される。

※崩壊土すべりは一般にすべりの幅：すべり斜面長=1：1～1：2とされていることを参考に平面範囲を図示した。あくまで、安定計算上、最大抑止力となる1つのすべりが崩壊した場合の範囲であり、図示した箇所以外での崩壊を伴う可能性もある。
