静岡県沼津市における不法投棄事案に係るモニタリング結果等について

○ (正) 伊藤静¹⁾、(正) 島岡隆行²⁾、岩堀恵祐³⁾、(正) 小野雄策⁴⁾
1) 静岡県廃棄物リサイクル課、2) 九州大学、3) 宮城大学、4) 無所属

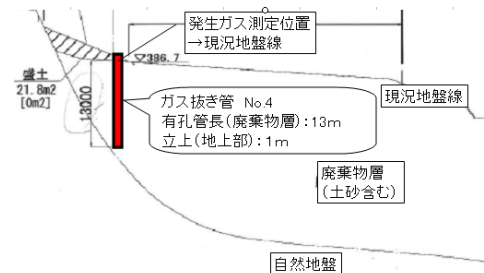
図2 ガス抜き管断面図及びガス採取位置

不法投棄現場の概要図を図1に示す。不法投棄現場において、廃棄物の分解に伴いガスが発生していることから、過去に地表面からガスの発生が認められた地点に、4つのガス抜き管(孔径52.9mm)を設置した。ガス抜き管設置箇所付近の廃棄物組成を表1に、ガス抜き管の断面図及びガス採取位置を図2に示す。4つのガス抜き管の深さは6～18mとばらつきがあり、それぞれ自然地盤付近に到達するまでとなっている。なお、ガス採取位置はいずれグラウンドレベルである。

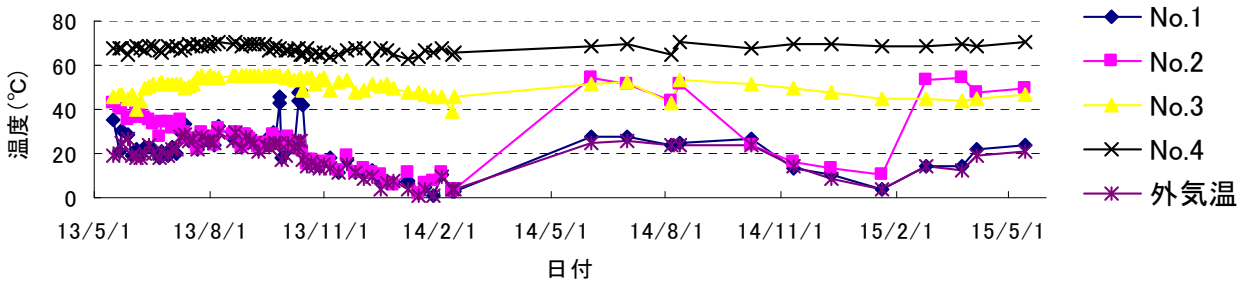
図3 ガス温度推移

(1) 不法投棄現場内発生ガスについて、ガス温度推移を図3、可燃性ガス(メタン)濃度推移を図4に示す。ガス抜き管からの噴出ガス温度について、No.1及びNo.2のガス抜き管は外気温を追随する結果であった。これは、ガス温度等をグラウンドレベルで測定しているためと考えられる。一方、No.3及びNo.4は外気温よりも高く、No.3は約50℃で、No.4は約70℃で一定となっていた。また、ガス抜き管No.2～4については、可燃性ガスの発生が認められ、特に、ガス抜き管No.4においてその傾向が顕著であった。なお、いずれのガス抜き管においても、簡易計測器による硫化水素及び一酸化炭素の発生は確認されなかった。

なお、2015年以降ガス抜き管 No. 2 のガス温度及び可燃性ガス濃度が上昇傾向に転じたが、原因は不明であり、経過を観察することとした。

以上のことから、現在はガス抜き管 No. 3 及び No. 4 付近を中心に廃棄物の好気性分解が優位に進行しており、引き続き噴出ガスのモニタリングを要するものと考えられる。

(2) 不法投棄現場では依然として可燃性ガスの発生が認められ、ガス温度も高いことから、廃棄物の分解が進行中であると推察され、引き続きモニタリングを実施する必要がある。また、現在は地表面付近で噴出ガスの温度等を測定しているが、廃棄物層内の状況を把握するためには、ガス抜き管深部で温度等を測定する必要があると思われる。

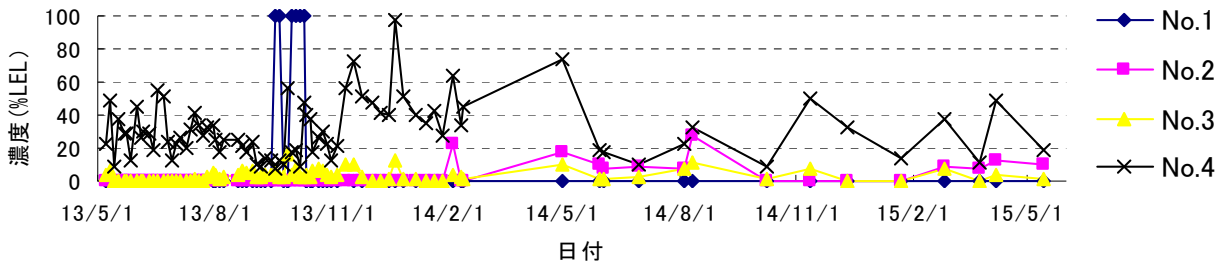
図4 可燃性ガス(メタン)濃度推移

ガス抜き管No.1において、2013年9～10月にかけて可燃性ガス濃度が100%LELを超過した。この時期は、当該ガス抜き管付近の廃棄物掘削作業を実施しており、外部刺激によって廃棄物層内のガスの流れが変化したものと考えられる。また、この時期と前後してガス抜き管No.4の可燃性ガス濃度が上昇していることから、廃棄物層内のガスの流れが変化の様子が伺える。

行政代執行では、斜面崩落の恐れがあったガス抜き管No.1及びNo.2付近を中心に、約13,000m³の廃棄物を撤去し、一方、ガス抜き管No.3及びNo.4付近については、法面整形を中心に工事を行い、その付近の廃棄物はほぼ撤去されていないことが、現在のガス発生状況に大きな影響を与えたものと推察される。
