番 号	4	令和2年度公共事業事後評価調書				担当課名[ 森林保全課 ]	
事業名	治山事業（防災林造成事業）				事業主体	静岡県	
箇所名	シロワ ナカニシ ガワ ウガン 白羽（中西川右岸）				市町名	御前崎市	
事業概要							
事業の目的・必要性	防災林造成事業 ：治山施設の適切な配置と森林の造成により、海岸部における風害、飛砂の害、潮害等の防備を図る。 保全対象の人家等への災害を防備する海岸防災林の基礎地盤の安定を図るため、防潮施設を整備する。						
受益面積	13.4ha	採択年度	平成19年度	完了年度	当初	平成24年度	
					実績	平成26年度	
事業量	根固工：延長1,121m 止水保護工：延長608m						
施設の利用状況や被害軽減効果 等							
前回	事業費	事業期間		施設の利用状況や被害軽減効果 等		B/C : 2.2	
	575百万円	平成20～24年度（5年間）		潮害軽減効果 608,591千円 海岸浸食防止効果 780,706千円		EIRR : -	
事後	事業費	事業期間		施設の利用状況や被害軽減効果 等			
	849百万円	平成20～26年度（7年間）		潮害軽減効果 608,591千円 海岸浸食防止効果 780,706千円			
差	事業費	事業期間		施設の利用状況や被害軽減効果 等			
	事業費が275百万円増加 (47.7%増)	事業期間が2年延長		・被災する恐れのある海岸防災林の延長が、 1,121mから0mに減少。 ・潮害軽減効果、海岸浸食防止効果を維持している。			
<ul style="list-style-type: none"> <li>防潮堤の一部が被災した平成21年の台風18号により、当計画地内の防潮堤基礎部にも著しい侵食がみられたことから、工法の再検討を行い、止水保護工を追加することで、防潮堤の基礎部の洗堀防止を図った。</li> <li>止水保護工の追加により、事業費、事業期間とも増加した。</li> </ul>							
事業の効果の発現状況							
○事業完了後、台風等に伴う度重なる波浪においても、防潮堤基礎部の侵食は見られず、海岸防災林の生育基盤として機能している。

# 防災林造成事業 白羽(中西川右岸) 位置図

平成20年度～平成26年度  
防災林造成事業  
御前崎市白羽(中西川右岸)

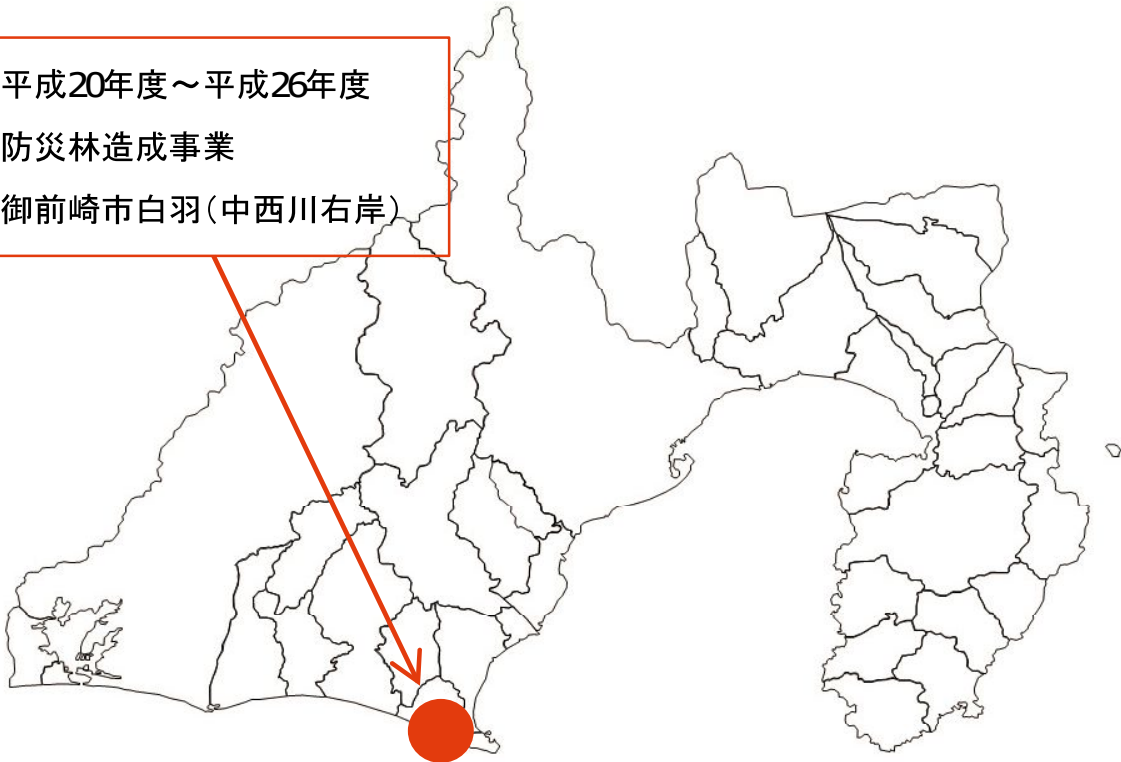
【根固工】

- ・防潮堤基礎部の侵食が抑えられ、施設は安定している。
- ・防潮堤背面の土砂流出も見られず、植生基盤も安定しているため、今後植栽木が生育し、海岸防災林の機能発揮が期待できる。
- ・防潮堤背面で整備している海岸防災林（森の防潮堤）の基礎として、効果を発揮している。
- ・根固工の嵩上げにより防潮堤への波の衝撃が抑えられていることから、防潮堤の耐久性が向上した。

現状（令和2年5月）
