# 歩行者との接触事案の原因究明及び再発防止対策について

しずおか自動運転ShowCASEプロジェクト

静岡県交通基盤部

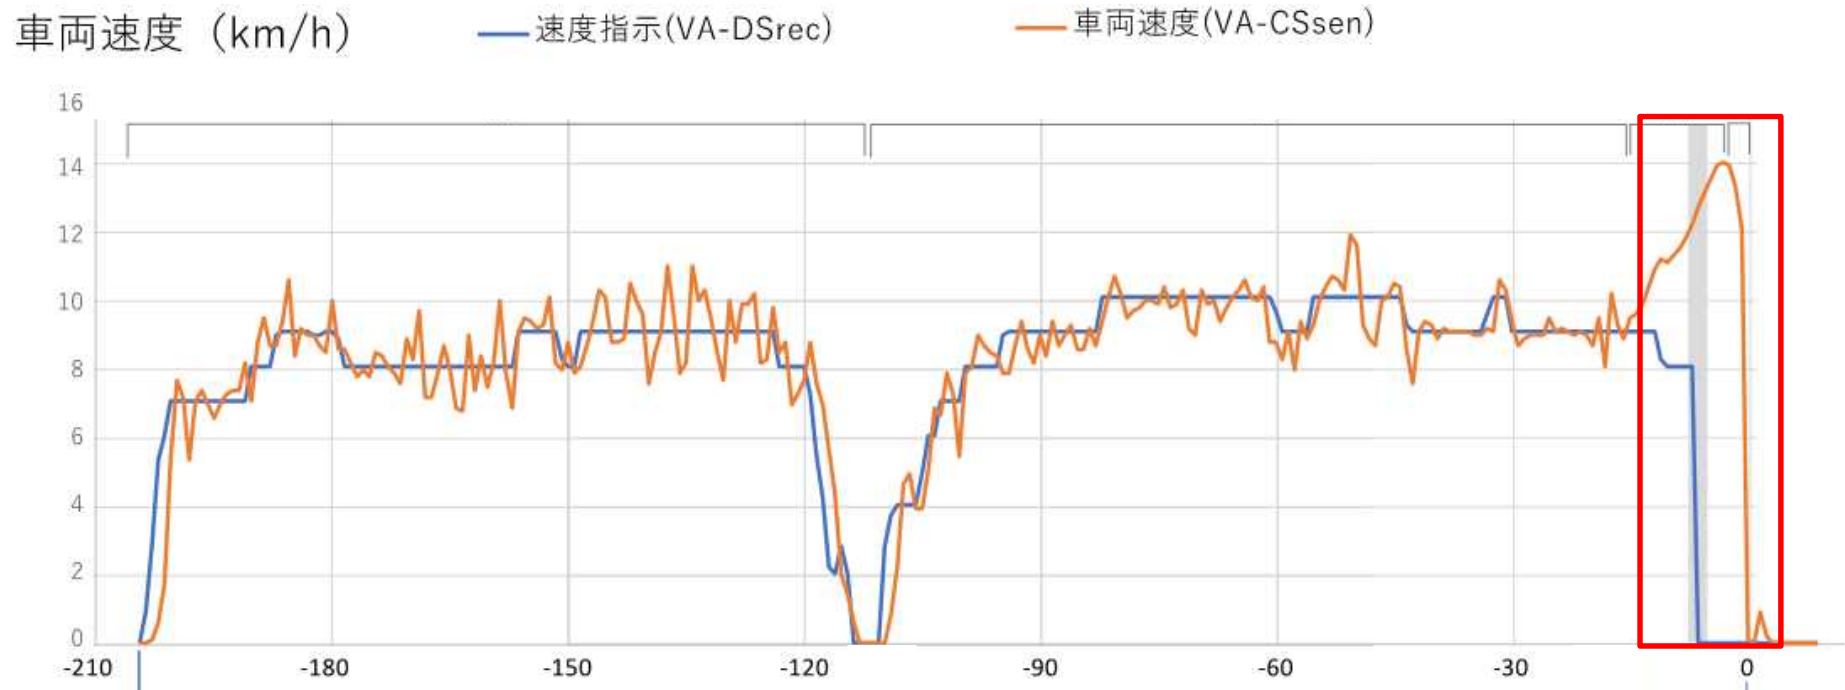
## 遠隔走行車両の速度と遠隔からの速度指示履歴（車両内データ比較）

時間	項目	内容	備考
14 : 45 : 54	映像の乱れ	通信状況の悪化により遠隔モニターが乱れる	
	遠隔側フットブレーキ操作	映像の乱れを確認した遠隔運転者がフットブレーキを操作	ブレーキ作動せず
14 : 45 : 57	映像の復帰	遠隔監視側では、繰り返しブレーキを操作	
14 : 46 : 00	車両側フットブレーキ操作	“正常な動作”ではないと判断した車両添乗者が車両フットブレーキを押下	非常停止ボタン操作せず
14 : 46 : 01	接触	散歩していた男性と車両が接触

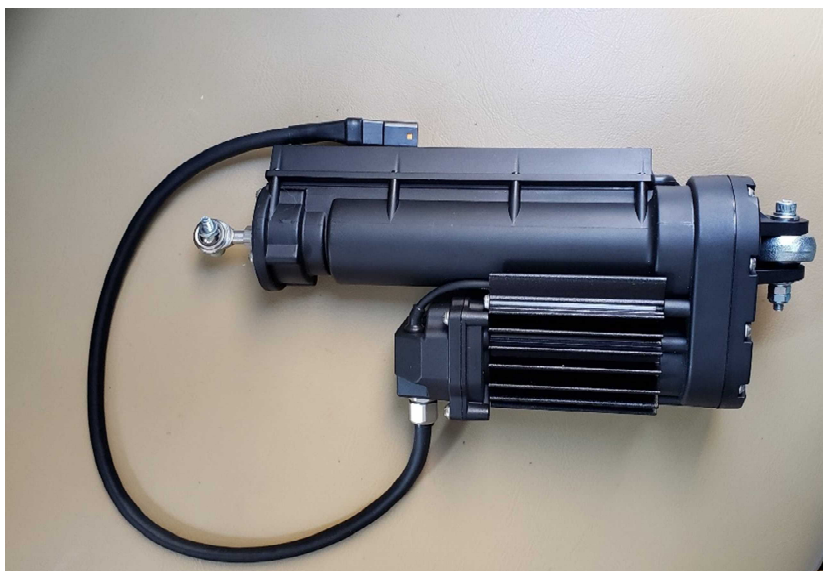
交換前

- 車両の耐久性テストにおいて、不具合が確認された
- 30分程度連続稼働させると、動作不良が生じる  
(温度が上昇し、保護装置が作動する。結果ブレーキの動作不良が生じた)

Futaba製

より耐久性の高い部品への更新が必要

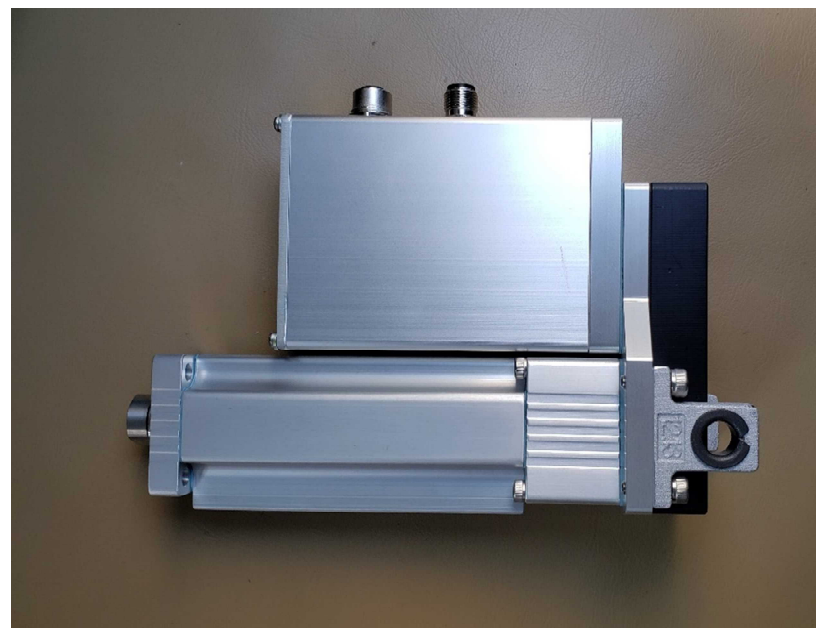
交換後

ヴィッテンシュタイン・ターナリー製

- ・アクチュエーターメーカー立会のもと、用途に適した耐久性の高い部品に交換
  - ・産業用途として、20年近く使用実績があること。
  - ・故障の兆候となる温度上昇や作動状態をシステムへ通信可能であること。

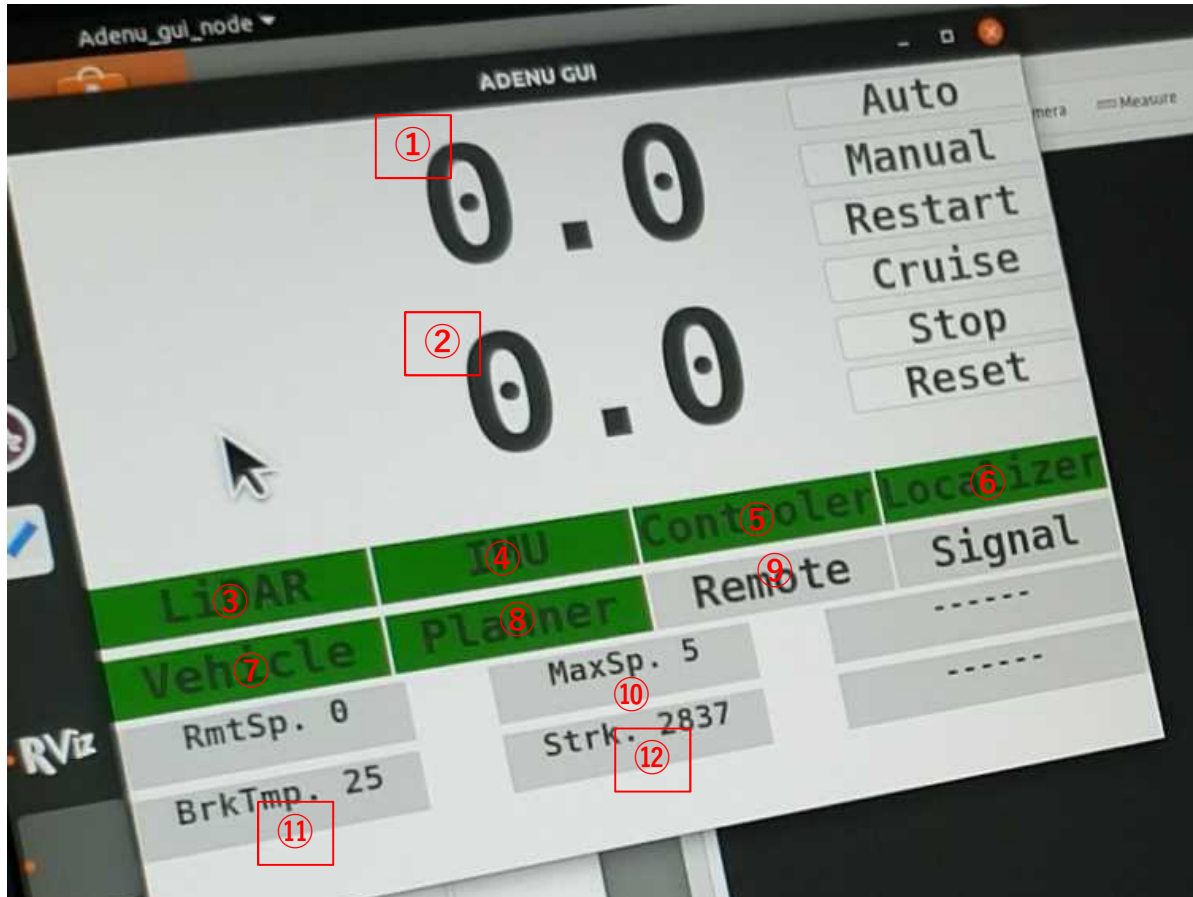
- ① 現在速度 (km/h)
- ② システムからの指示速度 (km/h)
- ③ LiDARセンサー動作状態
- ④ IMUセンサー動作状態
- ⑤ 車両制御システム動作状態
- ⑥ 自己位置推定システム動作状態
- ⑦ 車両と自動運転システムの通信状態
- ⑧ 経路設定システム動作状態
- ⑨ 遠隔操縦システム動作状態
- ⑩ 現在地での最大速度
- ⑪ ブレーキアクチュエーター温度
- ⑫ ブレーキアクチュエーター動作状態

- ・不作動が起きた場合、安全に停止するよう機能追加を実施
  - ・アクチュエーターの温度上昇を検知し、不作動の兆候となる高温が確認された場合
  - ・システムの速度指示と車両の速度がずれた場合

自動的に緊急停止指令を発する。

同時にブザー及び表示装置で車両の運転手にも不具合が発生していることを通知
