設計成果改善事例集

令和2年12月

静岡県 交通基盤部

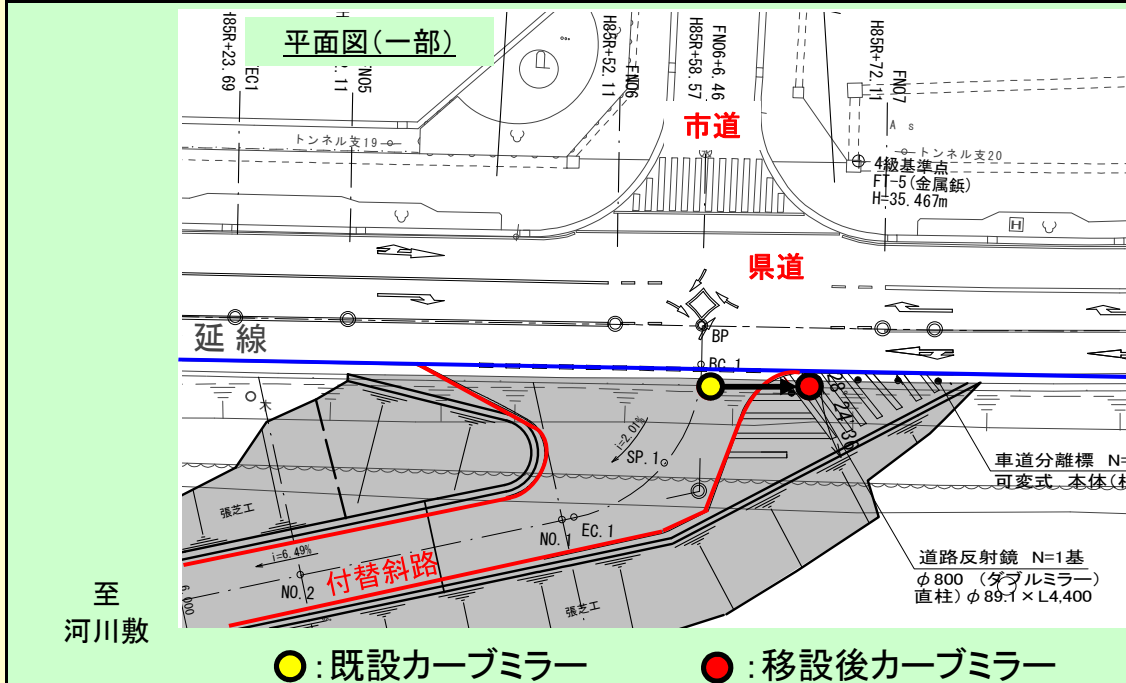
1 成果不具合の原因	事前の調査・確認不足
2 具体的な内容	橋梁の建設に伴い、県道から河川敷へと降りる市管理の斜路が使えなくなることから、現在の位置より上流側にある県道と市道のT字交差点部に斜路を付替える設計とし工事を発注したが、現地踏査時に、県道敷地内の既存のカーブミラーが斜路設置の支障となってしまうことが発見された。
3 成果不具合に対する対処(対応)	交通安全施設のメーカーに問い合わせ、現地確認の上、斜路改良後の最適な変更位置を調整し、位置の変更を行った。なお、市が県道を占有して設置したカーブミラーであったため、実施にあたっては、市とも調整し、占有変更協議等を行った。
4 考えられる原因	設計時、国管理河川への河川協議が中心であったため、設計時点での現地確認を詳細に行わなかったこと。
5 改善策	設計時に今回のような支障物等が発生しないか、詳細に現地踏査を行う。

T字路から灰色部の斜路が完成すると既設カーブミラーが斜路上に残置してしまう。

施工後、視距が改善するのは見込めないため、撤去することは不可能であった。

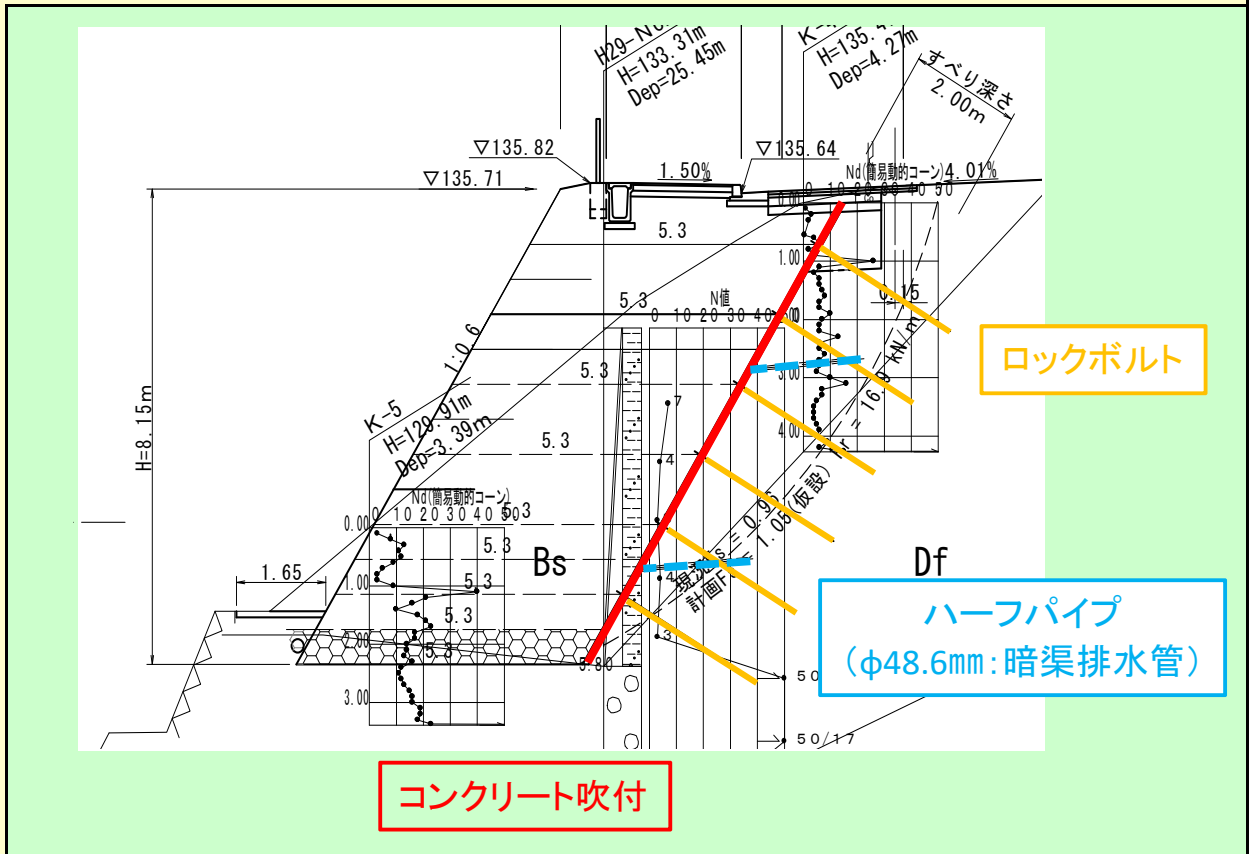
1	成果不具合の原因
	事前の調査・確認不足
2	具体的な内容
	補強盛土工の施工中、掘削面の一部で崩壊が生じた。そのため、崩壊状況の調査を行い、崩壊法面の拡大や新たな掘削面の崩壊を防止する必要性が生じた。
3	不具合に対する対処(対応)
	仮設詳細設計を実施し、コンクリート吹付、ロックボルト、ハーフパイプ(φ48.6mmの暗渠排水管)の対策工事を実施した。
4	考えられる原因
	道路法面を大きく掘削するため、施工内容がどのように影響するかについての検討が不足していた。
5	改善策
	施工内容が既存施設に対し及ぼす影響について、設計業務の中で検討し、必要であれば仮設計画の必要性を提案する。
6	参考図等

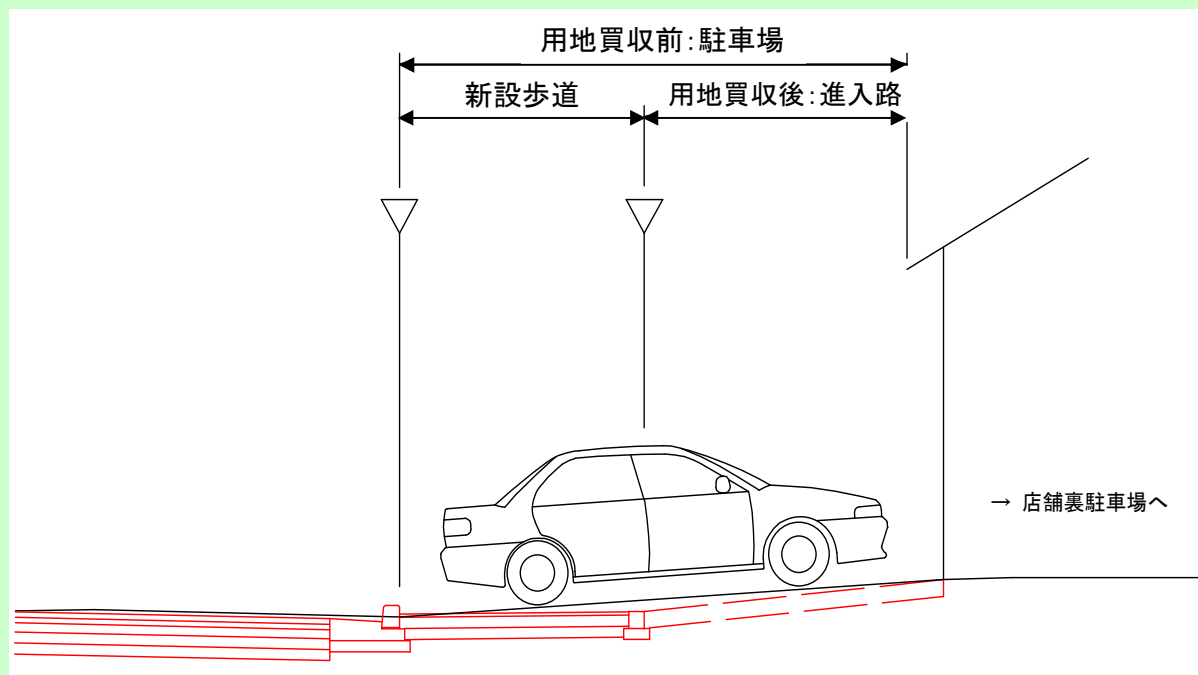
用地買収前は店舗前の駐車場として利用していた箇所について歩道工事を行った。設計の高さに合わせて歩道を設置したが、民地との摺り付け勾配がきつくなったことから、店舗裏の駐車場を利用する客の車がバンパーを擦りそうになったと苦情が寄せられた。

- ・道路と民地が接続する箇所で、高さが下がるのに安易に摺り付ける設計となっていた。
- ・駐車場として利用していた箇所を買収し、その後、代替駐車場をどこにするかという点まで把握していなかった。

地権者の了解をとり、民地の舗装を一部取り壊して進入路を長くすることで、摺り付け勾配を従前と同等にした。

民地との摺り付けが問題無いか、設計段階から現場条件を確認する。

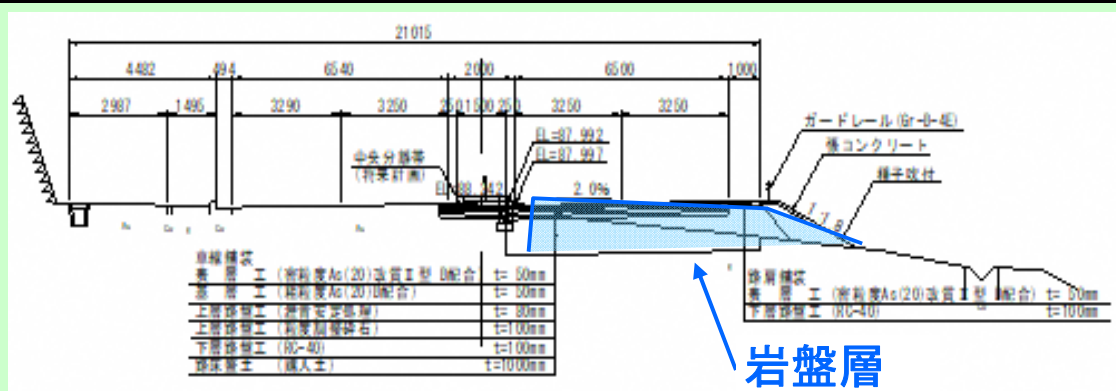
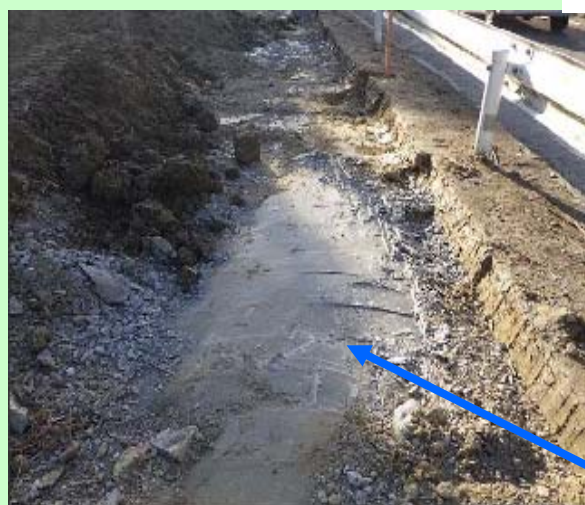
1	成果不具合の原因 事前の調査・確認不足
2	具体的な内容 舗装工にて、設計時に土質調査(CBR試験)を実施せず1.0mの路床置換工としていたところ、施工時に想定外の岩塊層(延長90m)がでたため、工事費、工事工程に大きな変更が生じた。
3	不具合に対する対処(対応) 路床置換えを実施せず、岩盤上に路盤を施工した。
4	考えられる原因 工事発注まで時間もなく、土質調査(CBR試験)を実施しなかったため、施工時に舗装構成の見直しが必要となった。
5	改善策 設計時に土質調査(CBR試験)を実施する。試験を実施する時間がなければ、周辺の土質調査(CBR試験)結果や、施工済箇所の工事履歴等を確認し、問題点を抽出しておく。

岩盤層

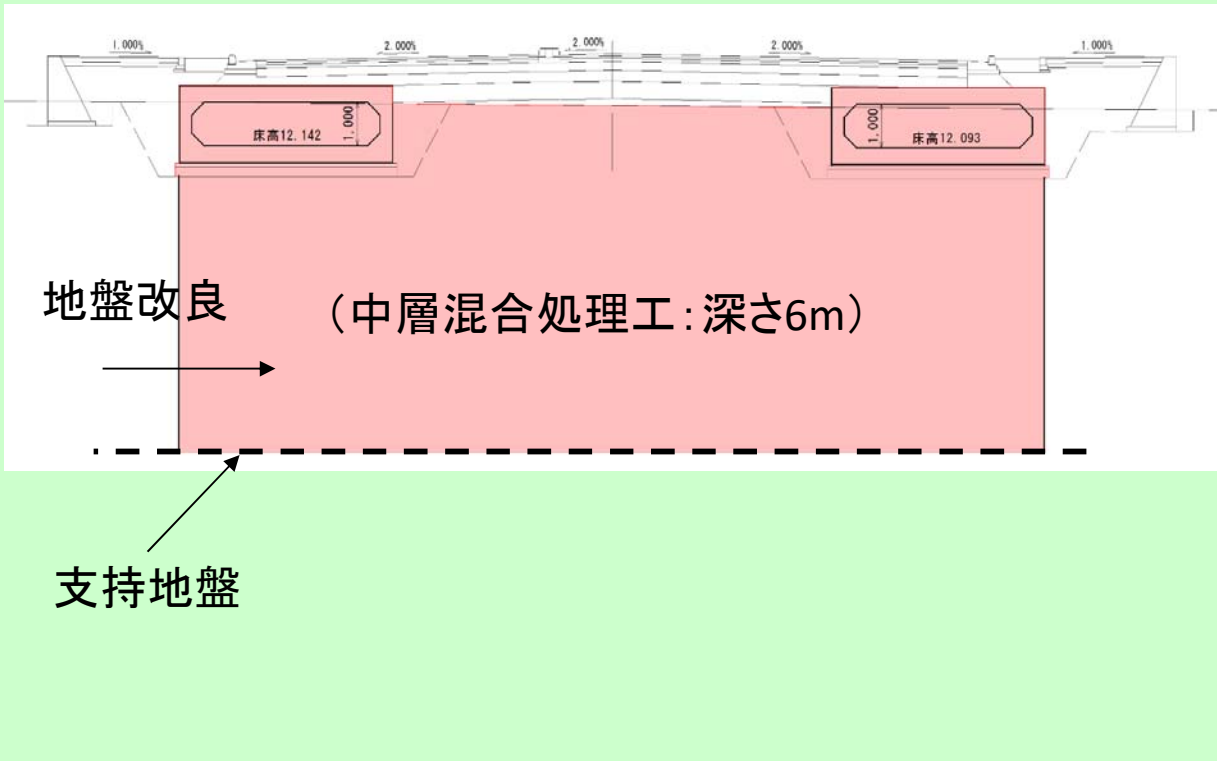
1	成果不具合の原因 事前の調査・確認不足
2	具体的な内容 ボックスカルバート工において、近隣の地質調査結果を参考に直接基礎と決定し発注したところ、地盤が軟弱であり、基礎形式の再検討が必要となった。
3	成果不具合に対する対処(対応) <ul style="list-style-type: none">・工事を中断し、ボーリング調査2箇所、サウンディング調査4箇所を実施した。・地質調査結果に基づき、基礎形式を検討し、中層混合処理工(深さ約6m)を実施した。
4	考えられる原因 調査結果と実際の現場との差異。
5	改善策 <ul style="list-style-type: none">・周辺の地形状況を観察し、地質調査の必要性を検討する。・規模が大きい構造物の場合には、原則として地質調査を実施するべきである。
6	参考図等

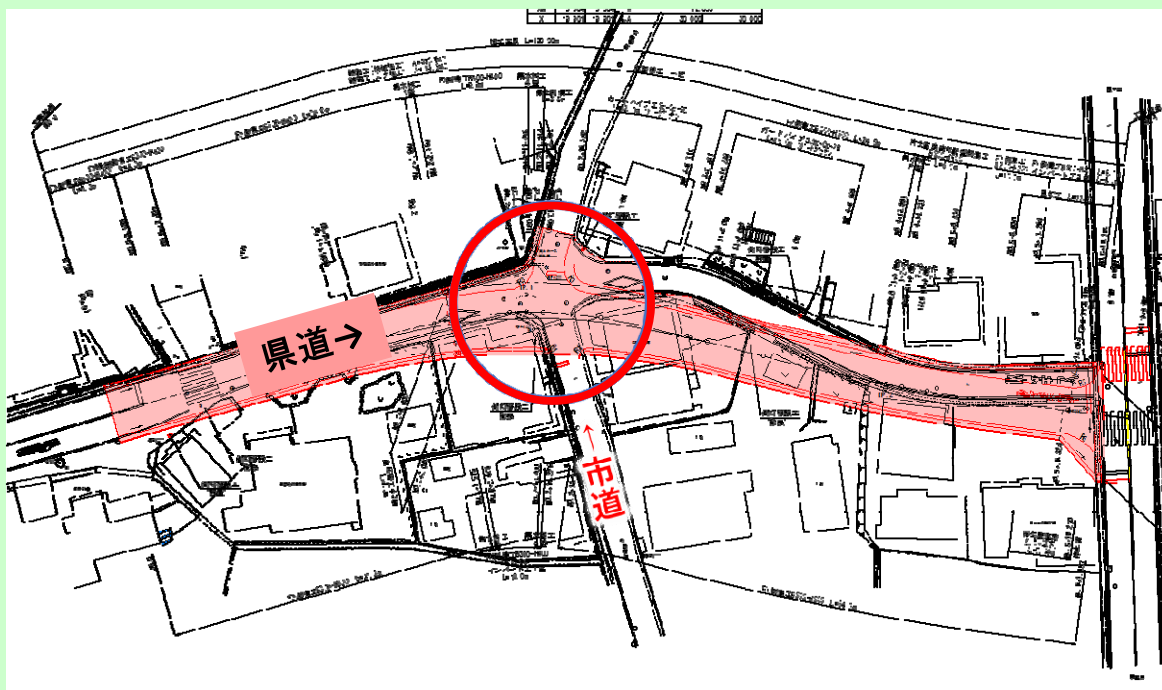
道路拡幅を計画したが、交差している市道との交差点協議などが不足しており、工事着手後に市と隅切りや縦横断計画の協議などを行う必要が生じた。
- 3 不具合に対する対処(対応)**

設計業務実施時に市と協議を行った際に、問題箇所は市から「歩行者がメインの散策道的な扱いにする予定」と聞き、通常の交差点形状での設計を行わずに進め、設計図を市へと確認しなかった。
- 5 改善策**

現地ですと協議を行い、用地内で可能な範囲での対応で了承を得た。
- 4 考えられる原因**

設計条件を明確にするため、関係者との協議結果は書面により双方確認の上、確実に協議記録として残すことに徹底する。
- 6 参考図等**

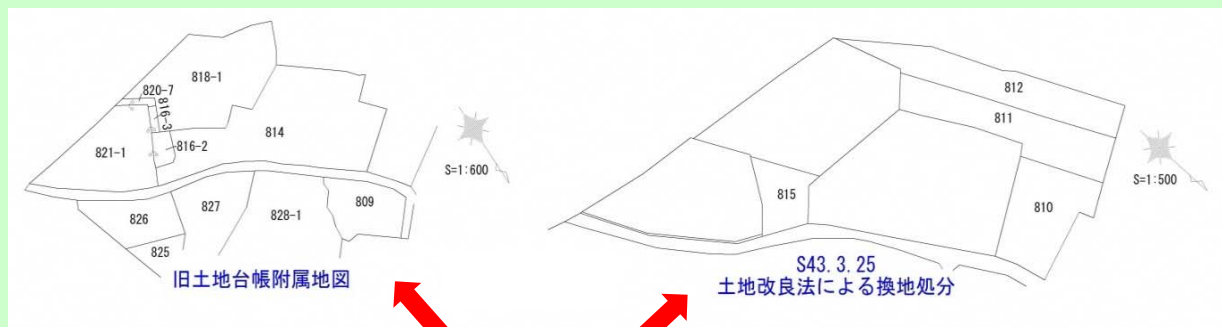
測量委託箇所の土地の境界について、公図(地図に準ずる図面)が土地改良図面1:500及び旧土地台帳附属地図1:600の両方存在しており、お互いの境界線の接合が整合しておらず、現地調査の支障となっていた。

昭和40年代および50年代当時の土地改良の換地作業にて、地区界が公図形状と確認不十分であった可能性あり。

公図が2種類あるが、整合していない

- ・所管法務局にて対処方法等相談
- ・地元自治会役員への聴取や土地改良時の成果確認

- ・法務局との事前相談(登記官により対処方法が異なる可能性あり)
- ・旧公図等調査や現場状況の把握をし、地図訂正や地積更生にて処理。
ただし、委託業務範囲内にて作業できる箇所は限られるため、地権者個人に対処して頂く事案もありうる。どの範囲まで作業するか明確にする必要あり。
- ・早期の国土調査の実施

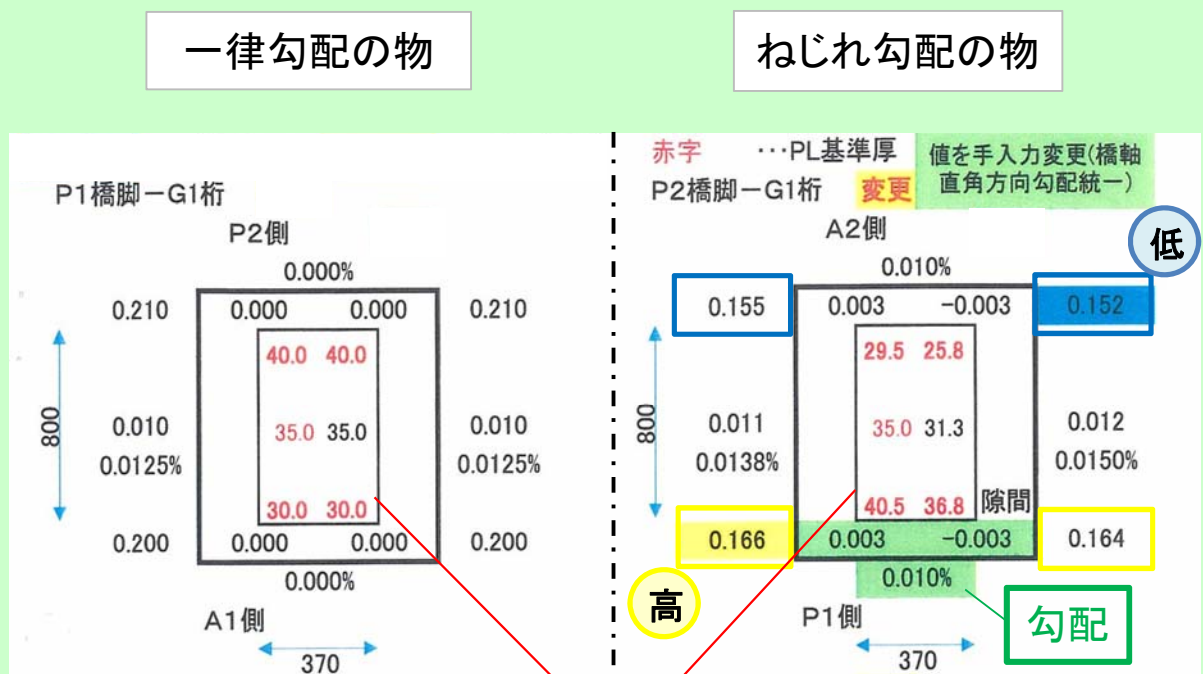
1 成果不具合の原因	事前の調査・確認不足
2 具体的な内容	設計において、既設下フランジの橋軸直角方向の高さが一定であるものとして設計していたが、桁にねじれが生じており通常のソールプレート(桁と支承の間に設置する鉄板)加工では隙間ができてしまう事が判明した。
3 不具合に対する対処(対応)	既設のねじれ勾配に合わせた加工(3D加工)を施した。
4 考えられる原因	既設のソールプレートが小さく、当時の架設時には問題が無かったか、年月を経て桁にねじれがでてきた可能性が考えられる。
5 改善策	委託設計時に確認を行うのは困難であるため、今回のように既設のソールプレートよりも大きくなる際にはこのような事が起こるかもしれないと図面等に記載しておくべきである。
6 参考図等

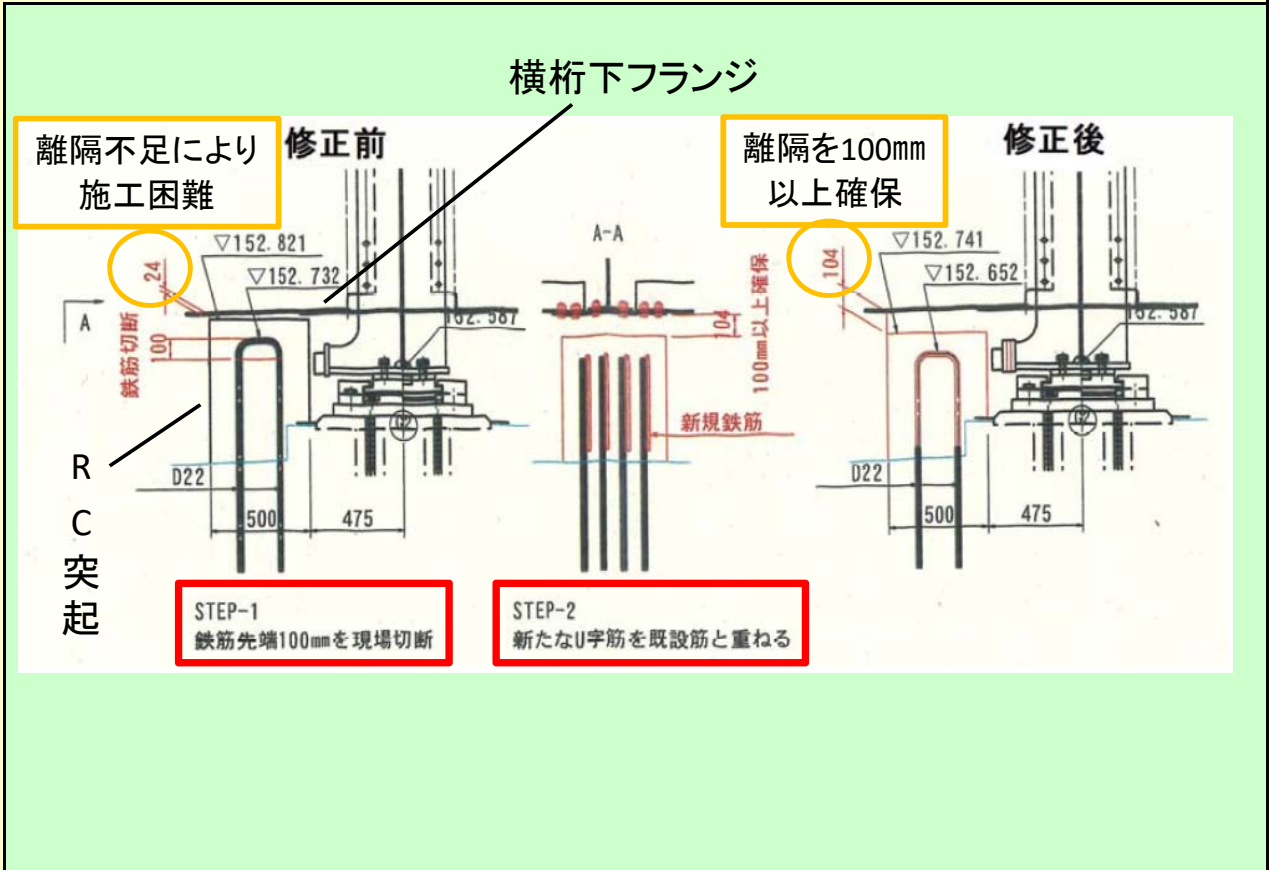
1 成果不具合の原因	事前の調査・確認不足
2 具体的な内容	横変位拘束構造(RC突起)と端横桁下フランジ間の隙間が設計通りではRC突起型枠等の施工が困難となった。
3 成果不具合に対する対処(対応)	横変位拘束(RC突起)の天端高を変更し、それに伴う鉄筋の配筋等の変更を行うことでRC突起天端と横桁下フランジとの離隔を施工上必要な100mm以上を確保した。
4 考えられる原因	設計段階では、主桁の施工後RC突起の施工を想定しており、RC突起の施工が狭い箇所での施工となることは認識していたが、型枠の建込後の天端均しは24mm程度の隙間でも可能であると判断していた。
5 改善策	施工上必要となる離隔を適正に理解し、離隔が狭くなる場合は、施工者への確認を行うなどしたうえで、施工可能かどうかを判断する。
6 参考図等

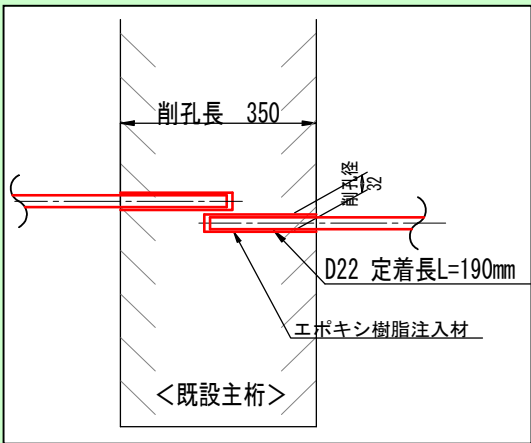
<p>1 成果不具合の原因</p> <p>基準類の確認不足</p>
<p>2 具体的な内容</p> <p>機能分離支承(アンカーバー)の上部工取付部材として設計した増設横桁において、主桁との一体化のための鉄筋(水平方向)の埋込み定着長が、本来確保すべき$15D (=15 \times 22 = 330\text{mm})$が確保されておらず不十分であった。</p>
<p>3 不具合に対する対処(対応)</p> <p>主桁への鉄筋埋込み定着長(15D)が確保できるように、主桁を貫通させた。 鉄筋の継手方法は、主桁間隔が短く一般に適用する重ね継手が確保できないため、機械継手を採用した。</p>
<p>4 考えられる原因</p> <p>コンクリート構造物へ一体化固定するための水平方向の鉄筋の定着長は、道路橋示方書に詳細な規定が明示されていないため、準用する基準の確認を行わないで、品質が確保されている既製品のエポキシ樹脂カプセル長を採用した。(補修補強設計における公的機関の指針、技術基準、要領が確立されていない。)</p>
<p>5 改善策</p> <p>適用基準が無い若しくは明確でない場合は、設計計算前に、準用する基準類の確認を受注者と協議し決定する。 設計照査は、設計条件(基準)と設計図面の整合についても実施する。</p>
<p>6 参考図等</p> <div style="display: flex; justify-content: space-around; align-items: center;"> <div style="text-align: center;"> <p>当初設計 ($190\text{mm} \div 8.6D$)</p>

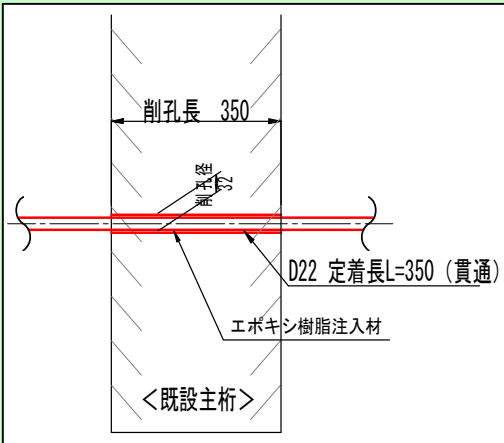
</div> <div style="font-size: 2em; margin: 0 20px;">➔</div> <div style="text-align: center;"> <p>修正設計 ($350\text{mm} \geq 15D$)</p>

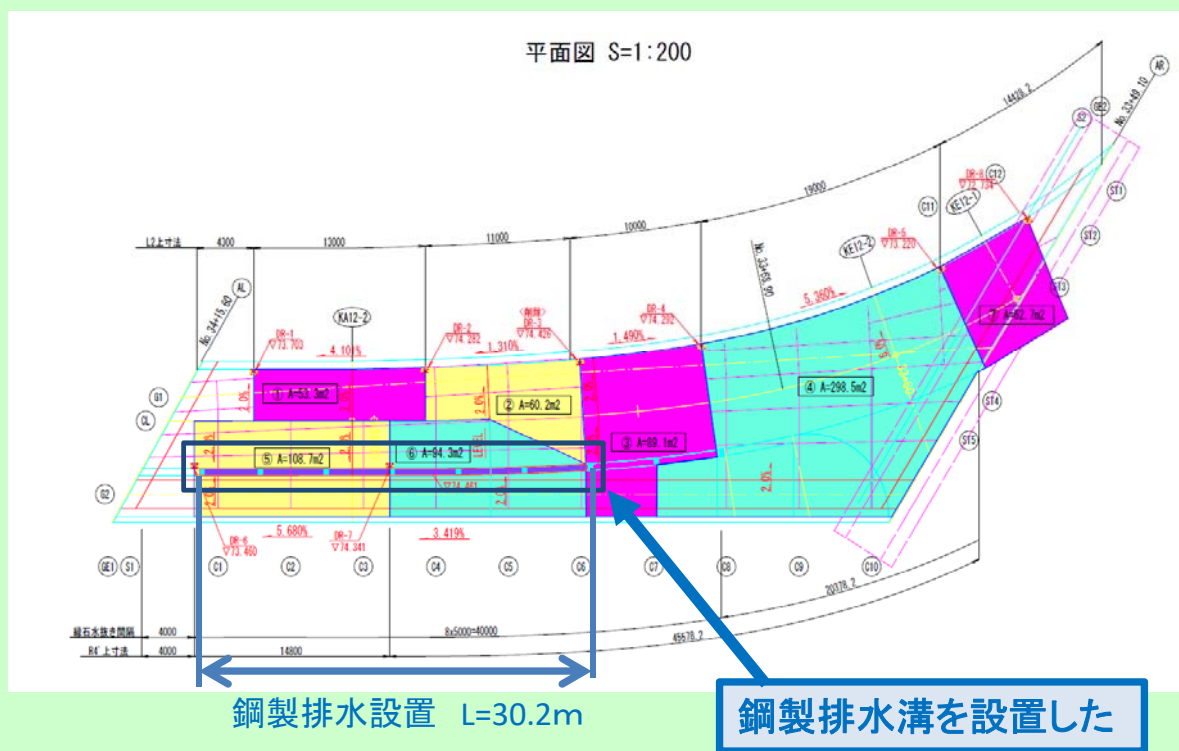
橋面排水の排水柵設置間隔について、排水設備の許容流量に対して流出量が上回り、安全率が1.0以下となってしまうような配置であった。

当該設計成果については、道路橋示方書の改定に伴い修正設計を実施していたが、橋面排水については検証していなかった。

排水柵の間隔は15mで設計していたが、排水柵設置間隔を短くして、橋面排水処理を図ろうとすると排水柵間隔が密になる(3m程度)ことから、静岡県橋梁設計要領に基づき(排水柵間隔が5m以下となる場合には、鋼製排水柵の採用を検討する。)鋼製排水柵に変更した。

道路橋示方書の改定に伴う修正設計業務の際は、該当する修正項目以外についても合わせて照査の対象とする。

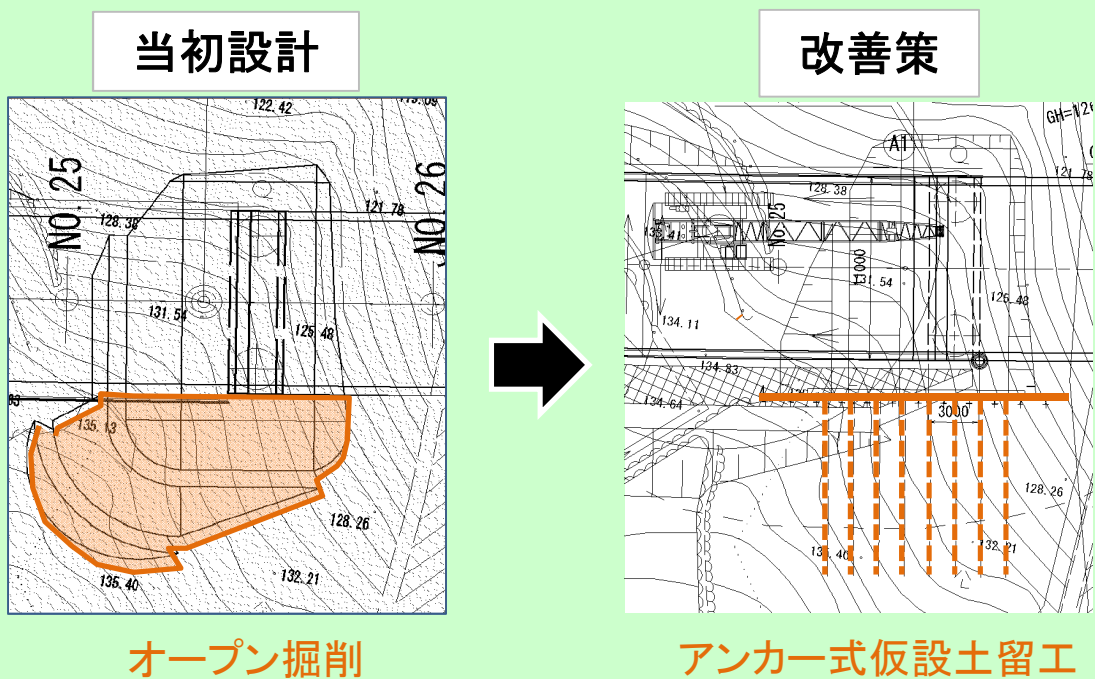
1 成果不具合の原因	その他
2 具体的な内容	当初設計においては、橋梁の橋台施工に当たり、3段切土法面のオープン掘削としていた。隣接工区において、同規模のオープン掘削を施工中に法面の小崩壊が発生し、工事の一時中断を余儀なくされた。
3 不具合に対する対処(対応)	隣接工区の施工状況を踏まえ、施工時の安全を確保するため、オープン掘削からアンカー式仮設土留工に施工方法の見直しを行った。
4 考えられる原因	当初設計時において、経済性を優先することで施工時の安全確保にかかる費用を最小限としていた。
5 改善策	本件は、先行する工事の問題点を後施工の工事に生かすことができた改善事例であり、工事進度に合わせて施工計画を検討することもひとつの方法と考える。

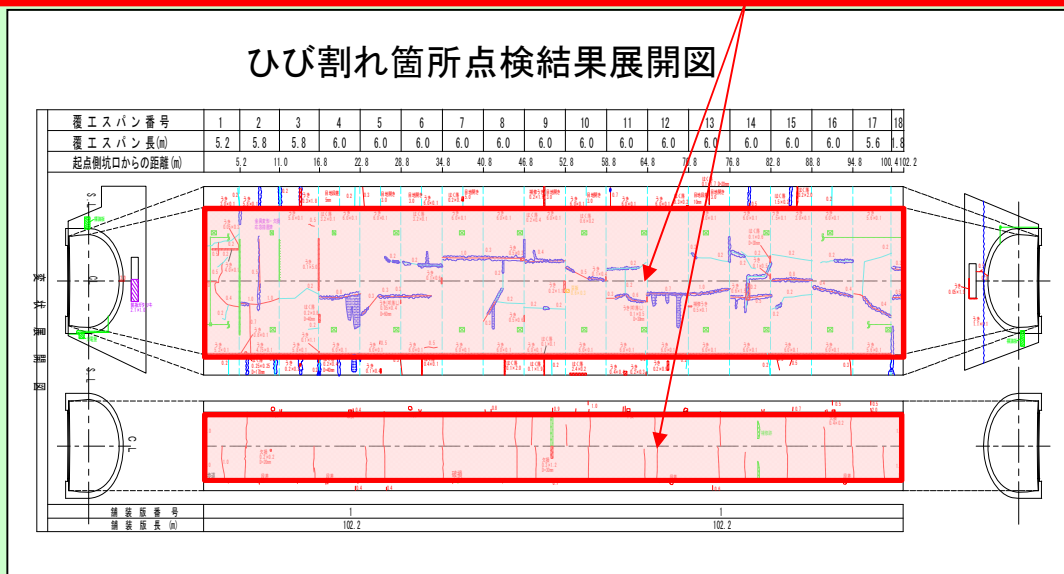
- 1 成果不具合の原因
 - 施工方法に関する知識不足
- 2 具体的な内容
 - 裏込め注入工の材料がエアモルタルであるにも関わらず、詳細なリーク対策についての検討がされていなかった。そのため、現場との乖離が生じ、リーク対策を含めた経済比較を再度行った結果、材料が発泡ウレタンに変更となった。
※リーク:漏洩
- 3 不具合に対する対処(対応)
 - 施工業者にて詳細な調査を行い、リーク対策の費用を算出した。
- 4 考えられる原因
 - ・設計にリーク対策についての詳細な調査を行う検討項目が入っていなかった。
 - ・天候によっては調査を行っても漏水箇所が見えない可能性がある。(湧水期等)
- 5 改善策
 - 設計にリーク調査を追加し、リーク対策費を含めた経済比較を行う。

エアモルタルの場合、ひび割れ箇所についてリーク対策をする必要があるため、発泡ウレタンに比べリーク対策費がかかる。(天井部のひび割れ箇所及び継ぎ目)

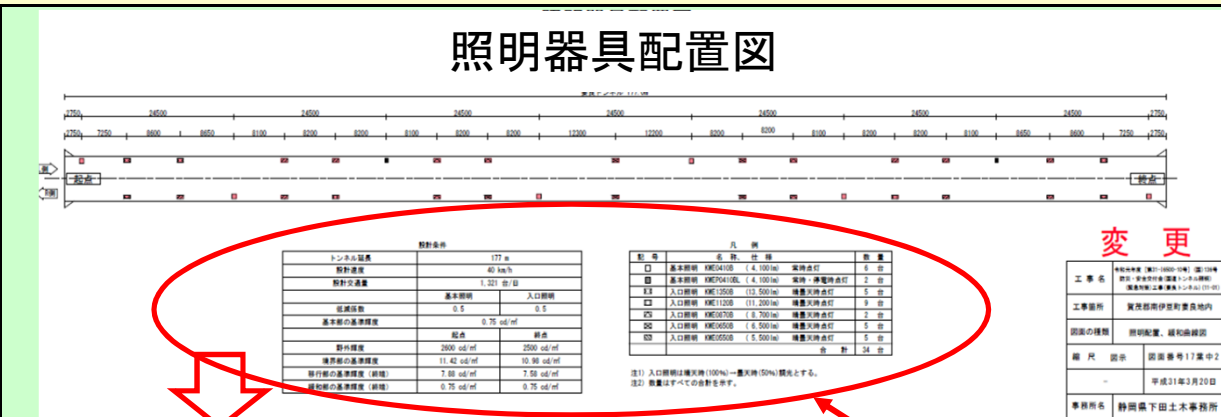
工事の設計書を作成する際に、設計成果品を確認したところ、基本条件である交通量を取り違えたことで、誤った材料数量となっていたため、設計の修正を行った。

- ・設計段階での発注者への確認不足。
- ・現場での施工を考えた設計をしていない。
- ・会社内でのチェック不足。

この材料数量が設計で間違っていた

設計業者に再検討を依頼した。

- ・基本条件の確認をする際には、数字だけでなく具体的な資料を添付して発注者に確認する。
- ・会社内でチェック体制の見直し。

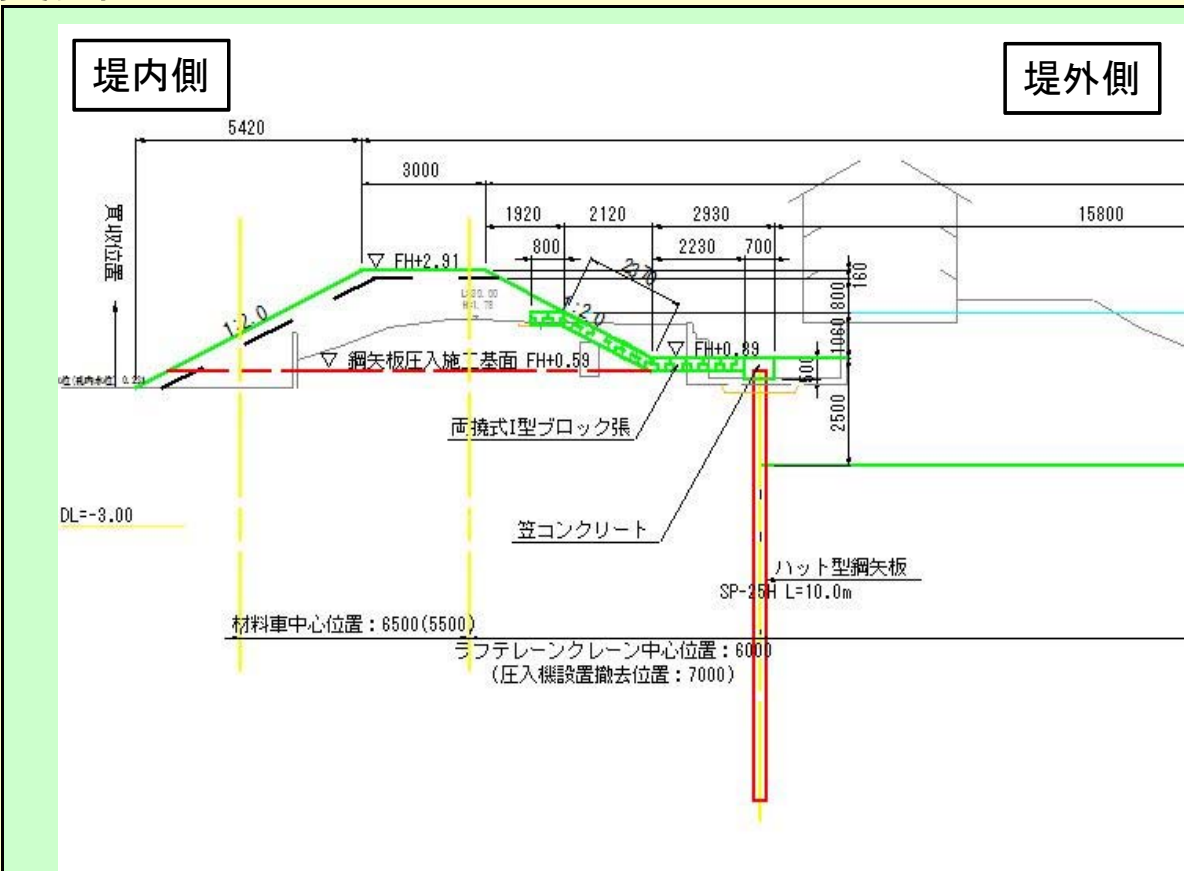
河川改修事業で設計をもとにブロック張護岸工の施工を行っていたが、基礎の施工に伴い、掘削を行っていたところ、砂層で湧水により掘削面が安定せず、ブロック張基礎の施工が出来ないという事態が発生した。また、工事箇所の上流においても、同様の地質にブロック張護岸の設計を行っており、急遽履行期間の延長をし、同様の現象が発生しないような護岸設計を行うこととなった。

ボーリング結果のN値では30以上の比較的硬い地盤が確認されていたため、2割の勾配で自立するだろうと考えていたため。

工事監理連絡会を開催し、当初設計を見直すこととなった。検討した結果、基礎の施工に伴い掘削の必要がない矢板護岸に変更した。

ボーリング結果をもとに、施工が難しいと疑われる箇所については、バックホウ等による試掘を行う。

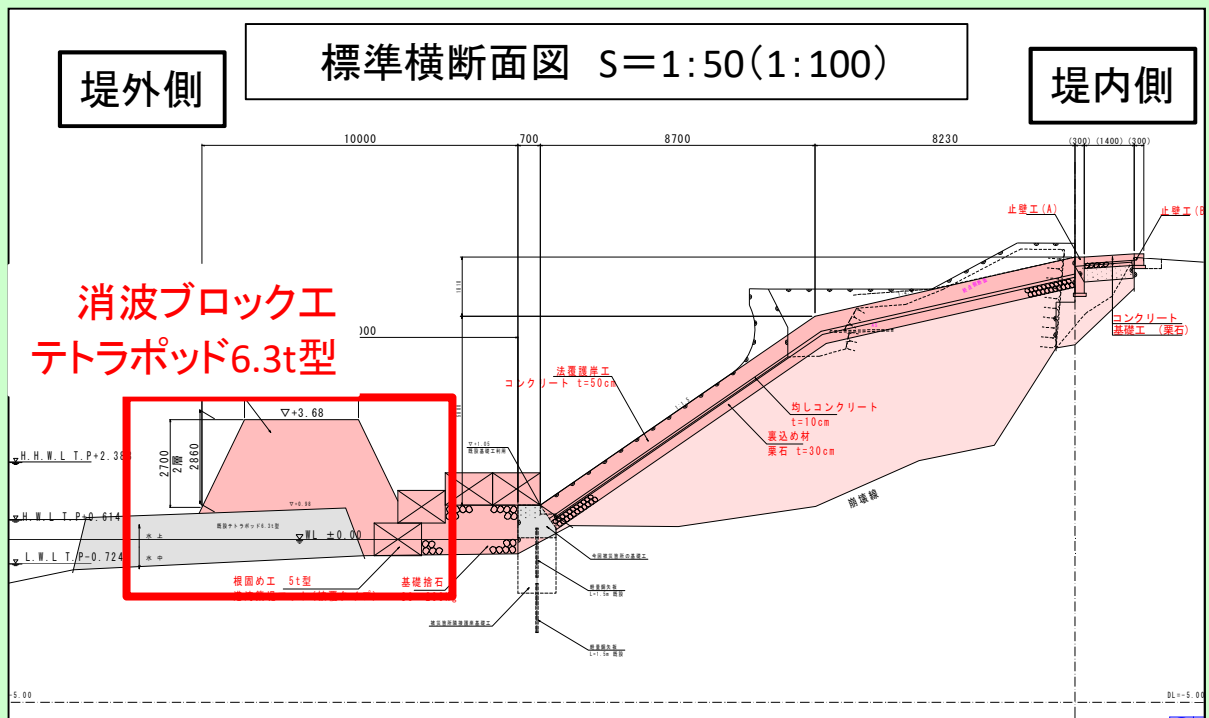
1 成果不具合の原因	施工方法に関する知識不足
2 具体的な内容	消波ブロックの据付け条件を「層積み」としていたが、現地を精査した結果、所定の施工管理基準規格値内の据付けが困難であることが判明した。
3 成果不具合に対する対処(対応)	設計図書の照査に基づき、現場条件に適した積算条件「乱積み」に変更する。
4 考えられる原因	既設消波施設が層積みされていることから層積みを想定していたが、被災後の不陸状況を加味して積算条件を設定していなかった。
5 改善策	発注者・受注者双方が現場状況を確認し、照査精度の向上に努める。

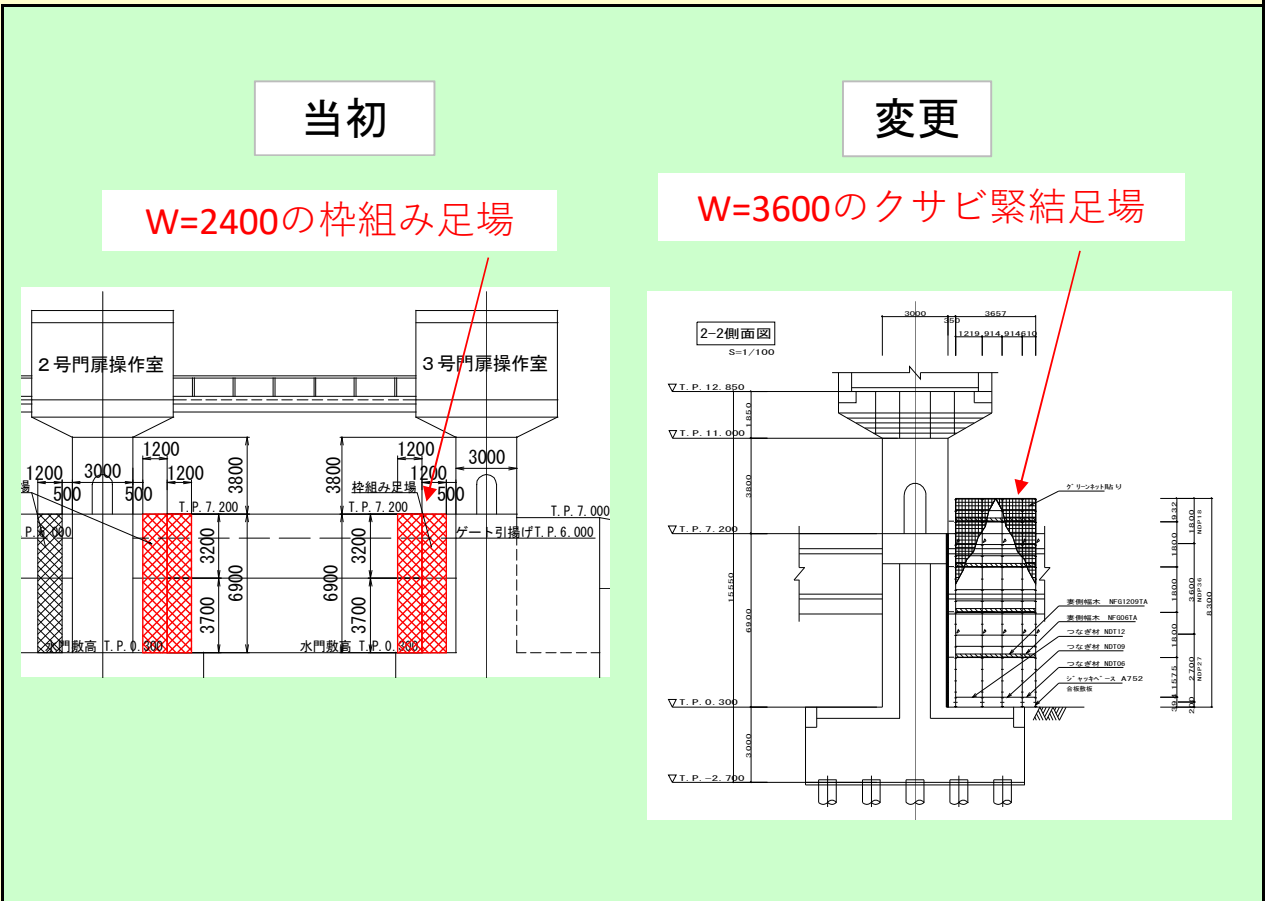
既存構造物の表面を削孔し、専用モルタルを充填した後にせん断補強鉄筋を差込み、構造躯体と一体化を図ることで、部材のせん断耐力を向上させるPHb工法を採用した。しかし、PHb挿入時に施工ヤードおよび作業員の通路を確保するため、W=3000mm程度の幅が必要であったが、W=2400mmの枠組み足場しか計上されていなかった。

PHb施工時の施工機器の調査不足。

幅3600mmのクサビ緊結足場を施工した。

設計時には、必要に応じて施工機器の配置計画図を作成する。

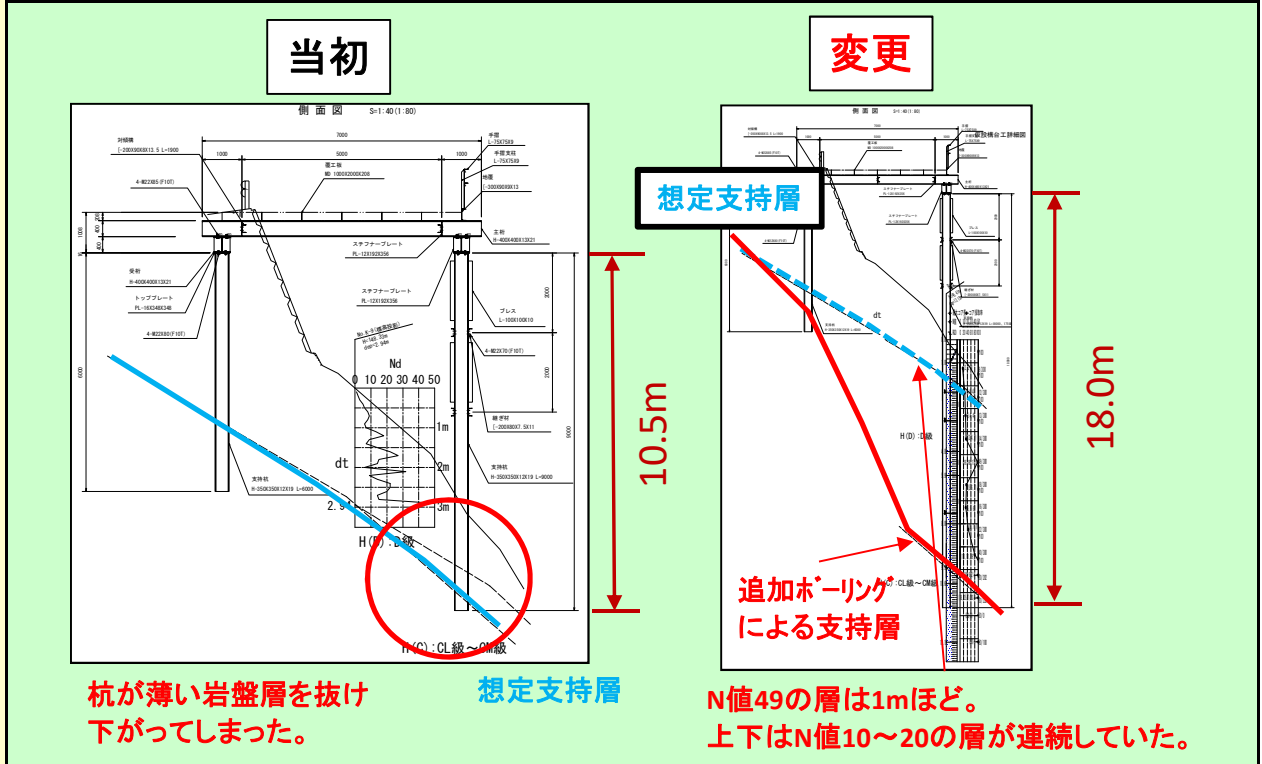
仮設構台の支持杭(H鋼)は、本堤のボーリング調査及び打設箇所付近の簡易貫入試験より、L=10.5mとしていたが、実際に杭を打設したところ、固い層を貫通し、杭が止まらず、工事がストップしてしまった。

工事を一時止め、支持杭の打設箇所でボーリング調査を行ったところ、設計上支持層としていた岩盤層は1m程度しかなく、その下にはN値10~20の層が数mあり、その下に連続した岩盤層が見つかった。このため、支持杭の長さを延長して、杭施工会社で構造計算をやり直してから、施工を再開した。

山間部のため、支持層となる岩盤層が連続していると思い込んでしまった。ボーリングを行わず、簡易貫入試験のみで支持層を決めてしまった。

仮設であっても杭を打つ工種については、標準貫入試験を行い、想定ではなく、実際の支持層を確認しておくべきであった。

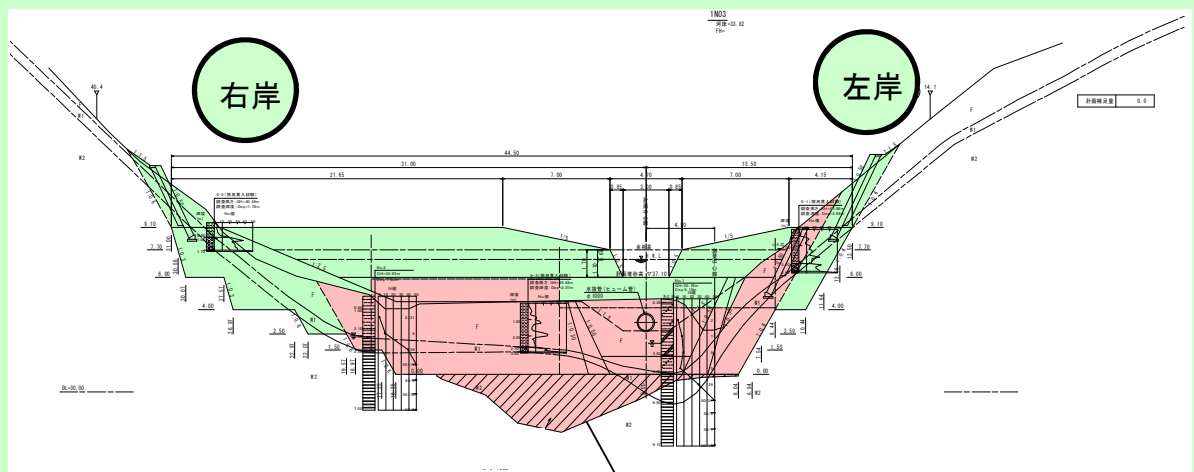
● 変更図面

1 成果不具合の原因	事前の調査・確認不足
2 具体的な内容	砂防堰堤施工前に、施工業者が支持層を確認したが、設計に示された箇所に支持層が現れなかった。
3 不具合に対する対処(対応)	支持層が出るまで直接掘削し、軟弱層は廃土し、置換コンクリート工に変更した。
4 考えられる原因	設計に際し、砂防堰堤予定位置の左右岸付近で、計2本のボーリング調査を実施したが、中央位置のボーリング調査を実施しなかった。
5 改善策	砂防堰堤設置位置は沢地形になっていることから、中央付近の支持層が深いと想定できる。監督職員(県職員)、地質調査会社、コンサルの3者が集まり、現場状況を踏まえた上で、必要な地質・土質調査の種類・数・性状の評価等について、確認すべき。また、設計の各段階で、調査・設計について、県庁砂防課(担当事業課)などの専門家・経験者の意見をもらえば、設計ミスを防ぐことができたと考える。

置換コンクリート

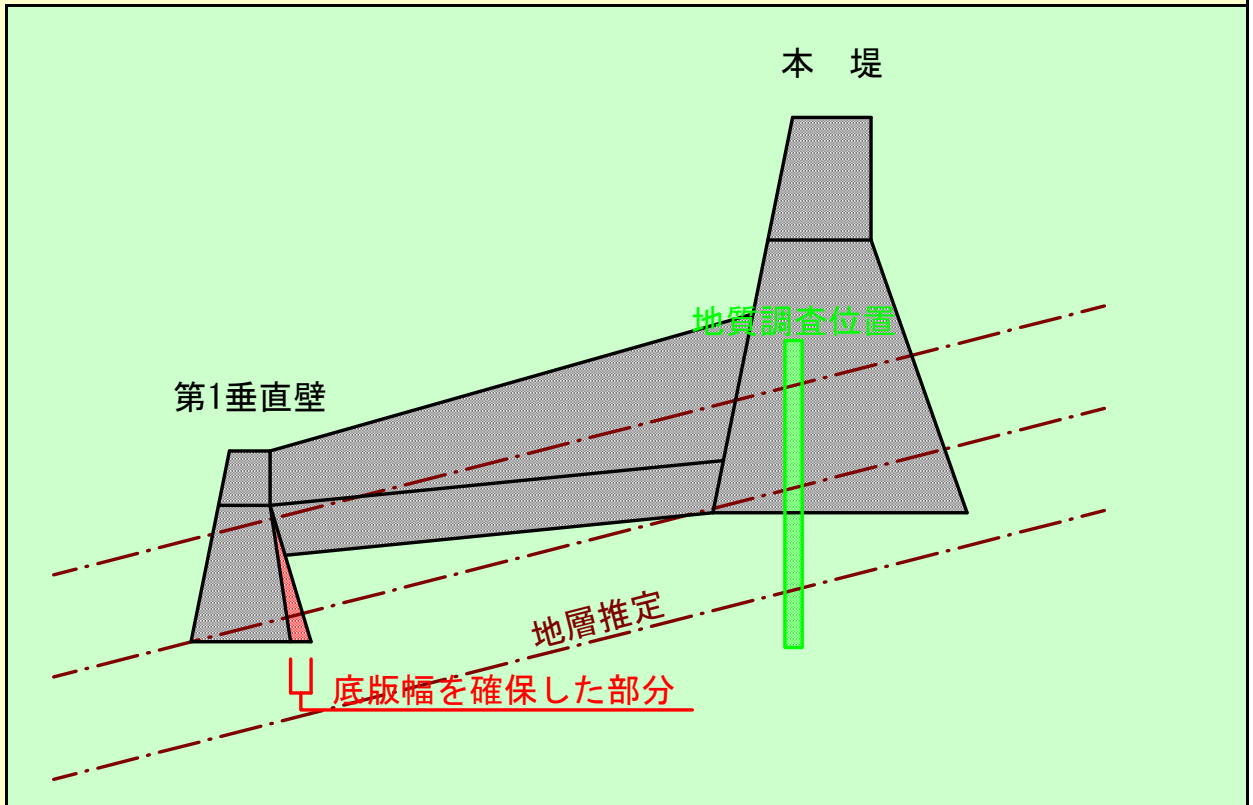
1 成果不具合の原因	事前の調査・確認不足
2 具体的な内容	砂防堰堤において、本堤軸の地質調査結果から地層縦断を推定し、下流施設である第1垂直壁の支持力は確保されるものとして発注したところ、地盤支持力が得られなかった。
3 不具合に対する対処(対応)	現地での平板載荷試験により地盤支持力の確認を行い、支持力を満足できる第1垂直壁の底版幅を確保した。
4 考えられる原因	<ul style="list-style-type: none">・現場の地盤状況が変化しており、1本の地質調査では基礎地盤の把握が十分でなかった。・第1垂直壁位置での地質調査が行われていなかった。
5 改善策	支持力確認が必要となる第1垂直壁位置でも地質調査を行う。

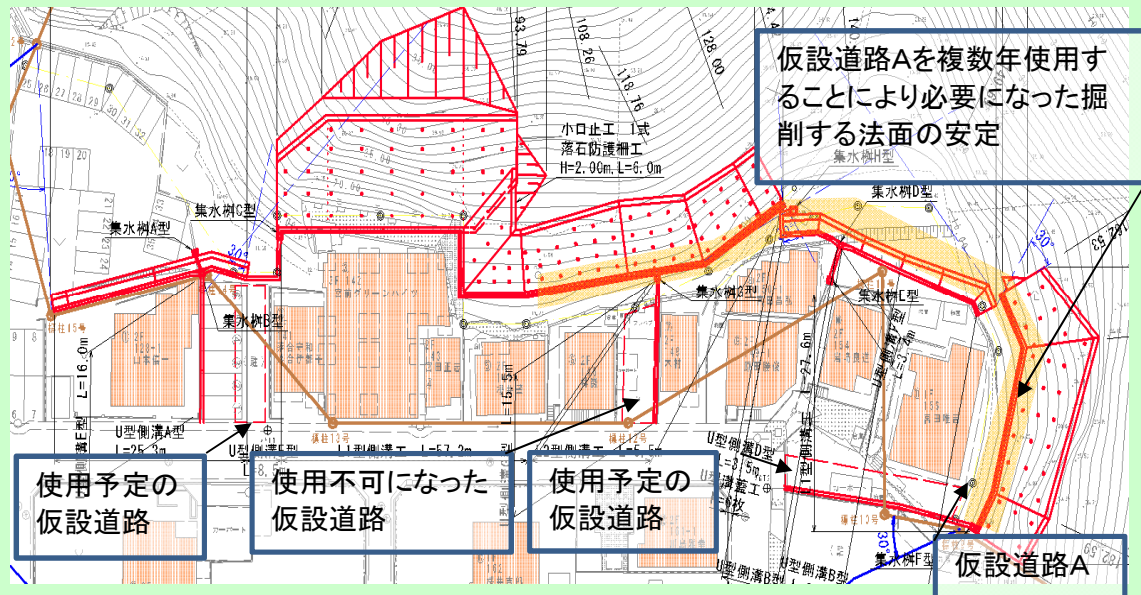
工事現場に進入する仮設道路の1つが借地できなくなったため、仮設道路Aを複数年使用する必要が生じた。しかし、当初計画では単年度施工を予定していたため、仮設道路に隣接する切土法面の安全対策なしでは、安全な施工が困難となった。
- 3 不具合に対する対処(対応)**

仮設道路の利用期間確認を怠り、安易に仮設道路を設計したことによる。設計時に借地の可否について地権者の意向確認をしていなかった。
- 5 改善策**

モルタル吹付を追加計上する事で、工事期間中の仮設道路に隣接する法面崩落の危険性を防いだ。
- 4 考えられる原因**

仮設計画が適切か、設計段階から現場条件や地権者の意向を確認する。
- 6 参考図等**

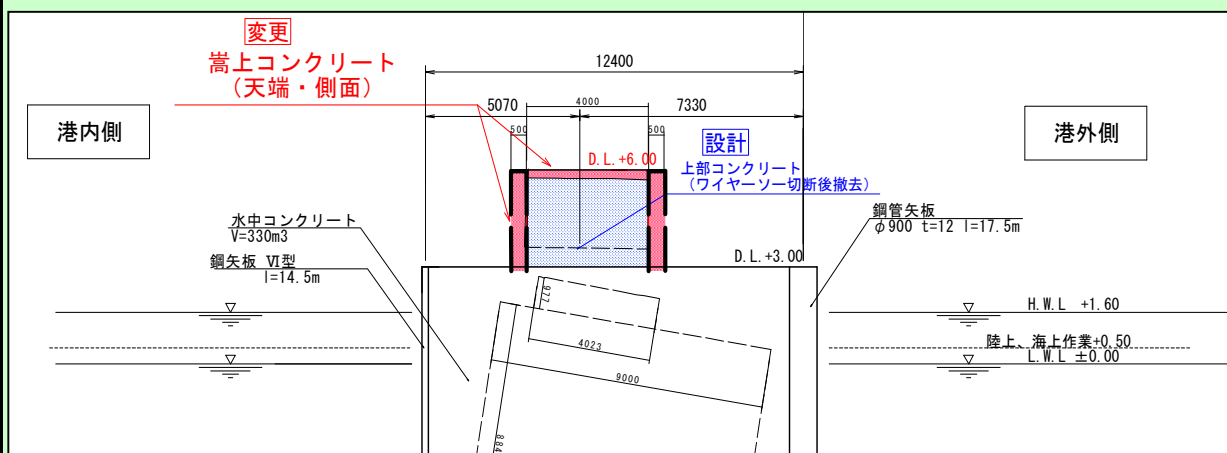
1	成果不具合の原因 施工方法に関する知識不足
2	具体的な内容 設計では、破損した上部コンクリートをワイヤーソーで切断し撤去したうえで、水中コンクリートを打設する計画であったが、工事実施に伴い調査した結果、破損した部分を存置して上部コンクリートを打設することが可能であった。
3	不具合に対する対処(対応) 上部コンクリート撤去に必要な、ワイヤーソー切断工を除外した。存置した上部コンクリート側面及び、天端に嵩上コンクリートを打設することとした。
4	考えられる原因 構造的に安全な、復旧方法のなかで、経済的となる既設構造物を有効に利用する考えが欠如していた。
5	改善策 現場条件をよく確認しながら、より良い復旧方法をコンサルタントと打ち合わせを行う。なお、今回、ワイヤーソー切断工の直接工事費が約7百万円と高額であった。このため、今後の別工事においても、施工費が高額になる工種においては、十分な検討が必要である。

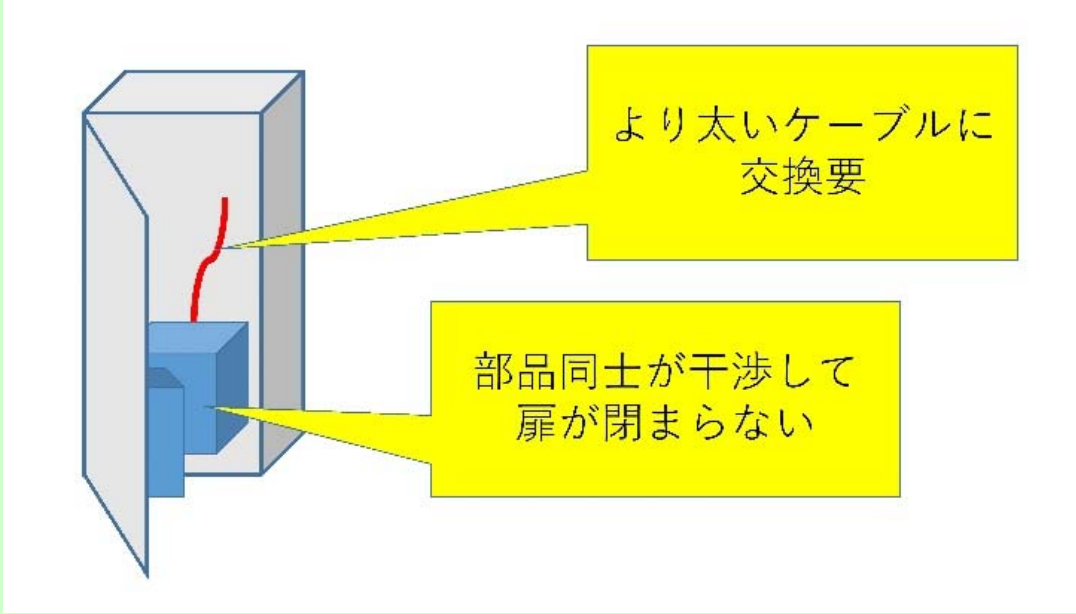
1	成果不具合の原因 事前の調査・確認不足
2	具体的な内容 受変電盤の改造方法は、部品交換及び追加のみにより行うこととして発注したところ、盤内部のケーブル張替えや扉の再製作等の追加の改造を行わなければ、部品が収まらず十分な機能も発揮しないことが判明した。
3	不具合に対する対処(対応) 盤の改造方法を、「現地での部品交換及び追加の実施」ではなく、「工場で改造した盤に交換」とした。
4	考えられる原因 <ul style="list-style-type: none">・現地の確認を怠り、改造の内容を安易に部品交換等のみとした。・既設メーカーへの確認が不十分だった。
5	改善策 <ul style="list-style-type: none">・現地の確認を実施し、部品の追加の場合は十分なスペースがあるか良く検討する。・既設メーカーへの確認を十分に行う。
6	参考図等

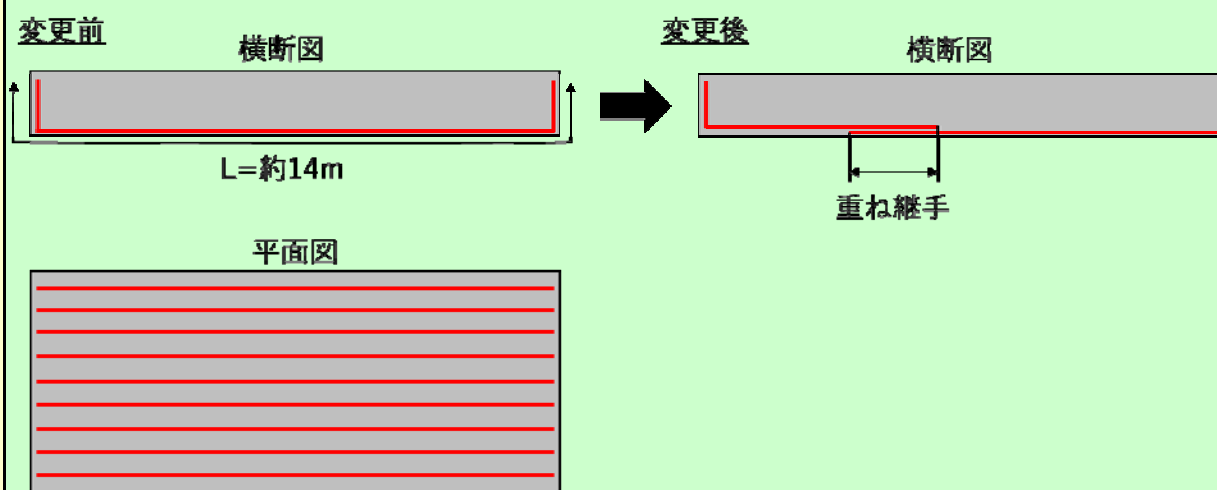
1 成果不具合の原因	基準類の確認不足
2 具体的な内容	長辺が約12mあるコンクリートスラブを打設予定であったが、それに用いる鉄筋長が設計上、陸送可能である鉄筋長12mを超えていたため、陸送搬入が出来なかった。
3 不具合に対する対処(対応)	設計コンサルタントと協議し、鉄筋長12mを超えるものについては、重ね継手で施工することとした。
4 考えられる原因	施工現場における鉄筋の搬入基準を把握できていなかった。
5 改善策	設計段階より、現場の施工条件を把握し、実際に施工可能な設計条件の確認を行う。

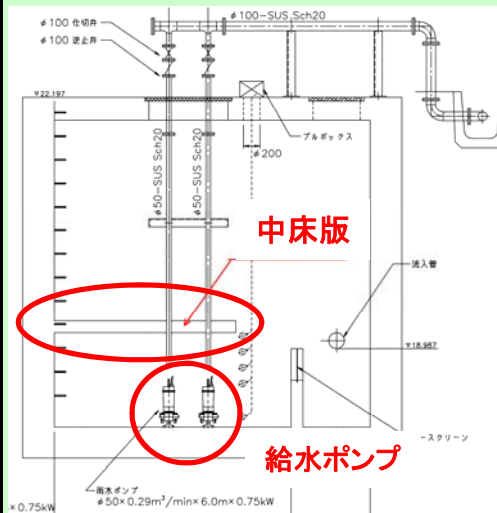
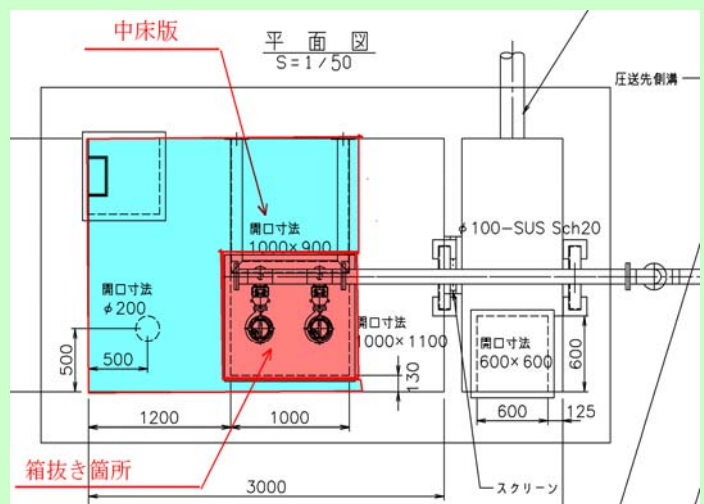
1 成果不具合の原因	施工方法に関する知識不足
2 具体的な内容	横断地下道のポンプ室にポンプ本体を設置する際に、中床版にポンプを落とし込む箱抜きがなかったため、施工業者より問い合わせがあり急きょ図面を修正した。
3 不具合に対する対処(対応)	施工前であったため、図面を早急に修正した。
4 考えられる原因	ポンプ設置の手順を十分把握できていなかったのが原因である。
5 改善策	設計時に施工方法について十分な検討を行う。
6 参考図等
