事故周知・再発防止〔平成 27 年度発生事例〕

災害の種類	公衆災害: 第三者物損事故	工事区分	
事故内容	規制看板転倒による通行車両の損傷	被災者	性別・年齢 男・30歳代
被災状況	通行車両側面に10cm程度の傷	職 業	不明

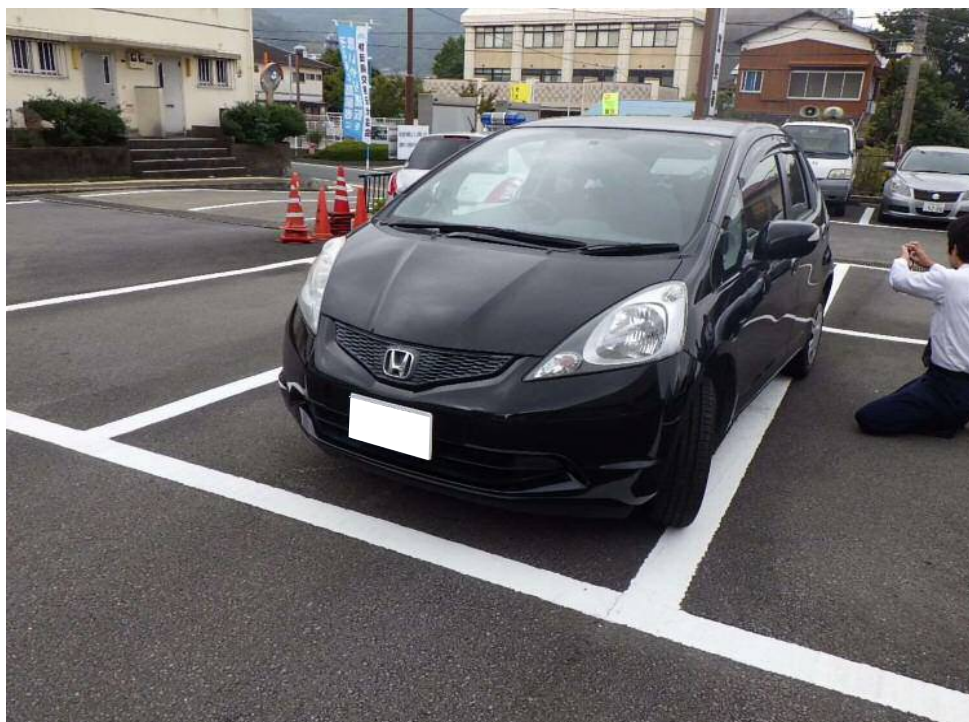
損傷を受けた車両
伊東警察署にて

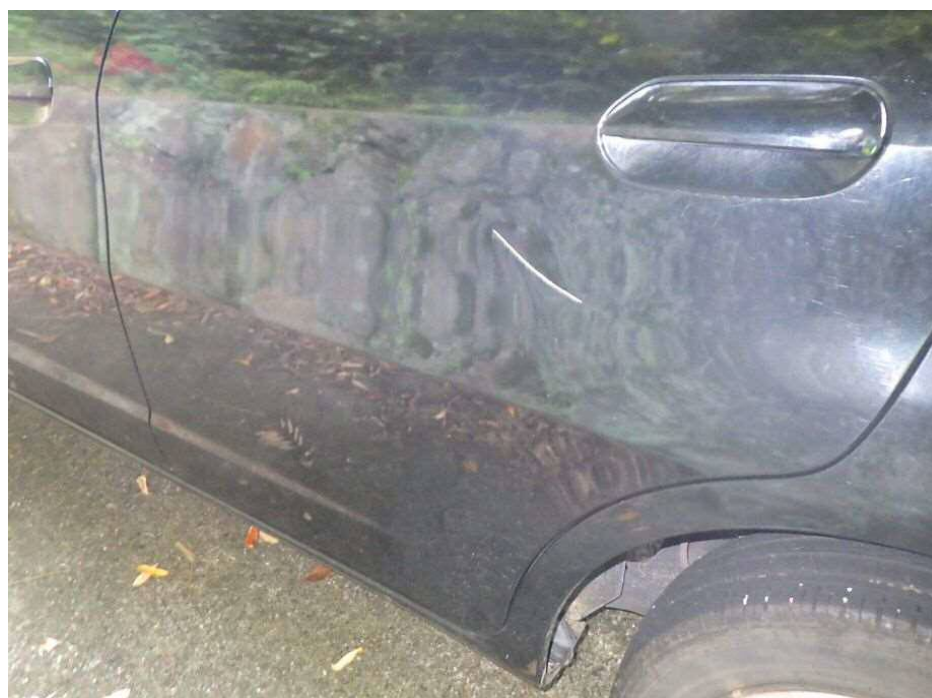
①スタンド式の規制看板を使用していたが、ガタツキのある側溝蓋上に設置していたことから、車両走行時の振動により、側溝蓋開口部に脚が落ちて、転倒した。スタンド式の看板は、車道幅員が狭小のため、工事日毎に開始前に設置し、終了時に撤去していたが、日々の設置状況(安定性等)のチェックが十分でなかった。

損傷箇所
10cm程度の傷

- ①チェックリストを作成し、主任技術者を含む2名体制で、看板の安定性を確認する。
- ②側溝蓋開口部を専用のキャップで塞ぐ。
- ③歩道のない狭小箇所は、万が一車が当たっても支障がないコーンサインへ変更する

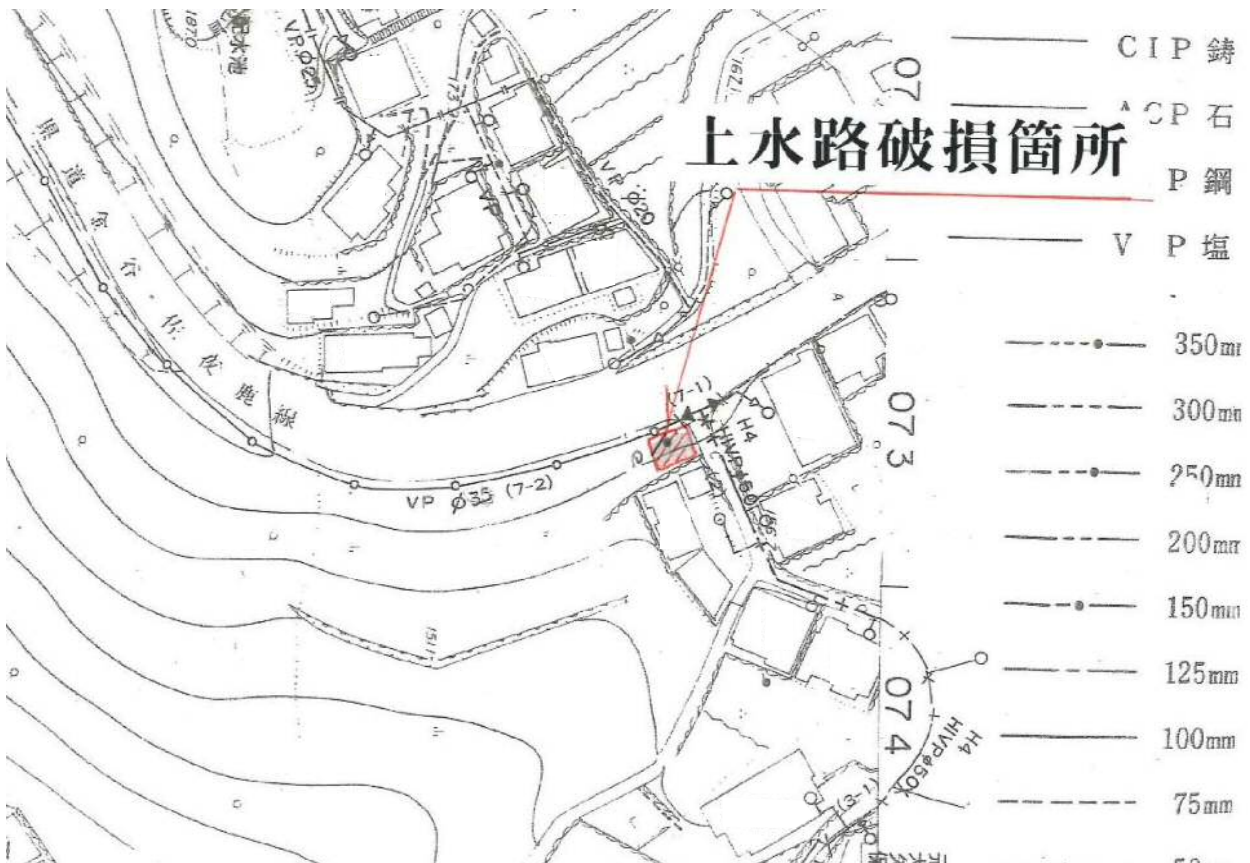
<大井上水道所管管網図より>

掘削前に地下埋設物状況を占用平面図等にて確認したうえで作業に入ったが、既設水道管の布設位置が異なり、配管されていないはずの位置(深さ20cm)で埋設されていた。

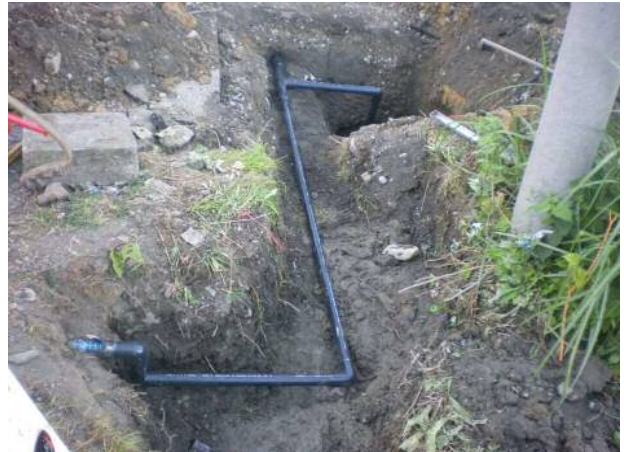
水道管復旧後

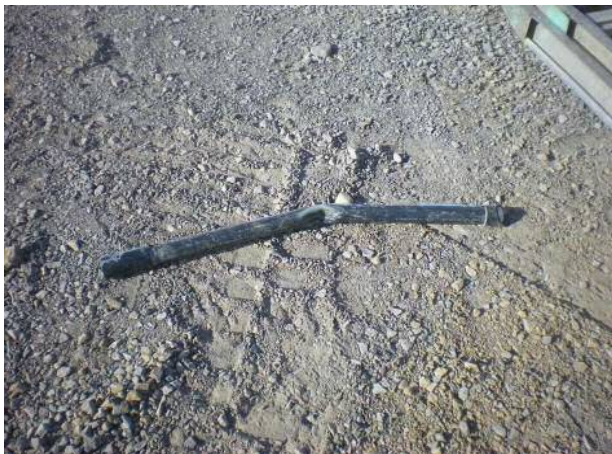
バックホウ(0.1m³)にて掘削したところ、水道管(VP35)に接触し破断させた。

破損した水道管

②近接する占有者と現場で立会い、位置を確認する。

③万が一、事故が発生した場合には、ただちに占有者に連絡し対策を講じるとともに、監督員へも連絡を行う。

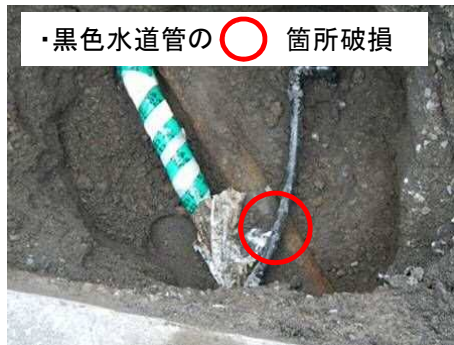
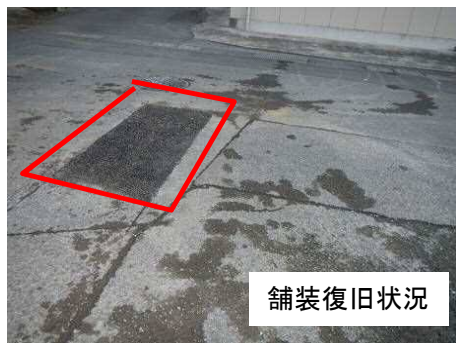
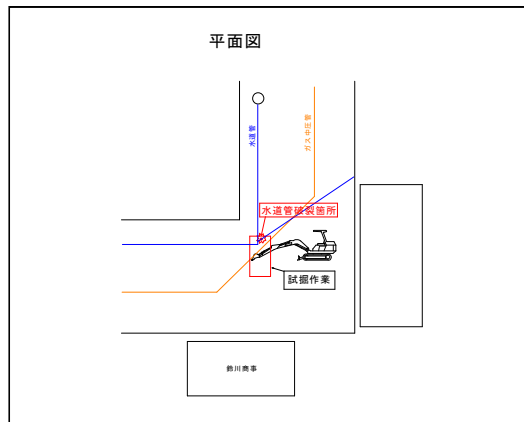
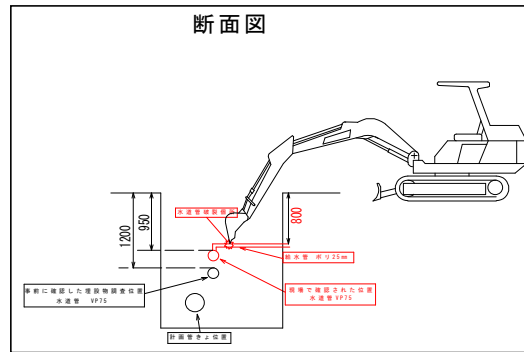
事故現場の状況写真

掘削を開始したところ、事前調査資料と異なる箇所に水道管が埋設されており破損させた。

□防止対策：①掘削の際は、管理者に立会いを求める。

②試掘の際には、手掘り作業を中心とし作業を慎重に行う。

③重機の操作は、埋設物がいつ確認されるかわからないことから、掘削の際は埋設物がどこから出てきても破損させることがないように、十分配慮した操作に努める。

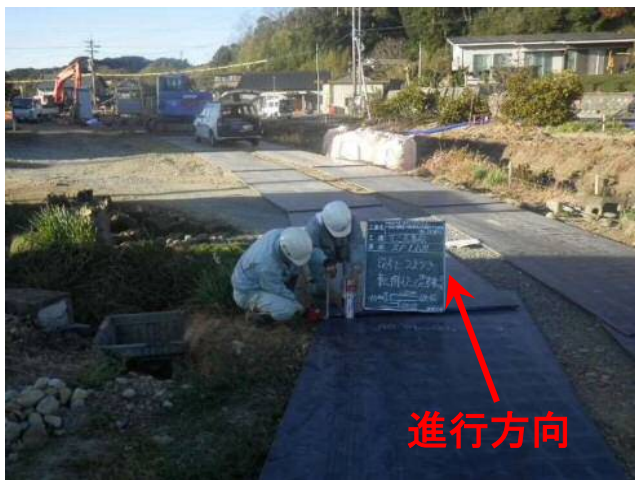
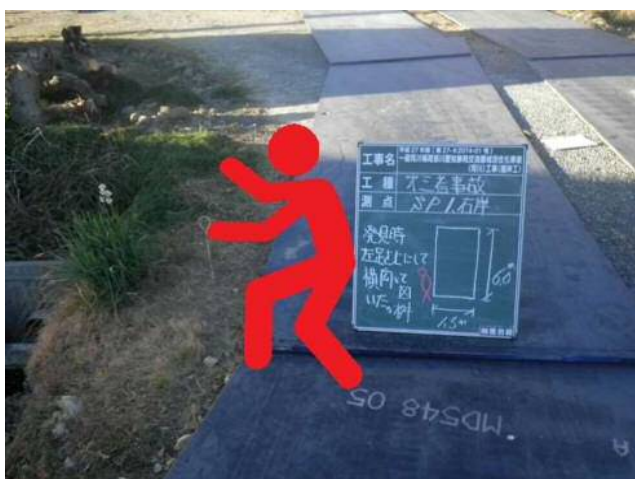
□問題点：①敷鉄板に段差があった(最大4cm)。
②敷鉄板による滑りや段差に関する注意看板が設置されていなかった。
③工事区域を明白にしていなかった。

被災者は、〇〇宅を訪問するため作業用道路を矢印の方向に歩いていた。その際、敷鉄板の段差で躓き転倒した。
(被災者談)敷鉄板が設置してあるのは承知していたが、新築の住宅に目がいき、足元への注意が疎かになってしまった。

□防止対策：①-1.敷鉄板を撤去し、作業用道路は砕石を敷く。
②-1.歩行者用通路の出入口に注意看板を設置する。
③-1.バリケードと単管パイプにより工事区域を明確にする。
③-2.堤内地に砂利を敷き、フェンスネットで仕切ることにより通路を明確にする。
③-3.投光器を設置し、夜間は通路を照らす。
③-4.工事作業中は出入口に監視人を配置し、通行者を誘導する。
③-5.〇〇氏には、工事作業中は公民館への駐車を依頼し、また、作業休工時は工事出入口のAs舗装部への駐車を依頼して、〇〇氏宅への出入りは歩行者のみとする。

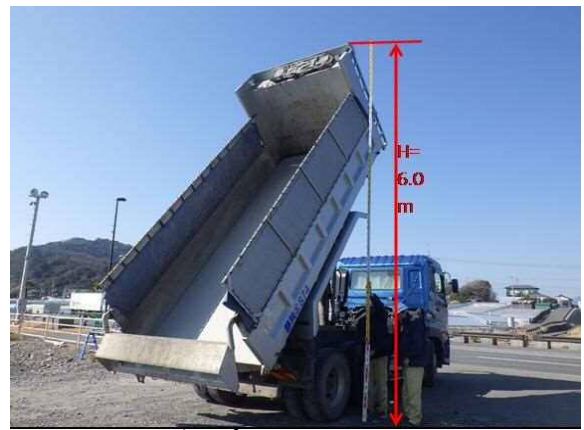
事故状況写真

平成28年1月28日 10時20分頃、清水区駒越地先の清水海岸において、養浜材運搬車両が砂利を下した後、養浜材採取場所に戻ろうとしたところ、次の車輛が到着したため、慌てて荷台を上げたまま前進し道路照明灯の電源ケーブルに接触・切断した。誘導員が大声で警告したが、ダンプトラックの窓が閉まっていたため、そのまま発進してしまった。なお、警察・労基への連絡は物損事故のため不要と判断してしまい連絡が遅れてしまった。

- ①安全管理計画
 - ・過去のダンプ運搬工事の事故事例を収集整理し、架空線対策について施工計画書の変更を行う。
- ②運転手の安全確認
 - ・荷下し後の作業手順を遵守する。(荷台を下げる→搬入記録記載→ダンプトラックの発進→国道出口前で一時停止→安全確認→交通整理人の指示により国道進入)
 - ・ダンプトラックの運転席側の窓は荷台が下がりきるまで窓は閉めない。
- ③安全指導
 - ・新規入場者教育とKY活動で、架空線に対する注意喚起を行う。
 - ・朝礼時に荷下し後の作業手順を全員で復唱させる。
- ④安全管理
 - ・電源ケーブル付近に、単管、トラロープ、蛍光リボンで高さ制限施設(H=5m)を設置する。
 - ・現場内に今回の事故を踏まえた注意喚起横断幕を設置する。
 - ・カーブミラーを設置し、荷台の様子を運転手が目視できるようにする。
 - ・新たに国道出口(西側)へ監視員を配置する。(一時停止、荷台の下がり、歩行者・自転車の安全確認)
 - ・国道出口(西側)へ「一時停止」看板を設置する。
 - ・監視員はトラチョッキ等の目立つ服装で、状況に応じてブザー付拡声器を使い注意喚起する。
 - ・運行ルート上での点検を、1日1回から2回に増やす。
 - ・ダンプトラックの車輛点検表にダンプアップ時の警告音の良否を追記し、現場代理人が確認する。
 - ・社内安全会議等で緊急時の対応について周知徹底を行う。

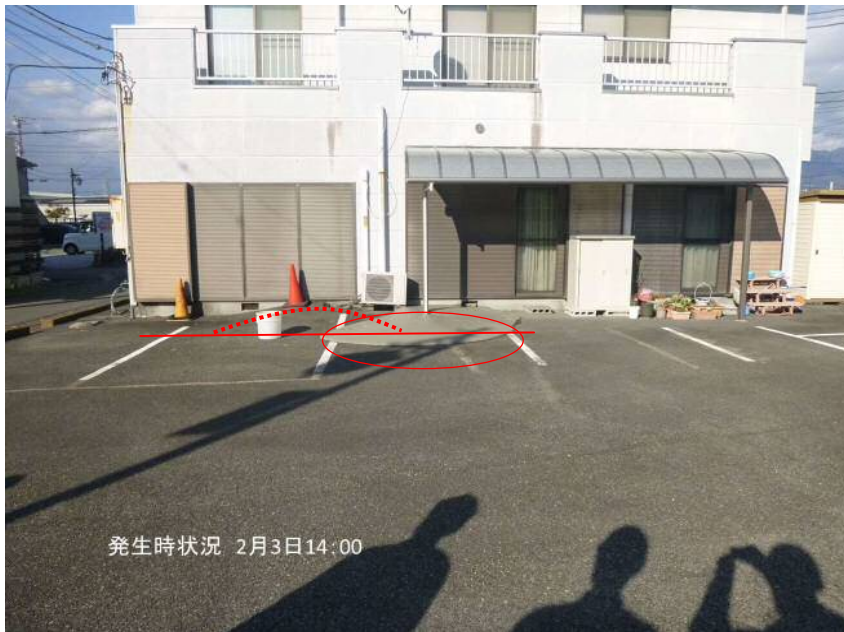
発生時状況 2月3日14:00

施工を開始して約5時間が経過したところで、到達となる上流側マンホールの流動化処理土の充填速度に違和感を感じ、その際に周囲への影響を確認したところ、民地宅内にて、流動化処理土による舗装の変状等が発生した。

①事前調査の破損変状箇所について、流動化処理土による影響が有るものとした施工計画を立案実施する。

②充填作業において、施工区域ごとに施工管理計画を立案し、区域毎に状況(周辺への影響)確認を行う。

③充填側(ポンプ車運転側)と到達側との連携を図り、即時に指示ができる施工体制を確立し実施する。

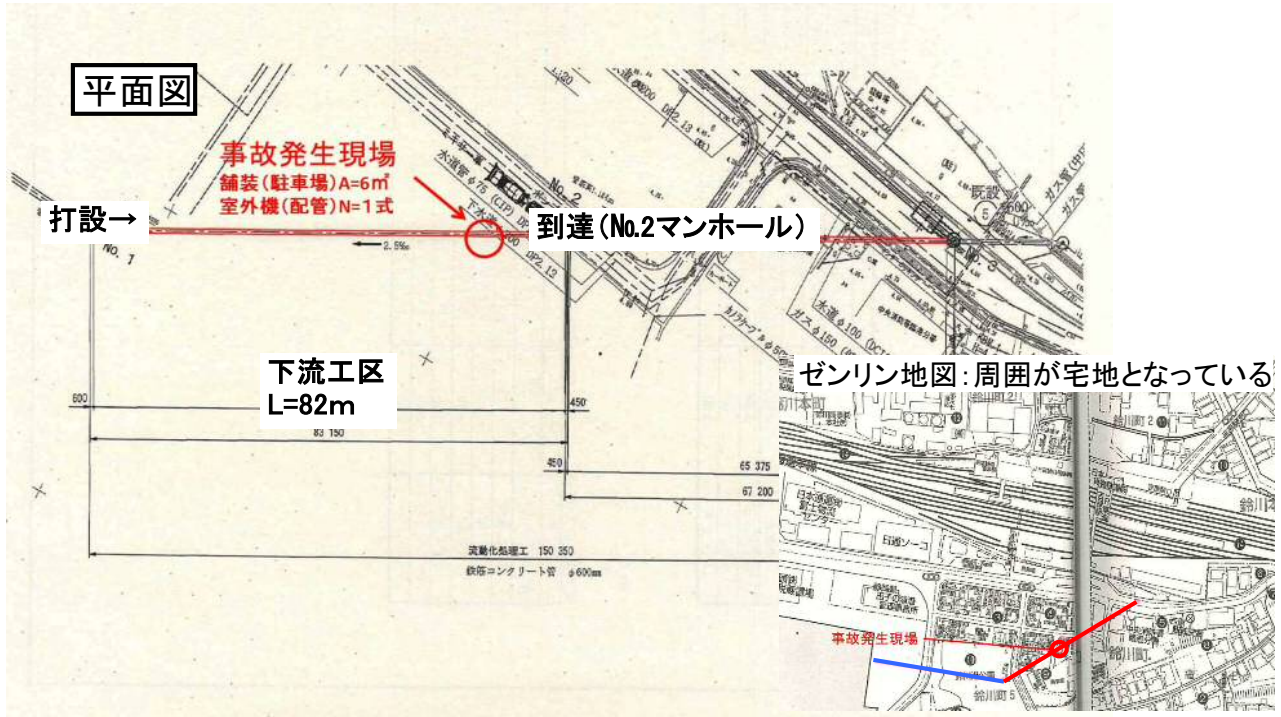
断面図: 施工延長80m
終点(No.2)のマンホール
で垂直方向に充填され
なかった際、事故発生

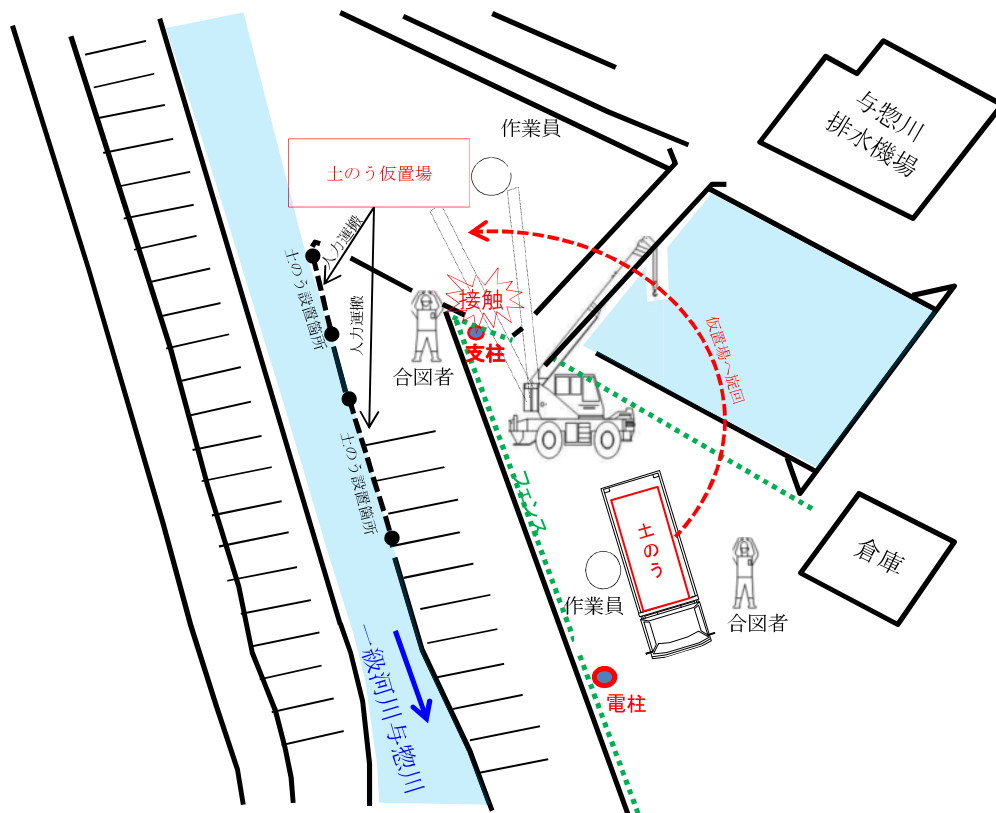
〔事故の状況が分かる写真または図面〕 事故発生時の状況図

土のうをラフタークレーンにて護岸補修箇所付近に荷卸しする際、監視カメラ支柱の足掛け金具に接触し破損。

□問題点：
 ① 土のう仮置場と監視カメラ、ラフタークレーンが一直線になったこと。(作業範囲内に支障物が入る位置にラフタークレーンを配置したこと。)
 ② 作業可能範囲の標示がなかった。
 ③ 支障物を明示する注意標識が設置されていなかった。
 ④ オペレータの死角位置の確認を怠った。
 ⑤ オペレータ、合図者との合図のタイムラグ(空動距離の確認)の事前確認を事前に行わなかった。
