事故周知・再発防止[平成28年度発生事例]

災害の種類	労働災害:巻き込まれ・挟まれ	工事区分	仮設構台工
事故内容	大型土のう移動中における指の挟まれ事故	被災者	年齢・性別 男性 ・ 38才
被災状況	左手小指切断		職業 土木作業員

□事故の概要: 平成28年8月5日(金) 8時55分

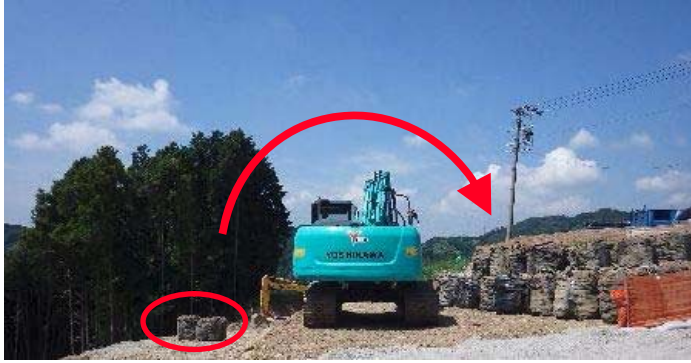
写真左側の大型土のうを右側へ移動する作業を行っていた。

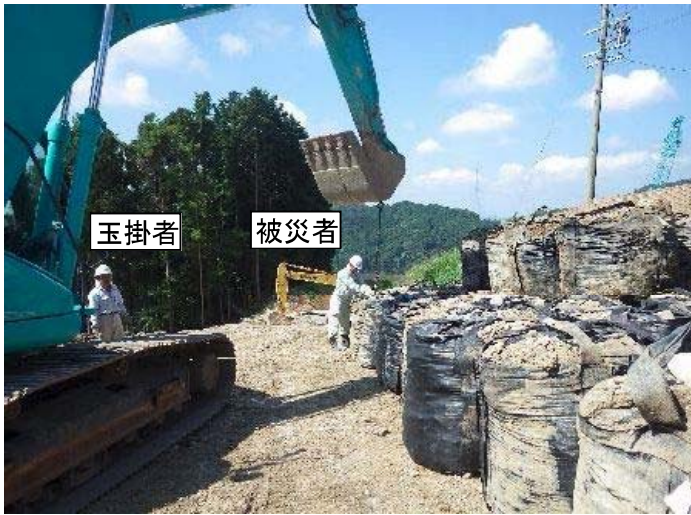
作業状況(再現)

大型土のうの移動作業を3人で行っていた。(オペレーター・玉掛者(玉掛有資格者)・被災者(玉掛資格なし・玉掛者の指導を受け土のうから金具を外す作業)何個か動かすうちに合図が曖昧になり、バックホウのオペレーターがワイヤーを上げてしまったところ、被災者左小指が金具と大型土のうの帯に挟まり、左手小指を切断した。(骨には異常なし)

- ①-1 玉掛・玉外し作業者とオペレーターとの合図の確認を徹底し(それぞれの作業前にお互いに合図の確認をする)、オペレーターから見える位置での玉掛・玉外し作業を行い、ワイヤー等から完全に手を放した状態で手を上げる等オペレーターへ合図をする。
見えない位置で作業する場合は無線を使用して行う。
- ①-2 オペレーターは作業員から合図があるまでレバーから手を放しブームを動かさない。
- ②-1 元請会社の安全(事故調査)委員会により、事故原因・再発防止について会議を行う。
- ②-2 再発防止のために現場作業員を含め緊急安全協議会を開催する。
- ②-3 元請会社より下請け会社へ各種資格の取得の推奨。
- ③ 新規入場者教育の内容を工事進捗に合わせ更新・充実し、新規入場の人に現在の現場の状況をしっかり理解してもらった上で作業に入ってもらう。
- ④ KYを徹底する。

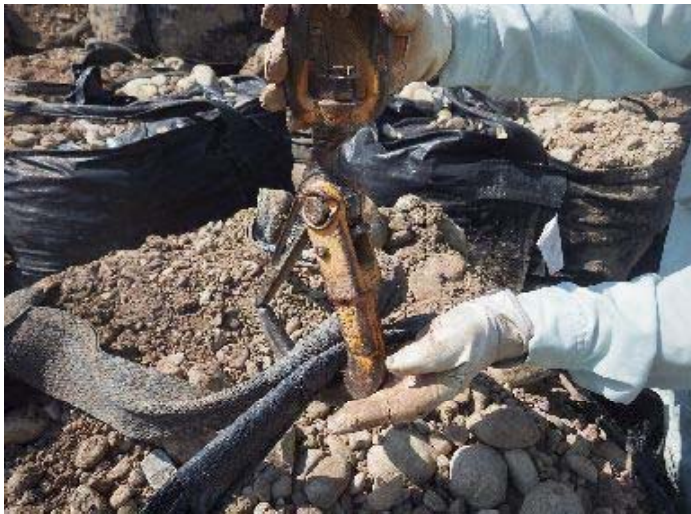
被災状況 左手小指を吊り金具と帯の間に挟んだ。(再現)

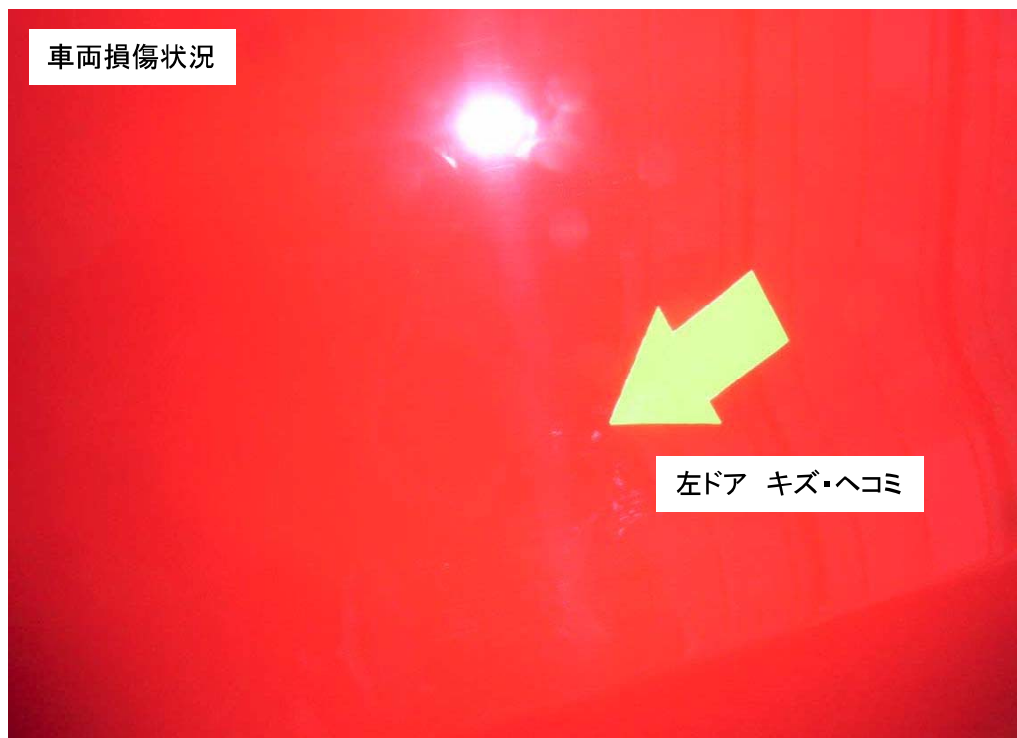
車両損傷状況

左ドア キズ・ヘコミ

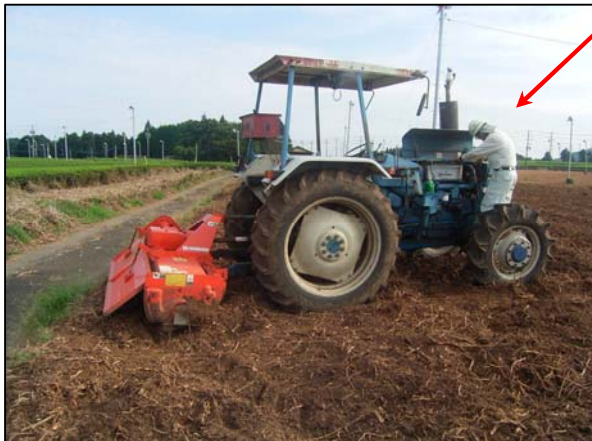
茶樹伐採粉碎用トラクターの点検状況

□防 止 対 策：建設機械の点検・整備に関する注意点をまとめ、作業員に周知するとともに、安全対策の履行を徹底させる。

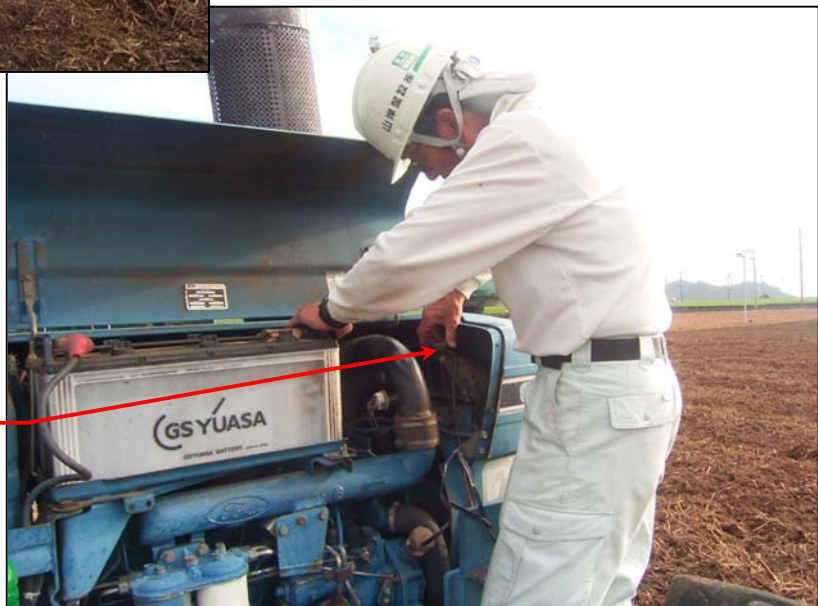
□問 題 点：建設機械の点検・整備に関する安全意識が欠如していたため、エンジン停止直後にラジエーターキャップを開けてしまった。

ラジエーターキャップを開けたところ、中から蒸気が噴出し、両手、胴体を火傷してしまった。

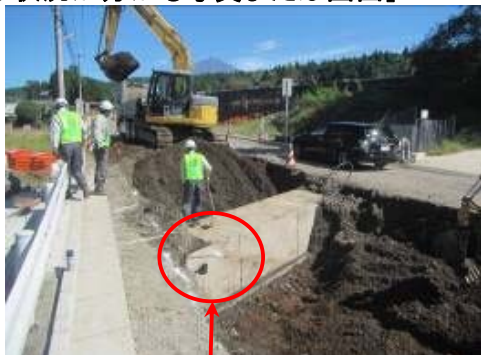
当日は路床入替を行うため、掘削作業を行っていた。作業を行うにあたり、水道管埋設状況を富士宮市役所水道工務課に出向き、水道管が埋設されていないことを事前に確認し着手していた。バックホウ(0.45m³)にて掘削したところ埋設の記載が書類上ない箇所に水道管(ポリ管φ20)が埋設されており、破損させた。断水の影響は1箇所であり、受注者の資材調達と施工により2時間程度で復旧した。また、現場担当者は事故という認識が無く、平成28年10月3日まで、担当監督員に報告しなかった。

□事故原因： ①水道管の事前調査では市への確認のみで、近隣住民への聞き込み及び周辺状況をよく確認しなかった。また、継続工事であったが、前施工業者へ連絡をとり、埋設物や、注意箇所の確認を怠った。(参考: 共通仕様書1-1-26-16)
②事故を起こしたが、監督員及び占有者(富士宮市)への連絡を怠った。(参考: 共通仕様書1-1-26-18)

水道管破損箇所

□再発防止策： ①事前調査は近隣住民への聞き込み及び周辺状況をよく確認する。また、継続工事の際は前施工業者に連絡をとり埋設物等、注意箇所の確認を行う。
②静岡県HPの工事検査課工事事故事例集を参考に、社内で事故事例を確認するとともに、現場で起きた事柄について、その全てを社内報告し、事故については担当監督員へ早急に報告することを徹底させ、水道を破損した場合には富士宮市及び水道保守協定業者に対応を依頼する。
③工事に当たっては、KY活動を朝・昼の2回行い、注意喚起を行う。また社内安全パトロールを月1回から月2回に変更し、会社として再発防止に努める。また、社内全員で話し合いを行い、掘削前の確認方法及び事故対応方法の確認を実施し、再発防止に努める。
④事前調査等により、埋設物の有無が判断できない箇所は破損させることの無いよう十分配慮した重機操作に努め、見張員を配置し、掘削状況を確認する。

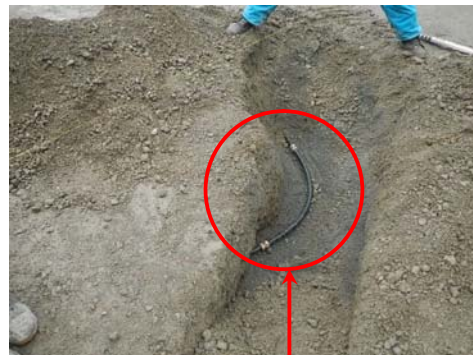
水道管復旧状況

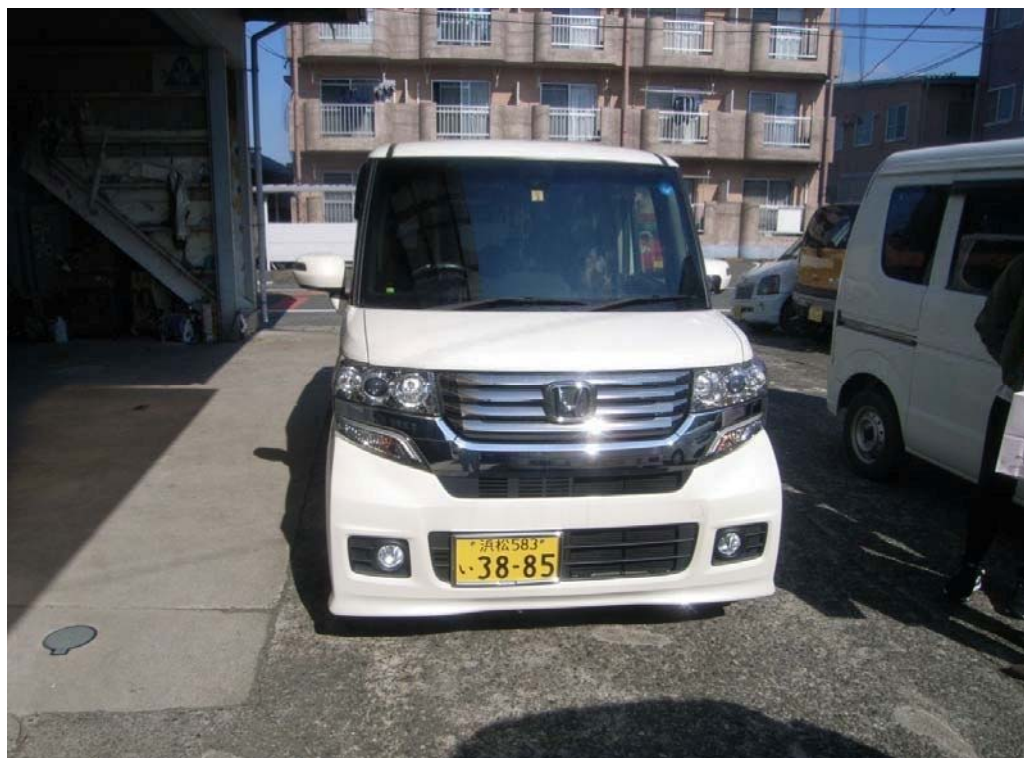
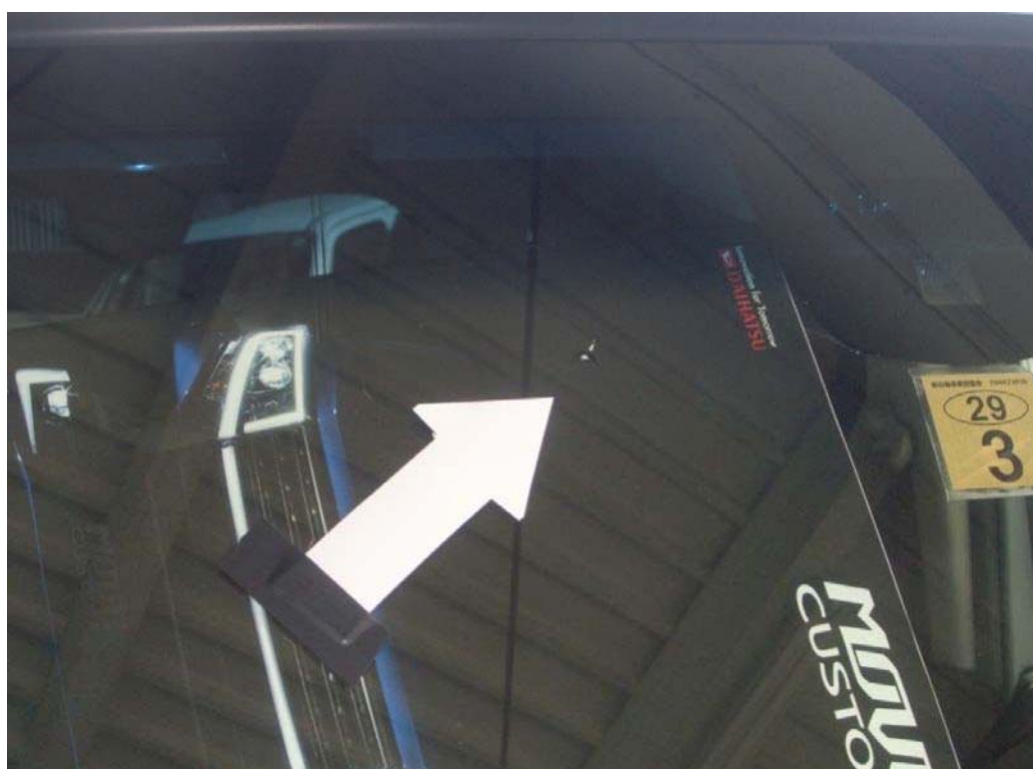
- 現場の状況： 国道150号(掛川市浜野地内)の北側車線の除草作業中。
- 事故の概要： 平成28年11月3日(木) 午後3時00分頃
国道150号(掛川市浜野地内)の北側車線の除草作業中に、飛び石が東進中の軽乗用車のフロントガラスに当たり損傷した。
- 安全対策の有無： 飛び石防護対策を実施(防護板 900×1800 合板)

事故車両(軽乗用車) 損傷(フロントガラス)

- 問題点： 飛び石防護対策として使用した防護板の、配置場所等に問題があった。
- 防止対策： 現場の状況(交通量、道路幅員、施工幅)に応じて、現状より広範囲を防護できる防護板(1800×2700、アルミフレーム・ネット)を採用する。

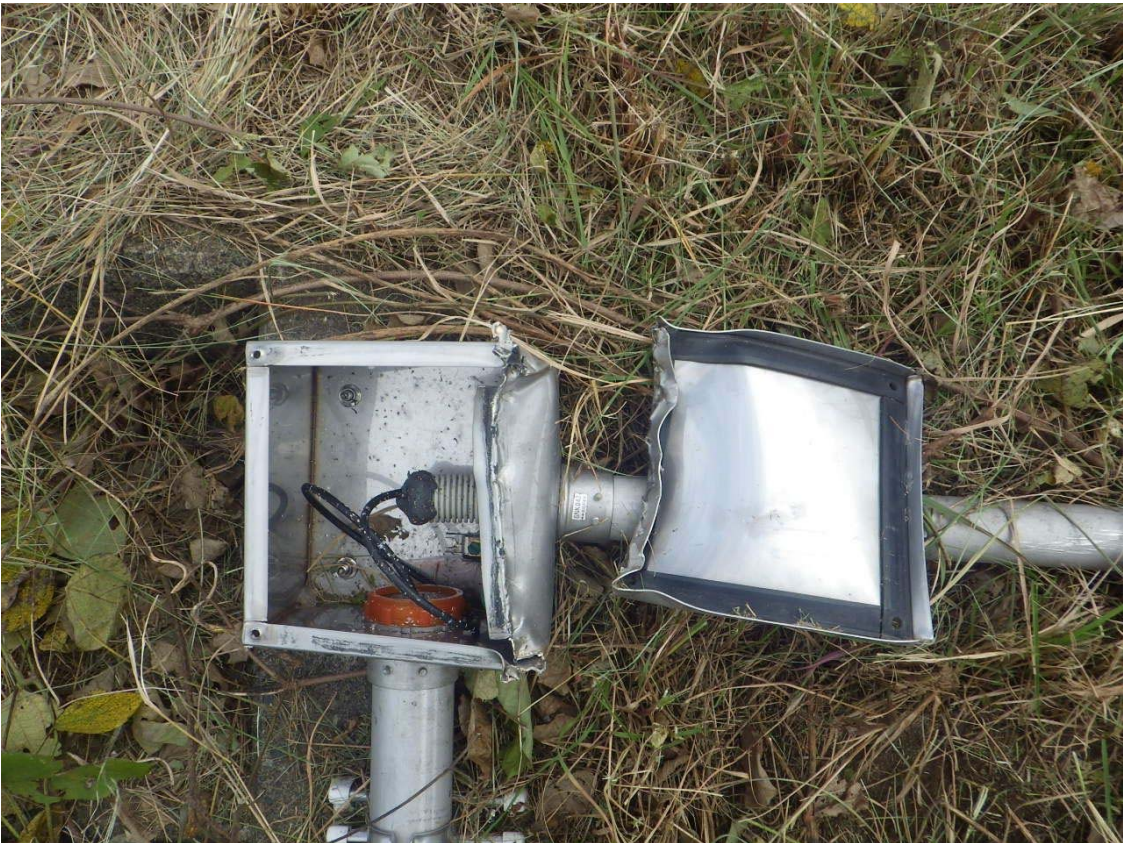
破損したプルボックス（配管ボックス）

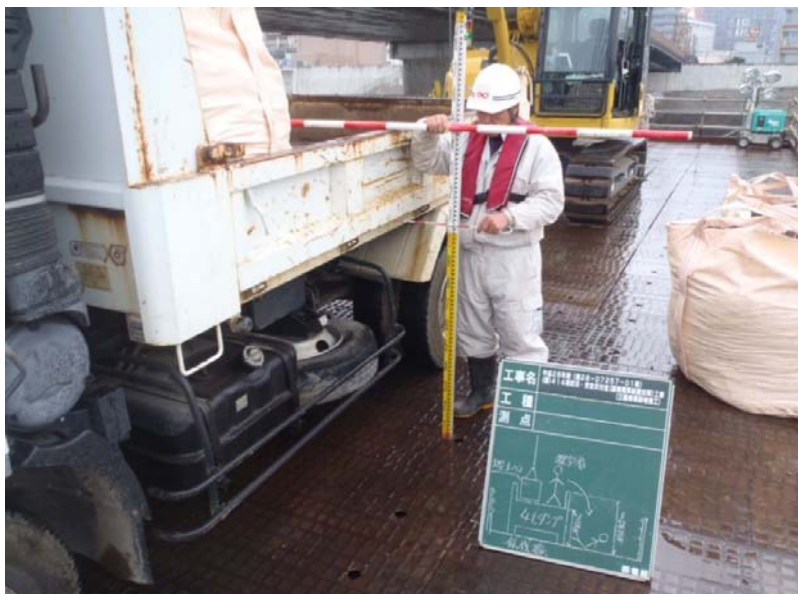
事故発生時の状況（墜落箇所の高さ）

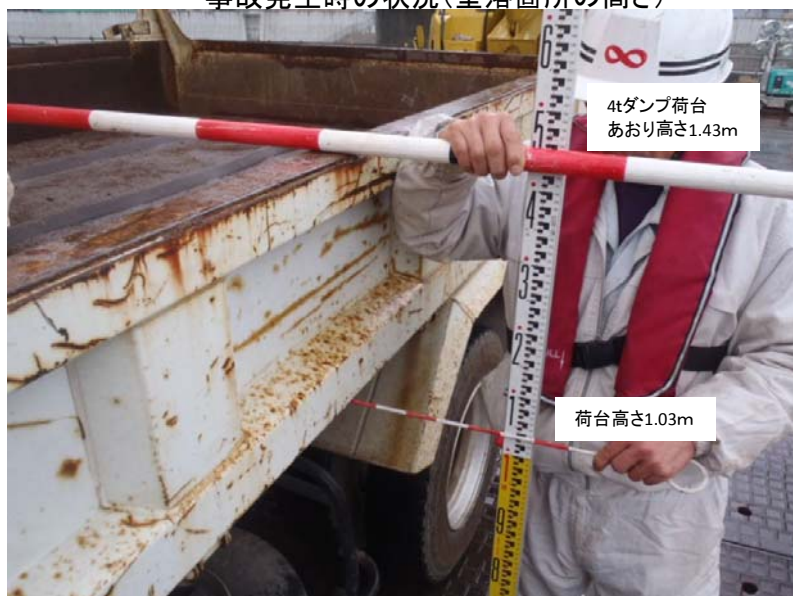
事故発生時の状況（墜落箇所の高さ）

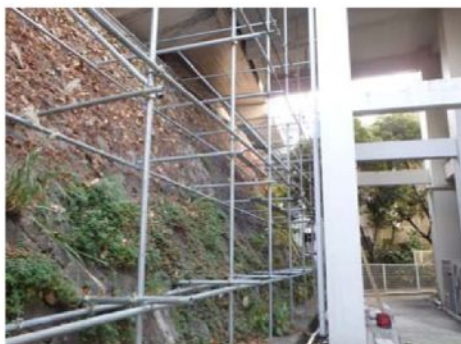
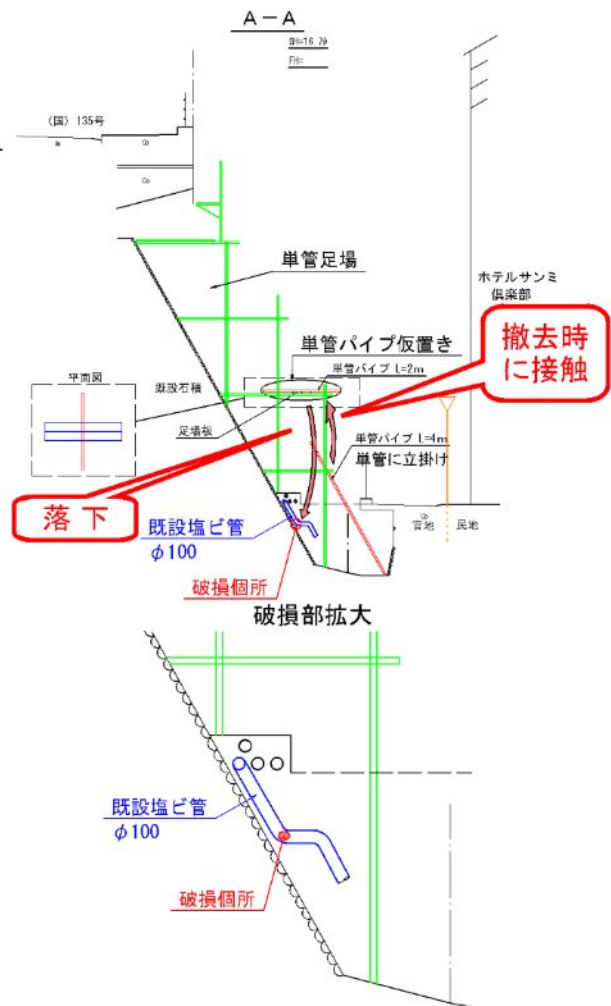
足場設置状況

現場は2mの単管パイプを中段の足場板に仮置きし、4mの単管パイプを単管足場に立掛けてある状態であった。この4m単管パイプの撤去時に仮置きしていた2mの単管パイプに接触し、落下させ、既設塩ビ管を破損させた。

□防止対策：①中段での仮置きをせず、全ての資材は作業員により確実に下方へ手渡す。
②露出管にはスポンジ状のカバーにて養生し、万一の資材落下から防護する。
③KY活動を実施する。

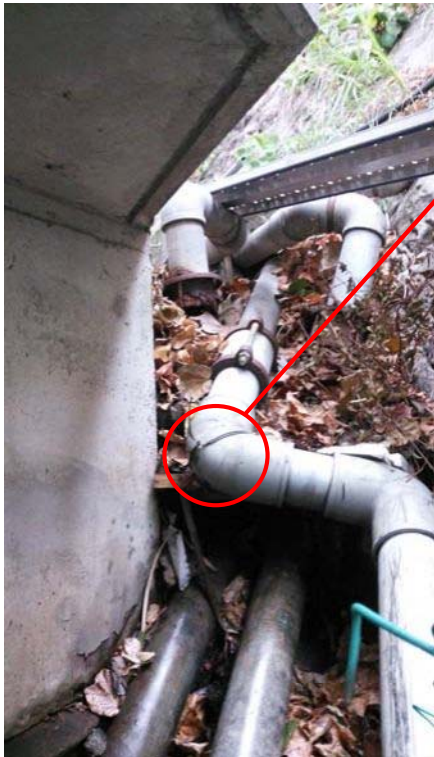
破損箇所

※写真では破損部を番線にて仮止め

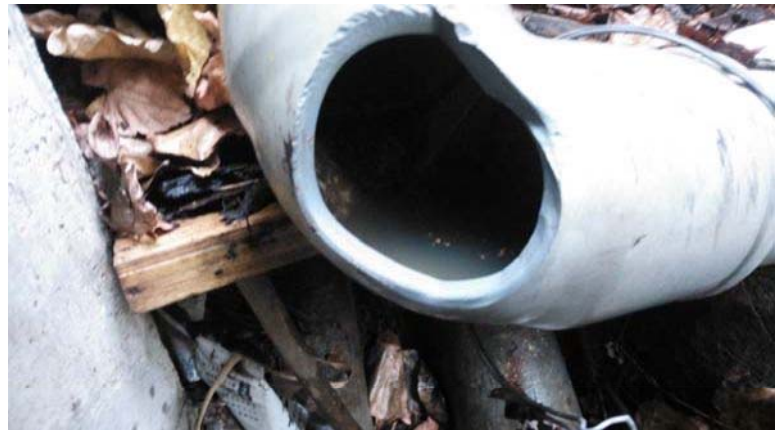
塩ビ管破損状況

足場の撤去作業において中段での仮置きをせず、全ての資材は作業員により確実に下方へ手渡しする。
足場撤去範囲にある配管類にはスポンジ状のカバーを取付け、資材の落下、衝突による破損を防ぐ。
