事故周知・再発防止〔平成 28年度発生事例〕

災害の種類	公衆災害：物損事故	工事区分	トンネル修繕工事	
事故内容	裏込め注入施工中に、トンネル建設時における既存裏込め注入孔と思われる箇所より、裏込めモルタルが規制内に落下飛散し、通行中の自動車の側面及びバイクの側面に飛散付着した。	被災者	性別・年齢	男性、40歳位
			職 業	会社員 乗用車
			性別・年齢	男性、65歳位
			職 業	会社員 乗用車
			性別・年齢	男性、35歳位
職 業	会社員 中型バイク			
被災状況	・自動車の片側側面にモルタル付着したが、洗車にて除去 ・バイクの側面及び運転者の衣服にモルタル付着したが、洗車及び衣服のクリーニングにて除去			
【災害の概要】				
□現場の状況：静岡県西伊豆町安良里地内 (新安良里トンネル内:松崎側トンネル坑口より 199m付近)				
□事故の日時：平成 29年 1月 19日 (木曜日) 発生時刻 13時05分頃				
□工事名：				
□工期：平成28年10月1日～平成29年3月15日				
新安良里トンネル内、松崎側トンネル坑口より 199m付近(23～24スパン)において、アーチセンター付近の裏込め3次注入作業中、突然モルタルが吹き出し車線規制内に落下、飛散し走行中の自動車(2台)及びバイク(1台)の側面にモルタルが付着した。 裏込め注入作業に際しては、予期せぬ箇所からのリーク(漏出)がないか、懐中電気等の照明器具を用いて覆工スパンの継ぎ目及びひび割れ部からの漏出が無いかを作業員2名が監視していた。 漏出に気付いた注入作業の作業員は、直ちに注入作業を止めるとともに、近くにあったウエスを使い、手で漏出孔を抑えて、さらなる漏出を止めた。(漏出量は約100リットル程度) 裏込め注入材の漏出が止まるまで、約30分程度その状態で押さえ漏出が止まったのを確認した後、閉塞プレートによる閉塞処置を行った。 漏出箇所は、注入作業孔より7.5m松崎側に離れたセンター付近に位置するモルタルで閉塞されていた既存注入孔からであり、等間隔に配置されておりトンネル新設当時に施工されたものと思われる。 直ちに、担当監督員及び現場代理人と警察署員で、現場に行き、現場検証を行った。 警察署の見解は、適正に規制が行われていることを確認し、交通事故ではないとの見解を得た。 又、被災者との物損の示談も済んでいるのであれば、交通事故ではないとの見解であった。

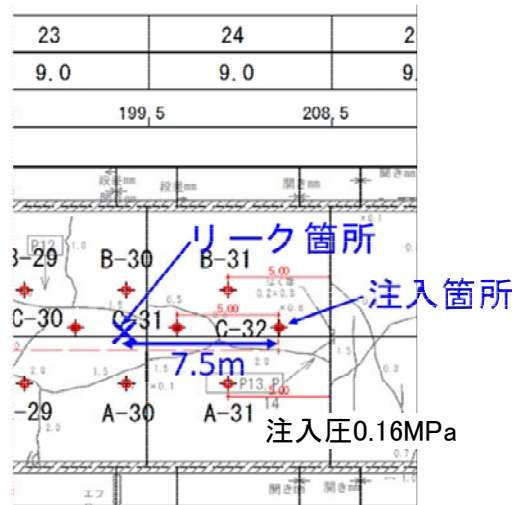
リーク箇所図

※漏出個所の覆工厚75cm、注入圧力0.16MPaで施工。

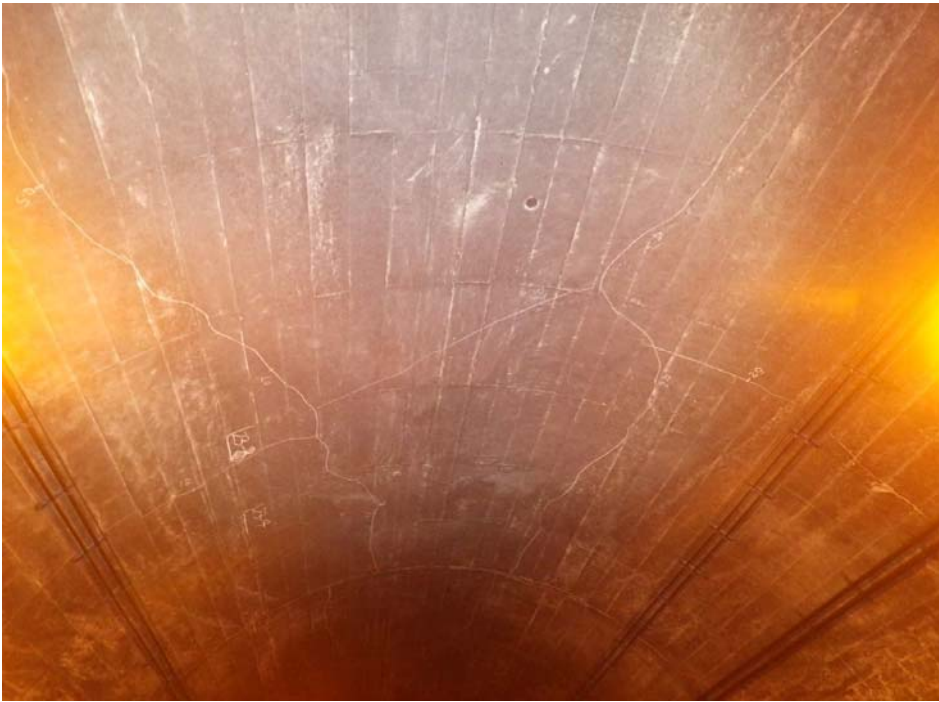
設計時点での既存注入孔

- ・既存注入孔跡は、目視によりひび割れ・湧水・覆工コンクリートからの吐出も無く、剥落の恐れが無いと判断し、それ以上の事前調査を行わなかった。

なお、注入完了区間(25～43スパン)において、同様の既存注入孔跡があったが、異常なく注入作業が完了していたため、今回漏出個所について予見していなかった。

1. 注入施工完了範囲及び注入未施工範囲にあるすべての既存注入孔の目視、ハンマーによる打音調査を実施し、報告する。
2. 上記調査で異常があった箇所処理方法としては、表面のモルタルを除去し、中詰を行い、閉塞プレート使用した処理方法を計画する。

既存注入孔の全箇所においては閉塞プレートを設置する。今後 注入予定箇所については調査結果より、ポリマーセントを使用し中詰めする。

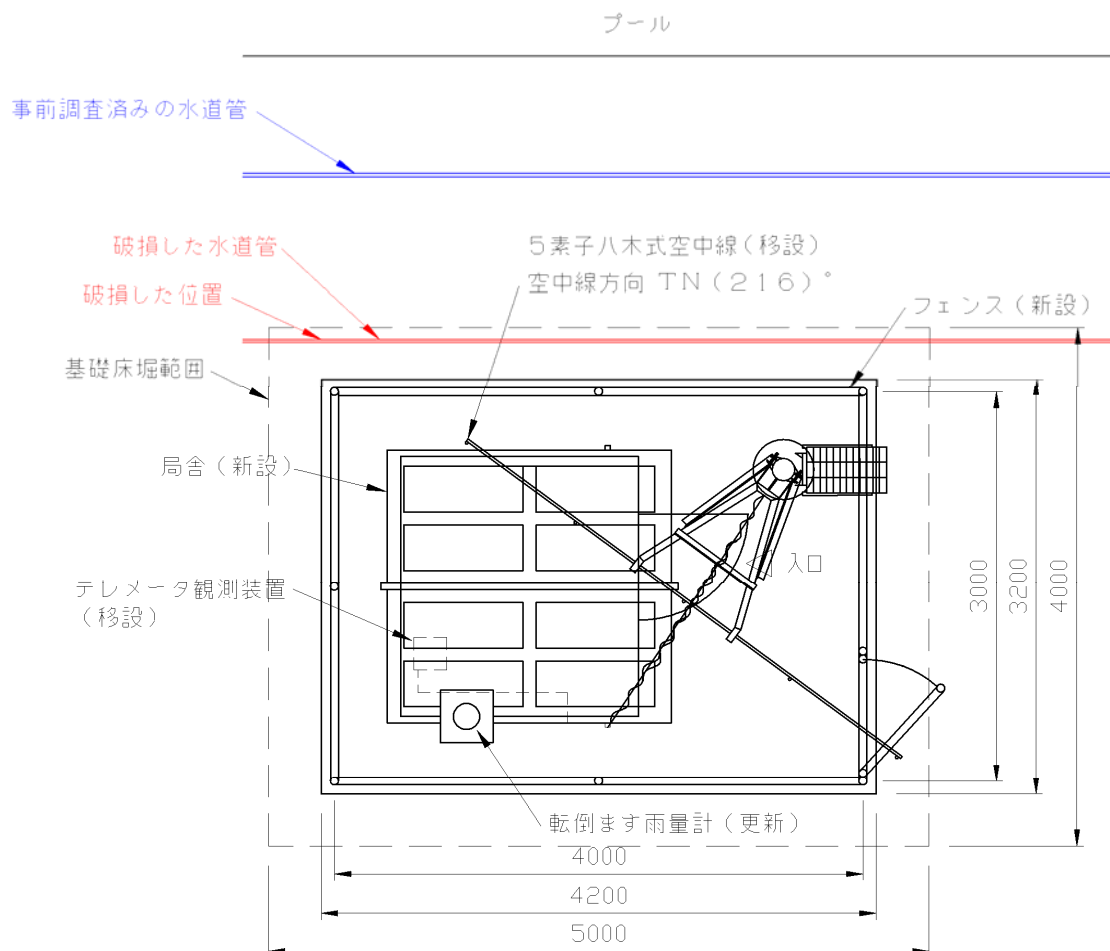
〔事故の状況が分かる写真または図面〕

□事故の概要：平成29年 1月27日（金曜日）13時30分頃
バックホウによる掘削中、深さ20cmに埋設されていた水道管（直径20mm）を破損し、破損箇所から水が噴き出した。

□問題点：①土地所有者と水道利用者は当箇所に水道管が埋設されていることを知らなかった。
②埋設管の標示物（杭・埋設シート等）が無かった。

□再発防止策：①埋設物図面での埋設確認に加え、現地作業範囲及び周囲を細かく調査する。
②思い込みや先入観で対応せず、違和感を感じた場合は再度詳細確認する。
③掘削作業中は作業員各自で掘削面に注意するよう周知徹底させる。

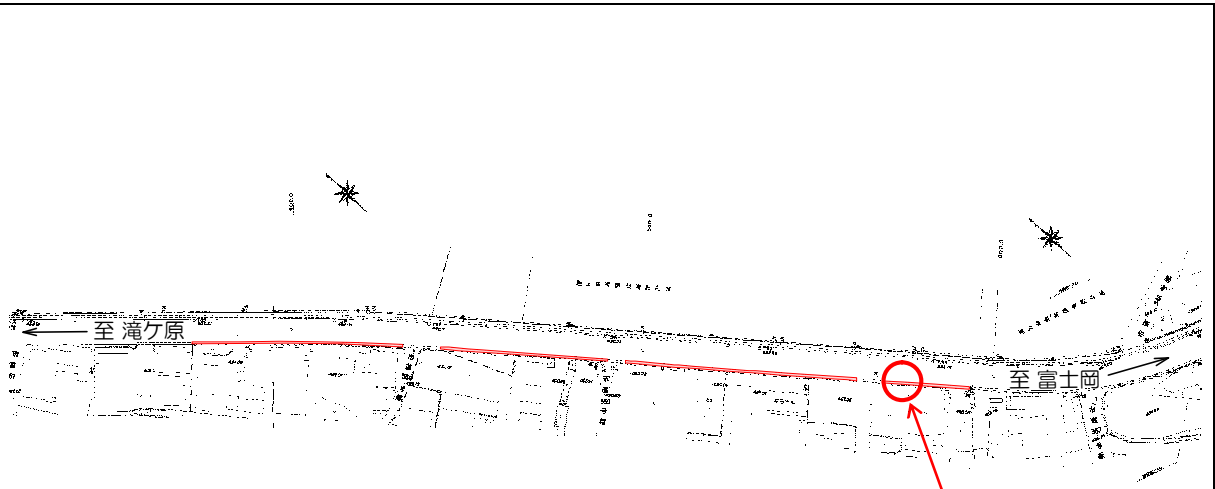
- ①御殿場市水道工務課と事前協議を行い現場範囲内の水道引込み位置を確認していたが、引込み深さまではわからなかった。
- ②引込みの水道管が道路側の側壁（石積み）を貫通してインバートの真下に埋設されていたため、COガラの積込作業の際、水道管（引込管）がバックホウの爪に引っかかり破損した。

【当日の状況：0.10m³バックホウにより水道管（引込管）φ25mmを破損】

- ①把握している水道管の引込み箇所をスプレー等でマーキングし、施工時は人力にて作業するなど細心の注意を払う。
- ②水道管の引込み箇所付近を作業するときは朝のKY活動時にその旨を報告し作業員全員に周知徹底させる。
- ③工事着手前には関係機関と協議し埋設物の調査を行う。埋設深さ等不明な点があれば関係機関や近隣住民と打ち合わせ、情報を得るようにする。
- ④御殿場市水道工務課に破損した水道管（引込管）の平面位置・埋設深さ等を情報提供し、今後のためのデータ蓄積を依頼する。

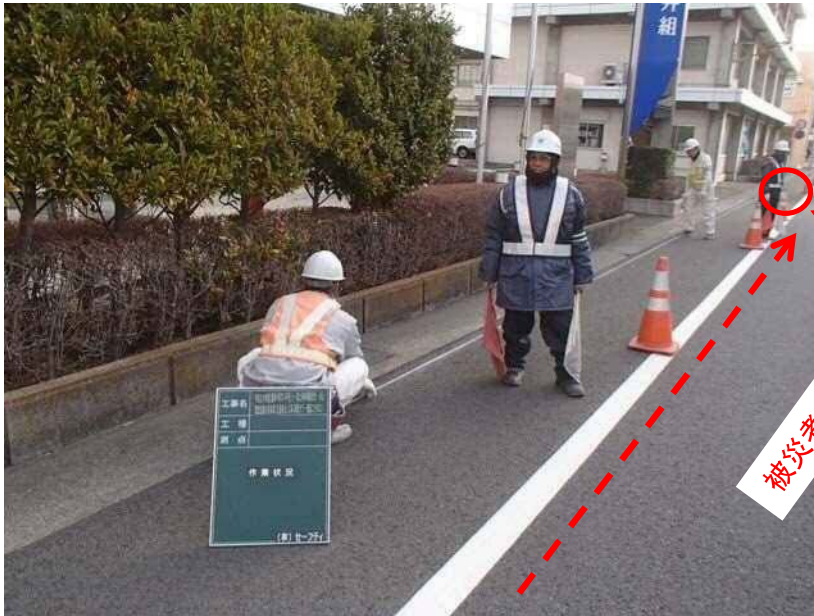
被災者転倒箇所

路肩通行規制区間内（一部区間で他工事が片側交互通行規制）の車道を走行していた自転車が、バランスを崩して転倒し、ズボンの膝部分が破れた。交通整理員は転倒を目撃したが、事故との認識が無く、現場代理人に報告しなかった。被災者が富士市に電話したことから、事故が発覚した。

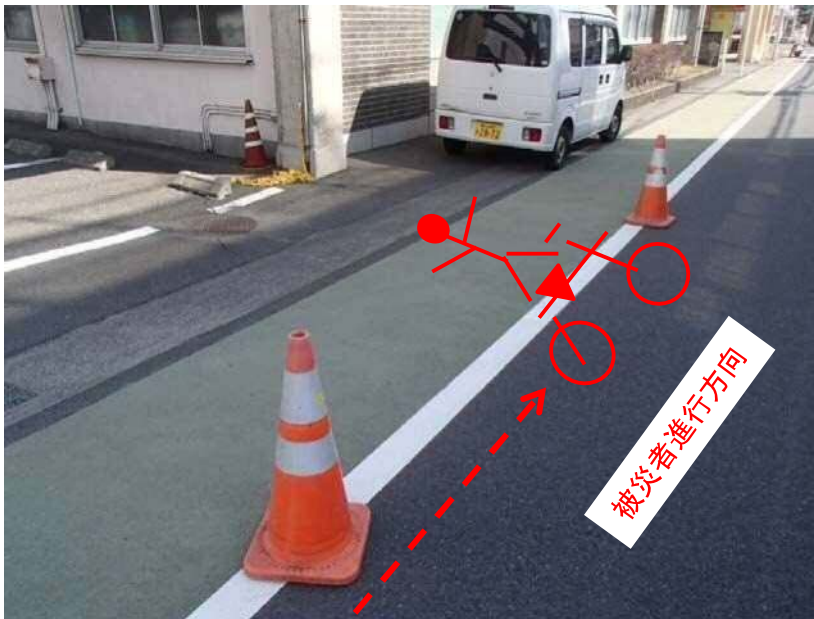
バランスを崩し転倒し、ズボンが破れた。

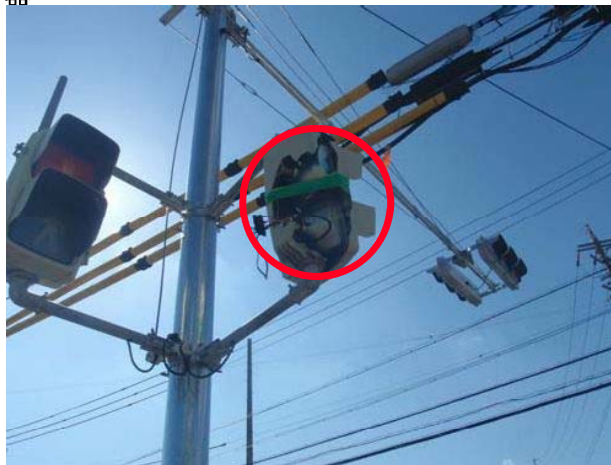
破損した歩行者用灯器

導水ブロックの設置に伴い、まずは基礎部の掘削をしていた。(オペ1人、土工1人)
歩行者通路確保のためバリケード柵があったので、信号柱に寄り掘削作業をしていた。
バックホウのバケットを上げ回転した際、信号機(歩行者用灯器)にアームが接触した。(屋根が死角となっており当たった場所は不明)

防止対策：
 ①狭い箇所での重機作業は、監視人を専属で配置する。
 ②注意喚起のための看板を設置する。(頭上注意)
 ③KYKを朝礼後現地でおこなう。(現場状況を確認しながら)
 ④カラーコーン・チューブライト等の整備を行い、立入禁止区間の明示が明確に出来る様にする。(移動後は元の状態に戻す。)
 ⑤安全担当を常駐させ、場内を巡視する。(榎野 忠雄)
 ⑥現場職員を増員し、施工管理・安全管理の強化を図る。

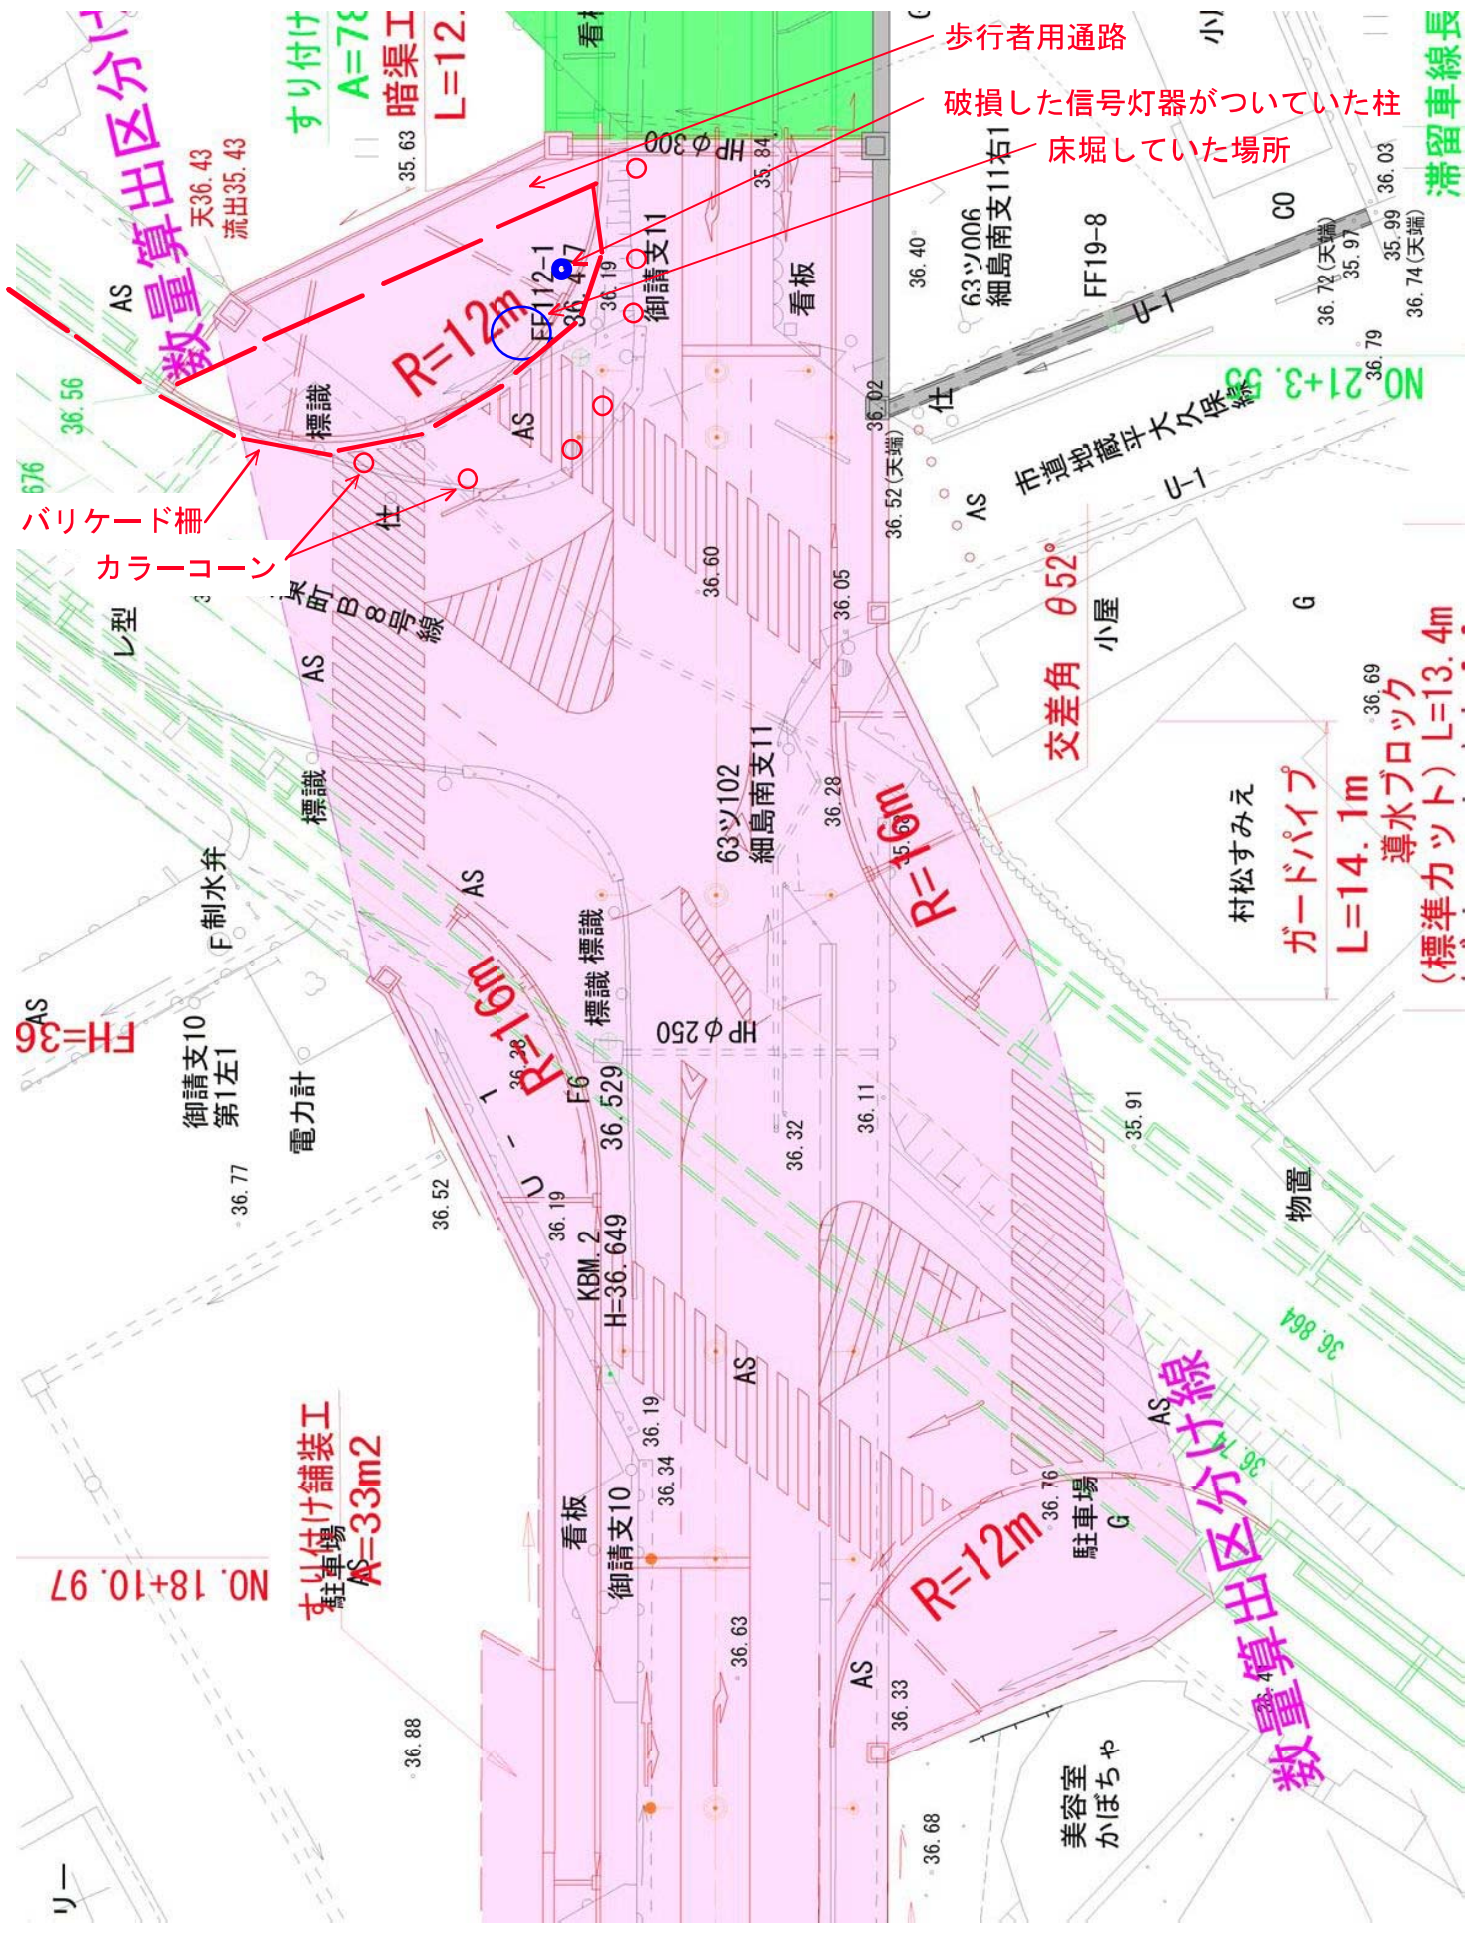
歩行者用通路
 破壊した信号灯器がついていた柱
 床掘していた場所

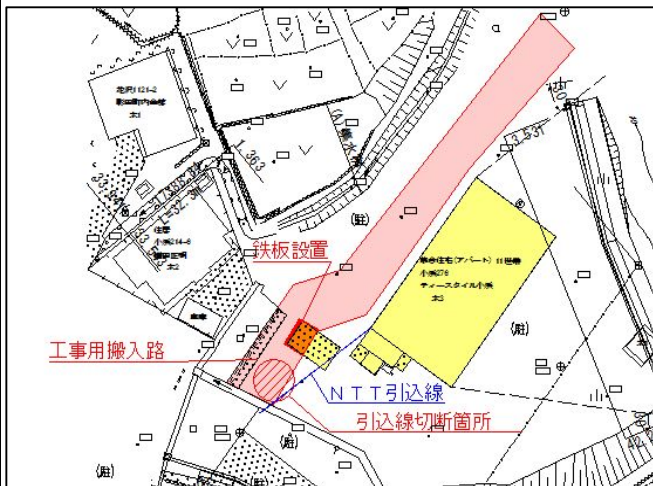
平面図

バックホウのアームが上空(地上H=4m)にある引込線に接触し、切断させた。

前日に敷き鉄板を敷いて搬入路を広げたため、引込線との距離が近くなっていた。

- ①架空線付近に架空線表示看板の設置。
- ②重機の移動の際は誘導者を配置し、オペの視覚補助を行うことを徹底する。
- ③新規入場者教育とKY活動で、架空線に対する注意喚起を行う。
- ④引込線へは赤旗で視覚的明示を行う。

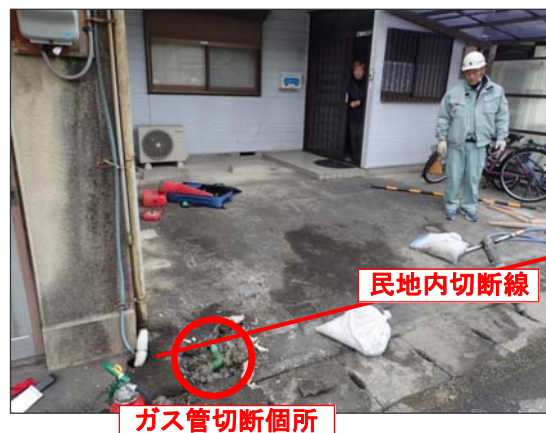
ガス管切断部：石川宅前(民地内)

コンクリートカッターが民地内土間の地下に埋設されたガス管に接触し、切断させた。民地内へ引き込んでいるガス管のため、地上との距離が近くなっていた。

□防止対策: ①再発防止のための安全協議会を開催する。
②作業開始前にTBMの中で埋設物の場所を作業員に周知させる。
③埋設物位置の地上にラインを引き、施工時の目印とする。
④埋設物深さ50cm未満の場合は埋設物管理者立会のもとで施工する。
⑤埋設物から50cmの範囲は、小型機械・人力掘削を用いて施工する。
