工事事故防止行動計画 ニュースレター

工事事故「0」を目指して

作業員が係船用ワイヤーの輪を直接握り、 ワイヤーとビットの間に指を挟まれる

【令和4年1月26日事故発生】

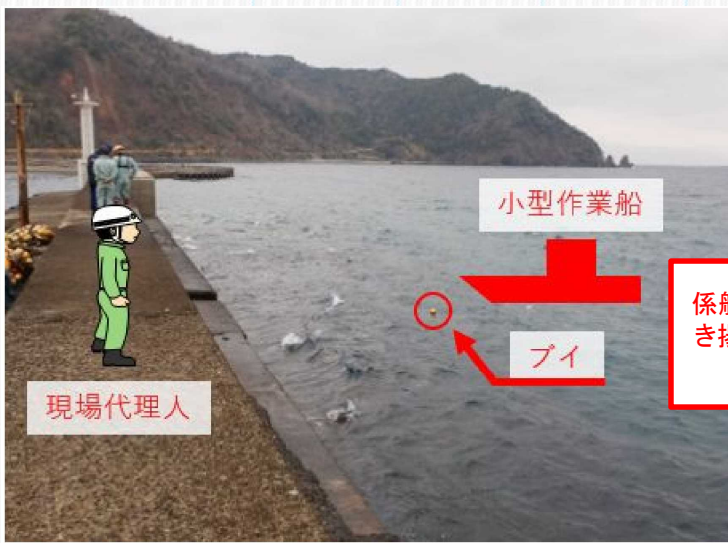
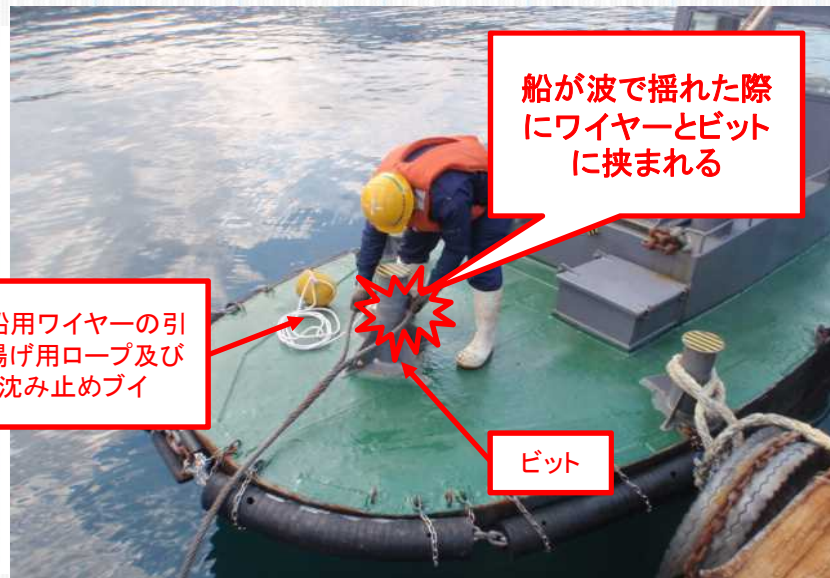
・起重機船を固定するための係船用ワイヤーの状態を確認する作業中、波で船が揺れたためワイヤーとビットの間に左手の指3本を挟み負傷した。

- 原因① 係船作業について法令、指針等で明確な作業手順が示されていないため、OJT等により安全教育・訓練を行っていたが、明確な危険箇所の洗い出しがなされてなかった。
- 原因② ビットからワイヤーを外す際、ワイヤーの輪の部分の直接握ってしまったことで、事故につながりやすかった。
- 原因③ 現場代理人は、現場の防波堤上にいたものの、“本作業は準備作業”との認識があり、作業員同士に任せきりとなってしまう、未然に事故を防げなかった。

事故防止対策を記載した作業手順書を作成し、作業手順を現場関係者全員に周知徹底する。

また、各自が「ヒヤリ・ハット」した場合は、その都度作業手順を見直し、再度作業員に周知徹底する。
