工事事故防止行動計画 ニュースレター

28号

道路照明灯の基礎コンクリートの取壊し作業中に、水道管を破損

【令和4年6月1日事故発生】

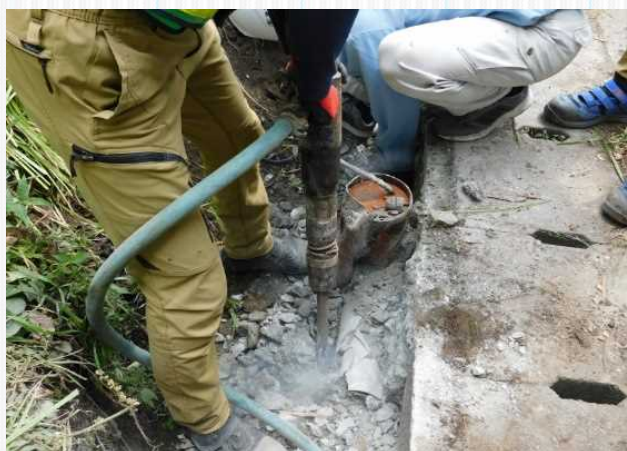
人力取壊し作業状況

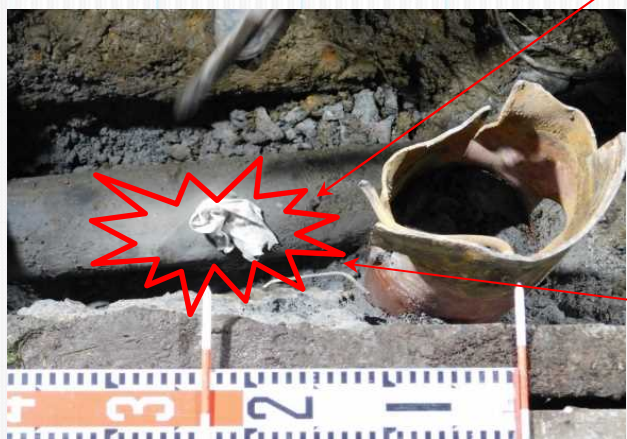
水道管破損状況

道路照明灯の基礎コンクリートのコンクリートコンプレッサーによる人力取壊し作業中に、照明灯の基礎コンクリートの中に巻き込まれていた水道管(送水管Φ150鋳鉄管)を破損した。

各地下埋設物管理者に立会いを求めるとともに埋設物の有無を確認し、試掘を行う。

試掘をしても埋設物の位置が確認できない場合は、さらにその範囲を広げるなど再度位置の確認を行う。確認できた埋設物は、その位置を現地に表示するなどにより、全作業で埋設情報を共有し、地下埋設物の近接作業を実施する。

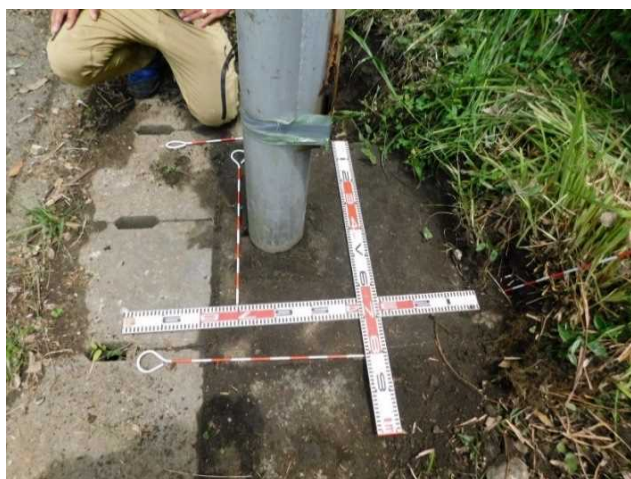
基礎上部状況確認
