工事事故防止行動計画 ニュースレター

37号

【令和6年9月11日事故発生】

足場設置作業中に未固定の足場板が外れて作業員1名が転落

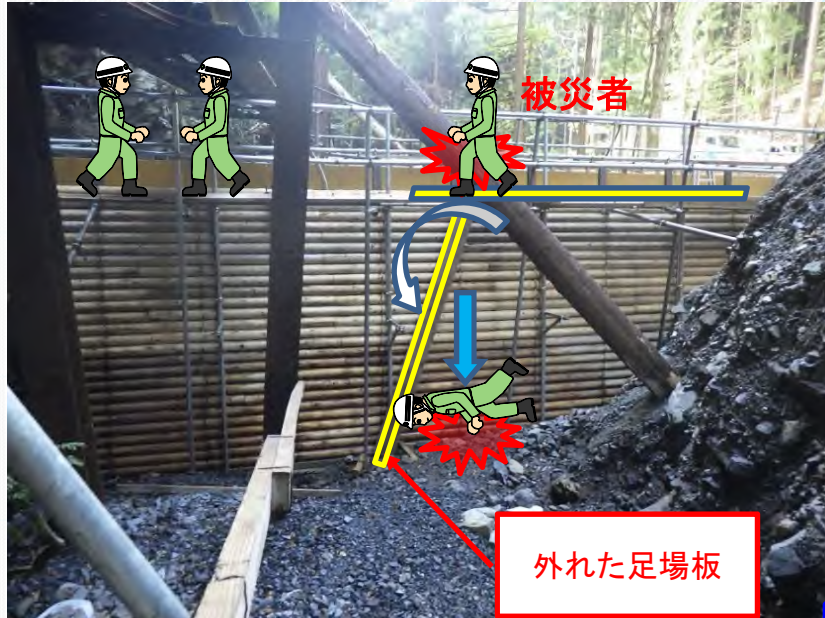
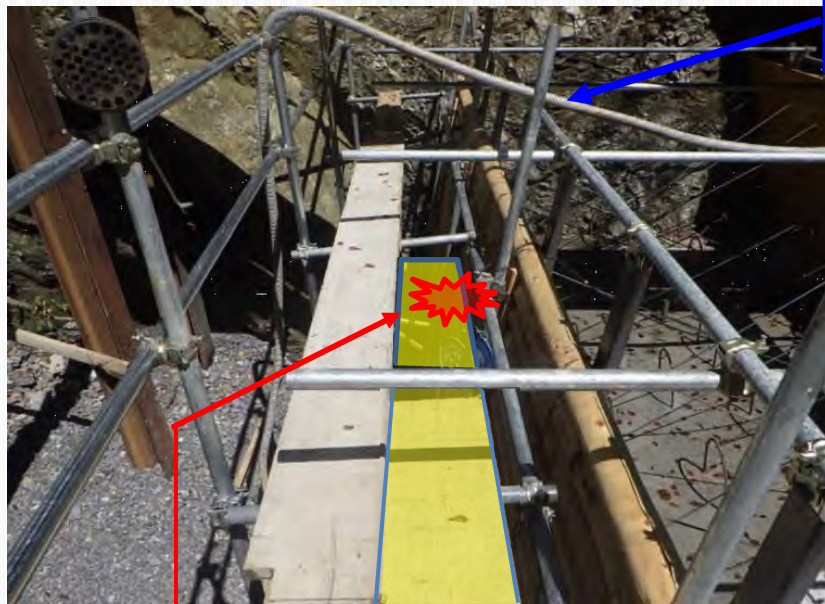
谷止工正面図(上流側より)

谷止工の足場設置作業中、仮設排水ポンプのホースが邪魔になったため、2名が未固定の足場板上でホースの移設作業を始めた。作業を手伝おうとした作業員1名が仮置きした足場(黄色)に乗ったところ、足場板が外れ、高さ約2.6m下に転落し骨折した。

※落下した足場は未固定であり、1.5mの張り出し状態であったため、足場端部に乗った作業員は回転して滑り落ちる足場と共に地面に落下した。

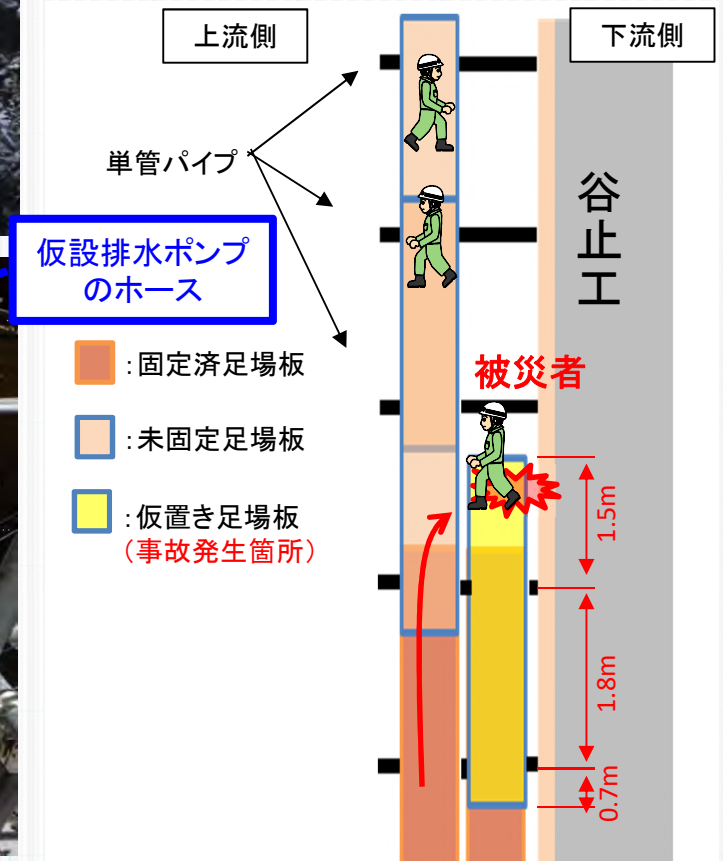
被災時の足場状況模式図

仮置き足場板は未固定であったことに加え、奥の単管パイプにかかっていないため不安定

原因② 労働安全衛生規則における足場組立等の作業に沿った措置(第564条第1項第一号及び第四号)が講じられていなかった。
・第一号:組立て順序を当該作業に従事する作業員に周知していなかった。
・第四号:作業床が設けられない場合の作業員に、安全帯を使用させる措置をしていなかった。

朝のミーティングから作業が追加、変更される場合は、作業着手前に作業内容、作業手順を周知させて作業を開始することを徹底する。

受注者は、緊急安全会議を開催し、労働安全衛生規則に沿った再発防止教育及び安全帯(フルハーネス型)の使用ポイントの教育を実施する。

安全訓練、KY活動等で事故対策リストに沿った作業を全員に周知徹底させるとともに、安全帯の使用が必要な作業では、必ず作業場入口に安全帯の使用を明示して、作業主任者は作業員が安全帯を使用していることを確認する。

足場組立作業においては、現場代理人及び足場組立作業主任者が常に作業状況を確認し、安全作業の実施について指示をする。

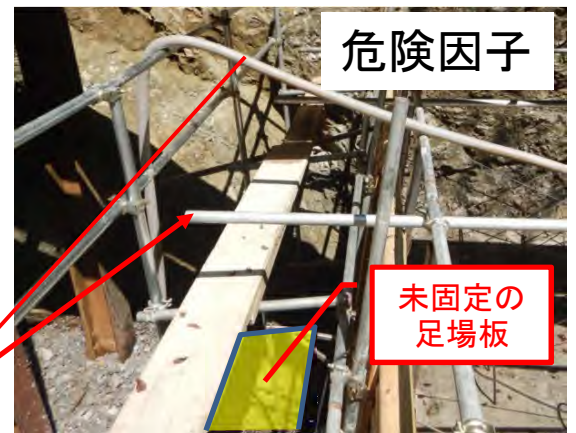
原因⑤ 足場板の設置・固定の作業箇所には、通路を塞ぐ形で単管パイプが設置されており、移動時の障害となっていた。

通路を塞ぐホースや単管パイプ

足場には、歩行の支障となるような支保材の突き出しや物品の残置をしない。
