【令和4年9月6日事故発生】

後進するダンプトラックの背後に入り、ダンプトラックとバックホウに挟まれ

死亡

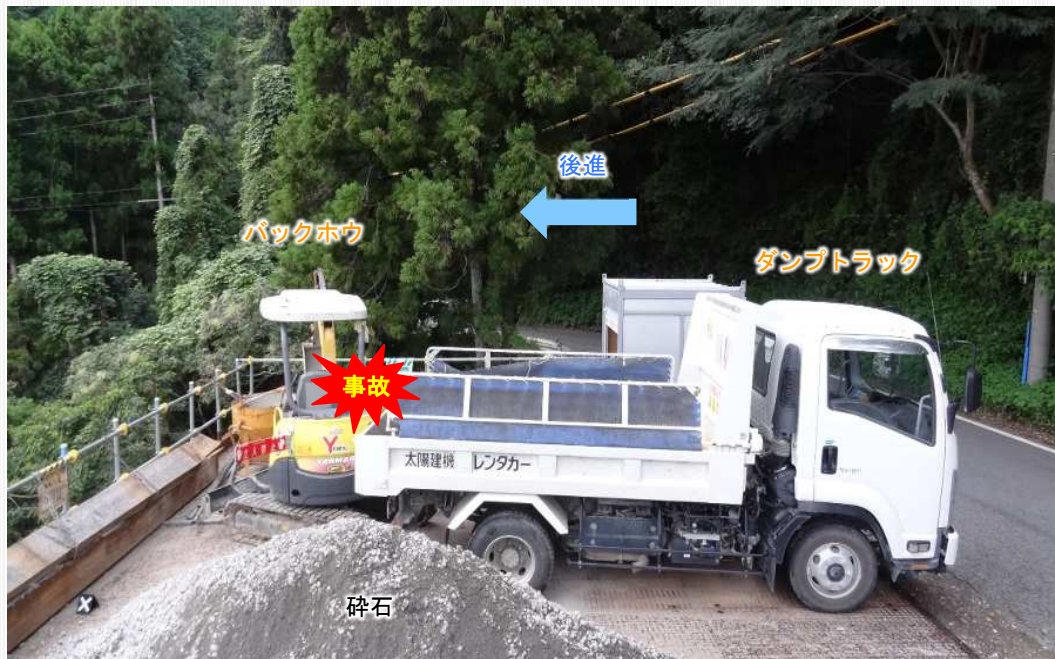
・仮設構台上の作業員が、後進中のダンプトラックの背後に入り、また、ダンプトラック運転手はこれに気付かず後進し、バックホウとダンプトラックの間に挟まれ死亡した。

- 1)当該作業における作業計画書の作成を怠った。
現場代理人は、**当該作業を被災作業員に一任していた。**
- 2)ダンプトラックの後退に対する作業員の安全対策が不十分であった。
 - ・運転手は**誘導がない**にもかかわらずダンプトラックを後退させた。
 - ・被災者は誘導をすべきところを誘導せず、**別作業を行っていた。**
- 3)安全に対する事業者の取り組みが不十分であった。
 - ・安全訓練を一部の作業員に実施するにとどまり、**本作業を行う作業員全員を安全訓練に参加させていなかった。**

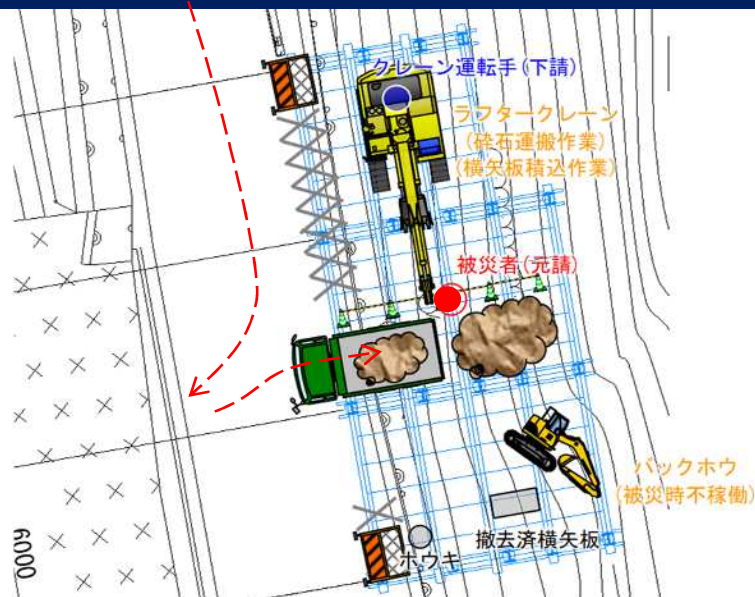
- ①
- 北側から来たDTが埋戻し材を仮設構台へ荷降ろし
 - 被災者は、DT右側後方で誘導

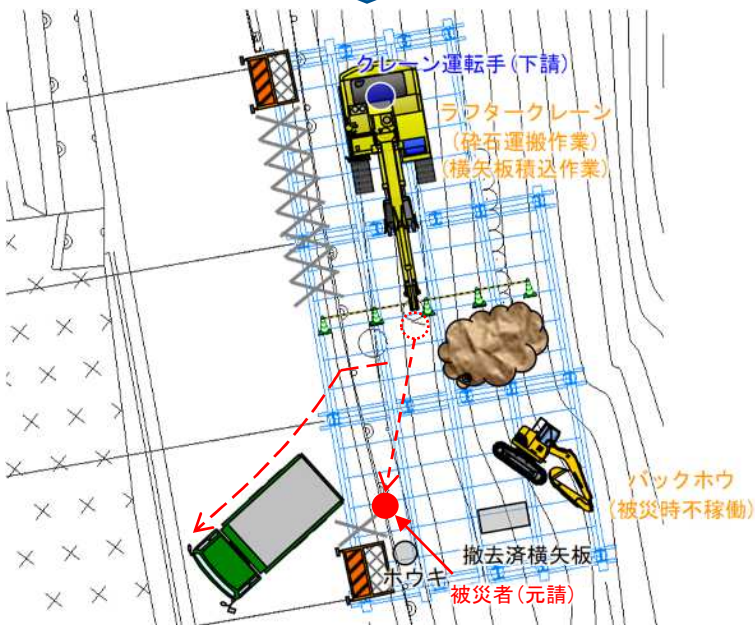
- ②
- 被災者は、空荷になったDTへ横矢板を積み込むため、DT運転手へ駐車位置の変更を指示
 - 被災者は、DTが車道へ出た後、DT左側へ移動

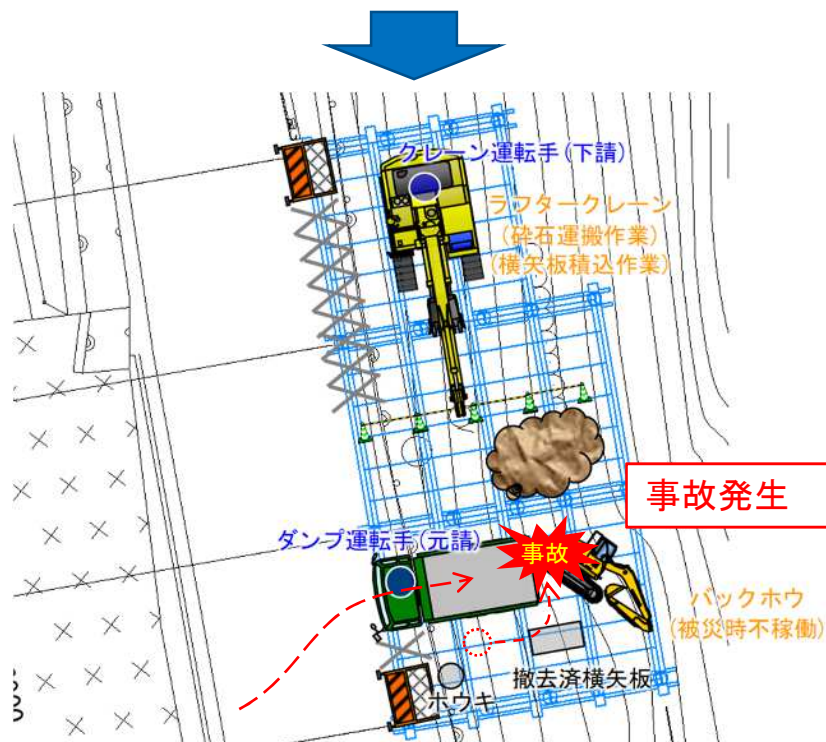
- ③
- 被災者は、DT後退時に荷台後部の落ちている砕石に気付き、ほうきを持ち、DT背後で別作業を開始
 - DT運転手は、誘導指示なしで後退。死角に被災者がいることに気づかず、DTとBHの間に被災者を挟んだ。

1 作業内容や使用する機械・器具が変わるごとに作業計画書、作業手順書を作成し、全員で共有

2 DTの後退に対する作業員の安全対策の徹底(DT後退時の交通誘導員の配置、誘導位置、合図等の約束事を作業計画書に明記)
