工事事故防止行動計画 ニュースレター

事故事例

令和4年1月26日、作業員がおよそ6mの高さから河川に転落し、負傷する事故が発生しました。

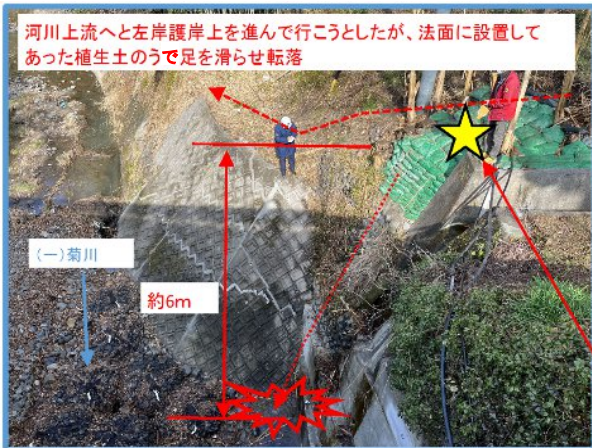
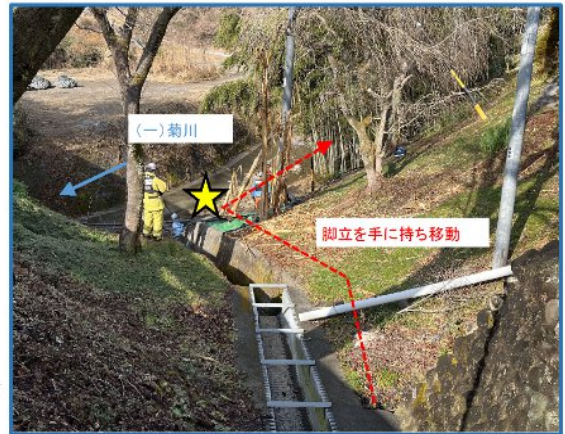
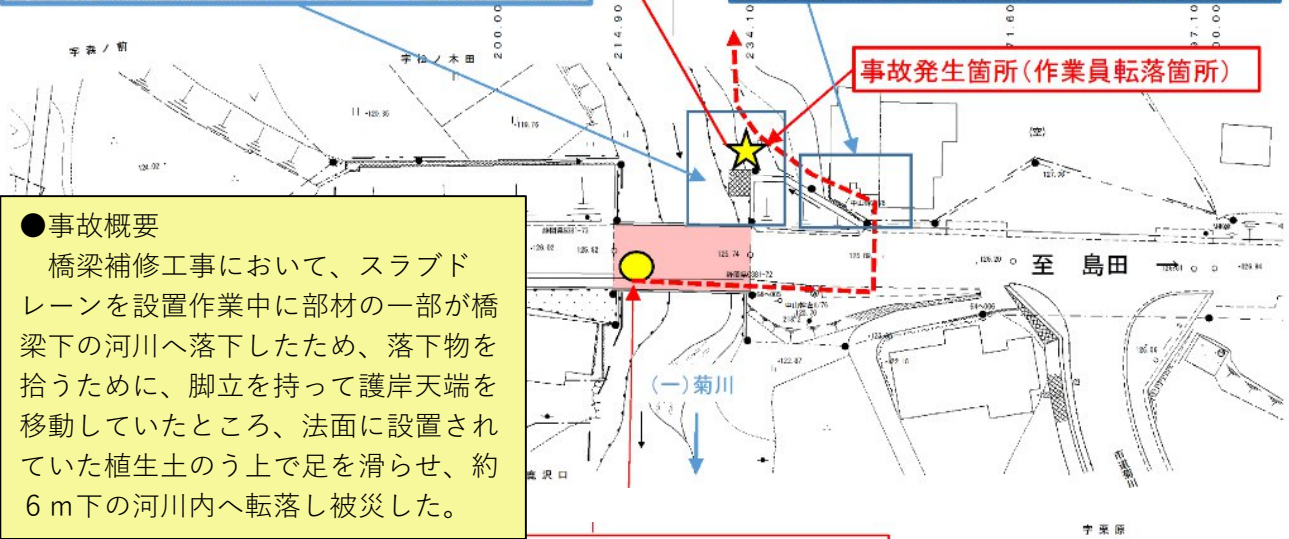
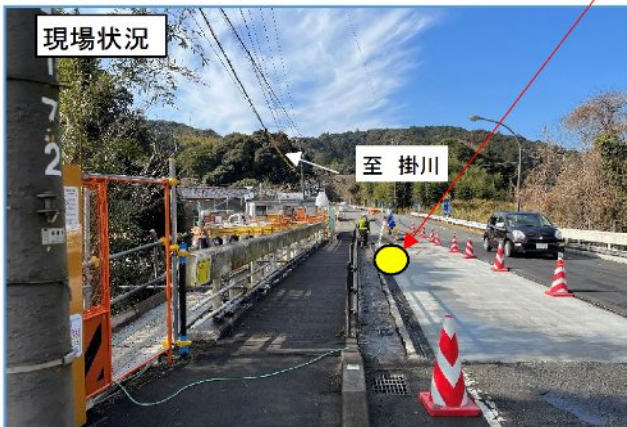
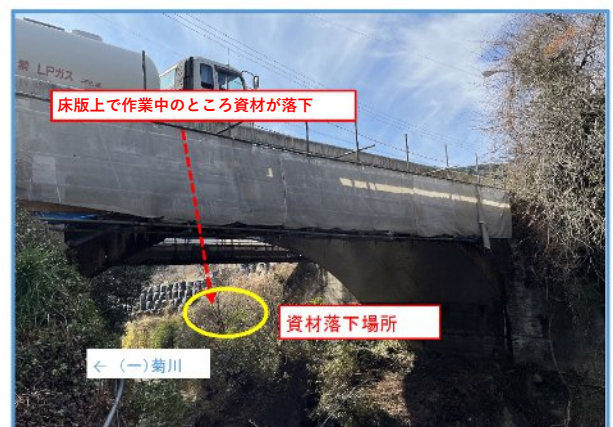
●事故概要

橋梁補修工事において、スラブドレーンを設置作業中に部材の一部が橋梁下の河川へ落下したため、落下物を拾うために、脚立を持って護岸天端を移動していたところ、法面に設置されていた植生土のうで足を滑らせ、約6m下の河川内へ転落し被災した。

- ① スラブドレーンの部材同士の最低ねじ込み長さは20mm以上とするよう組立マニュアルにより定められているが、事故当時の作業では必要な長さが確保できておらず、仮設置の際の衝撃や振動などで部材同士のねじが緩みが生じ最下部の部材が落下した。
- ② 床版上に削孔した穴からの資材等の落下防止措置が取られていなかった。
- ③ 被災者である作業員が単独で現場を離れた。
- ④ 河川内に下りるためのルートが作業員に周知されていなかった。

スラブドレーン設置について、組立マニュアルを参考にして本工事独自の作業手順書を作成し、KY活動時に作業員に周知徹底する。

床版上の穴から部材が落下しても、河川まで落下しないよう、落下物防止ネットを設置する。

作業中の現場を離れる場合は、現場代理人及び周囲の者に声をかける事を約束事とし、毎朝のKY活動時に全作業員で共有する。

河川への落下物が発生した場合に備え、河川への進入ルートを定め、現場の安全掲示板に明示して全作業員に周知する。また、河川への立入り防止対策を行う。
