交通基盤部・経済産業部発注の 建設工事事故事例集

令和3年度版

静岡県交通基盤部建設経済局工事検査課

令和3年度 交通基盤部発注の建設工事事故事例

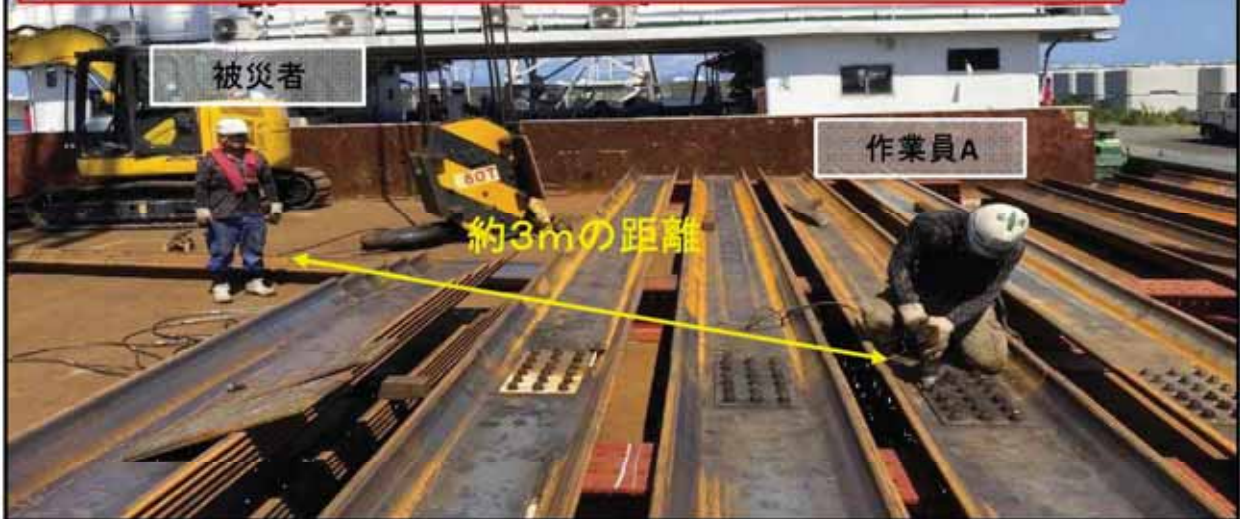
作業員Aがナットランナーでボルトの本締め作業をしている最中に約3mの距離でインパクトレンチを段取りするようにと指示した。
被災者は作業員Aにインパクトレンチは近くに置いてあると伝えた。
その後、被災者が手締めでナットの締め具合を確認しようと手を伸ばした際にナットランナーの金具に指を挟まれた。

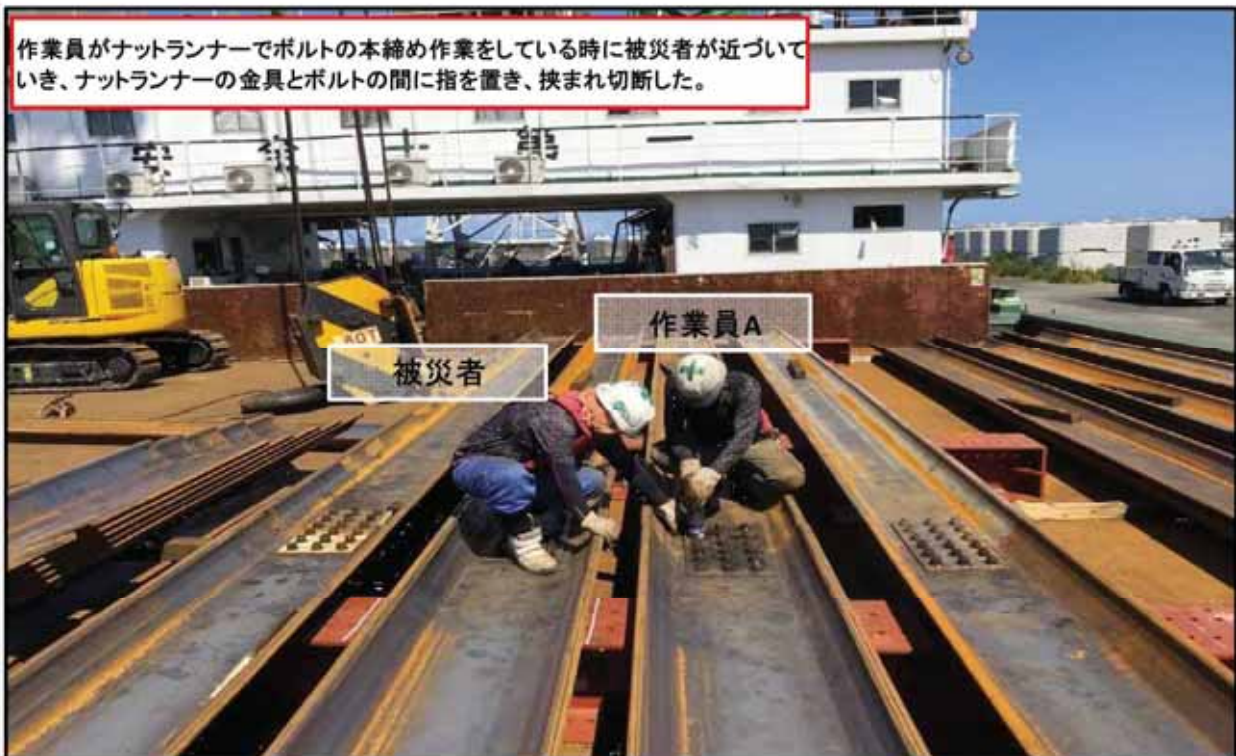
作業員がナットランナーでボルトの本締め作業をしている時に被災者が近づいていき、ナットランナーの金具とボルトの間に指を置き、挟まれ切断した。

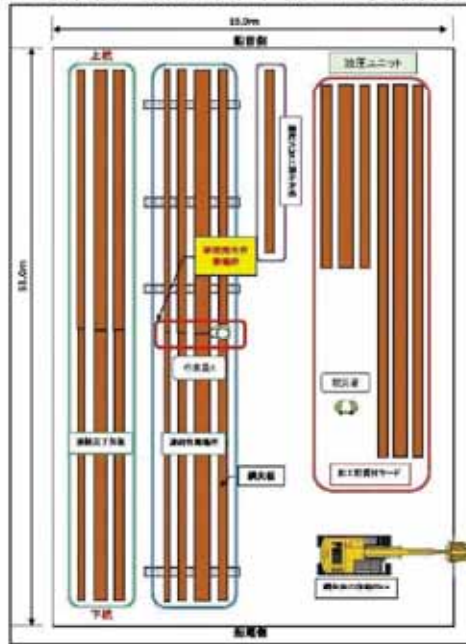
【防止対策前における、甲板上の資機材配置状況】

①作業船甲板上の狭いエリアで「矢板打設・ヤットコ矢板引抜き」、矢板打設作業のための『仮設鋼矢板の連結作業(矢板移動、穴あけ、ボルト締め)』の複数の作業を同時に行っており混在していたため、作業エリアが狭くなっていた。

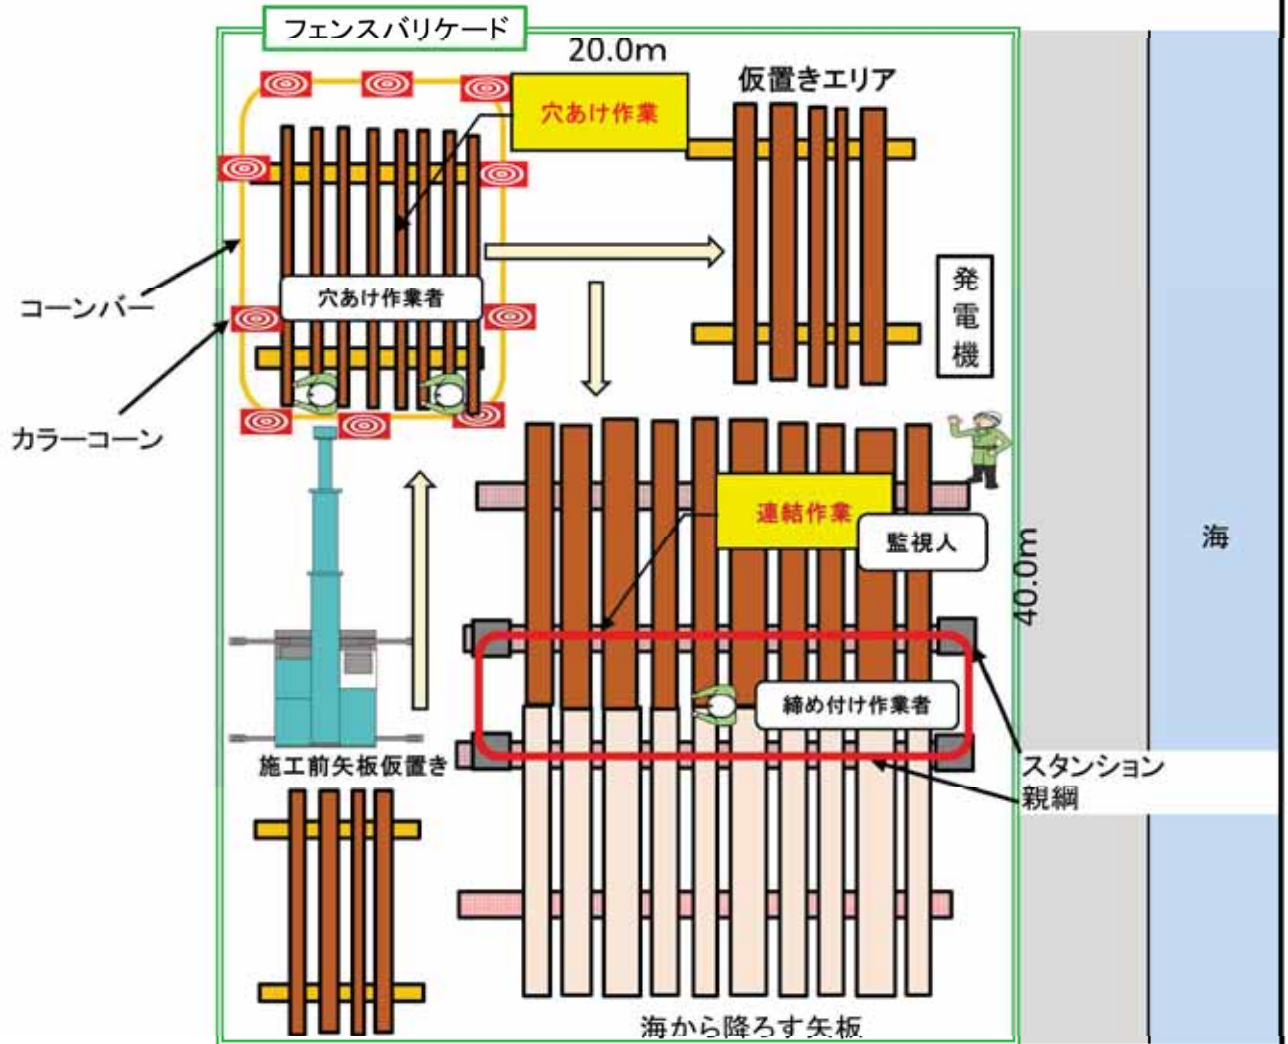
【防止対策後における、陸上作業の作業エリア明示状況】

②各作業毎の作業エリアの明示がされていない状況で作業がされていたため、他の作業員が作業エリアに侵入してしまった。

②陸上施工に変更した、鋼矢板の穴あけ及び連結作業において以下のように作業エリアを明示し他作業員は侵入禁止を徹底する。
締め付けエリアでは一人で作業をする。

- ・締め付けエリアは、H鋼にスタンションで固定をして四方を親綱にて立入防止を行う。(別紙1)
- ・穴あけエリアは全体的にカラーコーンとコーンバーで作業エリアを明示します。(別紙2)
- ・作業エリア明示の確認は現場代理人又は現場代理人が指名した元請職員が行います。

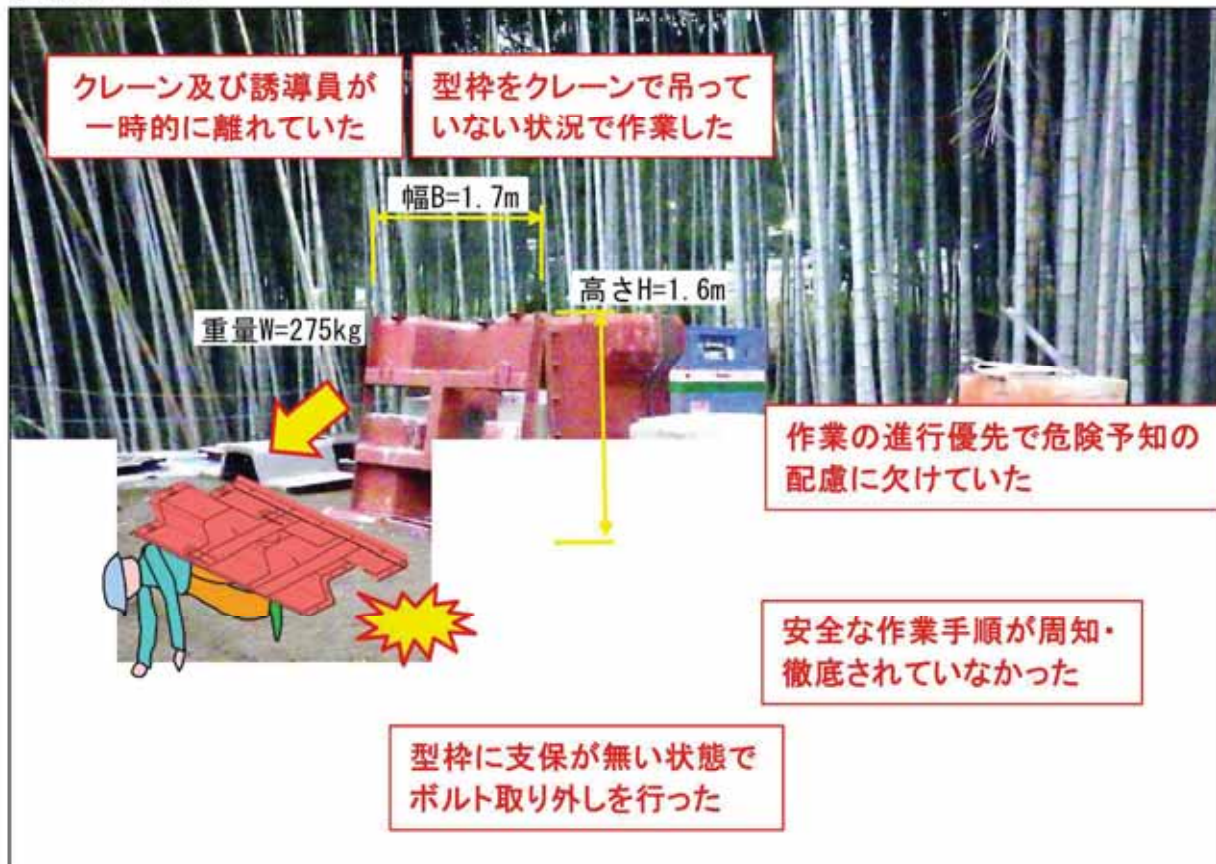
事故発生状況

- ・クレーン（オペレーター）と誘導員は製作ブロックの仮置きのため、作業員1名を残して一時的に脱枠作業場から離れた。
- ・作業員が現場工程を進めるため独自の判断で型枠固定ボルトを取り外した。固定ボルトを撤去しても、コンクリートとの付着により型枠は倒れないものと誤認していた。
- ・ボルトを全て取り外した段階で型枠が倒伏し、重量275kgの鋼製型枠と地面に挟まれ負傷した。

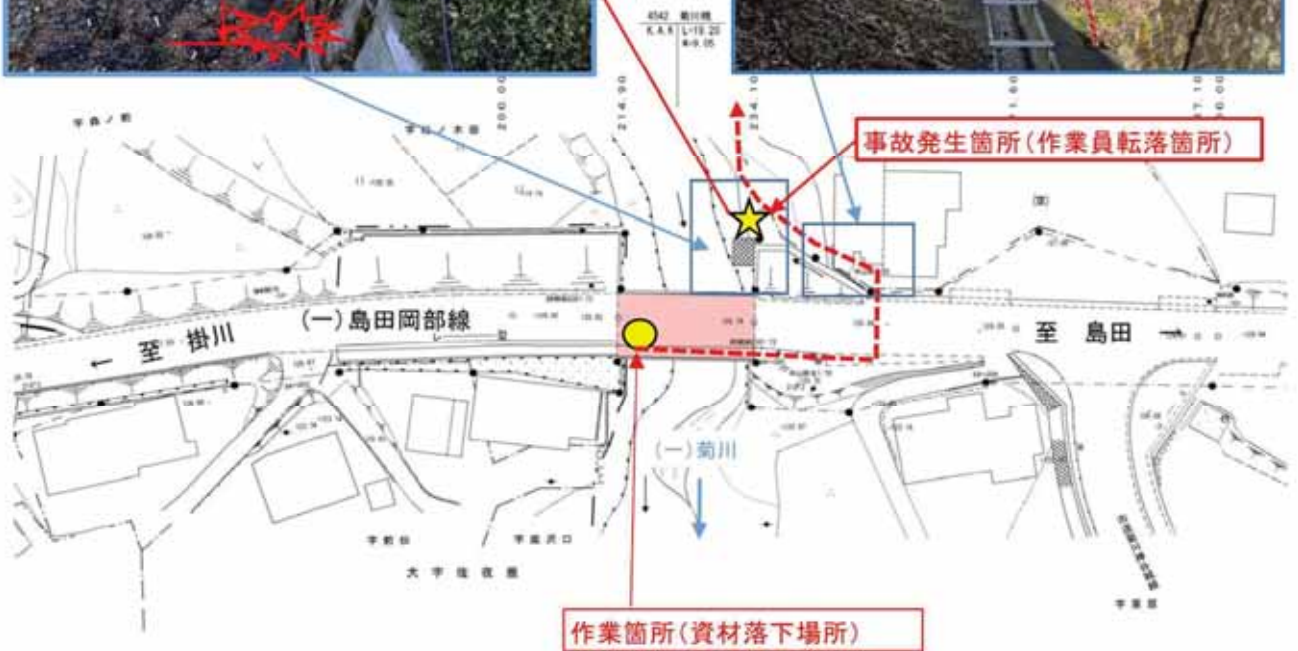
事故発生状況

- ①スラブドレーン設置作業中に部材の一部が橋面から河川内へ落下
- ②落下物を拾いに行こうとし、脚立を手に持ち、菊川橋上流左岸ブロック積護岸天端を移動
- ③法面の設置してある植生土のうに足を滑らせ左岸護岸(約6m)から河川内へ転落

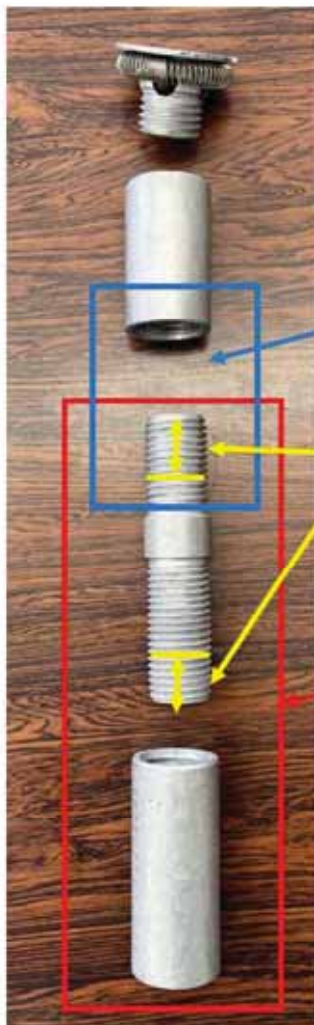
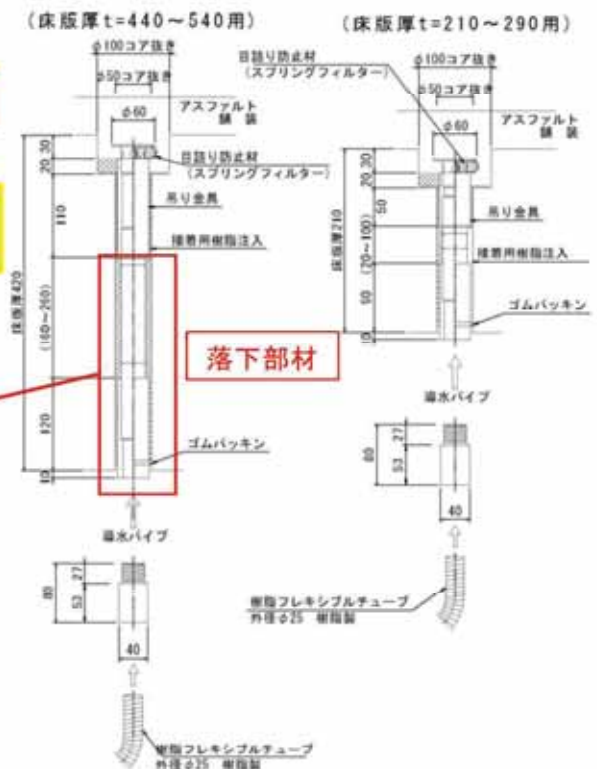
スラブドレーン (参考図)

- ・仮組立中にスラブドレーンの一部が河川へ落下した。
- ・床版への削孔径はφ50に対し、落下した部材はφ40。
- ・組立マニュアルに示されている最低ねじ込み長さは20mm以上であるが、マーキングがされておらず必要な長さが確保できていなかったため、仮設置の際の衝撃や振動などで部材同士のねじが緩み、最下部の部材が落下した。

ねじが緩んだ箇所

20mmの位置にマーキングがない

①スラブドレーン設置について、組立マニュアルを参考にして本工事独自の作業手順書を作成し、KY活動時に作業員に周知徹底する。

最低ねじ込み長さ30mmにマーキング

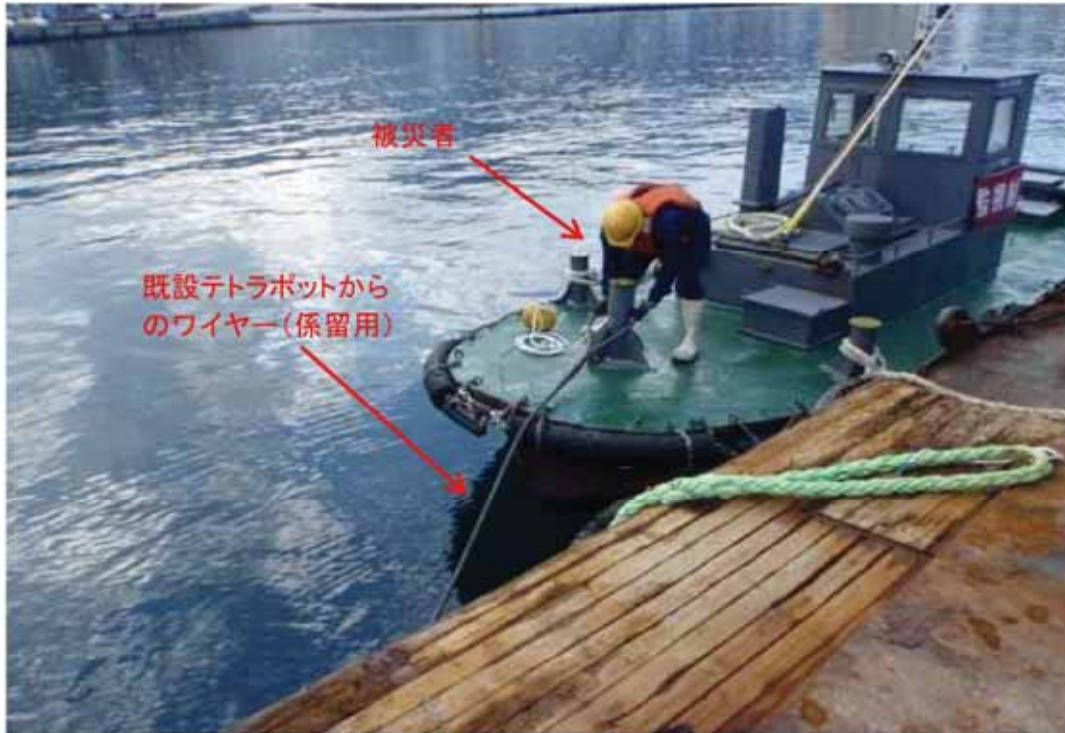
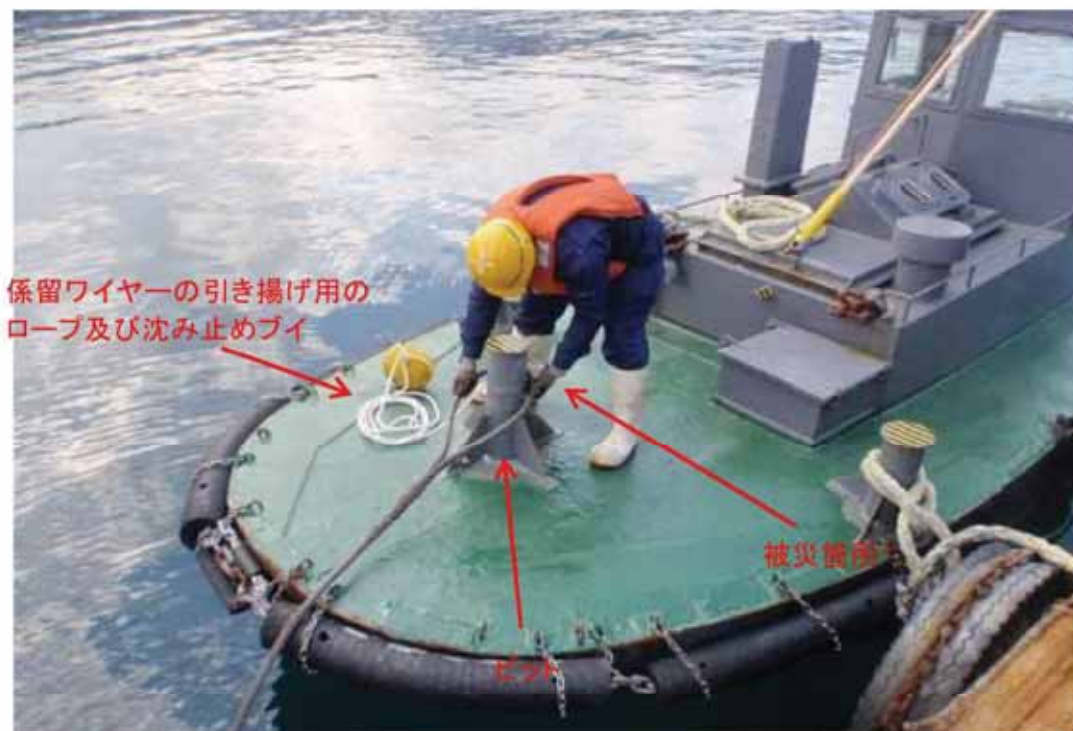
被災者の被災時の作業状況

この時、ワイヤーを直接握って外そうとしたが、うねりにあいワイヤーとビットの間に左手の指先が挟まれてしまった。(資料-5,6)

使用していたワイヤーに、法令違反はなかった。小型作業船により、起重機船係船用ワイヤーの健全度を確認し、小型作業船ビットからワイヤーを外そうとしたところ、ワイヤーを直接握ってしまった。

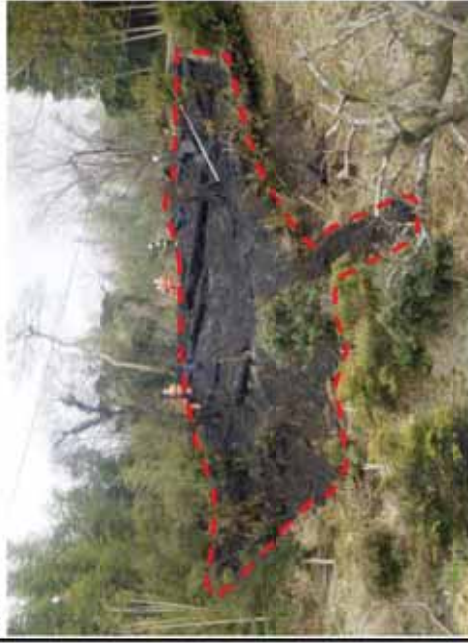
写真A (被災状況-1) 発火地点からの火災 (最大縦30m程度×横30m程度)

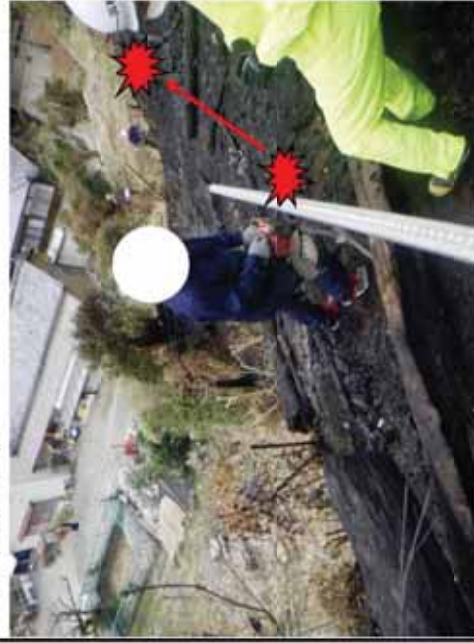
写真D (発火時の状況)

・エンジンカッターによる支柱パイプの切断時、火花が枯草に付き発火

- ①対策リスト、ハザードマップ等を変更し、安全再教育
- ②火花を発生しない切断方法(電動ノコギリ等)への変更
- ③消火器の配置(モノレール本体のエンジンが発火する可能性もある)
- ④見張り人の配置および作業中の携帯電話の所持

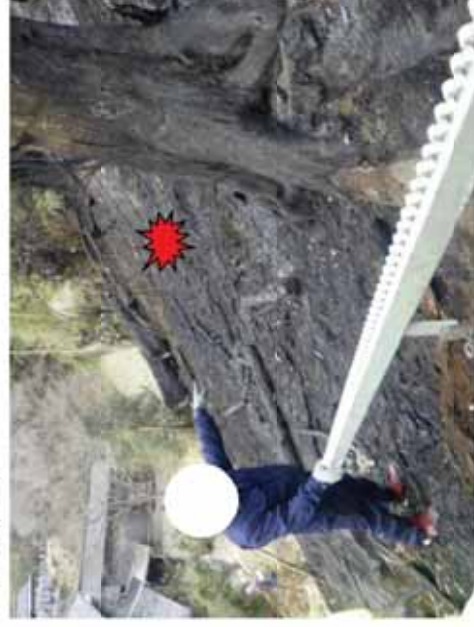
写真E (発火地点)

・発火場所はモノレールから約2.0m程度離れた場所で、背後での発火となったため、発火確認が遅れる

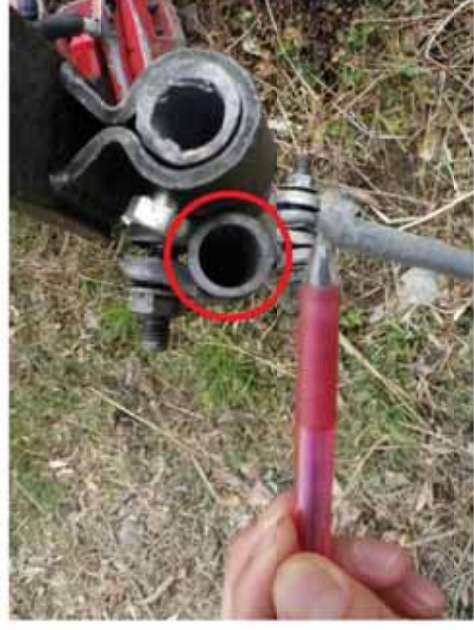
写真F (切断面)

・直径約2.0cm程度、パイプ厚3mm程度

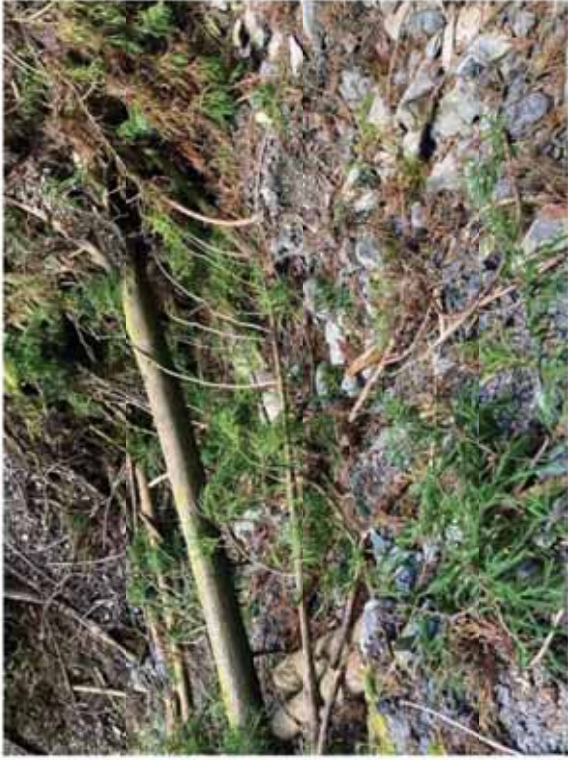
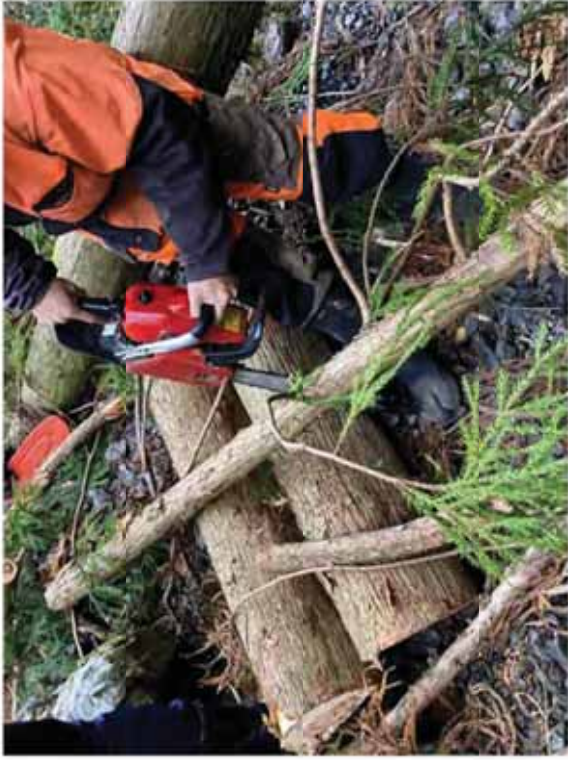
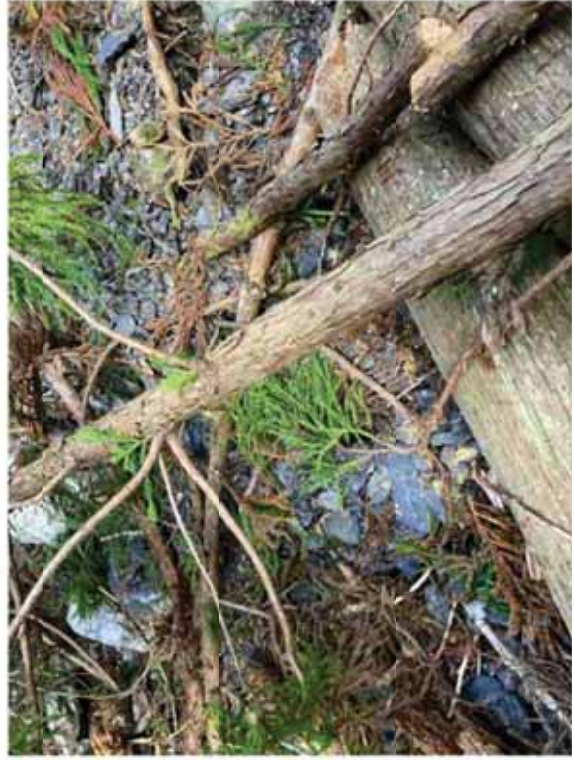
添付資料①：事故現場写真

枝払いの際、チェーンソーの刃の下部部分が作業木下部に集積した丸太に触れ、チェーンソーが滑り、右足中指、薬指に刃が接触し被災した。

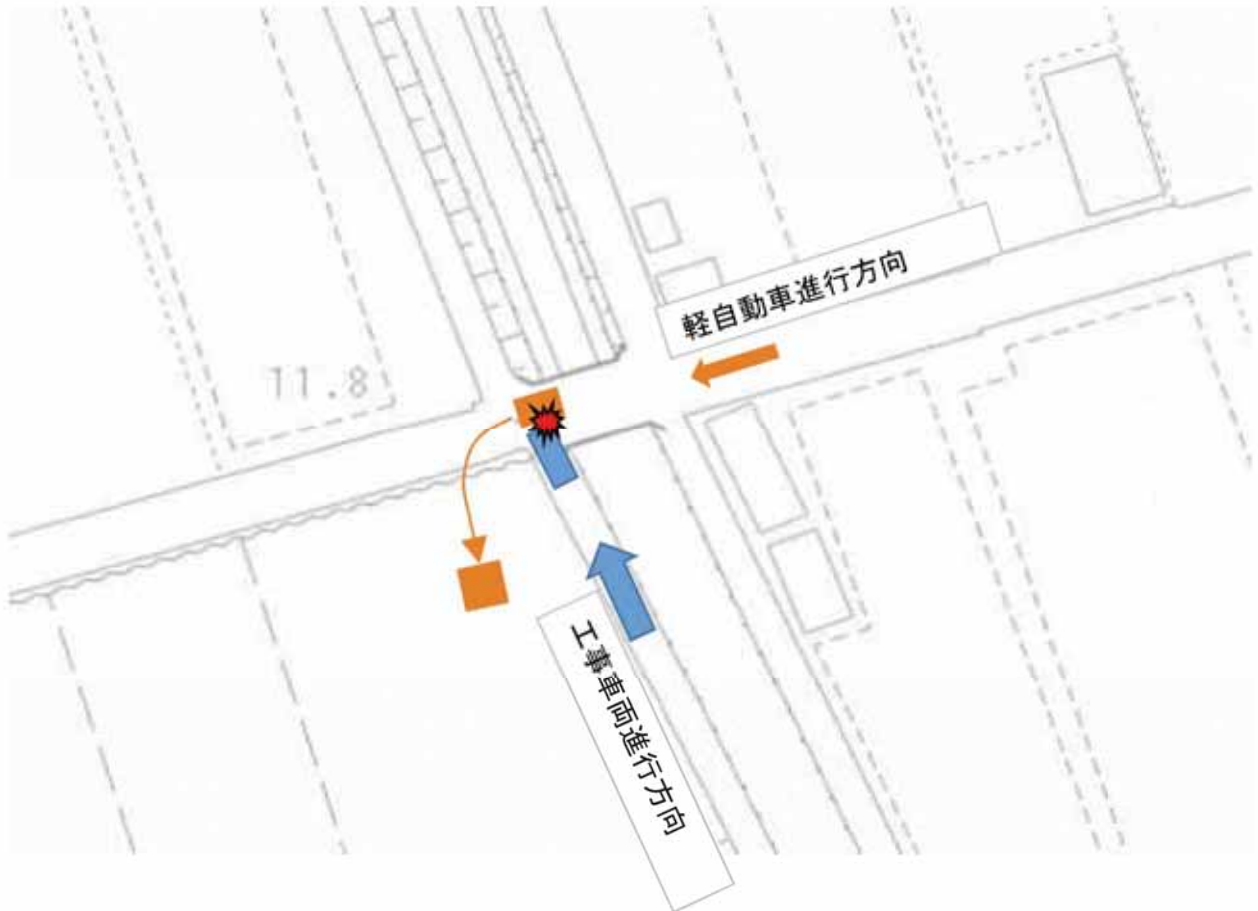
信号がなく、一時停止の標識もない交差点にて、工事車両右側前方と軽自動車左側後方が接触し軽自動車が弾みで田んぼへ転落した。

- ①交差点で優先道路に対しての一時停止・左右安全確認を厳守するように呼びかけ、資材等運搬を指示する時に、改めて声掛けを行う。
- ②走行ルートを書面で用意し、作業員に走行ルートの周知を徹底するとともに、同ルート図を各作業車両に配備する。
- ③現場車両にドライブレコーダーを設置し、運転者へ安全運転への意識向上を促す。

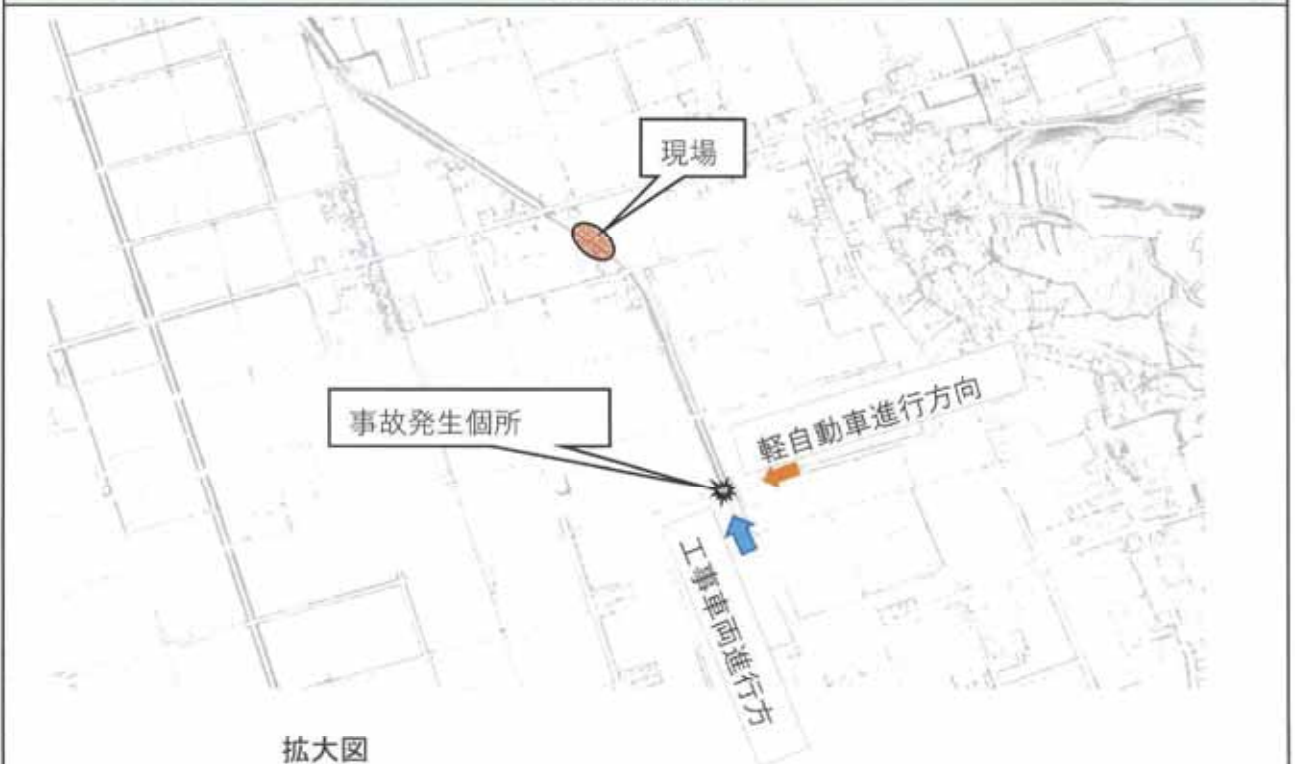
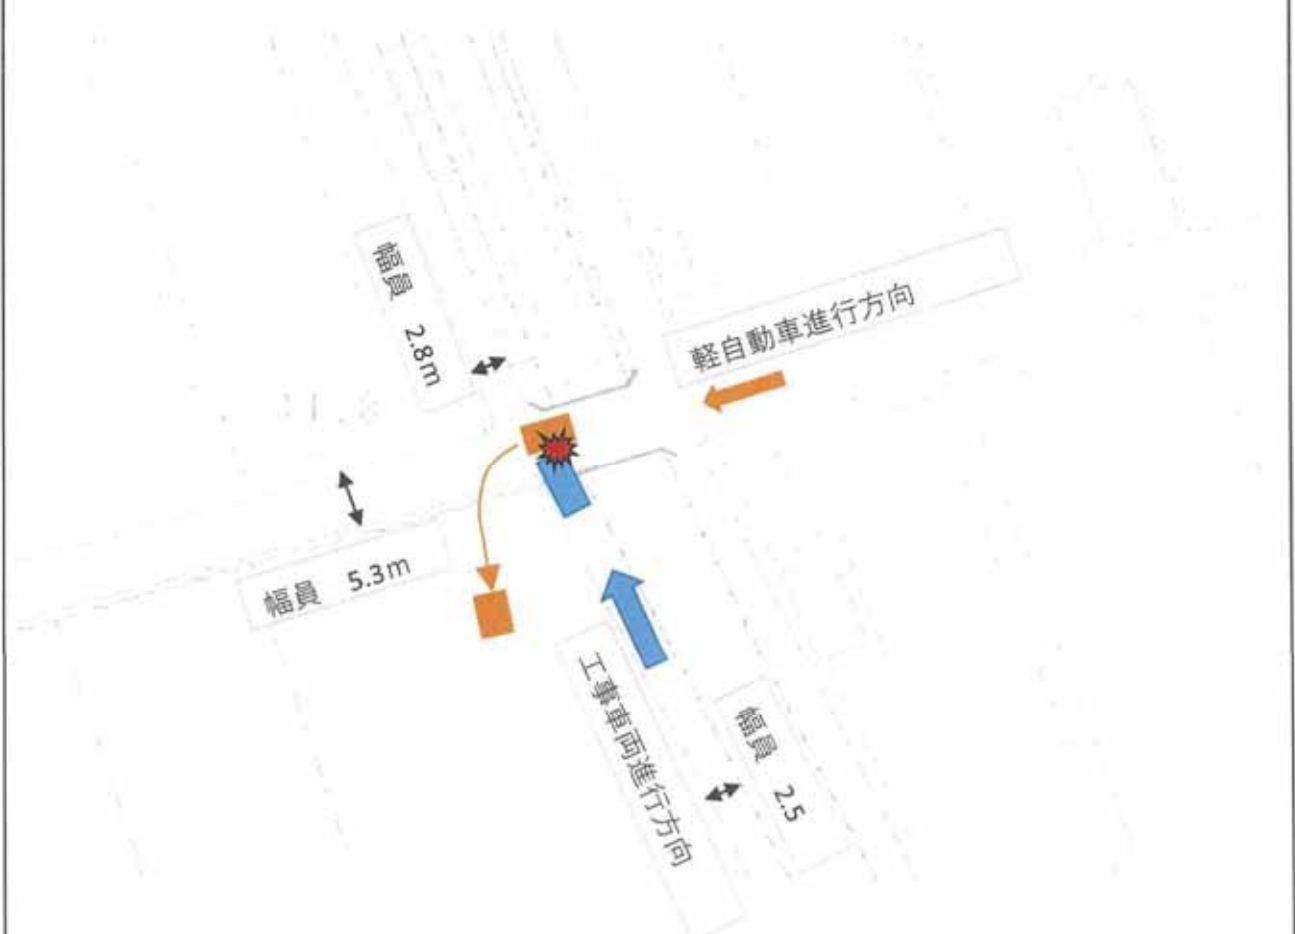
事故発生状況図

信号のない交差点にて、工事車両右側前方と軽自動車左側後方が接触し、軽自動車が弾みで田んぼへ転落した。

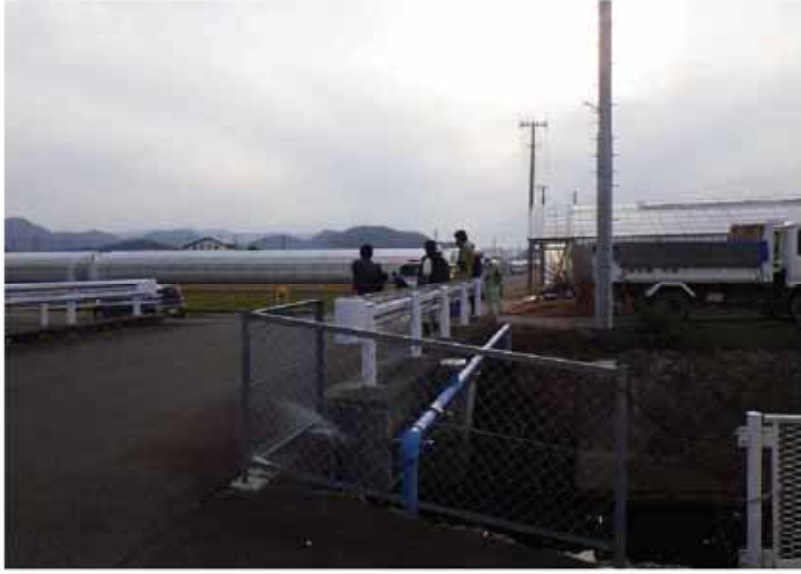
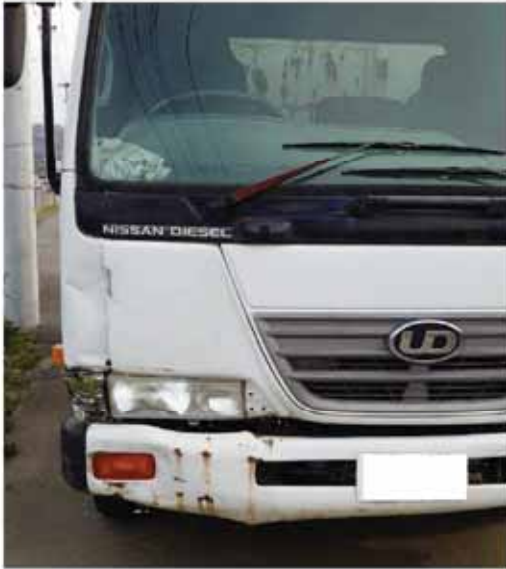
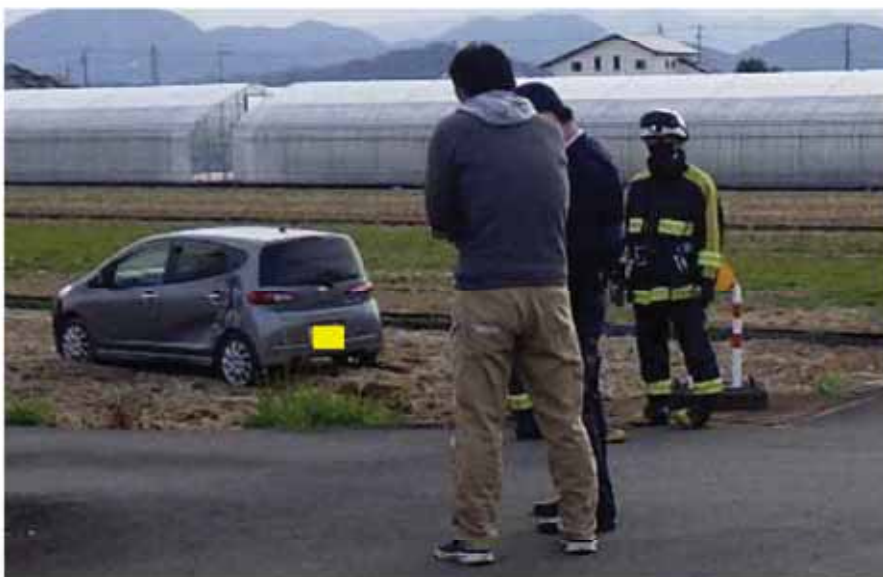
左後方ドア損傷

左後方損傷

前方バンパー損傷
