交通基盤部・経済産業部発注の 建設工事事故事例集

令和元年度版

静岡県交通基盤部建設支援局工事検査課

令和元年度 交通基盤部発注の建設工事事故事例

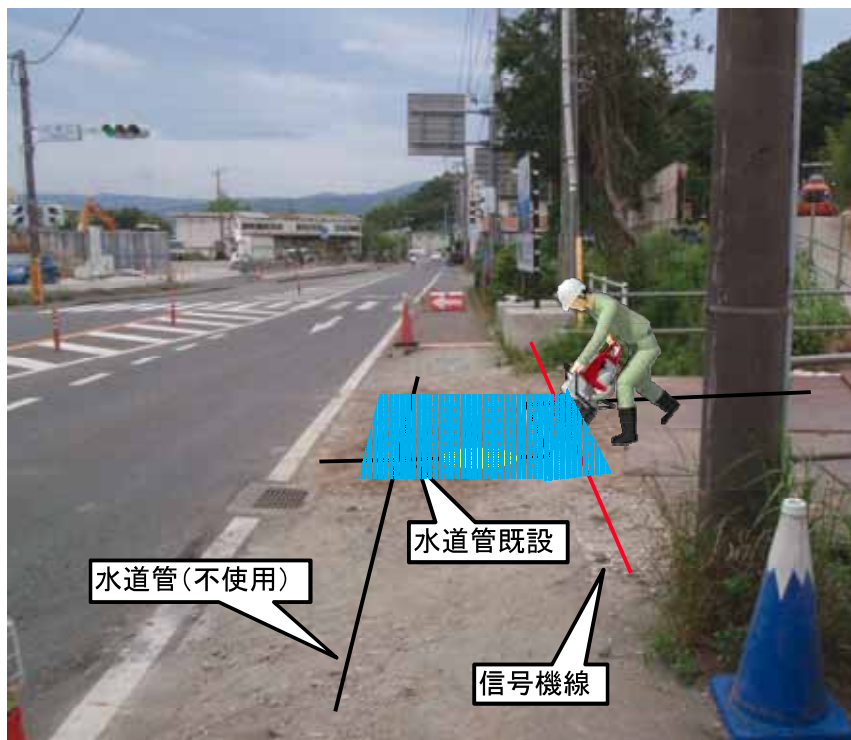
事前の市水道課への照会で水道管の引込管が1本あると確認していたところ、試掘の結果3本の管が出現し、うち水道管1本をバックホウで破損し漏水させた。配管がループ状で両送りになっているため付近の断水は生じなかった。

残る不明管2本を水道管と思い込み、保護管を準備のうえサンダーで切断したところ、1本は使用されていない水道管であったが、1本が信号機線であり、切断により車両用信号機1基及び歩行者用信号機2基が不灯となった。

□防止対策：①KY活動において、当日の作業内容・手順、注意点の具体的な話し合いに加え、工事箇所でも確認し、共通認識を持ったうえで作業を行う。

②試掘時には、作業状況を確認する監視員1名を配置のうえ、埋設物が確認されるまで人力掘削とする。

④不明管が出現した場合は、作業を中止して監督員に報告・相談するとともに、想定される関係機関に再照会を行う。

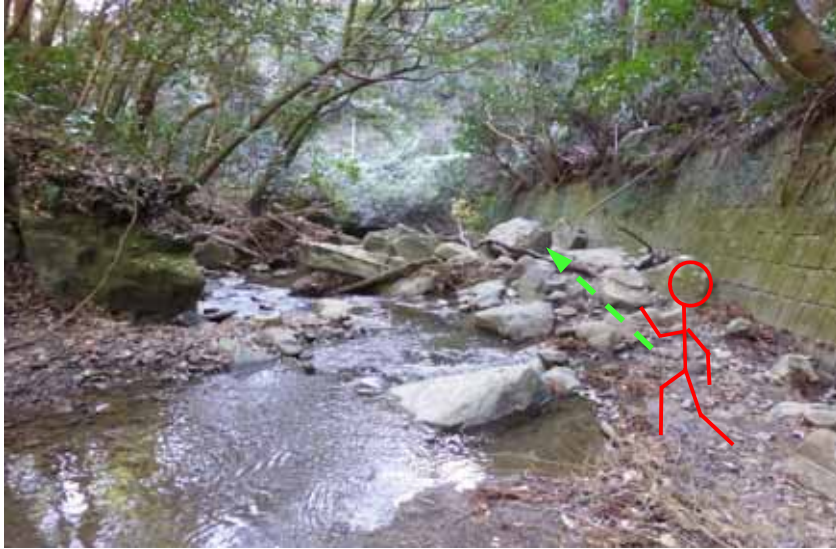
上流から移動位置を撮影

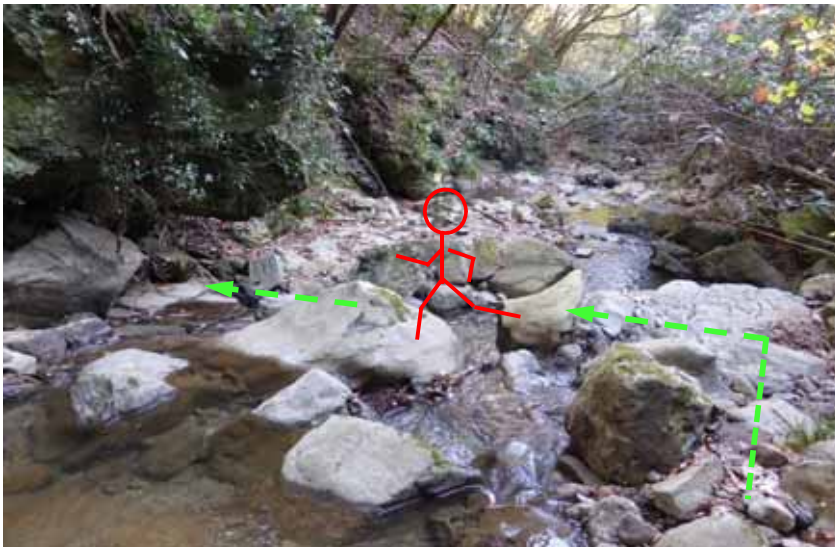
河川横断位置を撮影

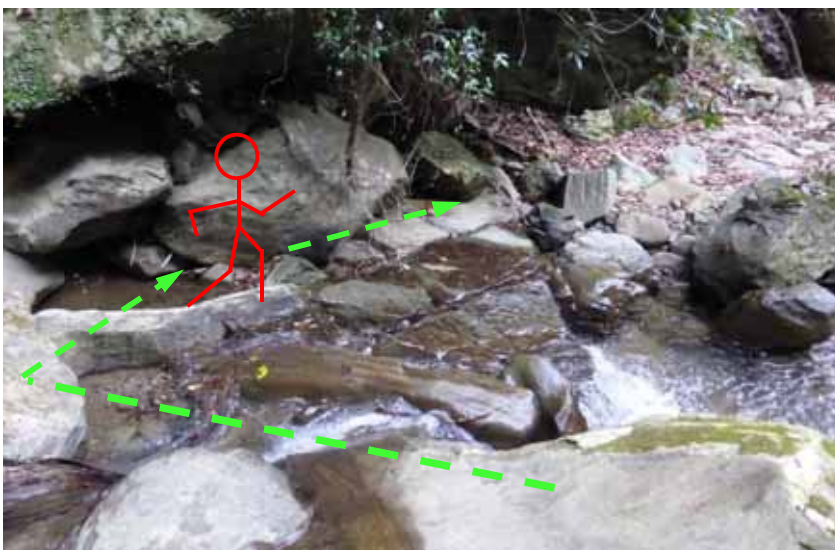
崖下方向を撮影

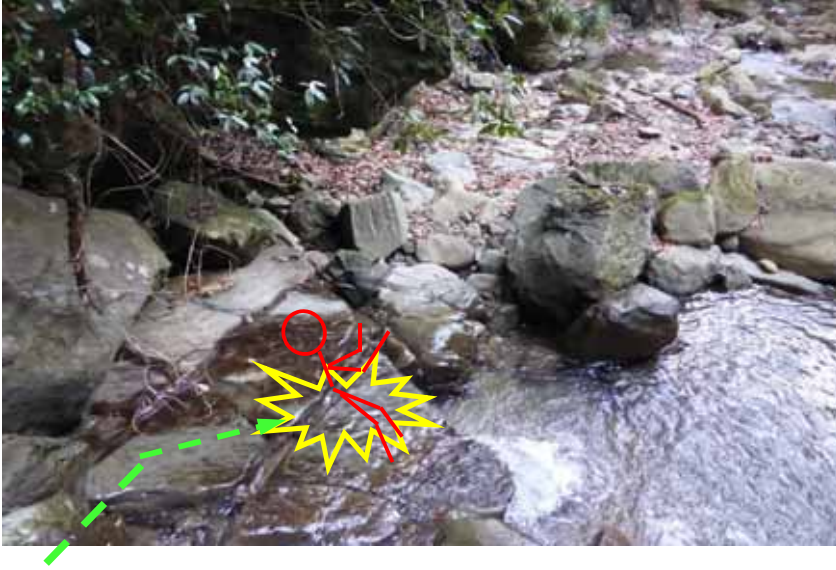
平面測量のため、河川内の現地測量を実施していたところ、測量助手(被災者)が移動中に川の中の濡れた石で足を滑らせ転倒した模様。

石の上を移動した箇所を撮影

ハザードマップは、作業範囲全体に目を向け、災害が起こり得る可能性を踏まえて作成する。現場出発前にハザードマップで、危険箇所について作業者全員で認識し情報を共有する。また、「作業安全チェックリスト」の記入を行い、作業時の留意点、必要な装備等の確認を徹底する。作業開始前に現地で、KYミーティングを行い、危険箇所の再認識、必要装備の着用の確認を作業者全員で行う。

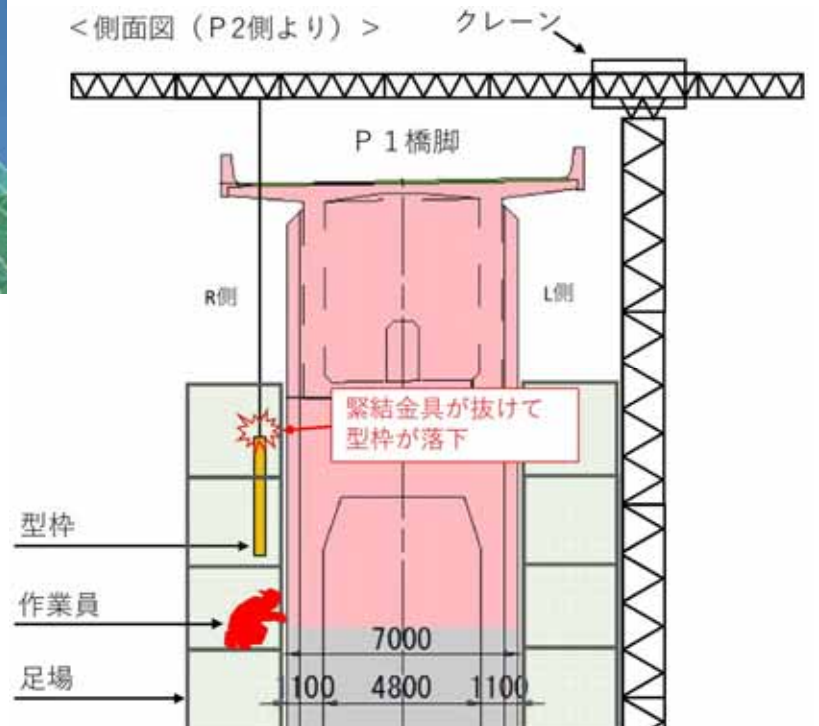
< 事故概略図 >

P 1 橋脚脚頭部（地上約21m）で、躯体コンクリート打設のため、タワー型クレーンを使用して型枠（4.0m×5.7m 約800kg / 枚）を設置中、型枠が落下、下部にいた作業員2名が型枠の下敷きとなる

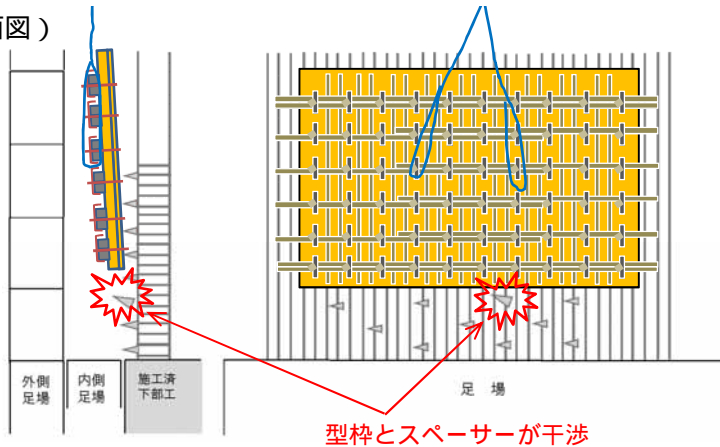
<工程4：型枠がスペーサーと干渉>

型枠とスペーサーが干渉したため、型枠を約2.0m吊り上げて、作業員2名がスペーサーを調整していたところ、緊結金具が抜けて、水平固定材が外れ、型枠が落下した

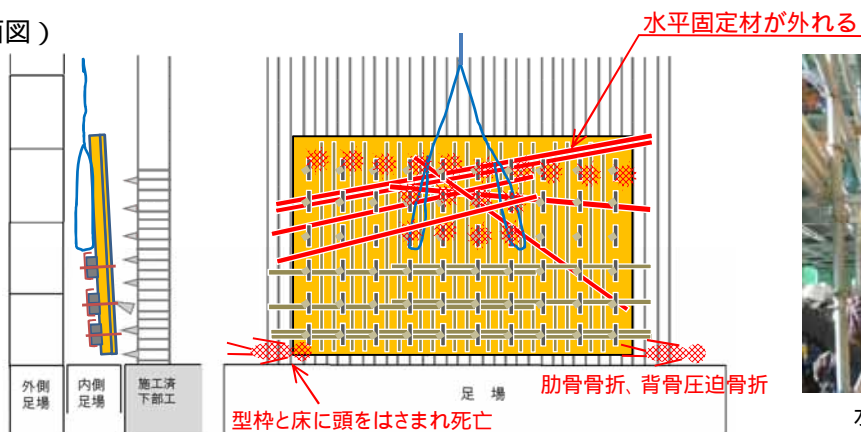
<工程6：水平固定材が外れて型枠が落下、作業員2名が死傷>

緊結金具が抜ける

水平固定材が外れて落下した型枠

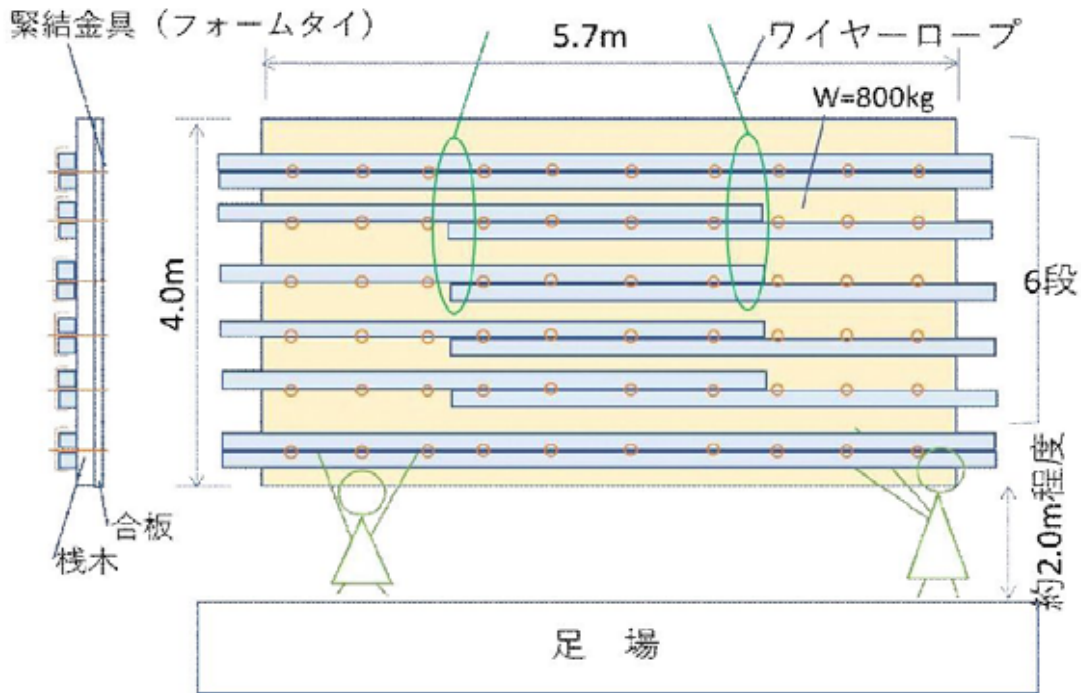
スペーサーを直すため、約2.0m吊り上げスペーサー修正作業を実施

※玉掛はセンターから1.2m程度ずつの離れ
使用ワイヤー Φ12mm 8m

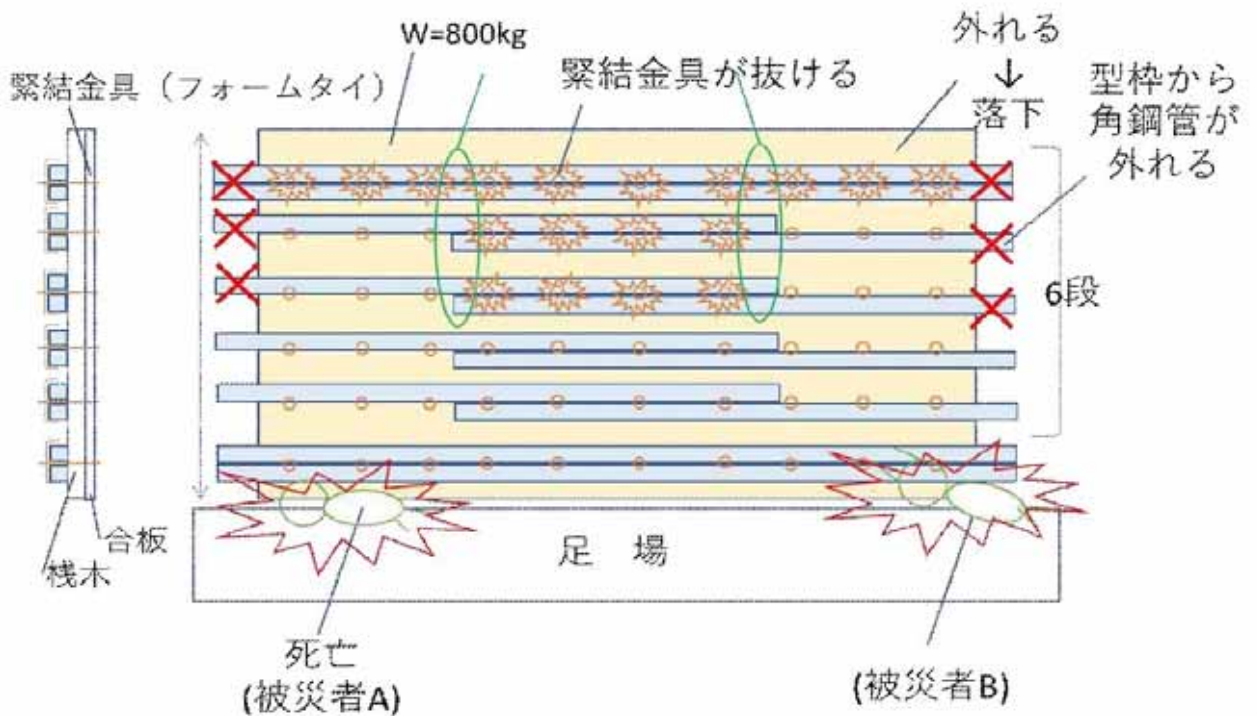
< 型枠落下状況 >

緊結金具(フォームタイ)が抜け型枠が落下

水平固定材が外れている

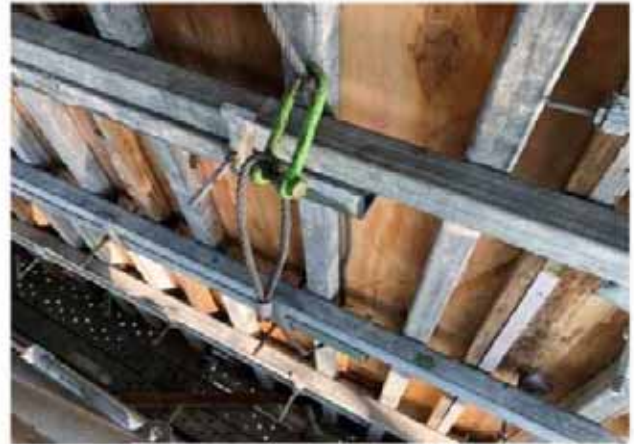
緊結金具(フォームタイ) 抜け落ち部近景

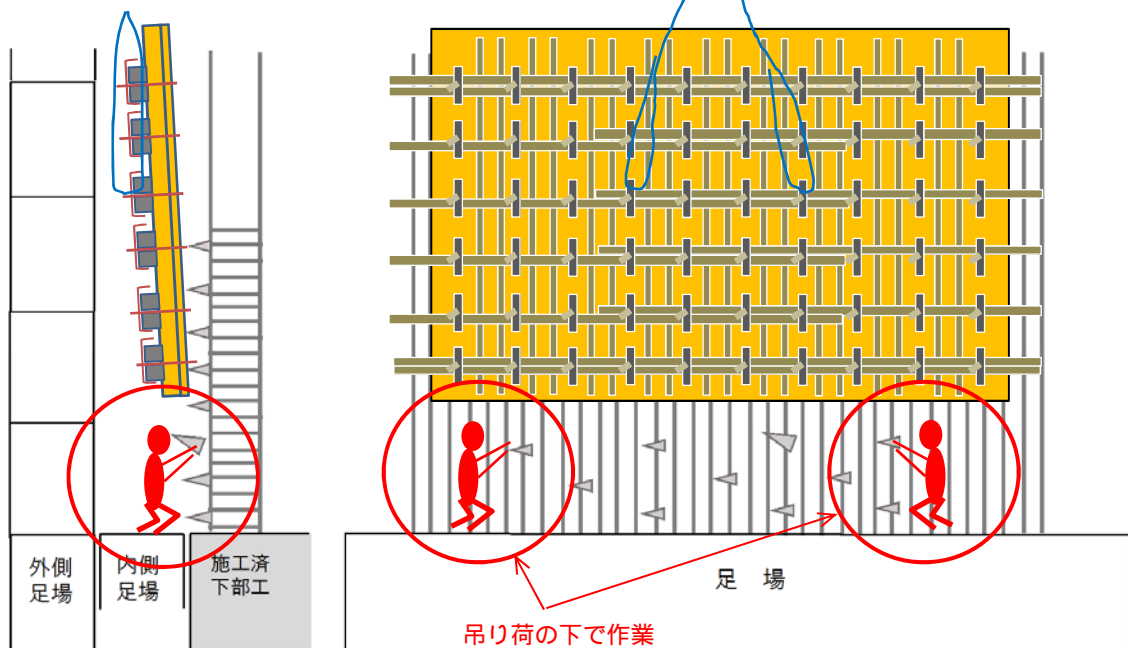
<スペーサー調整作業状況>

- <事 象> 吊り荷の直下でスペーサーの調整作業中に、落下した型枠が作業員を直撃
- <分析 a> 吊り荷の下での作業は不適切（立入禁止等の措置を講ずるべきであった）
- <分析 b> 作業指揮者自らがスペーサー調整作業を実施（作業指揮者は、作業現場を俯瞰し、異常発生など状況把握に努め、指揮・命令に徹すべきであった）
- <分析 c> 吊り直しに対する対応が不適切（スペーサー等が干渉して型枠吊り下げ作業に支障が生じた場合、一旦、吊り荷を着地させるべきであった）

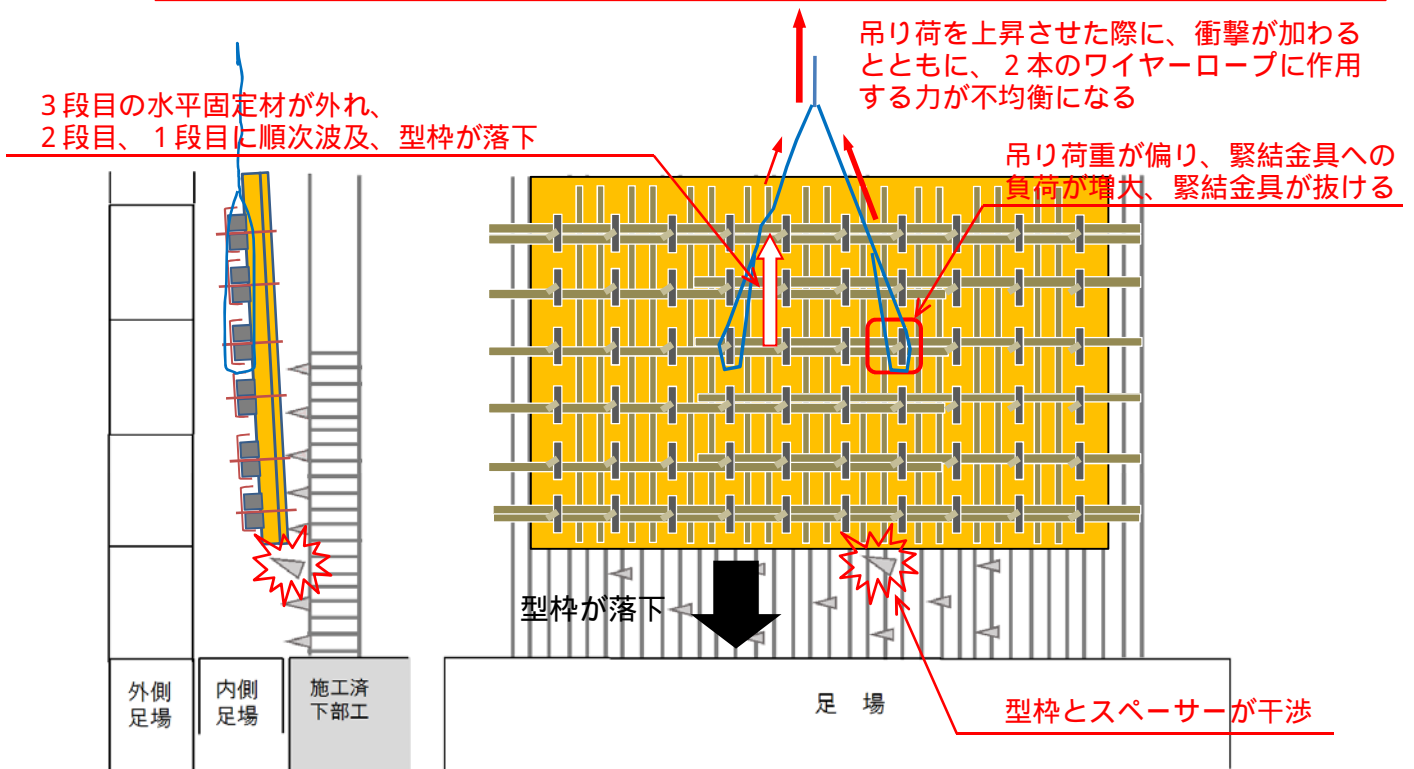
<想定>

<事象> 躯体鉄筋と橋脚足場間約0.5mと狭隘なスペースへの型枠パネル吊り下げ作業であり、支障物と干渉し、再度吊り荷を上昇させた際に、衝撃が加わるとともに、2本のワイヤーロープに作用する力が不均衡になり、型枠を構成する3段目の緊結金具への負荷が増大し、緊結金具が抜けたことで水平固定材が順次外れて、型枠が落下したと想定

型枠とスペーサが干渉

再度吊り荷を上昇させた際に、衝撃が加わるとともに、2本のワイヤーロープに作用する力が不均衡になる

吊り荷重が偏り、3段目の一部の緊結金具への負荷が増大、緊結金具が抜ける

3段目の水平固定材が外れ、2段目、1段目の緊結金具が抜け、型枠が落下

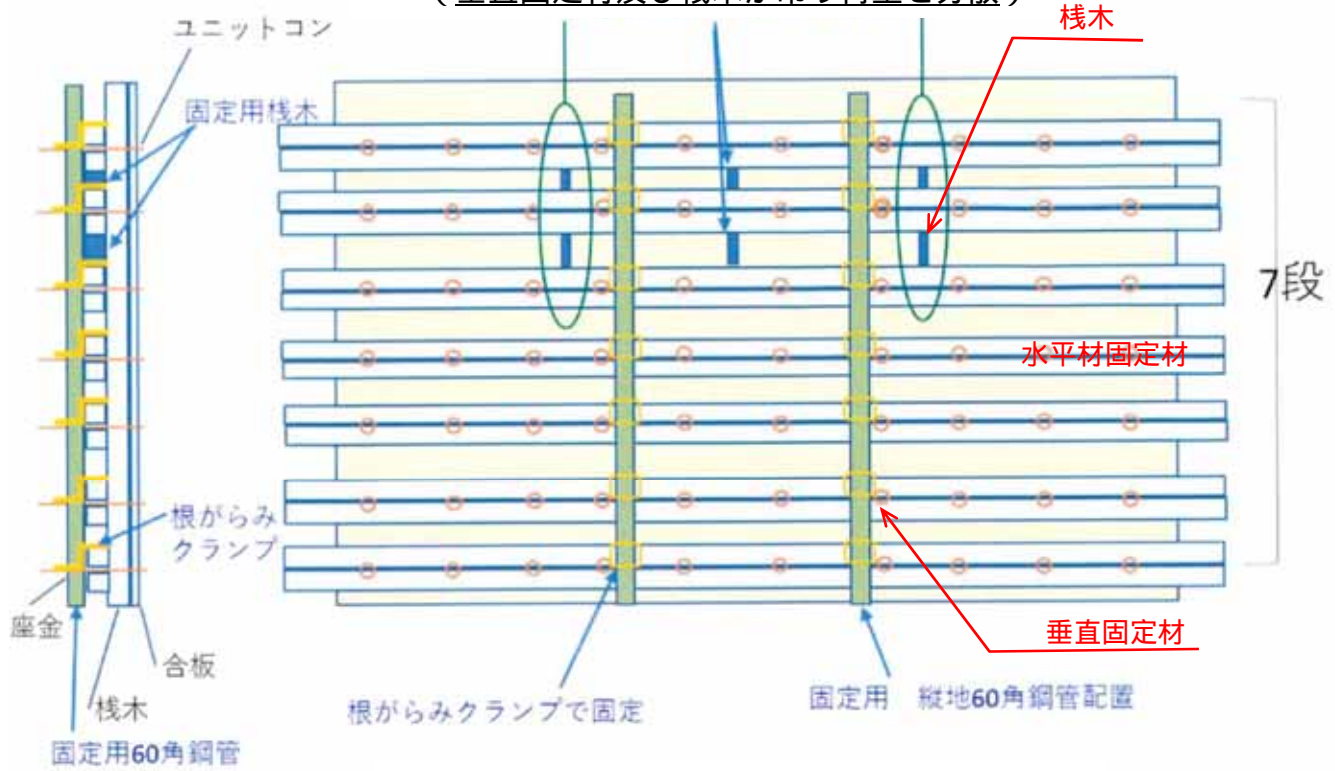
P2・P3施工時 吊り上げ方法
(垂直固定材及び栈木が吊り荷重を分散)

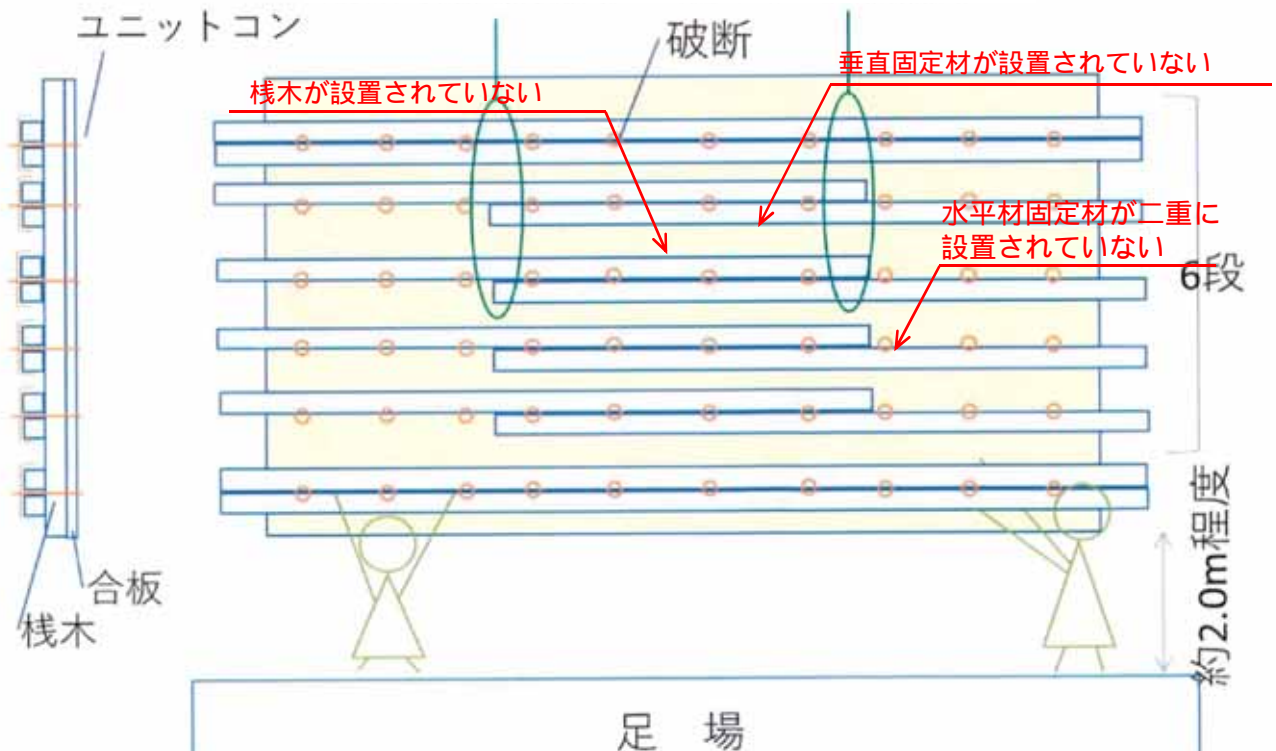
P1事故発生時 吊り上げ方法
(吊り荷重が一部に集中しやすい)

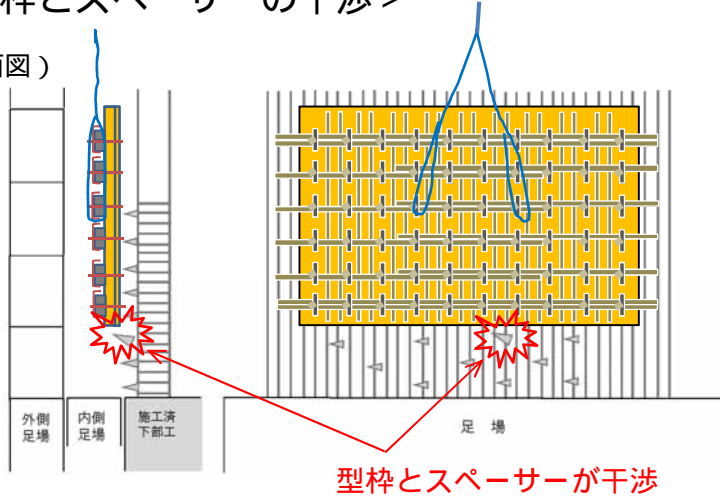
< 型枠とスペーサーの干渉 >

<分析b> 支障物の事前確認と要因の除去が不十分（狭隘箇所への型枠パネル吊り下げ作業であり、支障物を予め除去しておくべきであった）

型枠とスペーサーが干渉

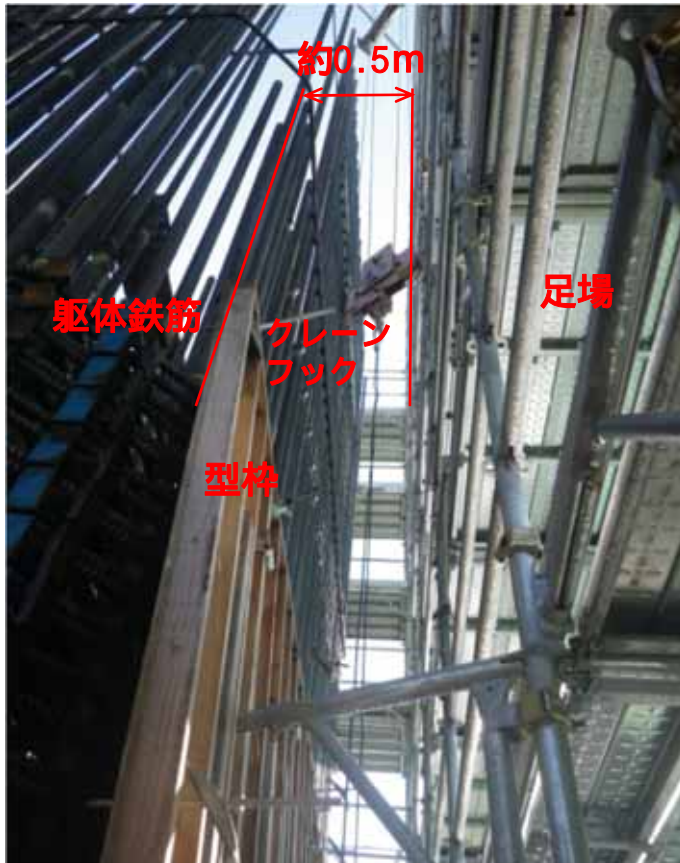
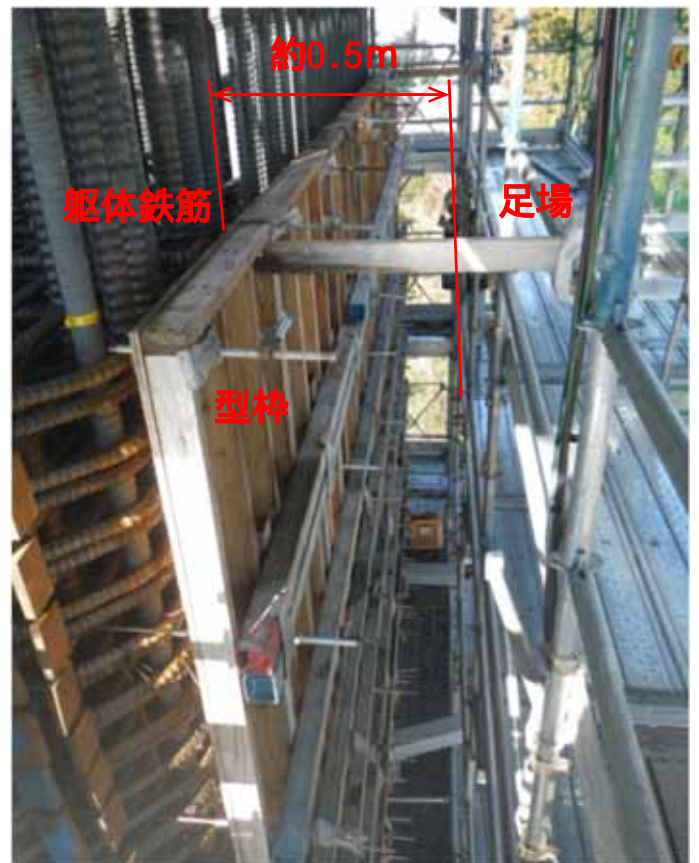
< 型枠吊り下げスペース（P1橋脚の他箇所の事例） >

吊り下げスペースが狭隘、かつ型枠サイズが大きく、作業場の余裕がない状況

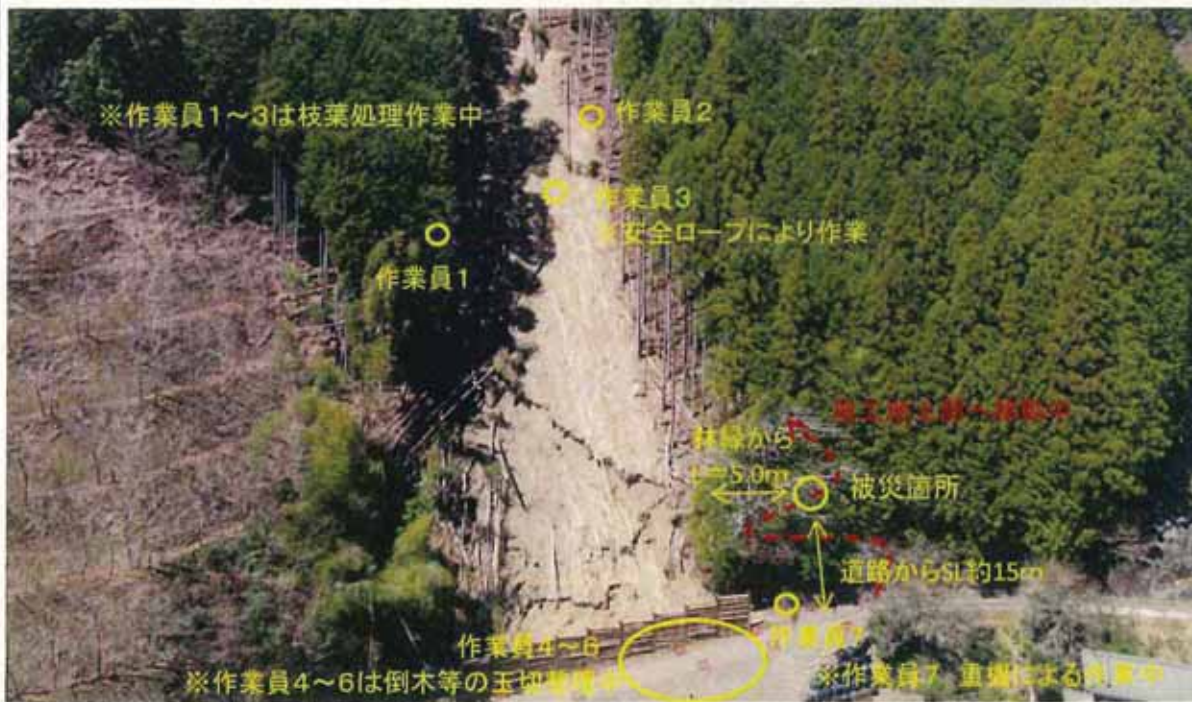
事故現場正面写真

- ・被災者は林内の作業歩道を現場上部に向かい移動中であった。
- ・上部から石が落下し、被災者の左頬部に当たった。被災者はSL約5m転落。
- ・落石は作業員の証言から15cm程度であり、発生源の所在は確定できていない。
- ・施工地上部では、作業員3名が枝葉の片付け作業中であり、1名はロープで体を保持して作業。

□防止対策: ①作業歩道に安全ネットを設置し、施工区域と通路の分離を図り落石を防護する。
②地山点検、浮石の点検範囲を作業現場だけでなく、作業歩道付近及び、立入に関わる場所も行うものとする。
③作業中は監視人を配置して、地山の異変や落石が発生した場合に無線機を配備して合図の徹底を図る。
④斜面を移動する際は、上部、周囲を確認しながら移動することを徹底する。
⑤緊急安全対策会議、安全大会、再発防止講習会を開催して安全教育を行う

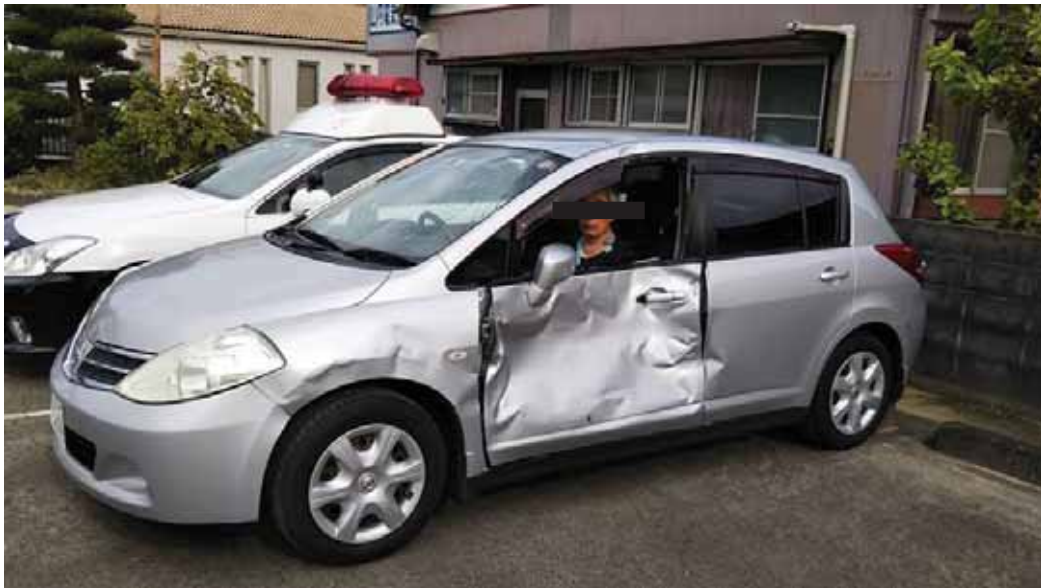
被害者状況
助手席に乗車している方は被害者
走行は危険につき、被害者が手配したレッカーにて移動予定

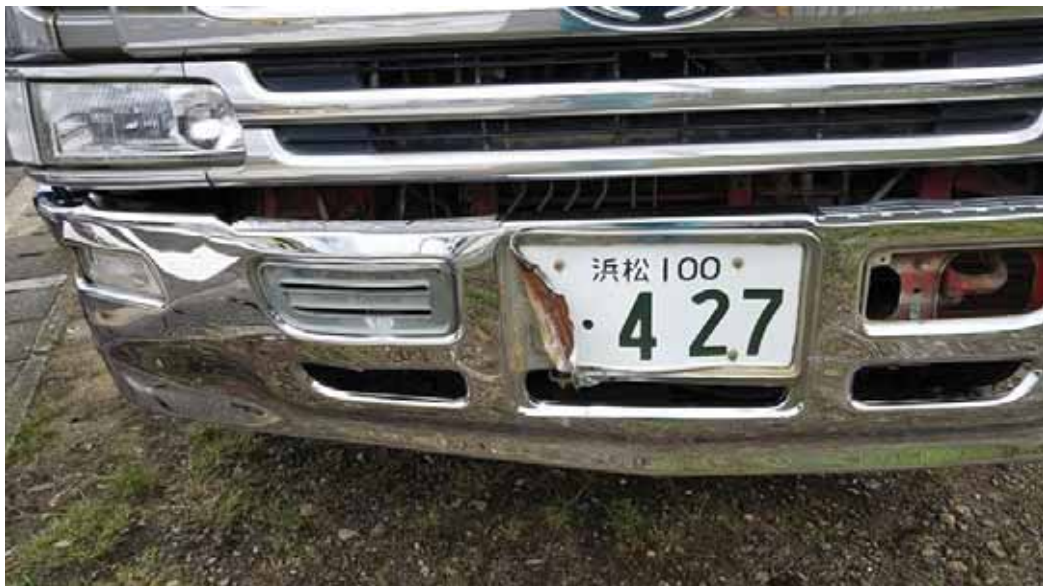
加害者(ダンプ)状況
走行可能。現在修理工場

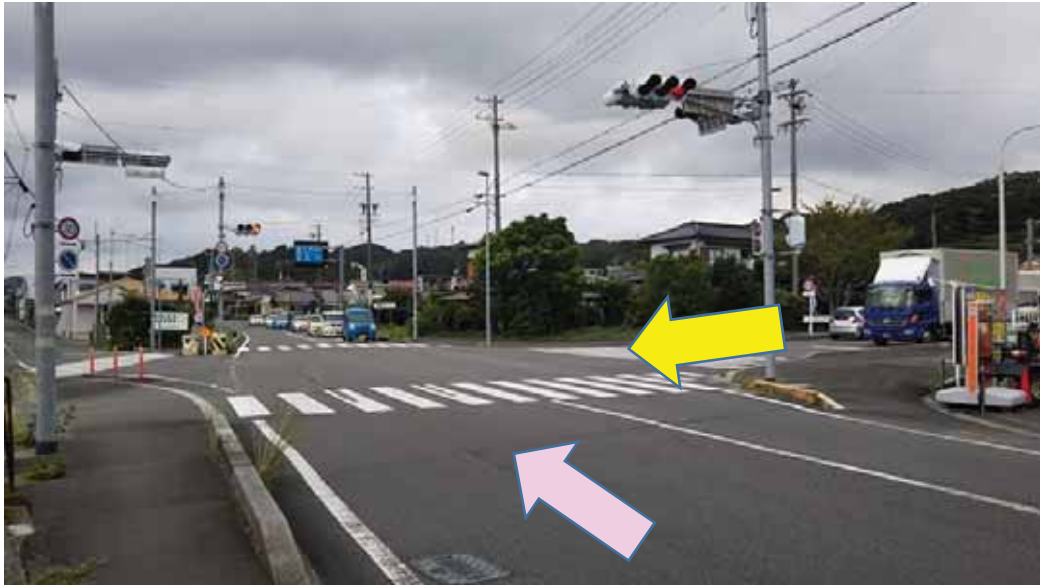
事故現場の交差点を県道40号線を南より望む
ダンプは赤色矢印、被害者の乗用車は黄色矢印で交差点へ進入

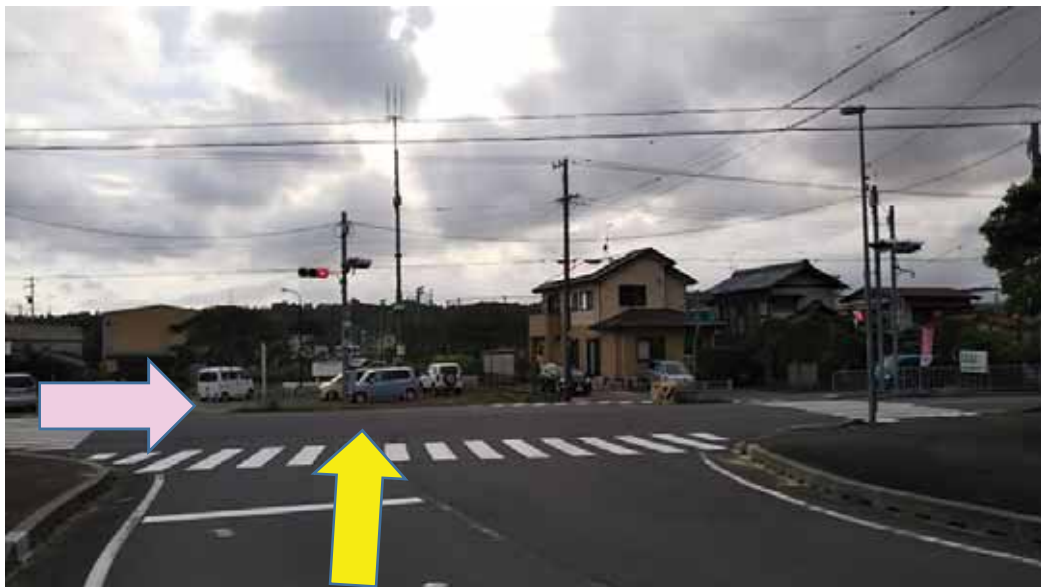
事故現場の交差点を県道81号線を東より望む
ダンプは赤色矢印、被害者の乗用車は黄色矢印で交差点へ進入

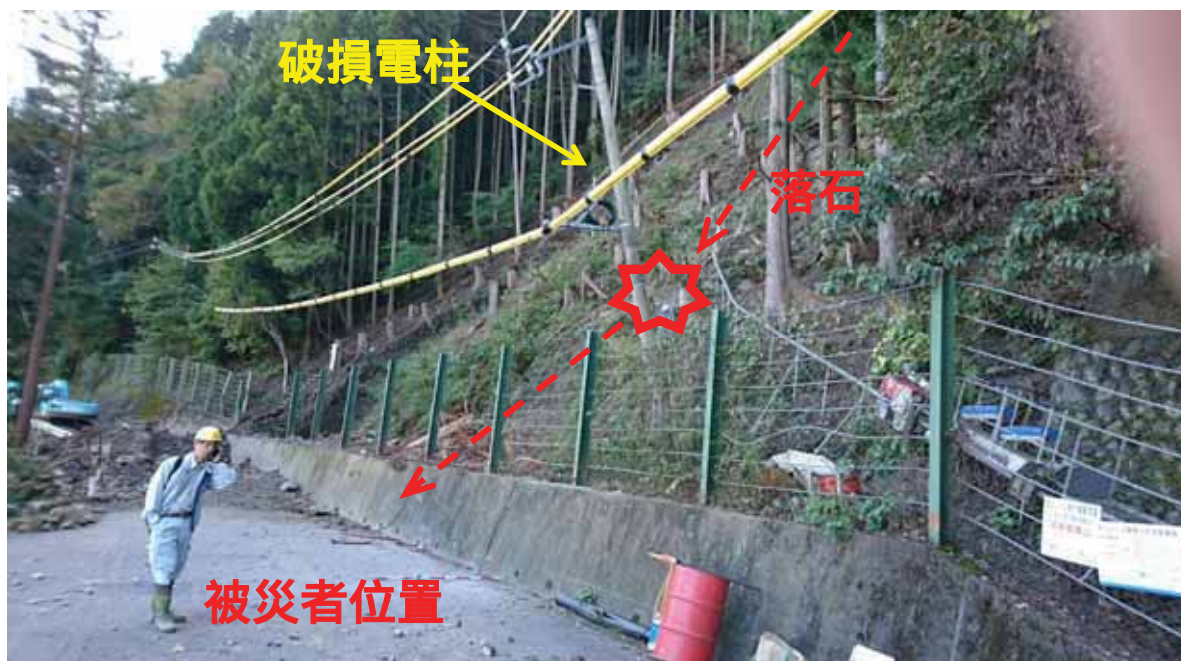
RCMで山腹頂部の切り取り作業中に、落下した石が、地山にバウンドして電柱を折損・飛散し、立入禁止を無視して進入してきた人の左上腕部を負傷させた。現場作業員が応急処置をし、救急車で島田市民病院に搬送されたが、傷病を判断し、静岡済生会病院に転送され、手術を受けた。

落石が電柱に当たり、破片が飛散

-5 電柱の位置を2.7m(可能限度)上流側に移動し、山側に防護柵を設置する。また、可能な限り電線を高く架設する。

-6 山腹下段上部に落石防護ネットを設置し、落石による作業員の被災を防ぎ、電柱及び電線の保護を図る。

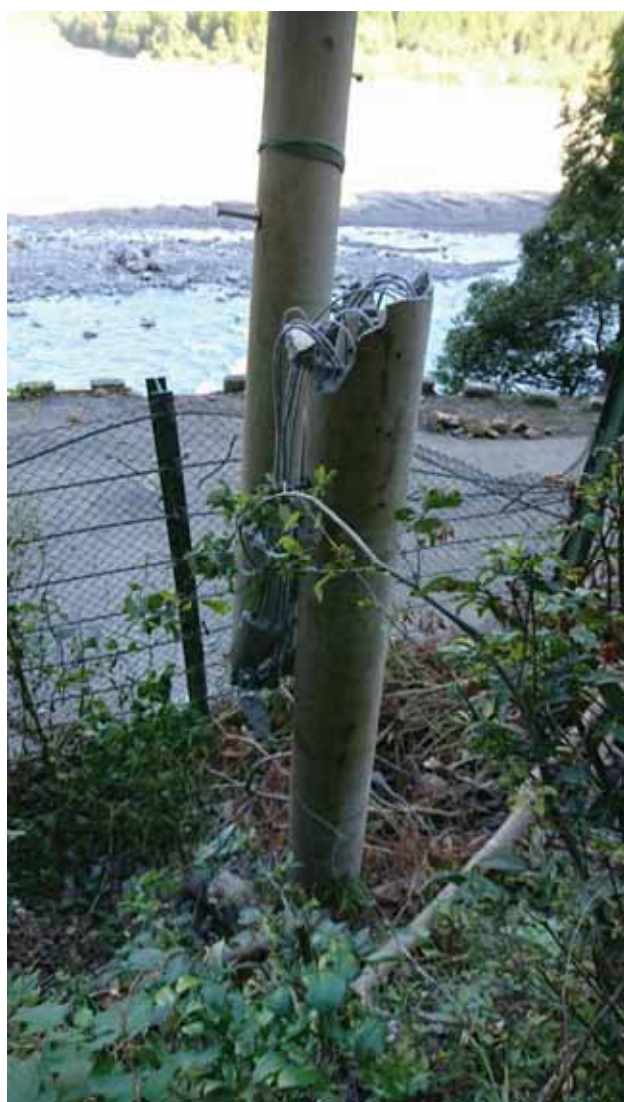
電柱の破損
