交通基盤部・経済産業部発注の 建設工事事故事例集

令和4年度版

静岡県交通基盤部建設経済局工事検査課

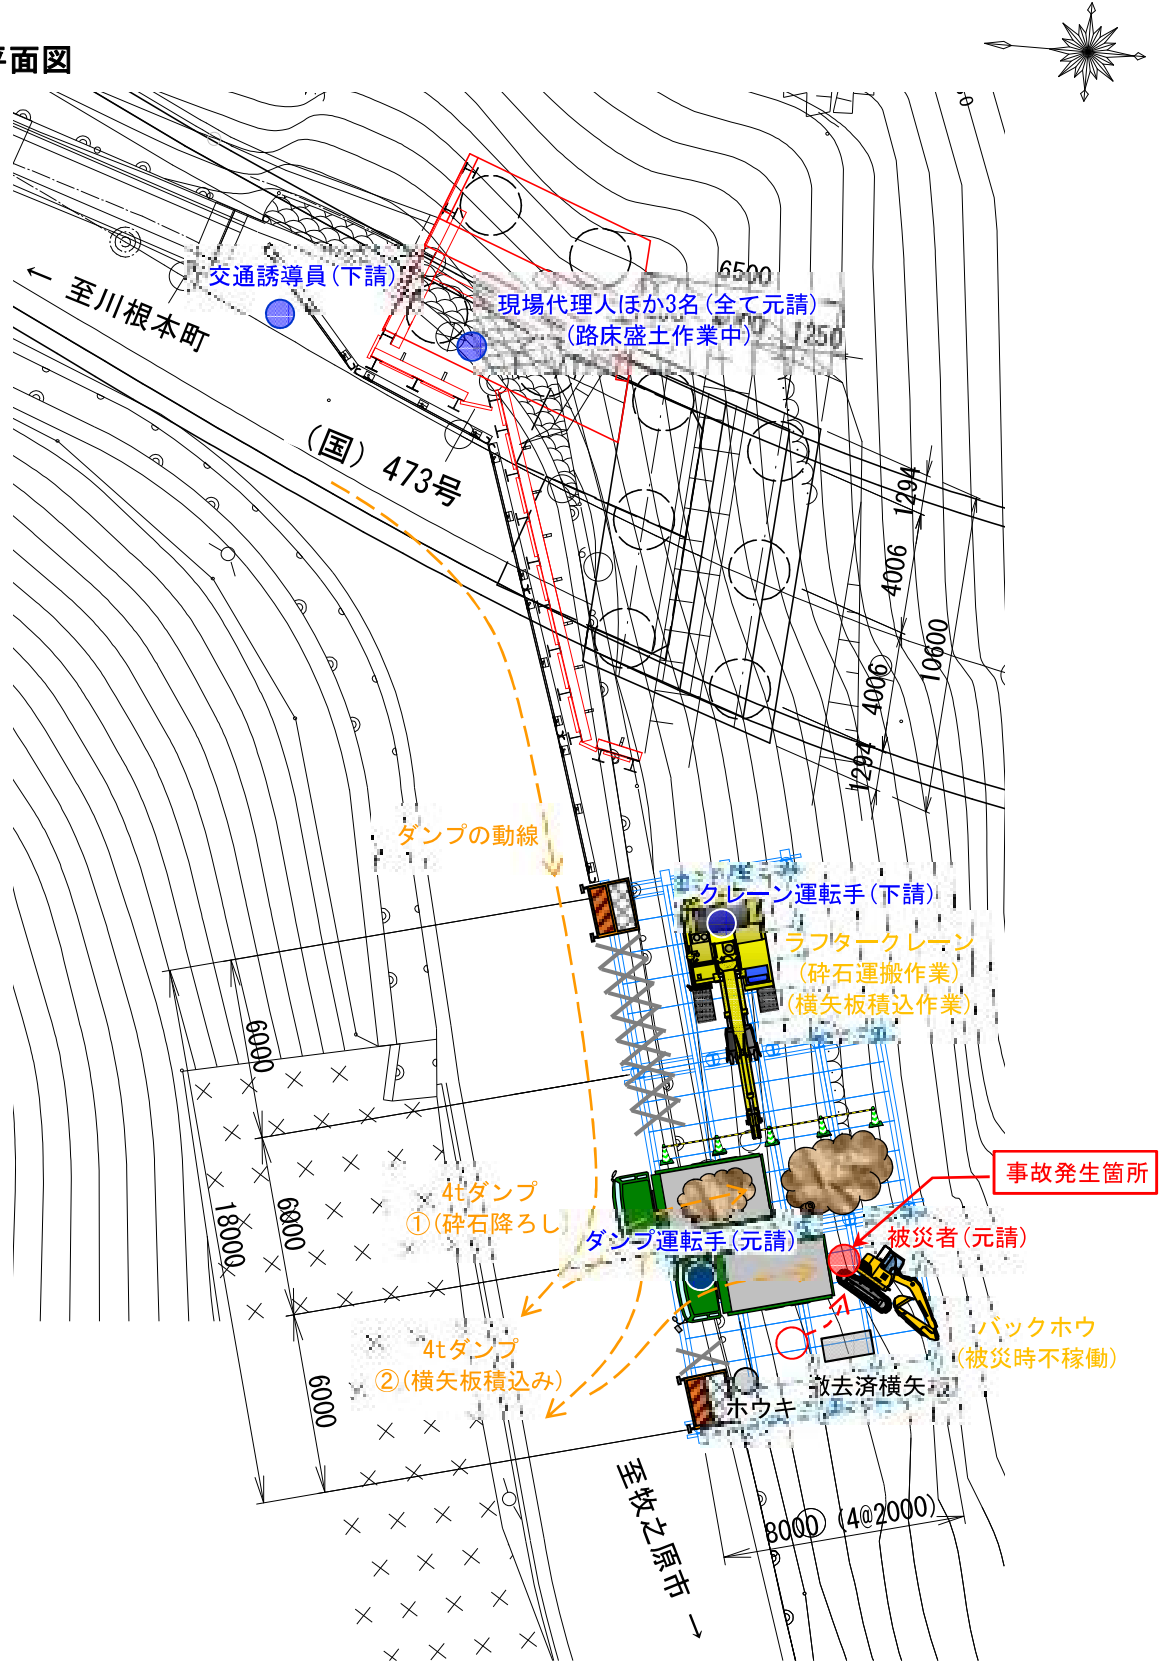
平面図

災害の種類	工事関係者に死亡者	工事区分	道路工事
事故内容	ダンプとバックホウとの間に挟まれ事故	被災者	性別・年齢 男・69歳
被災状況	後進してくるダンプとバックホウとの間に作業員が挟まれ死亡した。	職業	元請作業員
<p>〔災害の概要〕</p> <p>□現場の状況： 現場打コンクリート擁壁の施工は完了し、擁壁背面の路床盛土を施工していた。 仮設構台上において、ダンプによる碎石搬入及びバックホウによるホッパーへの投入を行い、クレーンにより擁壁背面へ降下させ、敷均し・締固め作業を行っていた。また、路床盛土の施工と並行して、仮設土留の横矢板撤去及び搬出作業を行っていた。</p> <p>□事故の概要： 令和4年9月6日(火曜日) 被災者は仮設構台上の作業指揮を担っていた。ダンプが荷台から仮設構台上に埋戻し用の碎石を降ろした後、ダンプ運転手と打合せし空荷になったダンプに横矢板を積み込むため、ダンプの駐車位置を変更しようとしていた。 ダンプが後進する際、荷台後部に落ち残った碎石が気になった被災者はホウキを持って後進中のダンプの背後に入り払い落とす作業を開始したが、ダンプ運転手は被災者に気付かず後進し、被災者はバックホウとダンプの間に挟まれ被災した。</p> <p>□安全対策の有無：</p>			
<p>〔再発防止策〕</p> <p>□問題点：①不適切な作業環境・使用設備 ②不十分な作業体制 ③作業員間の意思疎通の欠如 ④作業員の低い安全意識 ⑤安全面でのマネジメント不足 ⑥R2.2月発生工事事事故の再発防止対策不徹底 (監視体制、仮設構台上の整理整頓、別々の作業の作業時間分離が不徹底)</p> <p>□防止対策： 【受注者の当工事に対する再発防止対策】 〔対応する問題点〕 (1)安全に作業を行うための十分なスペースを確保する。…①-1,2,3,4 (2)作業内容ごとに、作業手順・作業分担を明確にし、全員で共有する。…②-1,2,3,4、③-1,2、⑤-1,2,3 (3)作業員の安全意識の再徹底を図る。…③-3、④-1,2,3,4</p> <p>【受注者が会社組織として取り組む再発防止対策】 ①施工現場に応じた作業環境の整備、設備の選定・使用 ①-1 着手前の作業空間の把握、使用機械・設備の精査 ①-2 フェイルセーフの対策実施 ①-3 第三者による現場診断の実施 ②各施工現場に必要な作業体制の整備 ②-1 事前の作業体制の検討・発注者への報告 ②-2 誘導員・監視員の専任配置 ③作業員間の確実なコミュニケーション ③-1 作業員の声出しの習慣付け ③-2 ヒヤリハット活動を通じたコミュニケーションの充実 ④全作業員の安全意識の向上・徹底 ④-1 労働安全の専門家による安全教育 ④-2 不安全行動の危険性を体感させる訓練の実施 ④-3 ヒヤリハット活動の活性化 ⑤安全管理マネジメントの徹底 ⑤-1 労働安全の専門家による安全教育(再掲) ⑤-2 社内での作業手順のダブルチェックと全作業員によるリスクアセスメントの実施 ⑤-3 作業工程ごとに指揮命令系統や各作業員の役割等を周知徹底 ⑤-4 高齢作業員に配慮した作業環境のマネジメント ⑤-5 労働安全マネジメントシステムの導入</p>

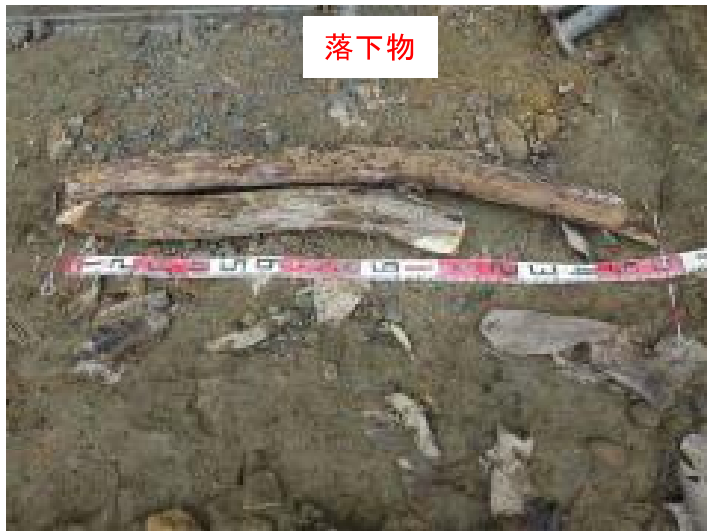
作業員に衝突した
枯れ枝。
(直径10cm)
(長さ1.5m・1.2m)

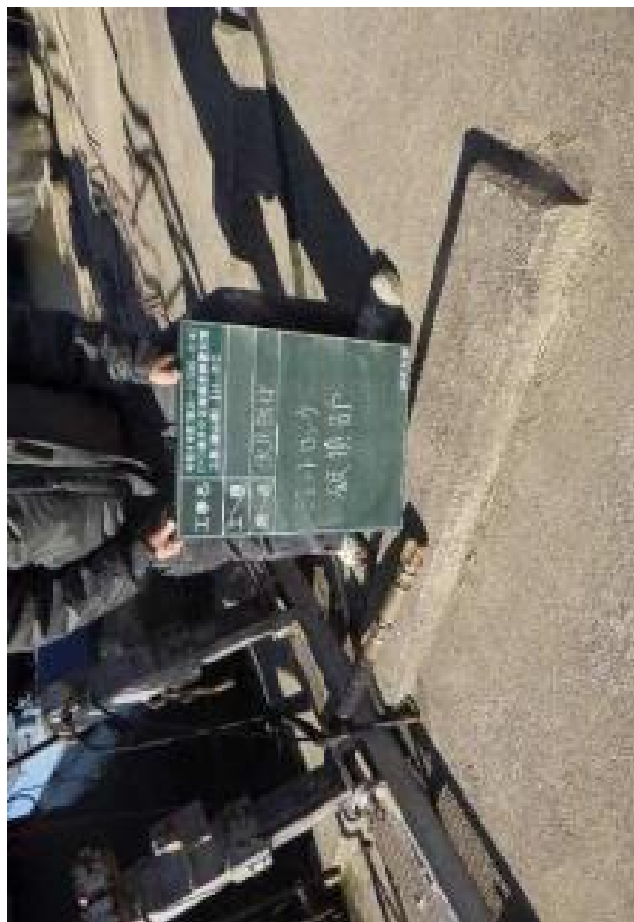
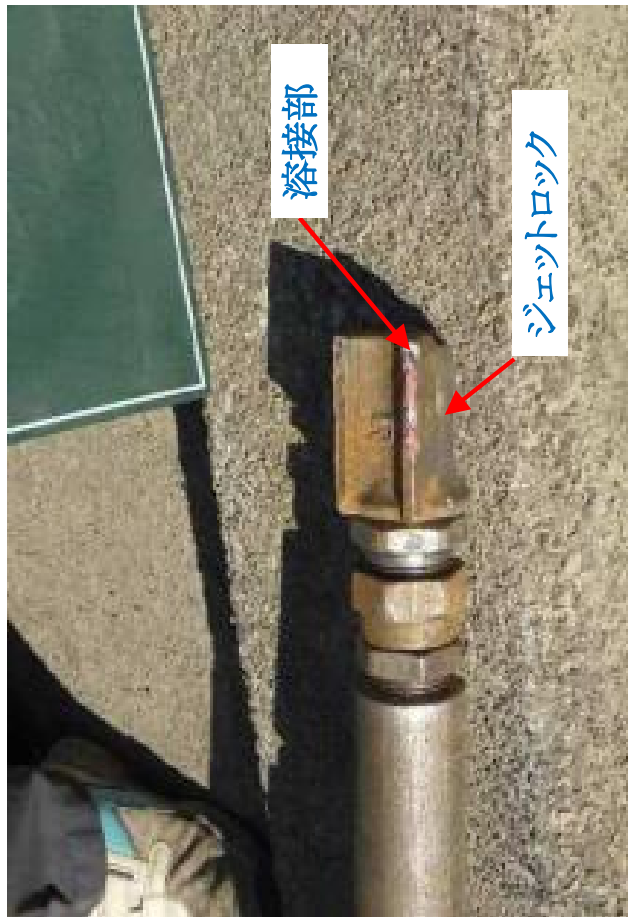
ウォータージェットジェットロック部溶接破断状況

□事故の概要： 令和4年12月17日(土)
矢板打設時のウォータージェットホースの吹き上がりを防止するため、矢板先端部(打込深さ約3.5m)に溶接固定されていたジェットロックの溶接部分が破断(資料5～8参照)し、地中より跳ね上がったウォータージェットホースが被災者の体に接触し、弾みで台船上に後方から転落被災した。

□問題点：
①矢板打設箇所の土質は河床の浅い層に玉石が点在しており、下層部には軟岩がある事を考慮しジェットロックの溶接部を保護する為の補強措置を講ずるべきであった。
②ウォータージェットホースが外れた後、オペレータが約10秒後に非常停止ボタンを押し噴射を停止したが、全作業員が操作方法を理解している状態ではなかった。
③ホース送り出し状況の確認作業を行った被災者の作業位置が、圧入機前面(上流側)で且つウォータージェットホース直上であった。
④矢板吊り込み作業の為に、転落防止設備(手摺)を外し施工していた。また隣接の手摺に安全フックを掛けての作業をしていなかった。

□防止対策：
問題点①
・ジェットロック部及び保護材(山型鋼)の溶接について、溶接長、幅の管理及び浸透探傷試験を矢板毎(ジェットロック・保護材毎)に行い記録を残す。また、矢板の溶接面の汚れや浮きさびを十分に落とし、溶接の品質確保を図る。
・ジェットロック部に直接玉石等が接触しない様にジェットロック部外周に山型鋼(130mm×130mm×9mm L=150mm)を取付け保護を施し打設を行う。(資料9参照)

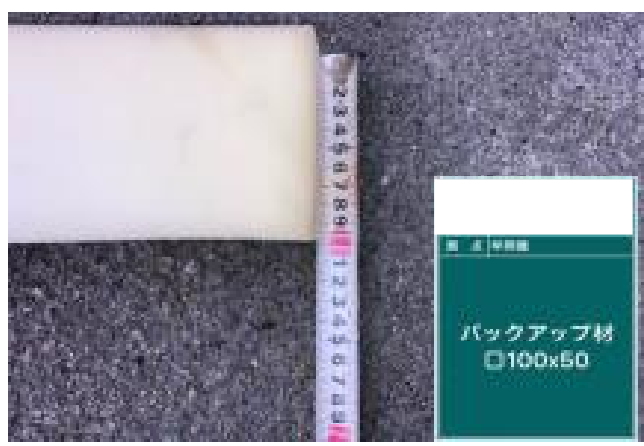
遊間幅30mm～35mm

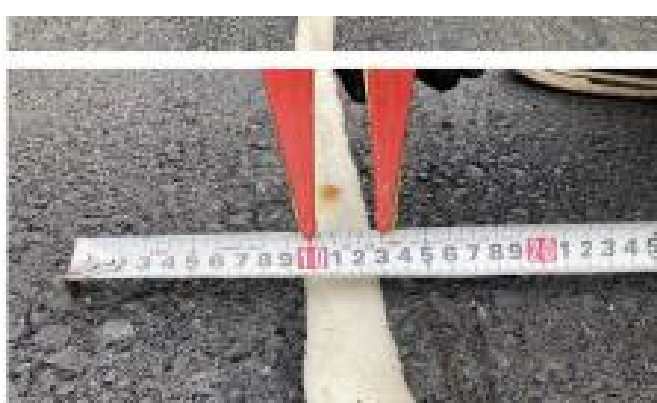
ロードバイクが通行した際に、縦目地に間詰めしていたウレタンフォームが沈みロードバイクの車輪（両輪）が落ちてバランスを崩して転倒した

- 防止対策：
- ①工事区間の安全が確保されない場合は、規制を継続する。
 - ②規制解除にあたっては、縦目地部を沈まない材質のもので間詰めを行う。
 - ③-1まずは、意見のあった方に対して規制の趣旨を説明し理解を求める。
 - ③-2規制の解除については、主任技術者や社内、監督員に相談する。
 - ④規制時の工事看板、点滅灯、チューブライトを追加し、更なる安全対策を図る。

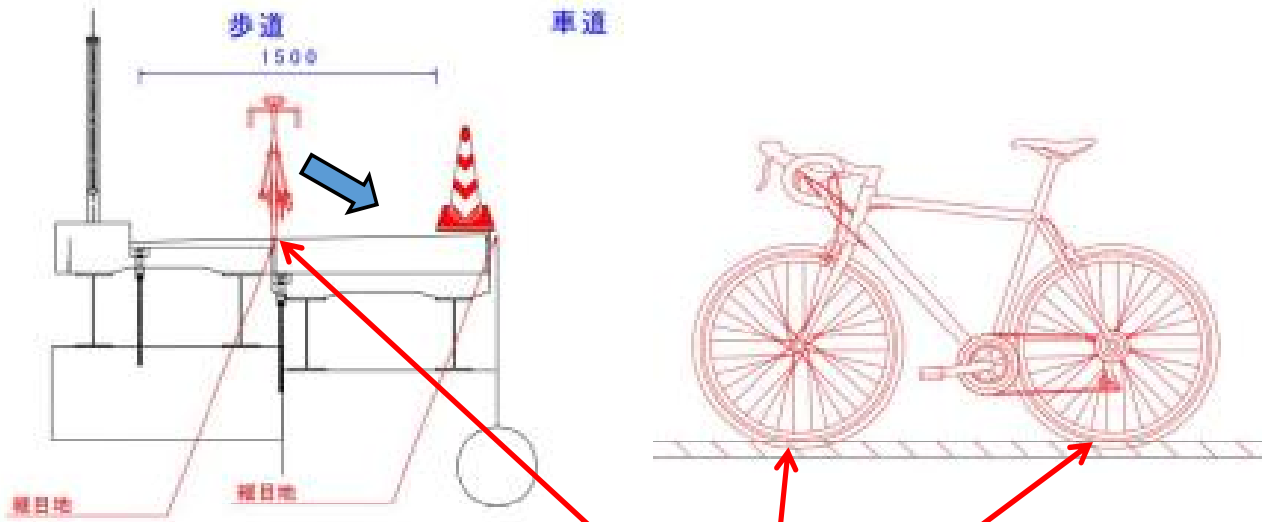
断面図

ロードバイクが通行した際に、縦目地に間詰めしていたウレタンフォームが沈みロードバイクの車輪（両輪）が落ちてバランスを崩して転倒した

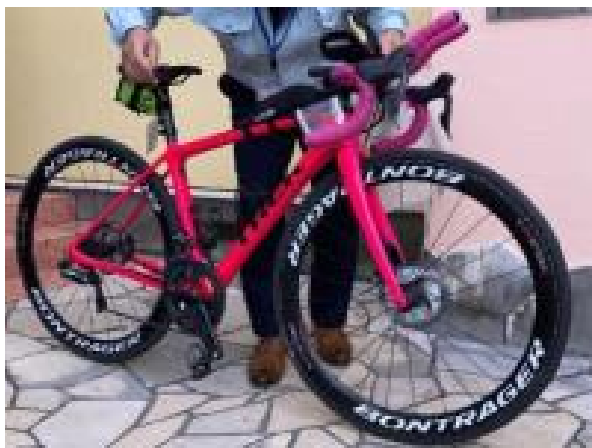
物損状況 ロードバイクの両輪とギア等に傷、衣服破損

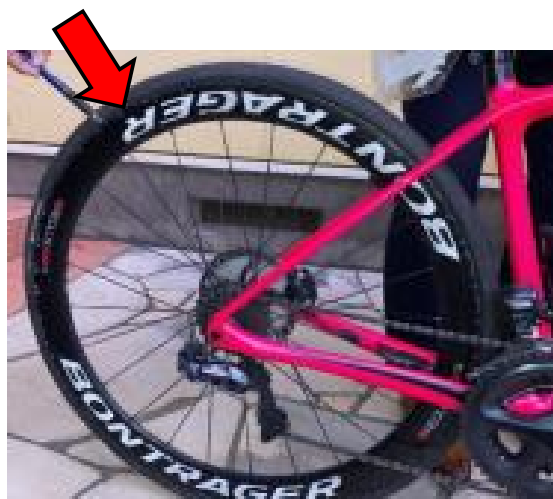
後輪（ホイール全周に擦傷）

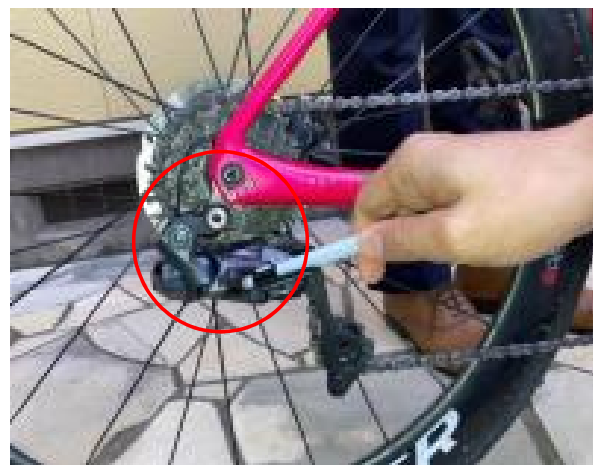
ギア部（擦傷）

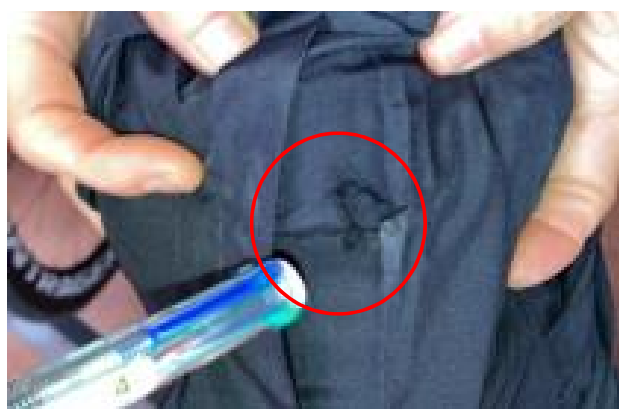
インナー破損

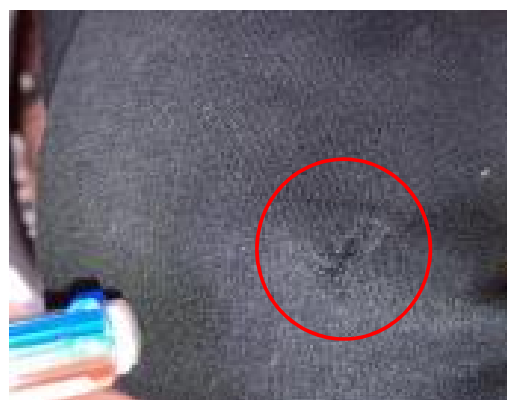
ズボン破損

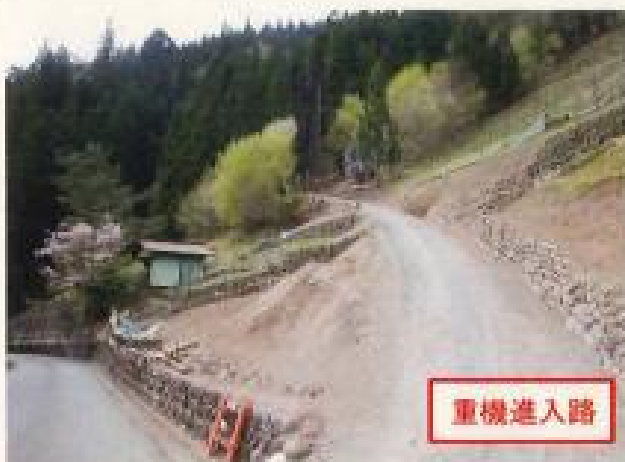
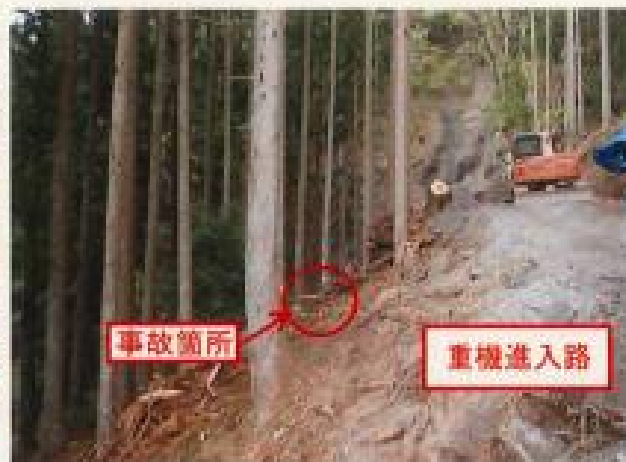
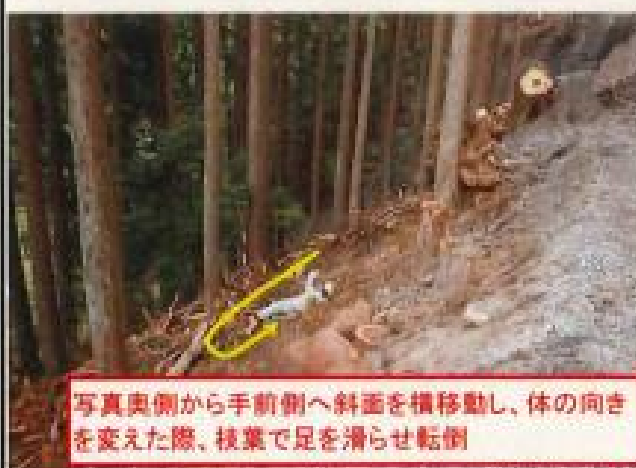
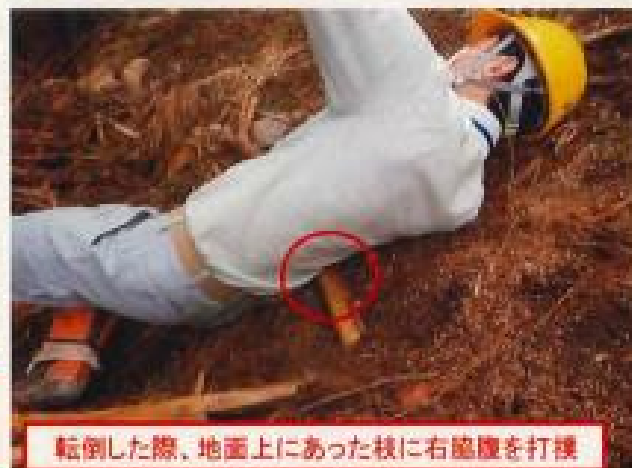
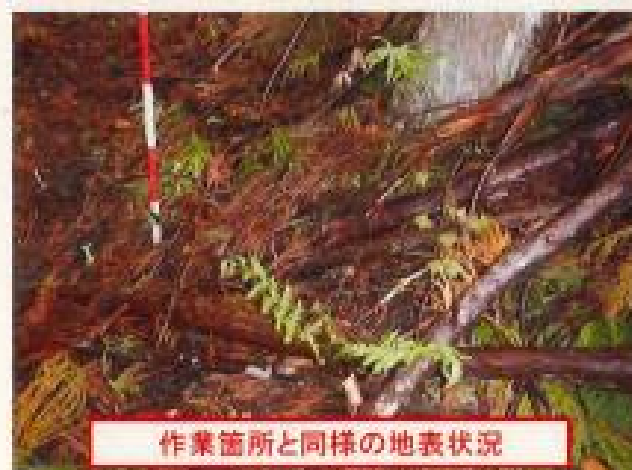
〈事故発生時の状況〉

- ・被災者は、重機進入路脇の伐採木を整理・移動するため玉掛け作業の補助をしていた。
- ・被災者は、玉掛けの補助作業と退避行動を繰り返していた。その作業時に方向転換したところ、地表にあったスギの落葉・落枝に足を滑らせて転倒し、枝にわき腹を打ち付けた。
- ・後日医療機関を受診したところ、肋骨骨折2か所、全治約3週間と診断された。

- ①伐採木の移動作業時の注意点についてKY活動で情報共有していたが、転倒等に対する予測をしていなかった。
- ②地表に枝葉が積み重なり、作業者は滑りやすい状況下にあったが、事前に除去をしないで作業を行っていた。
- ③地表に枝葉が積み重なり、作業者は滑りやすい状況下にあったが、滑り止めが無い地下足袋で作業を行っていた。
- ④加齢に伴う作業員の運動能力低下を意識していなかった。
- ⑤受注者は事故発生直後、被災者本人の判断及び体調の具合から軽く転倒しただけと考えたため、被災者を医療機関で受診させる等の措置を取らなかった。
- ⑥受注者は被災者本人の判断及び体調の具合から軽く転倒しただけと考えたため、発注者・警察署・労働基準監督署に事故発生後速やかに連絡しなかった。
