事例発表(地質・土質調査業務部門)

平成27年度[第27-D4824-01号](主)藤枝天竜線
安全・安心緊急道路対策事業(道路改築)
に伴う地質調査業務委託

日本エルダルト株式会社
猿田茂秀
松見 毅

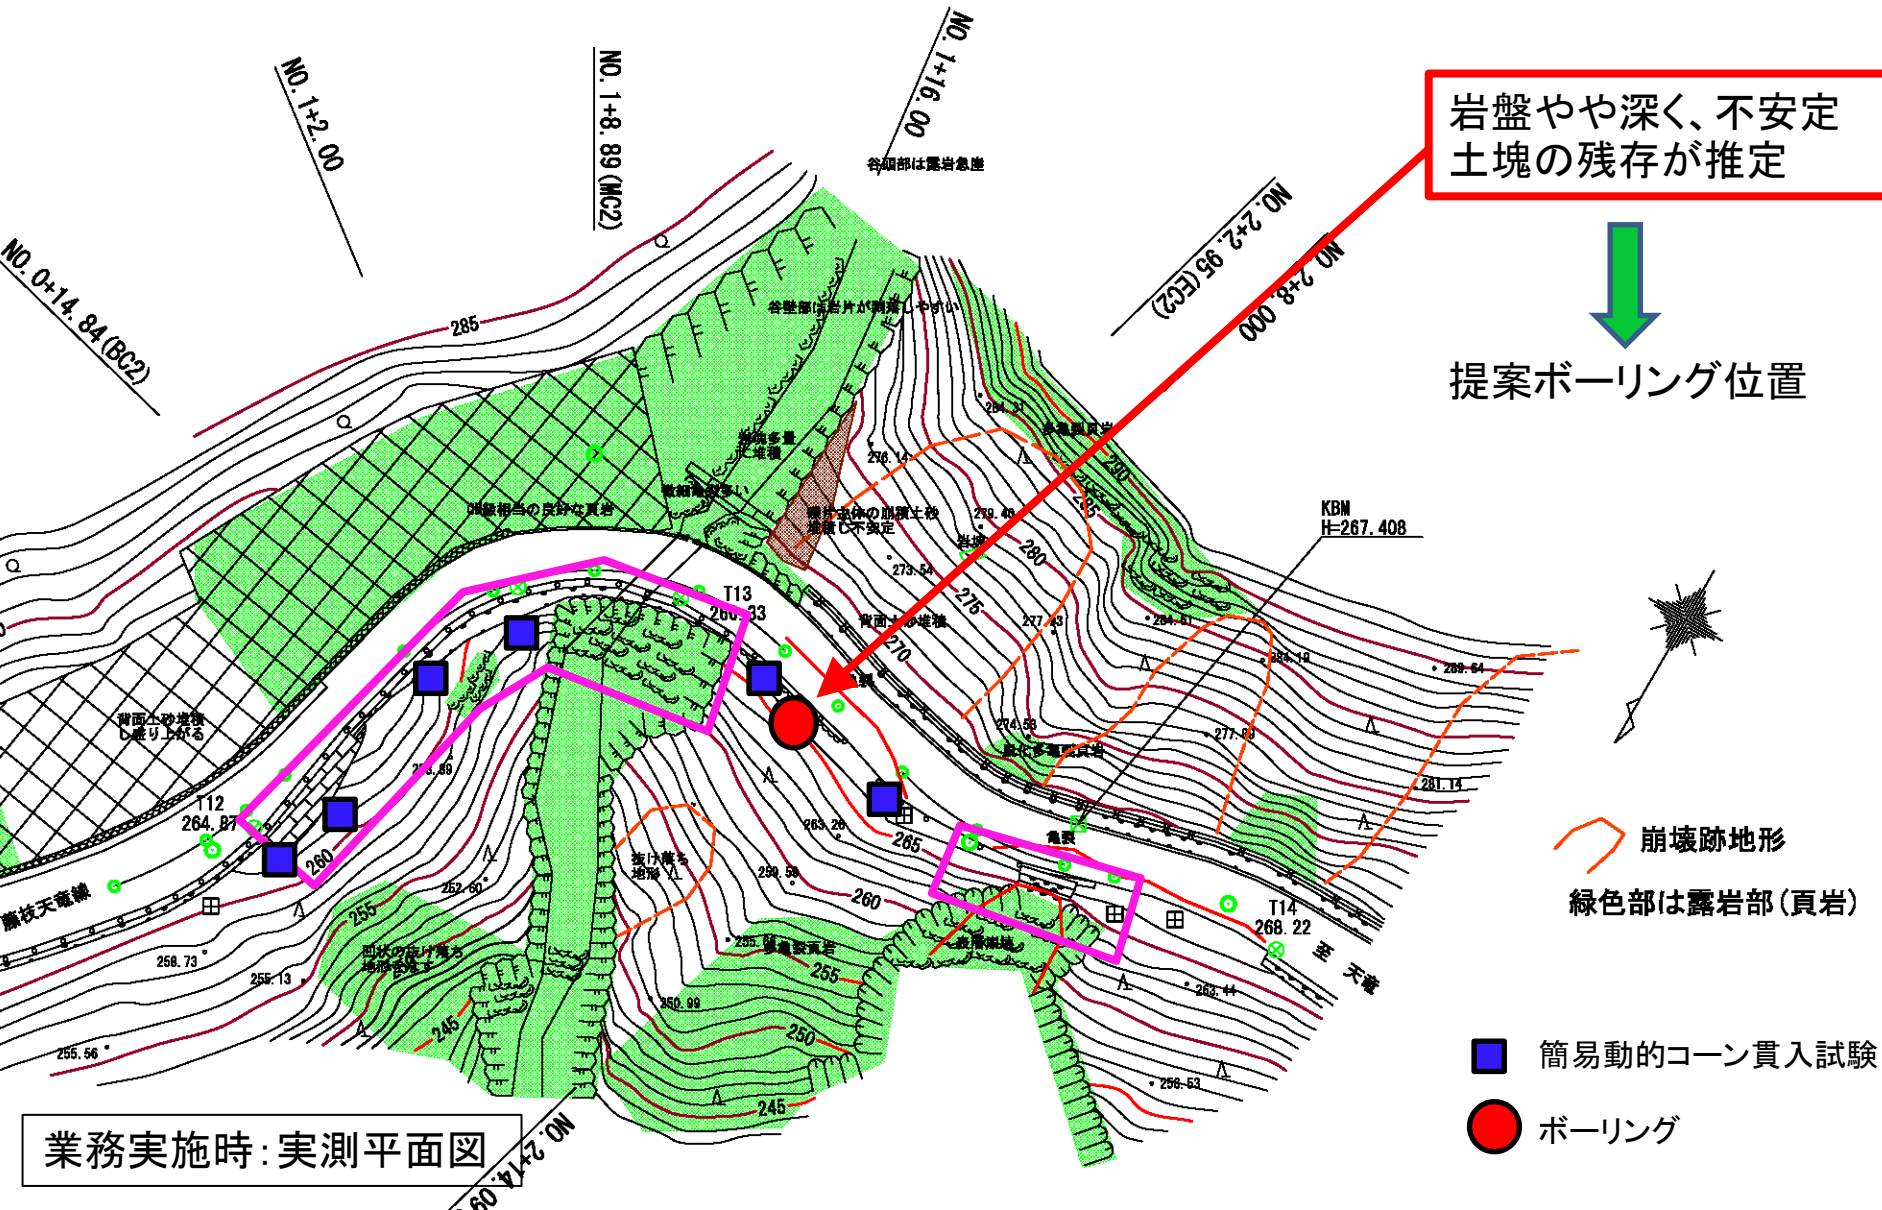
岩盤分布が浅い領域

簡易動的コーン貫入試験で被覆土砂厚を確認(提案)

岩盤やや深く、不安定土塊の残存が推定

提案ボーリング位置

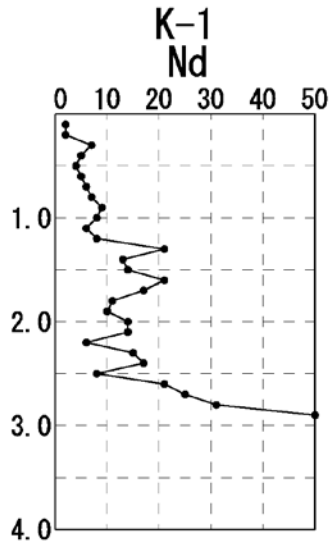
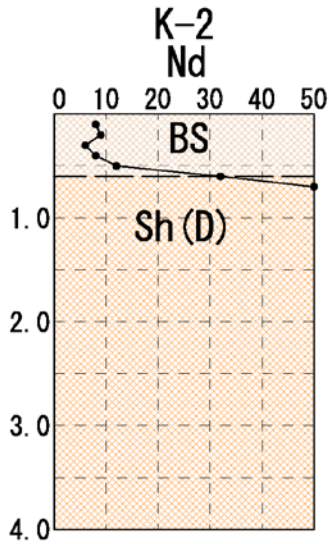
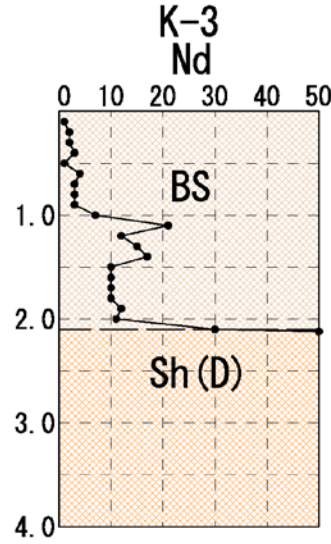
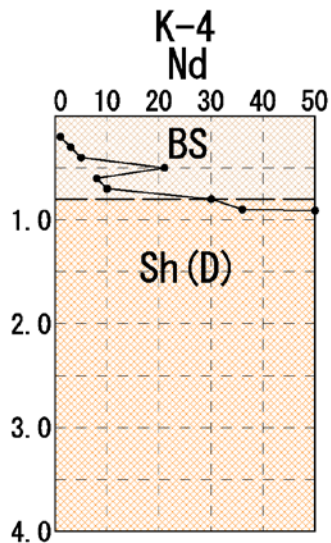
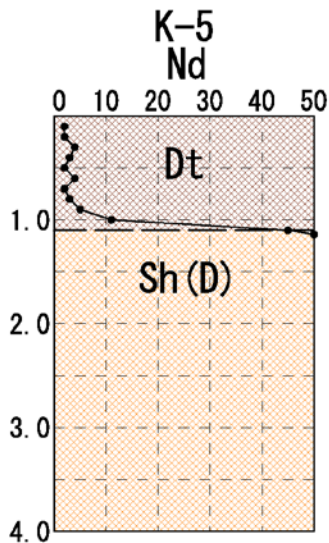
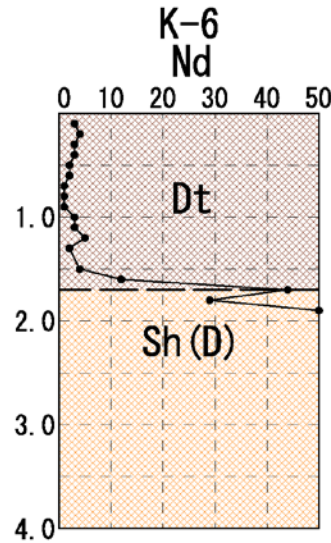
4-1.簡易動的コーン貫入試験

- 被覆土砂層相は地形状況から区分
- 強風化岩の頂部を確認して試験を終了
- 盛土(BS)および崩積土砂(Dt)についてはNd=Nの関係が推定される

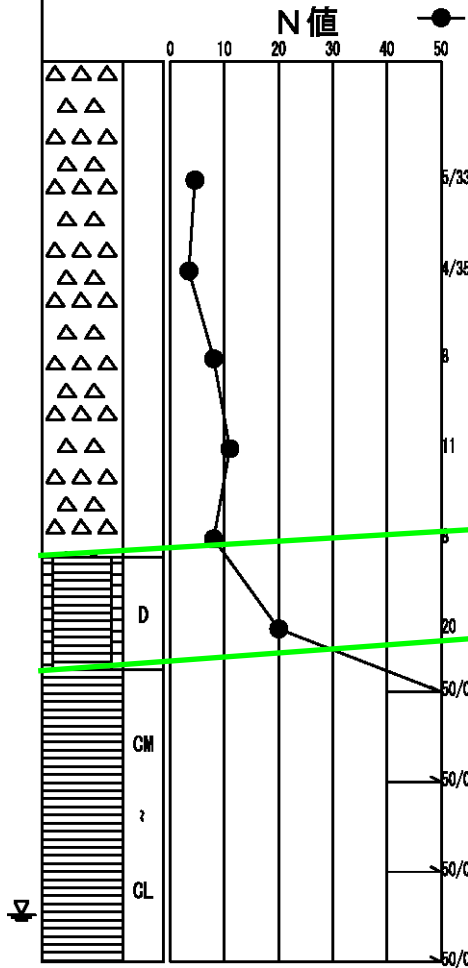
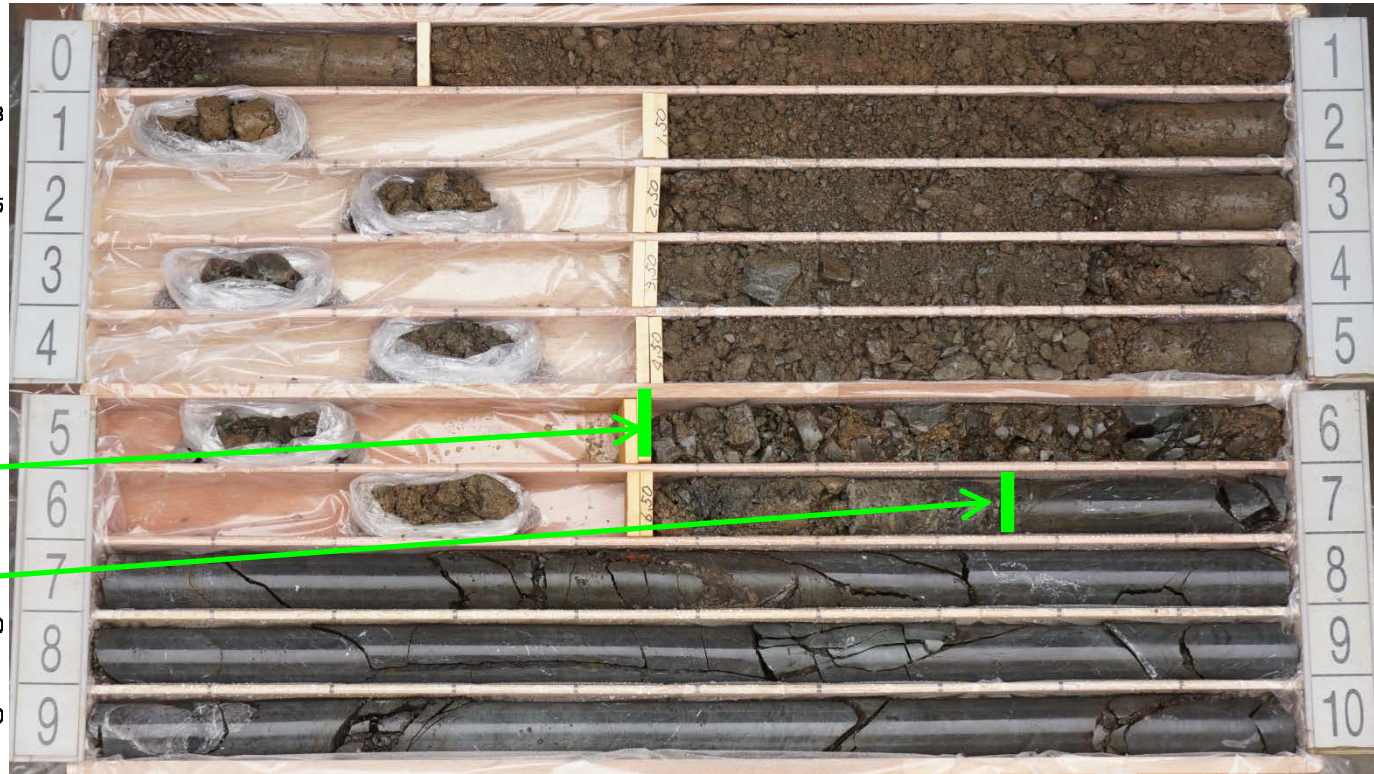
No. 1

深度0.00~5.50m: 崩積土砂(N=4~11)
深度5.50~6.75m: 強風化頁岩(N=20、D級)
深度6.75m以深 : 頁岩(N=反発、CM~CL級)

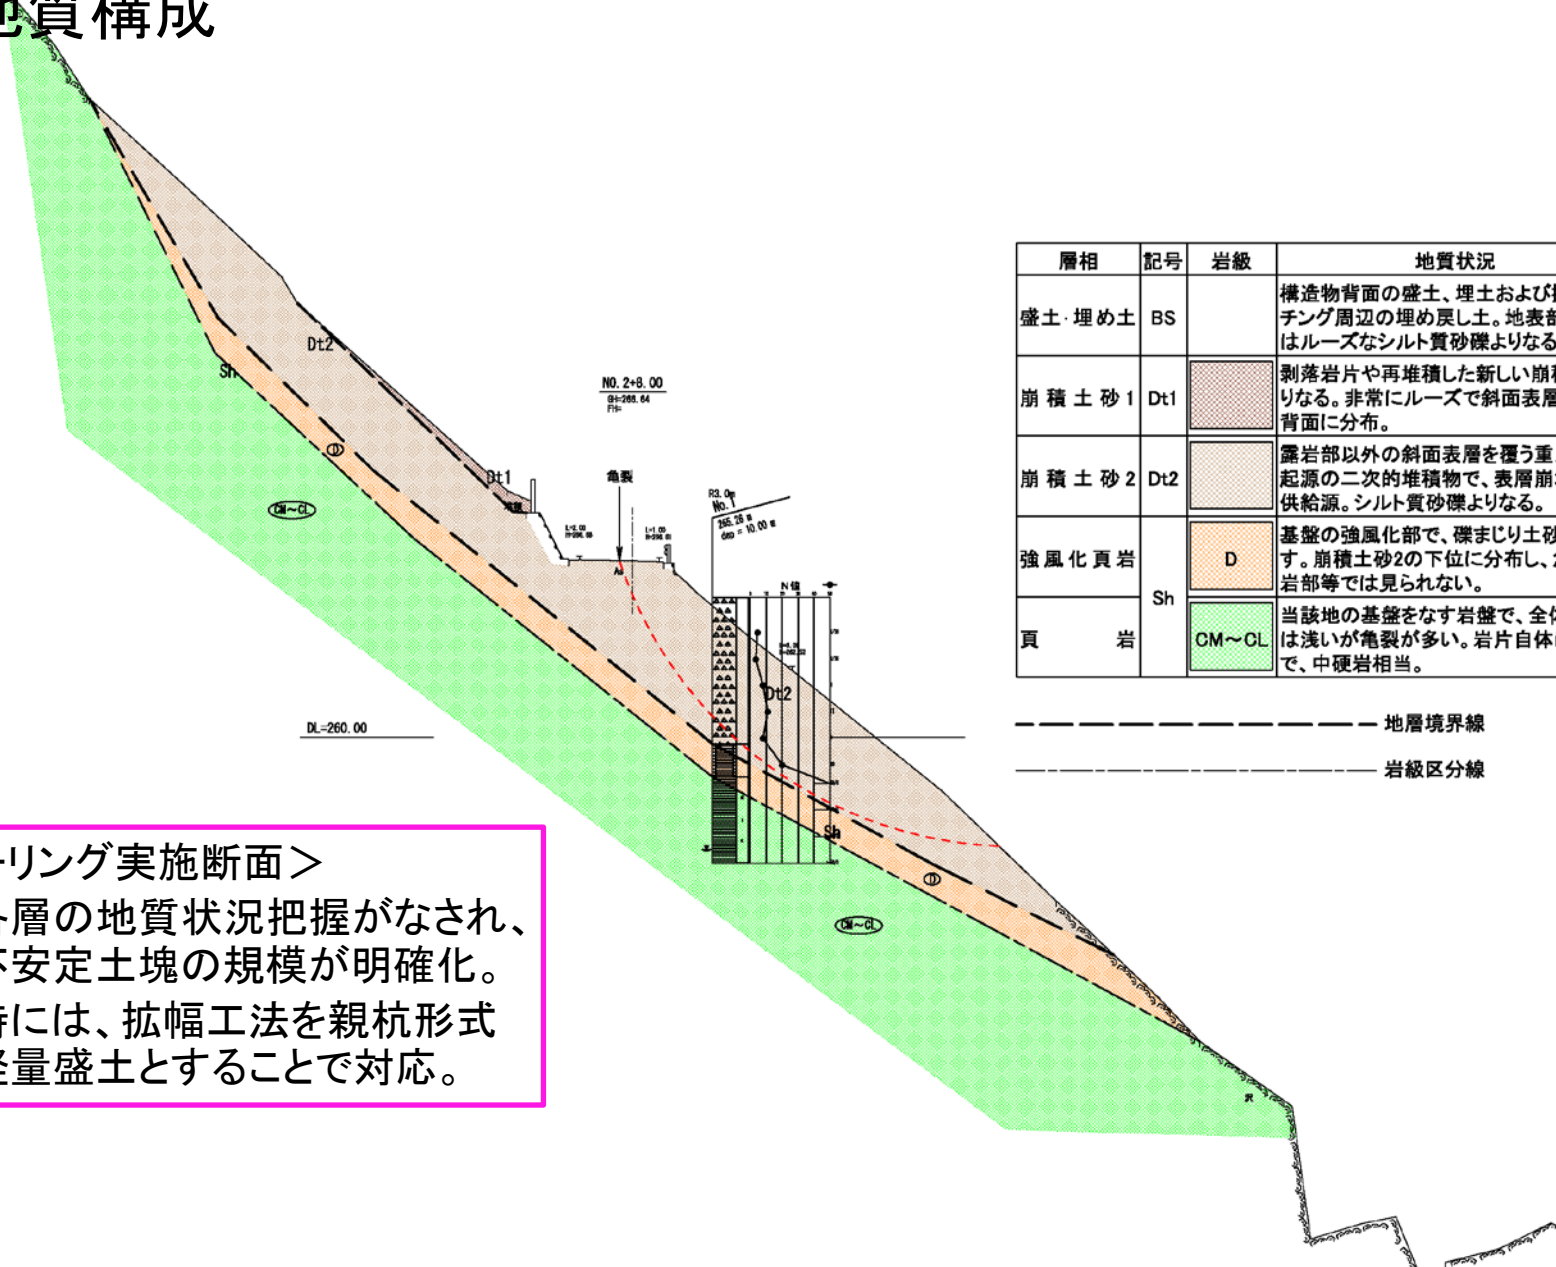
<ボーリング実施断面>
 構成各層の地質状況把握がなされ、
 残存不安定土塊の規模が明確化。
 設計時には、拡幅工法を親杭形式
 の超軽量盛土とすることで対応。

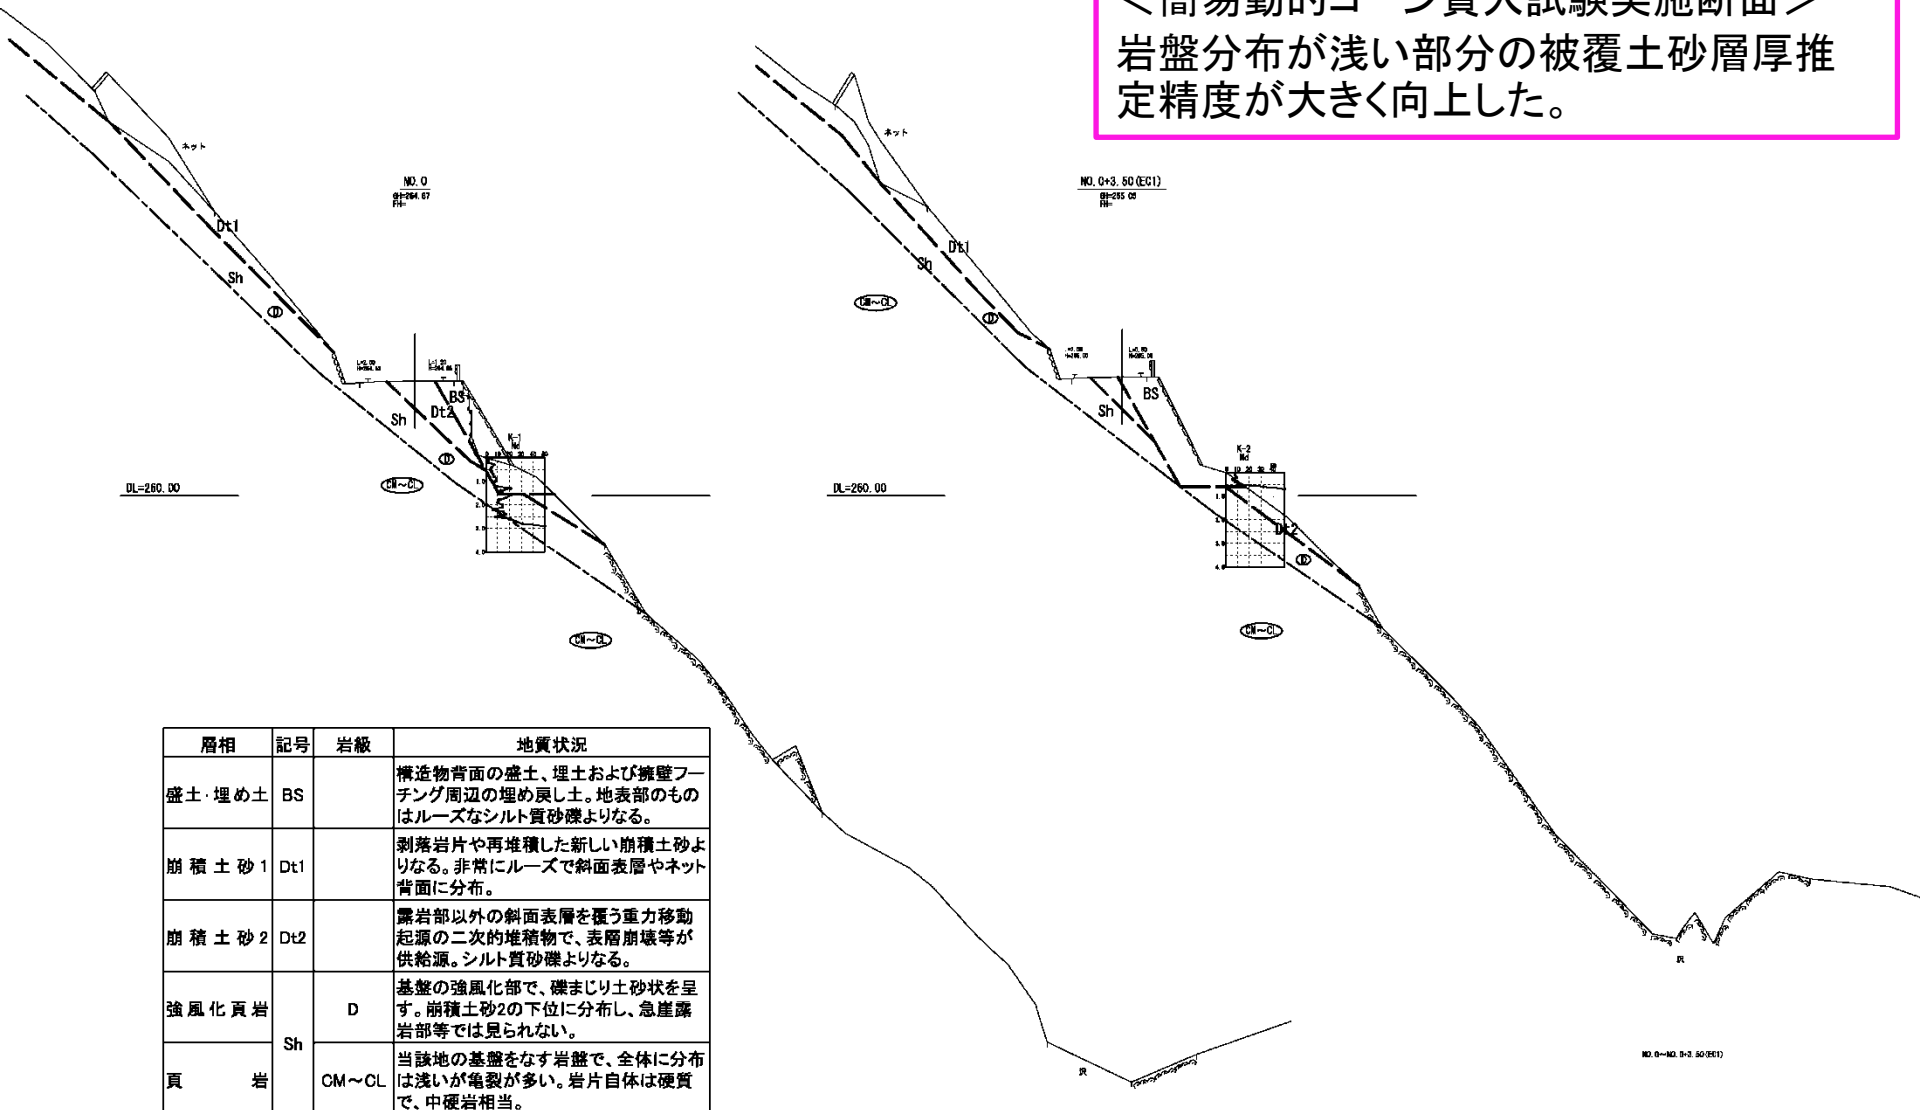
＜簡易動的コーン貫入試験実施断面＞
 岩盤分布が浅い部分の被覆土砂層厚推定精度が大きく向上した。

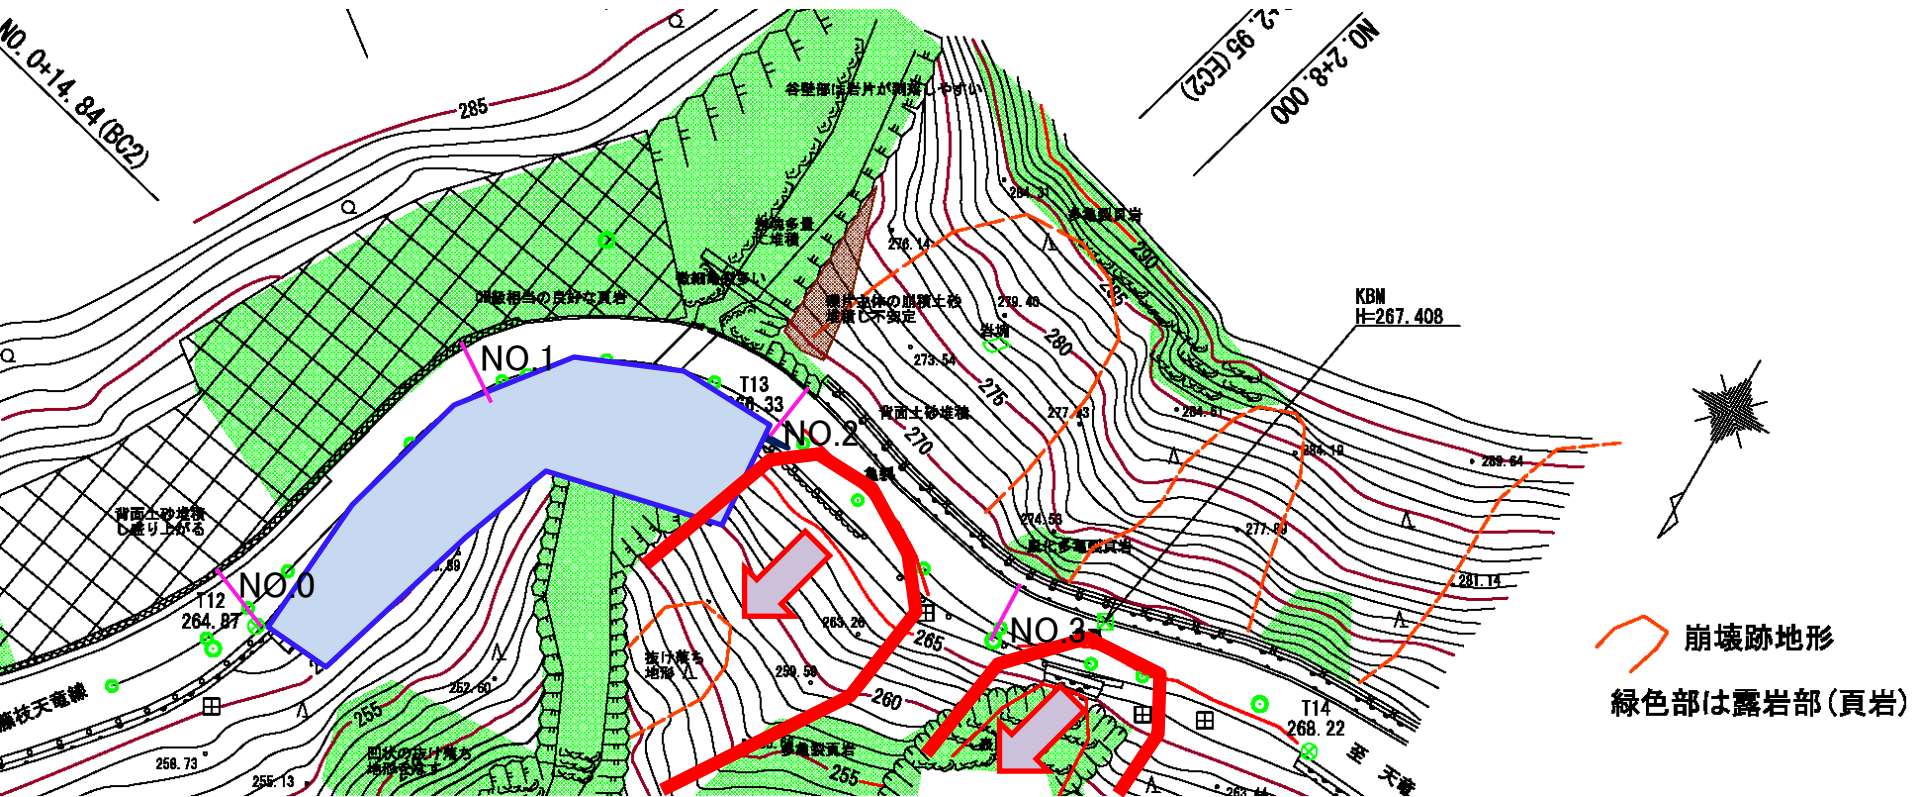
<道路谷側> 設計時に留意すべき情報

- 道路谷側の現存擁壁に変状は見られず、不安定化の兆候は認められない。
- 起点～NO.2付近にかけては全体に岩盤分布が浅い。
- NO.2～NO.2+15付近は崩積土砂の分布が厚く、道路面に亀裂も見られることから、道路面付近を頭部とする潜在的な不安定土塊を形成している可能性が高い。
- 崩積土砂2の孔壁自立性は期待できない。
- NO.3～NO.3+10付近の道路谷側は表層崩壊によって抜け落ちており、今後の路面崩落が懸念される。

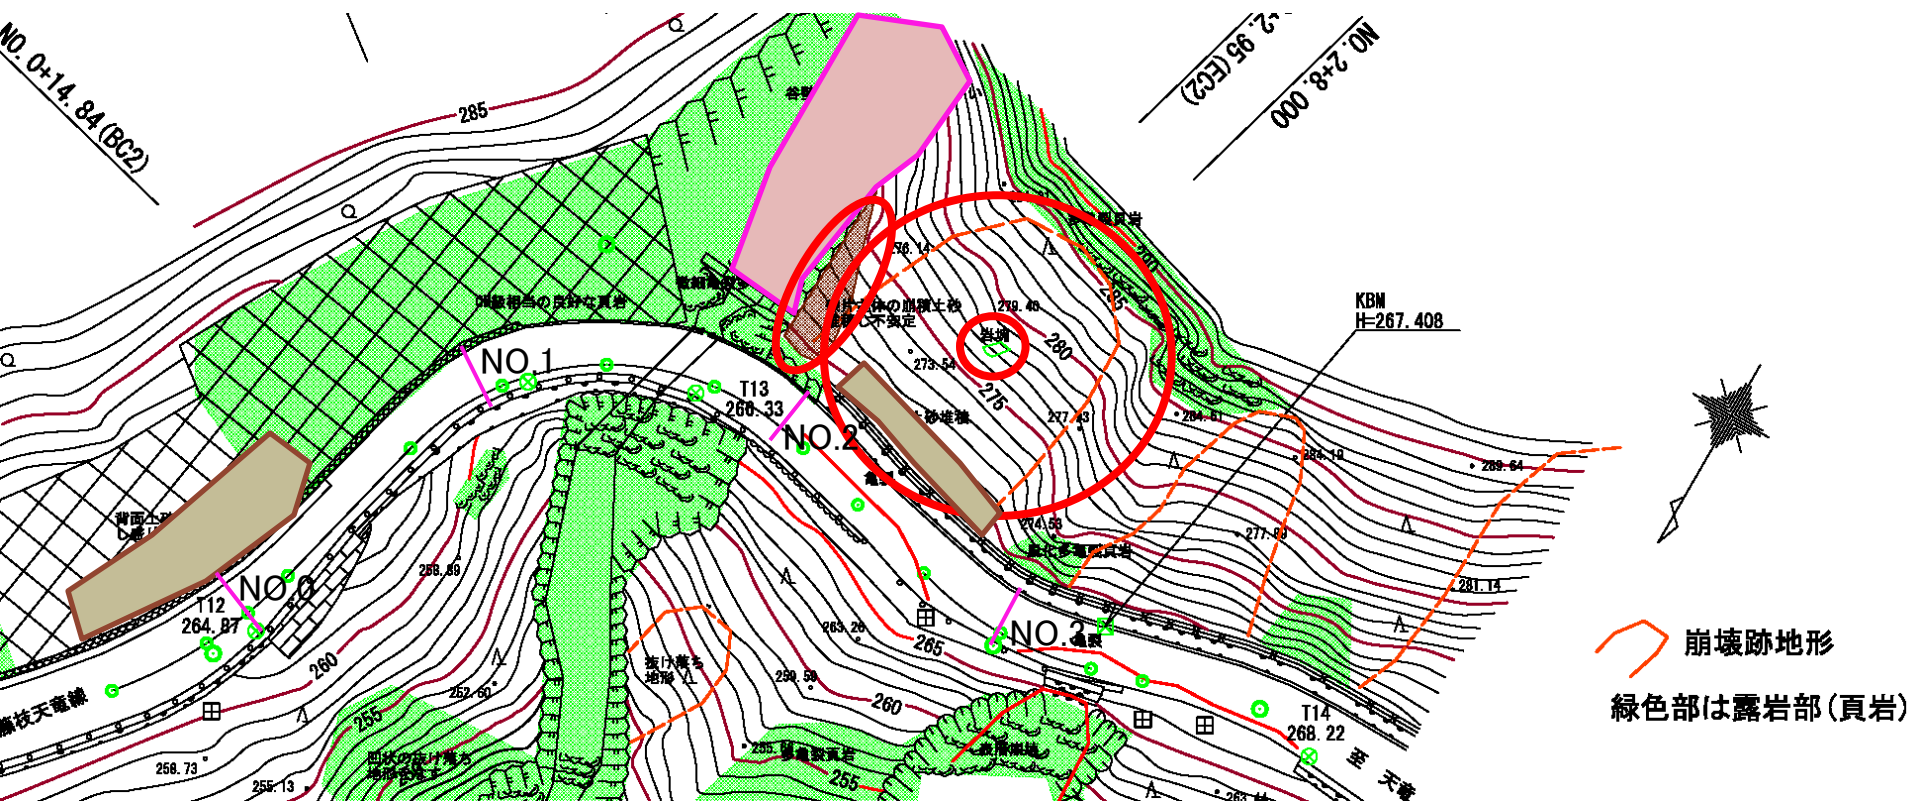
<道路山側> 道路供用時の不安要素、道路パトロール時の留意点

- 起点部付近落石防護柵工は、背面に堆積する土砂の除去が望まれる
- NO.1+16付近の谷筋は岩塊供給量が多く、豪雨時等の道路部流出が懸念される
- EC.2付近は斜面上にルーズな崩積土砂が堆積し、道路部に流出しやすい。
- NO.2～NO.2+15は表層崩壊跡と考えられ、表層部の安定性は不良。
- 上記区間は落石防護柵工背面に多量の土砂堆積が見られる。
- 上記区間には、斜面上に大径の不安定な岩塊も見られる。
