第1回

遠州灘沿岸侵食対策検討委員会

平成16年6月25日

静岡県

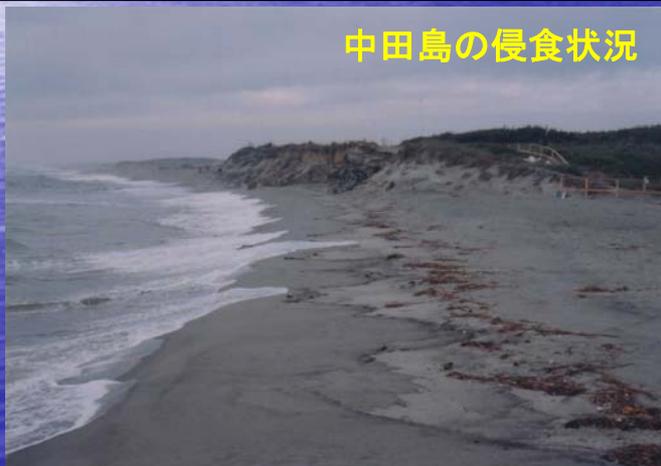
中田島の侵食被害

- ・昭和50年代→砂浜幅は約200m。
- ・近年→砂浜幅は約50m程度にまで減少。
- ・平成15年10月の高波浪により、海岸保全区域背後の保安林区域にまで侵食が及んだ。
- ・保安林区域内を中心に昭和40~50年代に埋め立てられていた一般廃棄物の一部が海岸に流出する事態が生じた。

中田島の侵食状況

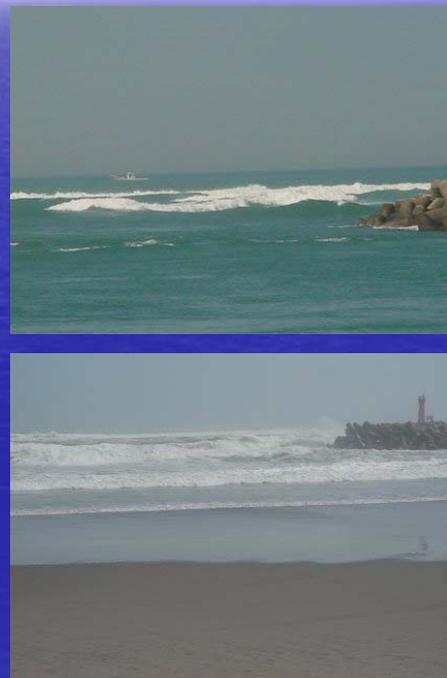
新居海岸の侵食被害

- ・近年、新居海岸で侵食が進行。
- ・台風7号(平成14年7月10日)により、砂浜が一気に消失。
- ・応急対策として、平成14年9月にバイパス側面へ土嚢(延長600m)を設置。
- ・平成16年3月には緊急養浜(1万m³)を実施。

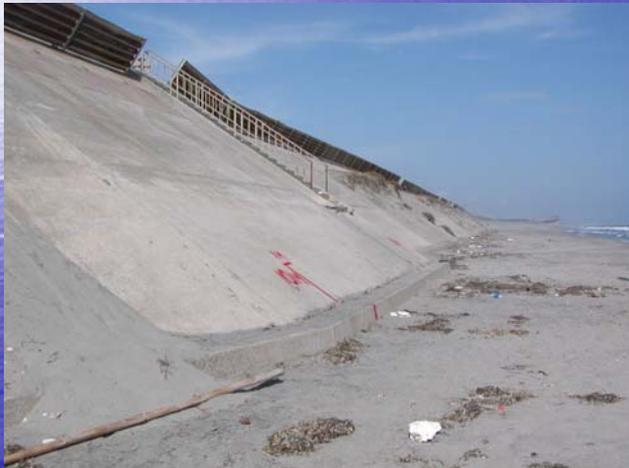
H14. 7. 10台風7号による侵食の状況

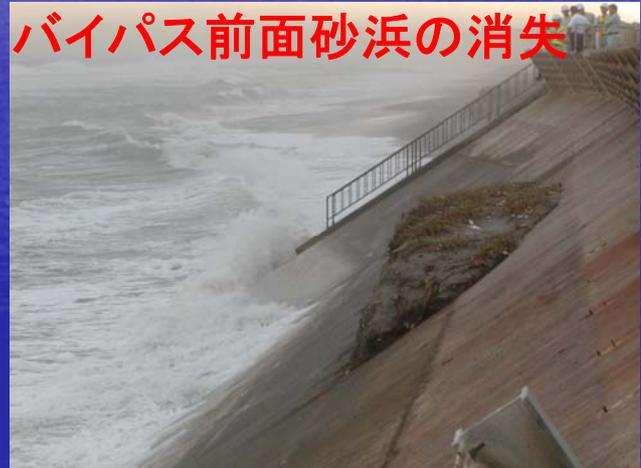
バイパス前面砂浜の消失

H14. 8. 19台風による波浪の来襲状況

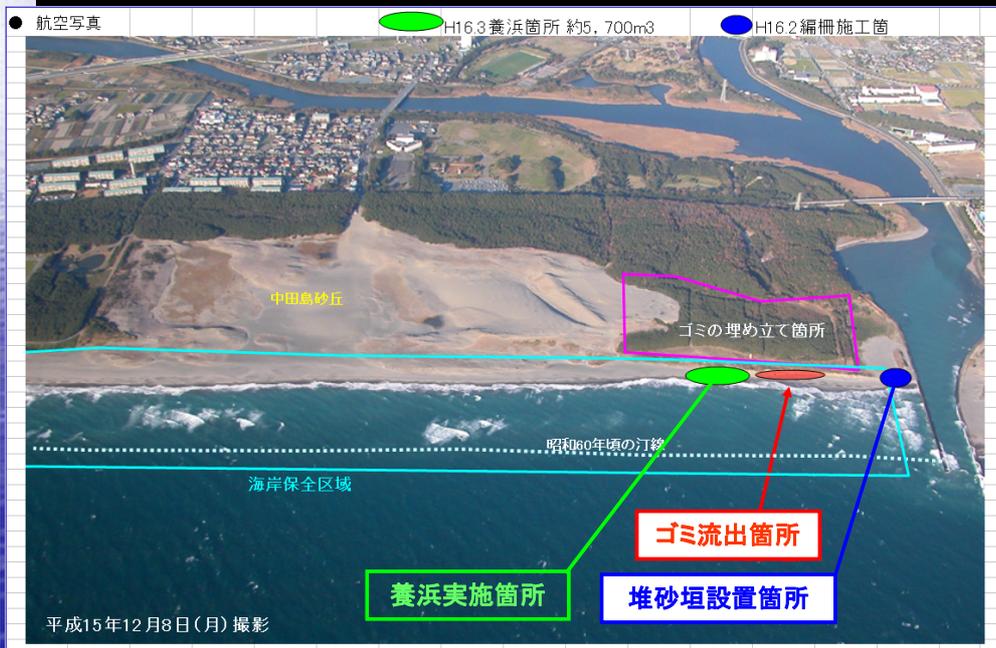
○中田島海岸における養浜投入および堆砂垣の実施

浜松市によるゴミ流出防止対策と並行し、海岸侵食対策として緊急的に**養浜工**を実施した（養浜量：約5,700m³（平成16年3月工事終了））
また、この地域特有の強い西風によって陸域を移動する砂を捕捉する事を目的として、**堆砂垣**の設置も実施した。
