遠州灘沿岸侵食対策検討委員会

平成16年10月21日

静岡県

遠州灘沿岸（天竜川～県境）の現況把握

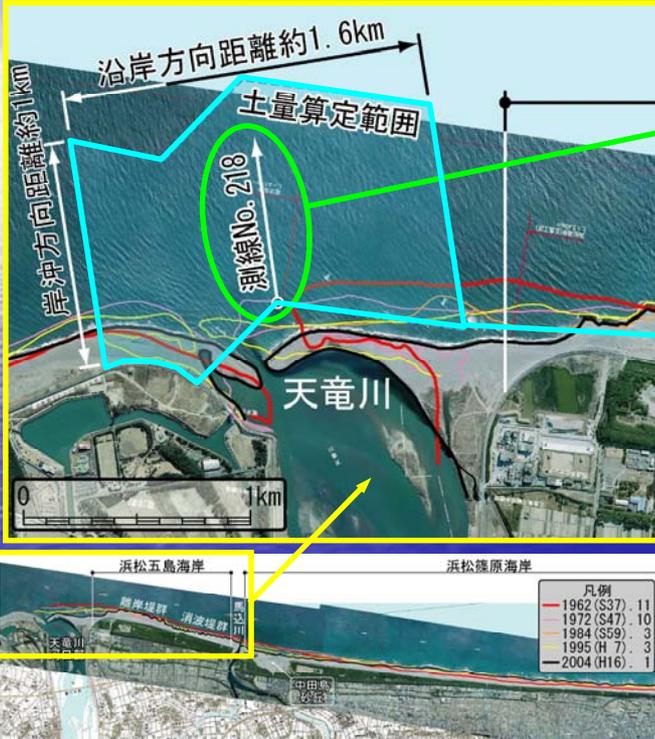
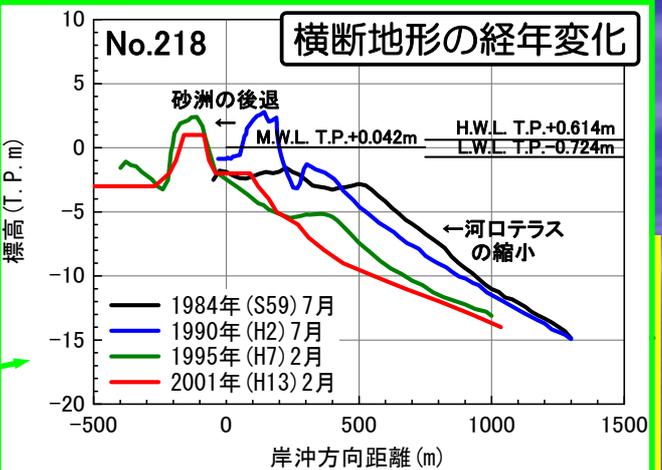
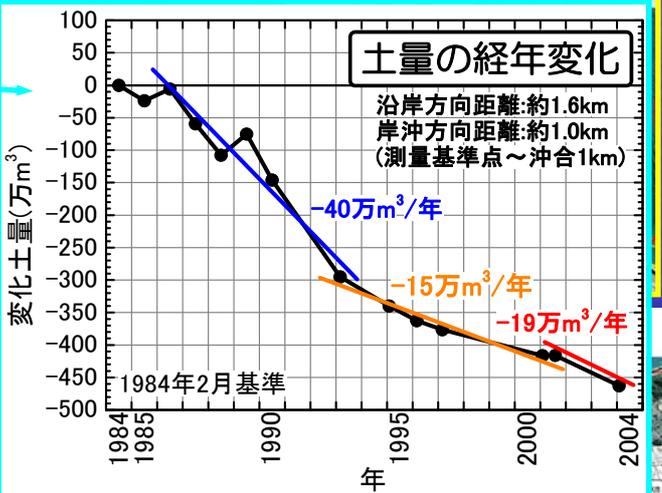
天竜川河口部の侵食

・天竜川流出土砂の減少に伴い、河口砂洲は後退し、さらに河口テラスが徐々に縮小してきている。

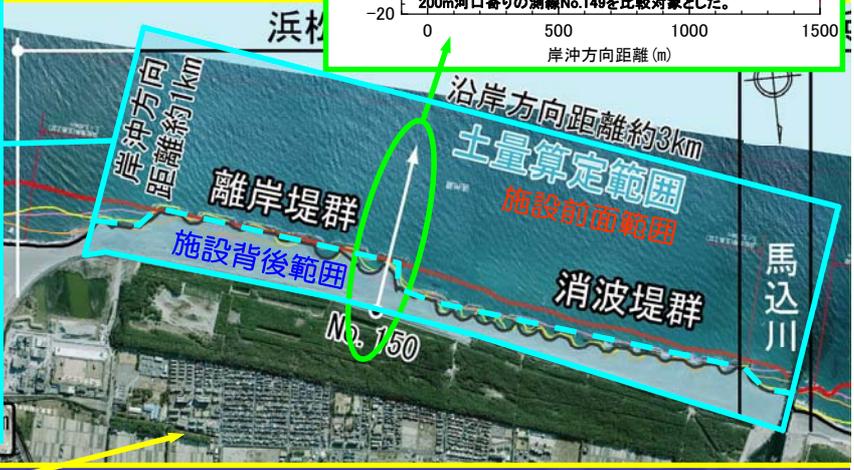
横断地形の経年変化

- 1970年～1980年代にかけて沖合施設(離岸堤および消波堤)を整備。
- 沖合施設整備により汀線後退は止まっているが、一方、施設沖合ではバー地形が消失し、侵食傾向である。

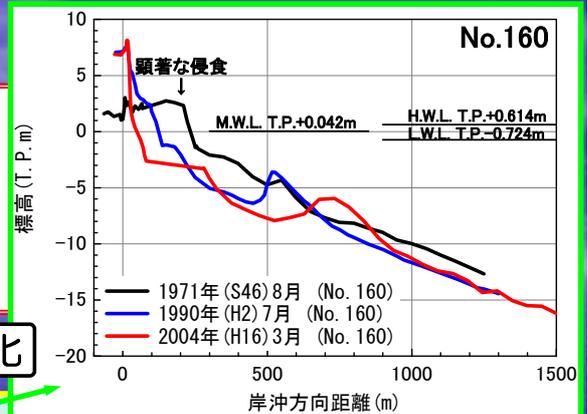
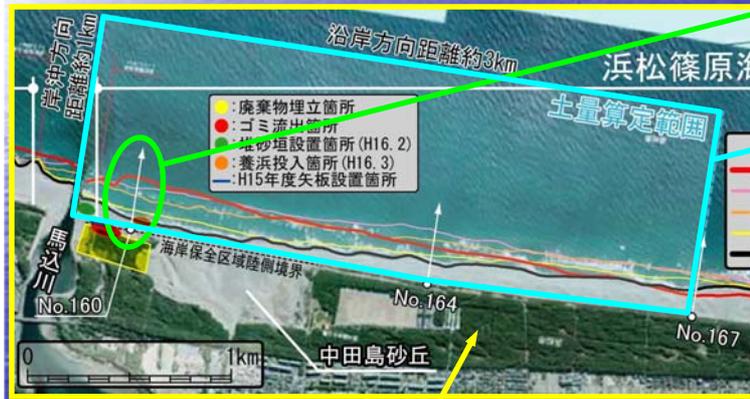
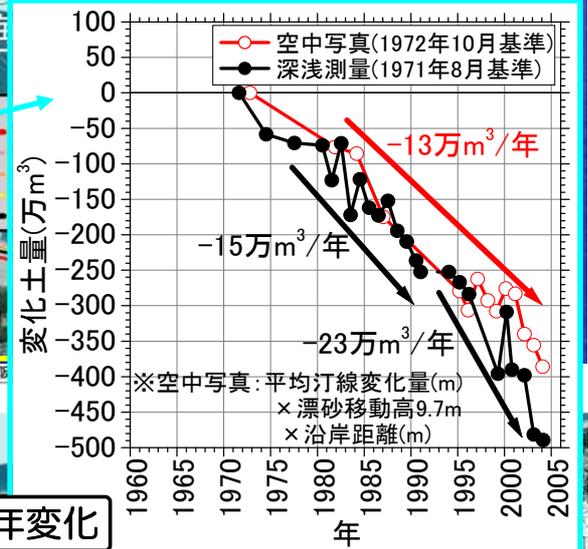
中田島海岸侵食状況

- 昭和40年代は砂浜幅が平均的に200m以上
- 現在は馬込川西側の砂浜幅が50m以下に減少
- この侵食域は西方向(今切口方面)へ拡大中
- 平成15年10月高波浪で保安林区域にまで侵食が及び、埋め立て一般廃棄物が海岸に流出

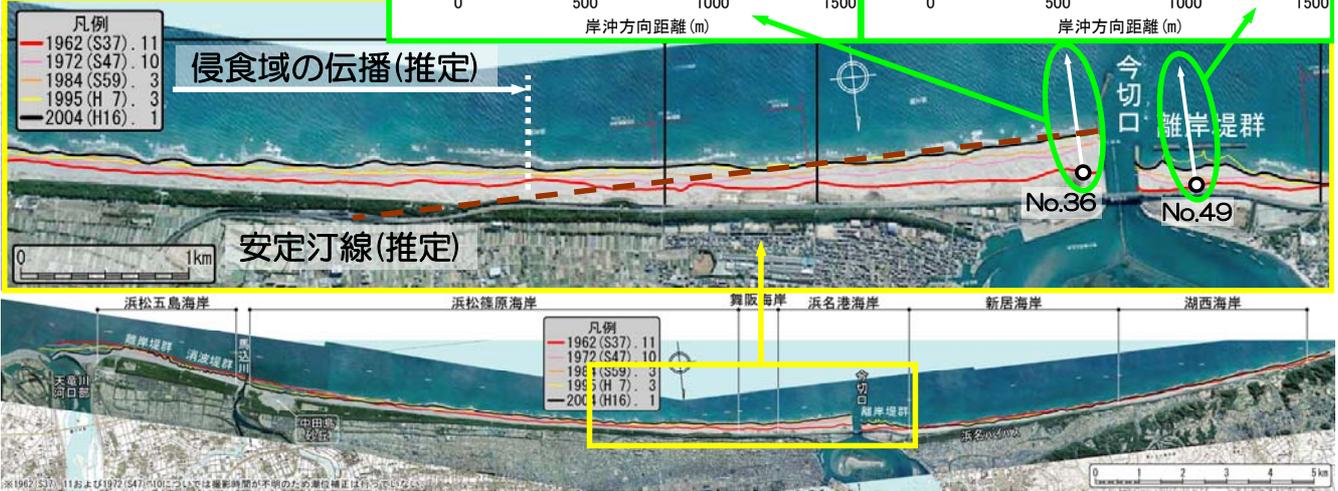
横断地形の経年変化

- ・今切口導流堤左岸側では東導流堤の延伸に伴い砂浜幅が拡大し、現在はほぼ安定。
- ・現状放置すれば将来的に安定汀線延長上まで侵食域が伝播することが予想される。
- ・今切口右岸側では離岸堤整備に伴い汀線が安定していたが、最近では砂浜幅が縮小してきている。

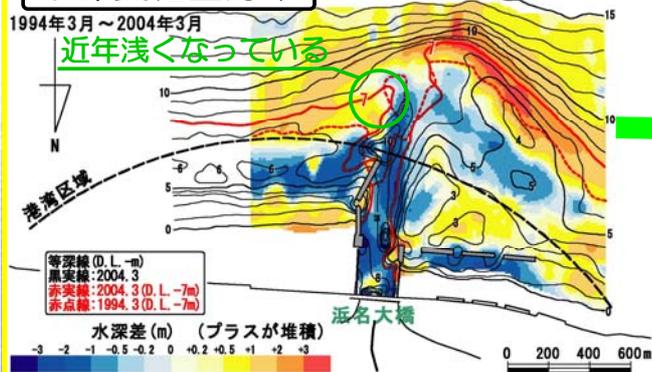
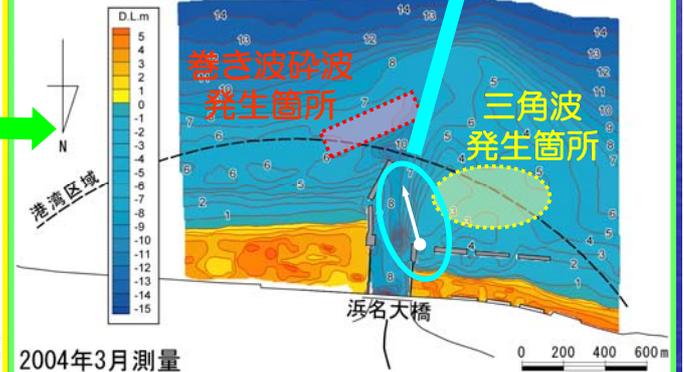
水深変化量分布

- ・今切口周辺で堆砂が促進し浅瀬が形成
- ・浅瀬の形成により離岸堤前面での三角波と航路前面での巻き波砕波が発生している。
- ・特に、巻き波砕波は現在、航行障害の原因となっている。

- 今年度工事および調査計画（平成16年度）
- 今切口前面の浚渫（平成16年12月頃、約0.5万m³を予定）
→新居海岸沖合（水深5m程度）へ投入予定
- 浚渫箇所のナローマルチ測量：計3回（浚渫前後および高波浪来襲後）

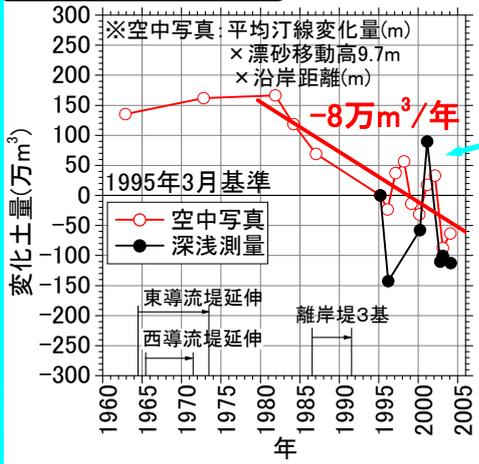
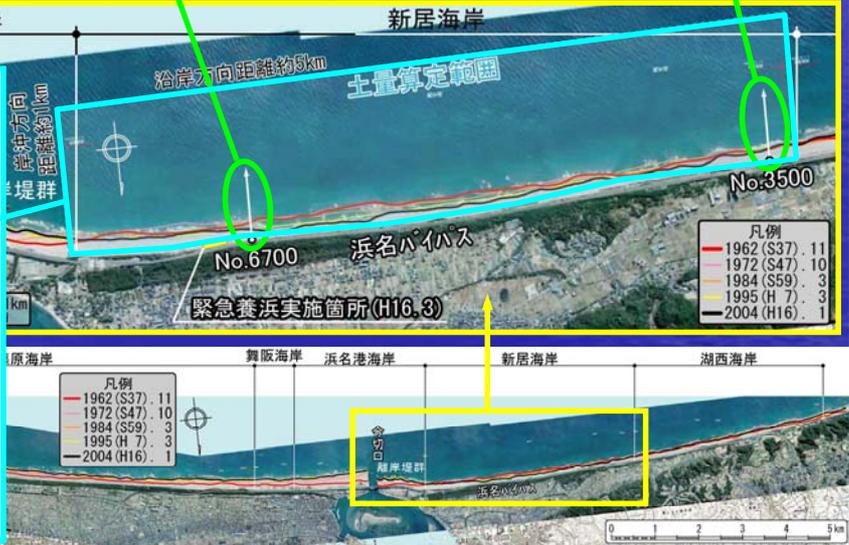
土量の経年変化

- ・今切口導流堤整備後、新居海岸で侵食が顕在化。
- ・近年では、平成14年台風7号により砂浜が一気に消失。
- ・応急対策として平成14年9月にパイパス側面へ土嚢を設置した。
(浜松河川国道事務所)

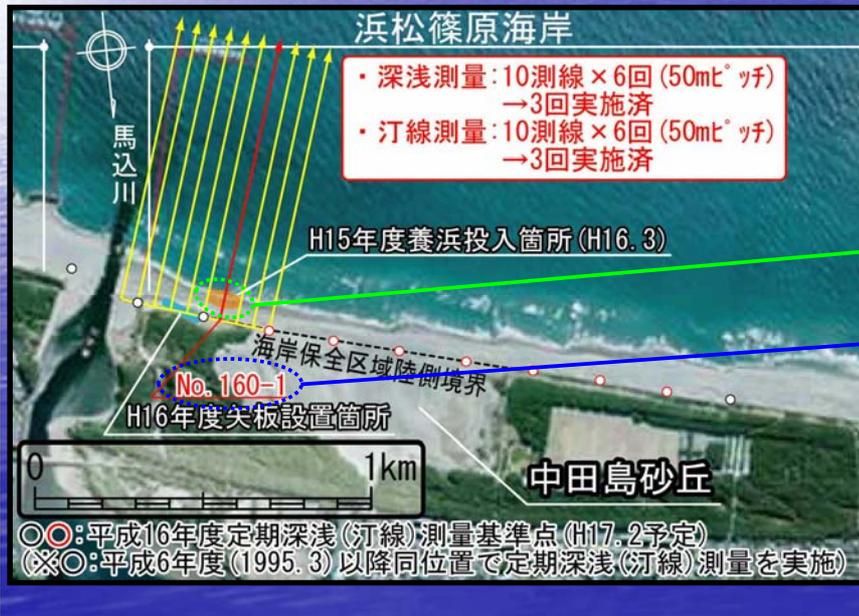
矢板施工箇所下手（西側）では養浜砂は流出し、砂丘が侵食
