2. 各地先海岸の現状と事業実施状況

- ・天竜川から東側(御前崎まで)

■ 竜洋・磐田・福田海岸の海岸線変化

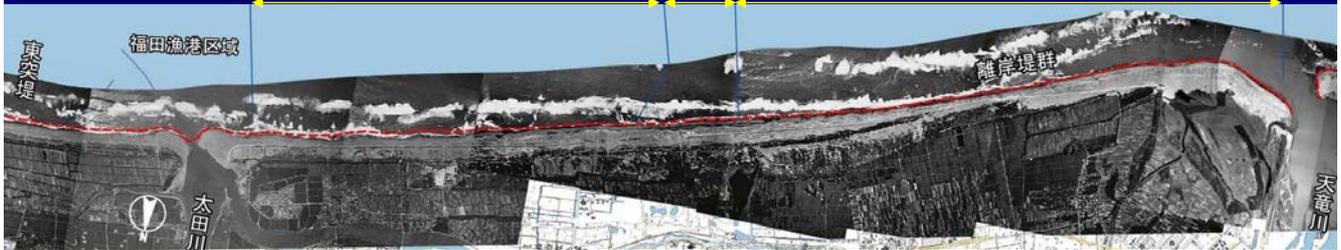
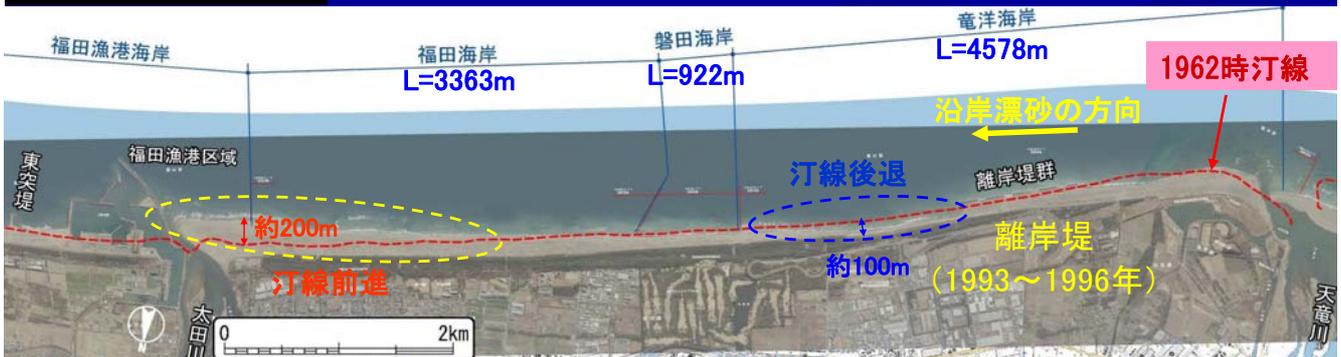
汀線後退

約100m

離岸堤群
(1993~1996年)

汀線前進
約200m

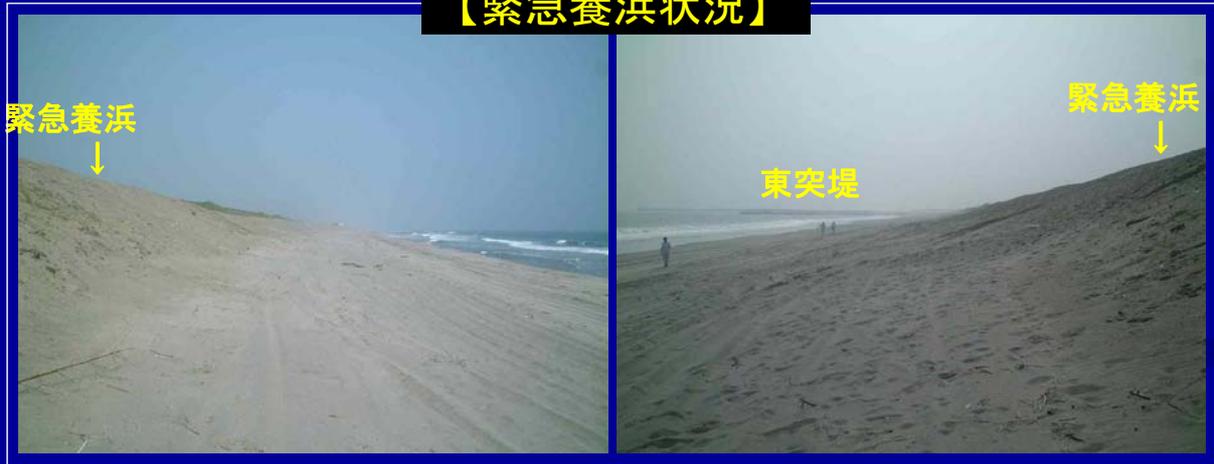
【緊急養浜状況】

- ・河川余剰土砂を用いた緊急養浜を実施
(平成17年度1.8万 m^3 、平成18年度1.9万 m^3)
- ・福田漁港の浚渫土砂についても東防波堤の沖合い(浅羽海岸方向)に約5.1万 m^3 /年(1979~2006年)を投入
⇒侵食進行の抑制に寄与

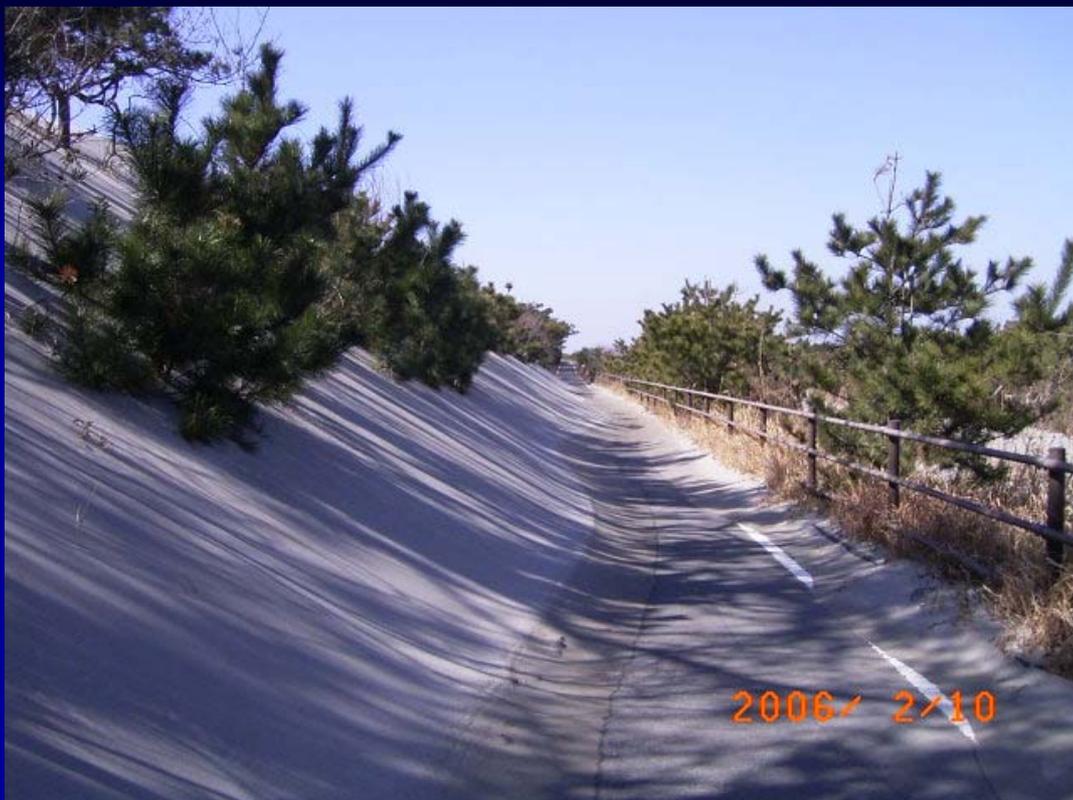
大浜海岸の現状

堤防北側を走る自転車道の状況 撮影：2006年2月10日

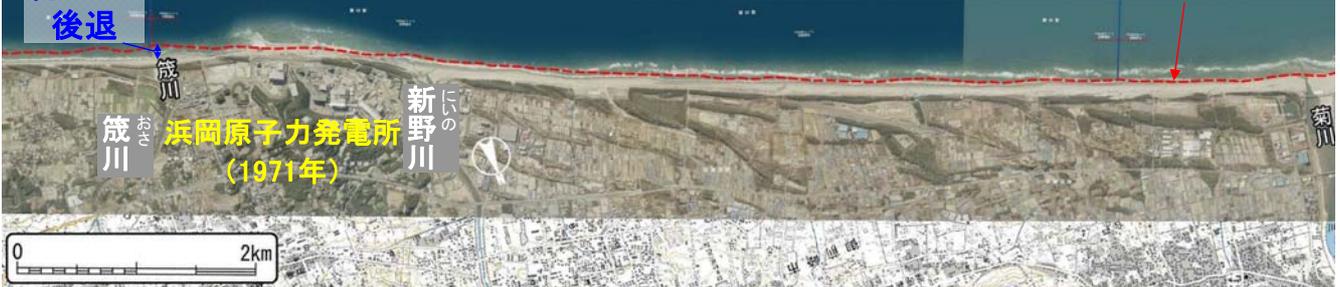
■ 浜岡海岸の海岸線変化

約100m
後退

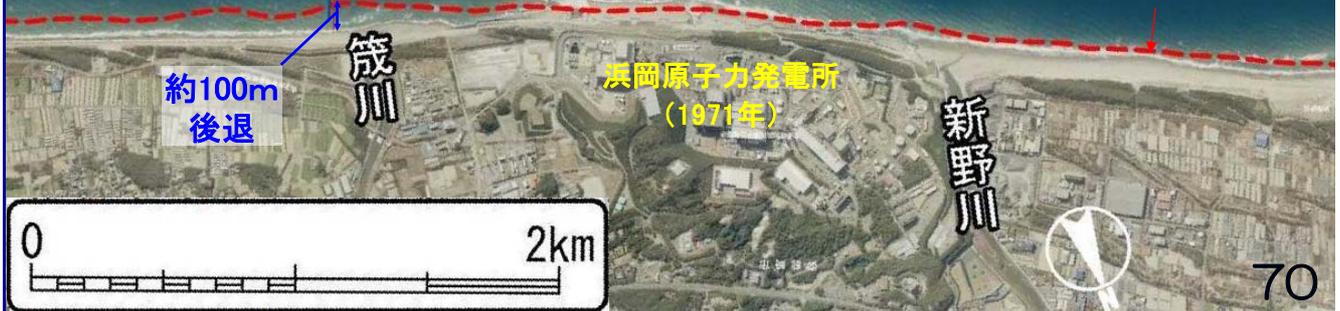
■ 浜岡海岸の海岸線変化(新野川～箴川)

約100m
後退

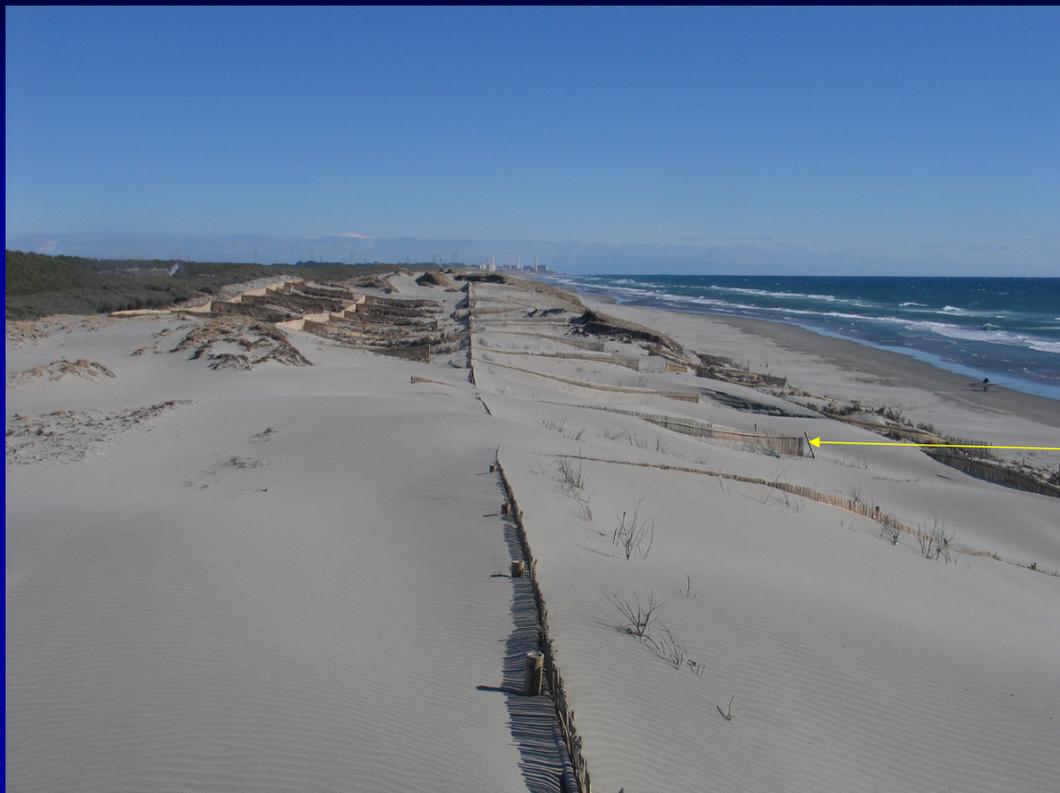
■ 浜岡砂丘の現状

堆砂垣

菊川の東に位置する浜岡砂丘 撮影：2006年2月4日

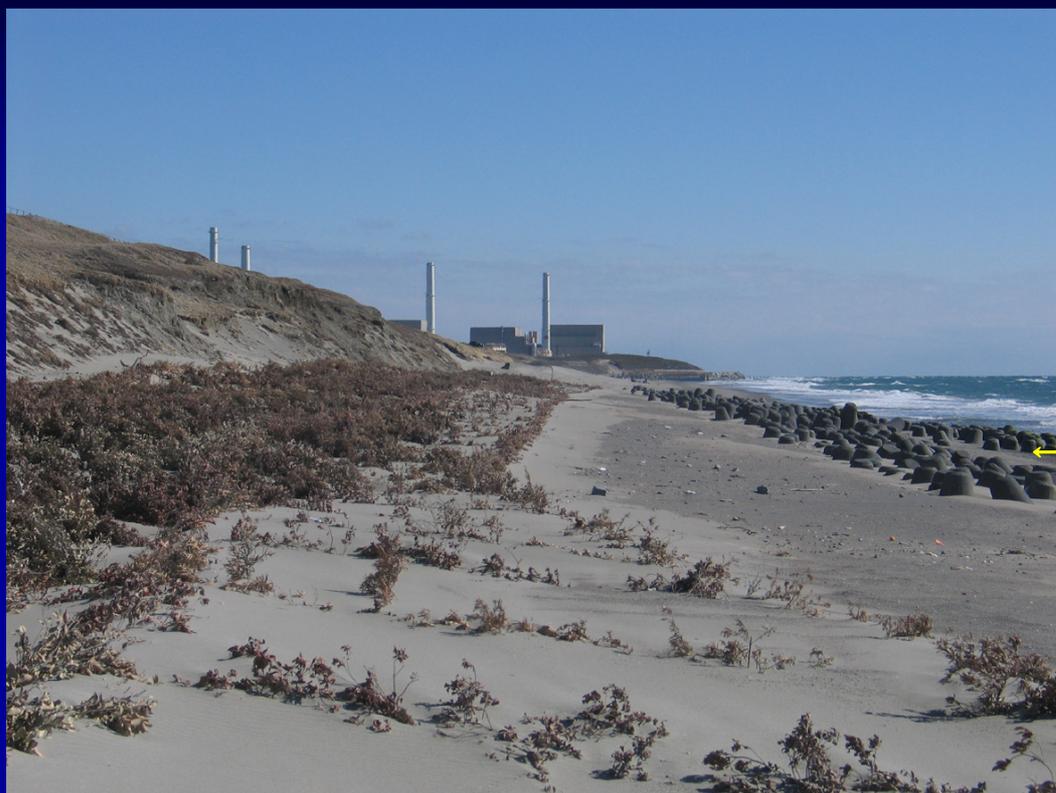
■ 浜岡砂丘の現状

消波ブロック

浜岡原子力発電所を望む浜岡海岸の状況 撮影：2006年2月4日

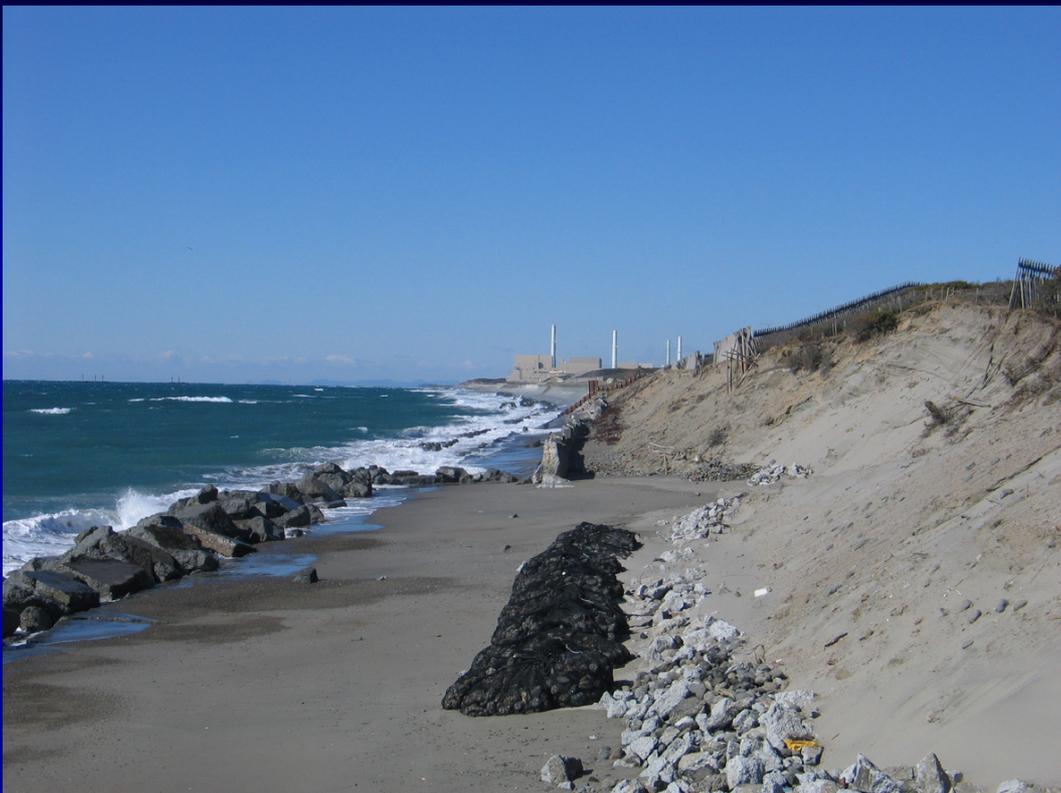
■ 御前崎海岸の現状

直立護岸端部に形成された浜崖 撮影：2006年2月4日

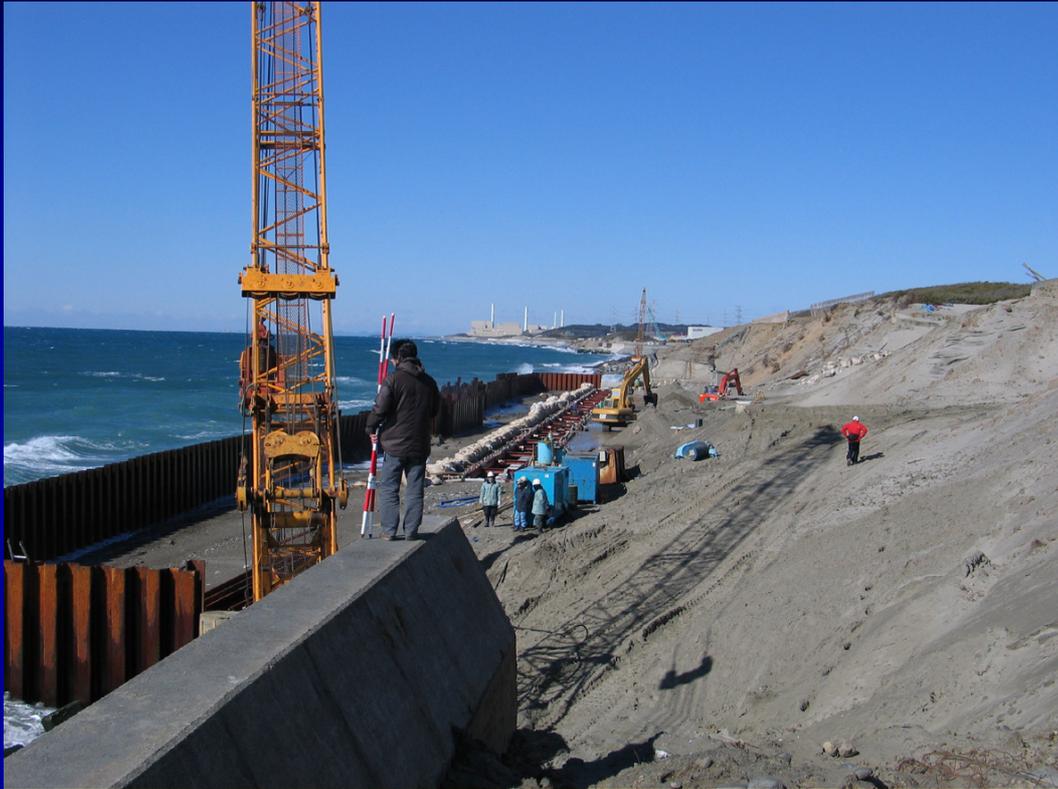
■ 御前崎海岸の状況

災害復旧工事（防潮堤）の状況 撮影：2006年2月4日

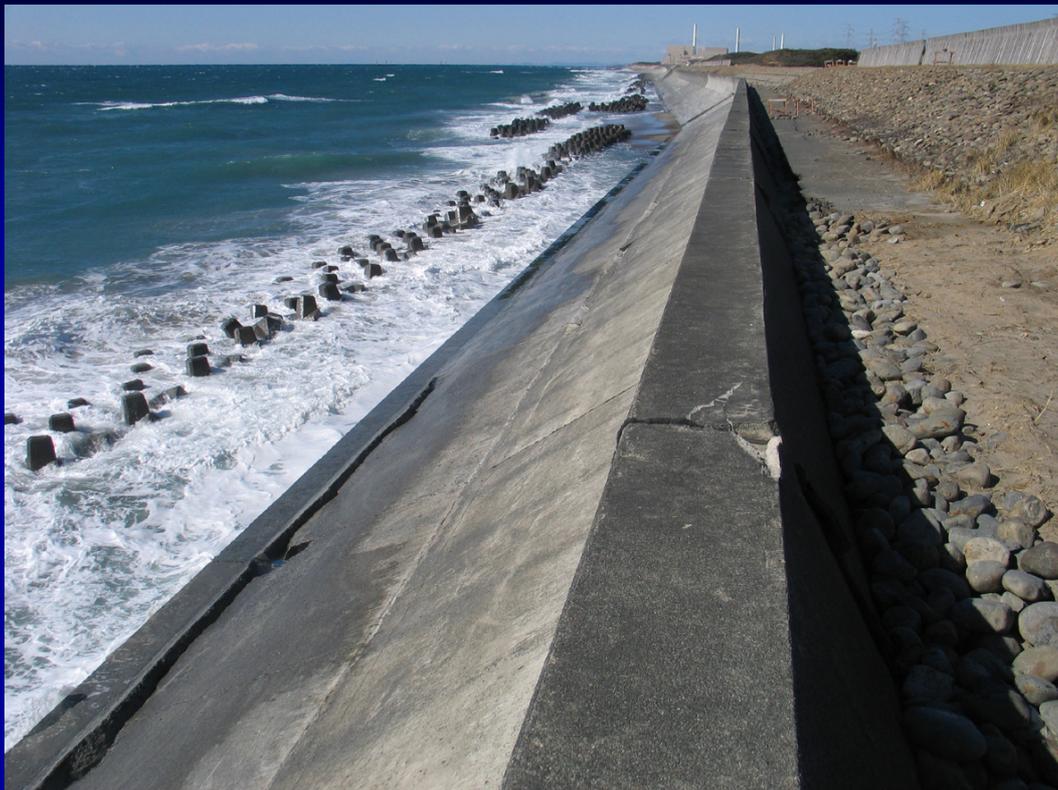
■ 御前崎海岸の現状

箴川左岸の状況 撮影：2006年2月4日
