第13回 遠州灘沿岸侵食対策検討委員会

検討資料(本編)

平成22年9月10日
静岡県

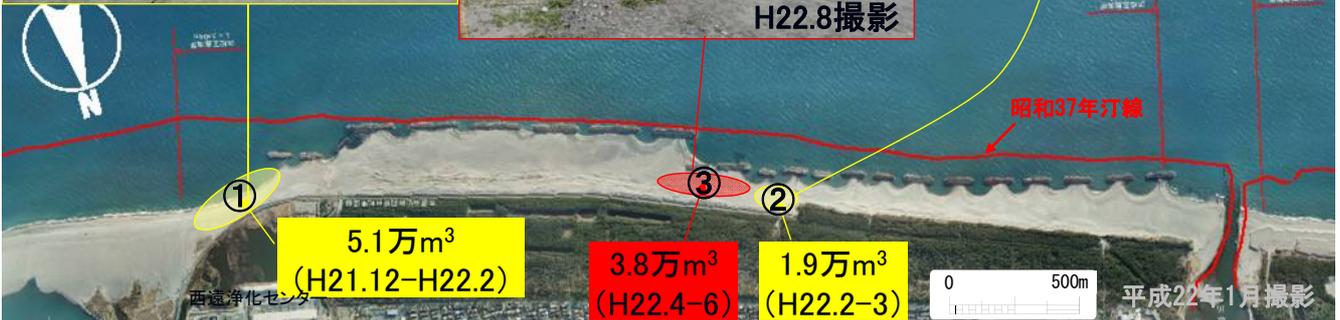
養浜投入後の状況(①)

養浜投入後の状況(③)

養浜投入後の状況(②)

今後、養浜箇所の砂浜の安定状況、周辺海岸への養浜材の寄与の状況を注視していく

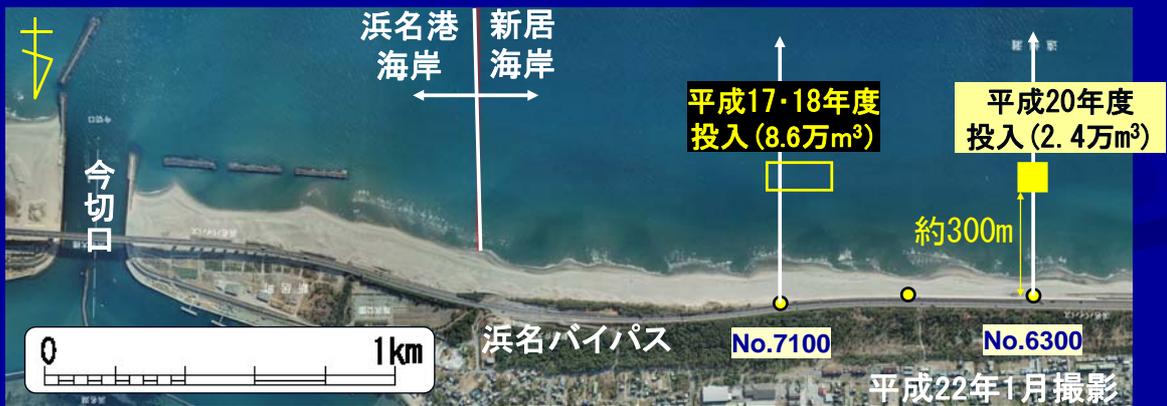
■新居海岸の養浜箇所周辺の状況(平成17・18, 20年度実施箇所)

○平成17・18年度の養浜実施箇所では、
現在まで汀線・沖地形ともに安定している

○平成20年度の実施箇所も同様に安定

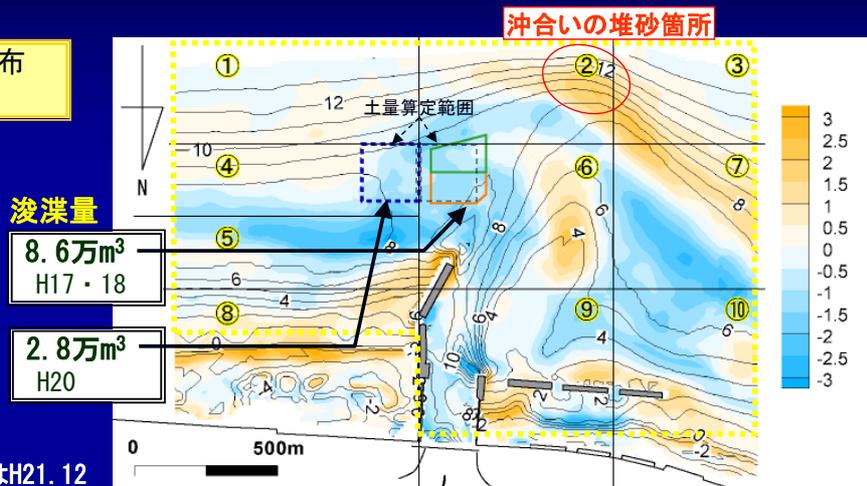
水深変化量の平面分布
(H17.3~H21.12)

○H17・18浚渫箇所の埋め戻り率は50%(水深確保による巻き波砕波の防止効果を保持)
○H20浚渫箇所も埋め戻りは少なく、沖合いの堆砂箇所と共にモニタリングを実施していく

埋め戻り率

H17.18 ⇒ 50%

H20 ⇒ 18%

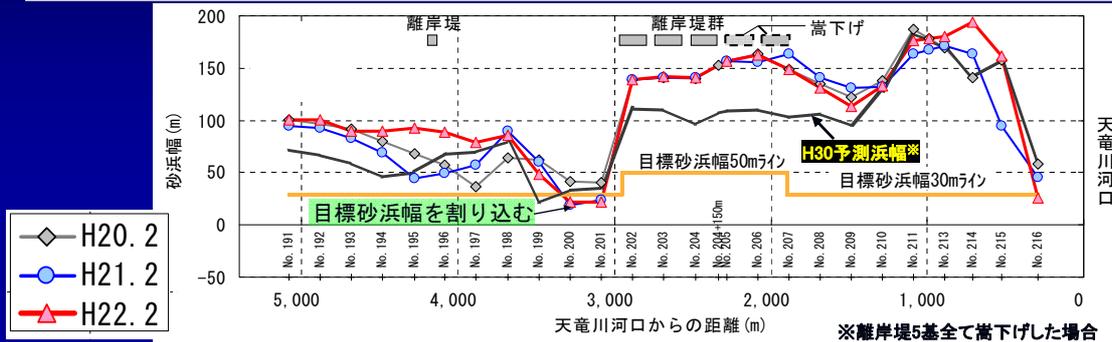
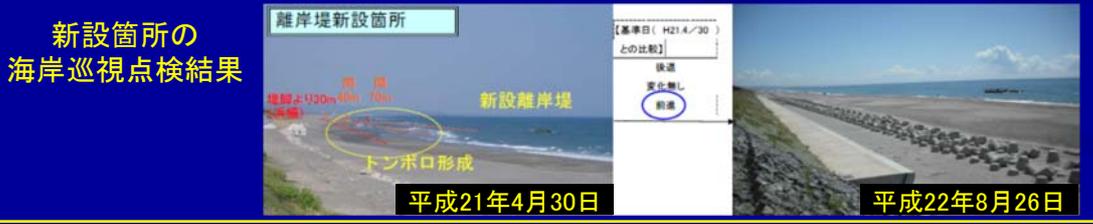
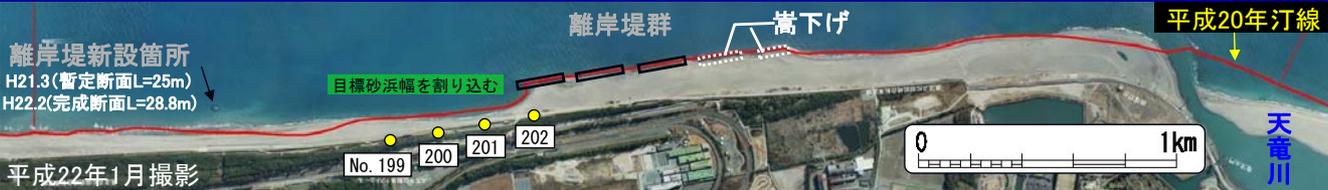
④竜洋海岸(砂浜幅の変化状況:改良前H20.2~改良後H22.2)

- H21. 2, H22. 2時には離岸堤群下手において目標砂浜幅を割り込んでいる
- H22. 3に目標砂浜幅を割り込んでいる箇所付近に養浜4,700m³を実施

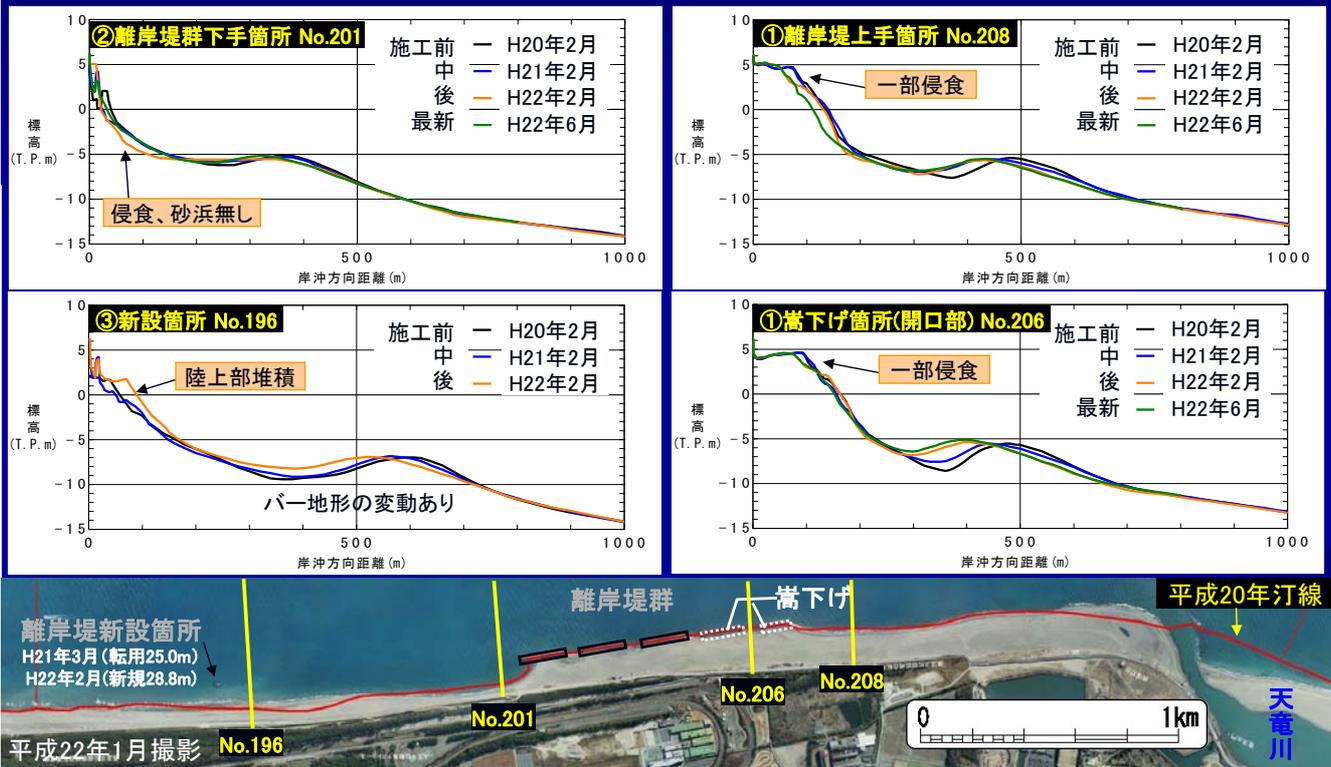
④ 竜洋海岸（離岸堤改良前後の断面地形）

- ① 離岸堤群上手と嵩上げ箇所背後は砂浜幅は保ったまま、陸上部の土砂が一部流出
 - ② 離岸堤群下手は現状で砂浜幅が狭い
 - ③ 新設箇所背後では陸上部の堆積が確認できる
- モニタリングを継続していく

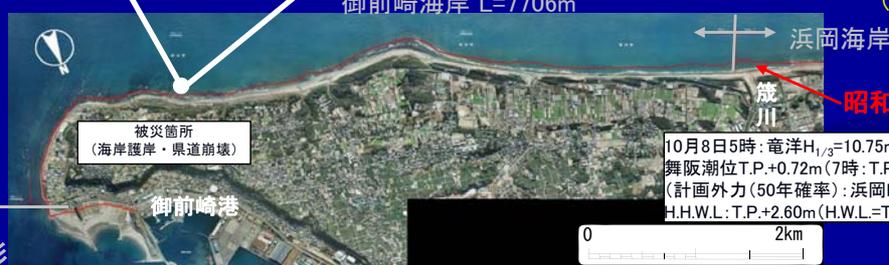
被災時のパトロール写真 (H21. 10. 8)

- 砂浜減少区間で越波が発生し、海岸護岸と背後の県道が被災
- 道路中詰材の流出が生じ、天端が陥没→波返工が倒壊

波返工が倒壊

大量の海水が道路陥没箇所に流入

→災害復旧工事実施

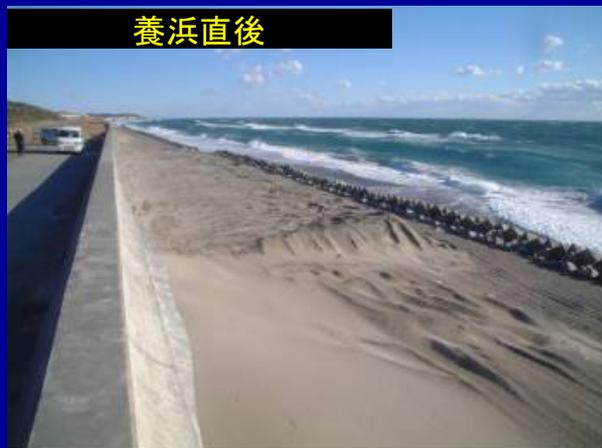
養浜直後

- 養浜材の粒径が細かく、常時波浪で流出し、砂浜に留まらない
- 細砂の有効活用を図りたい

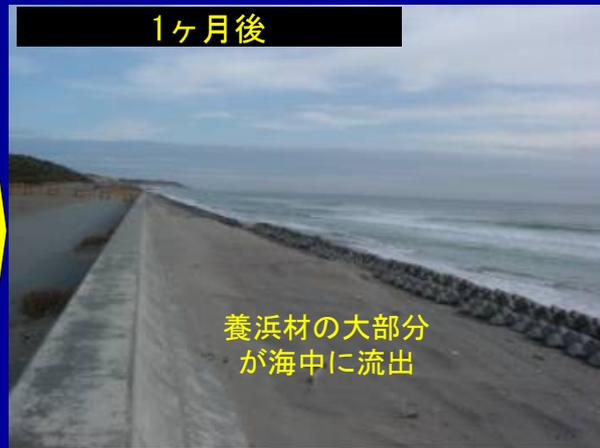
1ヶ月後

養浜材の大部分が海中に流出

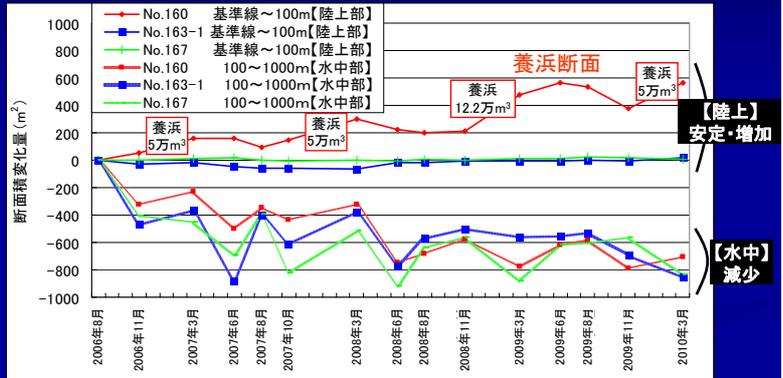
■ 断面積変化量(代表断面)

- 陸上部では汀線の前進、安定が確認されるが、水中部では侵食が進行
- 侵食区間(No.159-1~167)における海浜断面積は減少傾向

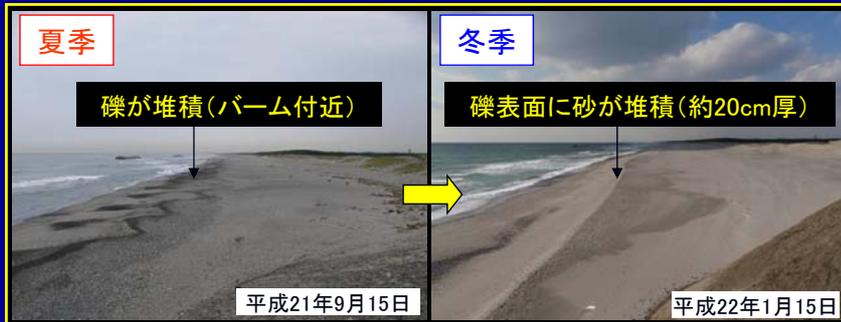
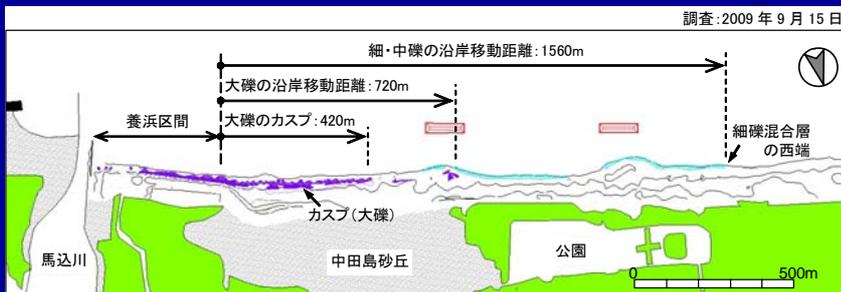
最近の状況(H22.9.8撮影)

- 天竜川河道掘削土砂は礫が多く含まれるため汀線は前進したが、夏季には汀線際に礫が露出

※冬季には礫表面に砂が堆積し、礫の露出は少ないが夏季には露出するため、
 景観や利用に配慮して砂丘前面に流出したコブシ大以上の礫を取り除いた(平成22年1月)

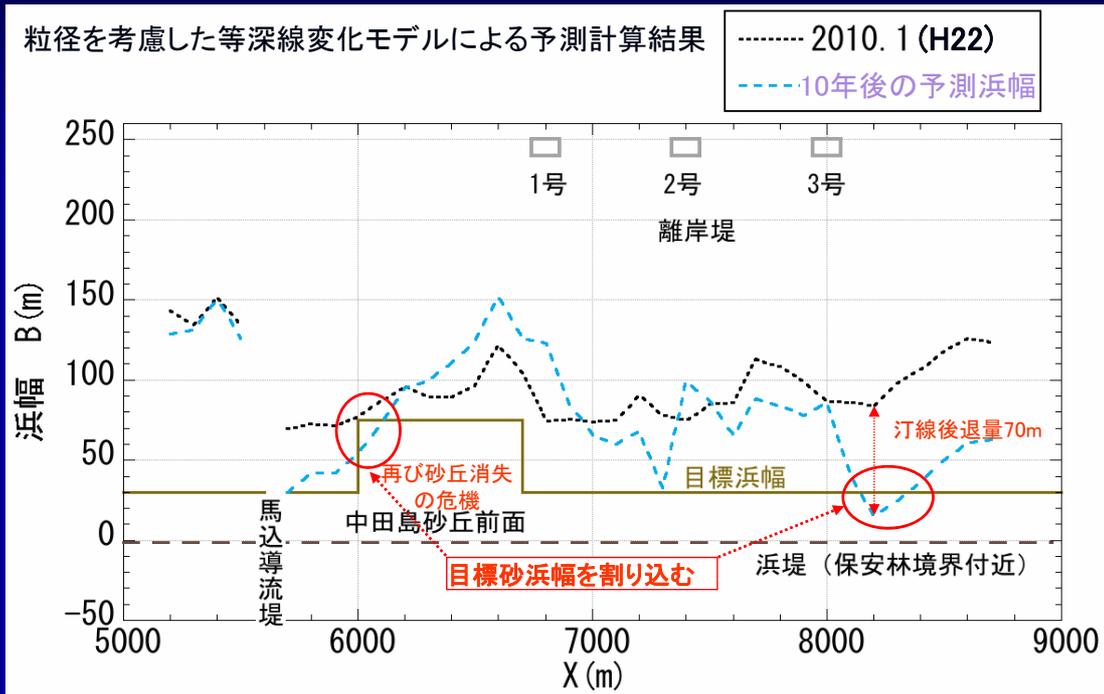
●養浜を継続しない場合の10年後(2020年(H32))の予測砂浜幅

養浜を継続しない場合、汀線が最大70m/10年の割合で後退し、砂丘前面と3号離岸堤下手(土堤区間)で目標砂浜幅を割り込む

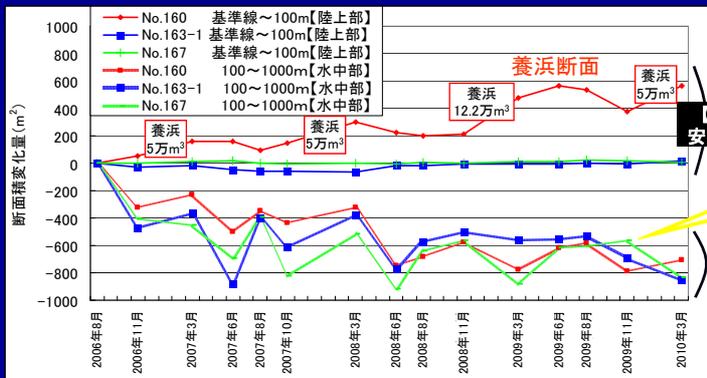
■ 断面積変化量(代表断面)

季節や年による変動はあるが、水面下で海浜断面積の減少が徐々に進行
