第16回 遠州灘沿岸侵食対策検討委員会 検討資料

平成26年1月9日
静岡県

1-2. 台風後における各海岸の状況 【浜松五島海岸(浜松市)】 11

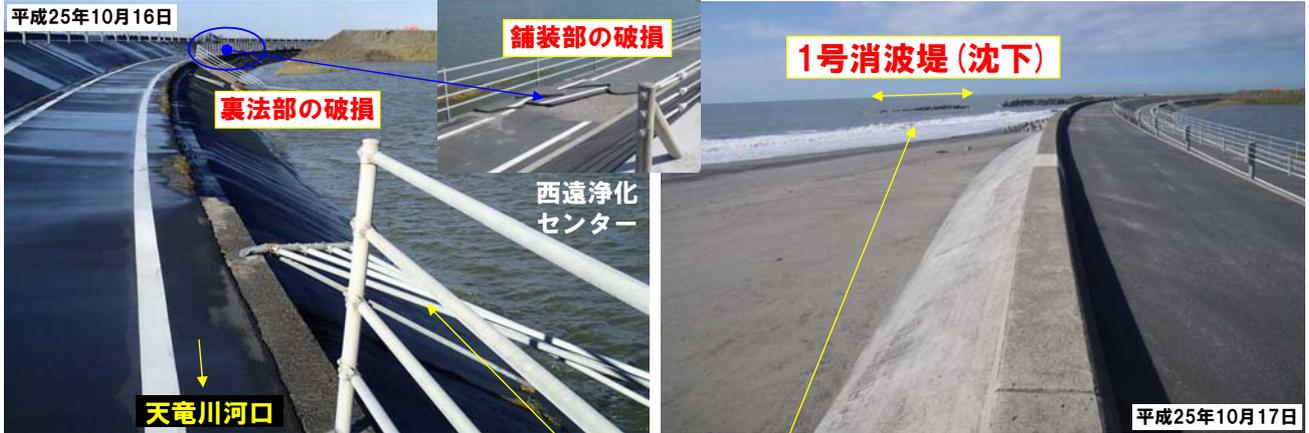
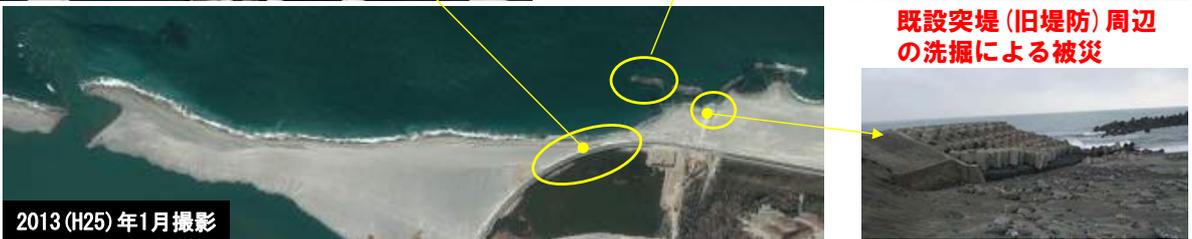
- 天竜川河口の砂浜些少部は台風26号時の越波により自転車道の被災が生じたが、緊急養浜実施により堤防倒壊は免れた
- 台風18号、26号時の高波浪により、河口寄りの1号消波堤等の被災が生じた

【対応方針】 被災した消波堤・既設突堤(旧堤防)の機能を復旧するとともに、河口部の防護効果を確保するため、養浜および漂砂制御施設(突堤)の整備を進めていく

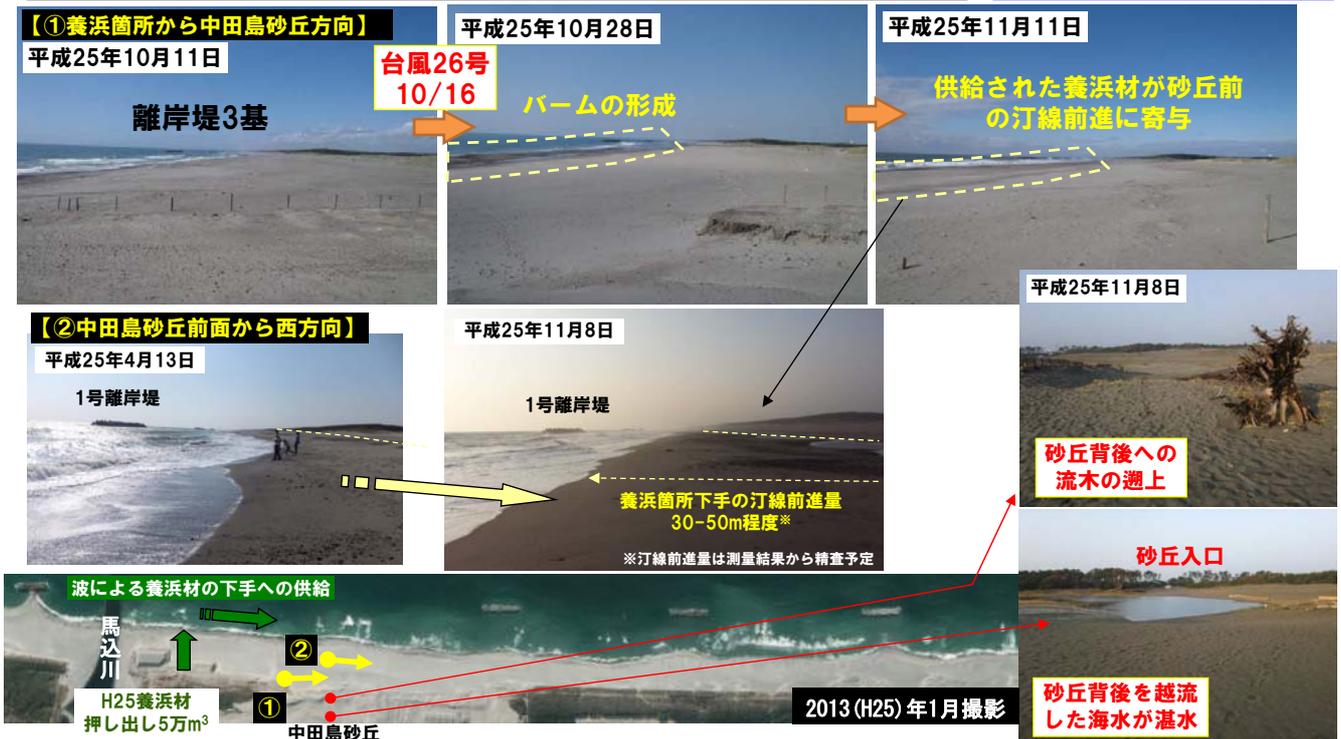
- 養浜材の流出により、漂砂下手の中田島砂丘前面の汀線前進に寄与
- 台風26号時に砂丘標高の低い箇所から越波が生じた

【対応方針】 天竜川河道掘削と連携した養浜によるこれまでの効果もあり、侵食が最も進んだ平成15年当時と比べると比較的汀線は安定しているが、砂丘背後への越波も生じているため今後も継続的に養浜を実施していく

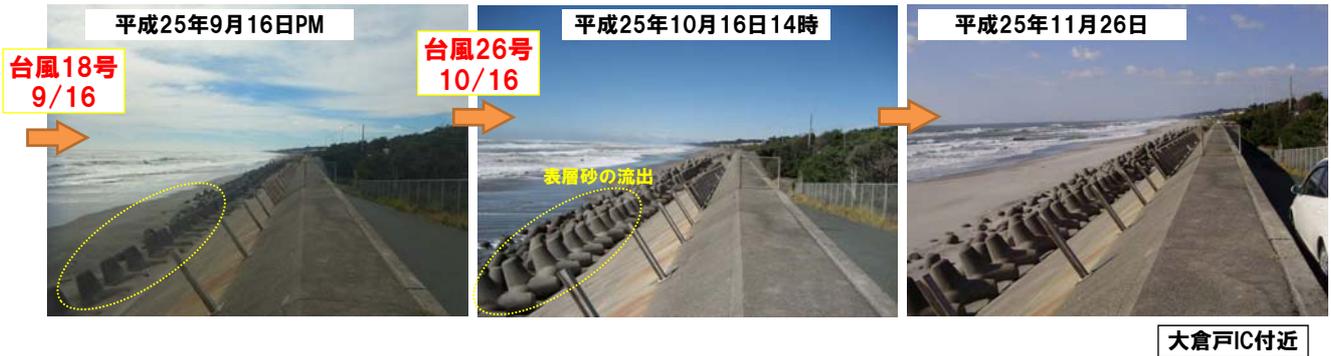
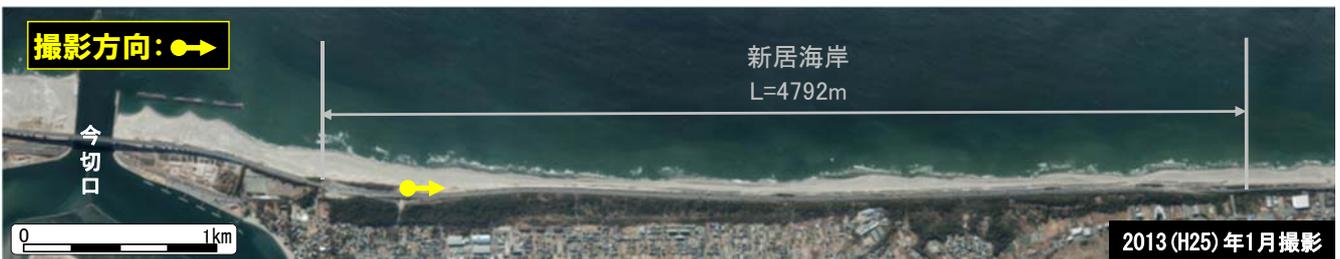
- ・台風18号,26号時に越波した痕跡は見られない
- ・台風26号時には消波ブロック上部に堆積していた砂が流出（波が表法を遡上）

【対応方針】 背後への越波は確認されていないが、砂浜些少部はバイパス基部に波が作用し、平成16年に設置した袋詰玉石が見え隠れするような状況にあるため、今後もモニタリングを継続し、養浜の必要性について確認していく

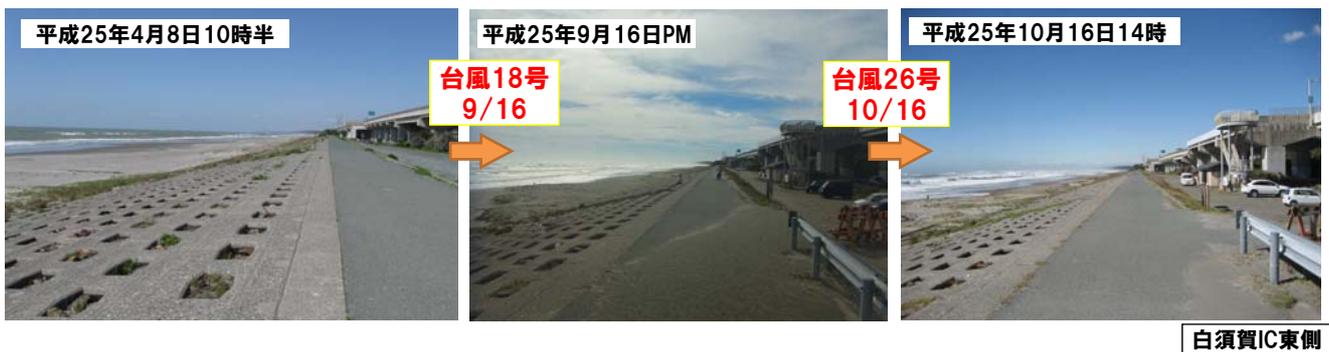
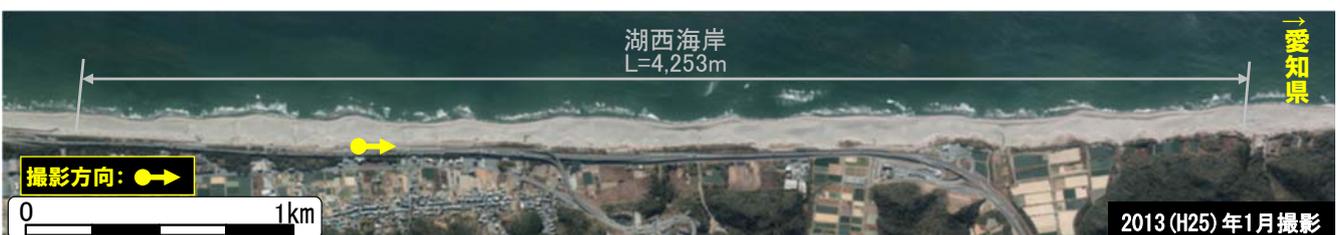
- ・台風18号時に緩傾斜護岸天端に堆砂が見られ、天端まで波が遡上したことが確認される

【対応方針】 緩傾斜護岸天端まで波が遡上していることが確認されるため、今後もモニタリングを継続し、養浜の必要性（漂砂上手でのサンドバイパス・サンドレイズ等）について確認していく

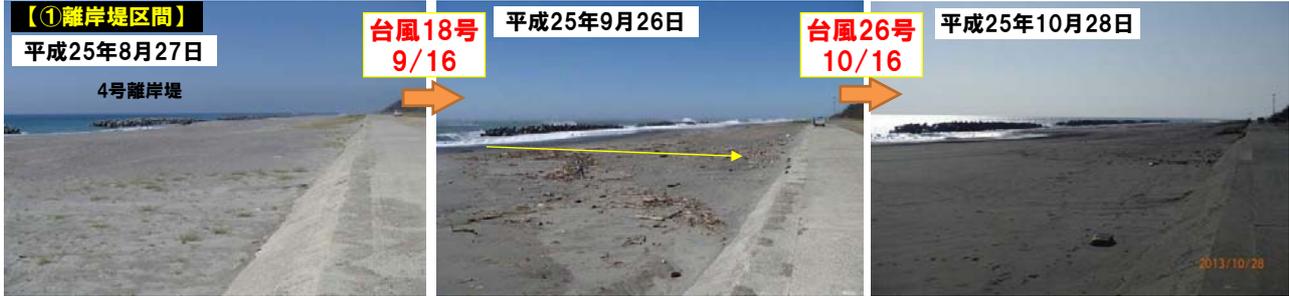
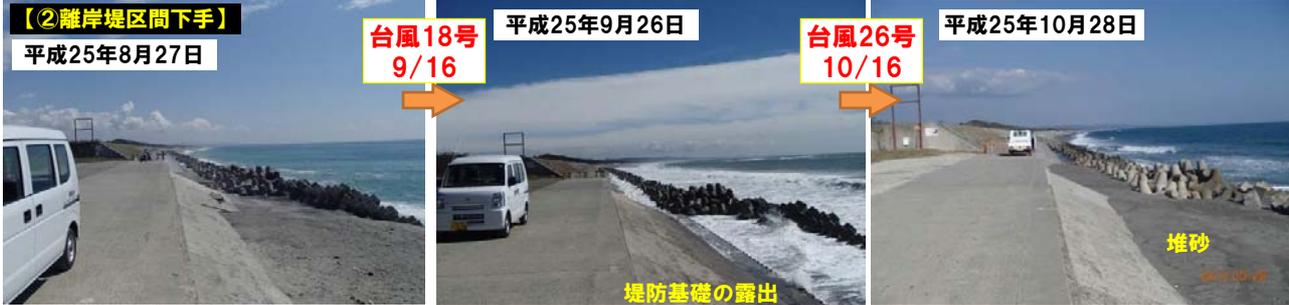
- ・離岸堤区間背後は開口部から進入した波の遡上により、堤防天端に著しく砂が堆積し、堤防基部まで流木が打ち上げられた
- ・台風18号時に離岸堤区間下手側の堤防基礎が露出(農林堤表法に遡上痕跡あり)

【対応方針】 侵食傾向が続いているため、今後も養浜を実施していく必要があり、養浜材の安定的な確保方策の検討を進めていく

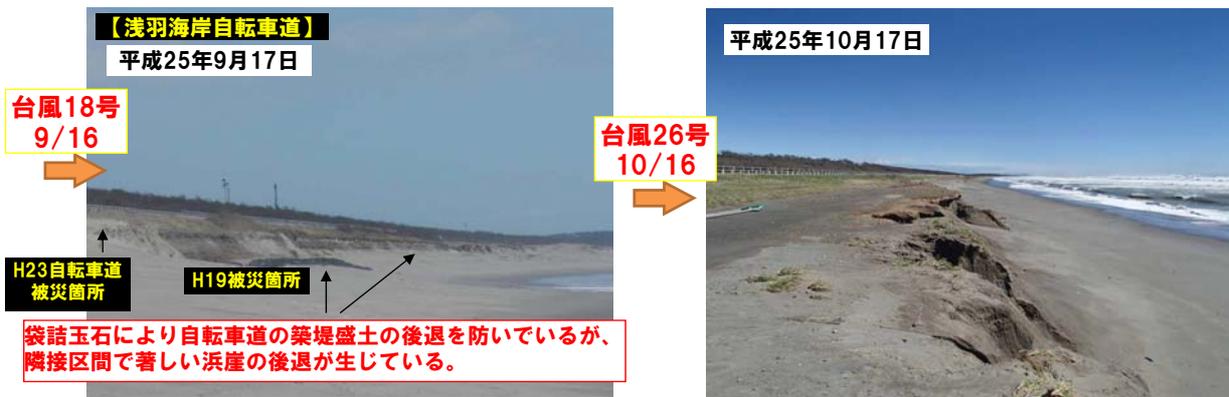
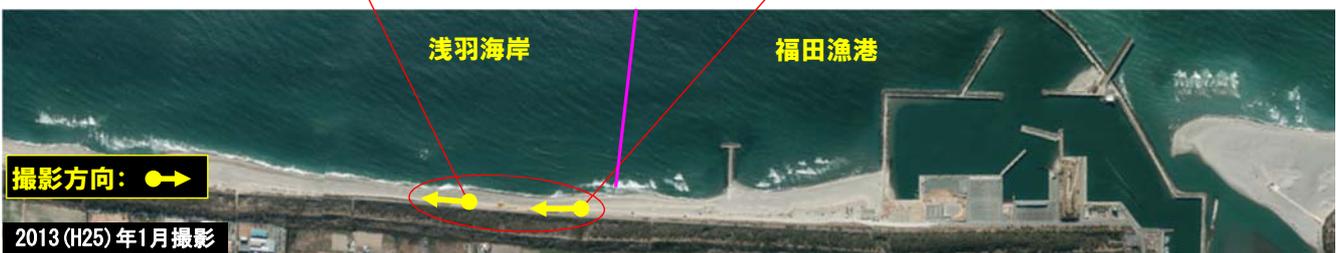
- ・侵食が著しい漁港から東側1km区間において、台風18号,26号時に浜崖の後退が生じ、盛土天端に流木が打ち上げられた

【対応方針】 継続的な養浜(サンドバイパス)の実施により、浅羽海岸以東の砂浜の保全を図っていく

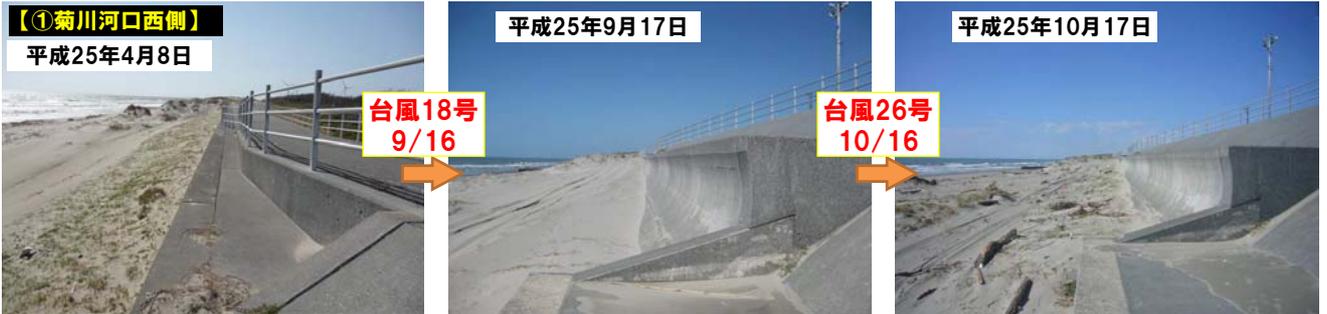
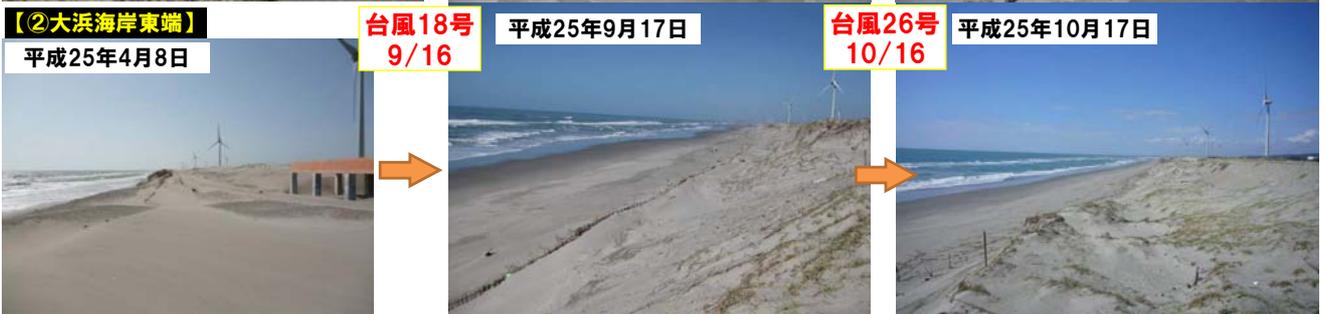
- ・台風26号時に海岸護岸基部まで流木が打ち上げられた
- ・東端の砂丘部においても台風26号時に波の遡上痕跡(砂丘の侵食)を確認

【対応方針】浅羽海岸サンドバイパス実施による効果影響や測量等によるモニタリングを継続していく

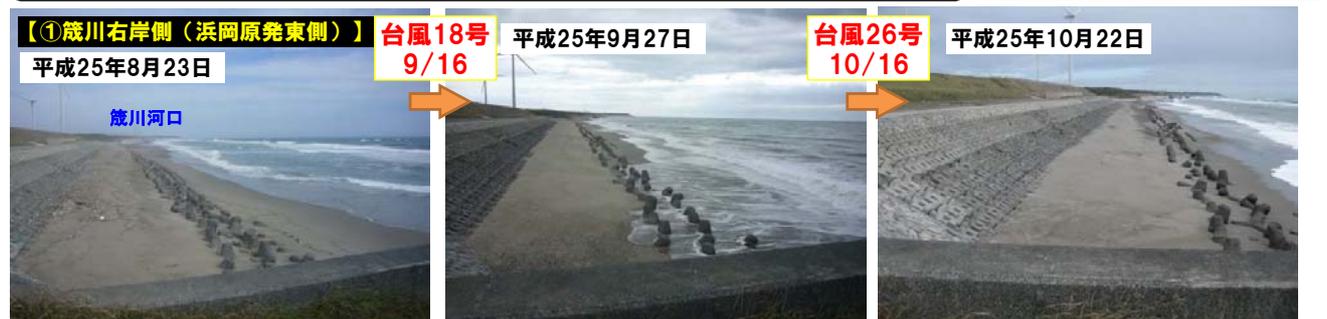
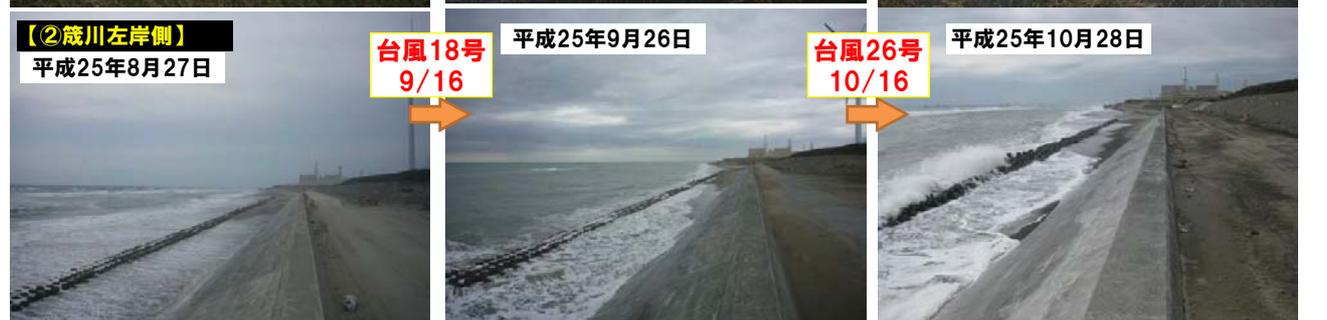
- ・箴川右岸では台風時に護岸天端まで波が遡上(汀線後退は比較的少ない)
- ・箴川左岸の砂浜消失区間は台風時や常時の高波浪により護岸天端まで波が遡上

【対応方針】継続的に養浜を実施し、護岸倒壊および越波被害の防止を図る

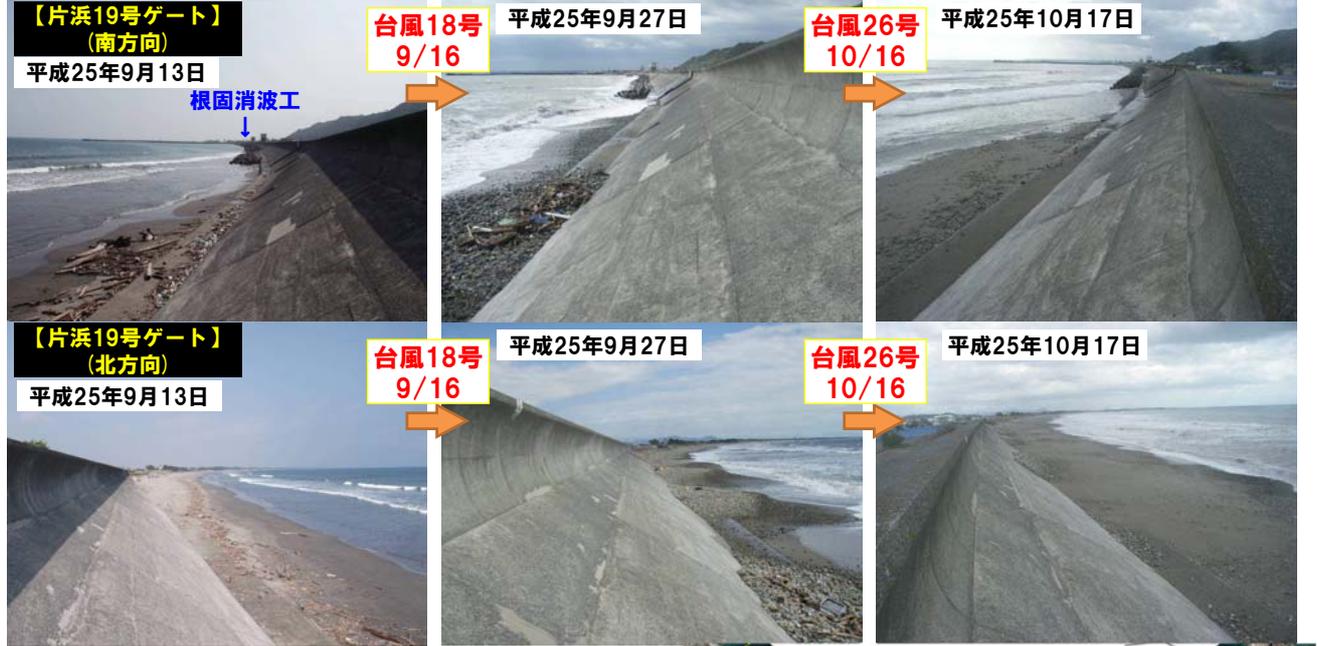
- ・相良港寄りの南方向は概ね砂浜が消失し、護岸基礎が露出した状態
- ・北方向は砂浜が残るが、台風18号後は汀線が後退し26号後は表層を砂が覆う

砂浜の消失や堤防倒壊、背後地の越波被害を防ぐため今後も養浜を継続的に実施していく

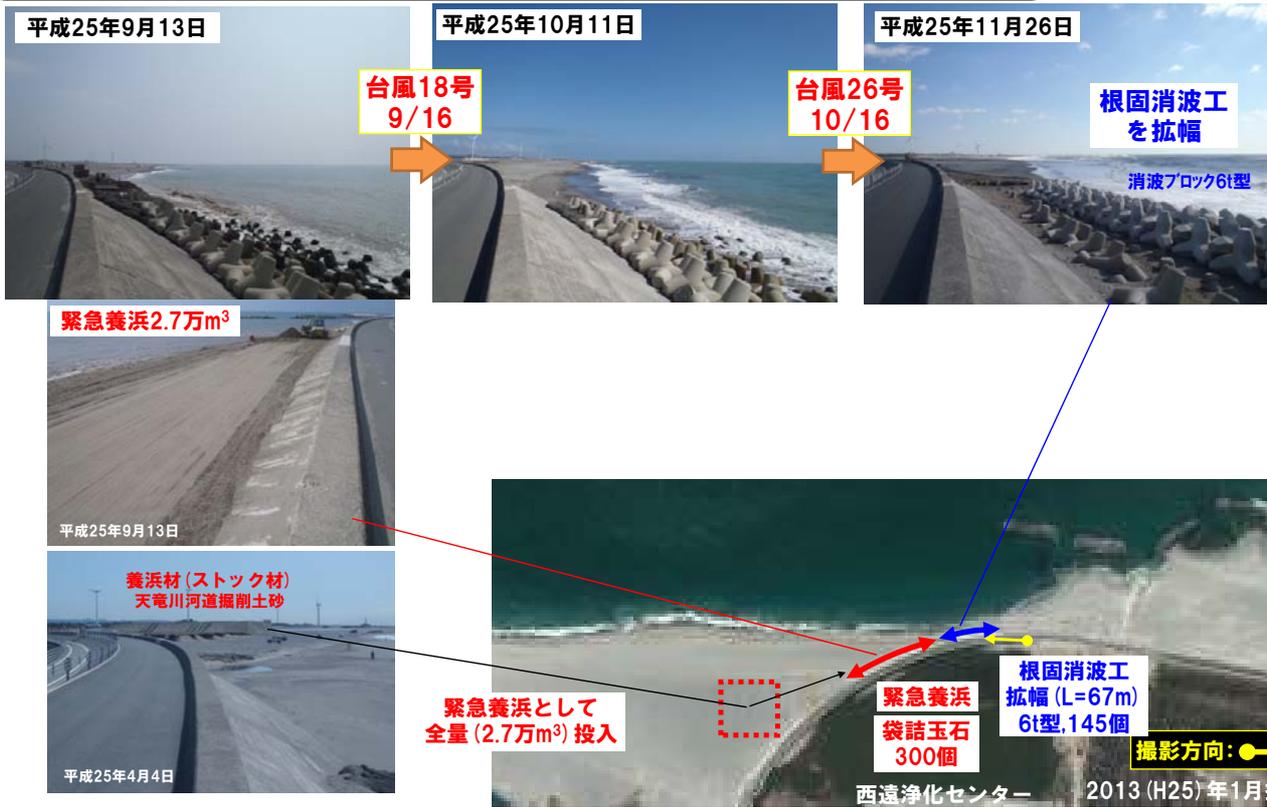
- ・天竜川河口の砂浜些少部の汀線後退が著しいため、天竜川河道掘削土砂(ストック材)による緊急養浜2.7万 m^3 と袋詰玉石300個の設置を台風前の8・9月に実施
- ・砂浜消失区間の堤防倒壊防止のため、緊急的に台風来襲後の11月に根固消波工を拡幅

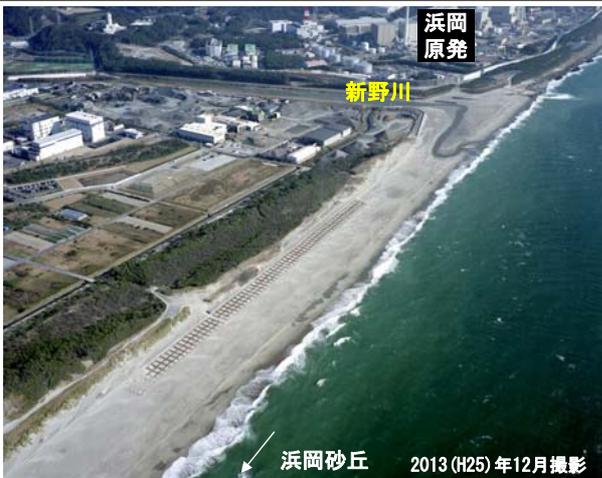
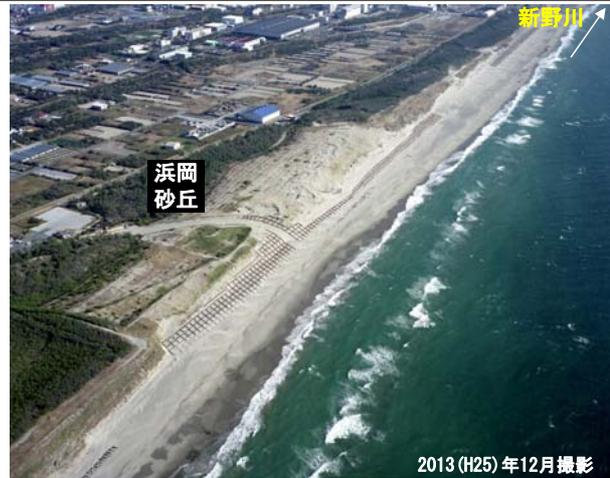
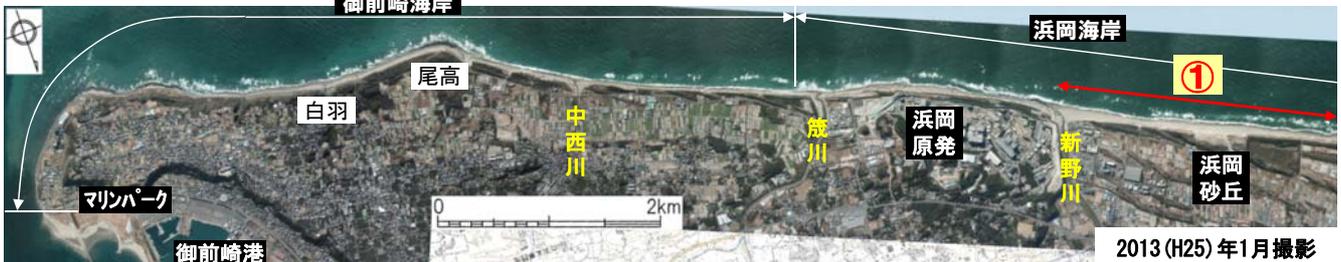
【①浜岡海岸（浜岡砂丘～新野川（浜岡原発西側））】

- ・砂質の砂浜が残る区間。西側からの沿岸漂砂の供給があるため長期的な侵食は比較的緩やか
- ・背後地は砂丘と保安林(高波時は保安林前面の浜崖の後退が生じている)

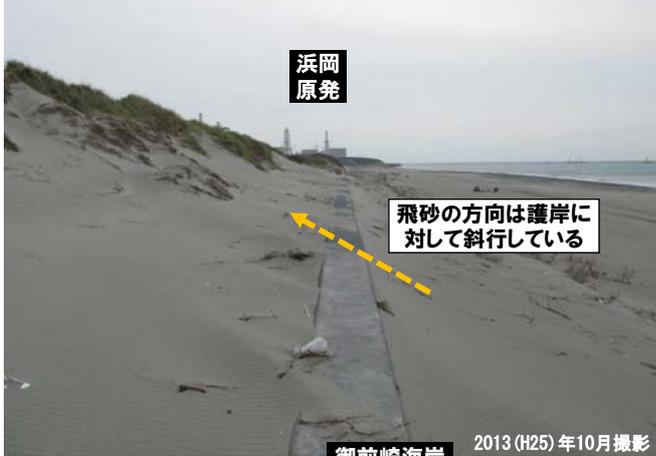
写真1

- ・浜岡海岸は砂浜が残り、護岸の天端まで飛砂が堆積している
- ・新野川西側では汀線付近で砂礫が堆積し、バームの形成が顕著である

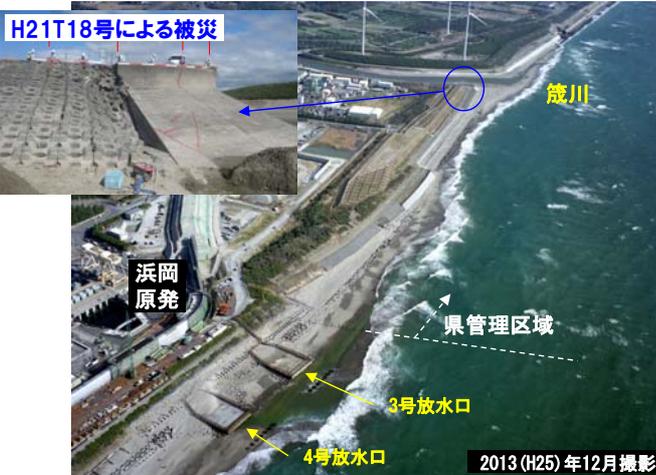
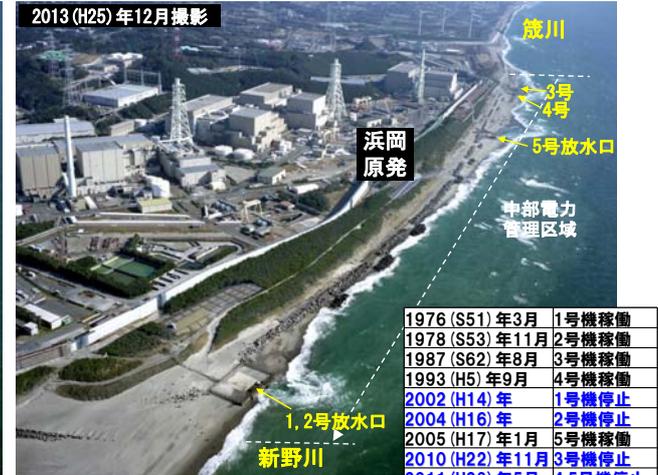
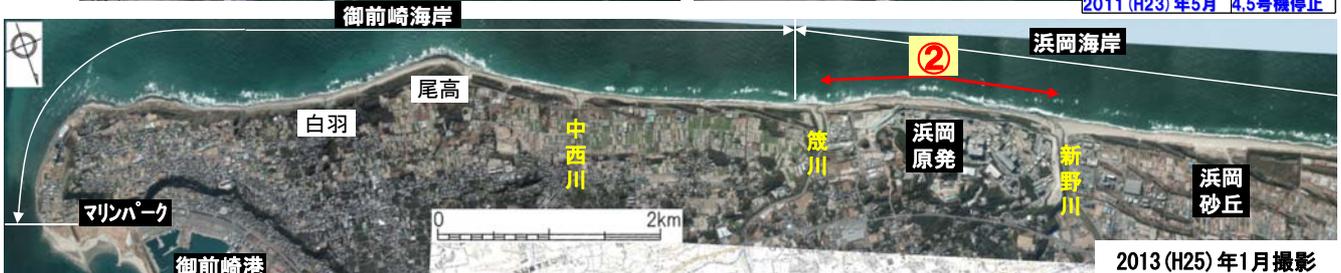
【②浜岡海岸（浜岡原発前面～箴川右岸）】

- ・原発東側の砂浜は僅かであるが、最近の汀線は比較的安定している（箴川河口寄りの海岸護岸は平成21年台風により被災）

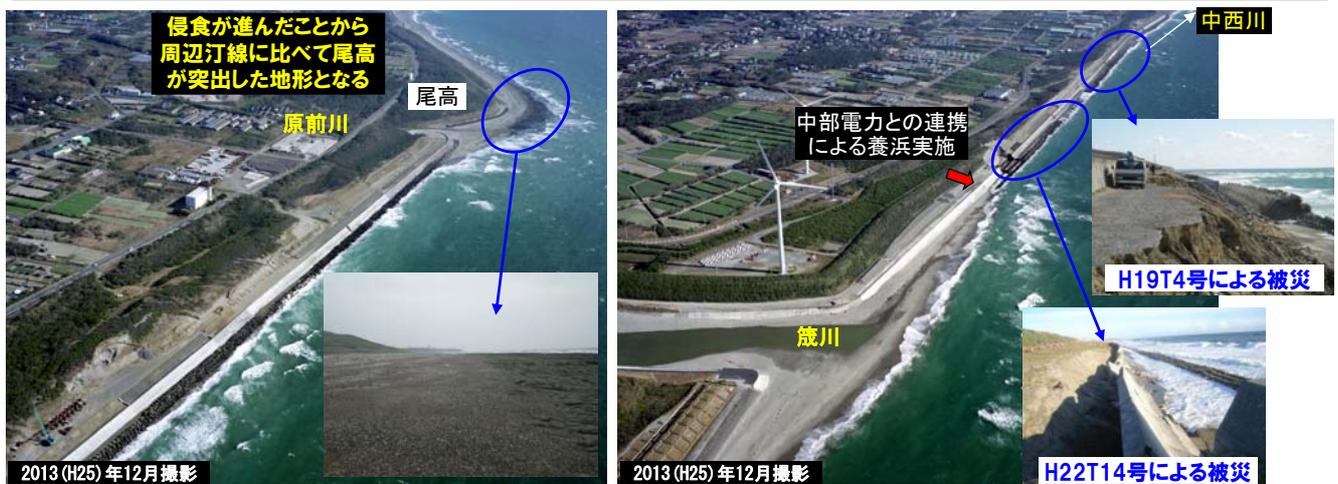
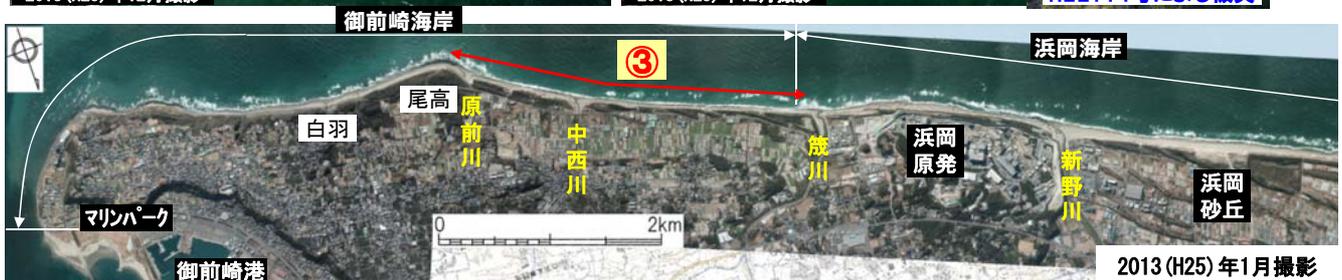
【③御前崎海岸（箴川左岸～尾高）】

- ・全域において砂浜が消失し、沖合いの侵食も長期的に進行。護岸の被災が多発し、災害復旧を実施
- ・尾高の岬前面は露岩域の表層にかつては砂質砂が覆っていたが近年は砂質分が流出し、礫質に変化

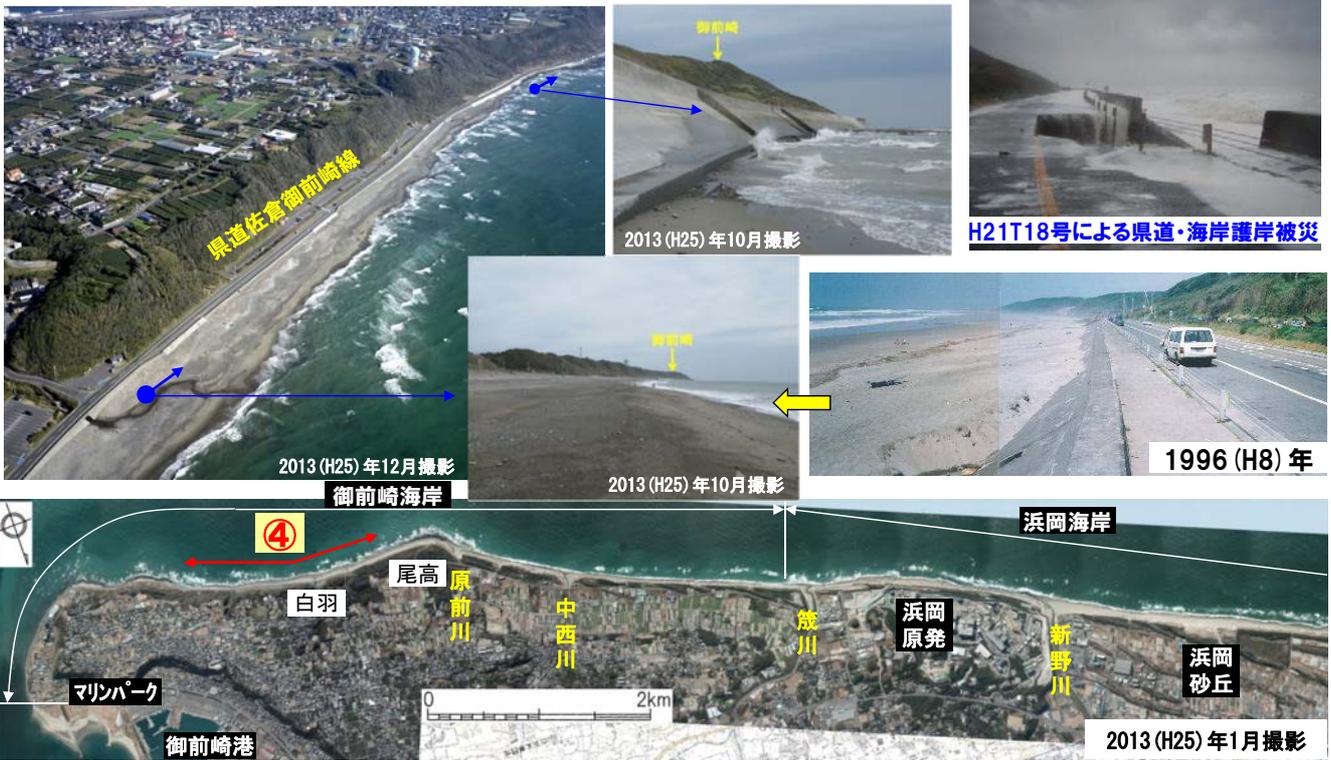
【④御前崎海岸（白羽地区）】

- ・西側は砂浜は残存するが侵食傾向である。かつては細砂が表層を覆っていたが近年は中砂～中礫に変化
- ・東側は砂浜が消失し、護岸基礎が露出。高波時には越波が生じている

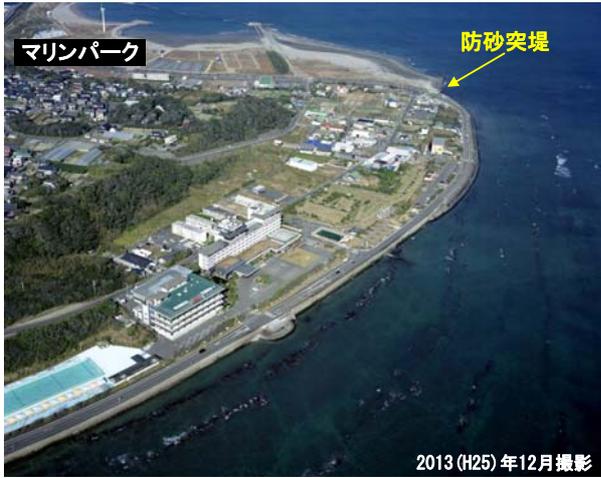
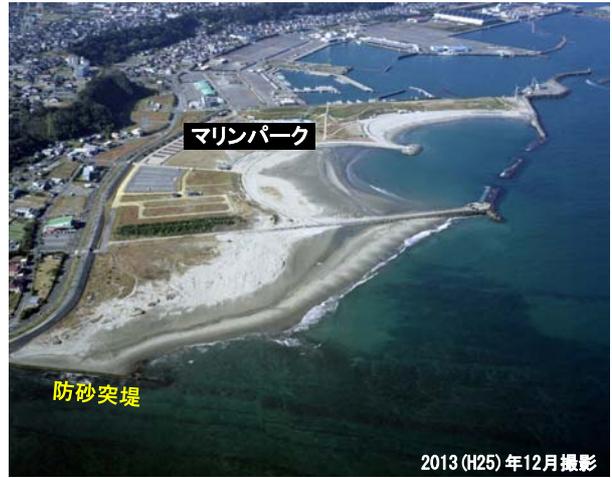
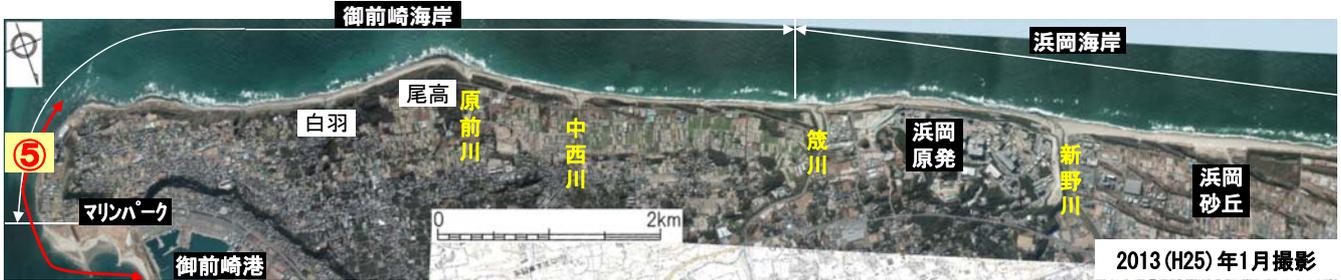
【⑤御前崎先端～御前崎港】

- ・御前崎の東端付近は護岸前面が岩礁で覆われており、砂浜は存在しない
- ・防砂突堤を通過した土砂が北側へ運ばれマリパーク前面に堆積し、広い砂浜が形成されている

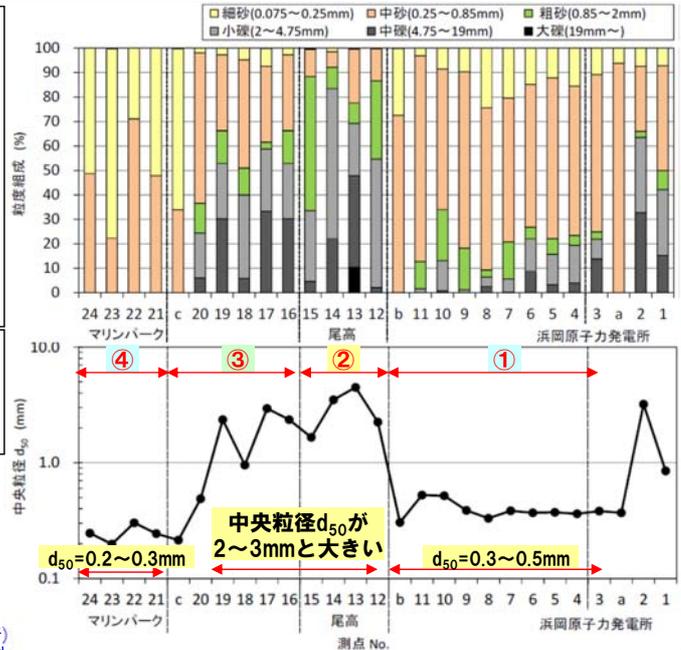
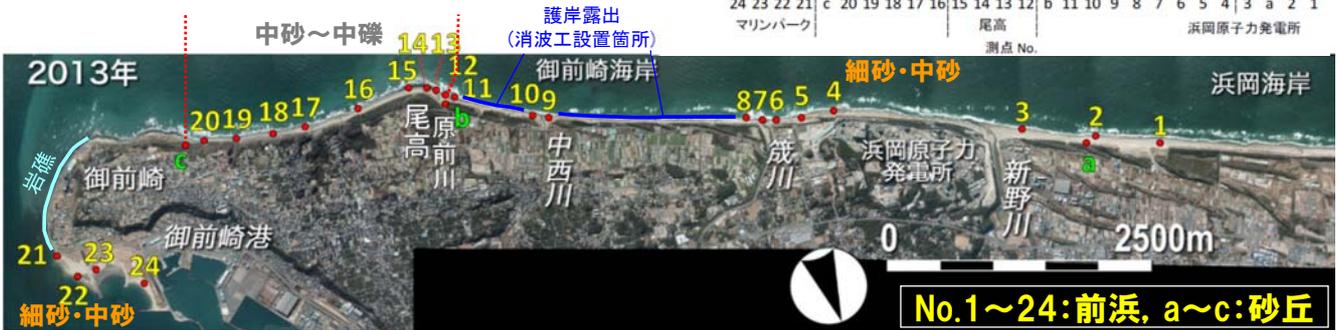
・西側①で確認された細砂・中砂分は、②尾高～③白羽では割合が少なく、東側の④御前崎港のみで確認されているため、西側から運ばれてきた細砂・中砂分（特に細砂分）は白羽地区には留まりにくい

砂浜が残る白羽地区の保全には、防護上は現地と同じ中砂～中礫の養浜材（中砂分を含む粗粒材養浜）が必要

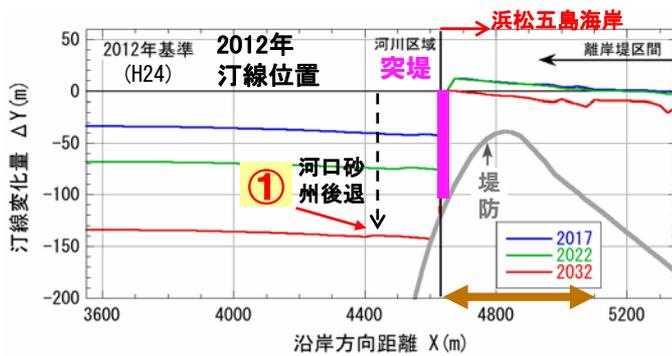
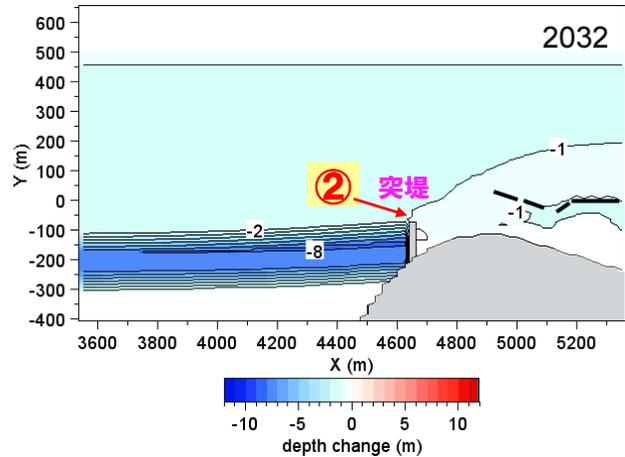
- ① 突堤西側は現況汀線が維持されるが、突堤東側（河口側）は汀線が最大140m以上後退
- ② 突堤陸側の水深変化から、突堤西側は侵食量1m未満に対して、突堤東側は現状の砂州地形が完全に消失し、突堤先端部での侵食量は約2m(水深4m→6mに変化)となる

20年後の予測結果を踏まえて突堤諸元を検討
