■天竜川西側海岸の汀線変化・砂浜幅 (長期変化)

■天竜川西側海岸の海浜断面変化（約20年間の長期変化：養浜工・離岸堤等の対策実施前後の変化）

■天竜川西側海岸の現状評価と対応方針

■天竜川東側海岸の現状評価と対応方針

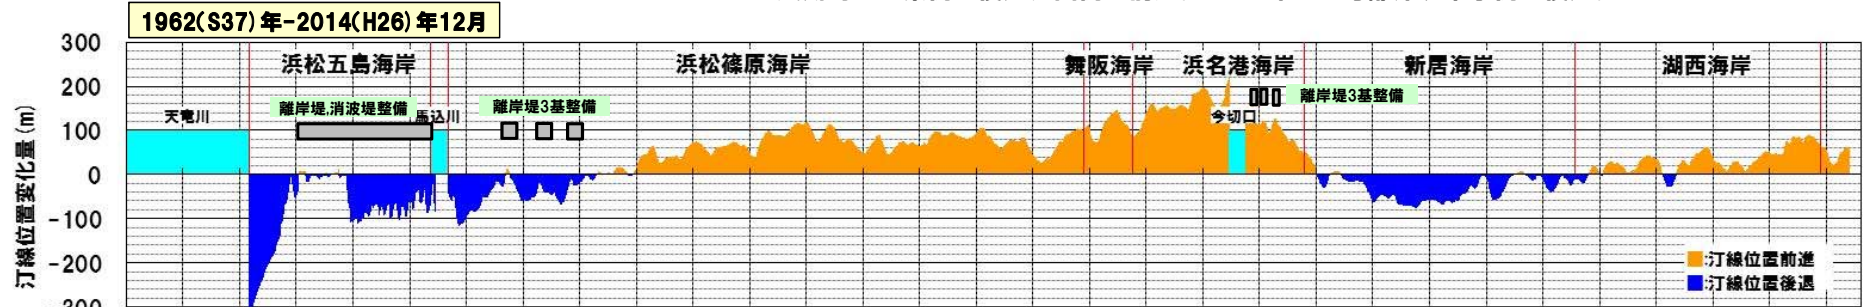
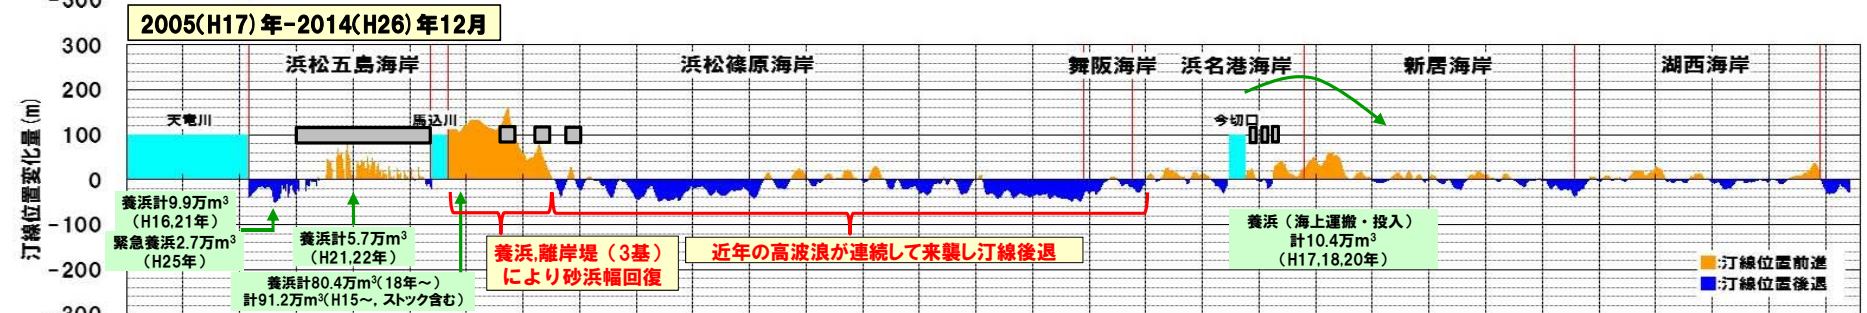
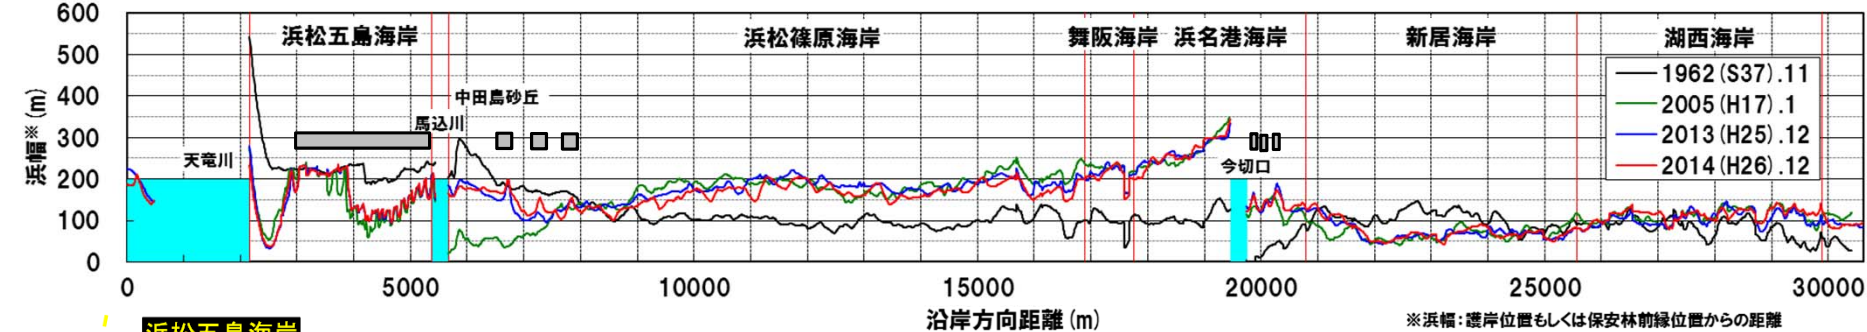
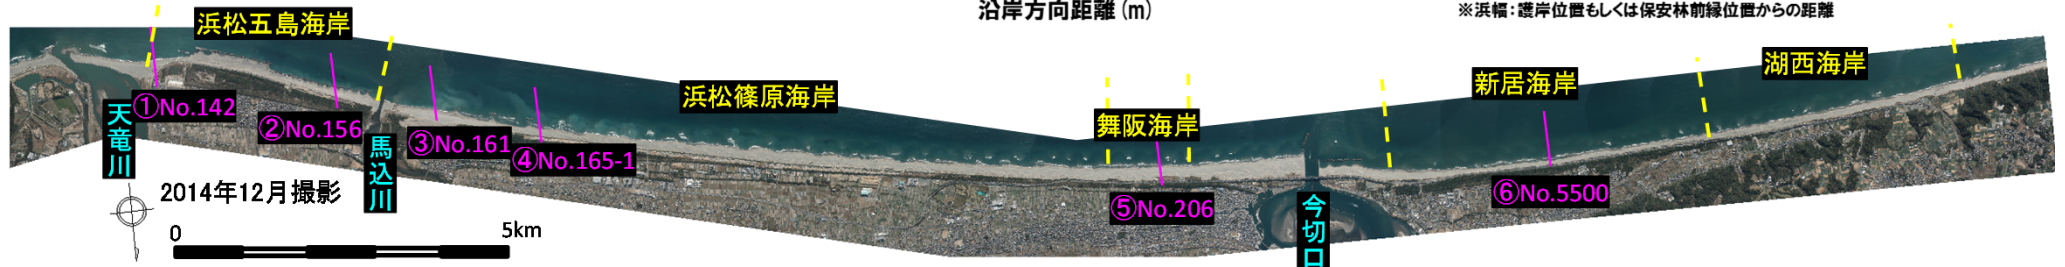
○長期的には東側が後退、西側が前進。2014年は3号離岸堤下手側で後退。

浜松五島海岸	浜松篠原海岸	舞阪海岸～浜名港海岸	新居海岸～湖西海岸
長期傾向	<ul style="list-style-type: none"> 天竜川河口付近において侵食が進行 消波堤、離岸堤整備箇所は汀線位置安定 	<ul style="list-style-type: none"> 馬込川～3号離岸堤下手まで侵食が進行 3号離岸堤下手から西側は堆積傾向 	<ul style="list-style-type: none"> 今切口導流堤の建設により、堆積傾向 	<ul style="list-style-type: none"> 新居海岸では侵食傾向
短期 (近年) 傾向	<ul style="list-style-type: none"> 天竜川河口付近は汀線が後退し、現在砂浜がほぼ消失 	<ul style="list-style-type: none"> 離岸堤と養浜により汀線維持・前進 3号離岸堤下手は汀線後退傾向 	<ul style="list-style-type: none"> 近年の高波浪の影響を受けて汀線が後退したが、浜幅100m以上を確保 	<ul style="list-style-type: none"> 近年の高波浪の影響を受けて汀線後退

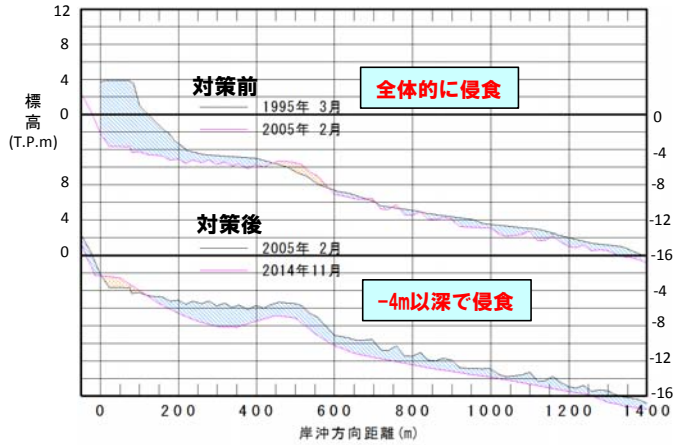
①浜松五島海岸 河口部
測線No. 142

○対策前は浜松五島海岸～浜松篠原海岸及び新居海岸で全体的に侵食傾向
○対策後は汀線近傍は維持・堆積傾向であるが、中田島砂丘前面及び新居海岸以外の地点で、沖合で侵食が進行。

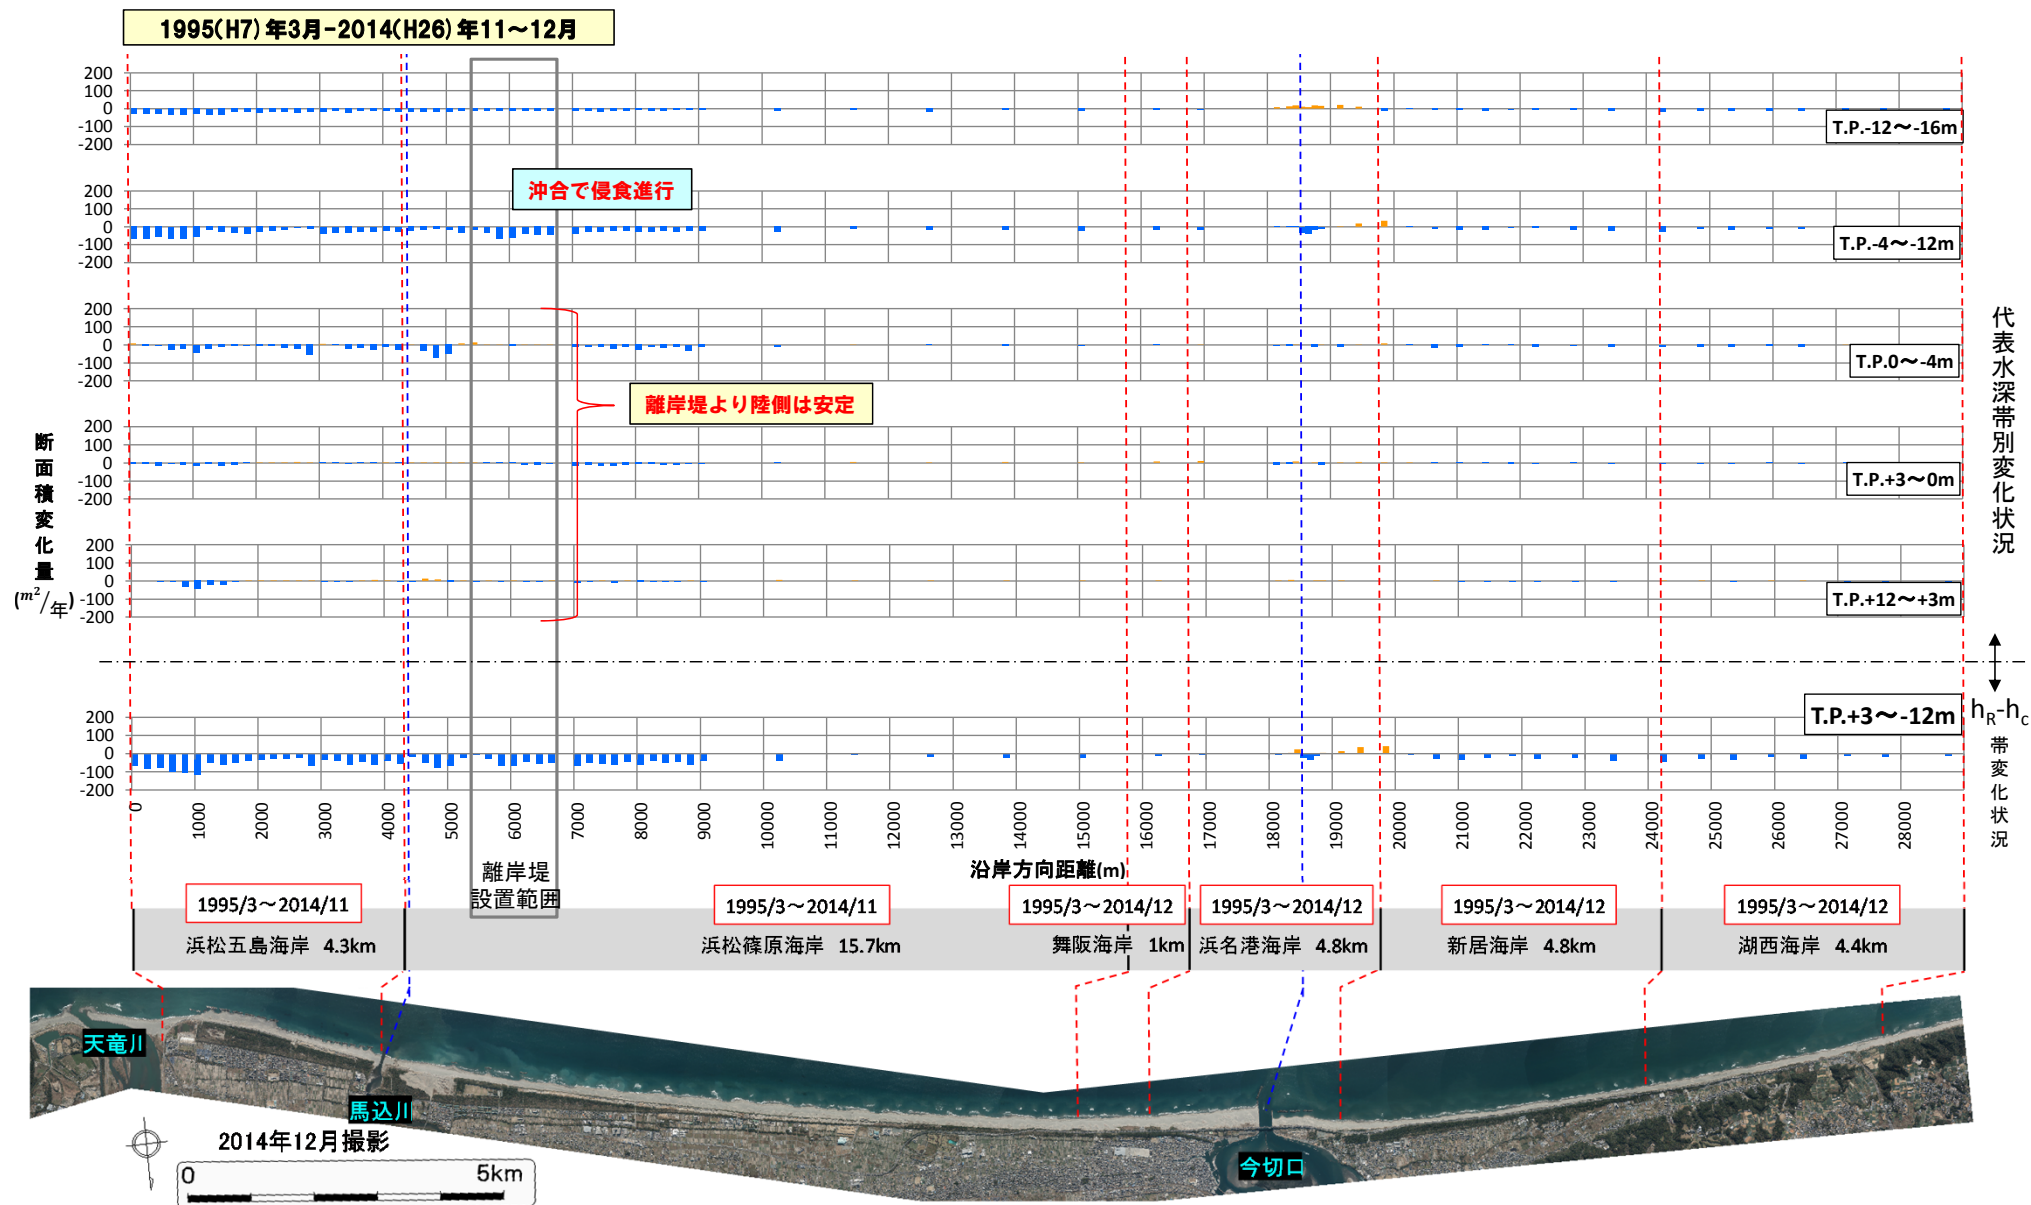
■天竜川西側海岸の海浜断面積変化量（1年当たり）の沿岸方向分布（約20年間の長期変化）

○天竜川に近い浜松五島海岸～浜松篠原海岸での侵食が顕著
 ○離岸堤設置区間は、離岸堤より陸側の範囲は安定傾向であるが、離岸堤よりも沖合では侵食が進行。

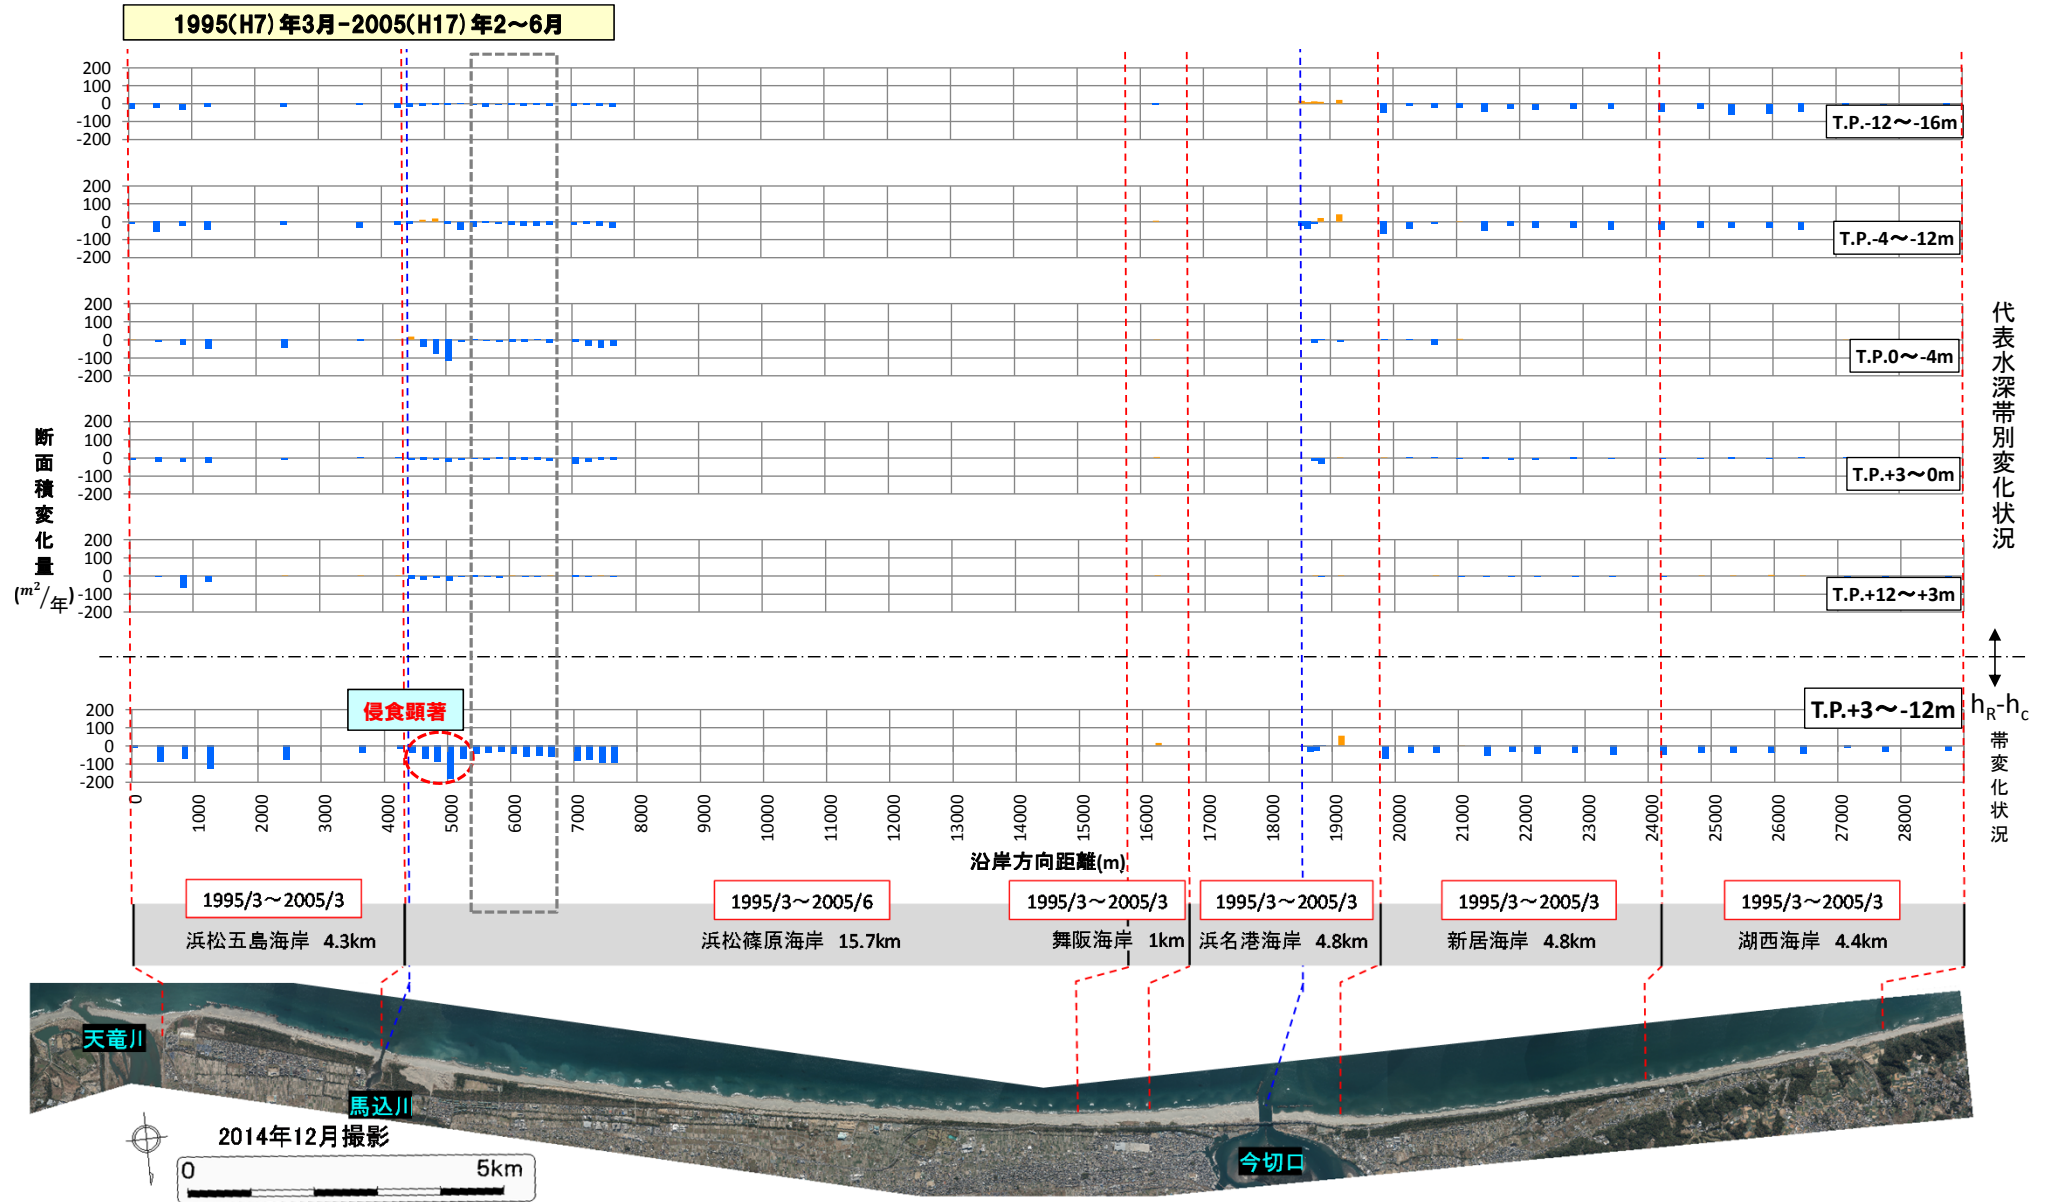
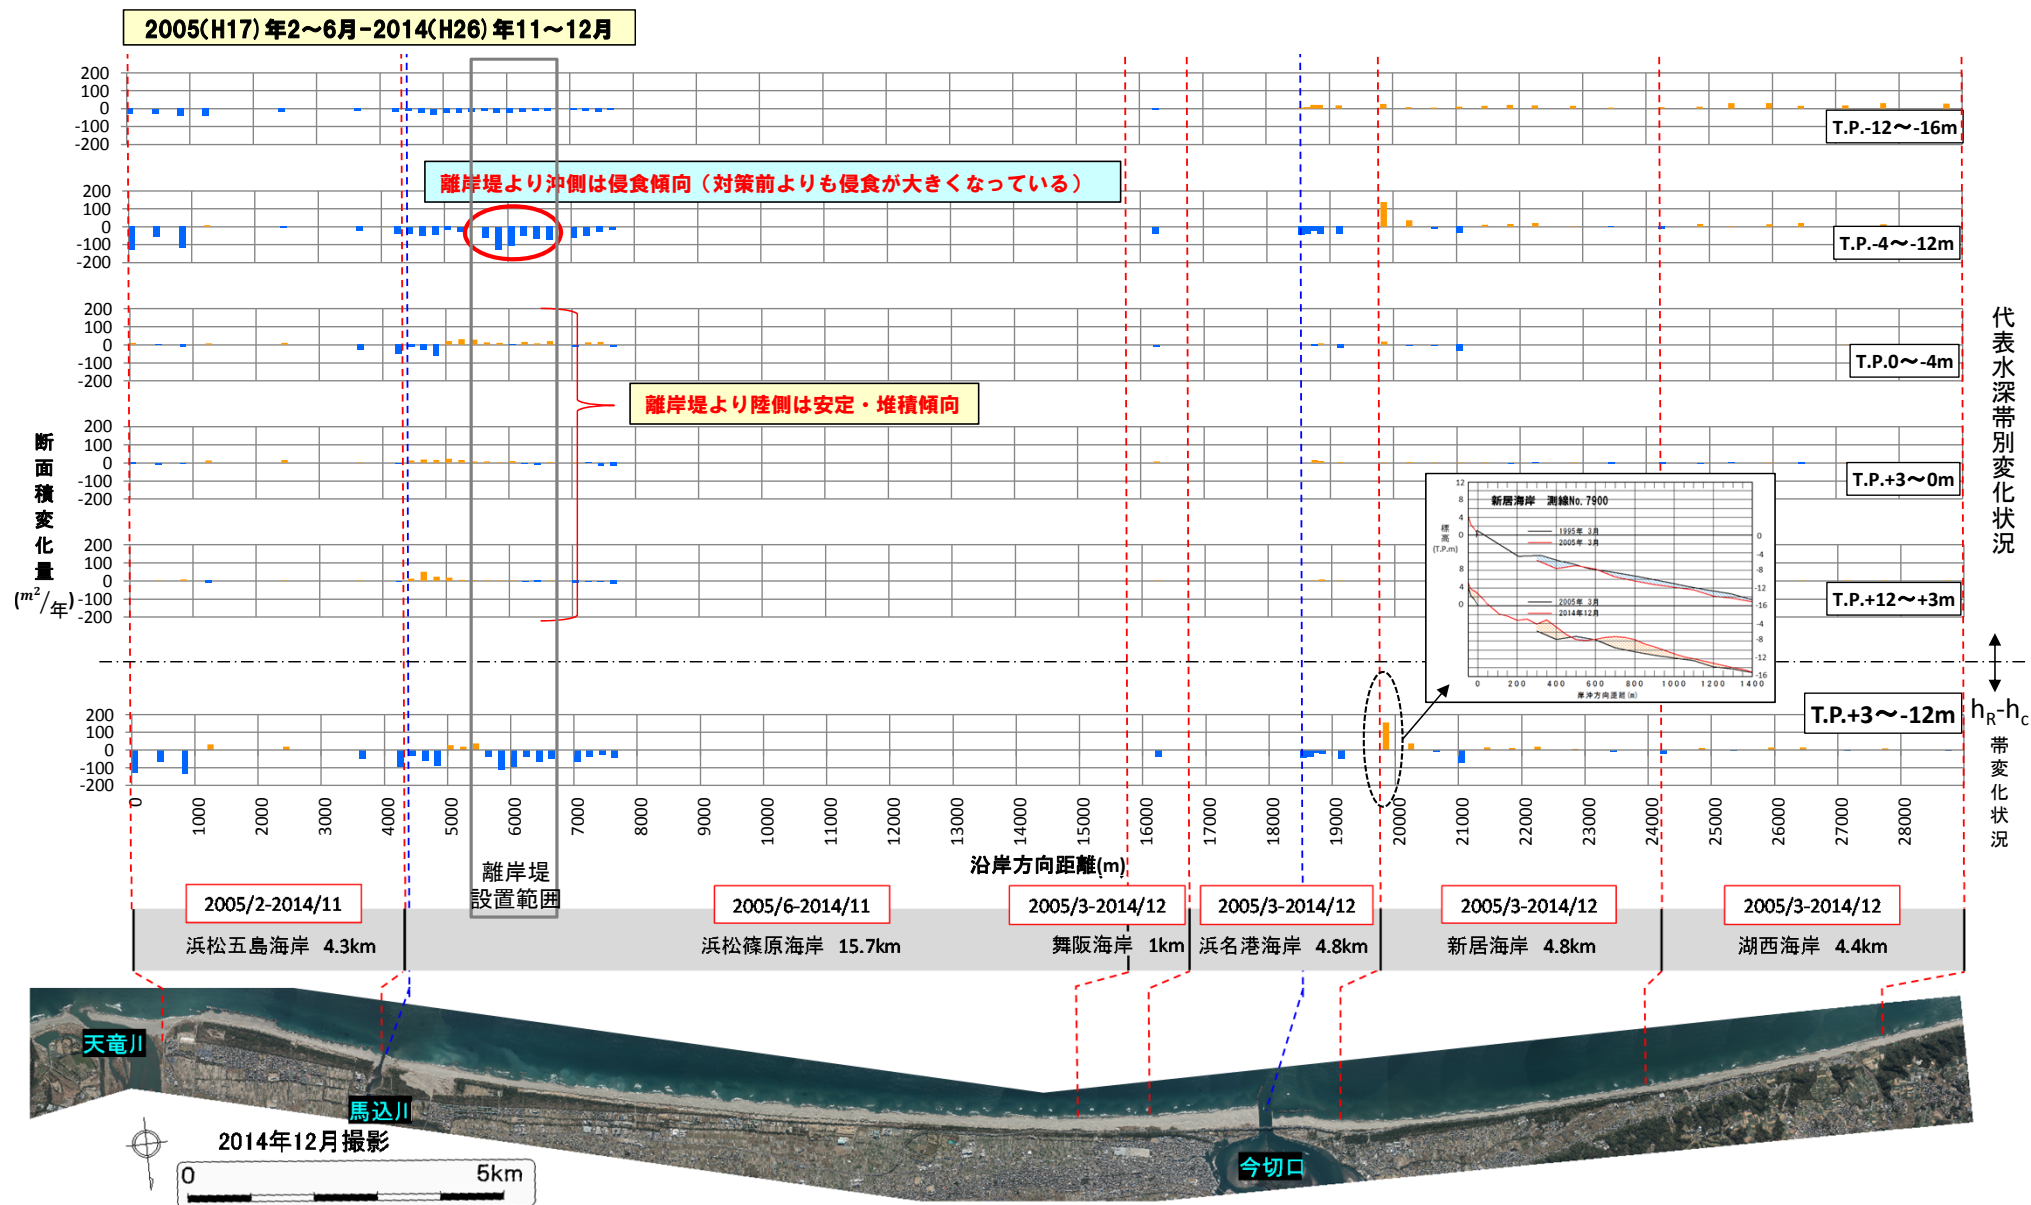
○浜松篠原海岸の離岸堤設置区間より上手側(東側)は、離岸堤より陸側の範囲は安定・堆積傾向であるが、離岸堤よりも沖合では侵食が進行。
○浜松篠原海岸の離岸堤設置区間より下手側(西側)は、対策前に比べて1年あたりの侵食量は減少しているが、依然として侵食傾向。

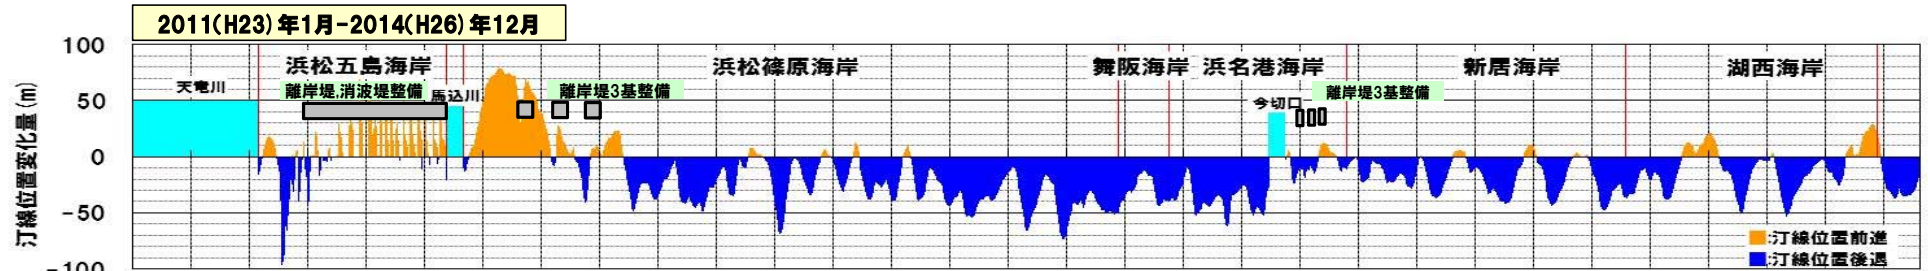
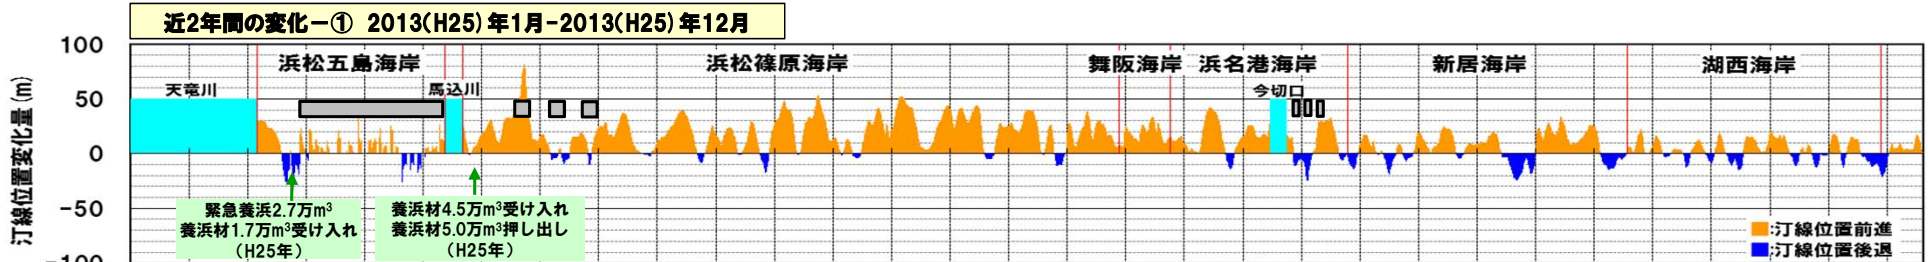
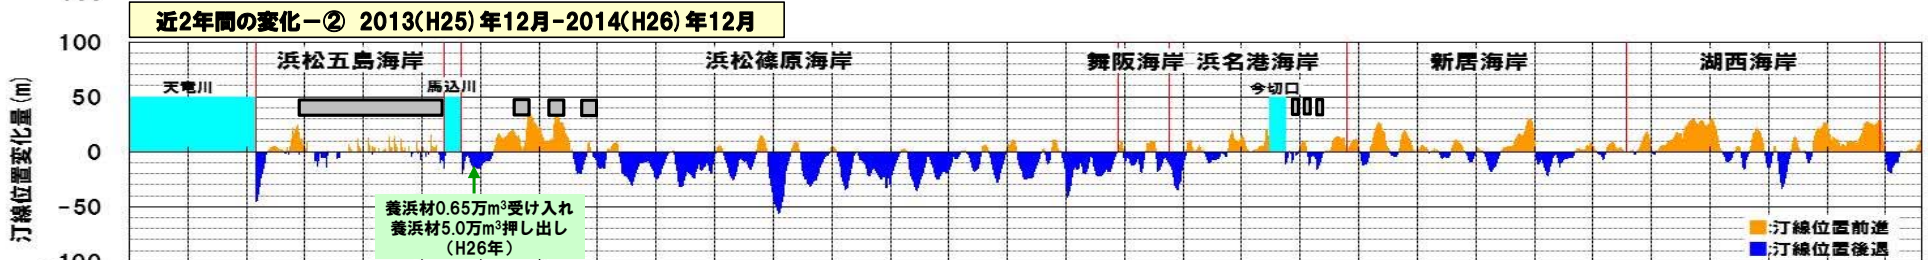
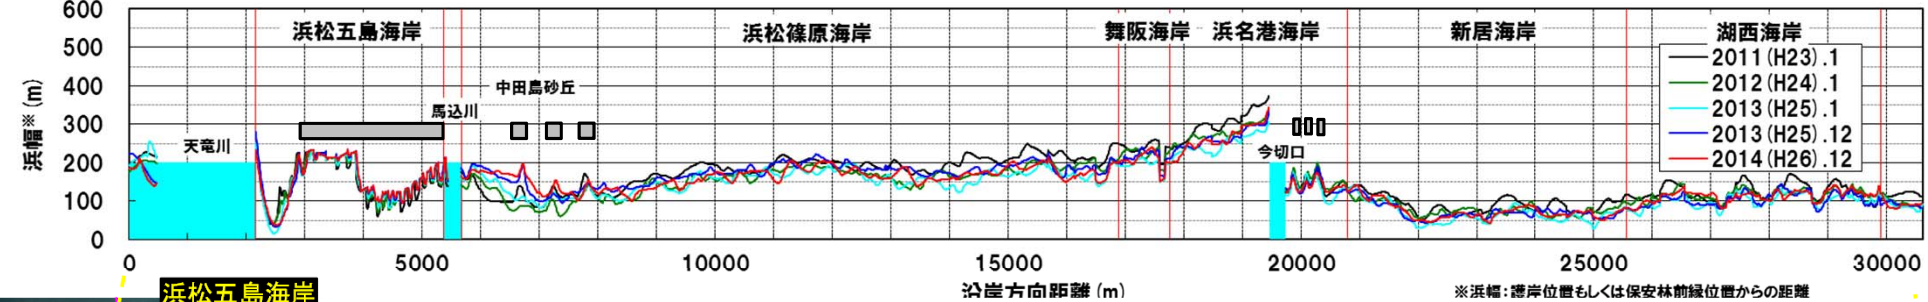
■天竜川西側海岸の汀線変化・砂浜幅（2011(H23)年以降の最近の変化）

○近年の高波浪の影響により平成23年度以降汀線が著しく後退(対策により浜松五島海岸消波施設整備区間、浜松篠原海岸養浜箇所～砂丘前面は汀線維持・前進)。
 ○平成26年は、浜松篠原海岸2号離岸堤より東側及び今切口西側で汀線維持または前進傾向であったが、浜松篠原海岸3号離岸堤～舞阪海岸は後退傾向。

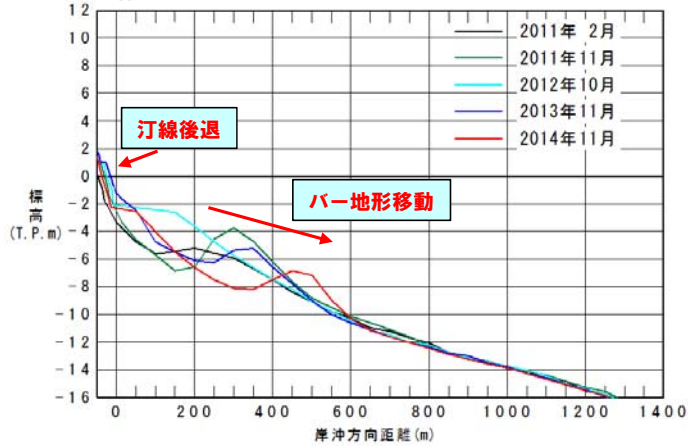
①浜松五島海岸 河口部
測線No. 142

○平成23年度の台風により全体的にバー地形が沖合いに移動。
 ○平成26年は、中田島砂丘前面、新居海岸(インナーバー)で、バー地形がやや回復する動きが見られるがそれ以外は大きな変化無し。

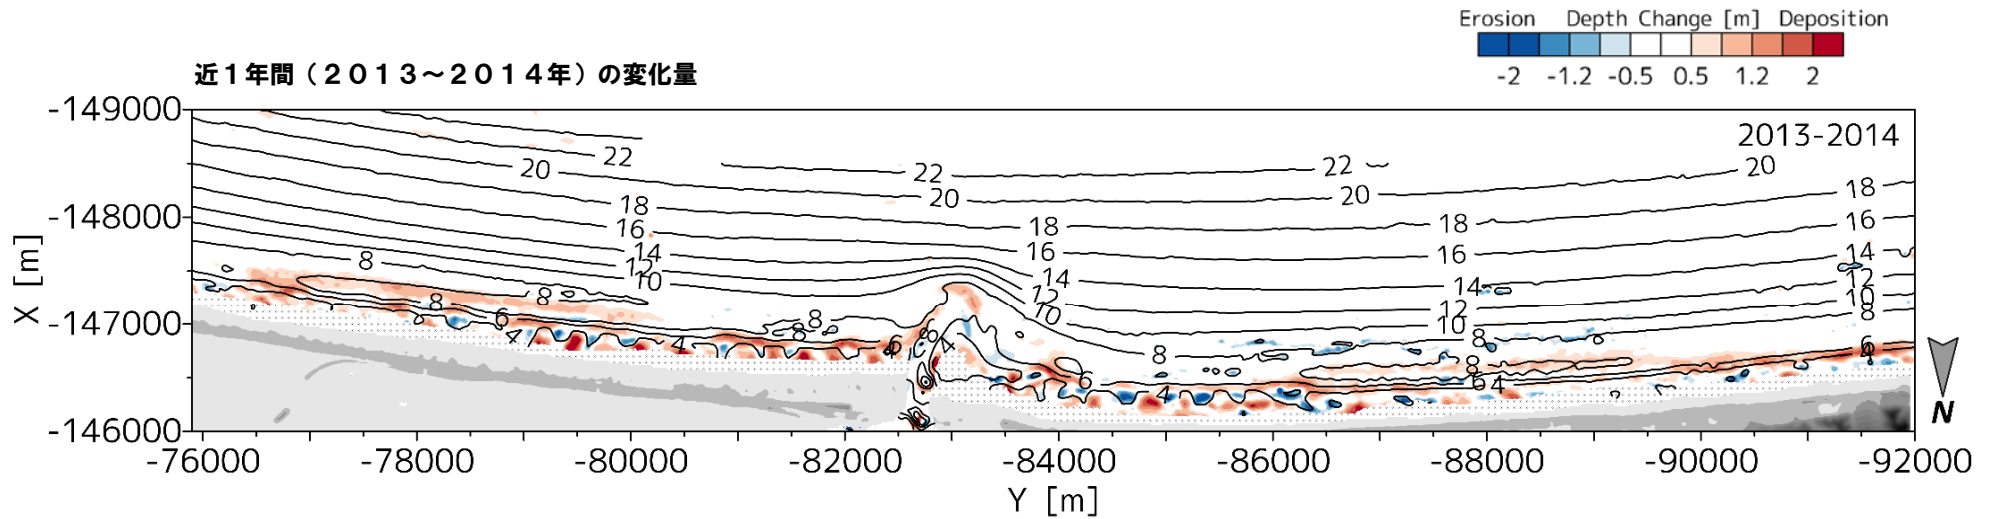
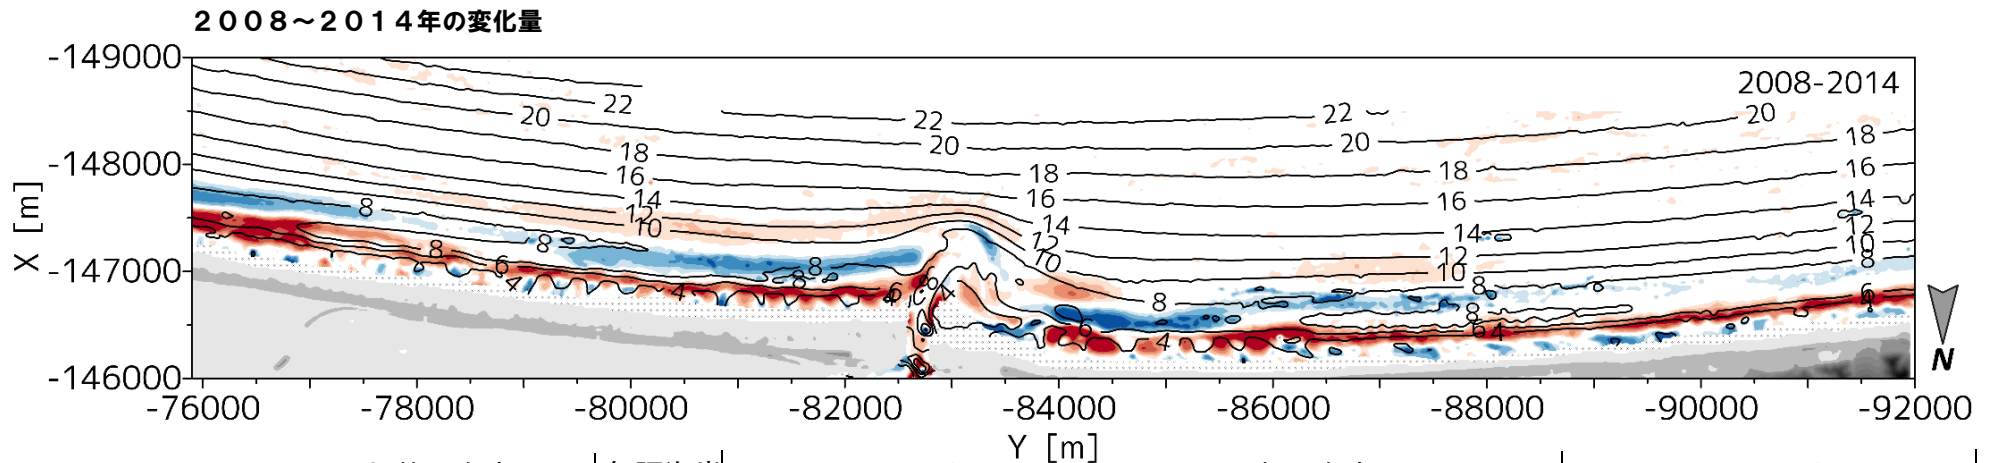
■広域の地形変化量の平面分布（漁船測量による地形変化状況，豊橋技科大提供）

- 近1年間では顕著な侵食・堆積箇所は見られない
- 2008～2014年では水深6m程度で浅で堆積、その沖側で侵食傾向

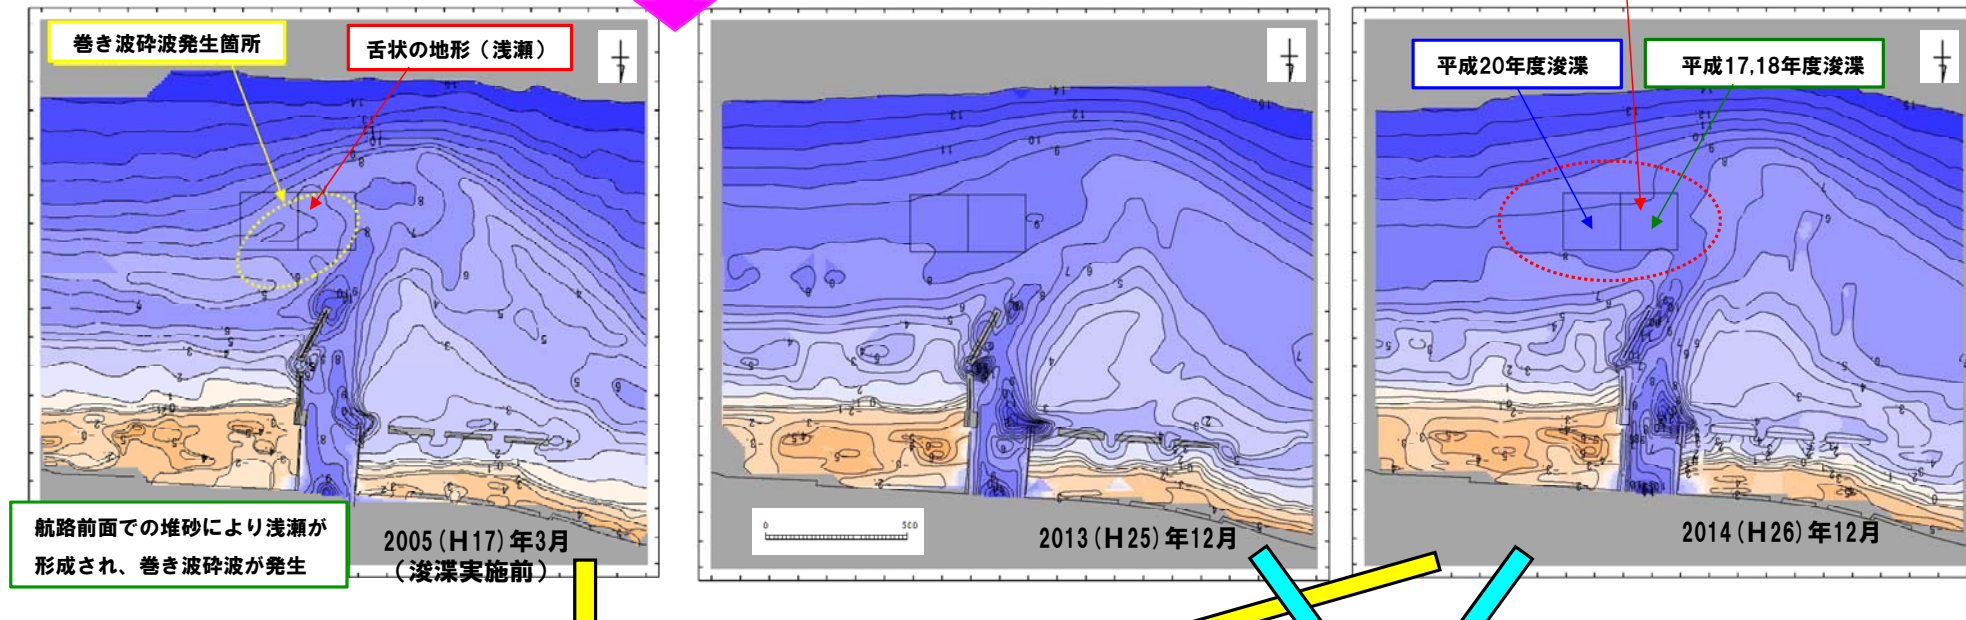
■海底地形（等深線）

2005 (H17), 2006 (H18), 2008 (H20) 年に、巻き波砕波の発生防止及び移動限界水深以深に落ち込む土砂を未然に浚渫（サンドレイズ）を実施

浚渫実施前のような舌状の地形（浅瀬）は再形成されていない

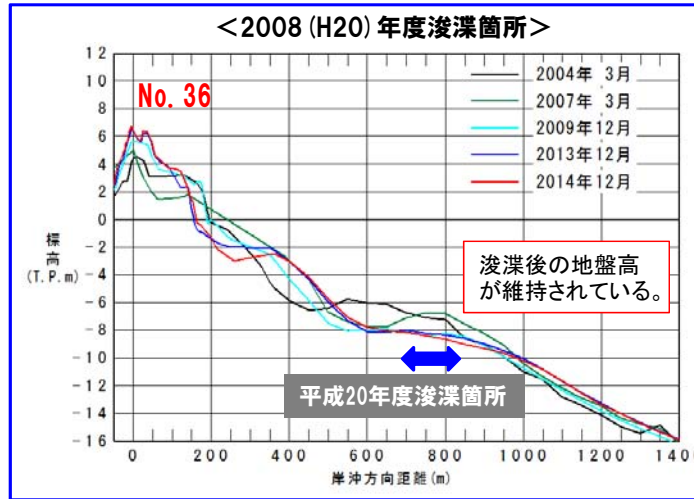
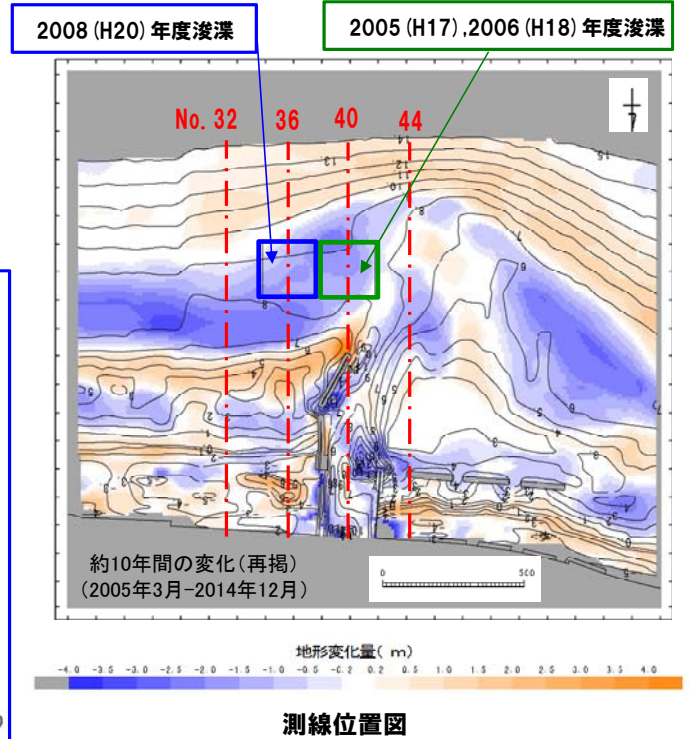
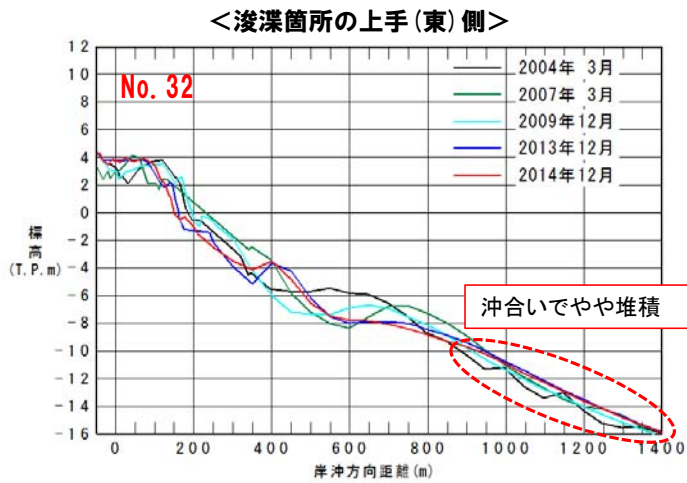
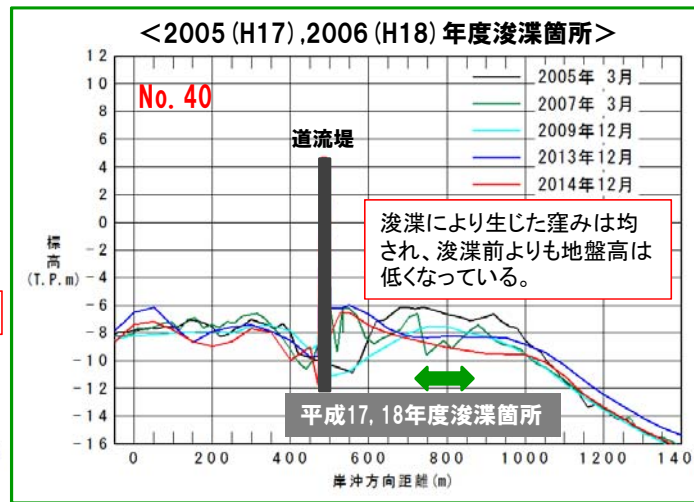
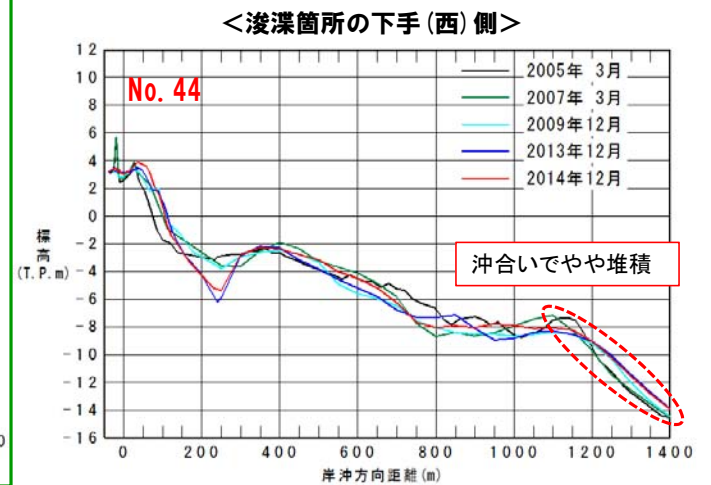
■海浜断面変化

- 長期的には、今切口周辺沖合いのT.P.-9m程度以深の斜面上でやや堆積が見られる
- 浚渫箇所では、浚渫後に土砂の堆積は見られない

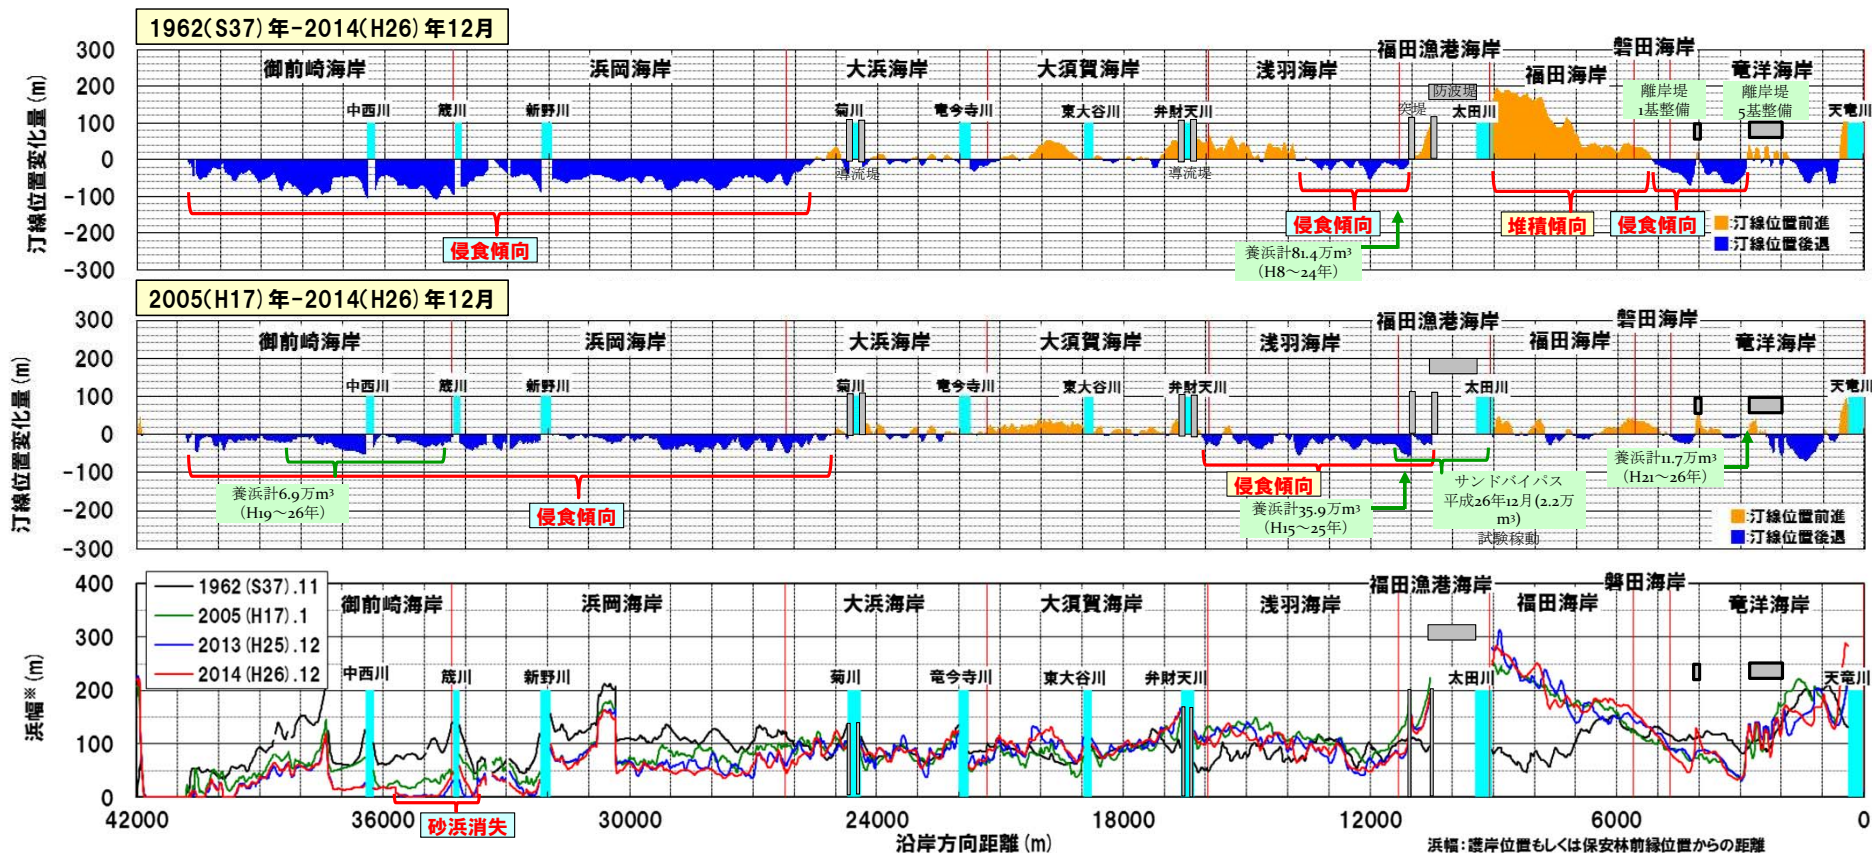
■天竜川東側海岸の汀線変化・砂浜幅（長期変化）

御前崎海岸	浜岡海岸	大浜海岸～大須賀海岸	浅羽海岸	福田漁港海岸	福田海岸	磐田海岸～竜洋海岸
長期傾向	<ul style="list-style-type: none"> 侵食傾向 	<ul style="list-style-type: none"> 侵食傾向 	<ul style="list-style-type: none"> 安定傾向 	<ul style="list-style-type: none"> 福田漁港建設後、侵食傾向 	<ul style="list-style-type: none"> 突堤西側は堆積 	<ul style="list-style-type: none"> 太田川河口にかけて堆積傾向 	<ul style="list-style-type: none"> 離岸堤下手で侵食傾向
短期(近年)傾向	<ul style="list-style-type: none"> 侵食傾向 麓川から中西川までは砂浜消失 	<ul style="list-style-type: none"> 侵食傾向 	<ul style="list-style-type: none"> 安定傾向 	<ul style="list-style-type: none"> 近年の高波浪により侵食域が拡大 	<ul style="list-style-type: none"> 近年の高波浪により侵食 	<ul style="list-style-type: none"> 安定傾向 	<ul style="list-style-type: none"> 離岸堤下手で砂浜些小

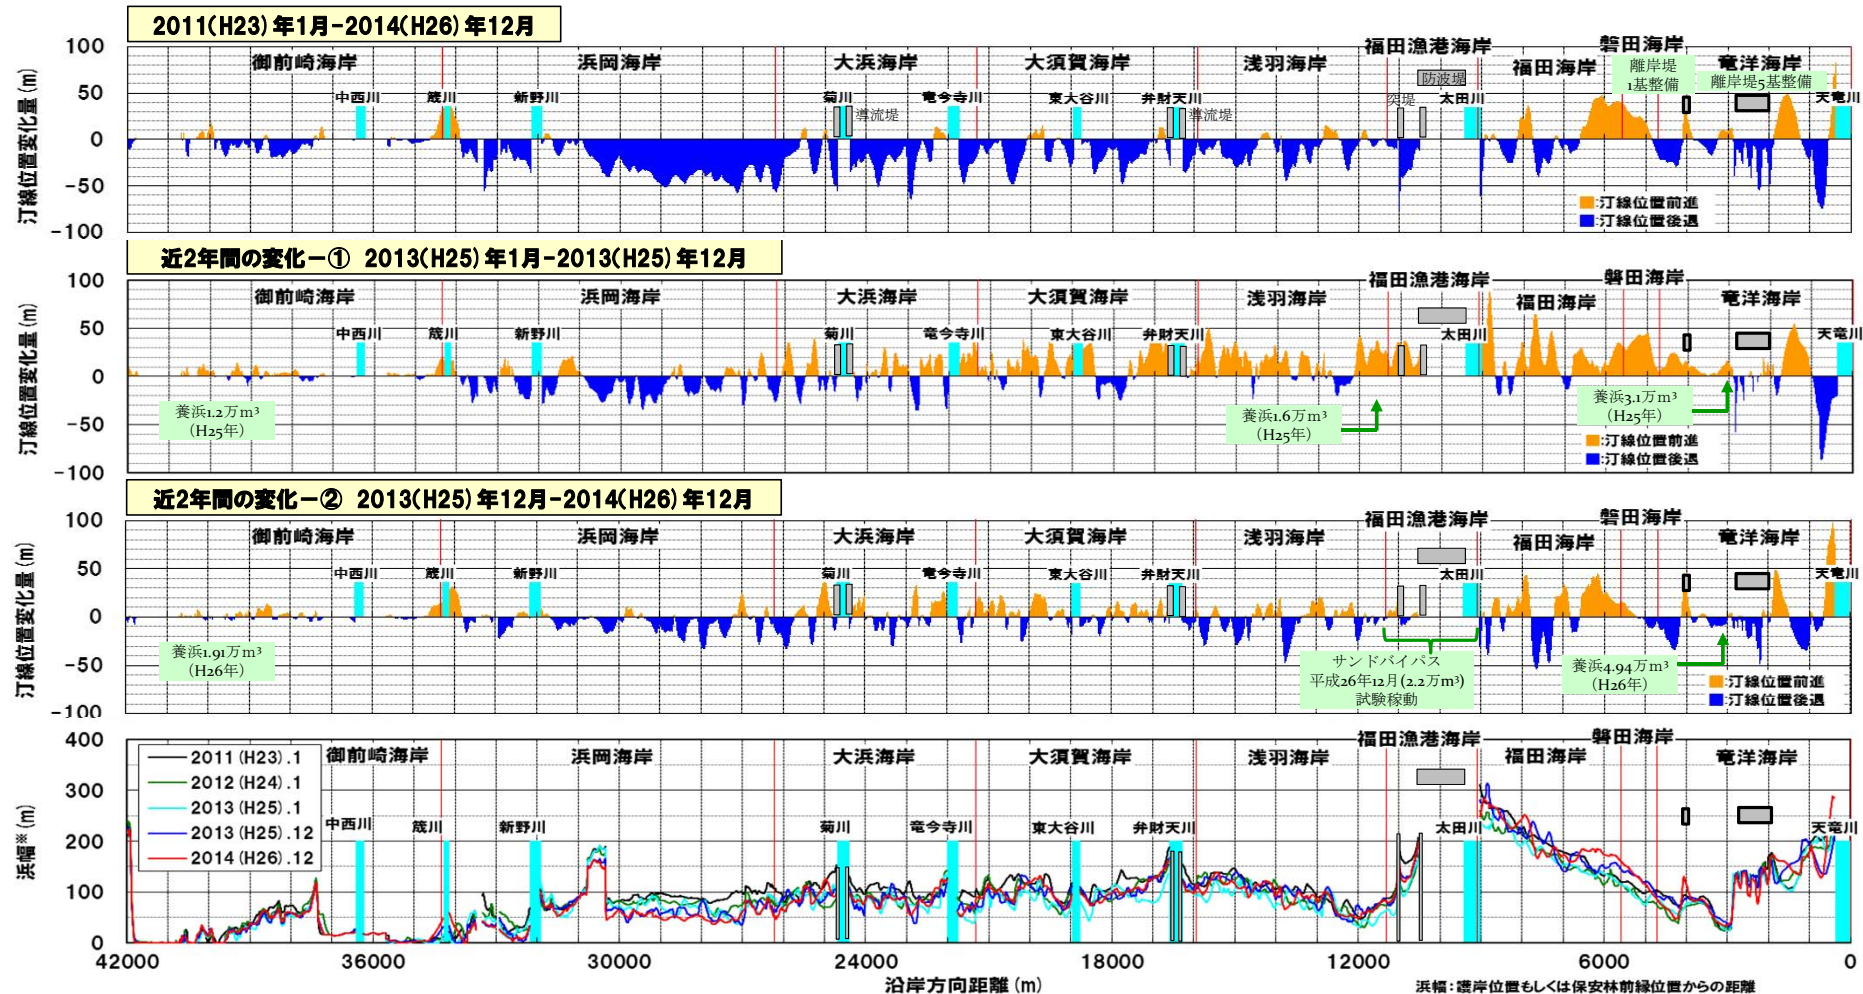
■天竜川東側海岸の汀線変化・砂浜幅（2011(H23)年以降の最近の変化）

近年の台風来襲による高波浪の影響により平成23年以降ほぼ全域で汀線が著しく後退した。平成26年は、全体的に汀線前進と後退が交互に見られる。特に、天竜川～福田海岸の振れ幅が±50m程度と大きい。また、竜洋海岸の特に新規離岸堤下手側の汀線後退が顕著に出ている。なお、浜岡海岸は、他海岸に比べて汀線前進範囲が少なく侵食傾向が強い。
