■天竜川西側海岸の汀線変化・砂浜幅 (長期変化)

■天竜川西側海岸の海浜断面変化（約20年間の長期変化：養浜工・離岸堤等の対策実施前後の変化）

■天竜川西側海岸の現状評価と対応方針

■天竜川東側海岸の現状評価と対応方針

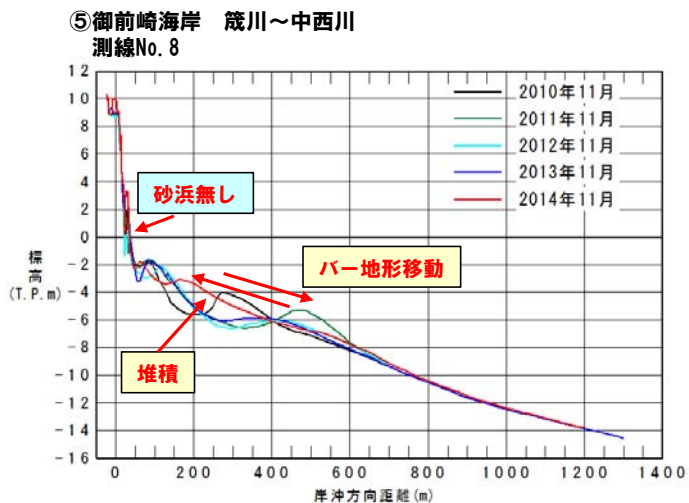
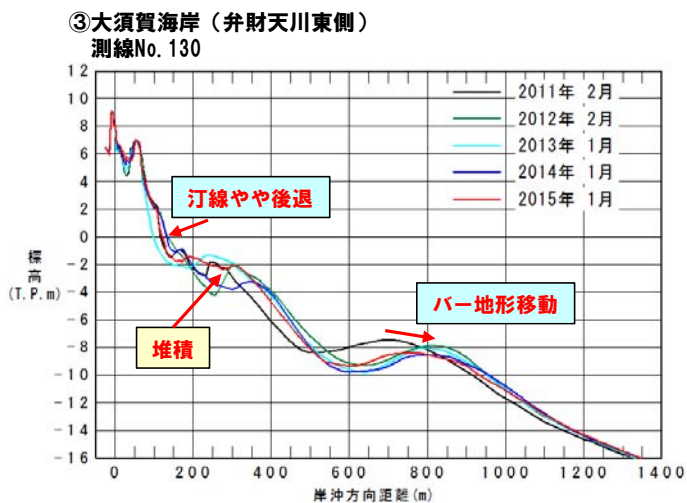
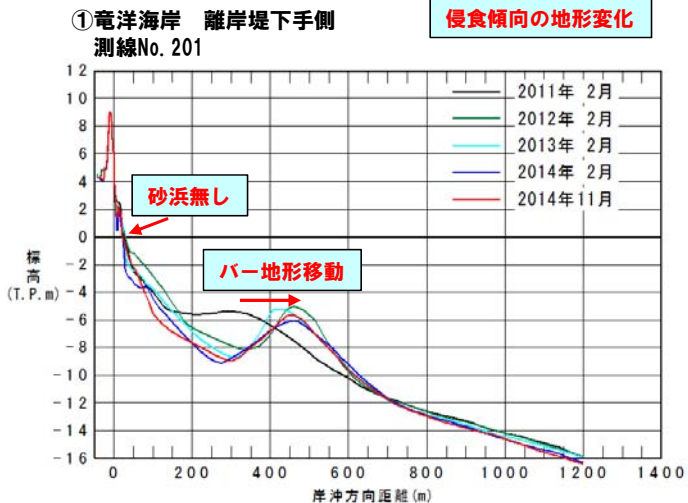
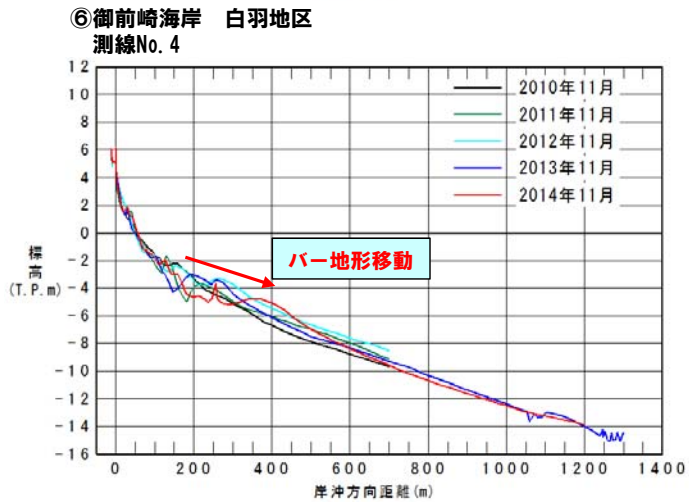
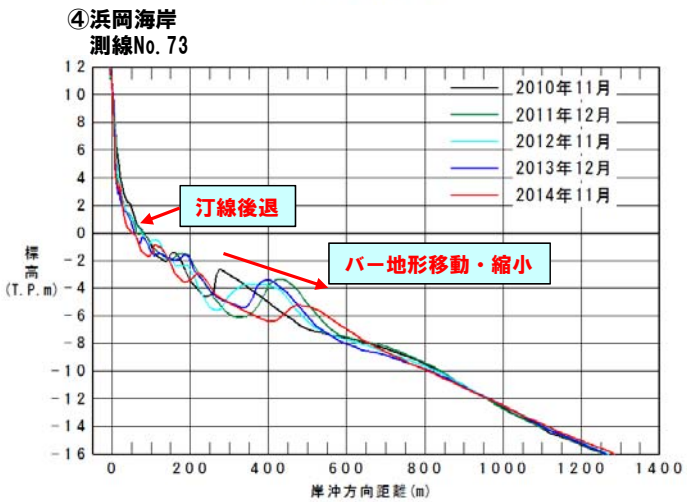
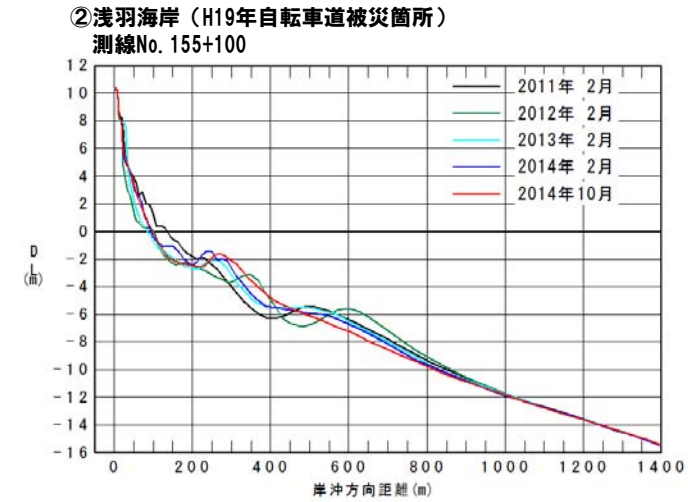
■天竜川東側海岸の海浜断面変化（2011 (H23) 年以降の最近の変化）

○平成23年度の台風により全体的にバー地形が沖合いに移動(天竜川西側と同様)。
○平成26年は、大須賀海岸は-2～-4m及び御前崎海岸No.8は-3～-6mで堆積が見られる。一方、浜岡海岸及び御前崎海岸No.4ではバー地形が沖合いに移動・縮小している。

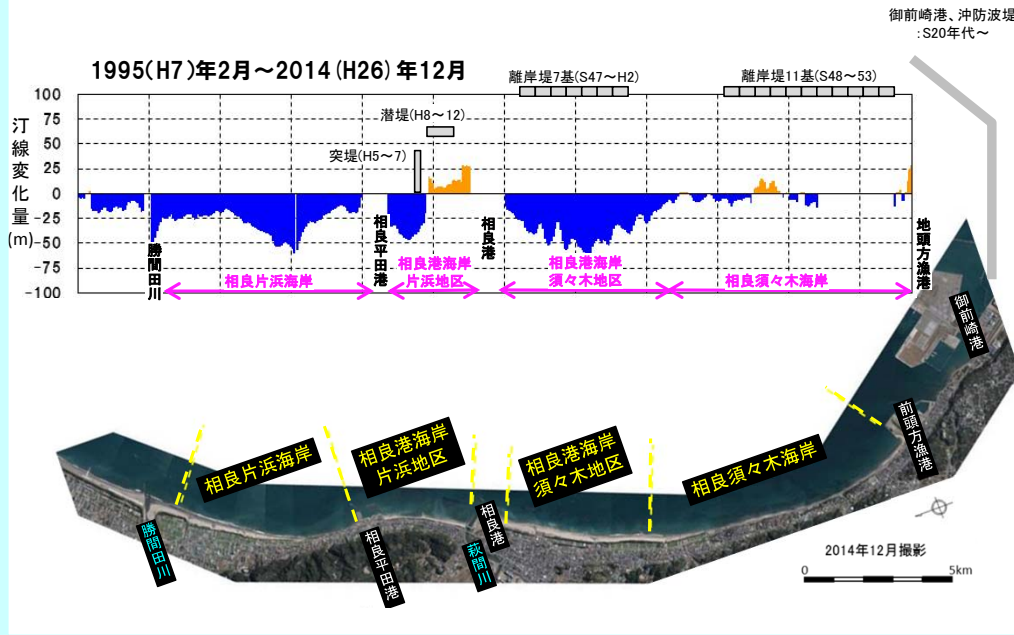
■1995年と2014年の汀線位置の比較

- 相良須々木海岸の離岸堤背後の一部、相良港海岸片浜地区の潜堤及び突堤で囲まれた範囲で汀線の前進が見られるが、それ以外の区間は全体的に後退しており侵食傾向

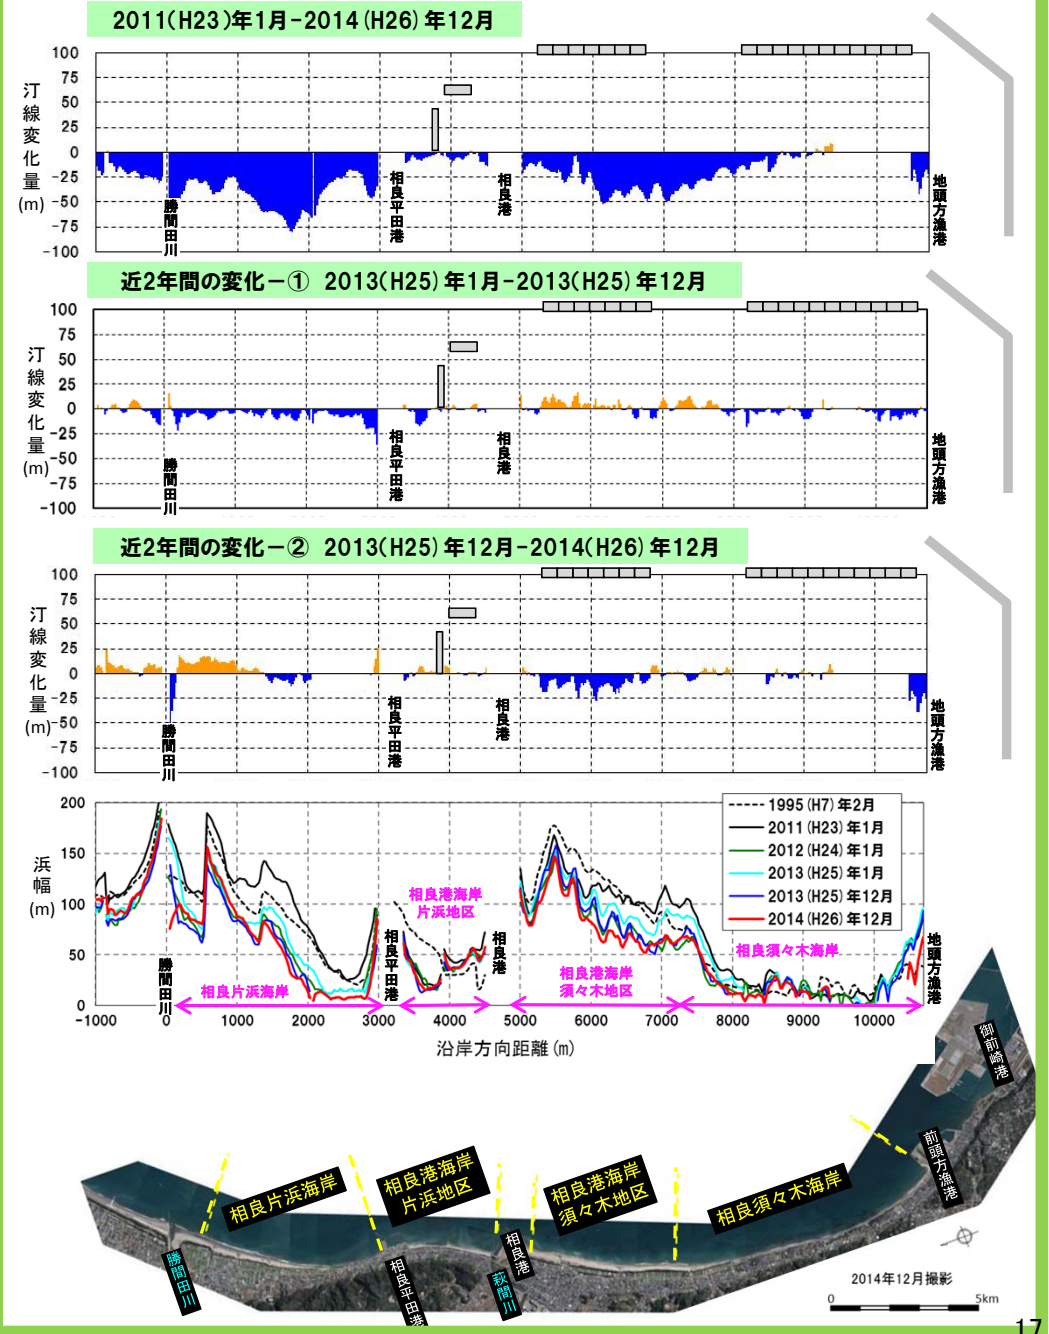
■2011(H23)年以降の最近の変化

- 2011(H23)年の台風来襲により、ほぼ全域で汀線が後退
- 近1年間では勝間田川周辺でやや回復が見られる
