第22回 遠州灘沿岸侵食対策検討委員会

平成31年3月19日
静岡県

2. モニタリング結果に基づく現状評価と対応方針

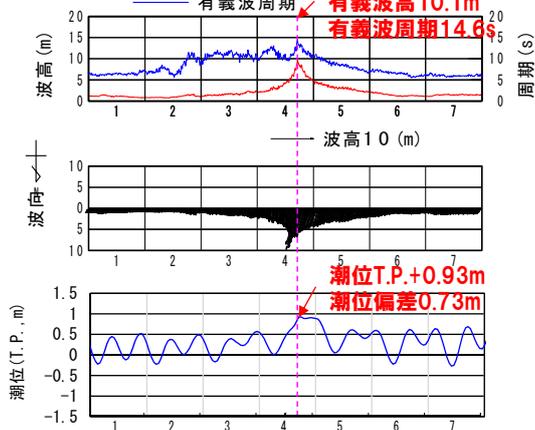
台風21号（ピーク:9月4日、最大有義波高10.1m）により浜松五島海岸の離岸堤ブロックが散乱した。その他の区間では災害は生じていない。

浜松五島海岸 4号離岸堤ブロック散乱

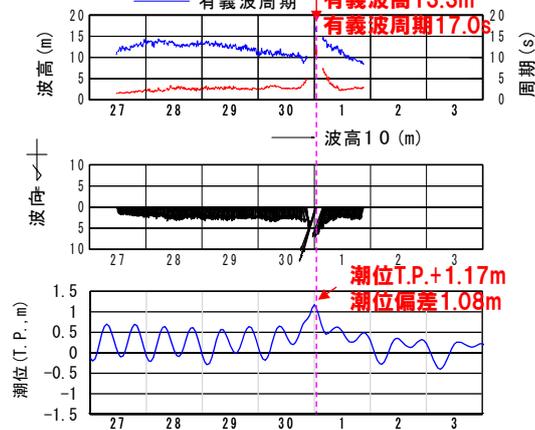
台風24号（ピーク:10月1日、最大有義波高13.3m）により浜岡海岸の護岸および竜洋海岸の農林土堤が被災した。その他の区間では災害は生じていない。

浜岡海岸護岸被災(台風24号)

竜洋海岸農林土堤被災(台風24号)

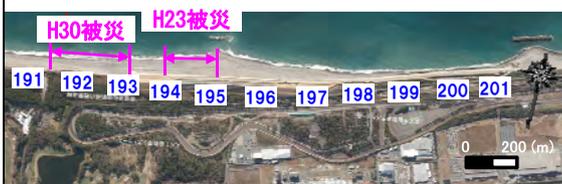
2018 (H30) 年台風24号による被害 竜洋海岸

- ・ 2018 (H30) 年10月の台風24号の波浪により、農林堤(土堤)が侵食を受けた。同様の被災を受けた2011 (H23) 年台風15号時より大きな外力が来襲し、浜幅が狭い状況にあったと推測される。
- ・ 台風前後1年の砂浜の後退量は最大17mと、2001 (H13) 年および2011 (H23) 年と比較して小さな値となっている。

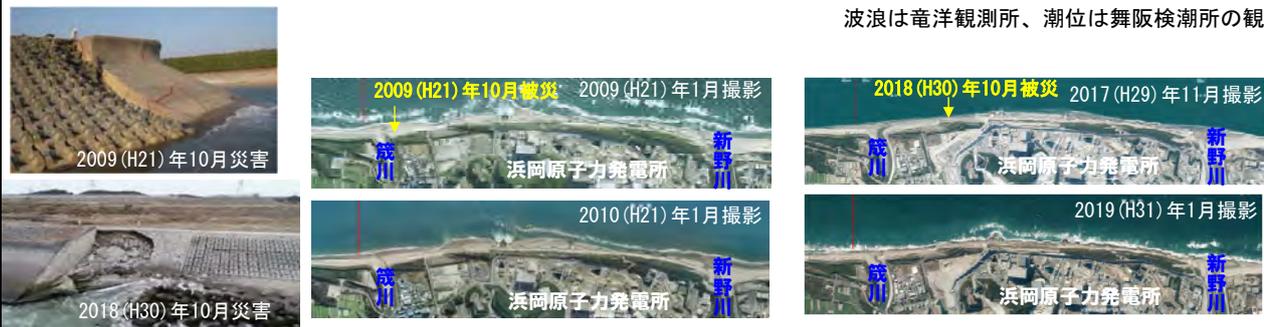
2018 (H30) 年台風24号による被害 浜岡海岸

- 2018 (H30) 年台風24号(ピーク:10月1日)により、浜岡海岸箄川右岸側の護岸が被災した。近隣では、2009(H21)年台風18号(ピーク:10月8日)により類似の被災が生じているが、台風24号の波浪は2009(H21)年台風18号よりも大きかった。

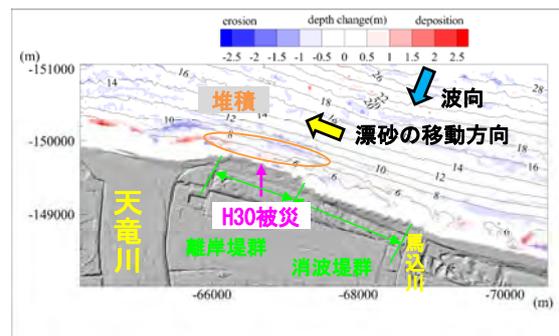
2018 (H30) 年台風21、24号前後の地形変化

・台風21、24号は、どちらも西からの波浪が卓越していたため、東向きに土砂が移動したことが想定される。
 ・2018 (H30) 年台風21、24号前後で、被災箇所である4号離岸堤沖側（水深4～6m付近）は堆積傾向となっており、洗掘等は生じていないことがわかる。

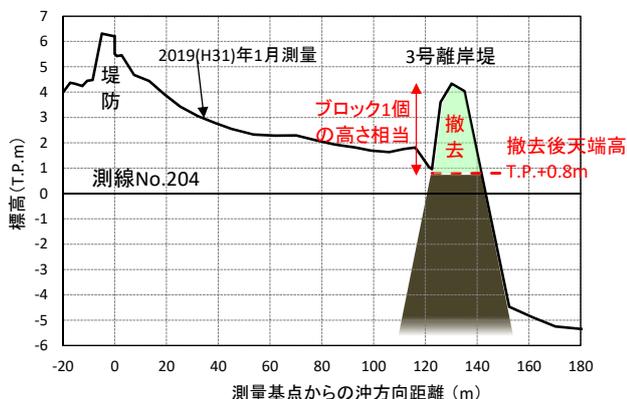
- ・ 1～5号離岸堤のうち、嵩下げが未実施の3～5号離岸堤の嵩下げを実施する。
- ・ 嵩下げは上手側の3号離岸堤から行い、その効果・影響をモニタリングにより確認する。

- 漂砂の捕捉効果の低減を考慮し、上手側(西側)から実施する。(1号, 2号は実施済みであるため3号より実施)

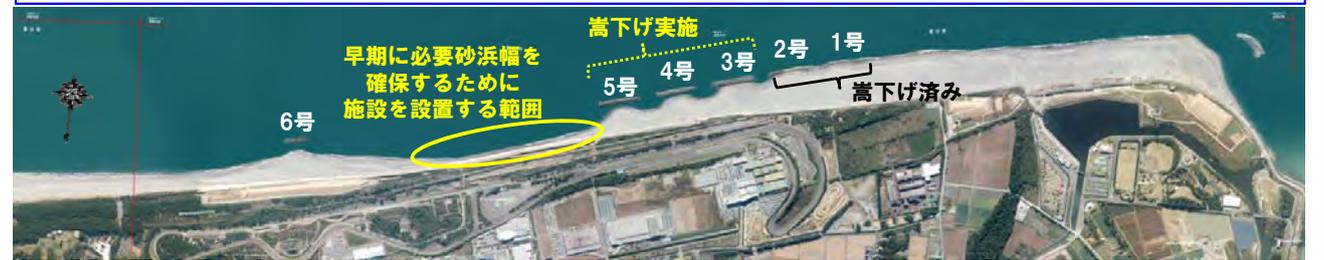
- ・ 竜洋海岸では目標浜幅を満たさない区間があり、早急に対応が必要となっている。
- ・ この区間には近年、養浜を実施してきたが、砂浜は回復しておらず、第21回委員会において「何らかの工夫が必要」との指摘を受けたところである。

- ・ 早期に必要な浜幅を確保するため、離岸堤嵩下げにより発生するブロックを有効活用し、漂砂を捕捉するとともに捕捉した土砂の移動を軽減する施設を設置する。
- ・ なお、この施設の整備は、これまでの計画を促進・補助するための対応であることから計画の変更には該当しない。

- ・ 目的（漂砂捕捉および捕捉した土砂の移動を軽減）を踏まえ、以下の機能を有する施設を設置する。
 - （1）漂砂を捕捉することにより汀線を回復させる
 - （2）捕捉した土砂の移動をある程度軽減できるように適切な消波機能を持たせる
