第25回 遠州灘沿岸侵食対策検討委員会 別紙 資料集

令和4年3月16日
静岡県

個別海岸のモニタリング結果

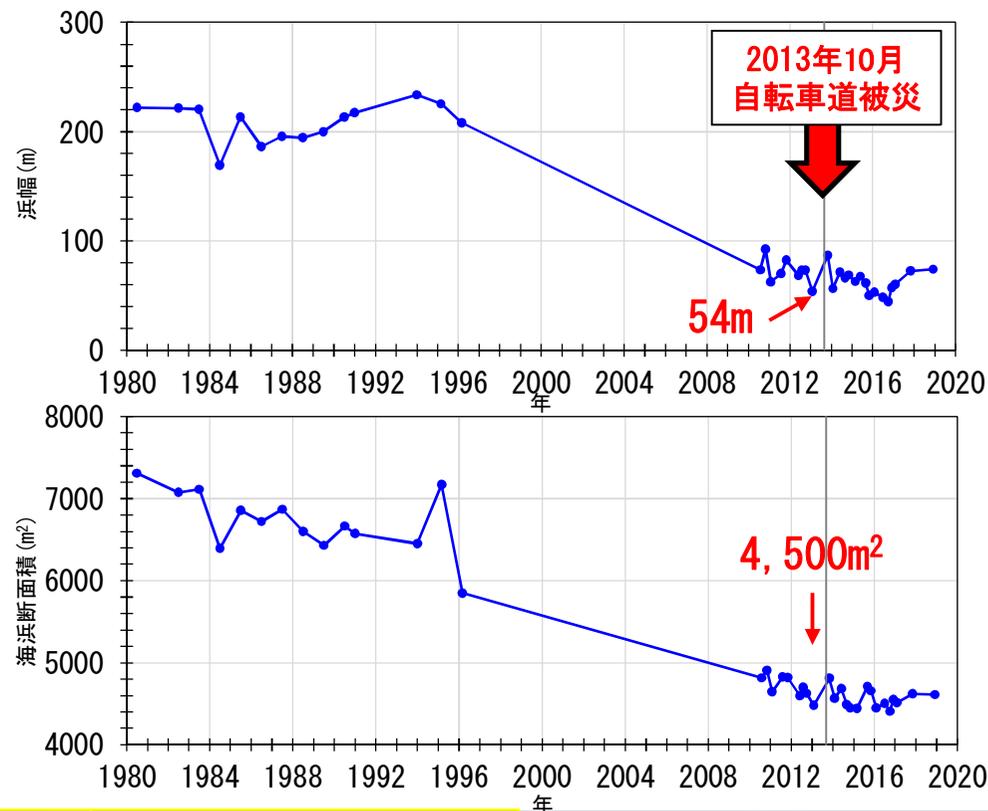
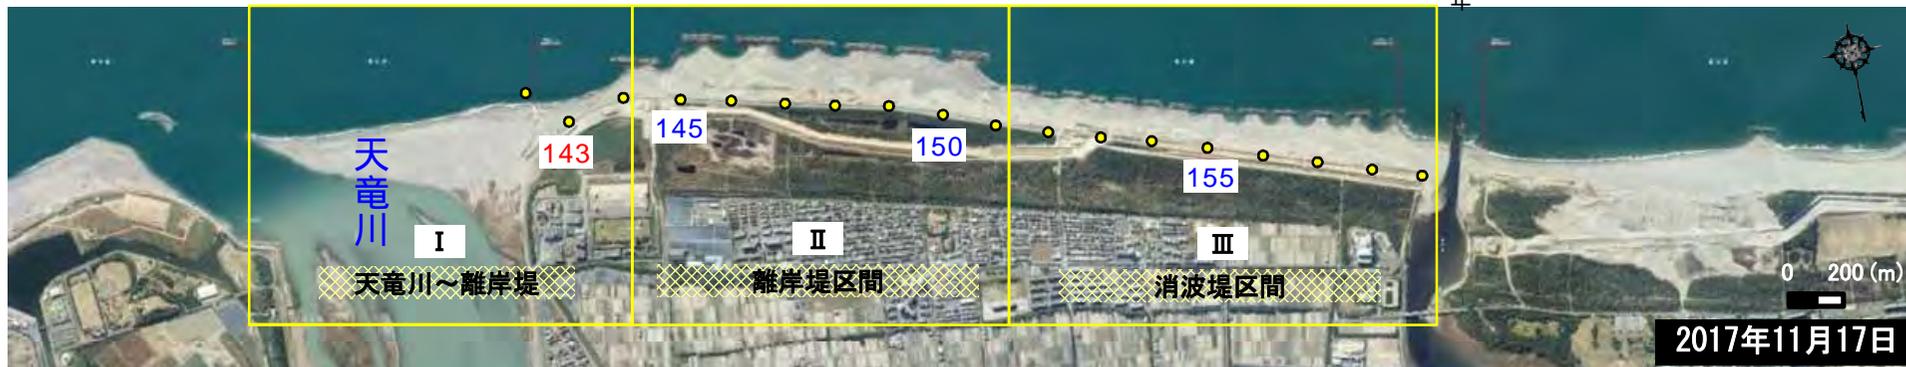
被災箇所No.143の浜幅・海浜断面積変化

- 浜松五島海岸の浜幅・海浜断面積指標の基準値は、2013 (H25) 年10月のNo. 143 付近堤防越波被害時の状況を元に設定した。
- 被災前 (2013年 2月) の浜幅は54m、海浜断面積は4, 500m²であった。

2013年10月の台風26号による越波による被害状況

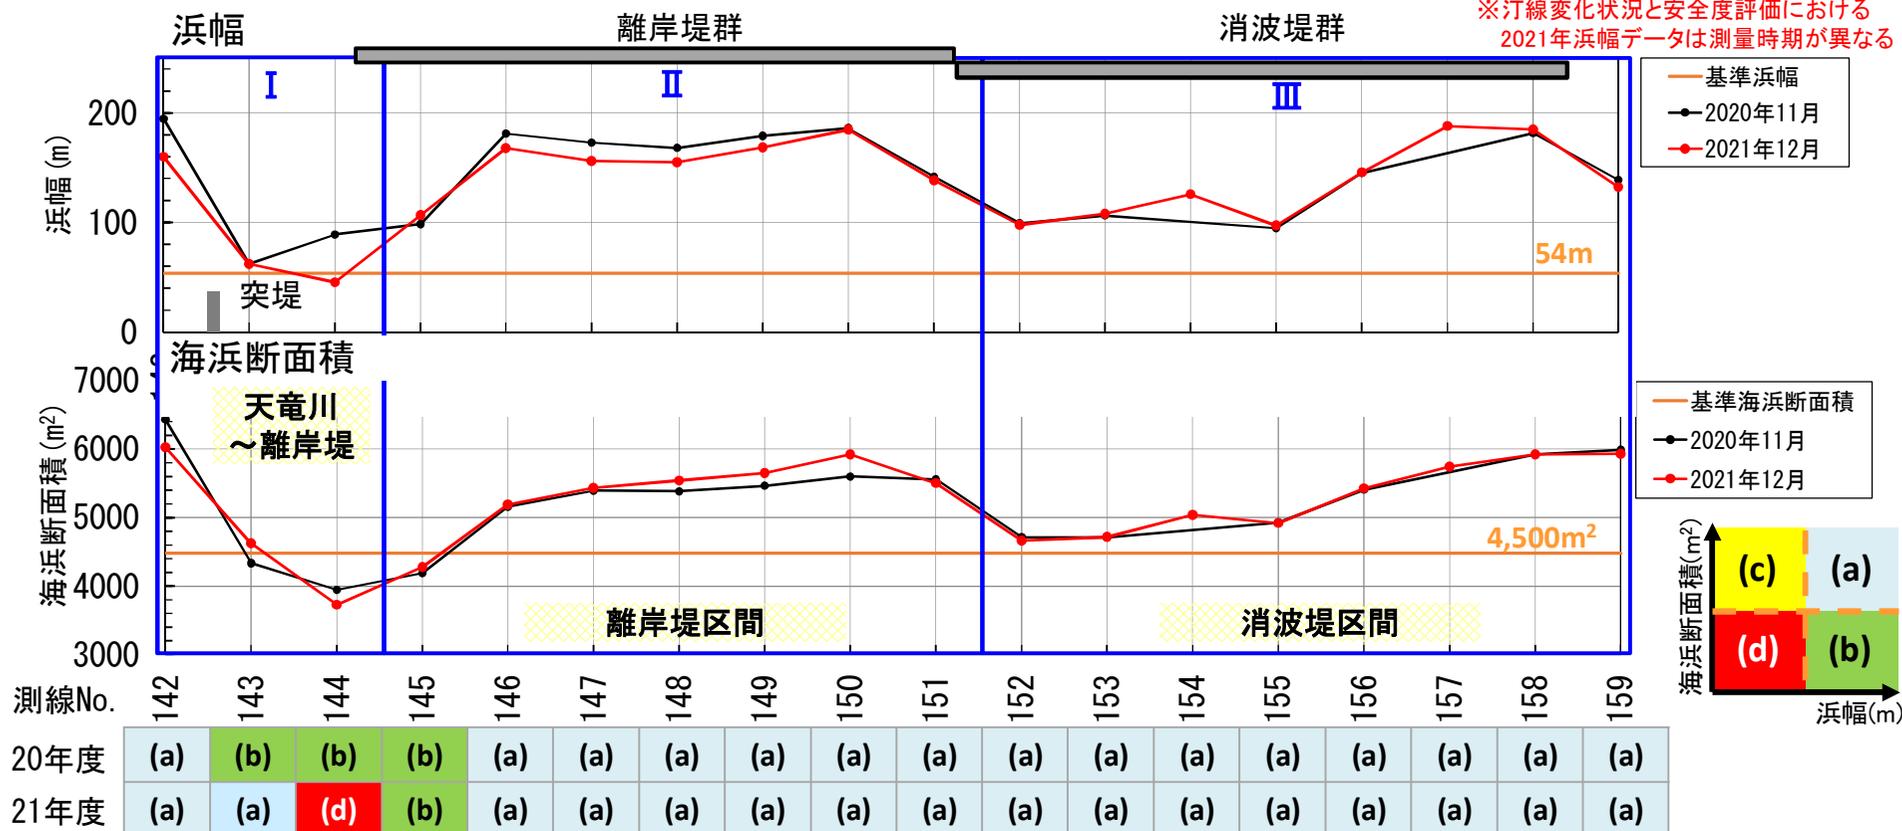
- 2021 (R3) 年は整備中の突堤より西側の1号消波堤背後のNo. 144において浜幅と海浜断面積が基準値を下回っている。同様にNo. 143付近の浜幅も狭い状態である。
- 2021 (R3) 年の養浜は上記区間を主体に2021年11月～2022年2月にかけて2.7万 m^3 を実施しているため、養浜後のモニタリングを継続する。

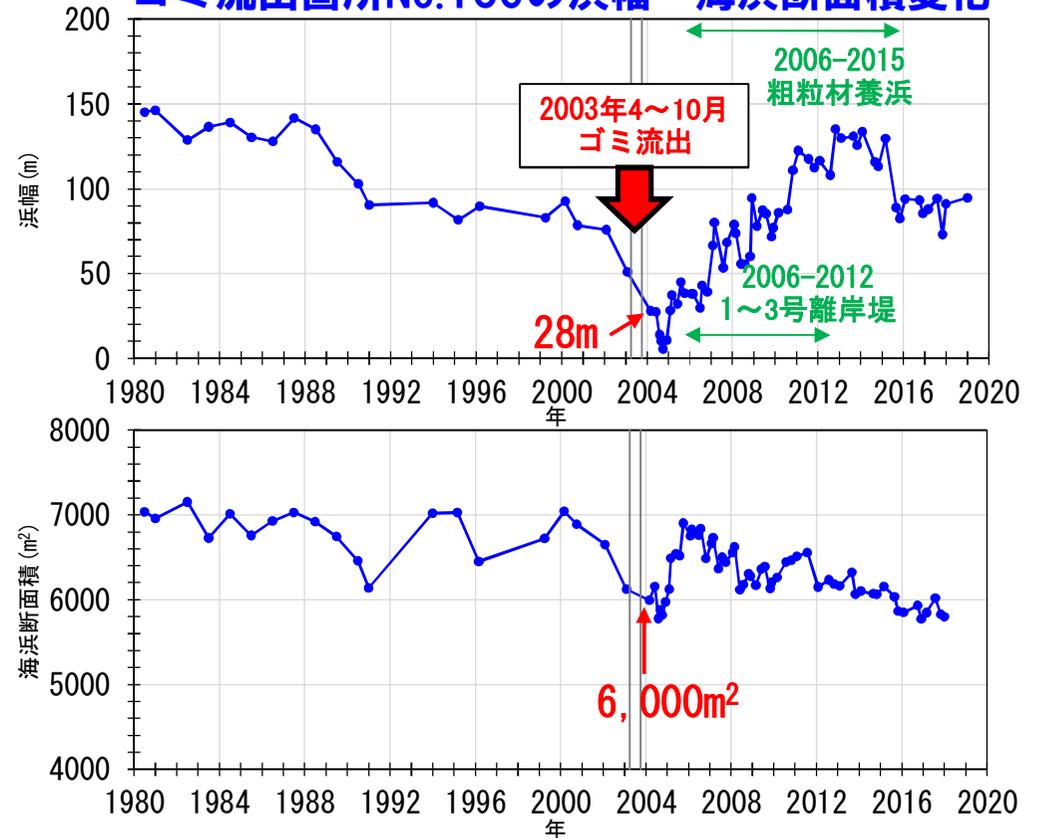
ゴミ流出箇所No.160の浜幅・海浜断面面積変化

- 浜松篠原海岸の浜幅・海浜断面面積指標の基準値は、2003(H15)年4～10月のNo. 160付近からの埋立ゴミ流出時の状況を元に設定した。
- 被災直後(2004年3月)の浜幅は28m、海浜断面面積は6,000m²であった。

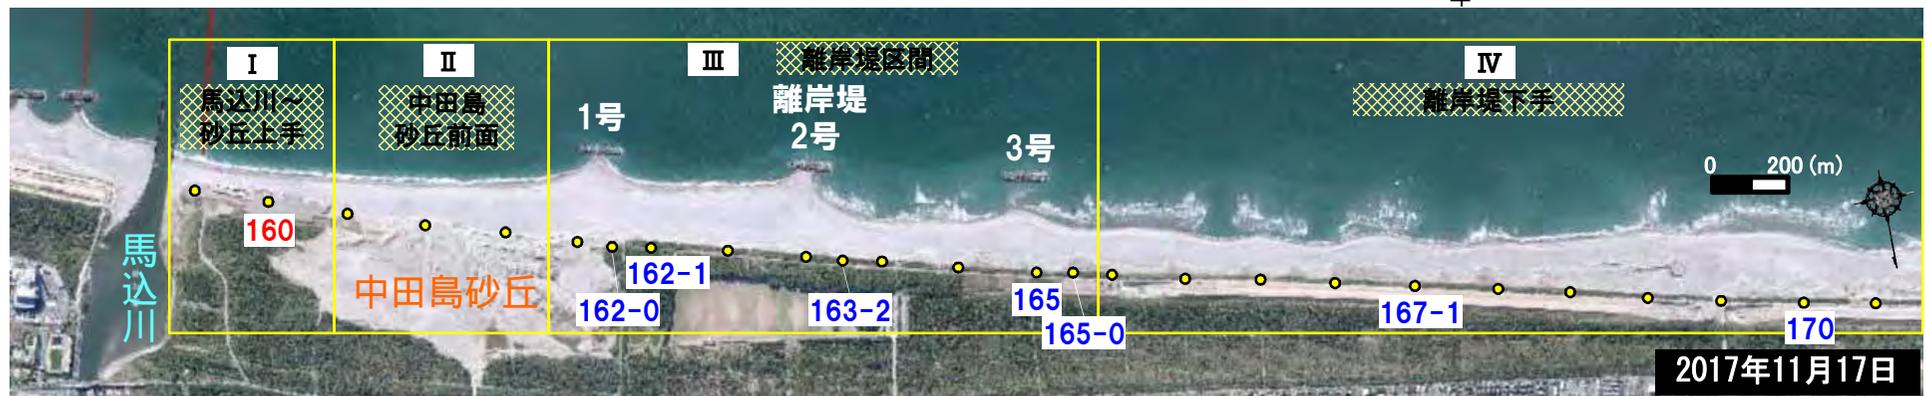
測線No. 160付近での侵食によるゴミの流出箇所(2004年)

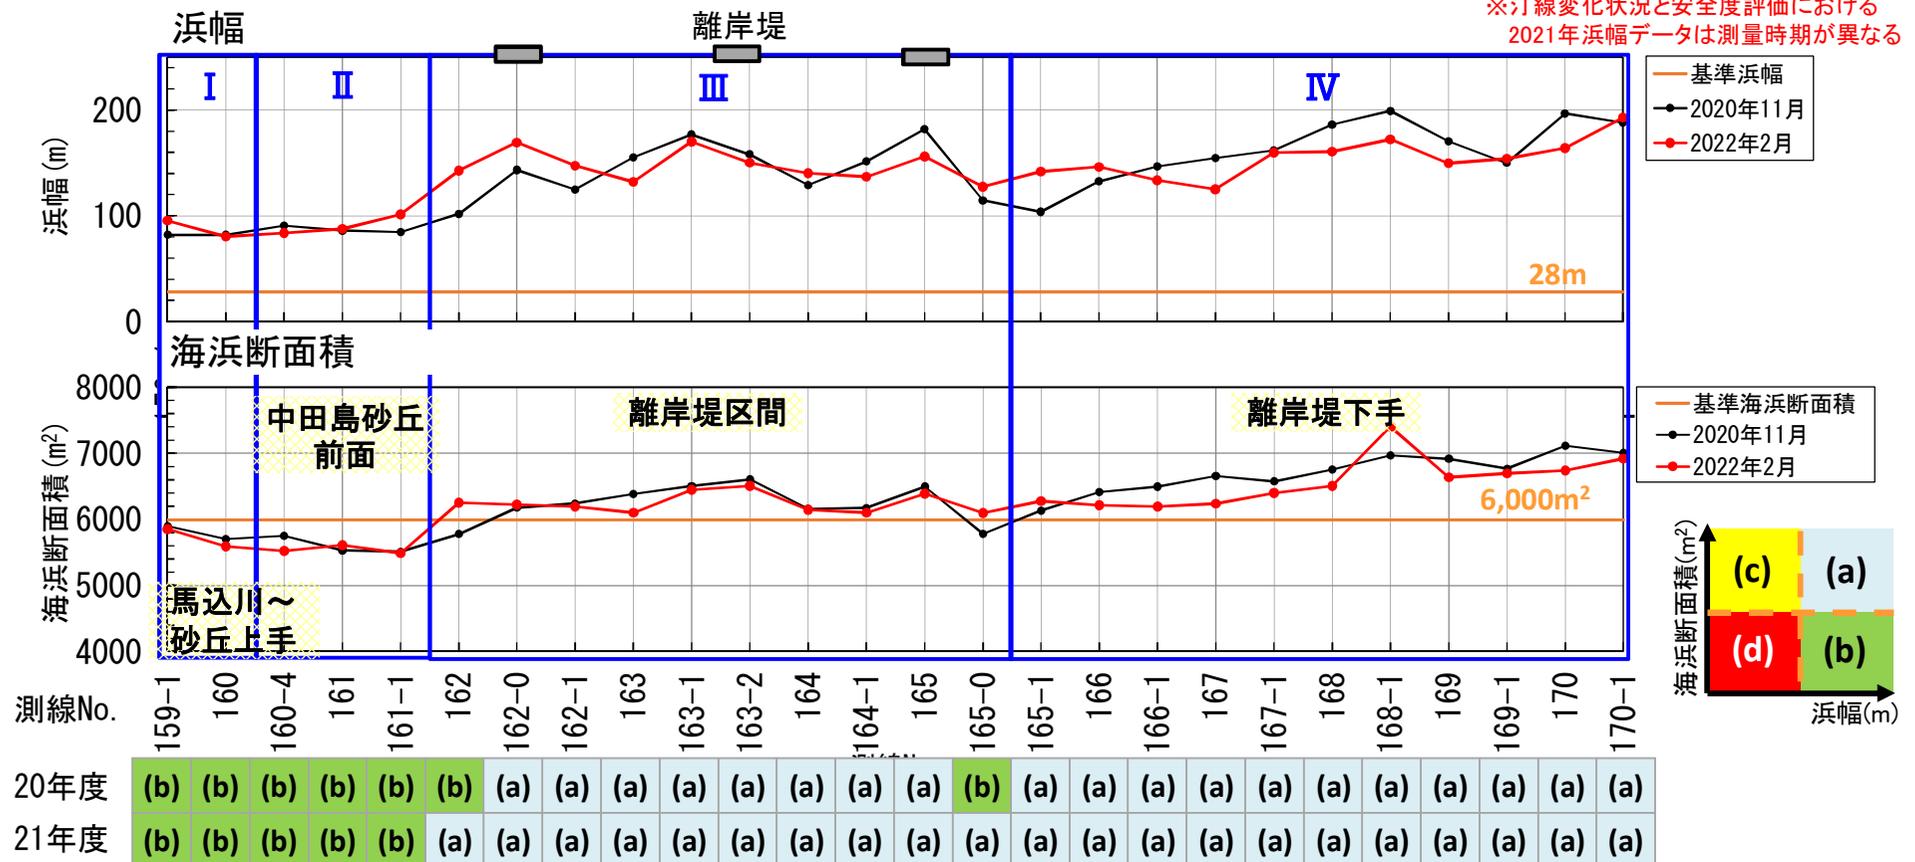
- 2021 (R3) 年はすべての断面で浜幅が基準値を上回っている。中田島砂丘～1号離岸堤間 (No. 161～163) は2020 (R2) 年に汀線の後退が見られたが、2021 (R3) では浜幅の回復が見られる。
- 2021 (R3) 年は馬込川～砂丘上手、中田島砂丘前面では、浜幅は広いものの海浜断面積が基準値を下回っている (No. 159-1～161-1 : (b) 評価)。

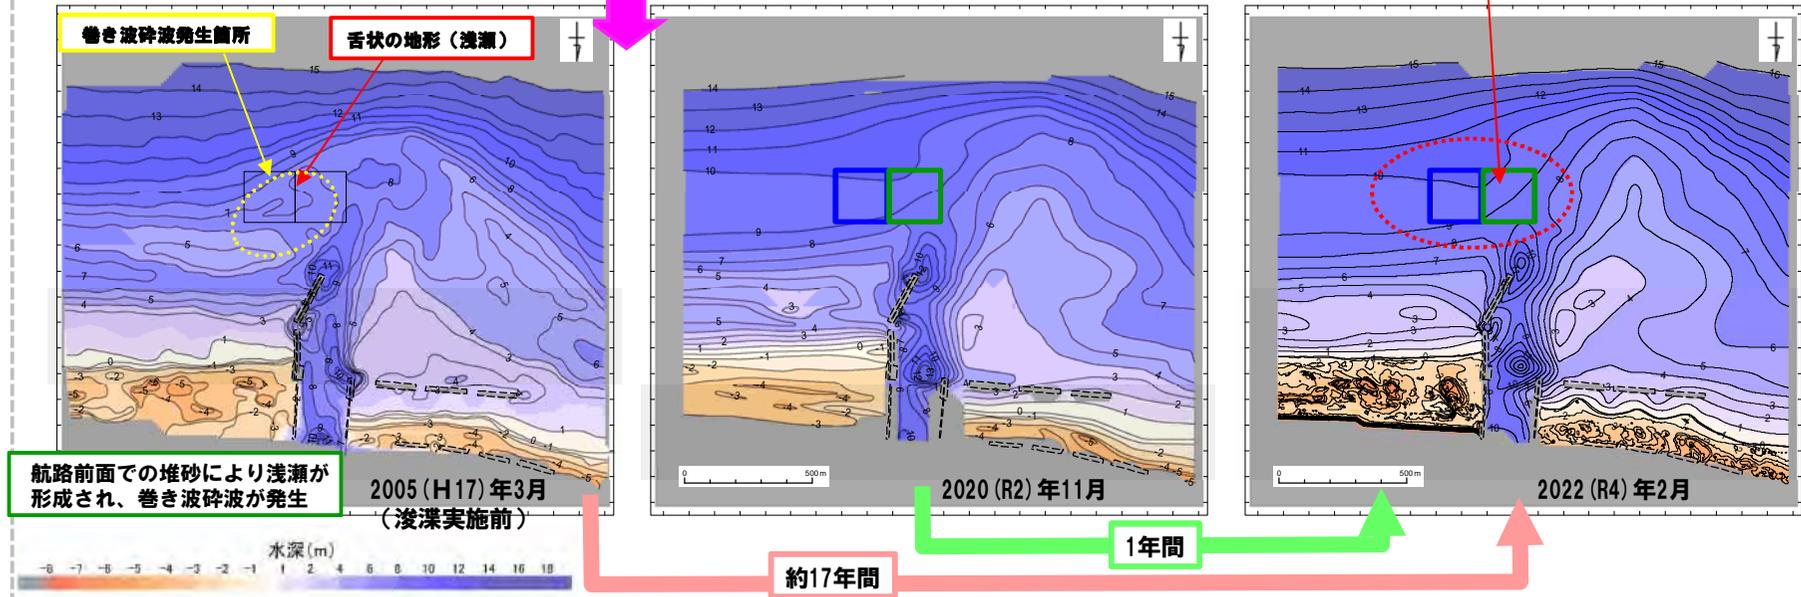
2005 (H17), 2006 (H18), 2008 (H20) 年に、巻き波砕波の発生防止及び移動限界水深以深に落ち込む土砂を未然に浚渫（サンドレイズ）を実施

浚渫実施前のような舌状の地形（浅瀬）は再形成されていない

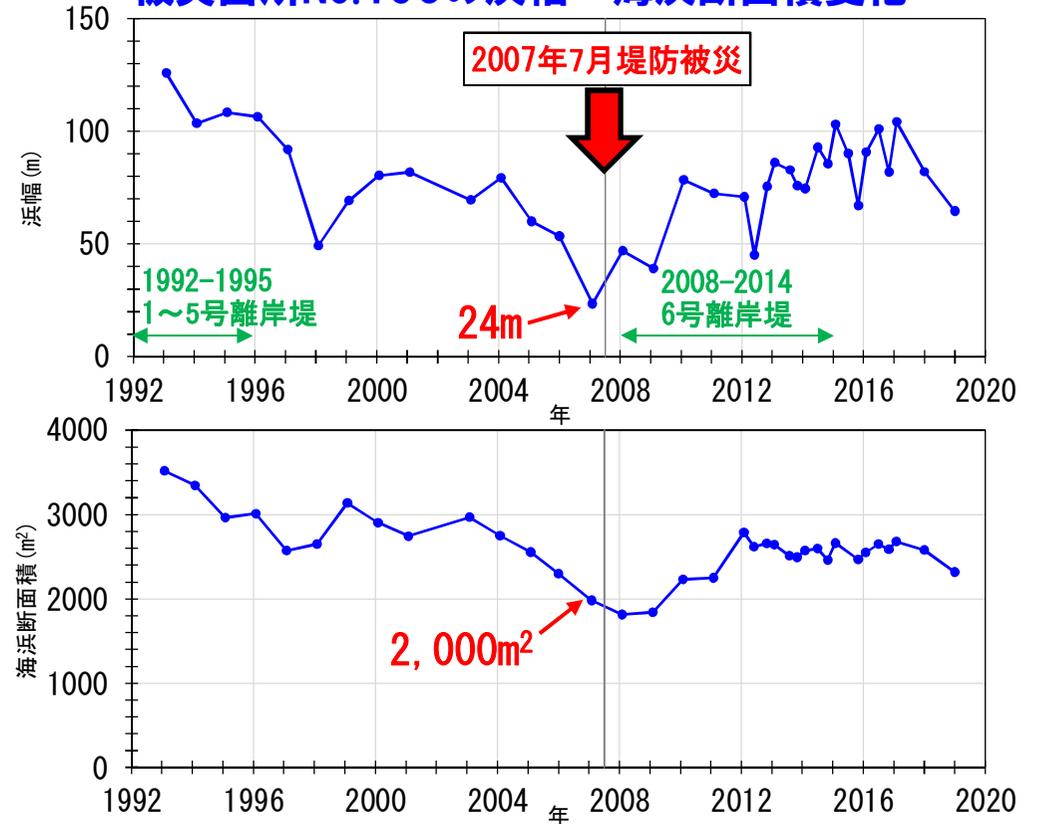
被災箇所No.196の浜幅・海浜断面積変化

- 竜洋海岸の浜幅・海浜断面積指標の基準値は、2007 (H19) 年7月のNo. 196付近堤防被災時の状況を元に設定した。
- 被災前 (2007年2月) の浜幅は24m、海浜断面積は2,000m²であった。

2007年7月の台風4号による堤防 (土堤) の侵食状況

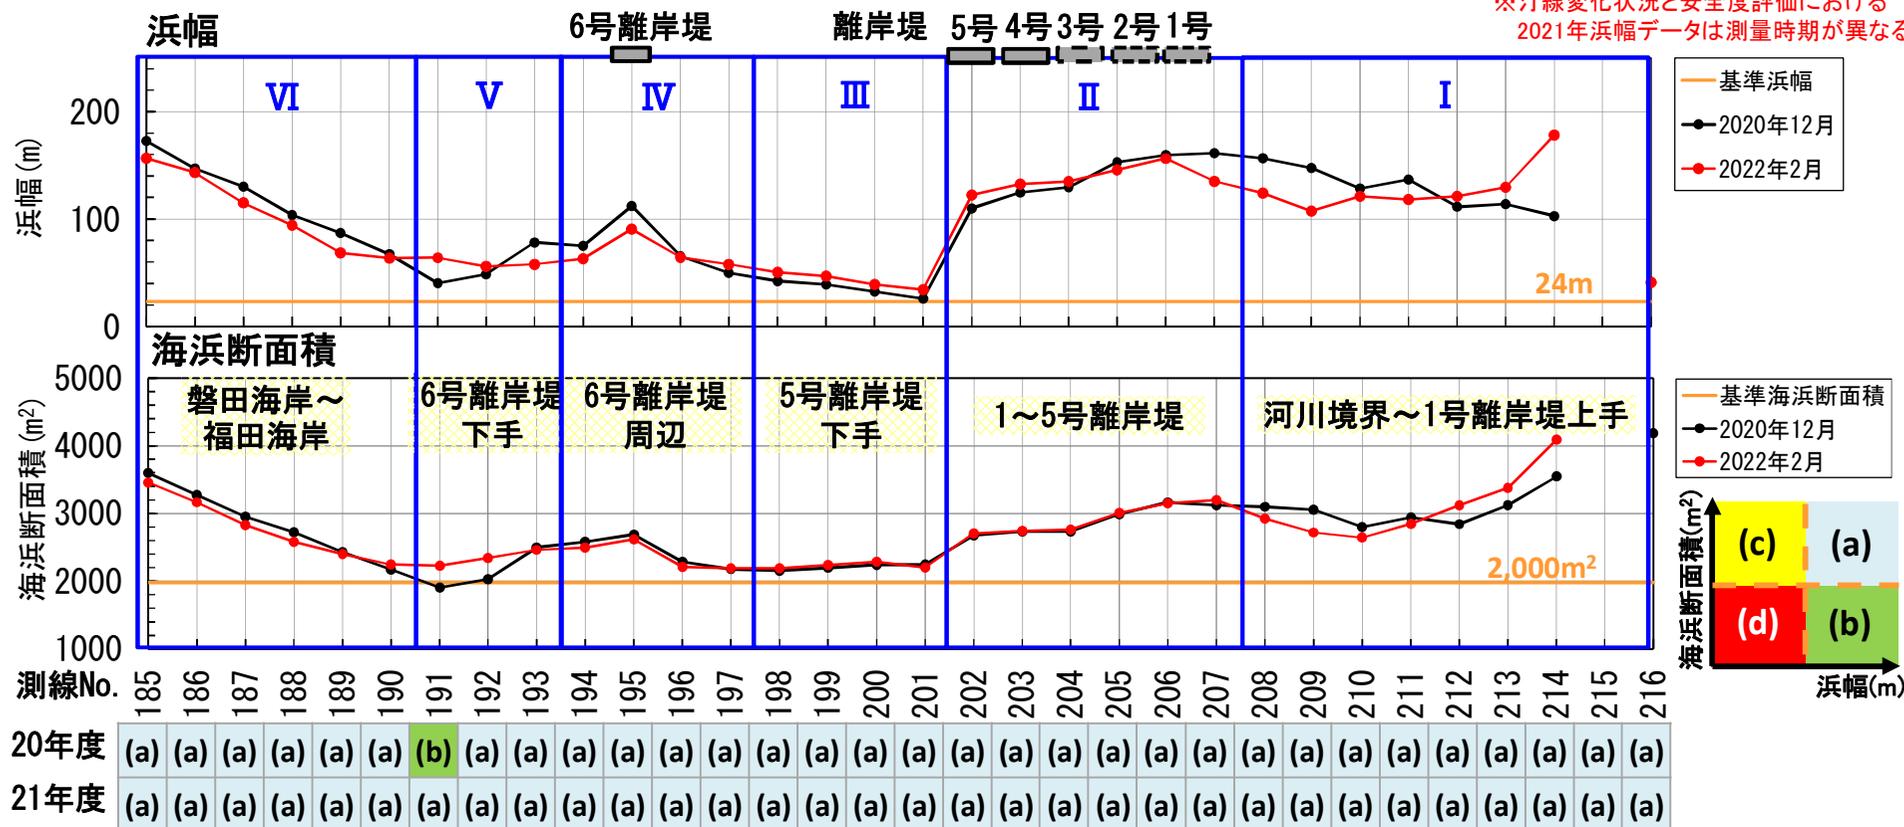
- 2022(R4)年1月はすべての断面で基準浜幅と基準海浜断面積を上回っている。
- 5号離岸堤下手No. 201付近と6号離岸堤下手No. 191は、侵食が進行した場合は基準を下回る可能性が高いため、引き続き養浜による対策を実施していく必要がある。

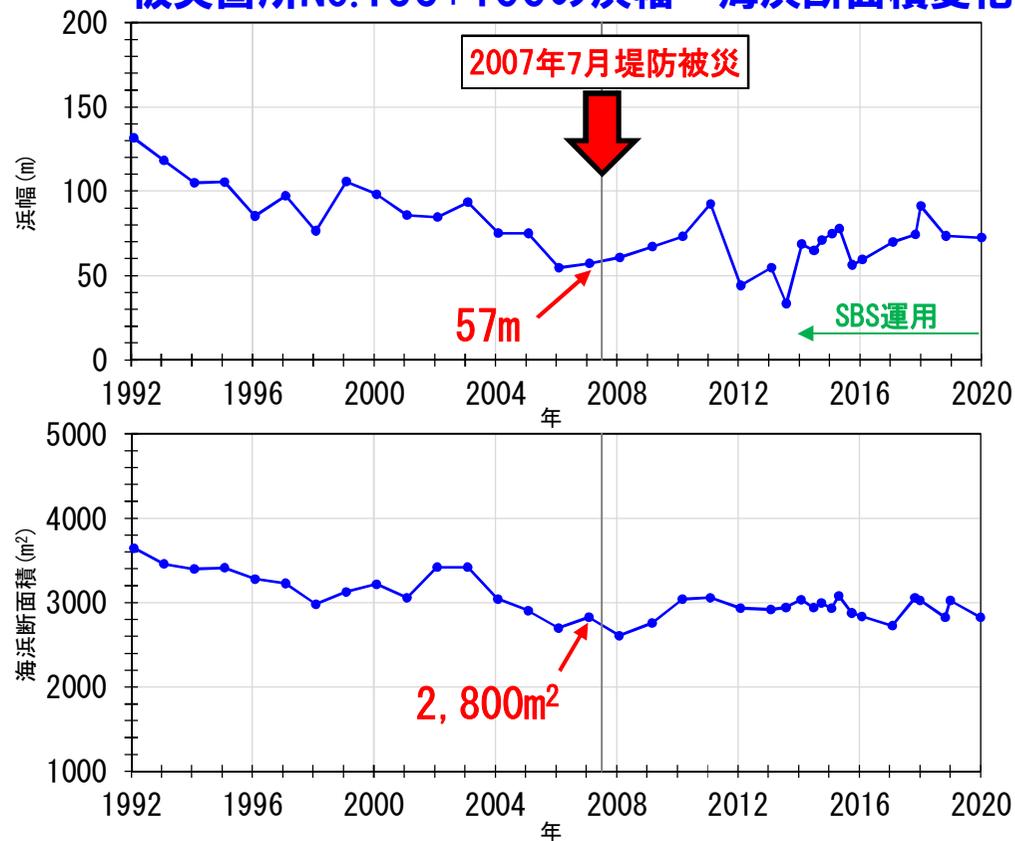
被災箇所No.155+100の浜幅・海浜断面積変化

- 浅羽海岸の浜幅・海浜断面積指標の基準値は、2007 (H19) 年7月のNo. 155+100付近堤防上自転車道被災時の状況を元に設定した。
- 被災前 (2007年2月) の浜幅は57m、海浜断面積は2,800m²であった。

2007年7月の台風4号による堤防上自転車道の被災状況

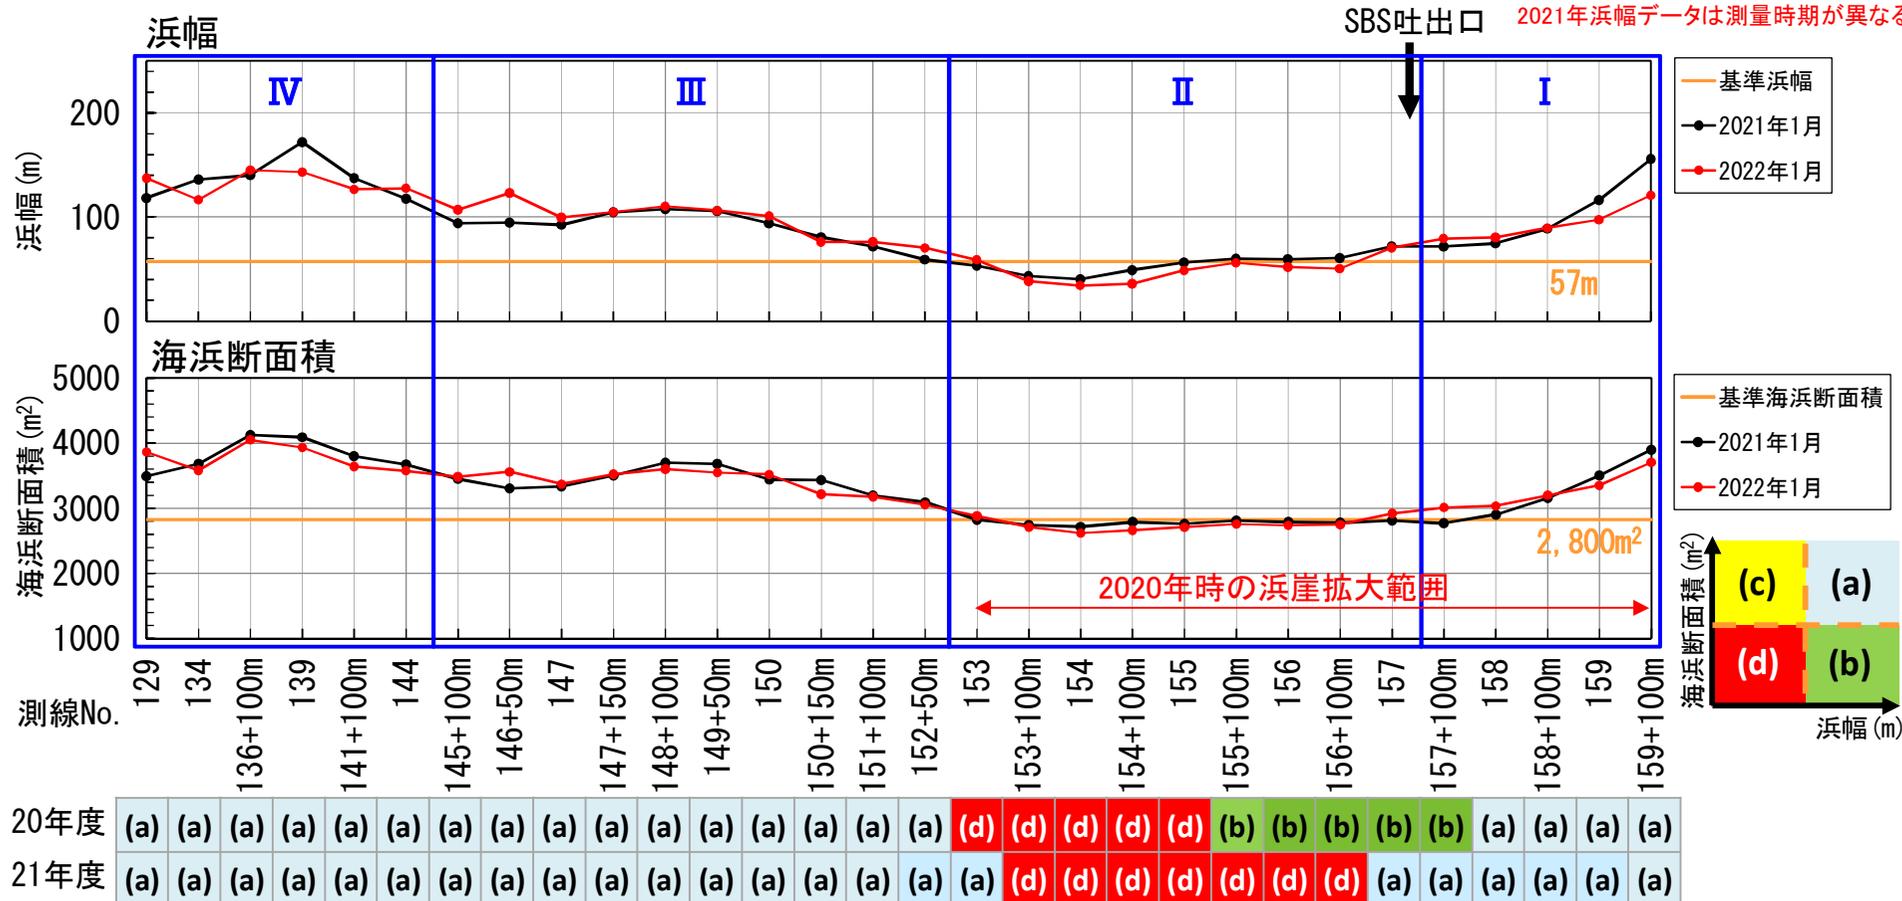
- ・ 浜幅は、サンドバイパスシステム（SBS）吐出口より東側のNo. 153+100m～156+100m間で基準浜幅を下回っている。
- ・ 海浜断面面積は、SBS吐出口より東側のNo. 153+100m～156+100m間で基準海浜断面面積を下回っている。
- ・ 引き続きNo. 153+100m～156+100mを主としてモニタリングを継続していく。

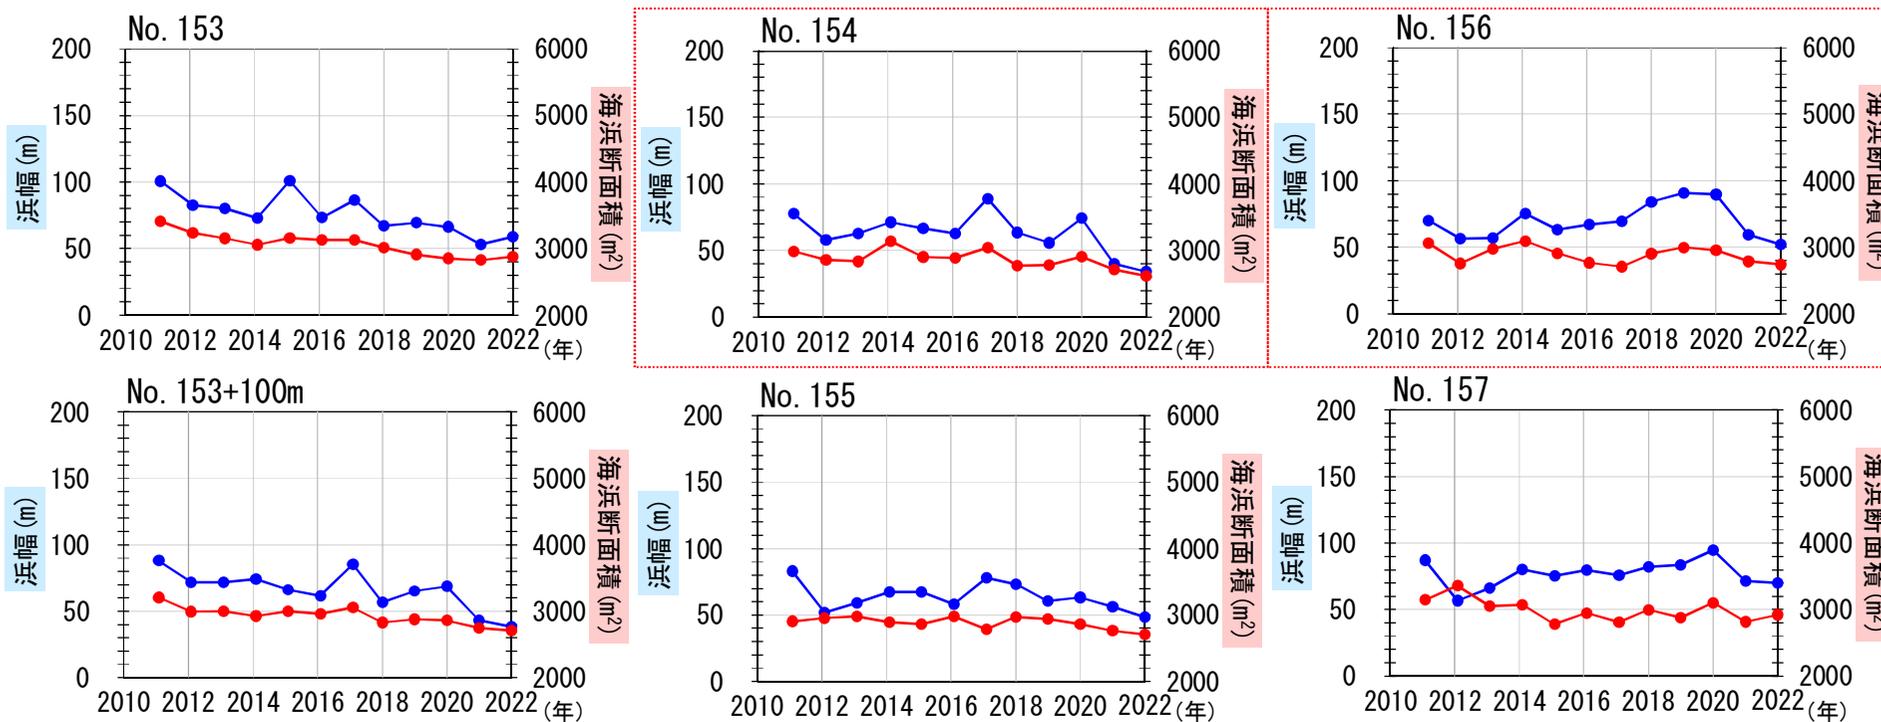
- 2020 (R2) 年に海浜断面面積が基準値を下回った断面の浜幅・海浜断面面積の時系列変化を確認した。
- 2021 (R3) 年はSBS吐出口より東側のNo. 153+100m~156間にかけて回復は見られない。浜幅と海浜断面面積は同じ侵食傾向を示している。

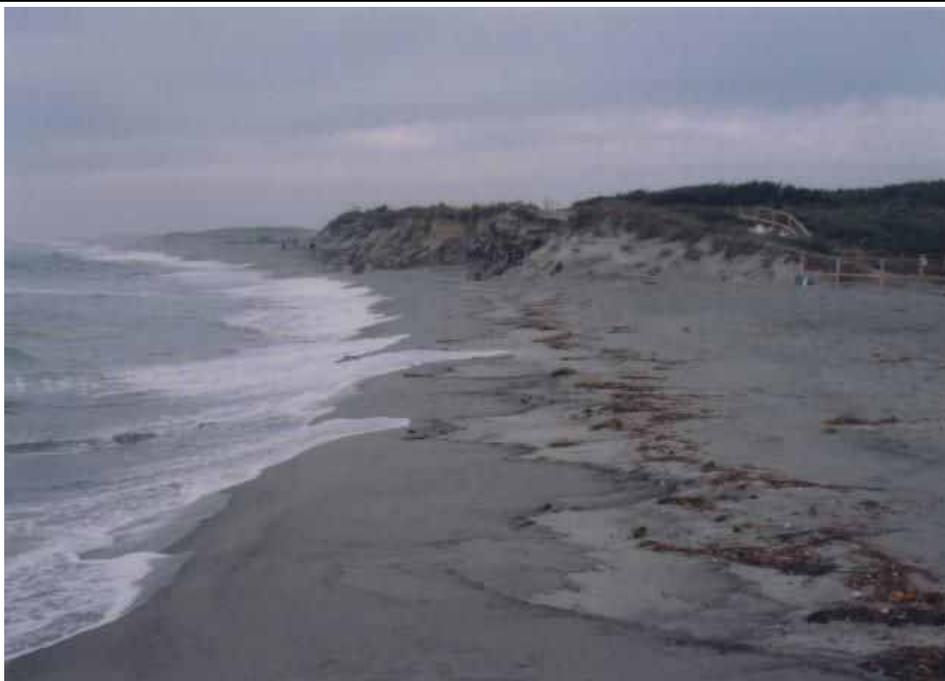
- ・昭和50年代→砂浜幅は約200m。
- ・近年→砂浜幅は約50m程度にまで減少。
- ・平成15年10月の高波浪により、海岸保全区域背後の保安林区域にまで侵食が及んだ。
- ・保安林区域内を中心に昭和40～50年代に埋め立てられていた一般廃棄物の一部が海岸に流出する事態が生じた。

写真 中田島の侵食状況(平成15年10月)

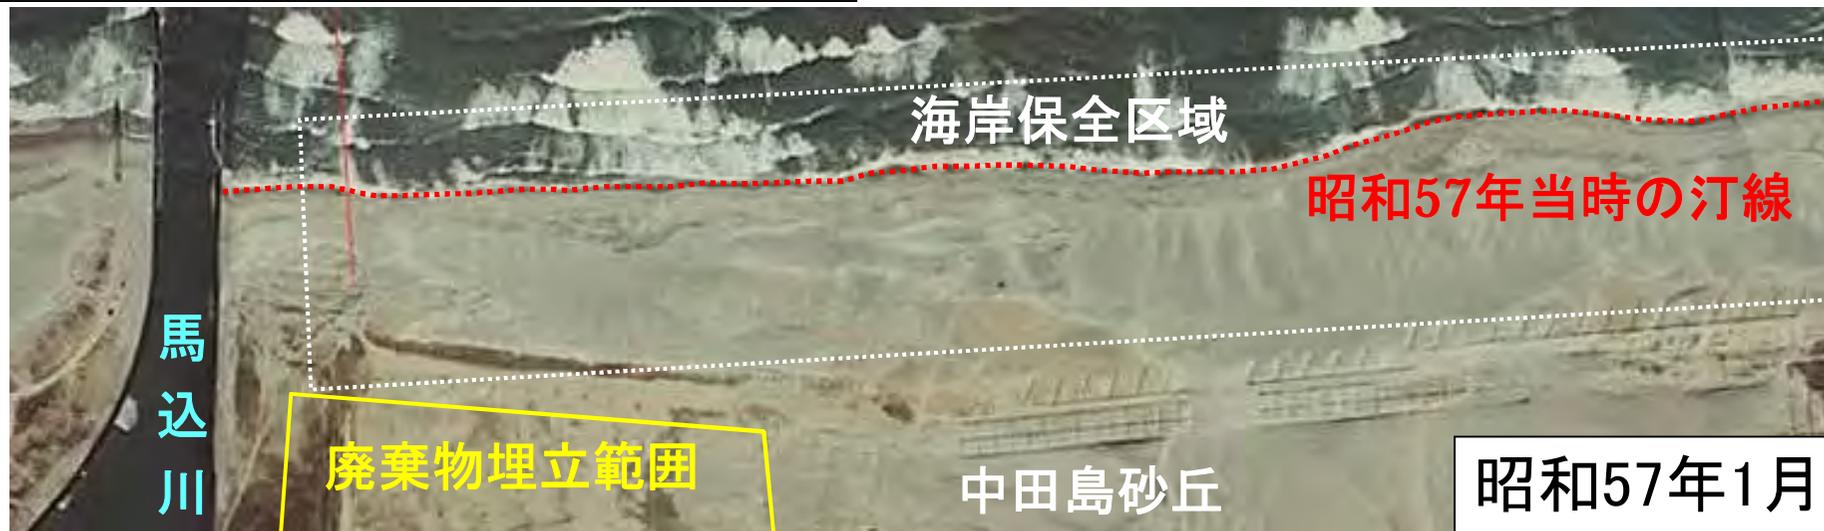
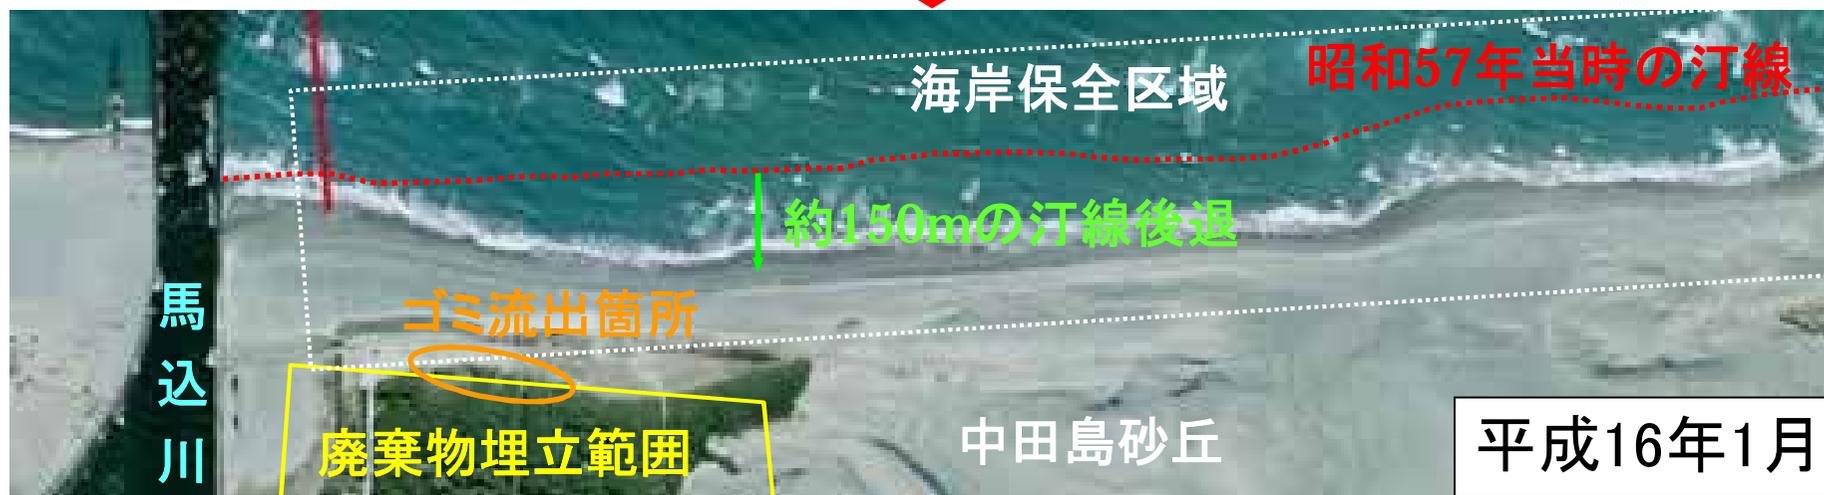
図 空中写真による汀線の変遷(中田島砂丘周辺)

・空中写真による昭和57年当時の砂浜幅と比較すると約150m程度侵食。
