第26回 遠州灘沿岸侵食対策検討委員会

説明資料

令和5年3月17日
静岡県

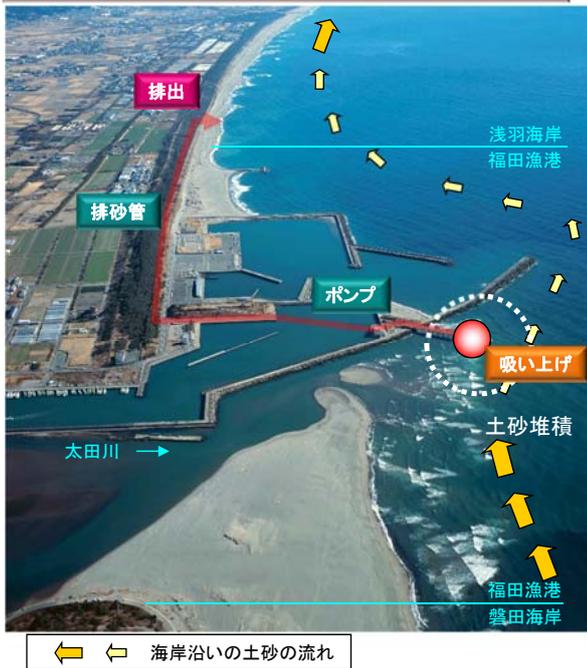
福田漁港サンドバイパスシステムの概要

- ・浅羽海岸・福田漁港サンドバイパスシステムは、福田漁港の航路維持（堆積土砂排除）と海岸侵食域への土砂供給（浜幅維持）を目的に、2014(H26)年3月に運転を開始した。
- ・目標移動量8万m³/年に対して2021(R3)年度は2.3万m³/年、2022(R4)年度は2.8万m³/年(2月時点)と減少している。
- ・このため、原因と考えられるジェットポンプ周辺に堆積したゴミの除去工事を実施した。
- ・また、ポンプの設置位置の移動や運転方法の見直しを実施した。

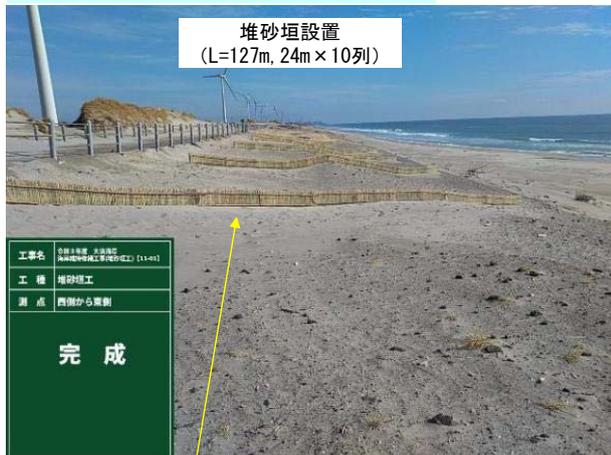
【完成時】2021(R3)年12月10日

- ・大浜海岸背後の自転車道が飛砂による堆砂により通行に支障が生じているため、2021(R3)年12月に堆砂垣を設置した。
- ・約1年後の2023(R5)年1月時は堆砂垣前面に飛砂が堆積し、自転車道は通行可能な状況で、自転車道の埋没防止効果が確認された。また、堆砂垣の未設置区間は堆砂が進行し、自転車道の通行は不可の状況が継続している。
- ・堆砂垣設置区間については、今冬の飛砂により堆砂垣前面への堆砂が進行し、堆砂垣の埋没と自転車道への堆砂が生じる可能性がある。そのため、未設置区間への設置検討を含めて、引き続きモニタリングを継続していく。

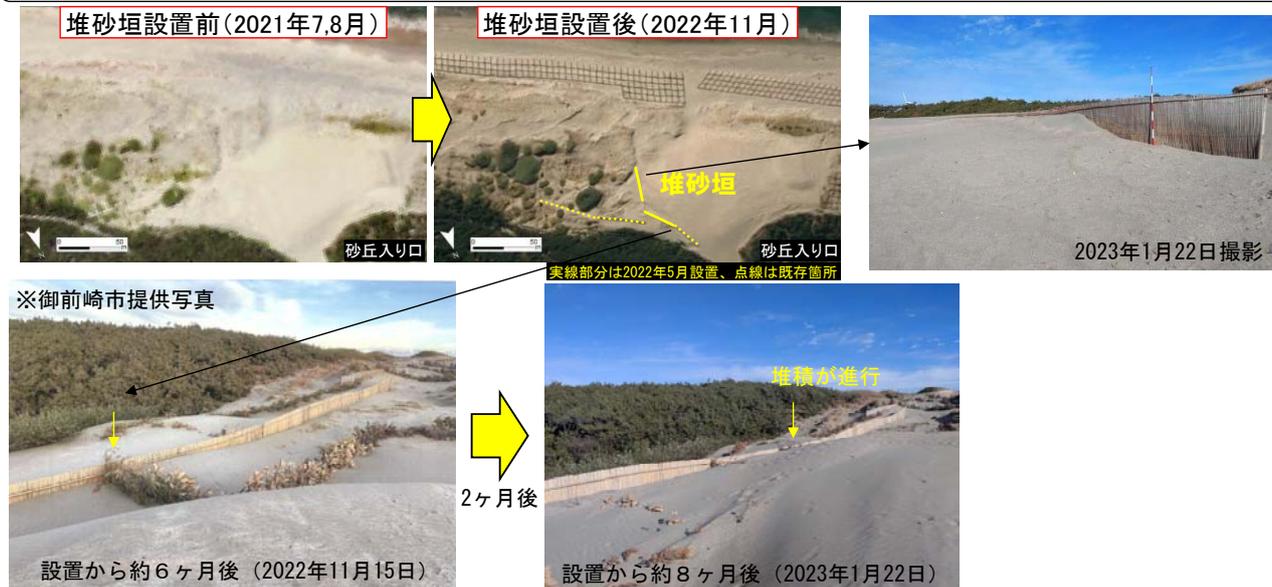
- 飛砂による松林の埋没防止のため、砂丘東側の保安林前面に堆砂垣を設置した(御前崎市)。
- 堆砂垣前面に飛砂が堆積しているため、松林の埋没防止効果が確認される(令和5年1月時点)。
- 堆砂垣前面への堆砂は進行しているため、今冬の飛砂により堆砂垣全体は概ね埋没することが想定される。

浜岡砂丘背後の状況(堆砂垣前面に飛砂が堆積)

- 飛砂を制御するための堆砂垣を引き続き設置する必要があり、効果的な配置を検討していく。

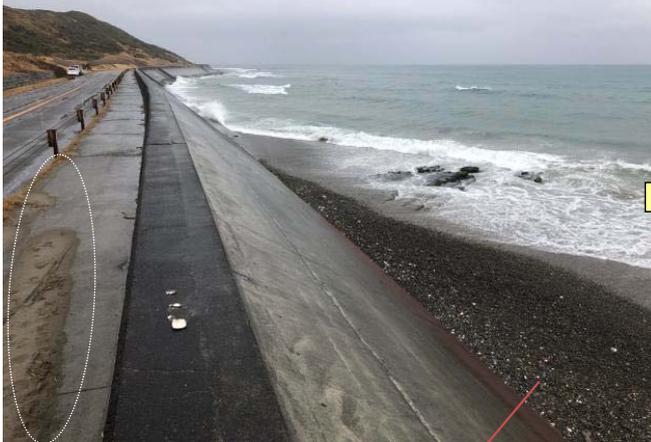
2022年1月11日撮影(潮位: T. P. +0.44~0.53m(御前崎))

(礫浜の陸側)
越波時に歩道に打ちあげ
られたと考えられる細砂

礫浜が護岸の被災を防止

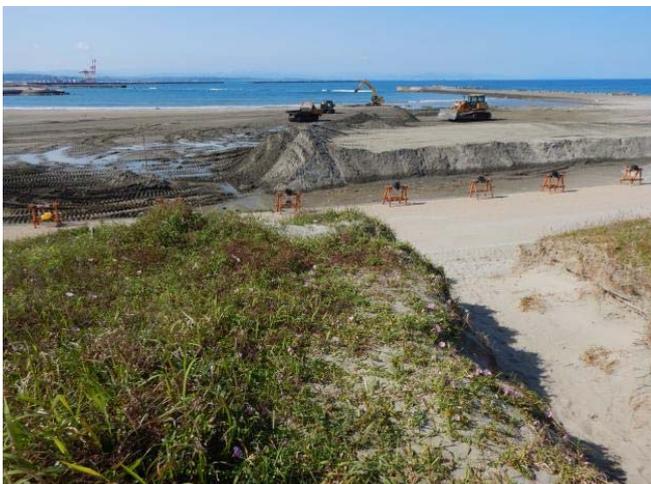
浚渫箇所の状況 2022年5月11日撮影

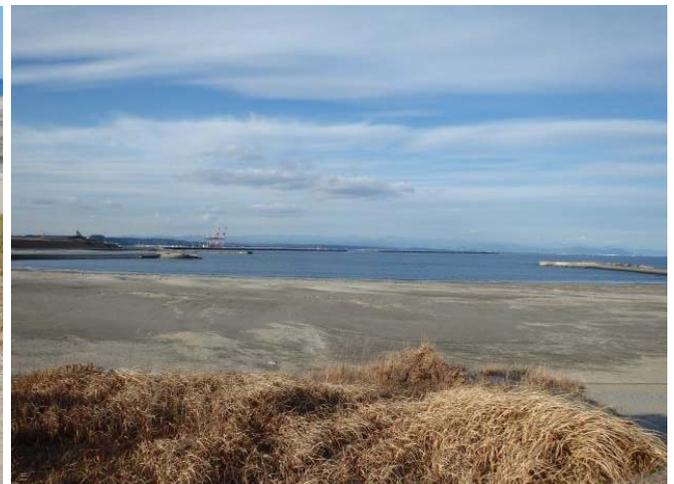
浚渫箇所の状況 2023年1月6日撮影

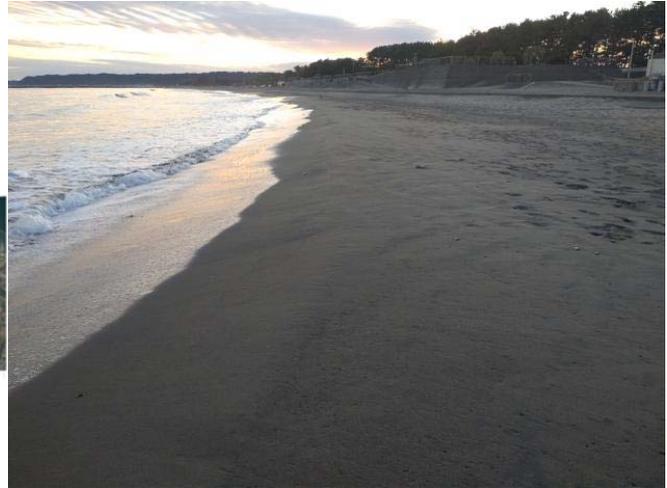
- ・ 養浜0.3万m³(勝間田川浚渫土砂:島田土木)、海中養浜0.2万m³(平田港浚渫土砂:御前崎港管理事務所)。静波突堤から南側の汀線付近は砂質である(令和5年1月時点)。
- ・ 高波浪前後の地形変化把握のため、定点写真撮影を実施:榛原港海岸(R4.10月~:御前崎港管理事務所)

静波突堤から南側 2023年1月22日撮影(潮位:T.P.+0.77m(御前崎))

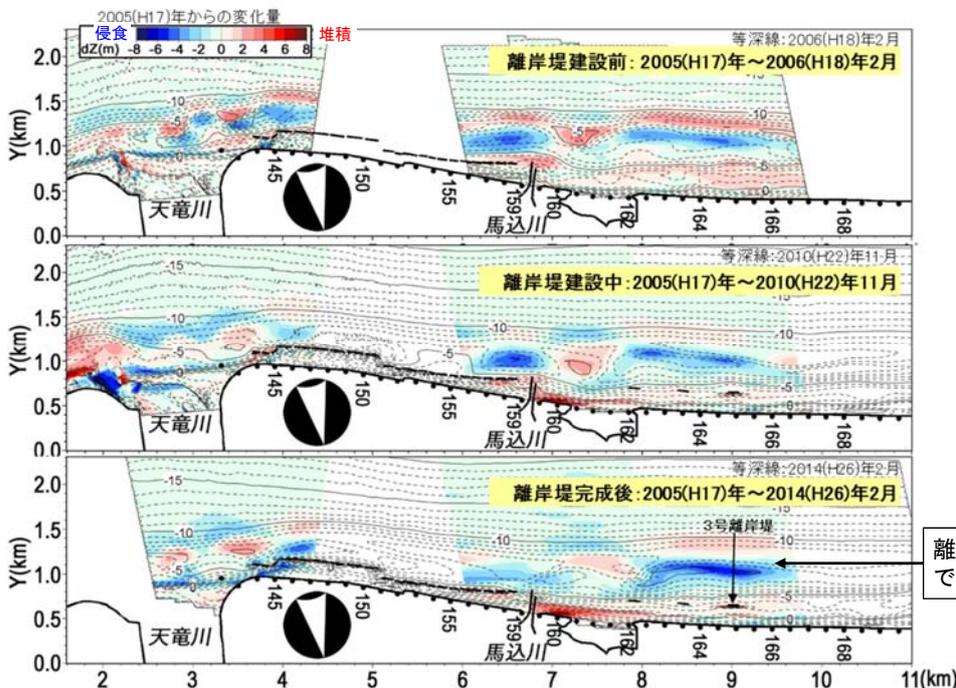
■浜松篠原海岸周辺の地形変化図(第19回委員会資料)

- 侵食対策として継続的な粗粒材養浜の実施等により目標浜幅の確保を達成した状況であるが、水中部の沖合侵食は継続している。
- 沖合侵食の進行を防止するためには、水中部への砂質分の供給が不可欠であるため、「天竜川流砂系総合土砂管理計画【第一版】」による事業間・領域間の連携や順応的な管理を推進していく必要がある。

離岸堤沖側の水深5m以浅で侵食が進行している。
