第2章 現地概要

2.1 崩落地内の踏査結果

2.2 土石流流下域の踏査結果

2.3 ドローンによる湧水点調査

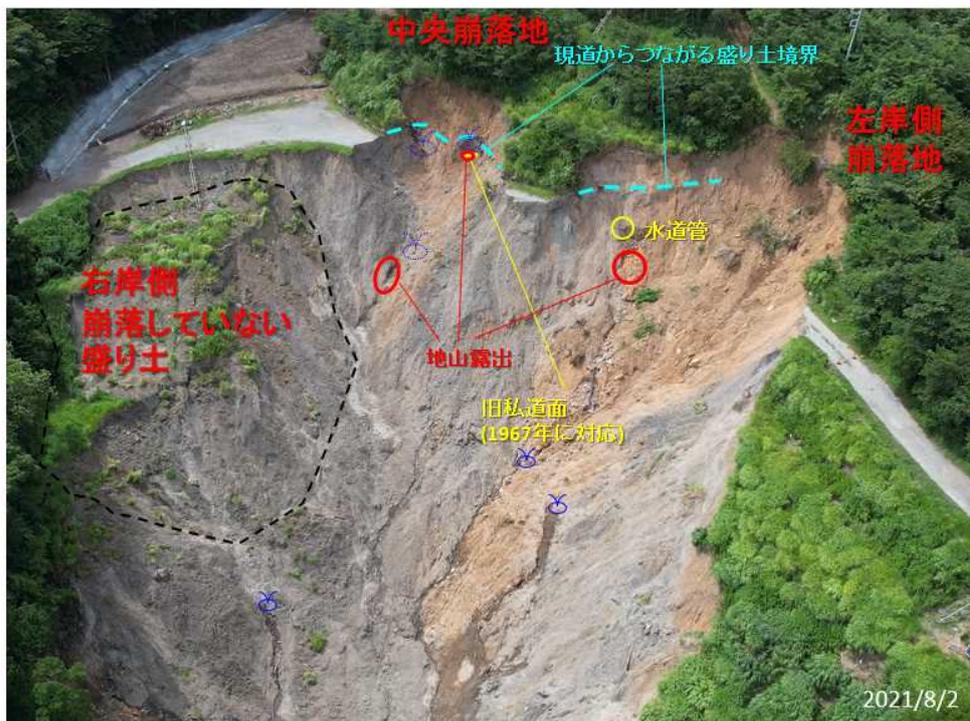
写真① 崩落地全景

- ・ 崩落地は大きく分けて、中央、左岸側及び右岸側の3つに分けられる(写真①)。中央と左岸側では崩落面が急勾配で崩土はほとんど流失しているのに対し、右岸側上部は盛り土が崩落面上に残っている。
- ・ 中央崩落地の露頭(写真②)では、表層に盛り土が存在し、その基底には地山が露出している。上層の盛り土は茶色く、下層の盛り土は湿潤時には黒色だが乾燥時には白色となる。黒色の盛り土は均質ではなく、様々な大きさの礫や土塊を中に含み、一部には盛り土内部に湧水を示す湿りやパイピングホールが認められる(写真③)。地山の直上には1967年時点の私道の路盤と思われる砕石が認められる(写真②)。
- ・ 左岸側崩落地の露頭は、ほぼ全て地山であると判断される(写真④)。ただし崩落面内に断続的に、2009年時点の私道(現在の私道とほぼ同じ位置)と推定される路盤の一部が残っている。またそれより下方に、破断した金属製の水道管が露出しており、これは中央崩落地の層順と比較すると1967年時点の私道に埋設されていたと推定される。水道管破断面の下方は侵食により地山の基岩が露出している。崩落発生直後に地元住民がツイッターに投稿した現地撮影動画では、水が激しく噴出する様子が見られたが、それはこの水道管からの噴出であると推定される。

④では8/2の撮影時点は湧水が見られなかったが、8/30踏査では湧水・浸みだしやパイピングホールが見られた。

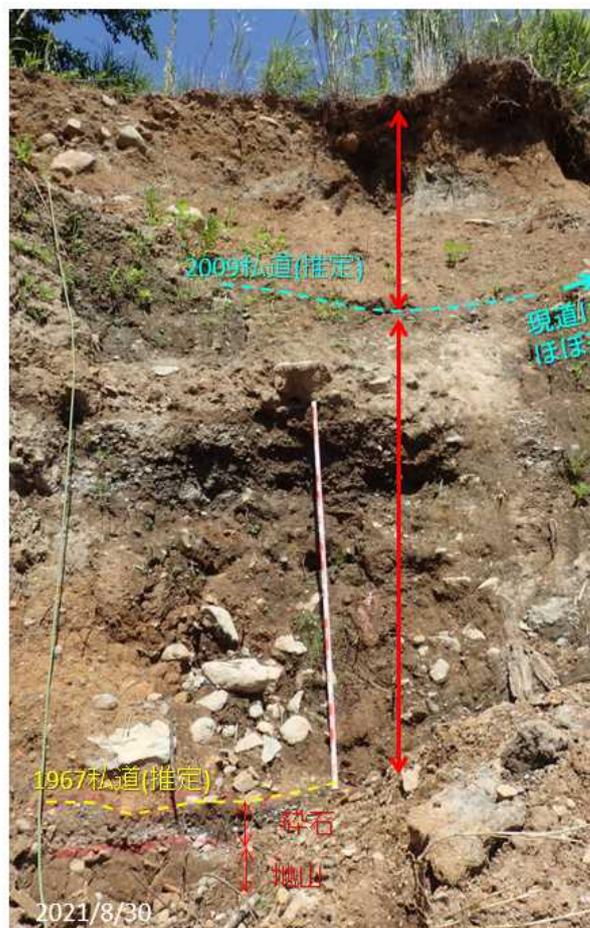
写真② 中央崩落地の露頭

(茶色い盛り土)
現道より後に盛り土されたと思われる。

(黒い盛り土)
多様な土塊を複数混合しており、不均質な土層。
盛り土内部から湧水あり。

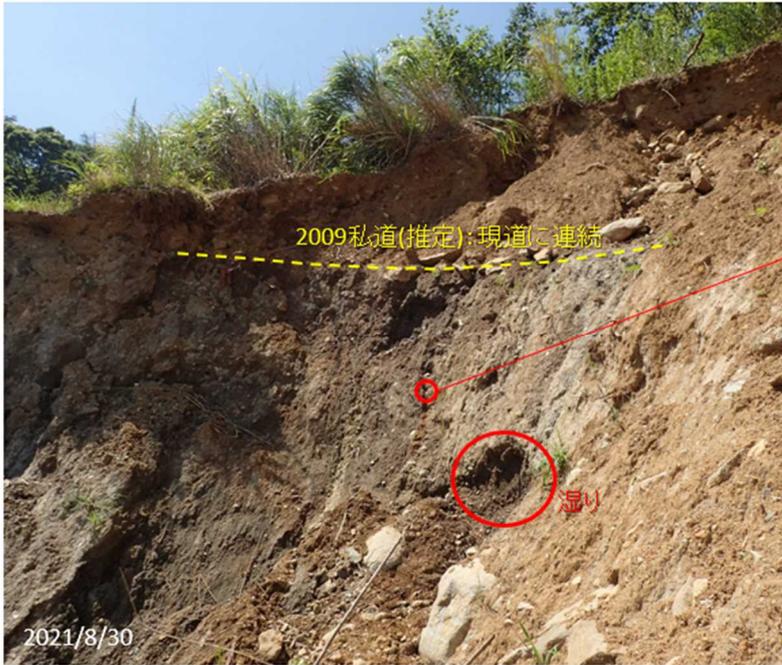
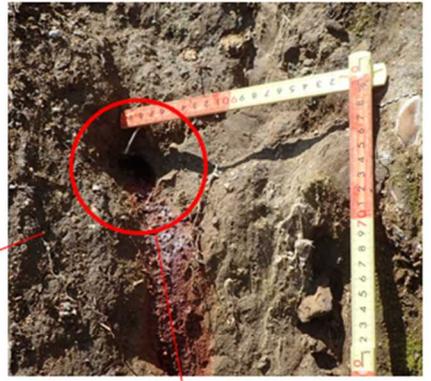
写真③ 黒色盛り土内の湿りやパイピングホール

パイピングホール

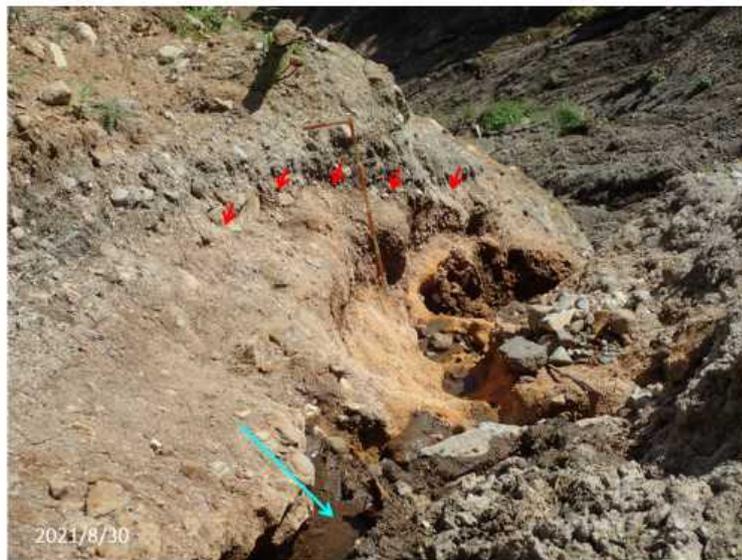
写真⑤ 地山上の湧水と侵食状況

- ・ 崩落地内に見られる地山は変質した溶岩又は火砕岩からなり、湧水による侵食を受けている(写真⑤)。湧水の多くは、盛り土や崩土と地山の境界から発生している。
- ・ 崩土内には瓦礫のほか、家庭ゴミ用のゴミ袋(静岡県外の自治体指定のもの)も確認される(写真⑥～⑧)。
- ・ 盛り土内には電柱や立木が立ったまま埋められているところも見られる(写真⑨⑩)。通常は除根の必要があるが、幹を切っただけで根が残った状態で埋められている。
- ・ 盛り土末端付近の溪床洗掘地点に、φ20cmの有孔管が確認された(写真⑪)。この有孔管の上流部への接続は確認できなかった。崩落前には、盛り土底面に排水施設として敷設されていたと思われる。現在はパイプからの出水はないが、発災前に排水が機能していたかは不明である。
- ・ 第3章で整理する流域界周辺の土地の改変により、崩落地の上流側において、鳴沢川流域

赤矢印より上は盛り土、
下は地山である。

地山は変質した溶岩ま
たは火砕岩。

地山と崩土の境界で湧
水が発生し、地山の上
を流れながら(青矢印)、
地山を侵食している。

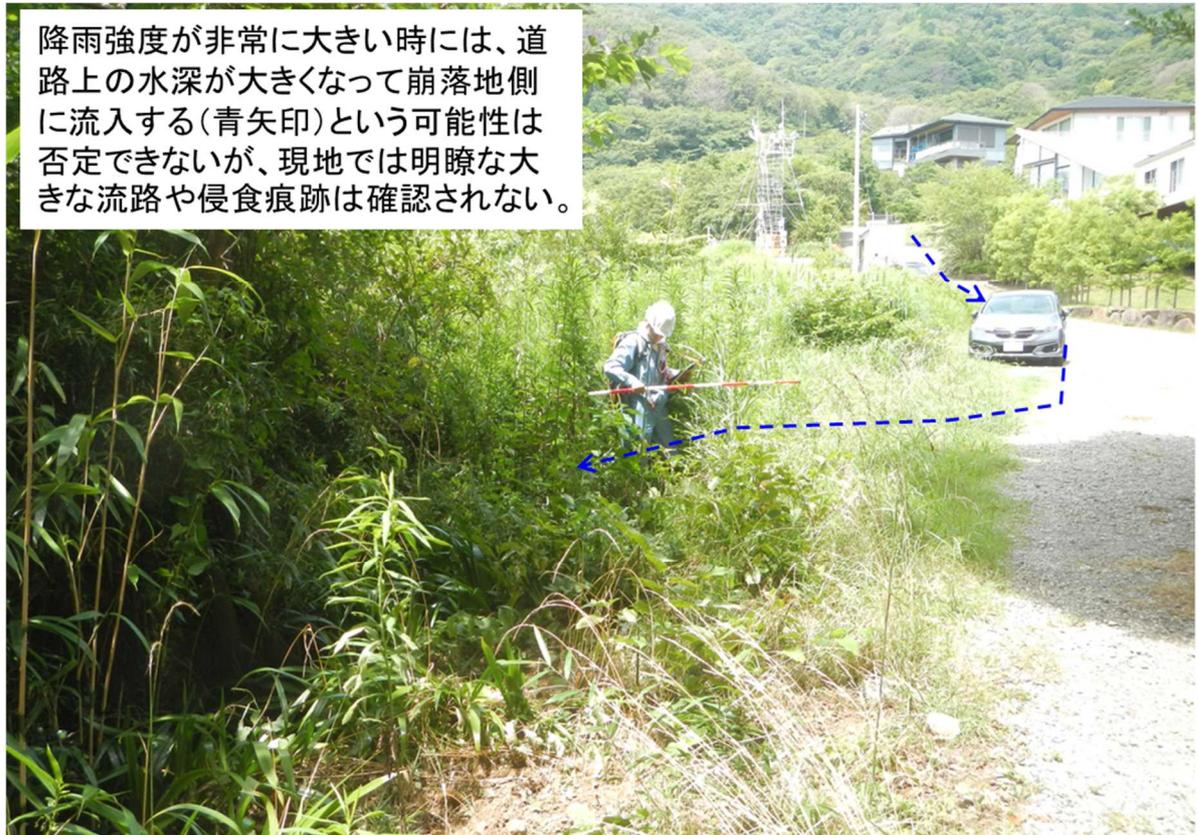
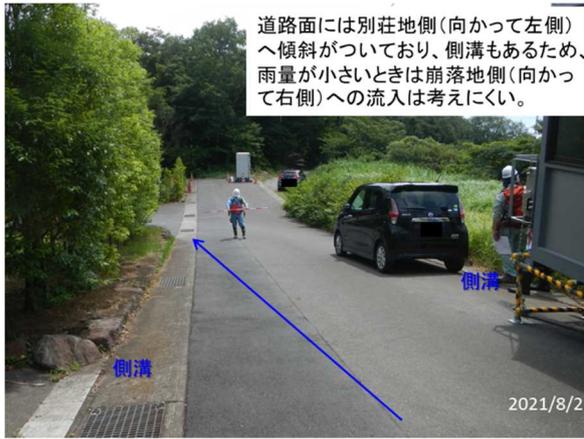
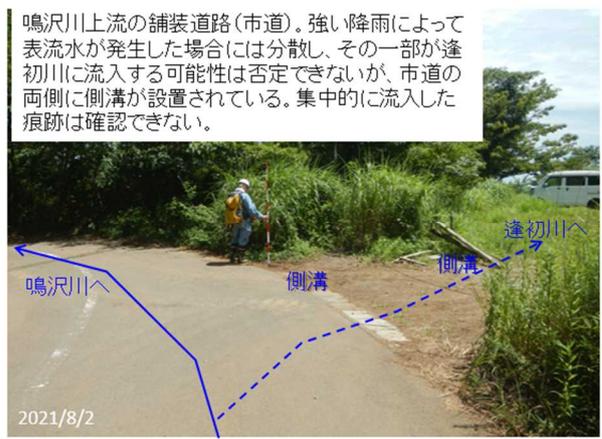
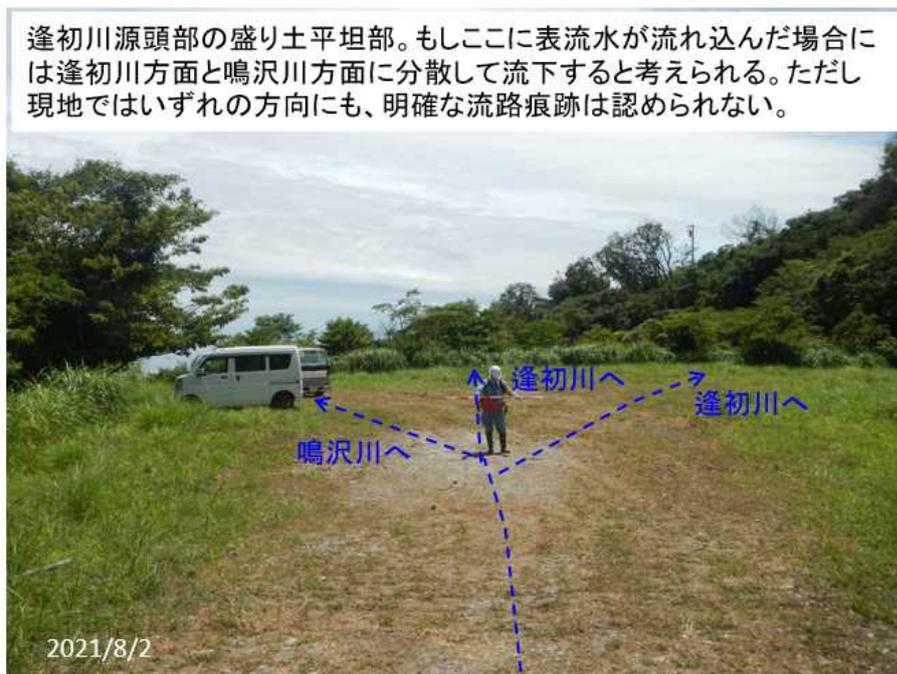
と逢初川流域の流域界が変化した可能性がある。現地踏査時においては、鳴沢川流域から逢初川流域に表流水が大量に流入した明瞭な形跡は、見られなかった（写真⑫～⑮）。

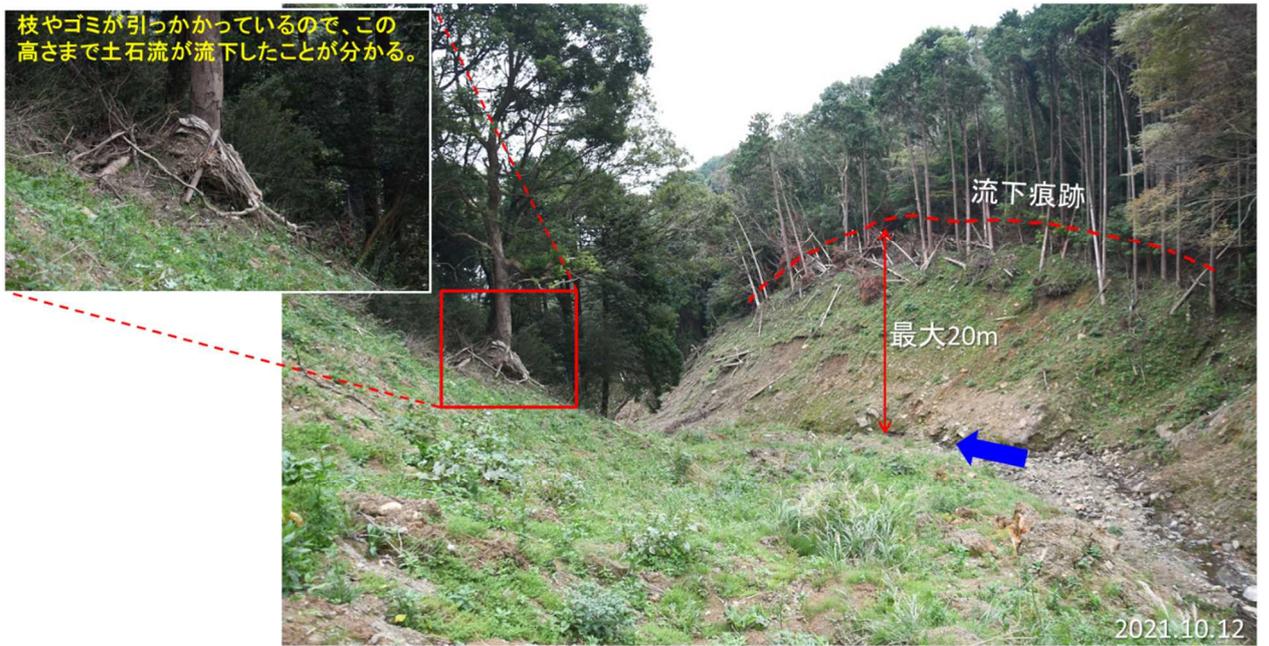
写真① 崩落地直下の流下痕跡

- ・ 流下痕跡は左岸側と右岸側で高さが異なる。高いところは河床から 20m 程度に及ぶ（写真①）。高い流下痕跡の原因は、流下量に対する河道の断面積の狭さや、屈曲部での慣性力による乗り上げと考えられる。
- ・ 砂防堰堤では中央部が盛り上がるように土砂堆積し、水通しがほとんど埋没している（写真②）。水通し上の堆積勾配は 42° と非常に大きい。
- ・ 砂防堰堤下流側に約 90m に渡って、右岸斜面の高い位置に流下痕跡が残っており、これは河道の屈曲による流向変化と量性力によるものと考えられる。（写真③、写真④）。また、その末端には高い位置に土砂・流木堆積面があることから、一時的に河道内に土砂堆積し、その後の土石流または流水によって二次侵食された可能性がある。
- ・ 第 4 章（4.2）に述べる流下実態から見て、10：55 に住宅街に達した土石流（第 2 波と推定される）は、土砂量・水分量が非常に大きかったことから、仮に第 1 波により、一時的な河道内の土砂堆積やそれに伴う水の貯留が形成されていたとしても、第 2 波がそれらを次々に落とした可能性がある。よって、一時的な河道内の土砂堆積が形成されていたか否かについて、推定は困難である。

崩落地直下は河道が狭く、かつ屈曲している。流量に対して河道断面が狭いことと、屈曲部で慣性力が働くことにより、土石流が高い位置まで達したと思われる。

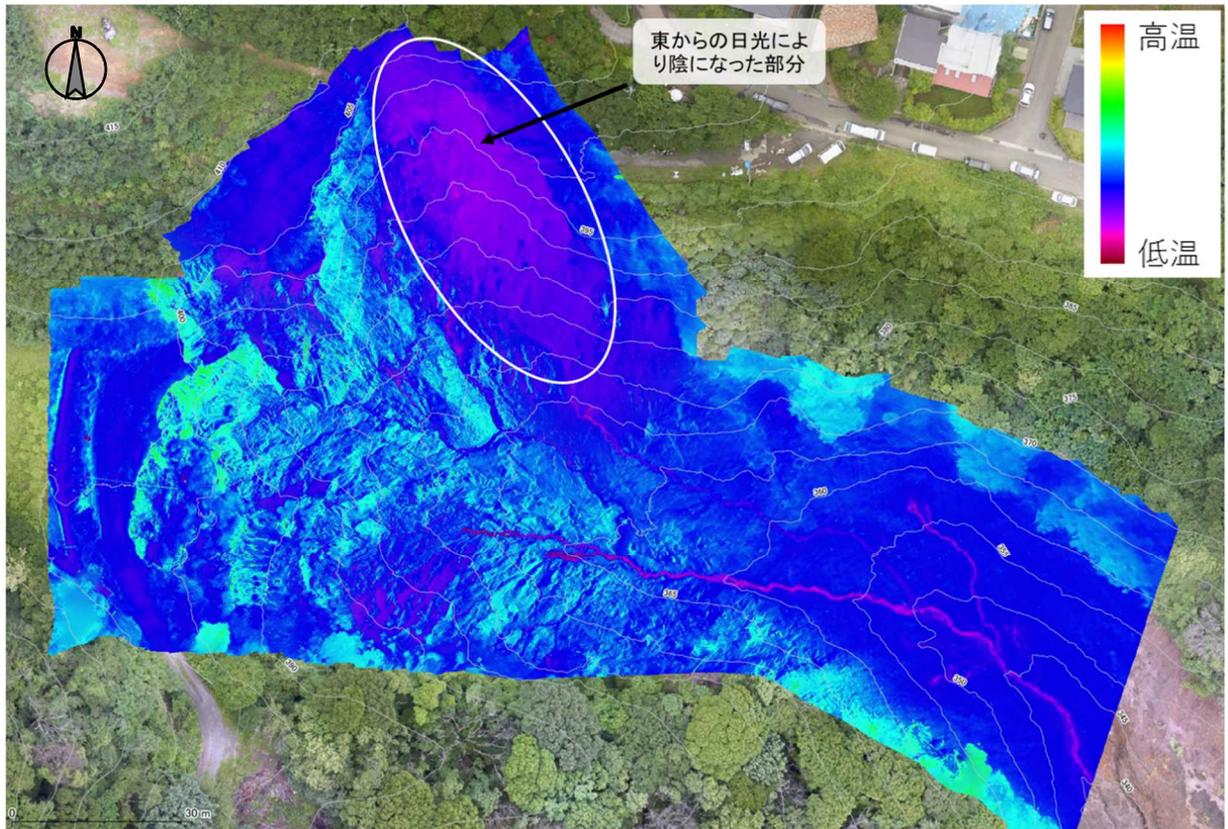
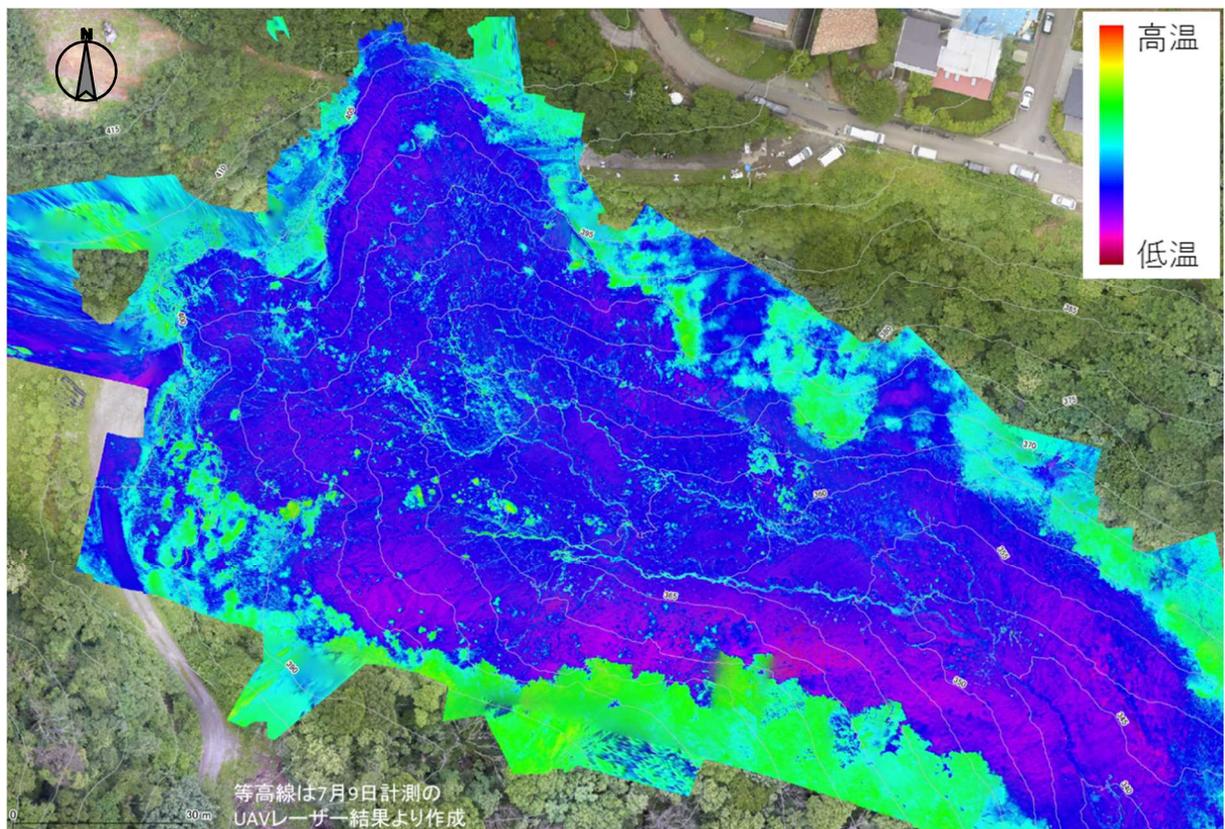
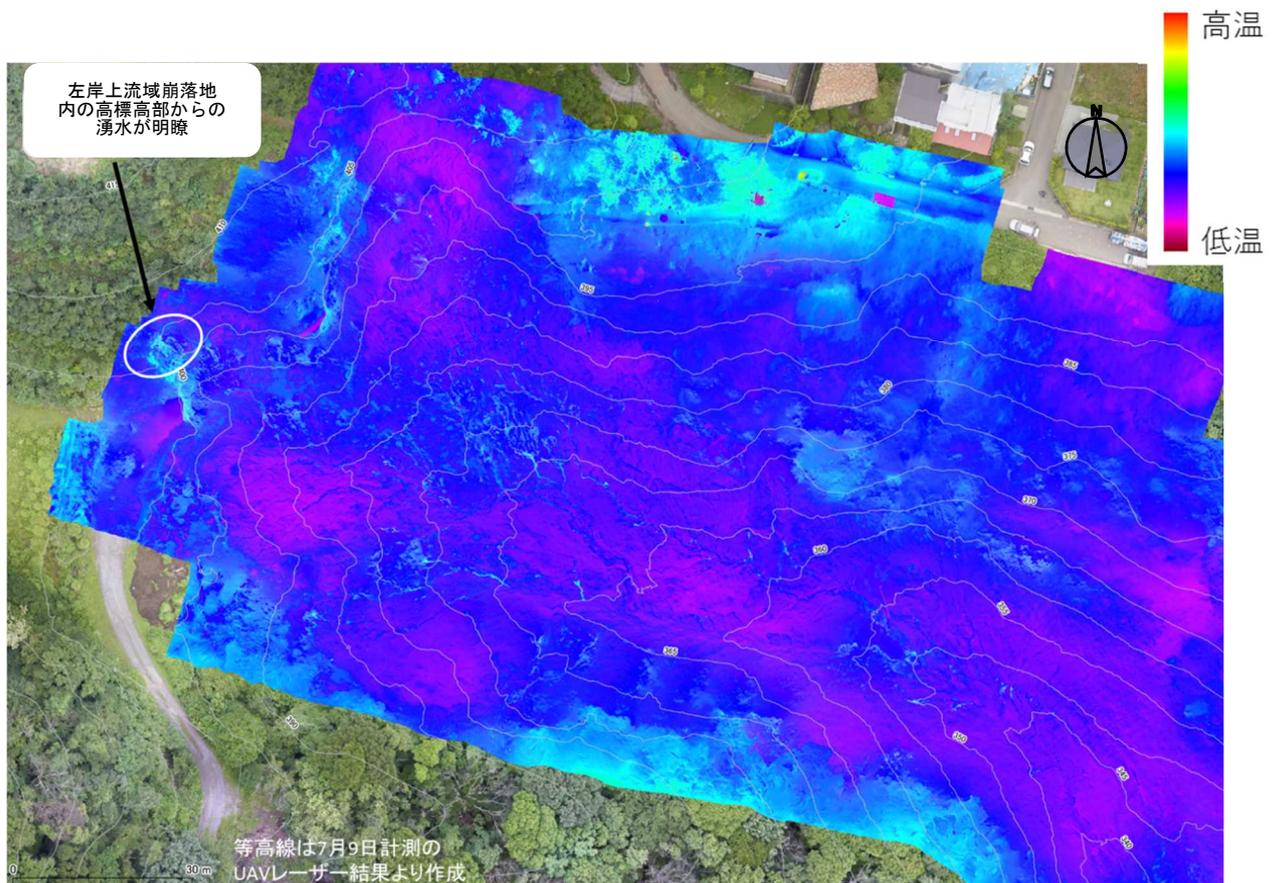
9 月 13 日については地表面温度に対し地下水及び表流水の温度が相対的に低く、9 月 20 日と 10 月 2 日は地表面温度よりも地下水（表流水）温度が高くなっている。晴天時の 9 月 13 日は判読できる流水や湧水が最も少ない。最も先行降雨が多い 10 月 2 日は流水や湧水が最も広く分布し、崩落地最上部付近からの湧水も可視化されているが、一方で全体が湿潤になっており、湧水点を明確に把握することは困難である。

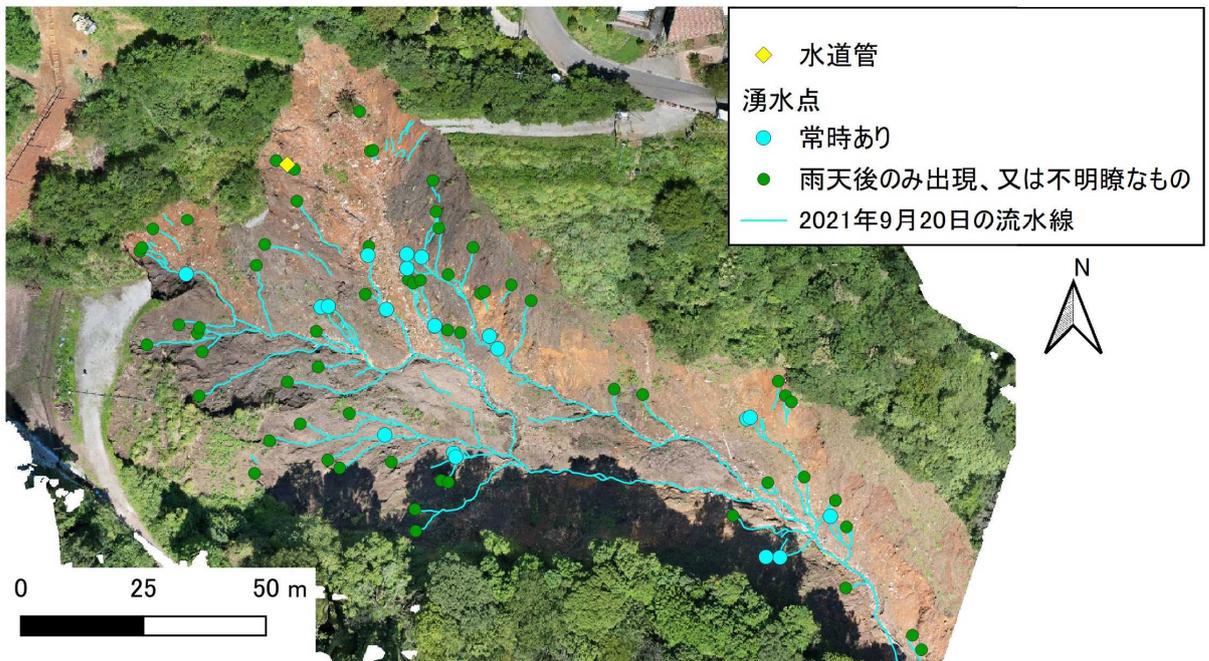
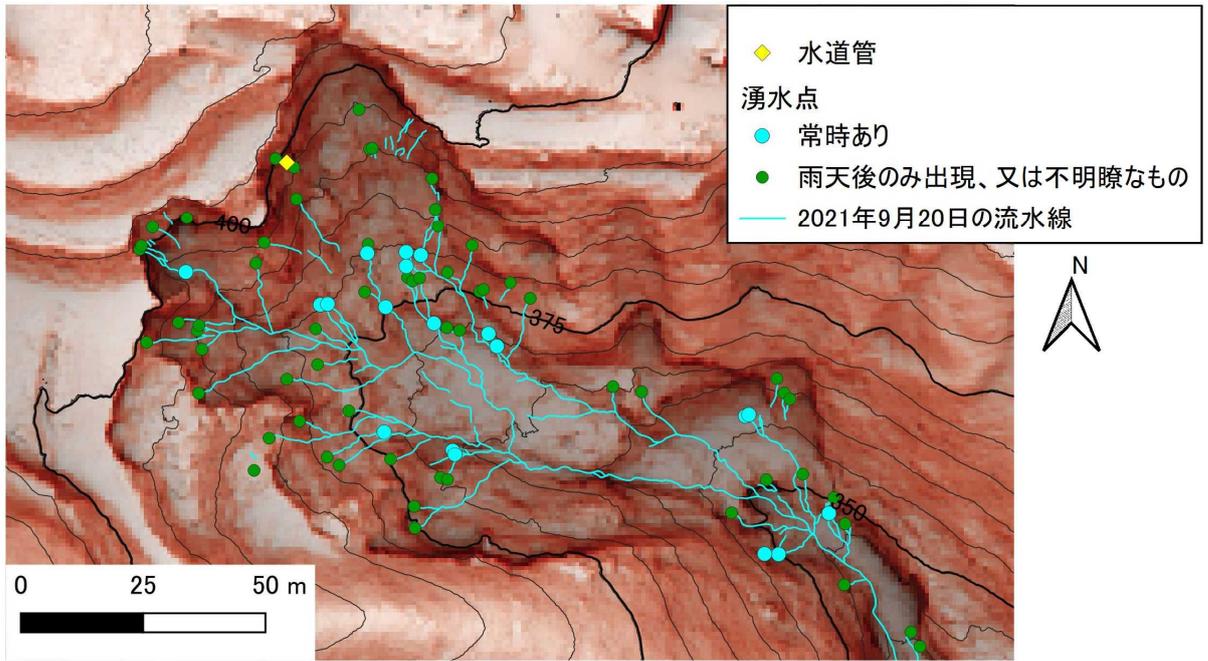
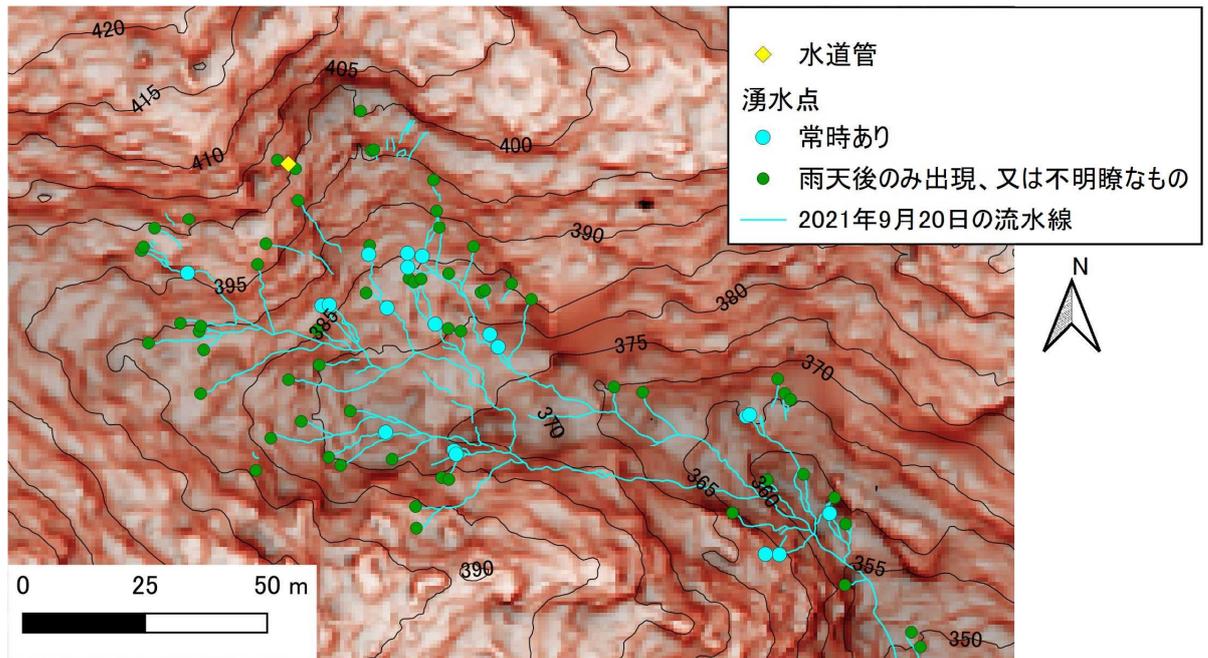
作成した湧水地点分布図を図 2-10（背景：オルソ画像）、図 2-11（背景：崩落後地形）に示す。抽出した湧水点（82 箇所）のうち、約 70%にあたる 57 箇所が逢初川左岸側に分布する。湧水点と 1967 年地形（DSM 標高データから作成）を重ね合わせると（図 2-12）、左岸の谷地形部分に多くの湧水点が位置していることがわかる。このことは、北側の鳴沢川流域からの地下水が、相対的に標高の低い逢初川側に流入動・湧出している可能性を示唆している。これらの地形判読や熱画像の解析から、逢初川は他流域（特に鳴沢川流域）からの地下水流入が多い溪流であると推定できる。

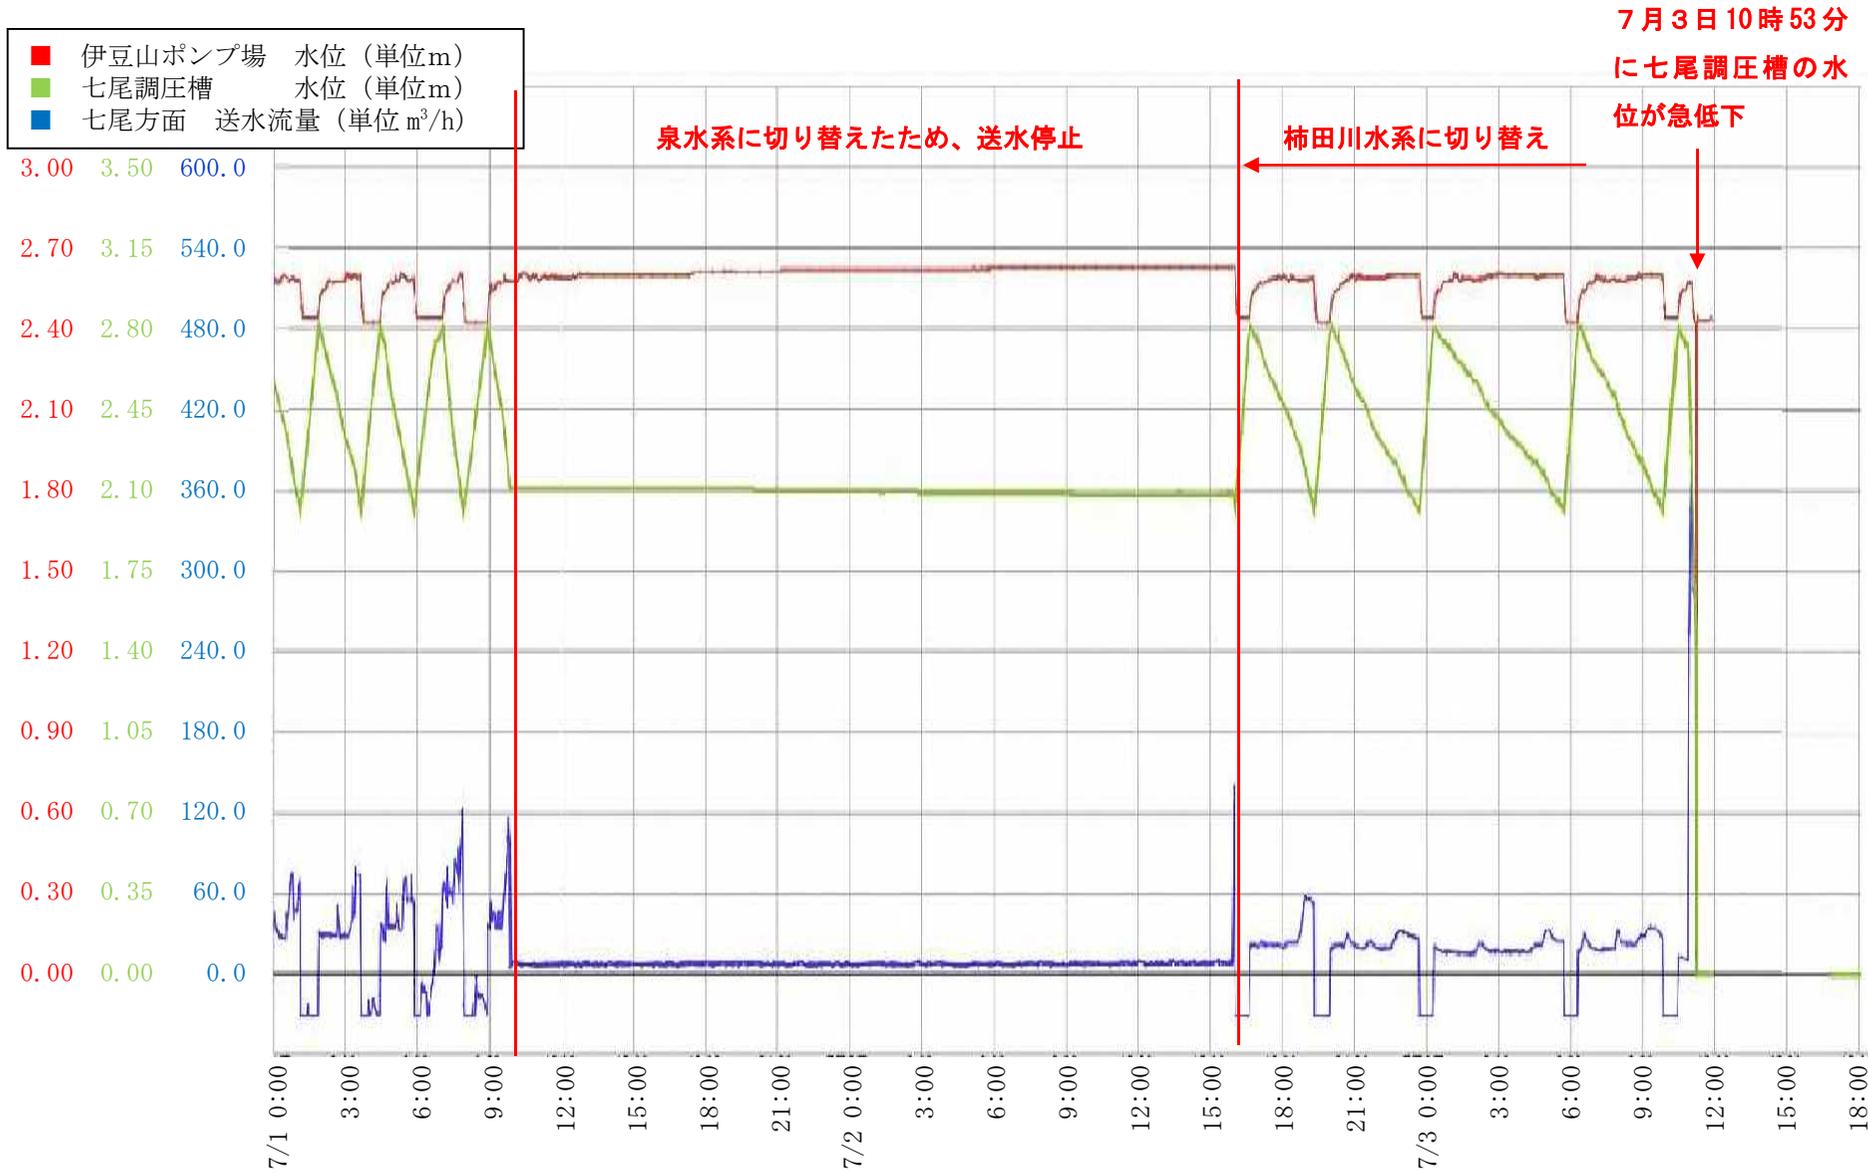
図 2-14 七尾調圧槽等水位図 (熱海市資料に加筆)

- ・ 7月1日10時頃から泉水系に切り替えのため、柿田川水系の流入を停止した。
- ・ 7月2日16時頃に泉水系の水質が悪化（降雨により原水濁度が上昇）したため、再び柿田川水系に切り替え、七尾調圧槽から七尾第2配水池への送水を再開した。

7月1日10時～2日16時までの送水を停止していた間の七尾調圧槽の水位変化はごくわずかであり、七尾方面への送水流量にも変化がないことから、この間に漏水はなかったと考えられる。

7月2日16時の送水の再開後から7月3日10時53分までの七尾調圧槽の水位変化や七尾方面への送水流量は、送水が行われていた7月1日10時以前の傾向と同様である。よって、7月3日10時53分までの間は、漏水はなかったと考えられる。

図2-19に示すように、七尾調圧層（標高410m）の水位は10時53分に急低下している。この時に源頭部水道管（標高395m程度）が切断し、水が噴出したものと推定される。下流域の第2波は10時55分に観測されていることから、源頭部の水道管付近の崩落は10時53分であると推定される。
