### 3.3.2 調査結果 1：各時期の盛り土状況

### 3.3.4 調査結果3：崩落地内における過去の変状等

### 3.4 盛り土の材料及び形状

### 3.5 盛り土施工に関わる関係者へのヒアリング

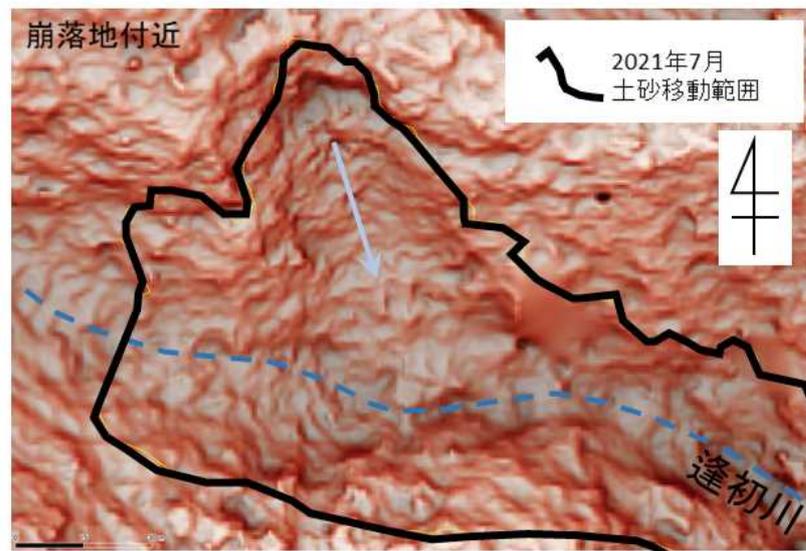
図 3-14 1967 年地形と 2021 年土砂移動範囲の重ね合わせ

1967 年の地形データは国土地理院の空中写真から作成した DSM データではあるが、裸地と植生部分の高さの差が明瞭でなく、全体に低木に覆われており高木が少ない。そのため、地形改変前の地形形状をある程度推定できていると考えられる。1967 年地形と 2021 年 7 月の崩落範囲を比較すると、特に左岸側の崩落箇所は、1967 年時点で谷地形となっていることがわかる(図 3-14)。逢初川上流部の溪流部を埋めた盛り土だけでなく、左岸側の谷地形を埋めた部分が崩落したということになる。この谷地形付近では、北側を流れる鳴沢川溪床は、逢初川溪床より標高が約 30m 高い(図 3-4 参照)。

2021年の崩落範囲のうち、北側の大きな崩落部は、1967年時点で谷地形を呈している。

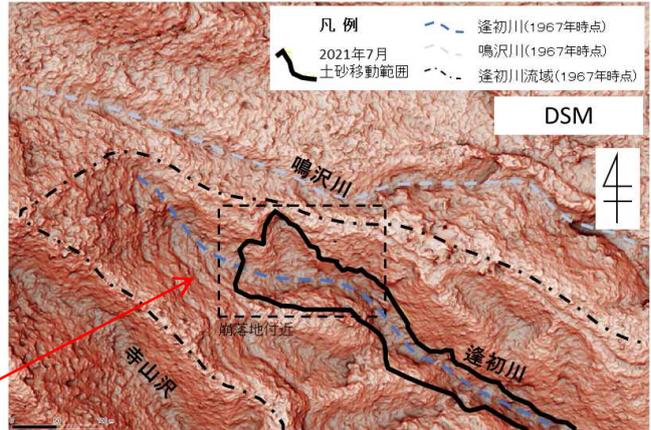
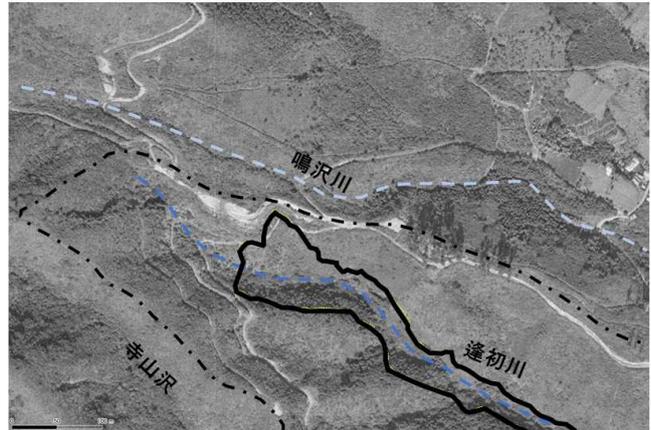
## 1967年10月12日

地形変化が行われる前のほぼ自然地形。  
高木は少なく、逢初川内部(特に左岸)も低い植生のみ。

2021年の崩落範囲のうち、北側の大きな崩落部は、1967年時点で谷地形を呈している。

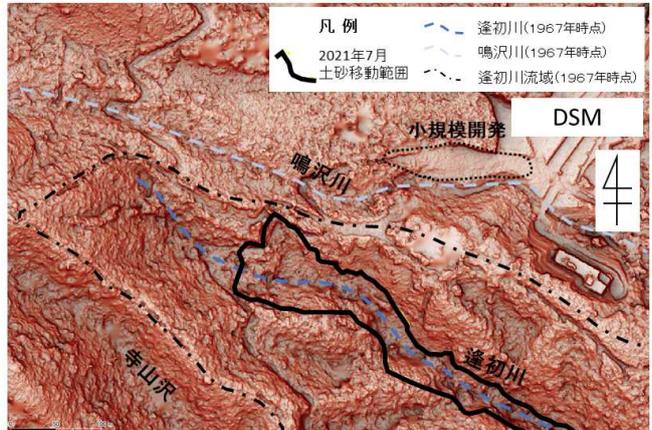
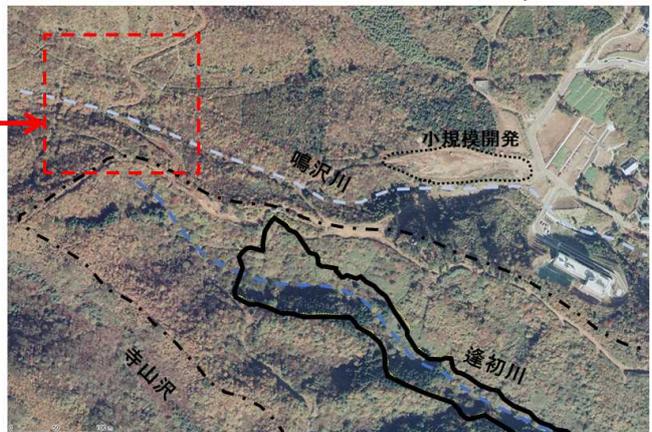
## 1976年11月25日

鳴沢川北側で小規模な造成が行われている。  
林業等の作業道と考えられる小道が多数認められる。

このような筋状の模様が、  
作業道と考えられる小道。

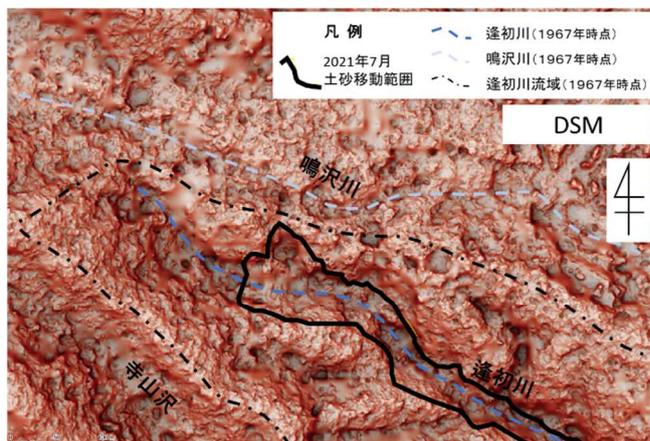
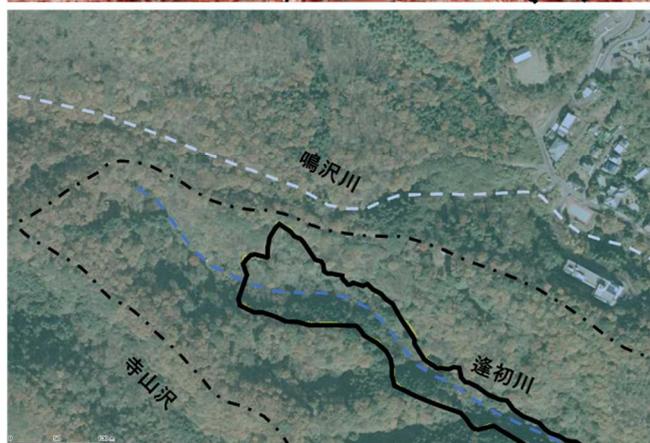
## 1999年12月7日

1976年から顕著な地形変化なし。樹木等の成長によりDSMでの地形判読は困難。  
山中に多数あった作業道は植生が増えた影響で、空中写真からは判読困難。

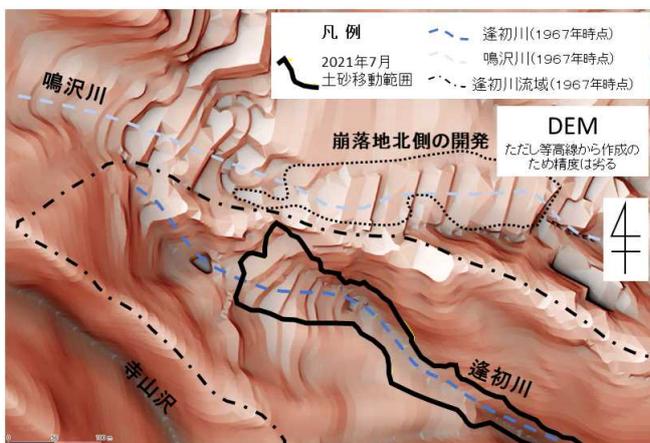
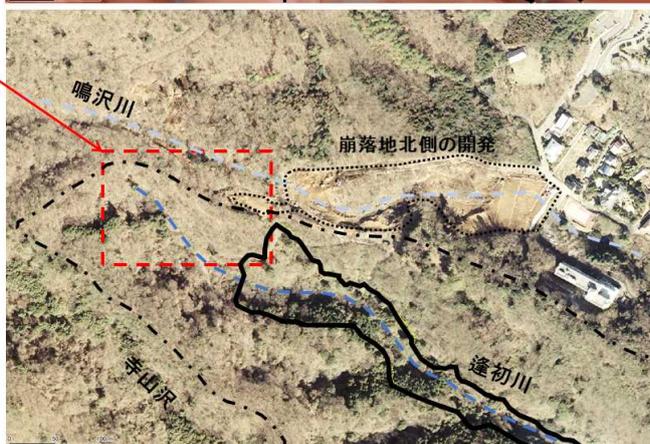
## 2002年1月23日

崩落地北側の造成が行われている。造成部分の鳴沢川は地表面からは確認できなくなる。  
崩落地については積極的な地形改変は行われていないように見える(等高線から作成したDEMのため、階段状の地形があるように見えるが、逢初川内での盛り土はまだ行われていない。)

逢初川(旧)源頭部付近  
(未改変)

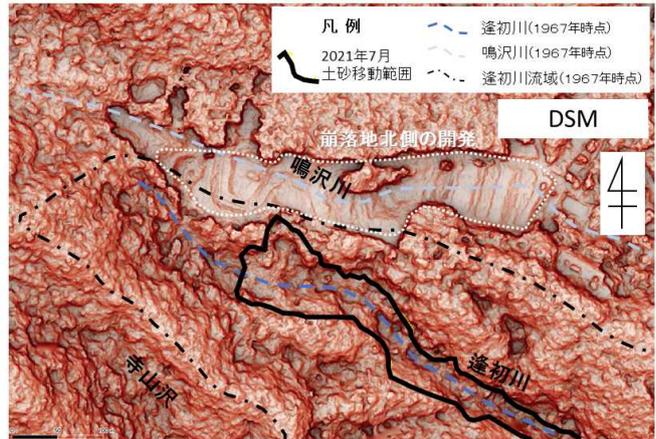
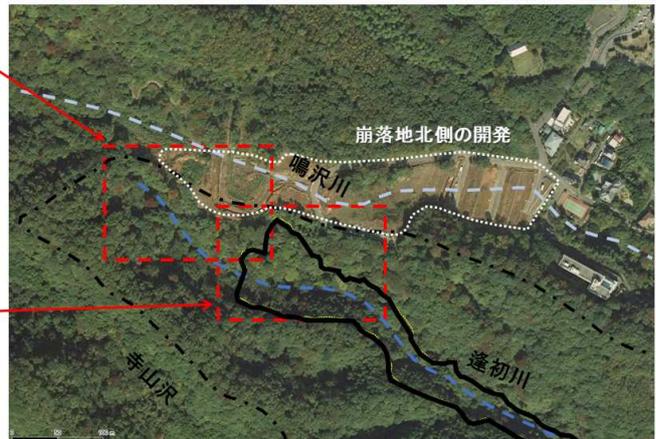
## 2005年11月8日

崩落地北側の造成が行われている。崩落地については積極的な地形変化は行われていないように見える。

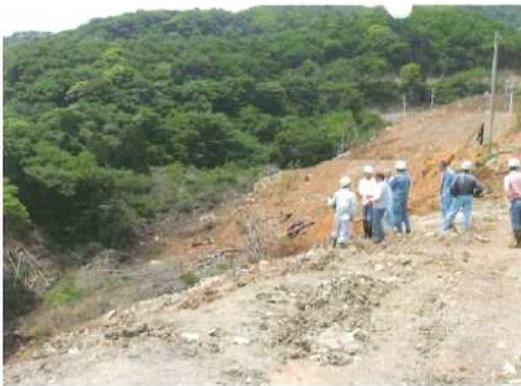
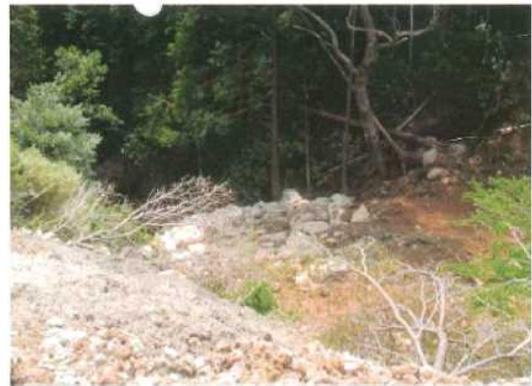
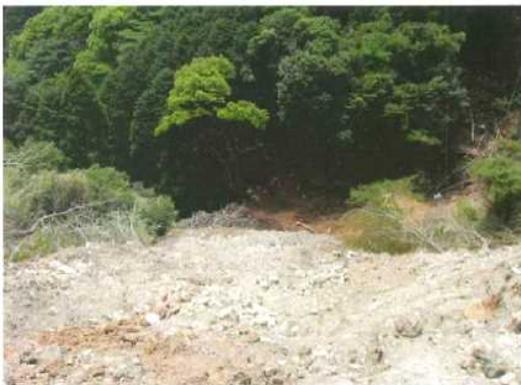
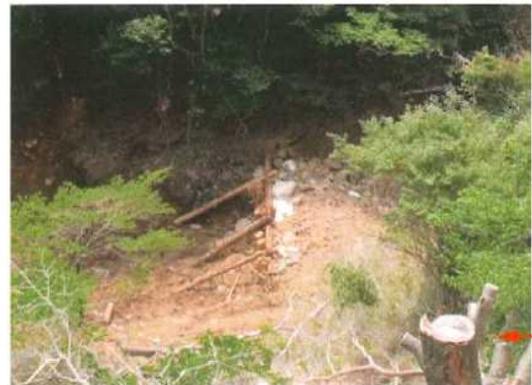
2007年5月22日撮影  
(県東部農林事務所現地調査)

沢の本流の標高 350m 付近に転石土留、その 20m ほど上流に土留柵。  
森林はすでに広範囲に伐採されている。

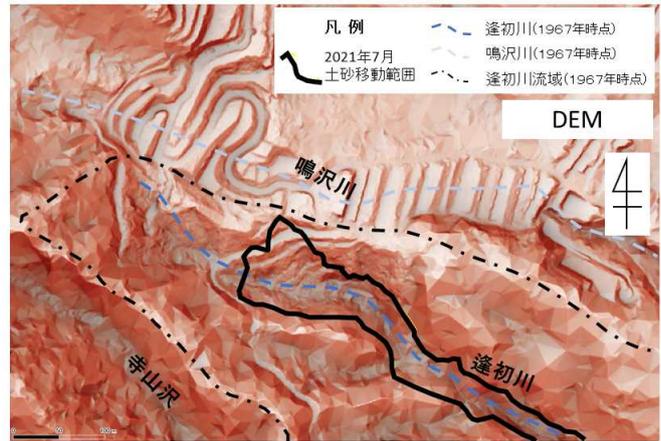
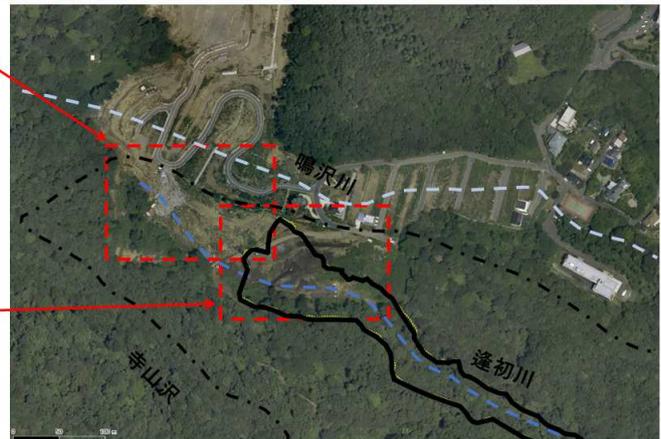
## 2009年6月27日

崩落地北側の造成はほぼ完了。  
逢初川源頭部の埋め立てが行われている。  
崩落地付近でも盛り土作業が行われている。  
崩落した盛り土の下端に近い位置に何らかの構造物(矢印)  
が作られている。

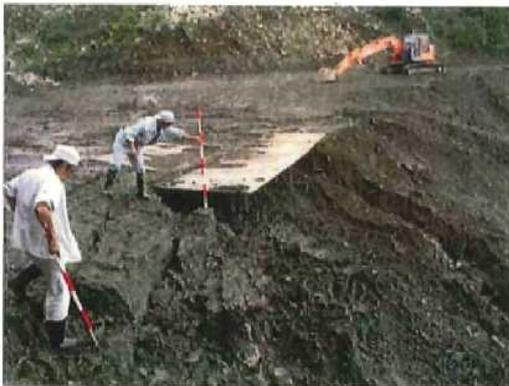
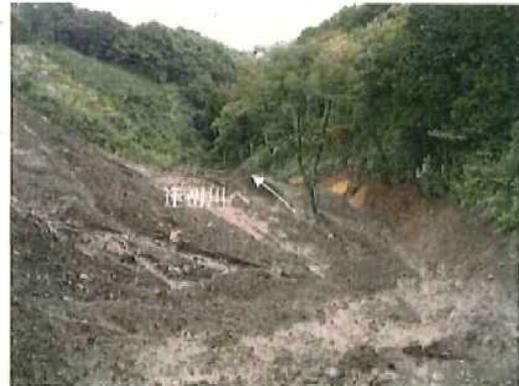
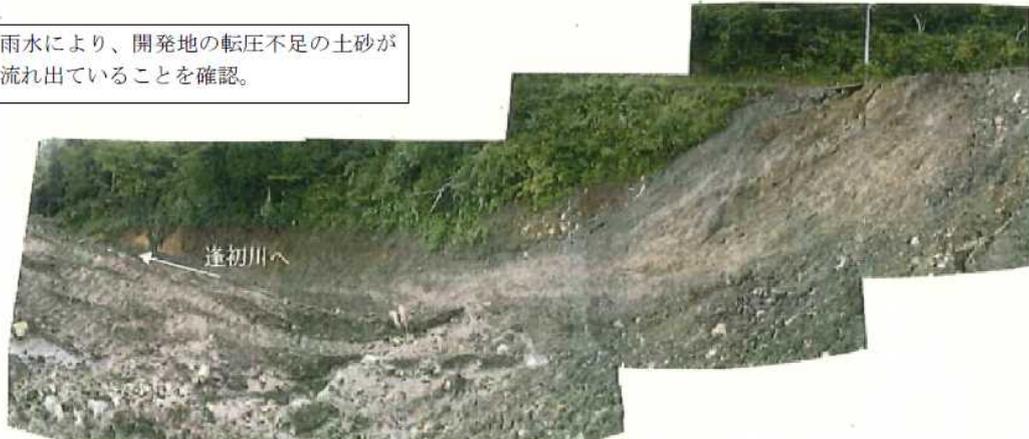
2009年10月9日撮影  
(県熱海土木事務所現地調査)

雨水により、開発地の転圧不足の土砂が  
流れ出ていることを確認。

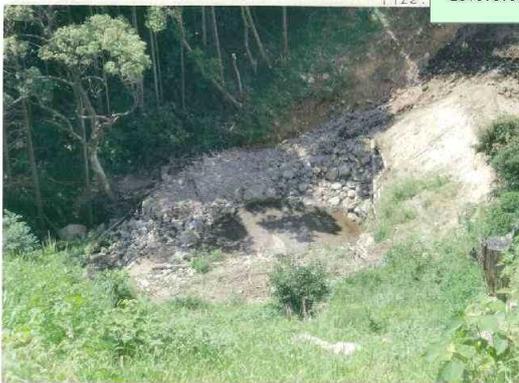
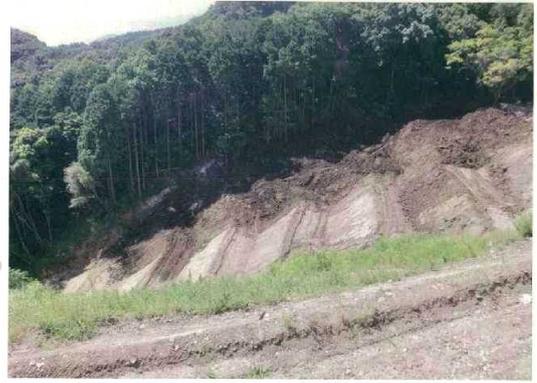
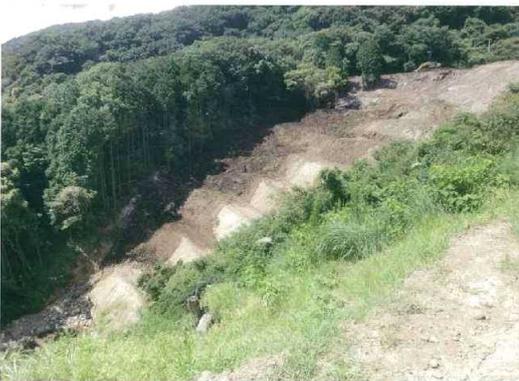
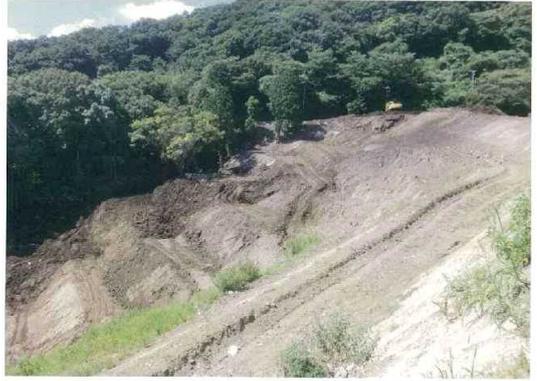
2010年8月30日撮影  
(熱海市現地調査)

写真③ 2010(平成22)年8月30日 崩れた土砂の成形成業を確認

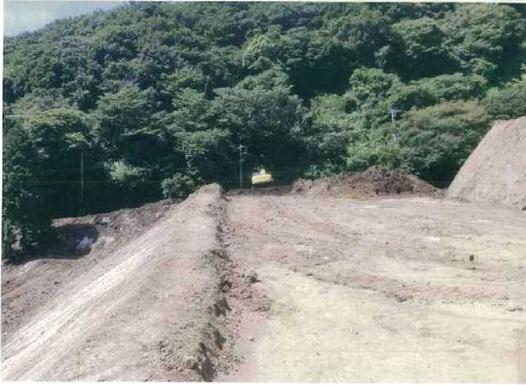
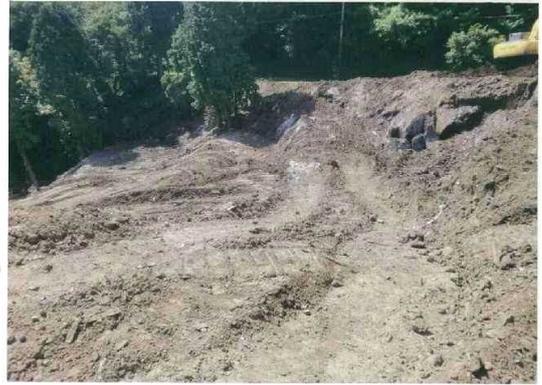
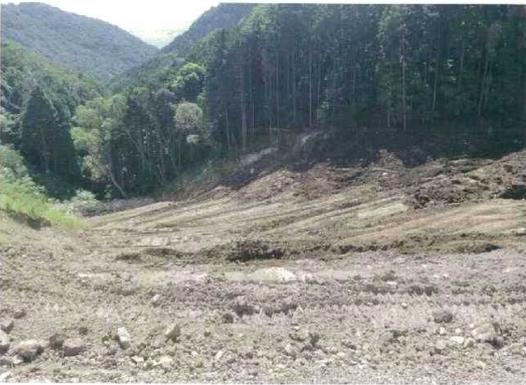
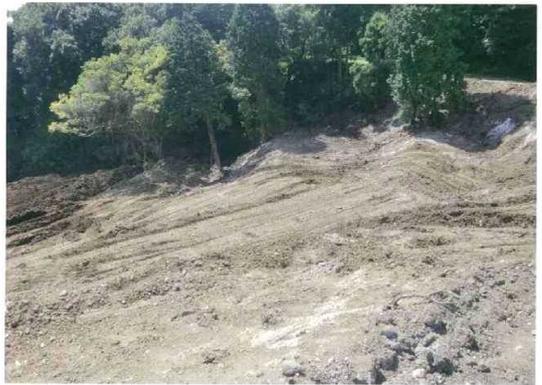
2010年8月30日撮影  
(熱海市現地調査)

写真3 2010(平成22)年8月30日 崩れた土砂の成形作業を確認

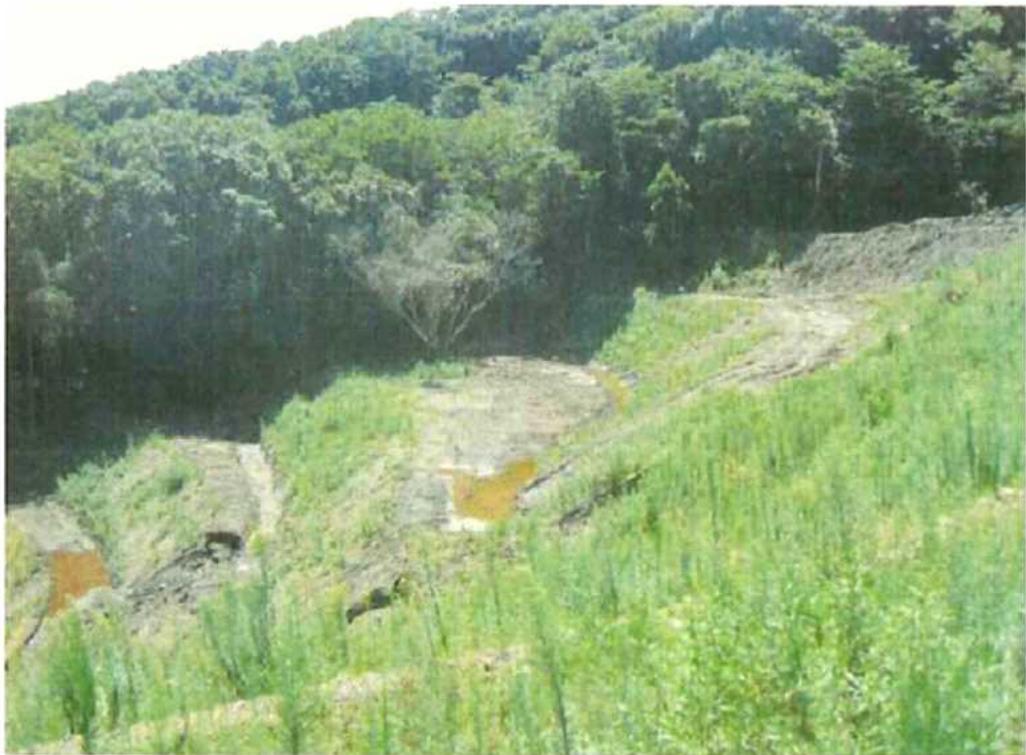
2011年8月30日撮影  
(県東部健康福祉センター現地調査)

排水状況が悪く、小段の上に水たまり、左岸側に水みち、崩壊が見られる

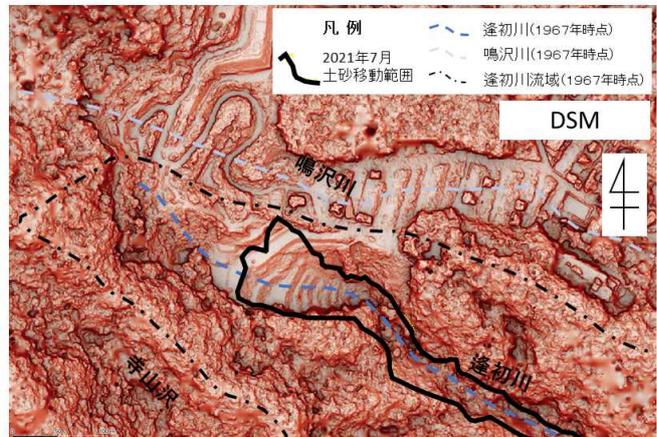
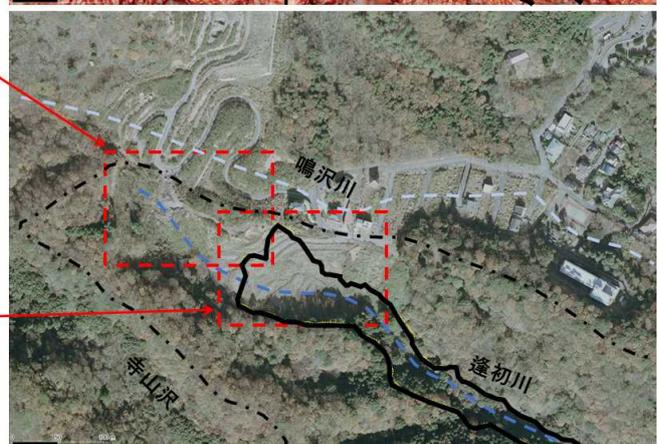
2012年12月11日

逢初川源頭部には礫？が積み上げられている。  
崩落地北側の造成地は変化なし。  
崩落地付近の盛り土がほぼ完了。

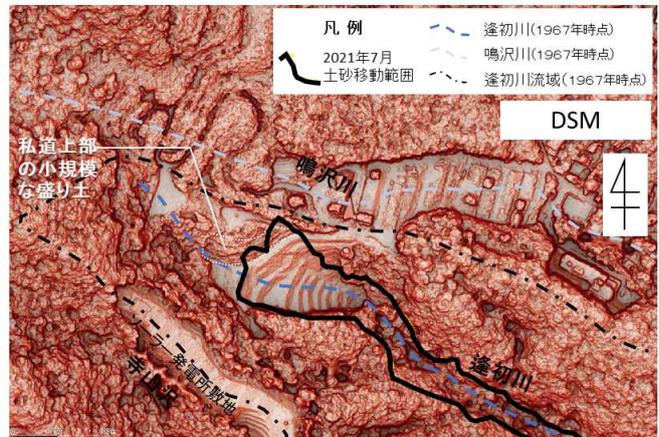
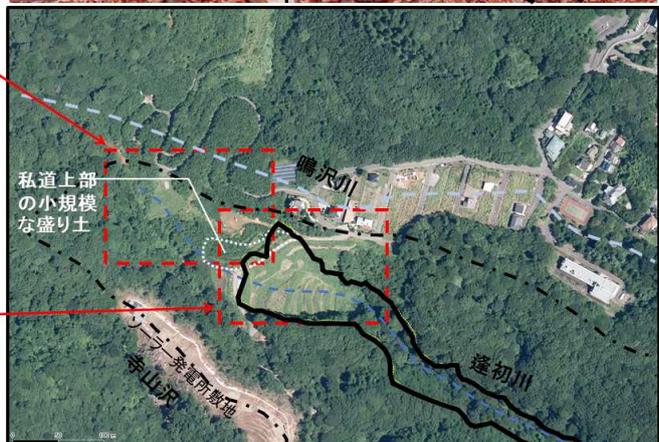
2017年8月9日

逢初川源頭部付近に露出していた礫？は整理・整地された。  
崩落地の私道上部に小規模な盛り土が行われた。  
崩落地の南側の尾根にソーラー発電所の敷地が造成された。

空中写真が撮影された2017年8月9日の前日2日間（7日～8日）には累計19mm（網代観測所）の降雨があったことから、小段の上に水が溜まったものと考えられる。また、左岸部に小規模な崩落が見られ、不明瞭ではあるが土留工が設置されているように見える。2019年空中写真及び地形図には、小段上の湿りのほか、小段の小崩落も認められる。

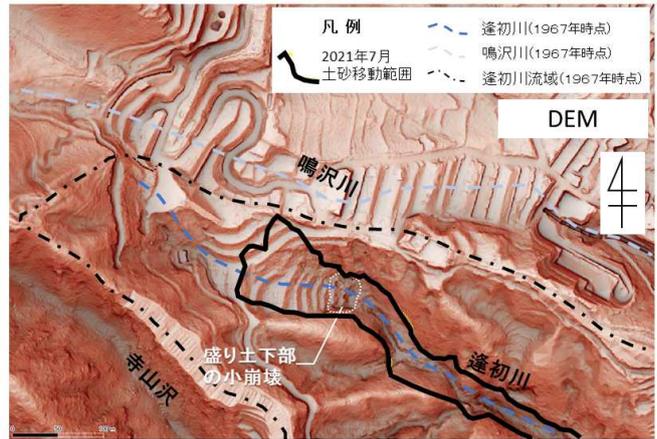
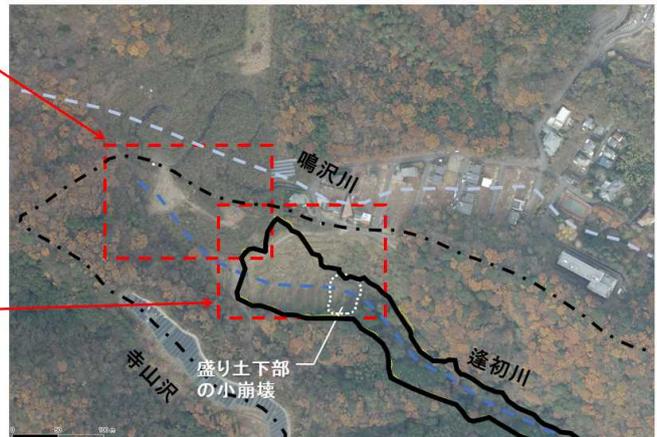
## 2019年12月11日

2017年と比べ、大きな地形改変は行われていない。  
崩落地の盛り土下部の小段に小崩壊が認められる。

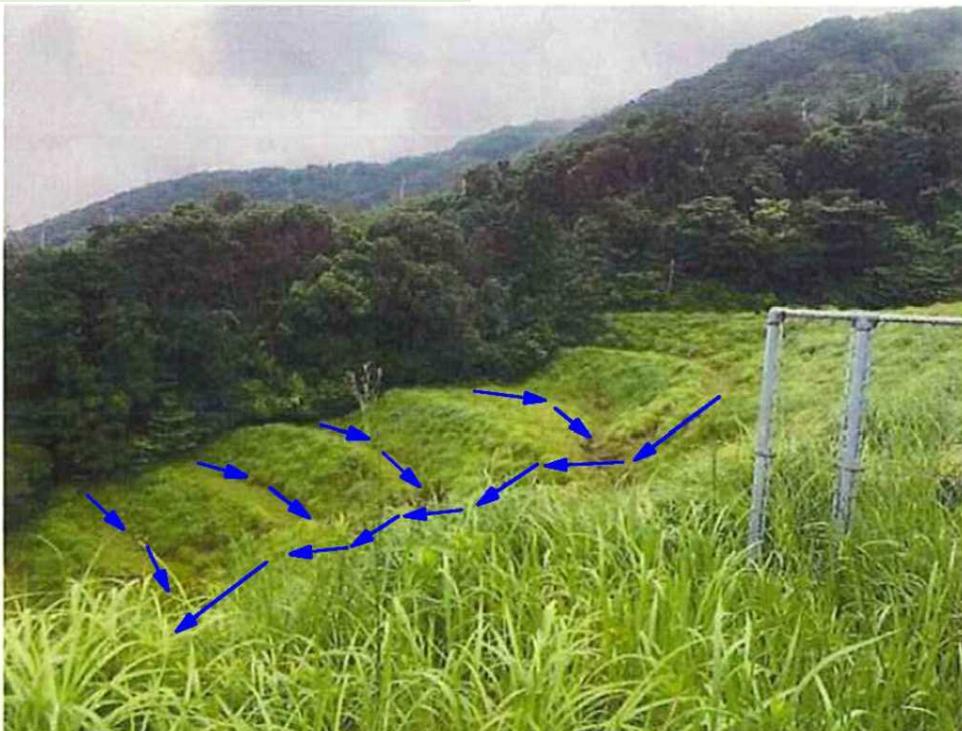
2021年6月30日撮影  
(県東部健康福祉センター現地調査)

全体としては草が繁茂している。左岸側に水みちがみられる。

← 推定される水の流れ

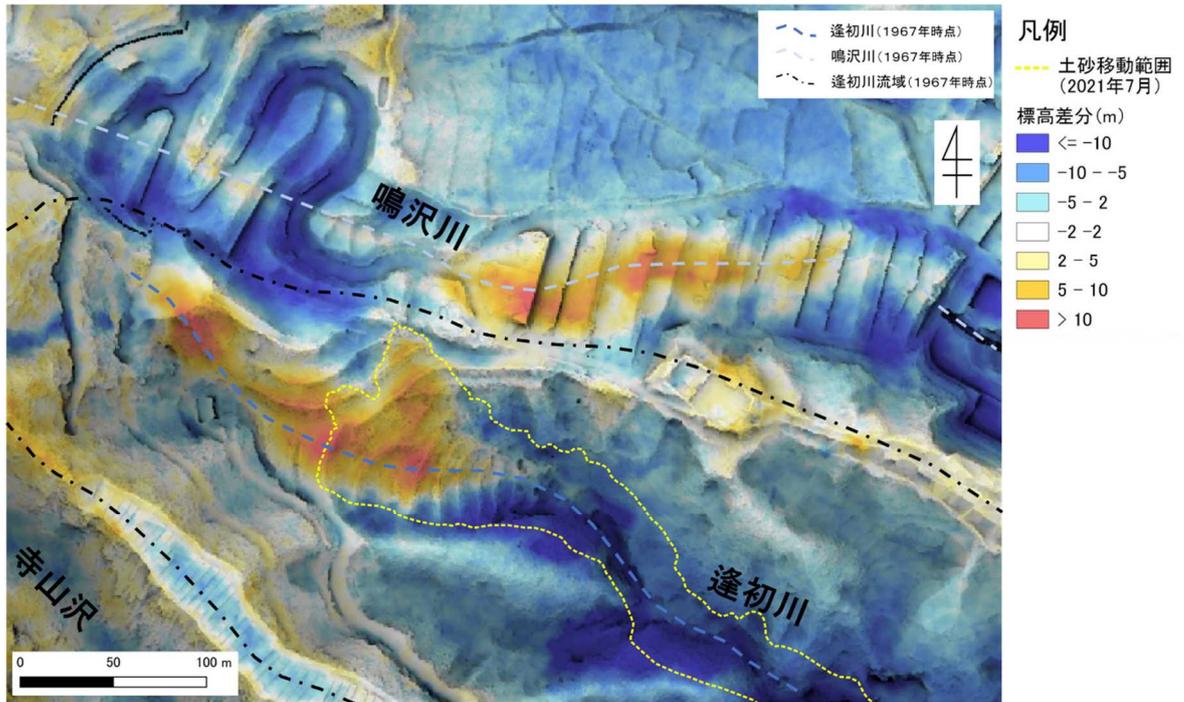
図 3-15 1967年から2019年にかけての地形改変

1967年空中写真によるDSMと、2019年航空レーザ計測によるDEMの差分により、崩落地とその周辺における地形変化量を図に示した(図3-15)。逢初川・鳴沢川ともに厚いところでは10mを超える盛り土が認められる。一方、鳴沢川の上流部では宅地造成に伴って広く切土され、その下では盛り土が行われている。ただし、1967年DSMは植生などの影響があるので、推定量には相当な誤差がある。

1967年の地形データは植生を含むDSMであるため、標高差分値には誤差を含む。

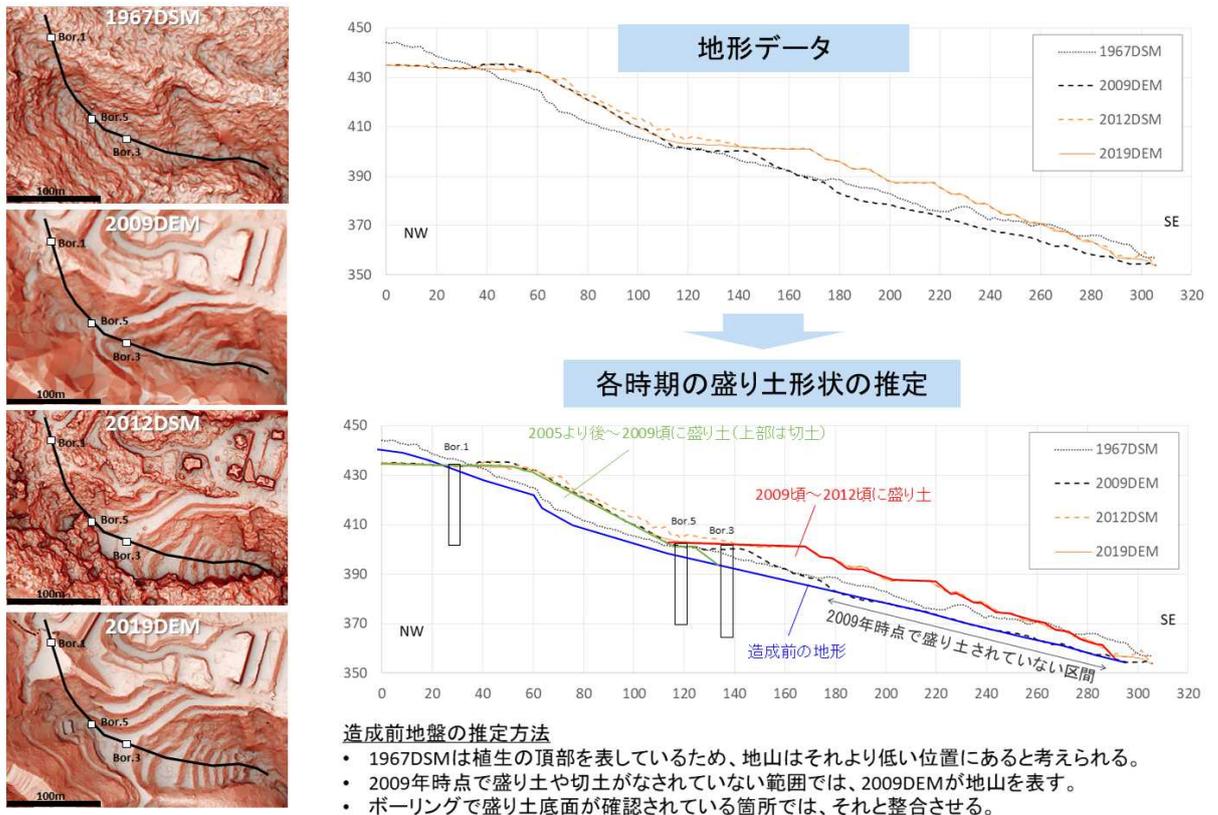
図 3-16 地形データから推定される地山断面図

- ・ 1967年DSMと2009年DEMを比較すると、標高360m～390m付近で切土がなされたように見えるが、これは1967年DSMが植生の頂部を表しているためであり、実際にはこの区間には切土はされておらず、地形は変わっていないと推察される。
- ・ 1967年DSMと2009年DEMを比較すると、標高405m～435m付近で盛り土がなされており、これは空中写真で明らかになっている逢初川源頭部の開発(2005年以降～2009年頃)とほぼ合致する。
- ・ 2009年DEMと2012年DSMを比較すると、標高360m～405m付近で盛り土がなされており、これは盛り土履歴の写真等(2009年頃～2012年頃)とほぼ合致する。

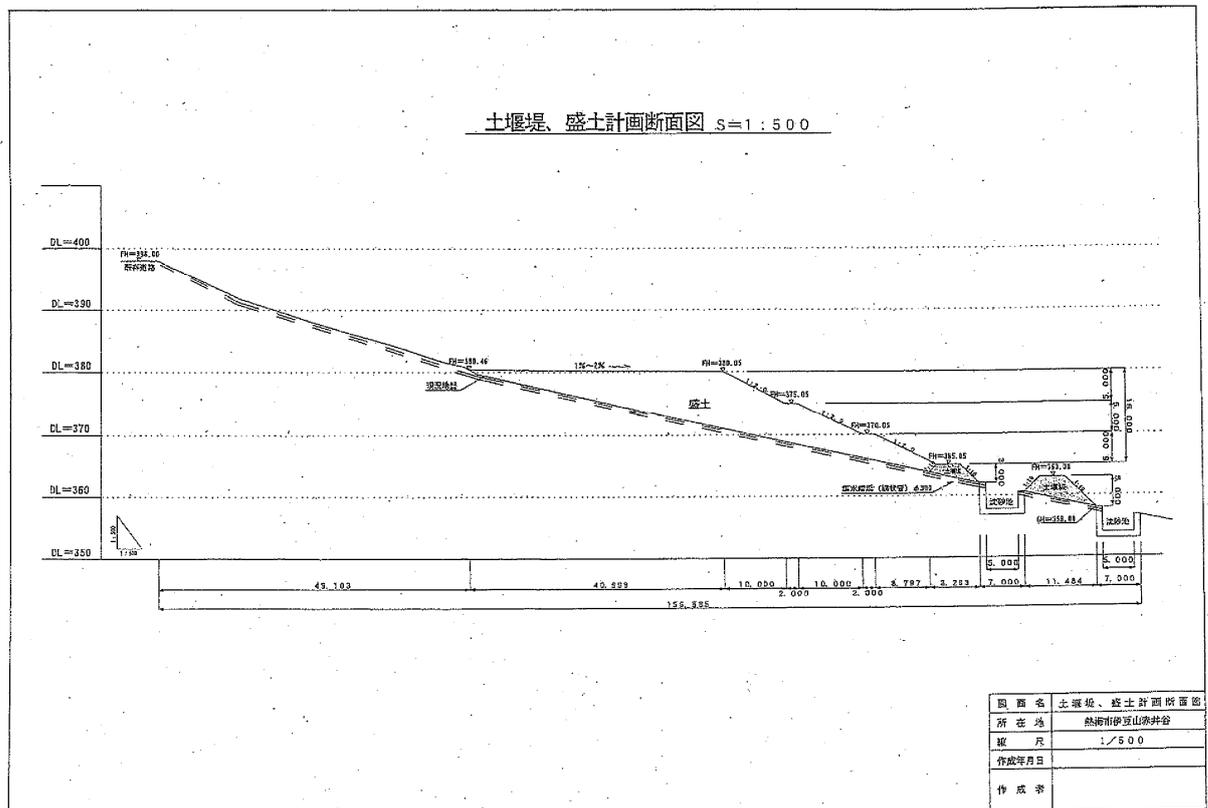
図 3-16 静岡県土採取等規制条例に基づく土の採取等変更計画届出書にある  
計画断面図（2009年12月9日）

変更届の計画断面図（図3-17）では高さ15m（盛り土天端高はEL=380.55m、小段は3段）とされているが、実際にはそれ以上に盛り土された。

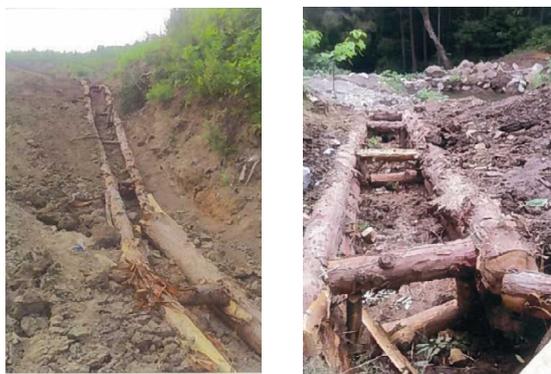
2011. 8 法面補修工事 (熱海市写真 8)

- ・ 旧溪床部分に暗渠排水管（φ30cm）を2～3本設置し沈砂池まで導いていたとの証言であったが、盛り土上部には入れていなかったとのことであった。
- ・ 盛り土の左右岸に暗渠排水管が施工されているとのことであったが、盛り土の形状が変わった段階で排水部が埋塞した可能性がある。
- ・ E社では盛り土の小段に土手を作り、雨水が直接斜面を流れないようにしたとの証言であったが、表面排水施設の設置の証言は得られなかった。
- ・ 2011年8月、D社が木製縦排水路を設置し、沈砂池も復旧した。
- ・ K社の証言では、2012年10月以降（時期不明）に現場に入った時には、沈砂池はなく、木製の縦排水路も壊れていたとのことであった。この時にはすでに流出した土砂で沈砂池が埋塞していた可能性がある。
- ・ K社からは、斜面の小段の法尻側には365日水が染み出しており、場所によっては水たまりもあった。全体がぐしゃぐしゃだったとの証言であり、排水不良であった。

D社が施工した  
木製縦排水路
