第2章 現地概要

2.1 崩落地内の踏査結果

2.2 土石流流下域の踏査結果

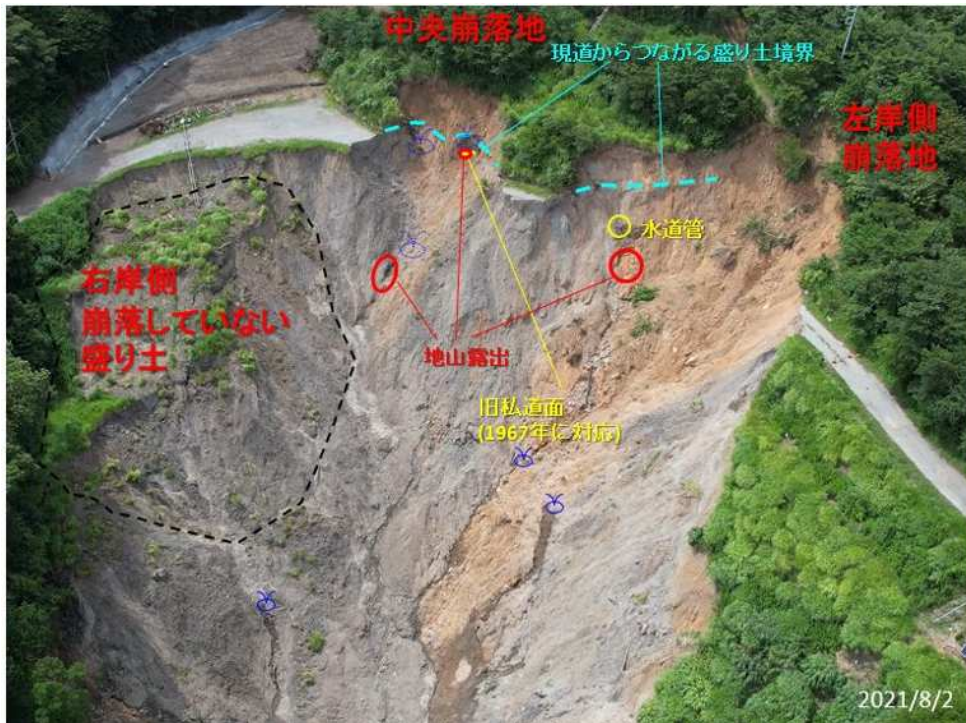
写真① 崩落地全景

- ・ 崩落地は大きく分けて、中央、左岸側及び右岸側の3つに分けられる(写真①)。中央と左岸側では崩落面が急勾配で崩土はほとんど流失しているのに対し、右岸側上部は盛り土が斜面上に落ち残っている。
- ・ 崩落地内に見られる地山は褐色の礫混り砂質シルト等からなる斜面堆積物(Dt)及び変質した溶岩からなる(写真⑤)。このうち、斜面堆積物(Dt)は左岸～中央崩落地の中腹部から下部にかけて広く分布し、変質した溶岩は崩落地滞筋の斜面堆積物の直下位に確認される(写真⑥)。

○では8/2の撮影時点は湧水が見られなかったが、8/30踏査では湧水・浸みだしやパイピングホールが見られた。

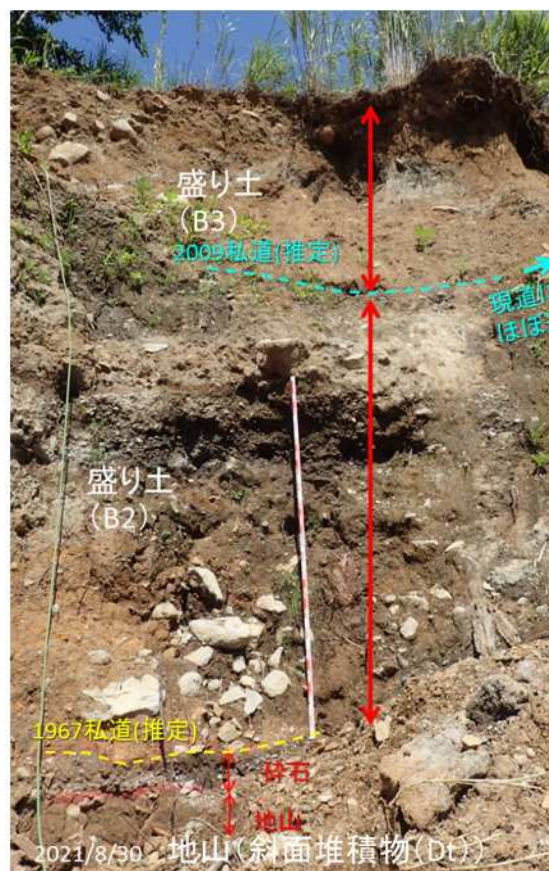
写真② 中央崩落地の露頭

- ・ 中央崩落地の露頭(写真②)では、表層に盛り土が存在し、その基底には地山が露出している。上層の盛り土(B3)は茶色く、下層の盛り土(B2)は湿潤時には黒色だが乾燥時には白色となる。黒色の盛り土は均質ではなく、様々な大きさの礫や土塊を中に含み、一部には盛り土内部に湧水を示す湿りやパイピングホールが認められる(写真③)。地山の直上には1967年時点の私道の路盤と思われる碎石が認められる(写真②)。

褐色盛り土 (B3)
現道より後に盛り土されたと思われる。

黒色盛り土(B2)
多様な土塊を複数混合しており、不均質な土層。盛り土内部から湧水あり。

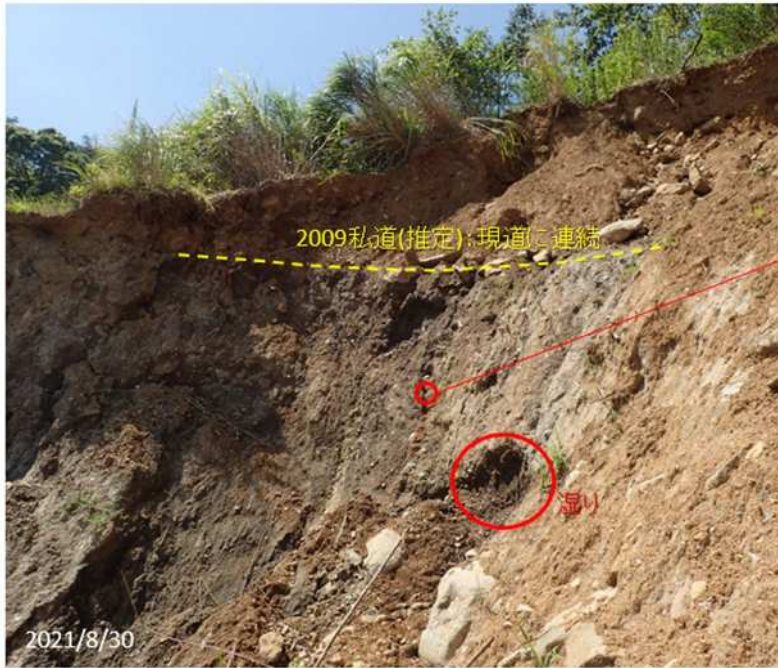
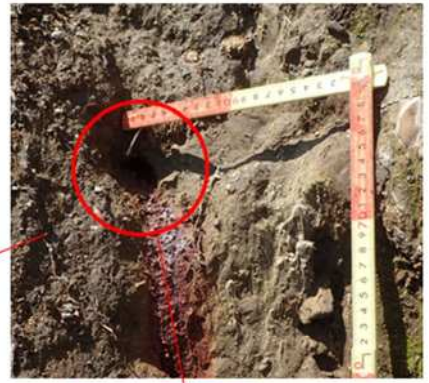
写真③ 黒色盛り土内の湿りやパイピングホール

パイピングホール

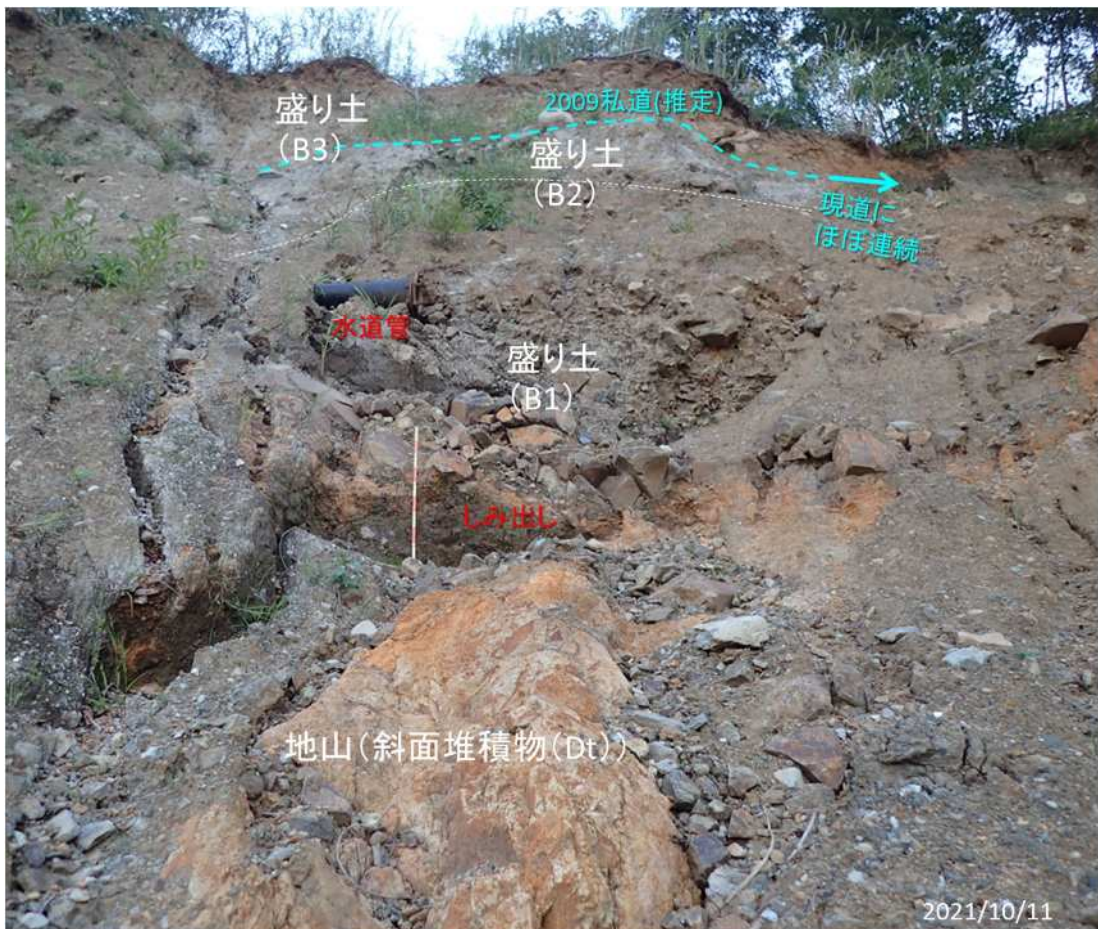
写真④ 左岸側崩落地の露頭

- ・ 一方、盛り土は左岸側崩落地で見られるように色調や上下関係等から大きく3つに区分できる(写真④)。最も下位に分布する盛り土(B1)は左岸側崩落地の水道管付近より下位に窪地状に分布し、碎石を主体とする。その上位の盛り土(B2)は右岸側上部にも広く残存する黒色の谷埋め盛り土で、左岸側崩落地の東側にも一部残存する。最上位の盛り土(B3)は中央部崩落地の上方斜面にも分布する褐色盛り土で、B2の上位に確認される。

- ・ 左岸側崩落地の露頭は、ほぼ全て地山である斜面堆積物(Dt)と判断される(図2-1(2))。ただし崩落面内に断続的に、2009年時点の私道(現在の私道とほぼ同じ位置)と推定される路盤の一部が残っている。またそれより下方に、破断した金属製の水道管が露出しており、これは中央崩落地の層順と比較すると1967年時点の私道に埋設されていたと推定される。水道管破断面の下方は最も下位の盛り土(B1)が露出している(写真④)。崩落発生直後に地元住民がツイッターに投稿した現地撮影動画では、水が激しく噴出する様子が見られたが、それはこの水道管からの噴出であると推定される。

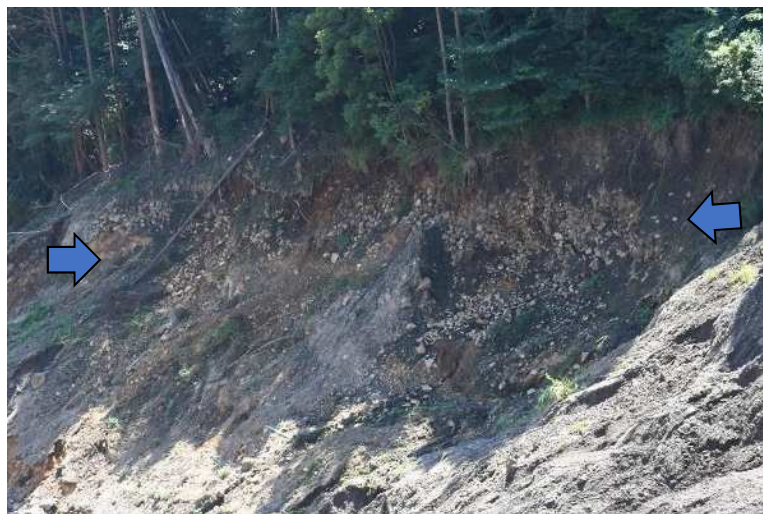
写真⑦ 逢初川右岸斜面（崩落地南壁）にみられる斜面堆積物 2

基質は褐色砂～シルトであり、安山岩溶岩の角礫を多量に含む

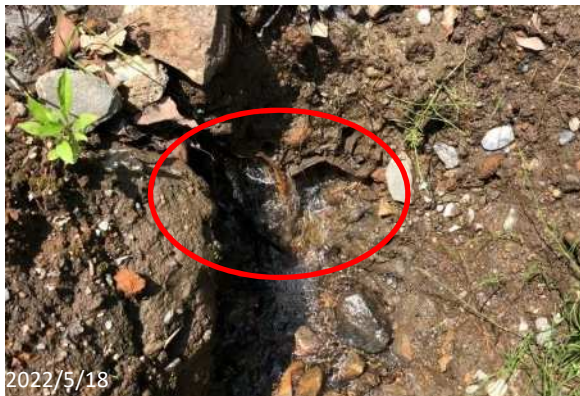
写真⑩ 盛り土直下の溪流堆積物からの大量湧水

- ・ 湧水の多くは、盛り土や崩土と地山の境界から発生しているが(写真⑪⑫)、一部は盛り土内からも確認される(写真⑩)。湧水箇所は逢初川の左岸側もしくは本川沿いに多くみられ、元々の本川の滞筋と想定される箇所では、円礫を主体とする溪流堆積物(Rd)から大量の湧水(100L/分弱程度;2022年5月18日)を確認した(写真⑩)。

湧水部は円礫を主体とする
溪流堆積物からなる。湧
水量は、一見した感じでは
100L/分弱。（湧水No.1 観
測箇所P5-3、図 5-3）

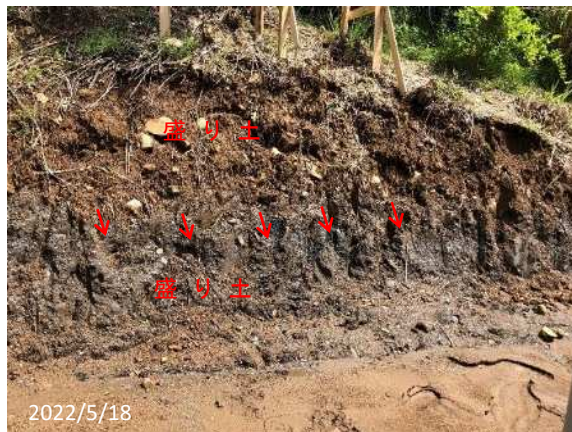
写真⑪ 盛り土内からの湧水

黒色盛り土(B2)と褐色盛
り土(B3)の境界付近から
湧水している

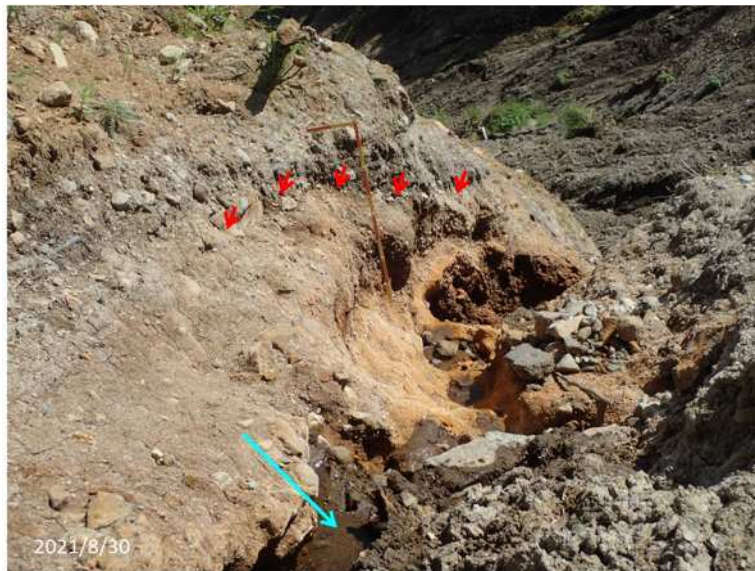
写真⑫ 地山上の湧水と侵食状況

赤矢印より上は盛り土、
下は地山である。

地山は亜角礫を含む斜
面堆積物(Dt)からなる。

地山と崩土の境界で湧
水が発生し、地山の上
を流れながら(青矢印)、
地山を侵食している。

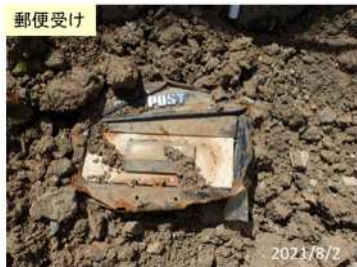
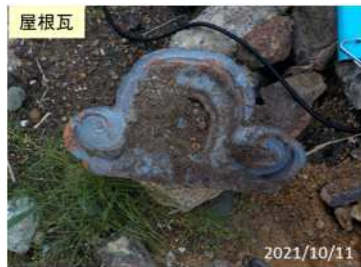
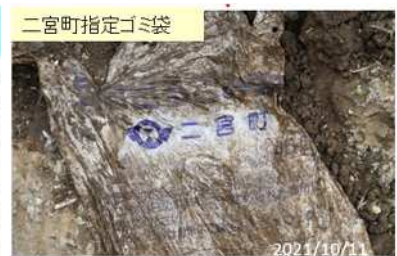
写真⑬～⑮ 盛り土内にみられる廃棄物

- ・ 崩土内には瓦礫のほか、家庭ゴミ用のゴミ袋（静岡県外の自治体指定のもの）も確認される（写真⑬～⑮）。
- ・ 盛り土内には電柱や立木が立ったまま埋められているところも見られる（写真⑯⑰）。通常は除根の必要があるが、幹を切っただけで根が残った状態で埋められている。
- ・ 盛り土末端付近の溪床洗掘地点に、φ20cmの有孔管が確認された（写真⑱）。この有孔管の上流部への接続は確認できなかった。崩落前には、盛り土底面に排水施設として敷設されていたと思われる。現在はパイプからの出水はないが、発災前に排水が機能していたかは不明である。
- ・ 第3章で整理する流域界周辺の土地の改変により、崩落地の上流側において、鳴沢川流域と逢初川流域の流域界が変化した可能性がある。現地踏査時においては、鳴沢川流域から逢初川流域に表流水が大量に流入した明瞭な形跡は、見られなかった（写真⑲～㉒）。

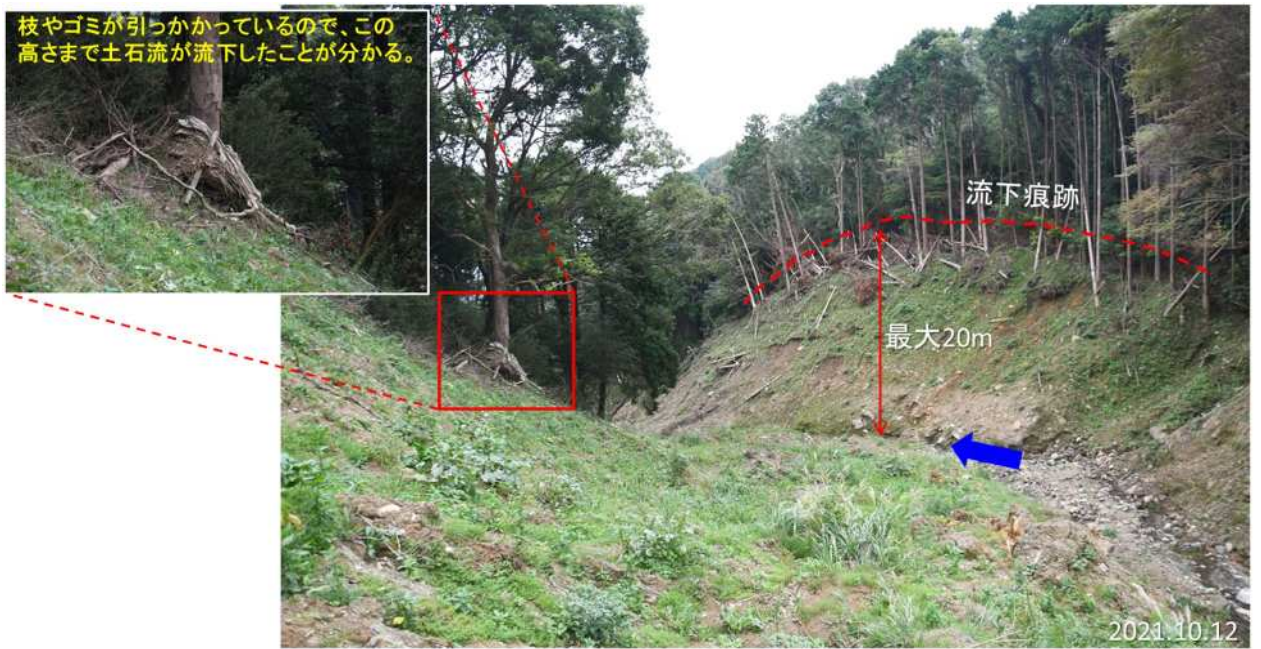
写真① 崩落地直下の流下痕跡

- ・ 流下痕跡は左岸側と右岸側で高さが異なる。高いところは河床から 20m 程度に及ぶ（写真①）。高い流下痕跡の原因は、流下量に対する河道の断面積の狭さや、屈曲部での慣性力による乗り上げと考えられる。
- ・ 砂防堰堤では中央部が盛り上がるように土砂堆積し、水通しがほとんど埋没している（写真②）。水通し上の堆積勾配は 42° と非常に大きい。
- ・ 砂防堰堤下流側に約 90m に渡って、右岸斜面の高い位置に流下痕跡が残っており、これは河道の屈曲による流向変化と量性力によるものと考えられる。（写真③、写真④）。また、その末端には高い位置に土砂・流木堆積面があることから、一時的に河道内に土砂堆積し、その後の土石流または流水によって二次侵食された可能性がある。
- ・ 第 4 章 (4.2) に述べる流下実態から見て、10:55 に住宅街に達した土石流（第 2 波と推定される）は、土砂量・水分量が非常に大きかったことから、仮に第 1 波により、一時的な河道内の土砂堆積やそれに伴う水の貯留が形成されていたとしても、第 2 波がそれらを次々に落とした可能性がある。よって、一時的な河道内の土砂堆積が形成されていたか否かについて、推定は困難である。

崩落地直下は河道が狭く、かつ屈曲している。流量に対して河道断面が狭いことと、屈曲部で慣性力が働くことにより、土石流が高い位置まで達したと思われる。

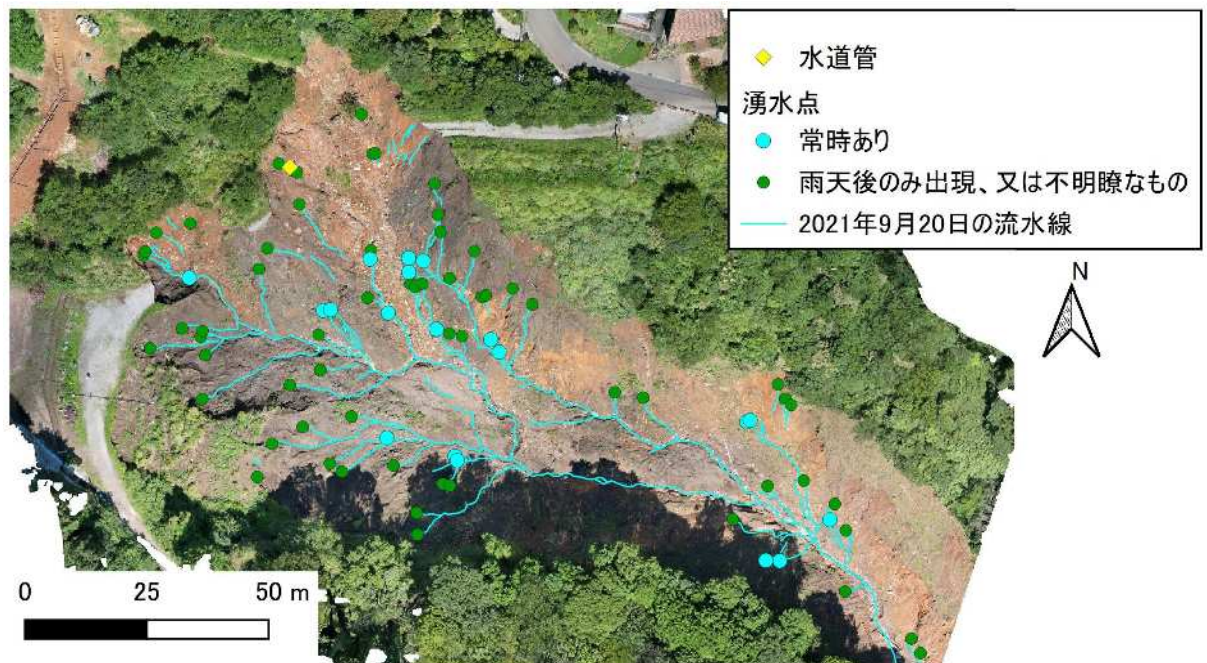
図 2-10 湧水地点分布図（背景：2021年9月10日オルソ画像）

作成した湧水地点分布図を図 2-10（背景：オルソ画像）、図 2-11（背景：崩落後地形）に示す。抽出した湧水点（82箇所）のうち、約70%にあたる57箇所が逢初川左岸側に分布する。湧水点と1967年地形（DSM 標高データから作成）を重ね合わせると（図 2-12）、左岸の谷地形部分に多くの湧水点が位置していることがわかる。このことは、北側の鳴沢川流域からの地下水が、相対的に標高の低い逢初川側に流入動・湧出している可能性を示唆している。これらの地形判読や熱画像の解析から、逢初川は他流域（特に鳴沢川流域）からの地下水流入が多い溪流であると推定できる。

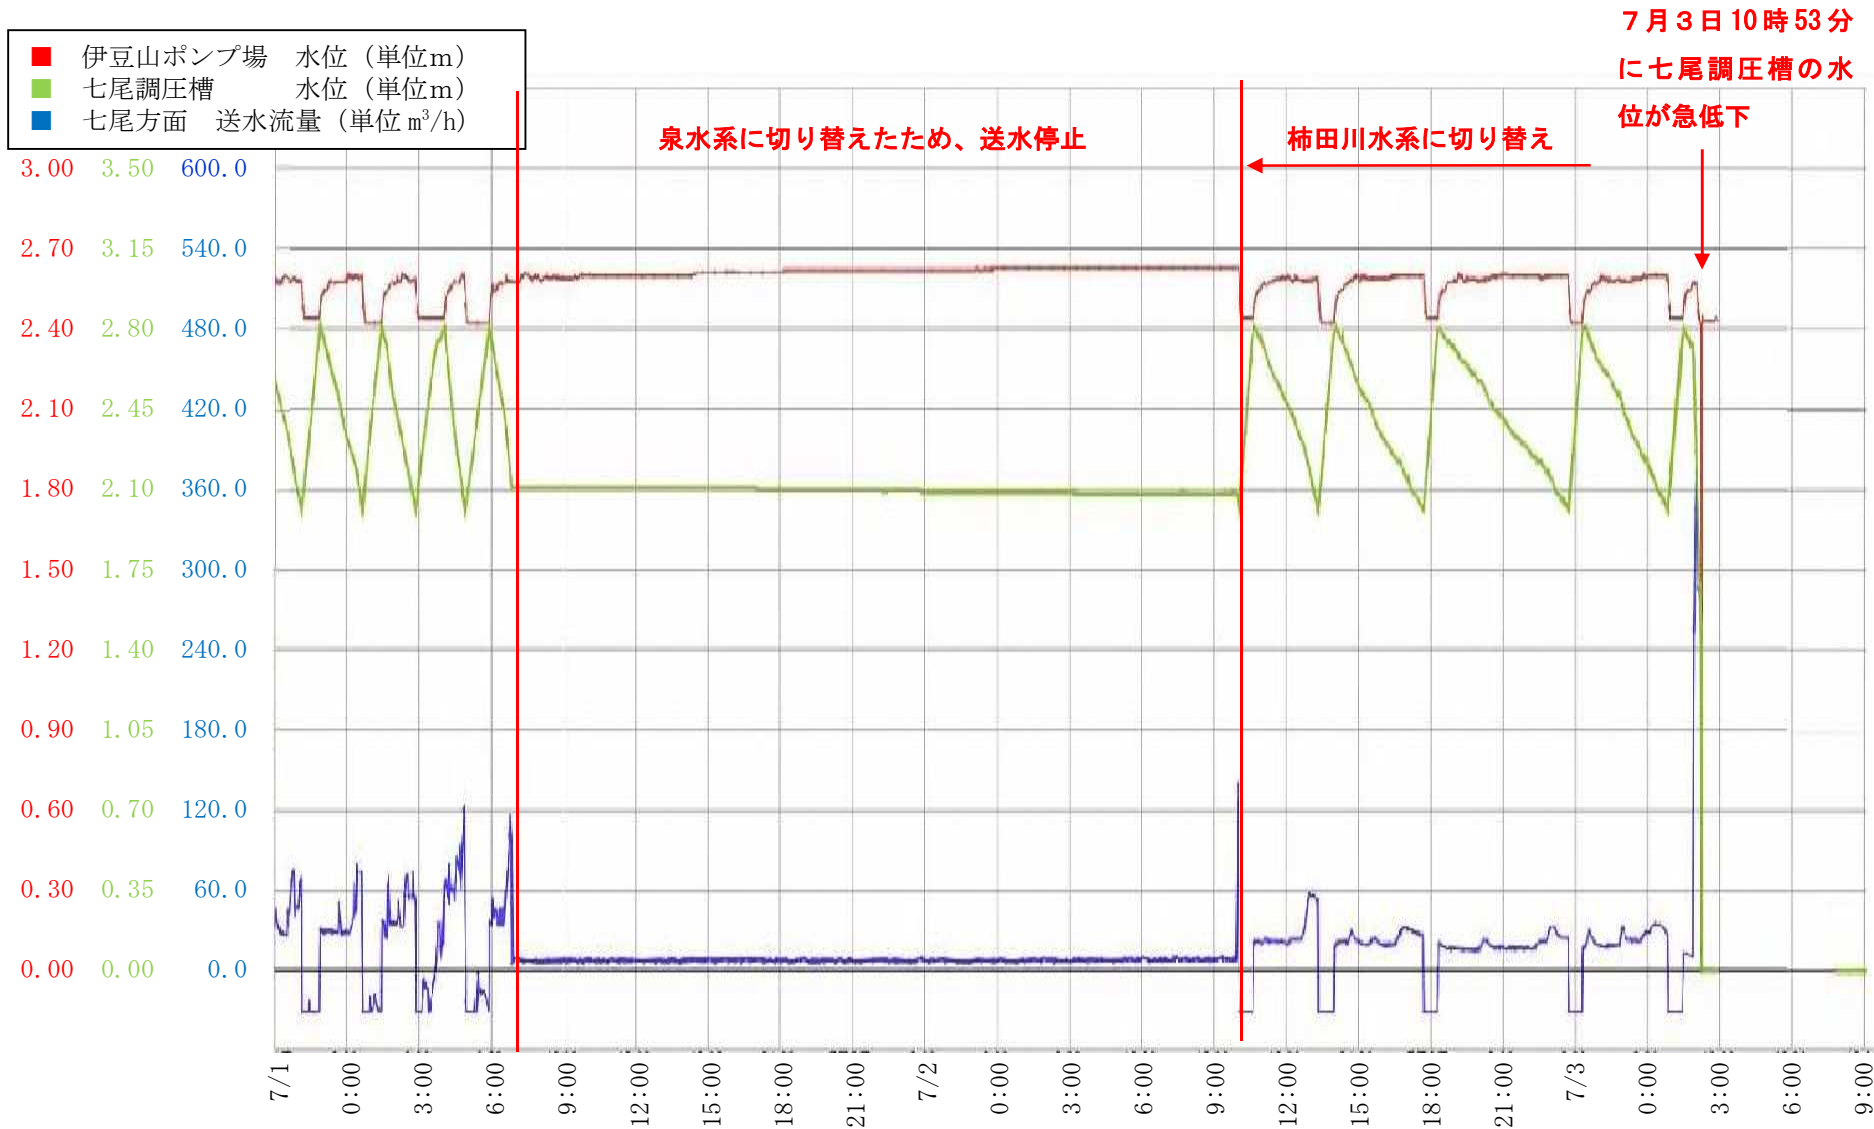
図 2-14 七尾調圧槽等水位図(熱海市資料に加筆)

7月1日10時～2日16時までの送水を停止していた間の七尾調圧槽の水位変化はごくわずかであり、七尾方面への送水流量にも変化がないことから、この間に漏水はなかったと考えられる。

7月2日16時の送水の再開後から7月3日10時53分までの七尾調圧槽の水位変化や七尾方面への送水流量は、送水が行われていた7月1日10時以前の傾向と同様である。よって、7月3日10時53分までの間は、漏水はなかったと考えられる。

図2-19に示すように、七尾調圧層（標高410m）の水位は10時53分に急低下している。この時に源頭部水道管（標高395m程度）が切断し、水が噴出したものと推定される。下流域の第2波は10時55分に観測されていることから、源頭部の水道管付近の崩落は10時53分であると推定される。
