第4章 土石流流下状況

4.1 流下痕跡の判読

4.2 現地撮影映像等からの流下実態把握

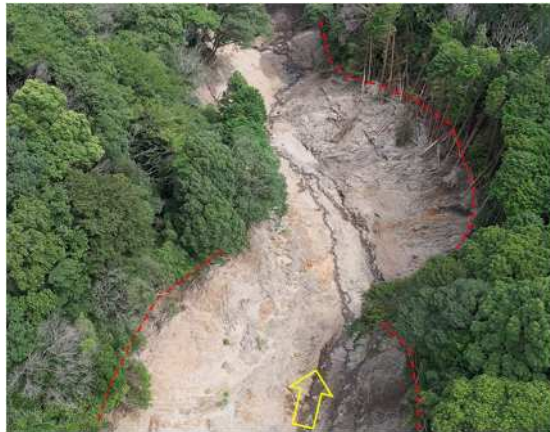
図 4-1 流下痕跡の判読イメージ

土石流の流下痕跡とその特徴を把握するため、ドローンによるオルソ画像^(注)や現地踏査結果から流下痕跡を判読し(図 4-1)、河道(溪流床を含む)からの流下痕跡高を整理した。2019年時点の地形データを用いて河道沿いに縦断測線を設け、その測線上で20m間隔に横断測線を設定し、横断図上で2019年時点の溪床高から流下痕跡の到達地点までの比高を計測した。横断測線ごとに計測した流下痕跡高を図 4-2 に示す。

左図の赤破線が土砂移動範囲に該当。

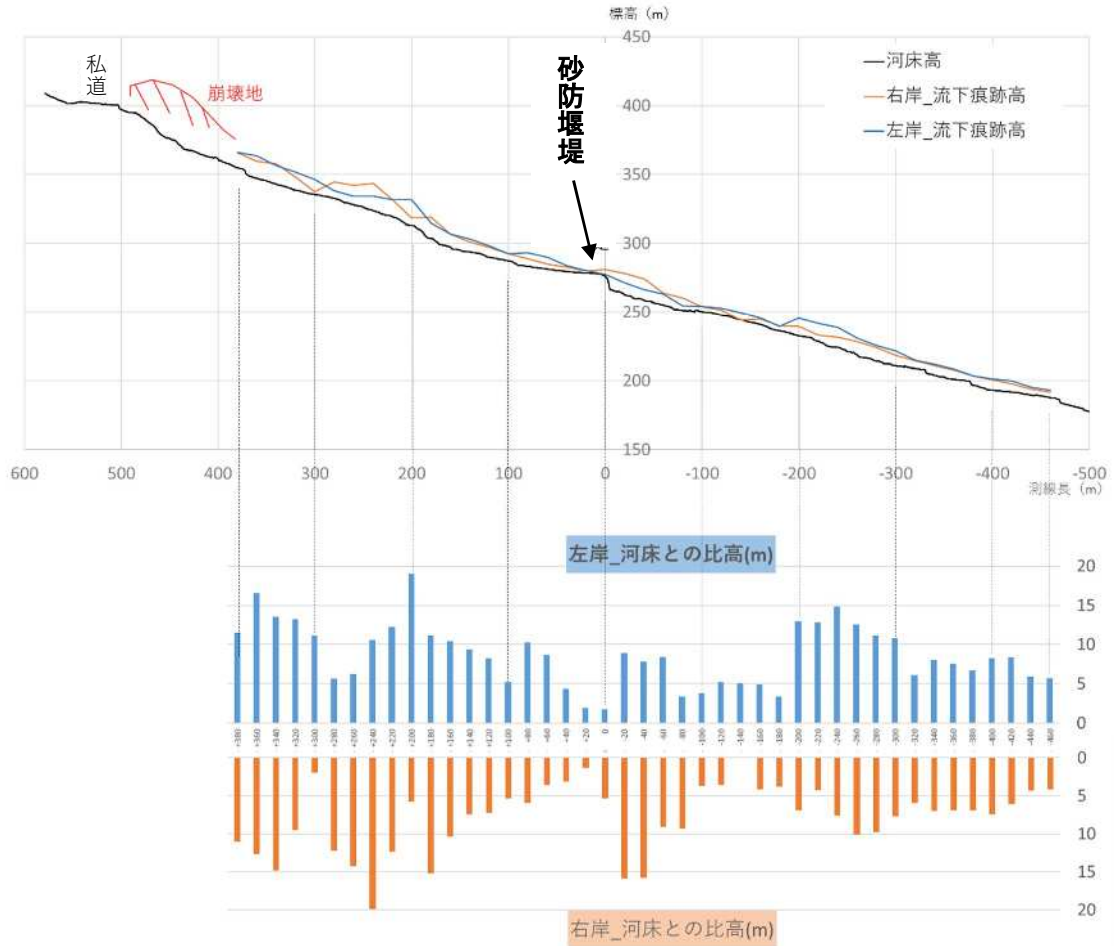
図 4-3 流下痕跡高縦断面図

流下痕跡高の縦断面図を図 4-3 に示す。その一部を拡大して平面図と併せて示したものが図 4-4 であるが、土石流は地形の変化等によって、右岸側、左岸側で流下痕跡高を変化させ流下しているのがわかる。大きな河道閉塞が形成されていた場合には、痕跡高に逆勾配や水平部が観測されることが考えられるが、そのようなものは認められないことから、大きな河道閉塞を積極的に示す痕跡はない。ただし河床のどこかでの一時的な土砂堆積と水の貯留、その後の流水による土砂堆積の崩落が発生した可能性はある。

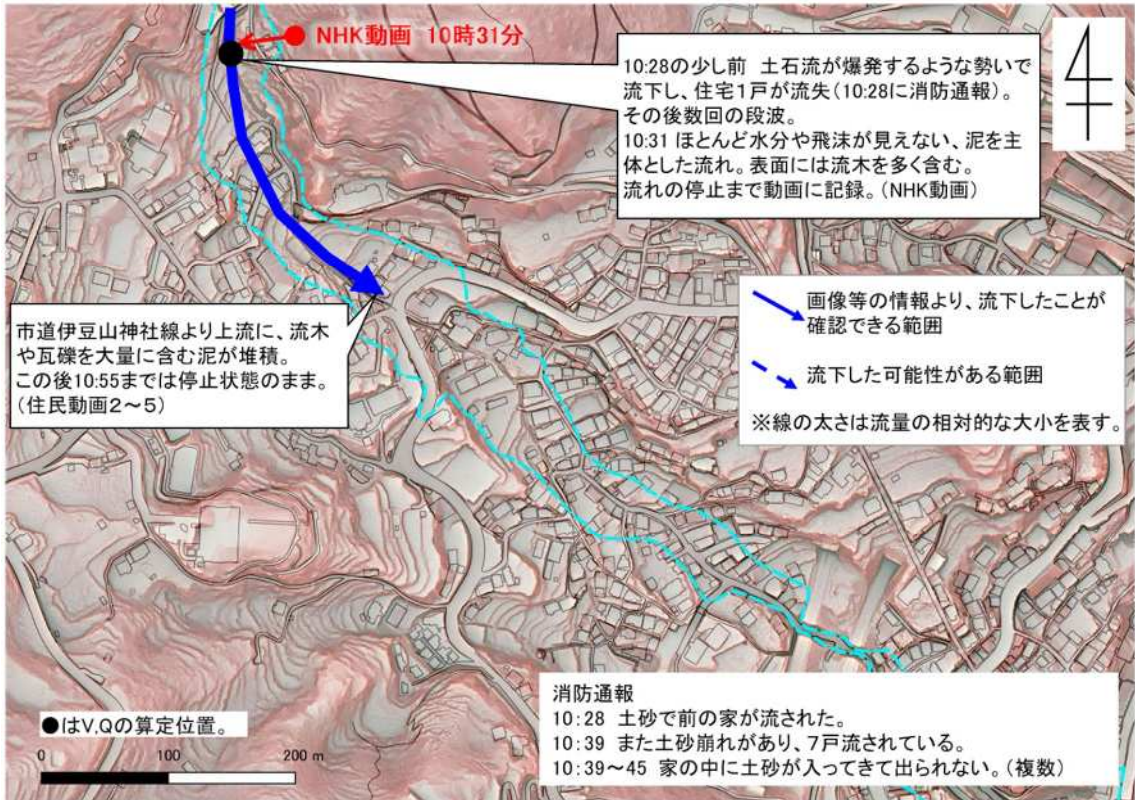
図 4-6 土石流の流下時系列図① 10:28 第1波

- ・ 8:30 から谷出口に濁水が流下していた。
- ・ 10:28 の少し前、土石流が「爆発するような勢い」で谷出口に到達し、建設資材倉庫や住家が流失した（図 4-6）。その後少なくとも 3 回の段波が谷出口で確認され、その一部は泥を主体とした流速 2m/s 程度のゆっくりした流れである。10:42 時点では先頭部は市道伊豆山神社線付近で停止している。（第 1 波と呼ぶ）
- ・ 10:53 に逢初川源頭部の左岸側崩落が発生し（これは水道管破断記録より特定）、10:55 に最大規模の段波（第 2 波と呼ぶ）として市道伊豆山神社線に到達し、多くの人家を破壊した（図 4-7）。この流速は 8～9m/s 程度、流量は 2,000m³/s 程度と推定される。この段波の末端停止地点は不明だが、新幹線横過部上流までは至っていない。（ただし、水量が多いものは流下していた可能性がある。）
- ・ 10:59、市道伊豆山神社線付近で再び土石流の流下が確認された（第 3 波と呼ぶ）（図 4-8）。第 2 波の堆積土砂が再移動したもののように見える。この段波も新幹線横過部上流までは至っていない。
- ・ 11:15、新幹線横過部上流で、瓦礫と土砂が上流から極めてゆっくりと押し出された後、それに覆い被さるように明瞭な段波が流下し（第 4 波と呼ぶ）、次いですぐ後にさらに大規模な段波が流下した（第 5 波と呼ぶ）（図 4-10）。
- ・ 12:10、逢初橋に流速 1m/s 程度のゆっくりとした流れが流下（第 6 波と呼ぶ）（図 4-12）。この流れは道路下にある河道ではなく道路上を流下してきた。
- ・ 13:47 より後の時刻で、逢初橋付近の人家が後ろからゆっくり押されるように倒壊したことから、第 6 波と同様の高粘性の流れが流下したと考えられる（第 7 波と呼ぶ）（図 4-13）。

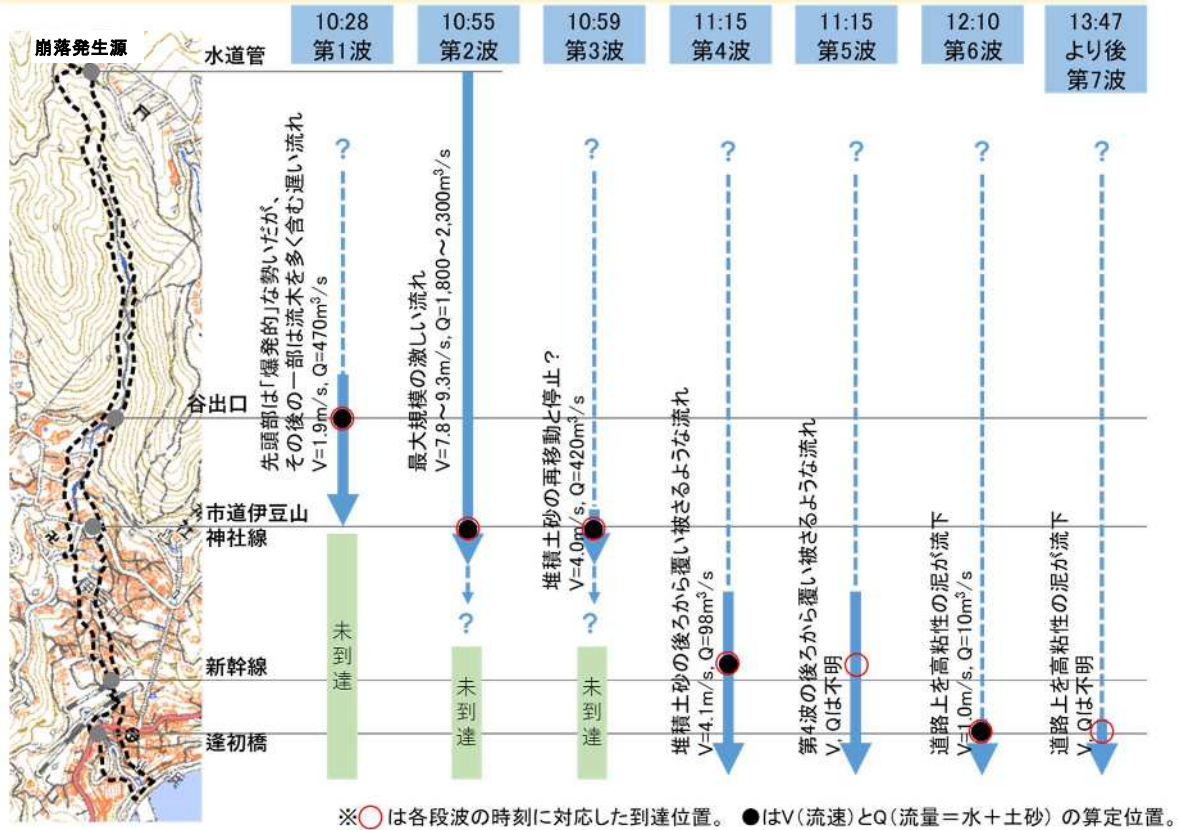
図 4-14 土石流の流下時系列の総括図

上記の結果より、各波ごとに主立った時間ごとにどの範囲で土石流が流下し、その時の流速・流量を 1 枚にまとめた総括図が、図 4-14 である。動画で分かる範囲で少なくとも 7 波の土石流が確認され、そのうち第 2 波のみ、発生源と発生時刻が特定された。

ただし、ここで「第 1 波」としている中でも、表 4-1 の目撃情報にあるように、細分すればさらに多くの段波があったことが分かる。同様に、動画として記録されていない段波は多数あった可能性がある。このように多くの段波が発生した原因としては、源頭部の盛り土が幾度かに分かれて崩落するたびに段波が発生した可能性や、一旦停止した土石流堆積物の背後に渓流水が供給され貯蓄された後に崩落し、段波が発生した可能性が考えられる。なお、盛り土の崩落時刻を特定するため、近隣の地震計の記録を調査したが、地震以外の異常な波形は確認されなかった。
