第1回逢初川土石流の発生原因調査検証委員会

日時：令和3年9月7日（火）午後2時～3時30分

逢初川土石流災害（2021年7月3日発生）の概要と 発生原因の当初（7月15日まで）の推定結果

逢初川土石流の「初期(原因推定のため)の逆解析」と 「原因解明のための逆解析」

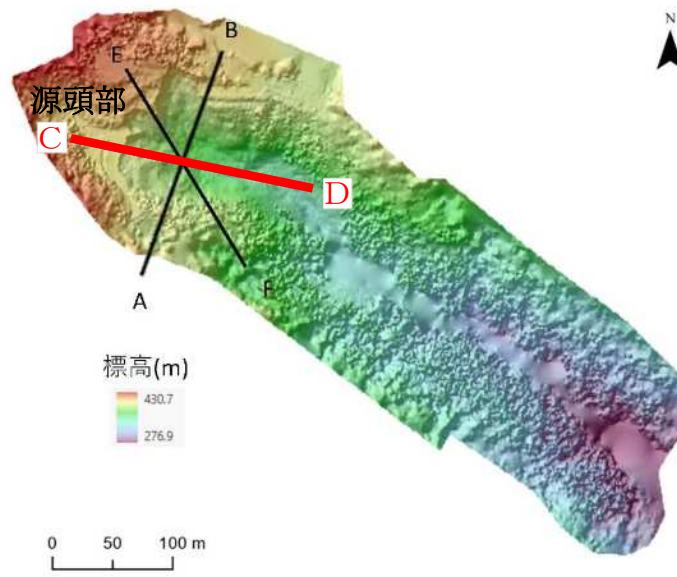
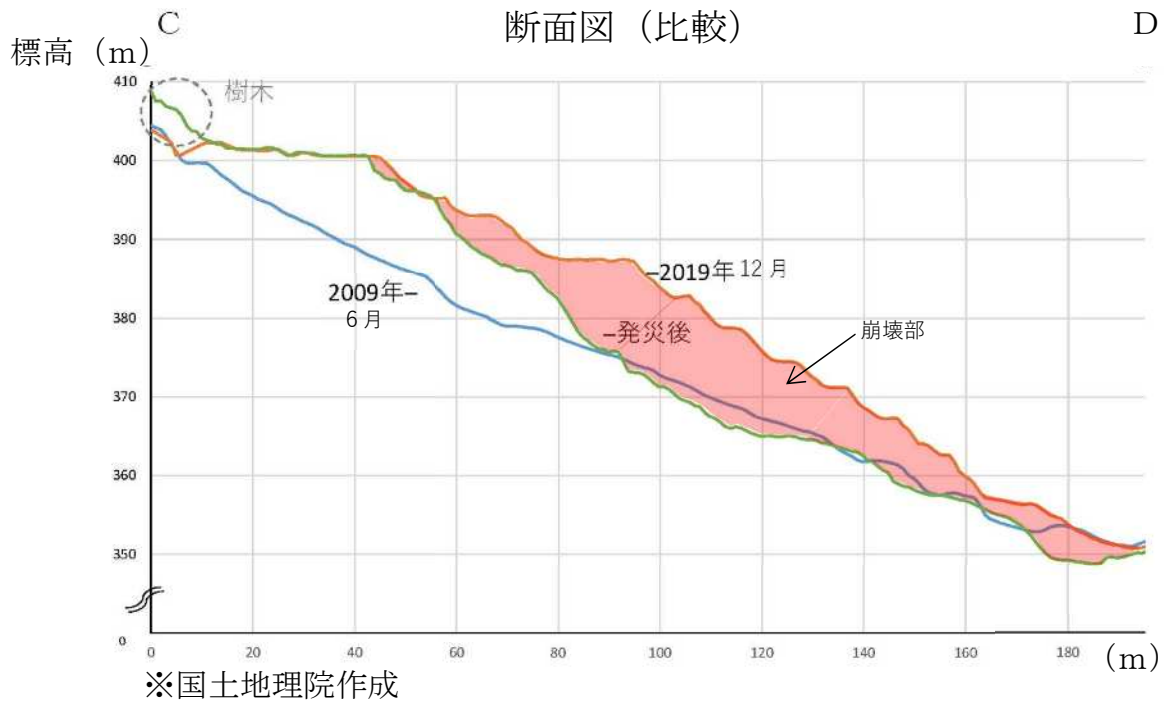
平面図

国土地理院が作成した下図を見ると、2009年時の地盤線(青線)と、

2019年時の地盤線（橙線）を比較すると、標高350～400mの範囲において、地盤高が高くなっている。これにより、2009年から2019年の10年間に、高さ50m程度の盛土が形成されていたことが推定される。

また、発災後の地盤線（緑線）は、崩壊区間の中流部から下流部にかけて、2009年時の地盤線（青線）付近まで下がっていることが確認できる。このことから、2009年時の地盤線（青線）を地山と想定すると、この中流部から下流部の盛土のほぼ全てが下流に流出したものと推定される。一方で、上流部の盛土は現在も残っているものと推定される。

（注）静岡県が2021年9月7日までに行った「過去の施工状況調査」によれば、2009年6月時点では、すでに標高350m付近で簡易な土留工と、土砂の一部埋立が行われていた。このことから、標高375mより下部の元の地形（埋立前）は、2009年時の地盤線よりもさらに下であり、発災後の緑線の地形に近いものであった可能性がある。

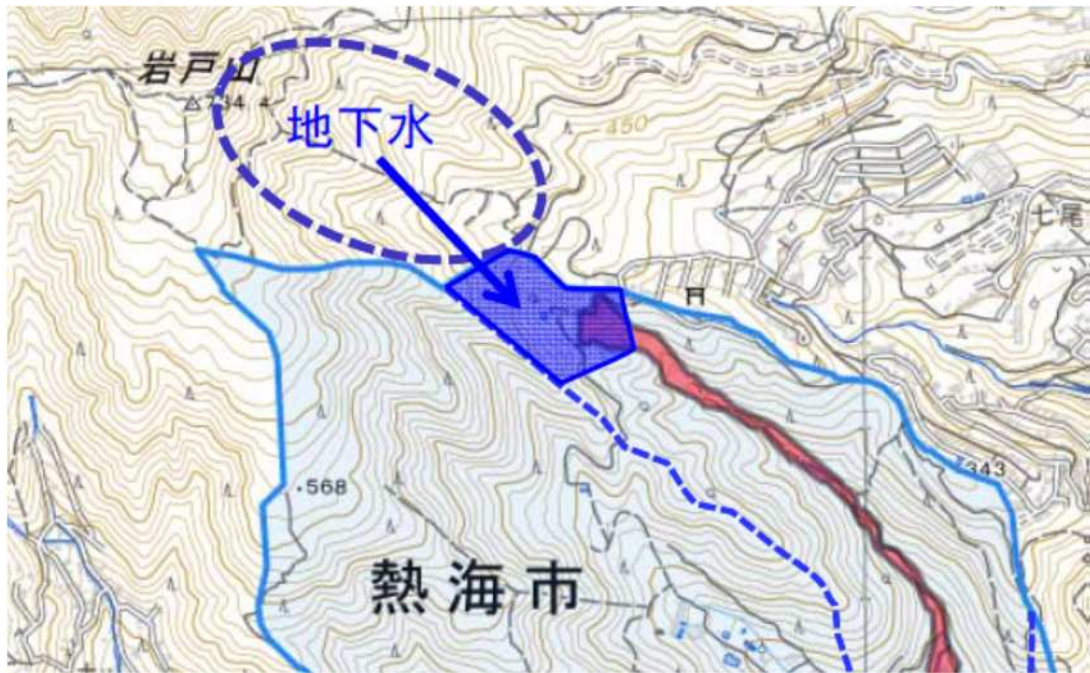
上部の流域から流入する水のほとんどが盛土部分に集まる地形となっている。流域面積（降雨が表面地形の関係で盛土付近へ流入する範囲）は40,000 m²と小さいが、流域外のより遠い場所からの地下水も集まっている可能性がある。

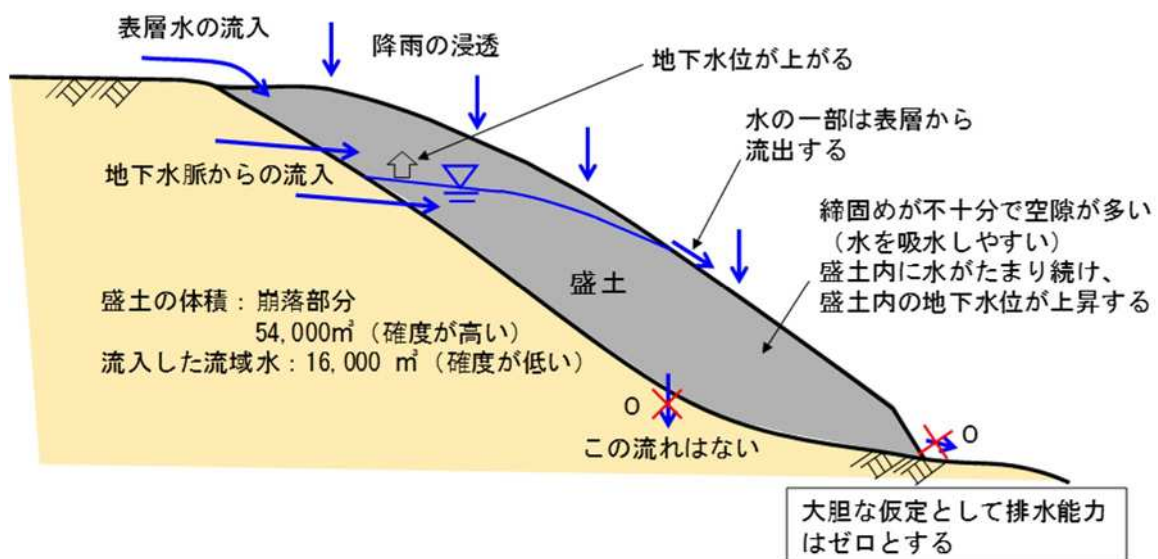
- ① 2010年以降の降雨の中で、今回の降雨は24時間総雨量、期間雨量が最大となり、盛土下端部からの排水が不十分なため、盛土の内部に水がたまり、地下水位が上昇する。(推定)

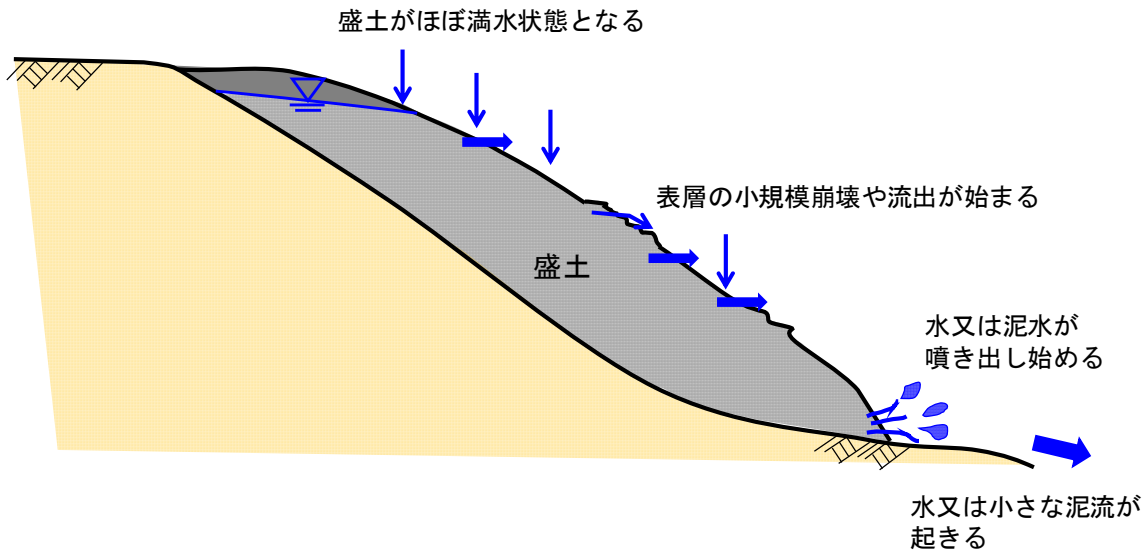
② 盛土の斜面と小崩落と盛土下端のパイピング現象が始まる。

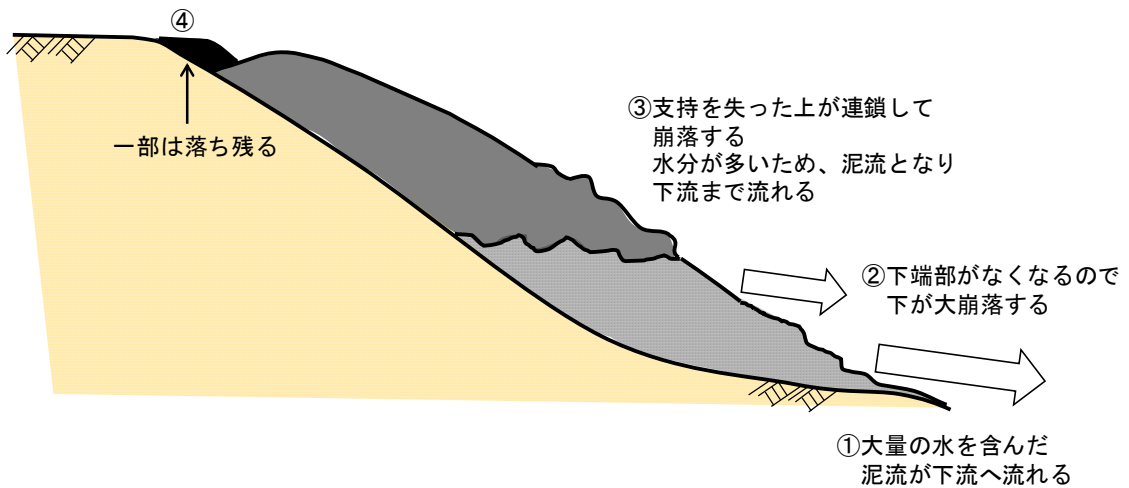
③ 盛土の下部の崩落が起きる。この部分は、大量の水を含んでいた可能性が高いため、一気に家屋を流すほどの最初の流下物は水分量の多い泥水であった可能性が高い。(推定)

④ 上部の盛土への連鎖的崩壊が進み、結果として盛土部分全体のほとんどが崩落する。一部は落ち残る。

⑤ この結果、源頭部から約 57,500 m³が流出し、途中の砂防施設が約 7,300 m³補足したものの、谷出口から約 55,400 m³が流出し、甚大な被害が生じた。(確度の高い推定)

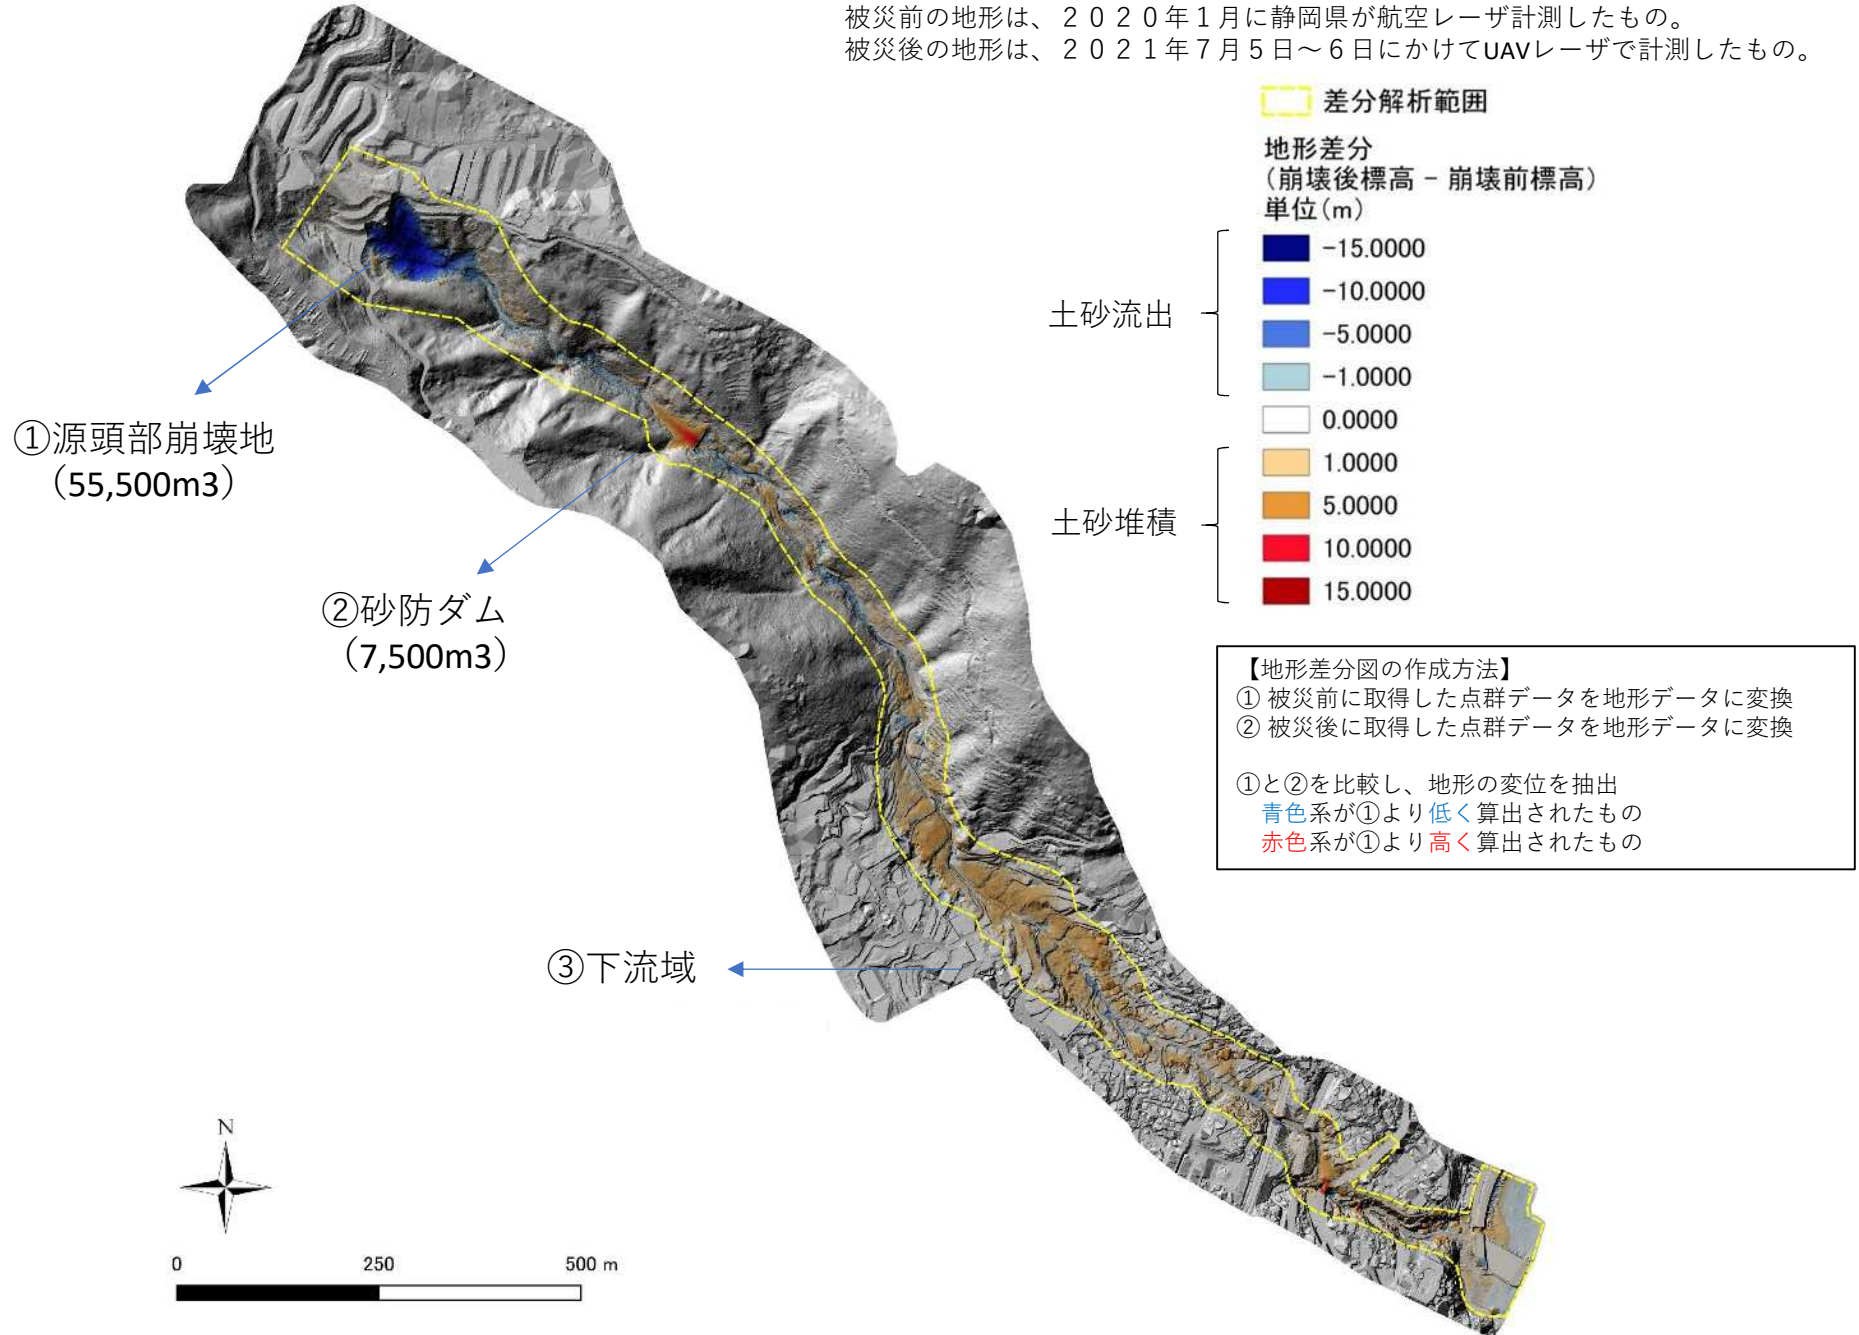
3次元点群データによる地形差分図

被災前の地形は、2020年1月に静岡県が航空レーザ計測したもの。
被災後の地形は、2021年7月5日～6日にかけてUAVレーザで計測したもの。

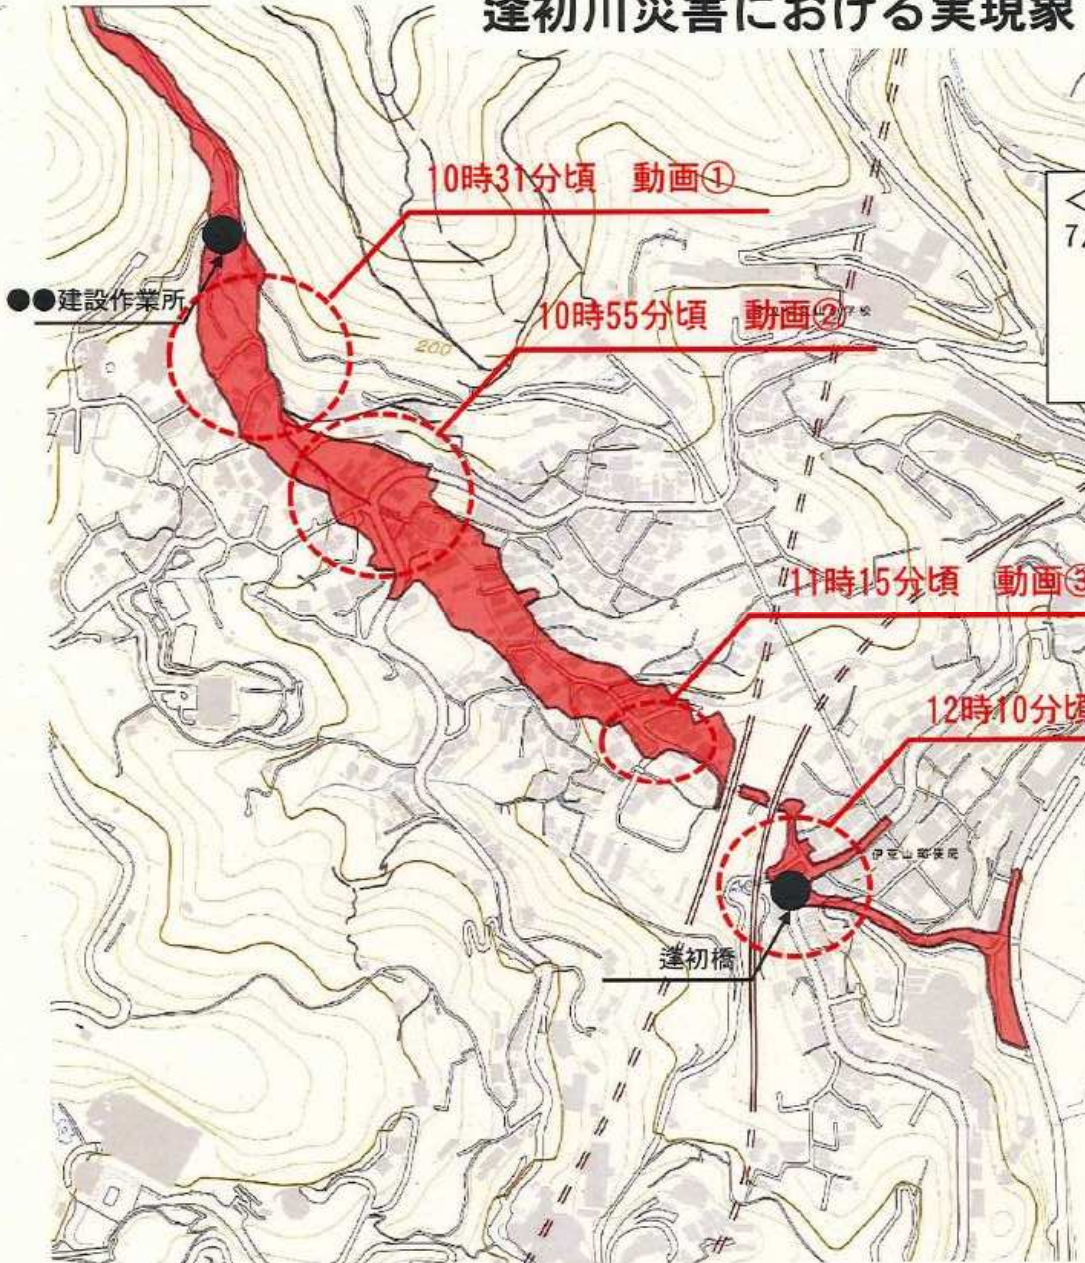
資料-4

7月3日（土）	状況
朝	赤茶色の泥水と木くずがいっぱい混ざっていたものが流れてきた（証言）
10時20分頃	土石流第1波の発生の可能性
10時28分	土砂に前の家が流された（通報）
10時31分	<div style="display: flex; justify-content: space-between;"> 住宅地最上流部 （NHK動画） </div> 大量の土砂や木が流れている。 土砂は粘性度が高く、流下速度も遅い。緑の木よりも枯れた木が多く含まれている。土石流は映像の最後で流下速度が大きく低下（停止）している。
10時55分	<div style="display: flex; justify-content: space-between;"> 住宅地最上流部より200mほど下流：赤い家付近 （NHK動画） </div> 水分量の多い泥流が早い速度で一気に流れ落ち、家屋等を吹き飛ばしている。 （注：10時31分に上流部で見られた粘性度の高い土石流は到達していないように見える。第1波を乗り越えて、水分量が多く、速度が速い泥流の第2波が流れてきた可能性がある。）
11時15分	<div style="display: flex; justify-content: space-between;"> 新幹線高架橋の少し上流の道路部 （NHK動画） </div> 粘性度の高い土石流が到達しているが止まっており、付近の家屋は破壊されていない。その埋積土の上に、水分量の多い大規模の泥水が流れてきて、住宅などを一気に押し流している。
12時10分	<div style="display: flex; justify-content: space-between;"> 逢初橋付近 （NHK動画） </div> 粘性度の高い泥流がすでに到達している。その上に、比較的水分量の多い泥土が流れてきて、家がなぎ倒されている。
総括	土石流は10波程度はあった（証言） 第1波から下流部到達まで、約2時間程度にわたり、土石流が押し寄せた。

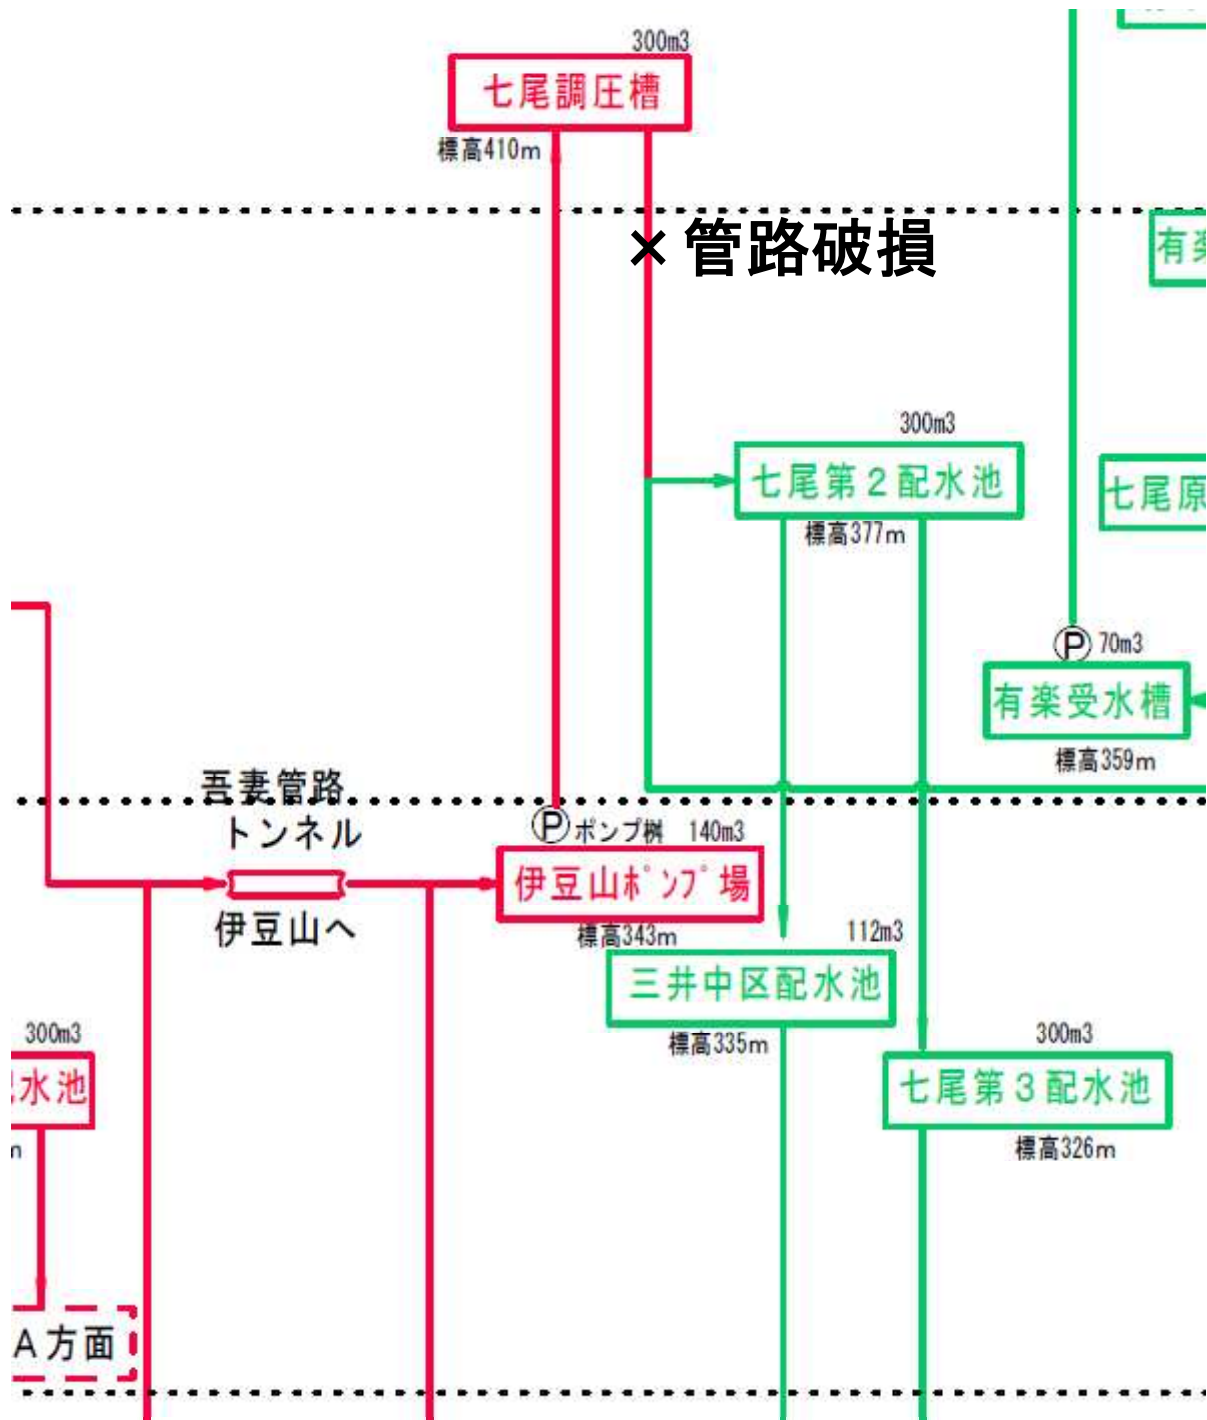
- ① 熱海市の七尾調圧槽「水位データ」の急激な低下は10:53であり、この時刻が水道管の破損時刻であると推定。
- ② 最初の土砂崩落は、消防への第1波についての通報時刻の10:28以前に始まっていたと考えられるため、最初の土砂崩壊と水道破損は無関係である。
- ③ 10:55頃に下流に達した土石流を第2波とすると、上流部の崩壊はその数分前に発生していたと考えられる。10:52頃、源頭部左岸側が最上部まで崩壊し、それにより水道管が破損したのと考えられる。（確度の高い推定）

- ① 水道管の破損時刻から見て、逢初川源頭部左岸最上部は10時52分頃、崩落したものと推定される。（確度の高い推定）
- ② 10時28分頃には逢初川の中流域で、比較的粘性があり、木を大量に含む土石流の第1波が確認されている。
- ③ 下流域は10時55分頃、第2波として泥水状態の濁流が流れ込んできた。源頭部左岸最上部の崩落は、この第2波の発生の一環又は一部であると推定される。
