熱海市伊豆山地区 流出・堆積土砂の土質調査及び土壌調査結果について

熱海市伊豆山地区土石流

土質・土壌調査結果

静岡県 交通基盤部 河川砂防局

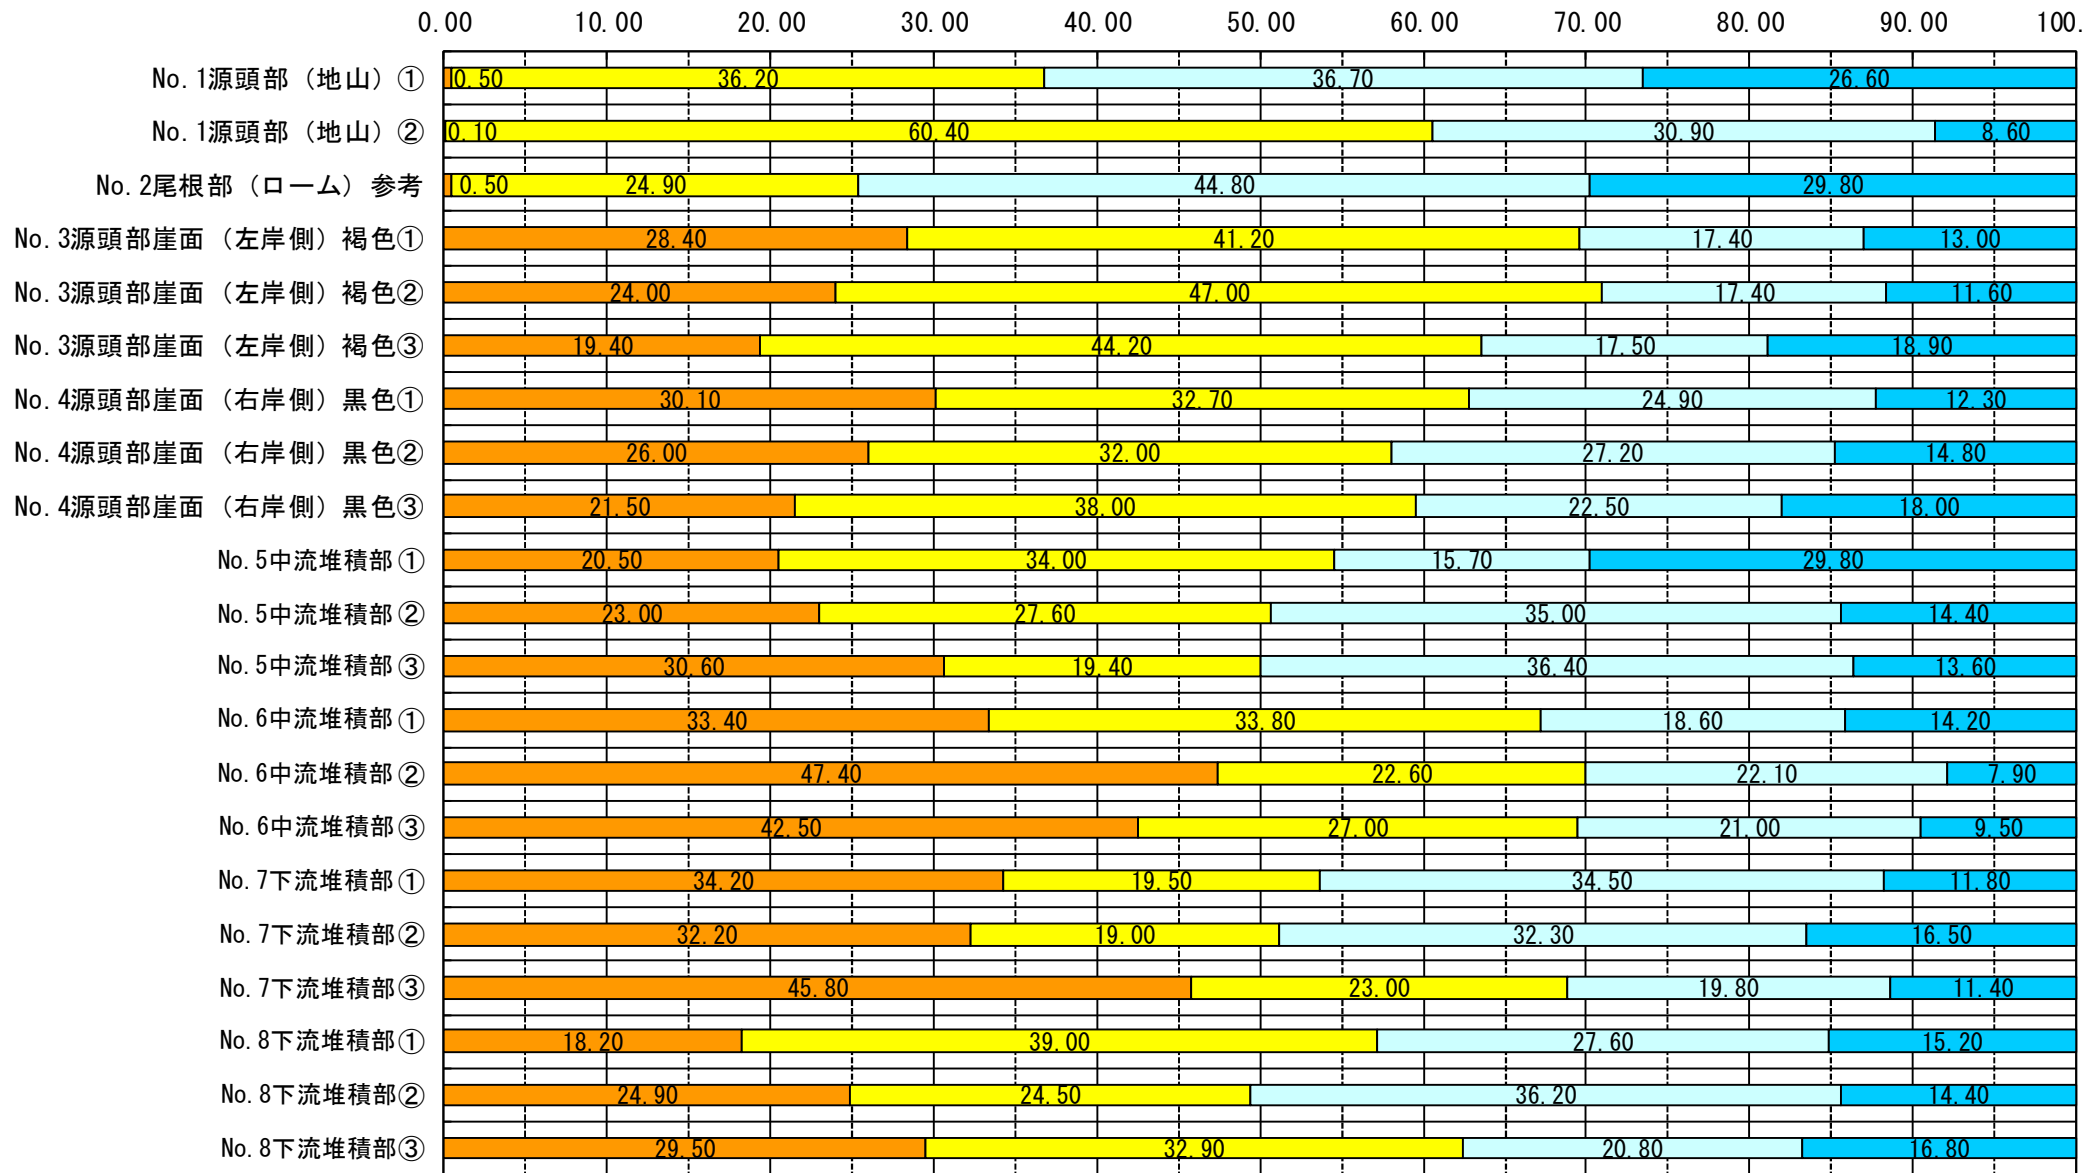
図-1 土の粒度構成

① 粒度分析（p4、図-1）結果からの推定

地山（No.1）の粒度は、その他の調査点のものと大きく異なるが、この結果から、堆積土における地山分と盛土分の構成割合を推定することはできない。

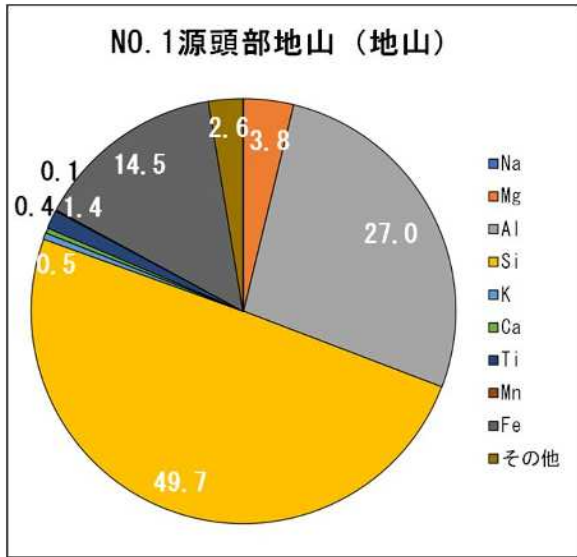
No. 1源頭部 (地山)

- ・地山（No.1）と堆積部（No.5～No.8）では、Ca（カルシウム）の含有率が大きく異なる。
- ・土石流となって流下した土砂の混合割合を、蛍光エックス線分析で得られたCa（カルシウム）の含有率から試算した結果、中下流部堆積土（No.5～No.8）は、11%～19%の地山の土 No.1 源頭部崖面褐色の土砂と、81%～89%の盛土の土 No.4 源頭部崖面黒色の土砂が混ざり合ったものと推定される。（ただし、調査地点数が少ないため、あくまで大胆な推定の域を出ない）
- ・土石流となって流下した土砂の多くを占める No.4 源頭部崖面（盛土）黒色

の土砂は、源頭部付近に元々存在した地山（No. 1）褐色の土質とは異なるため、他所から搬入された土砂と推測される。

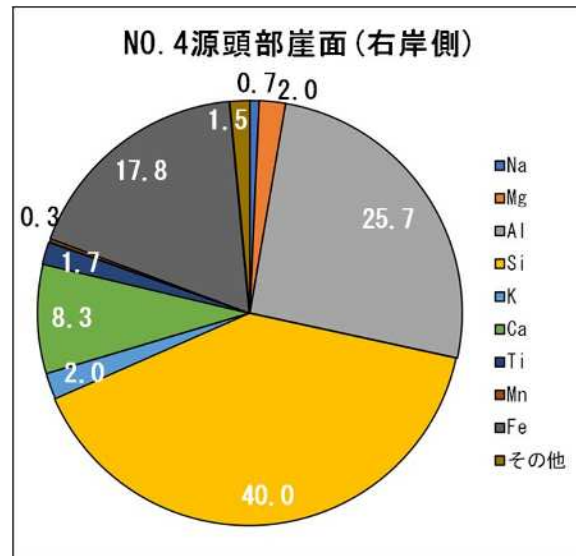
No. 4源頭部崖面 (右岸側) 黒色

- ・県は、堆積土砂の大部分は、逢初川源頭部にあった盛土と推定している。この盛土については、盛土の形状の安定化のために、固化剤が使われていた可能性があり固化剤の成分には、カルシウムが多く含まれ、ふっ素も含まれることが多い。土質調査結果においても、カルシウム含有率は地山の 0.4% に対し、源頭部の盛土部分は 8.3%、堆積土砂は 7% 前後となっている。このように、カルシウム含有率が高い調査結果となるのは、盛土の安定化のために固化剤が投入されていたためと推定される。

- ・ 土の粒度構成や蛍光エックス線分析の結果、元素の含有割合などから、源頭部から崩落し土石流となって流下し、中下流部に堆積した土砂（No. 5～No. 8の土砂）は、地山（褐色）と盛土の土砂が混ざり合ったものであることが確認された。
- ・ 土石流となって流下した土砂の混合割合を、蛍光エックス線分析で得られたCa（カルシウム）の含有率から試算した結果、No. 1源頭部（地山）の土砂と、No. 4源頭部崖面（右岸側）黒色の土砂が混ざり合ったものと推測される。
- ・ 土石流となって流下した土砂の多くを占めるNo. 4源頭部崖面（右岸側）黒色の土砂は、源頭部付近に元々存在した地山（No. 1源頭部）の土質とは異なる。また、カルシウム成分が自然の土より多く含有されていることから、他所から搬入された土砂（盛土）と推測される。
- ・ これら今回の調査結果を踏まえると、源頭部から崩落し土石流となって流下した土砂の大部分は、他所から搬入された土砂（盛土）であったと推測される。

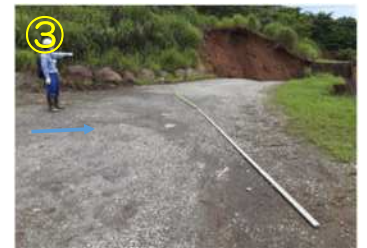
崩壊地の上部に生じたクラック

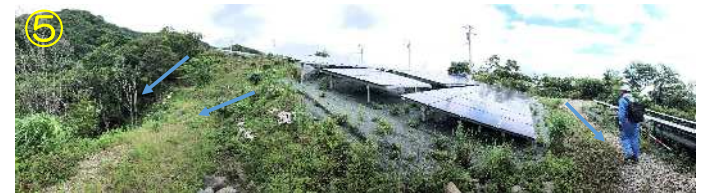
太陽光発電施設内には雨水による洗堀が見られるが、地すべりによる亀裂などは見られない

雨水は太陽光発電設備設置地の南側の溪流に流入
表流水は逢初川源頭部には流れていない

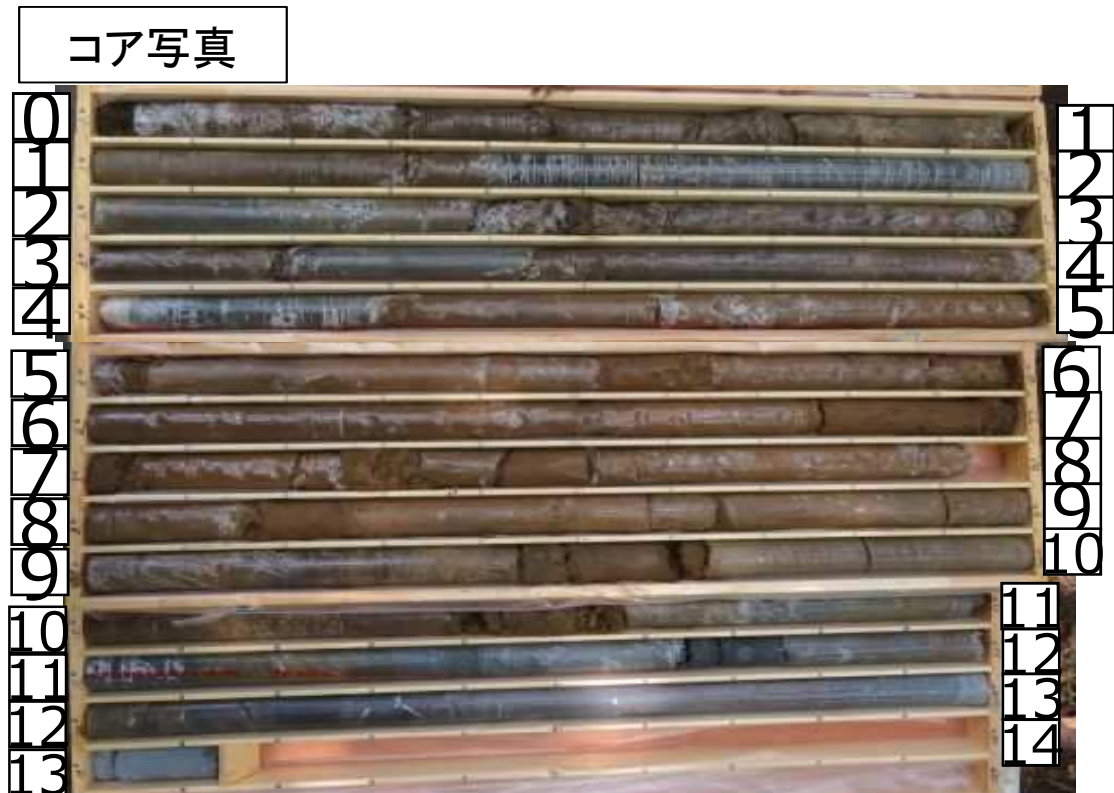
ボーリング結果

- ・ ボーリングは堰堤の堆砂敷に深さ13.1mまで実施
- ・ 地表から深さ約4.5m程度までは柔らかい火山灰質性粘性土と転石から構成、所々に非常に柔らかい層がある
- ・ 深さ4.5mから9mまでは火山灰質粘性土が主体、柔らかい層と固い層が混在
- ・ 深さ9mから10.5mまでは風化安山岩、13.1mまでは新鮮な安山岩
- ・ 今後、成分分析を実施予定

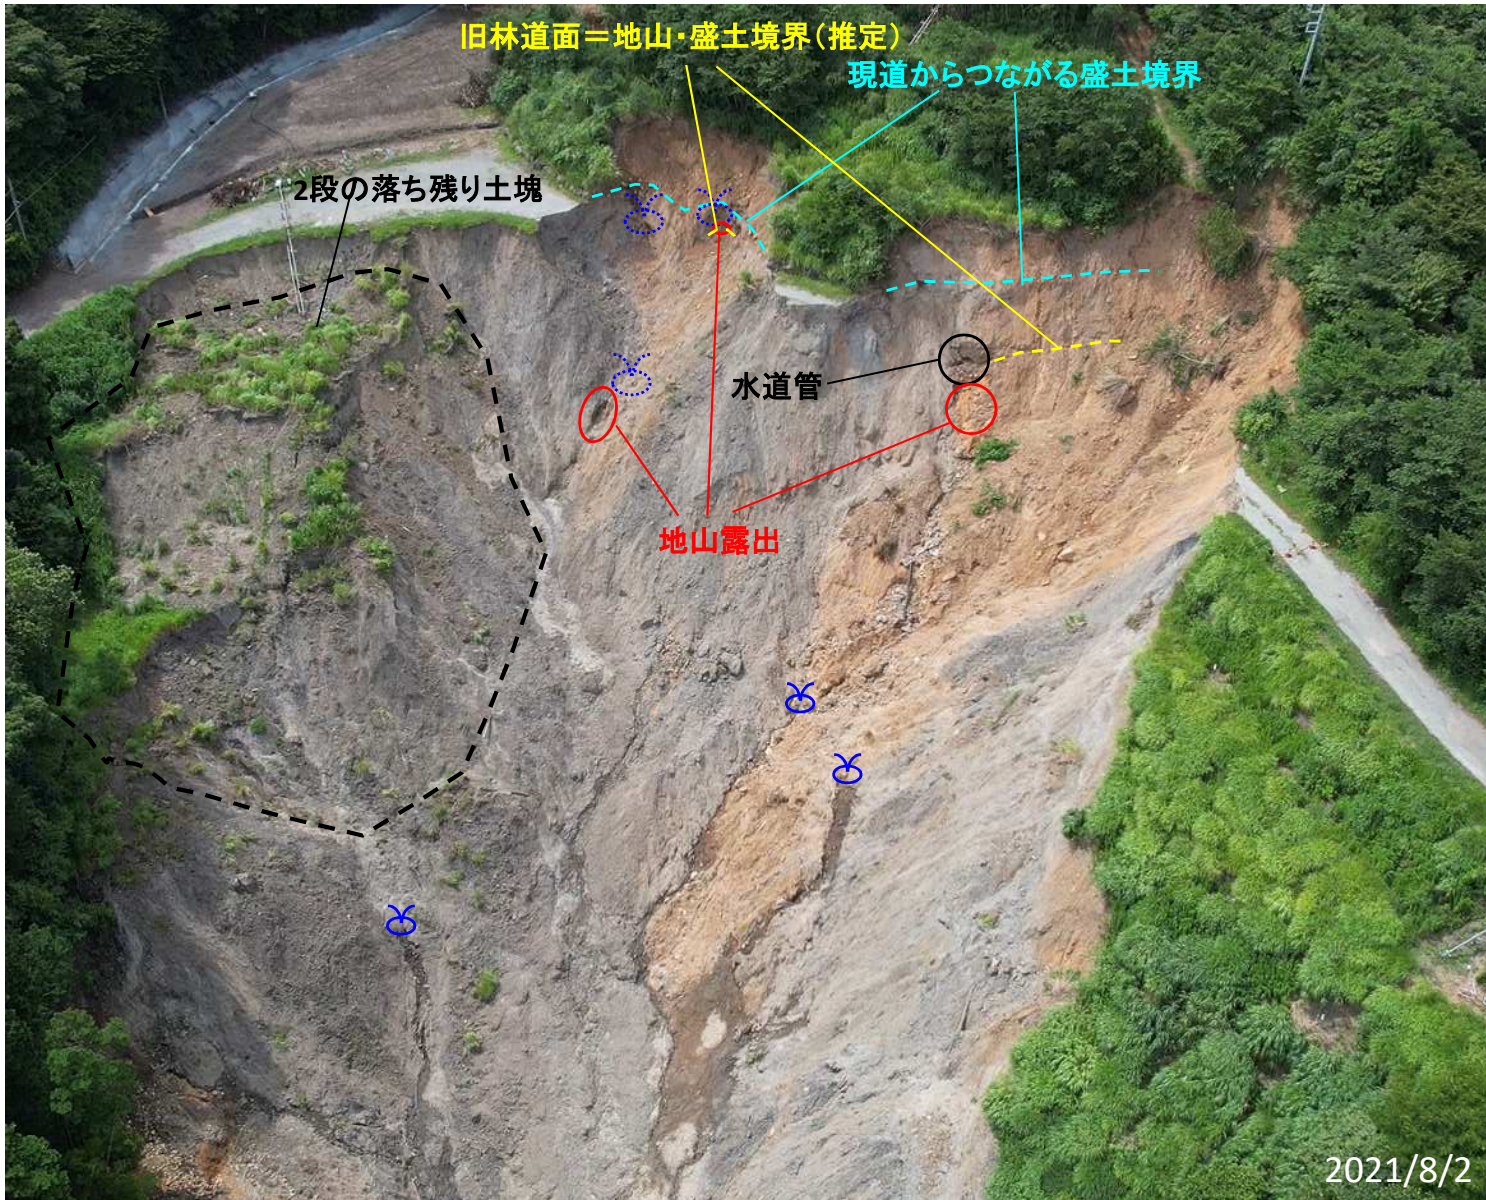
☼では8/2の撮影時点では湧水が見られなかったが、8/30踏査で湧水・浸みだしやパイピングホールが見られた。

01 崩壊地全景。崩壊直後の動画に見られた大量の出水は、七尾調圧槽からつながる水道管の破断によるものである。水道管は旧林道の高さであり、それより下位は地山と判断される。また現道の高さにも盛土の境界があり、別時期に造成されたと推定される。

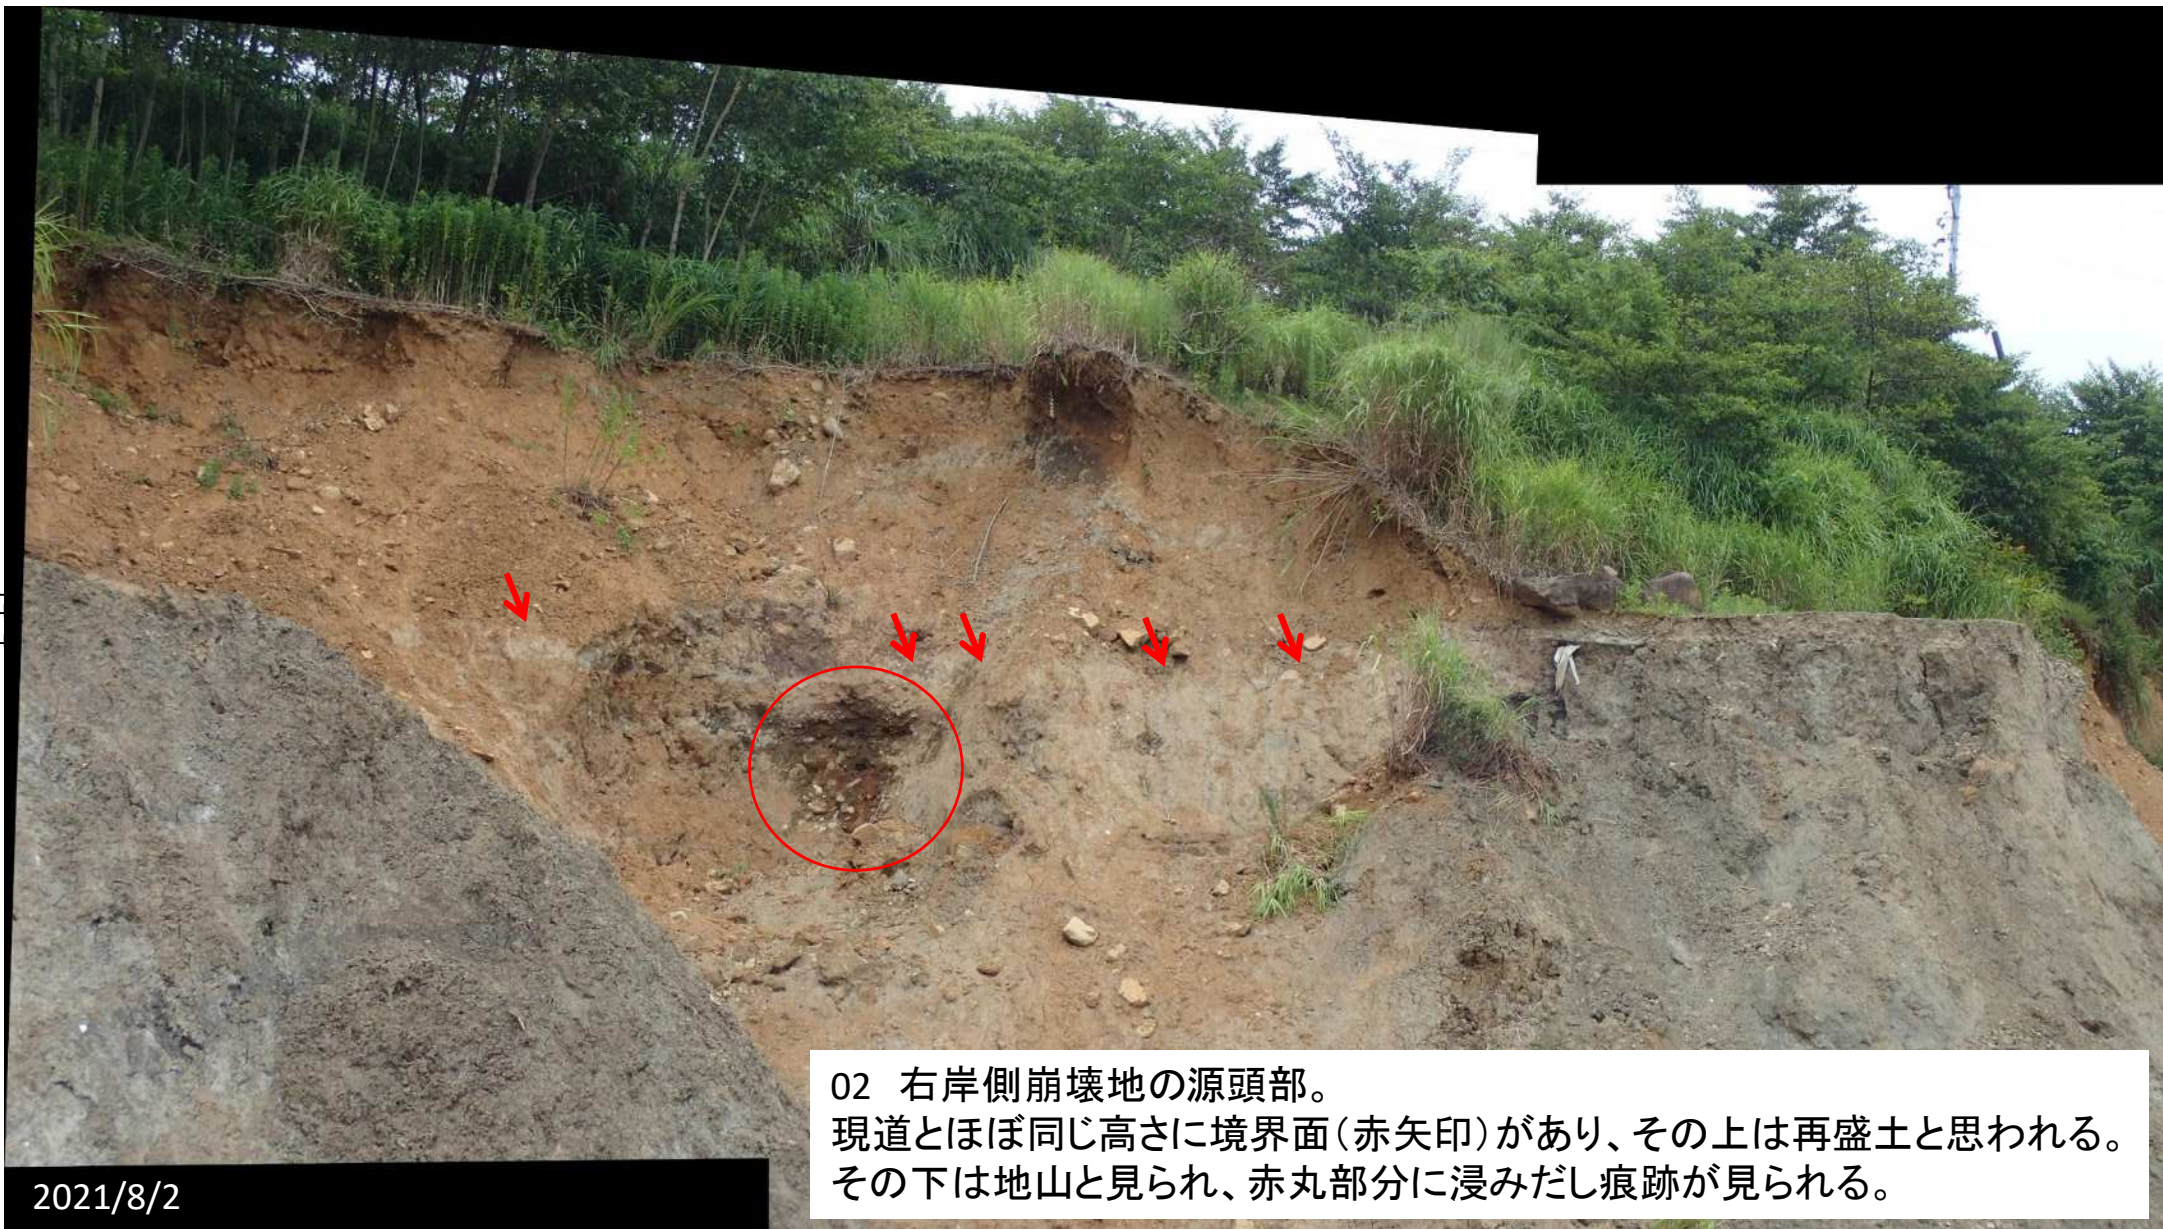
02 右岸側崩壊地の源頭部。
現道とほぼ同じ高さに境界面(赤矢印)があり、その上は再盛土と思われる。
その下は地山と見られ、赤丸部分に浸みだし痕跡が見られる。

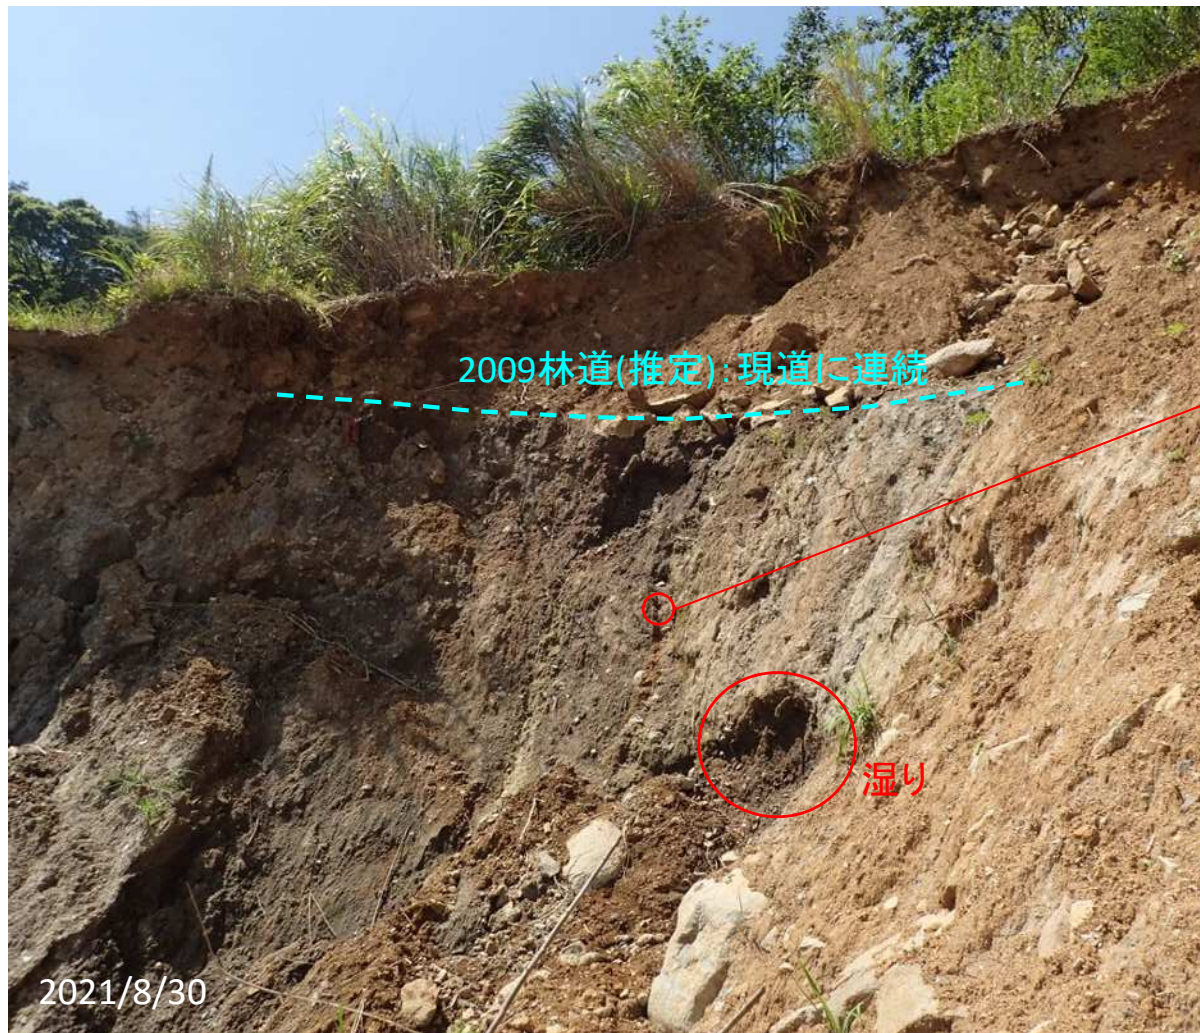
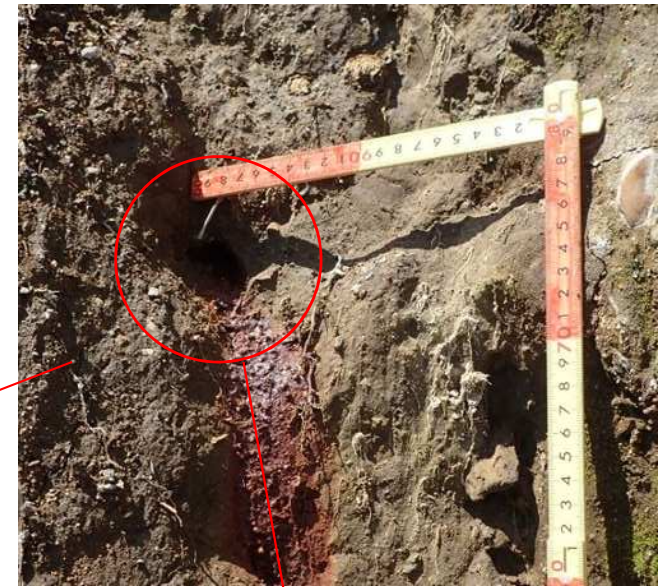
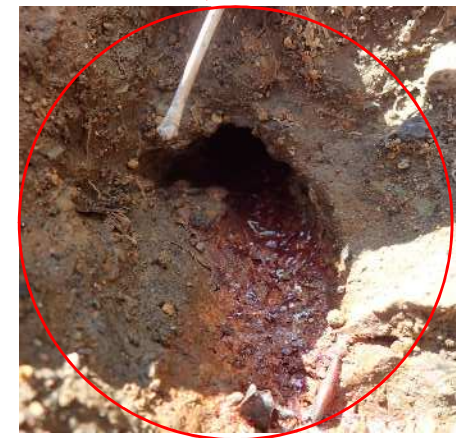
03 右岸側崩壊地の源頭部(写真03番の隣接箇所)。破線より下位の土の内部に、直径2～3cmのパイピングホールや湿り箇所あり。

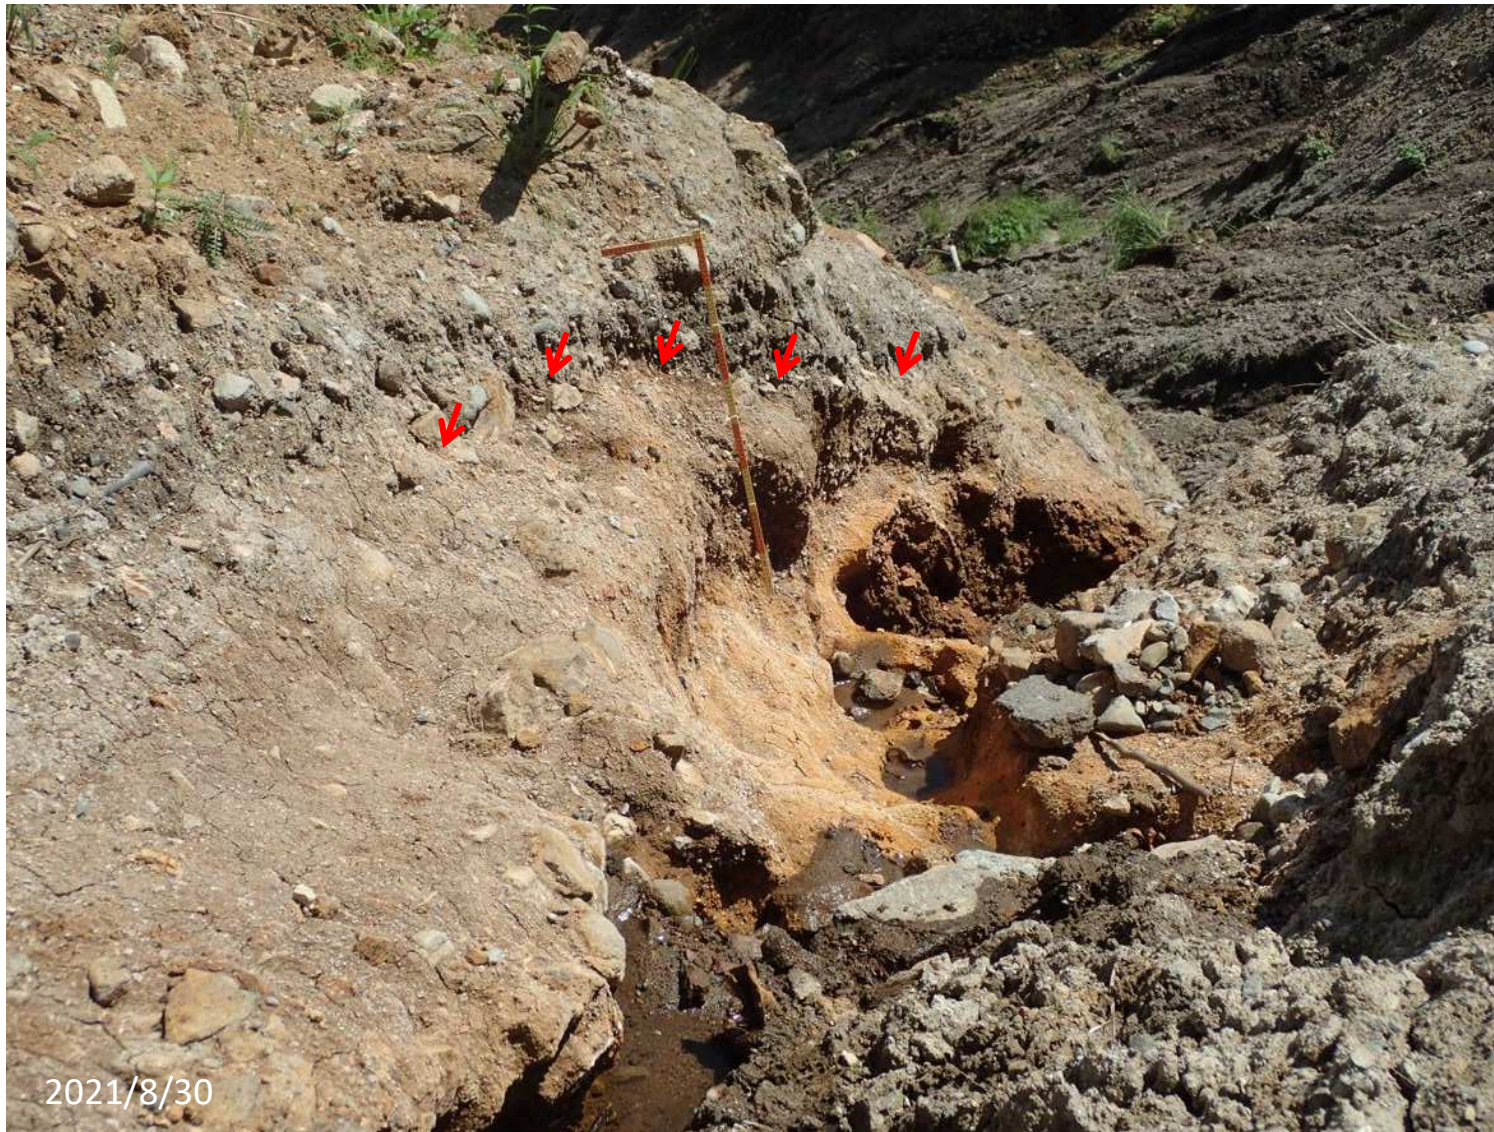
- 04 明瞭な土層境界(赤矢印)があり、それより上位は盛土、下位は地山である。
地山は熱水変質した溶岩または火砕岩からなり、流水による侵食を受けている。
湧水は地山と崩土の境界から発生している。

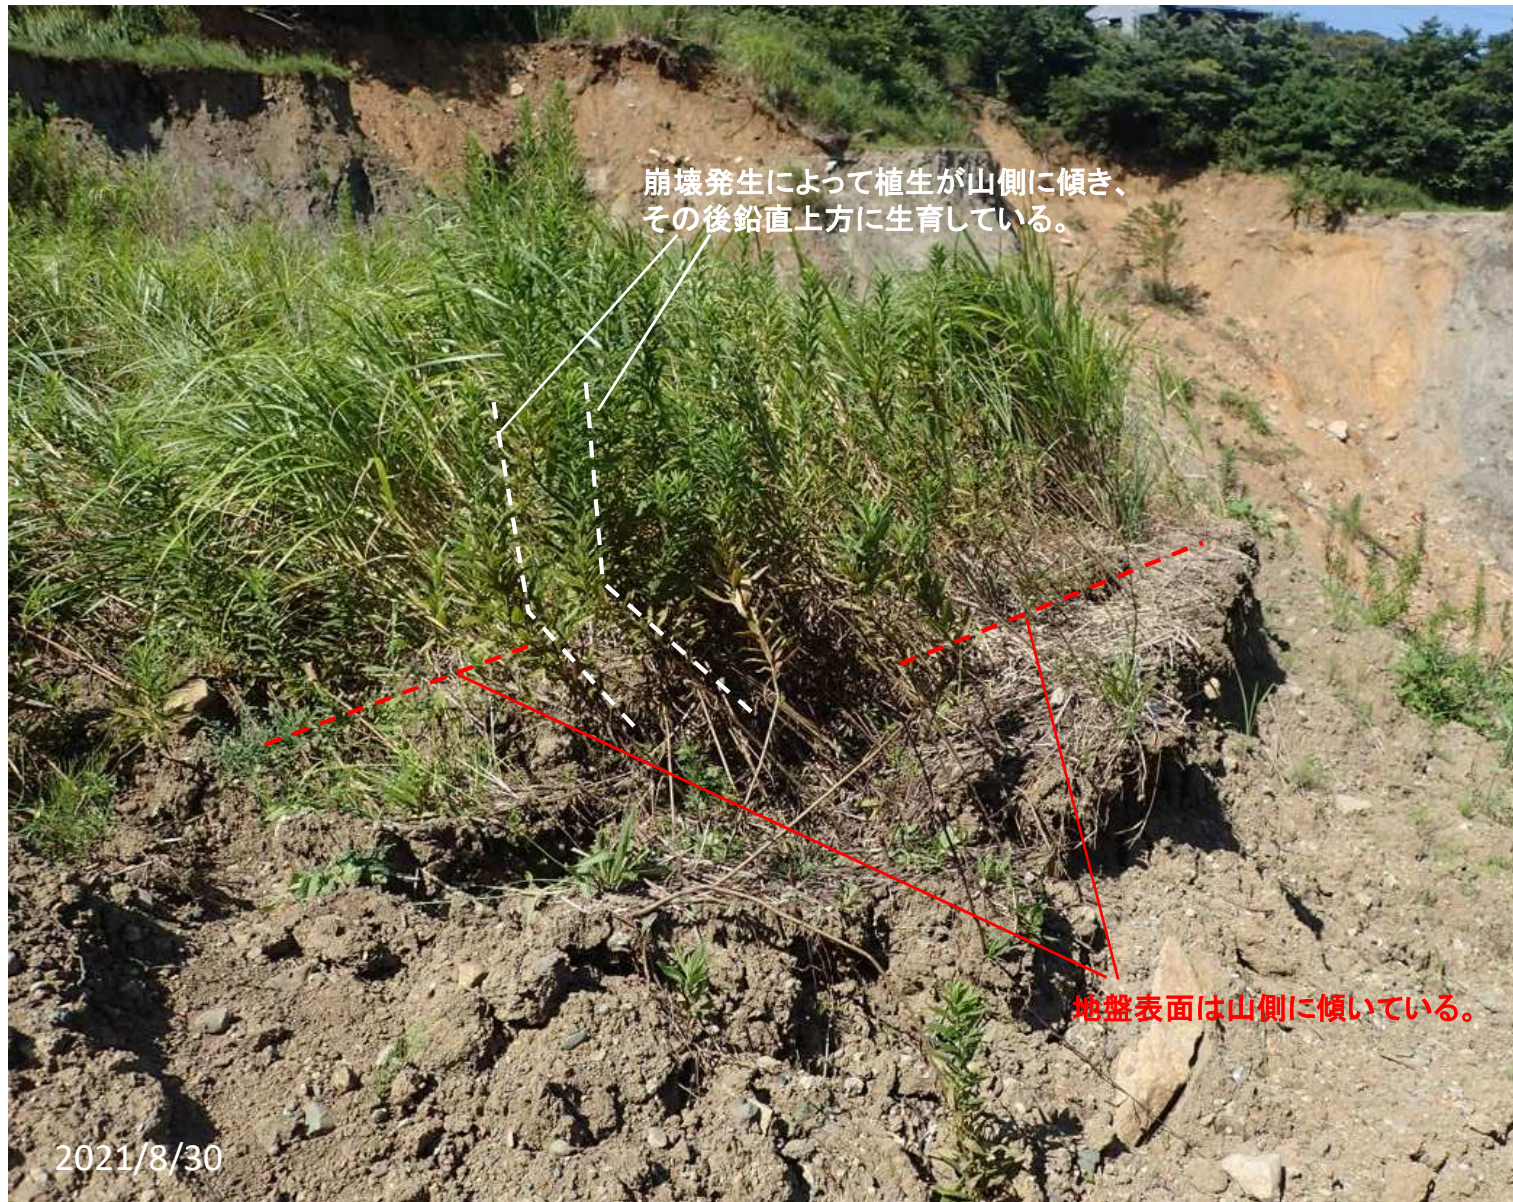
05 落ち残り土塊の表面は山側に傾いていることから、後方回転運動を伴うすべり形態で落下したことが分かる。

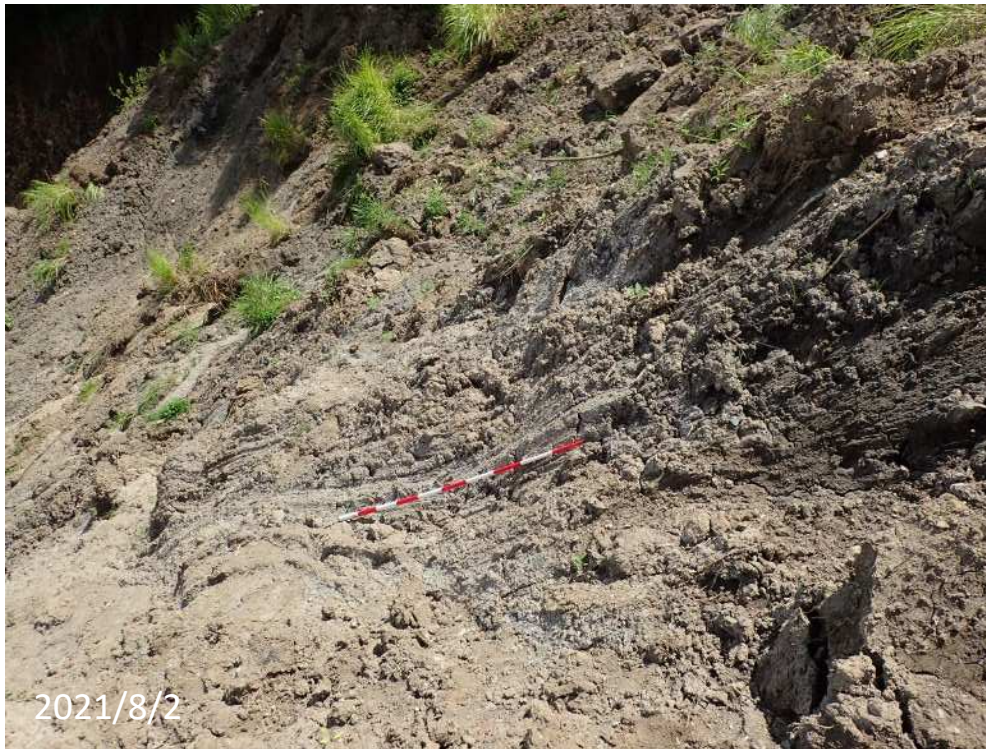
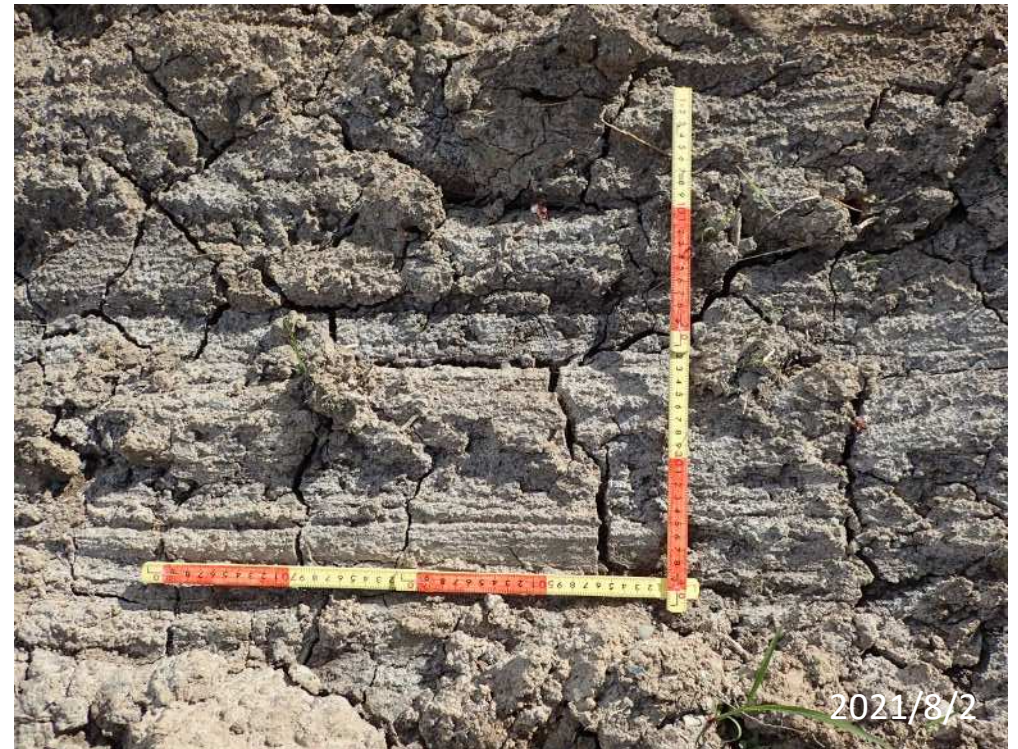
06 崩壊地内に見られる明瞭な擦痕。右岸側に多く分布している。

擦痕の見られる領域では、含水率が飽和状態ではない状態で、最後に地すべり形態の崩壊が発生し、その後は流水による侵食は無かったと考えられる。

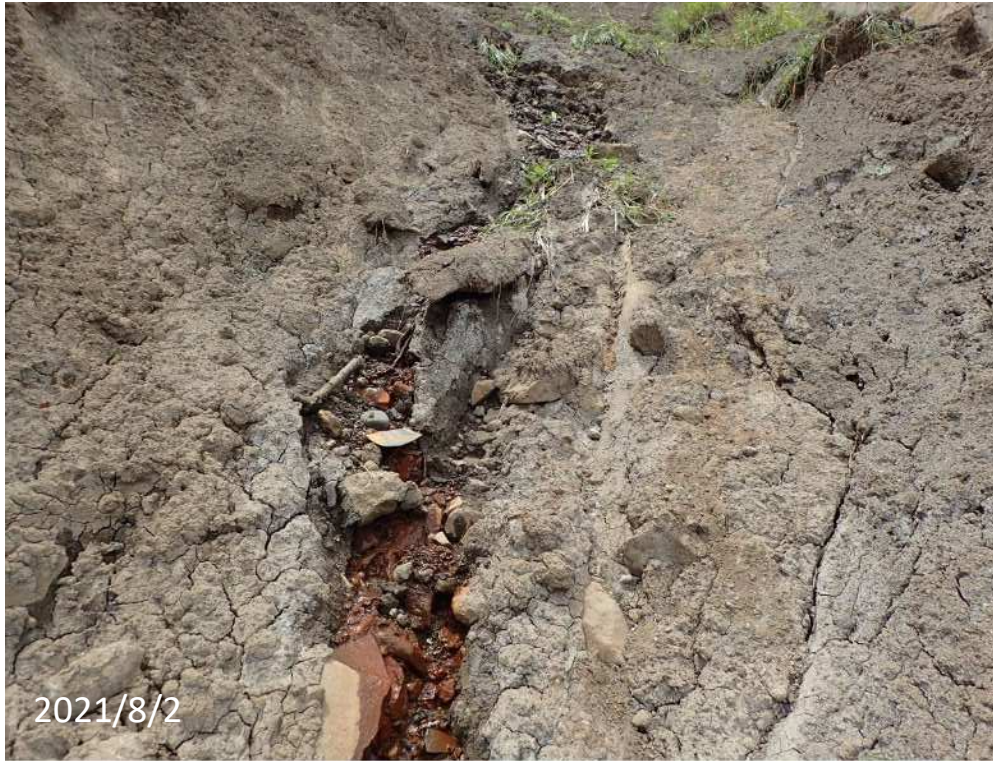
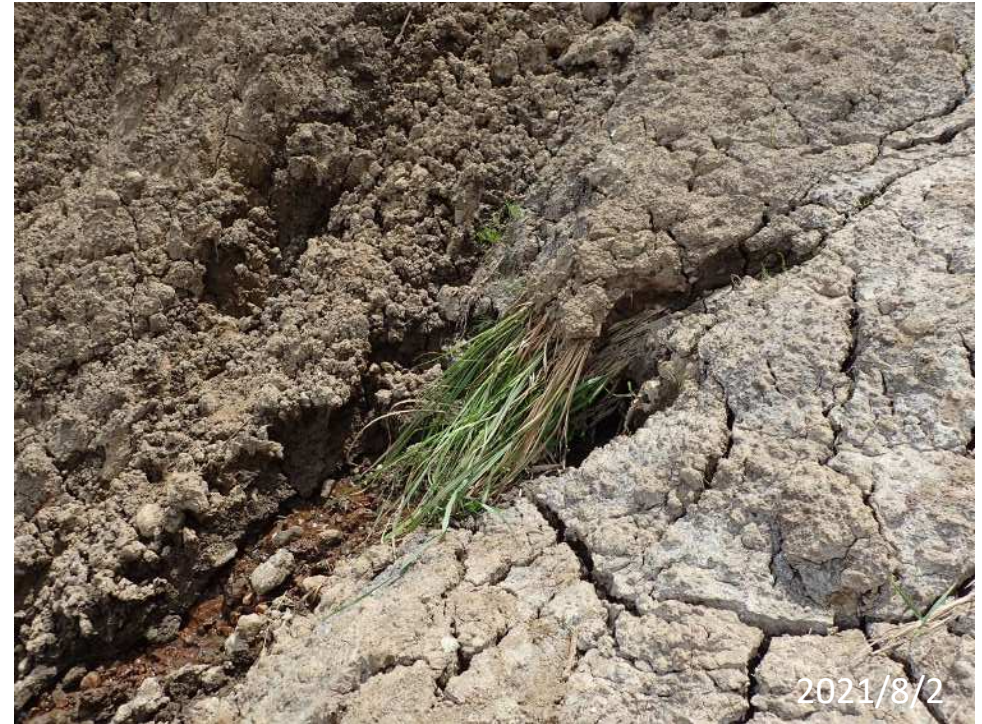
07 湧水地点。崩土と地山の境界で湧出している。(標高370m付近)

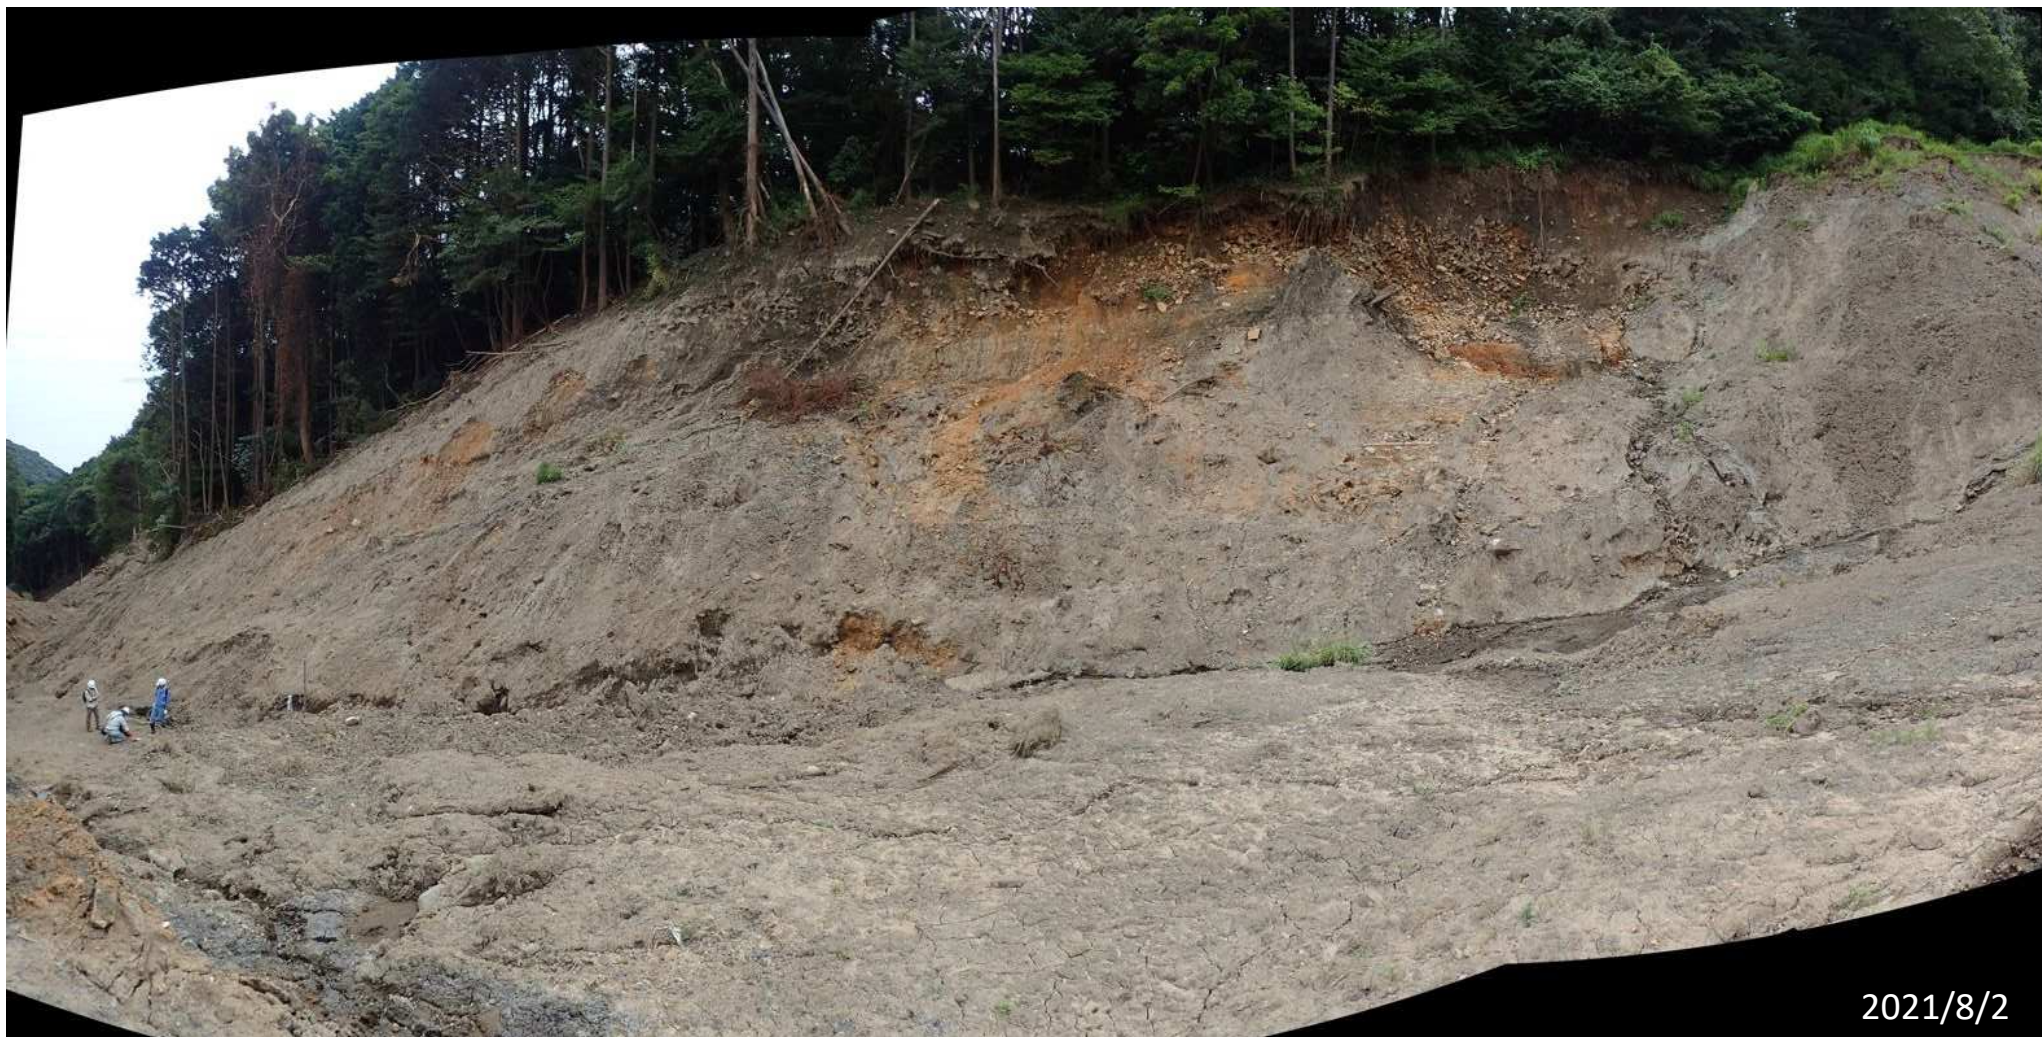
08 盛土末端付近。造成時の申請図面によれば、この付近に土堰堤と沈砂地を2列設置することになっているが、現在ではその痕跡は把握できない。

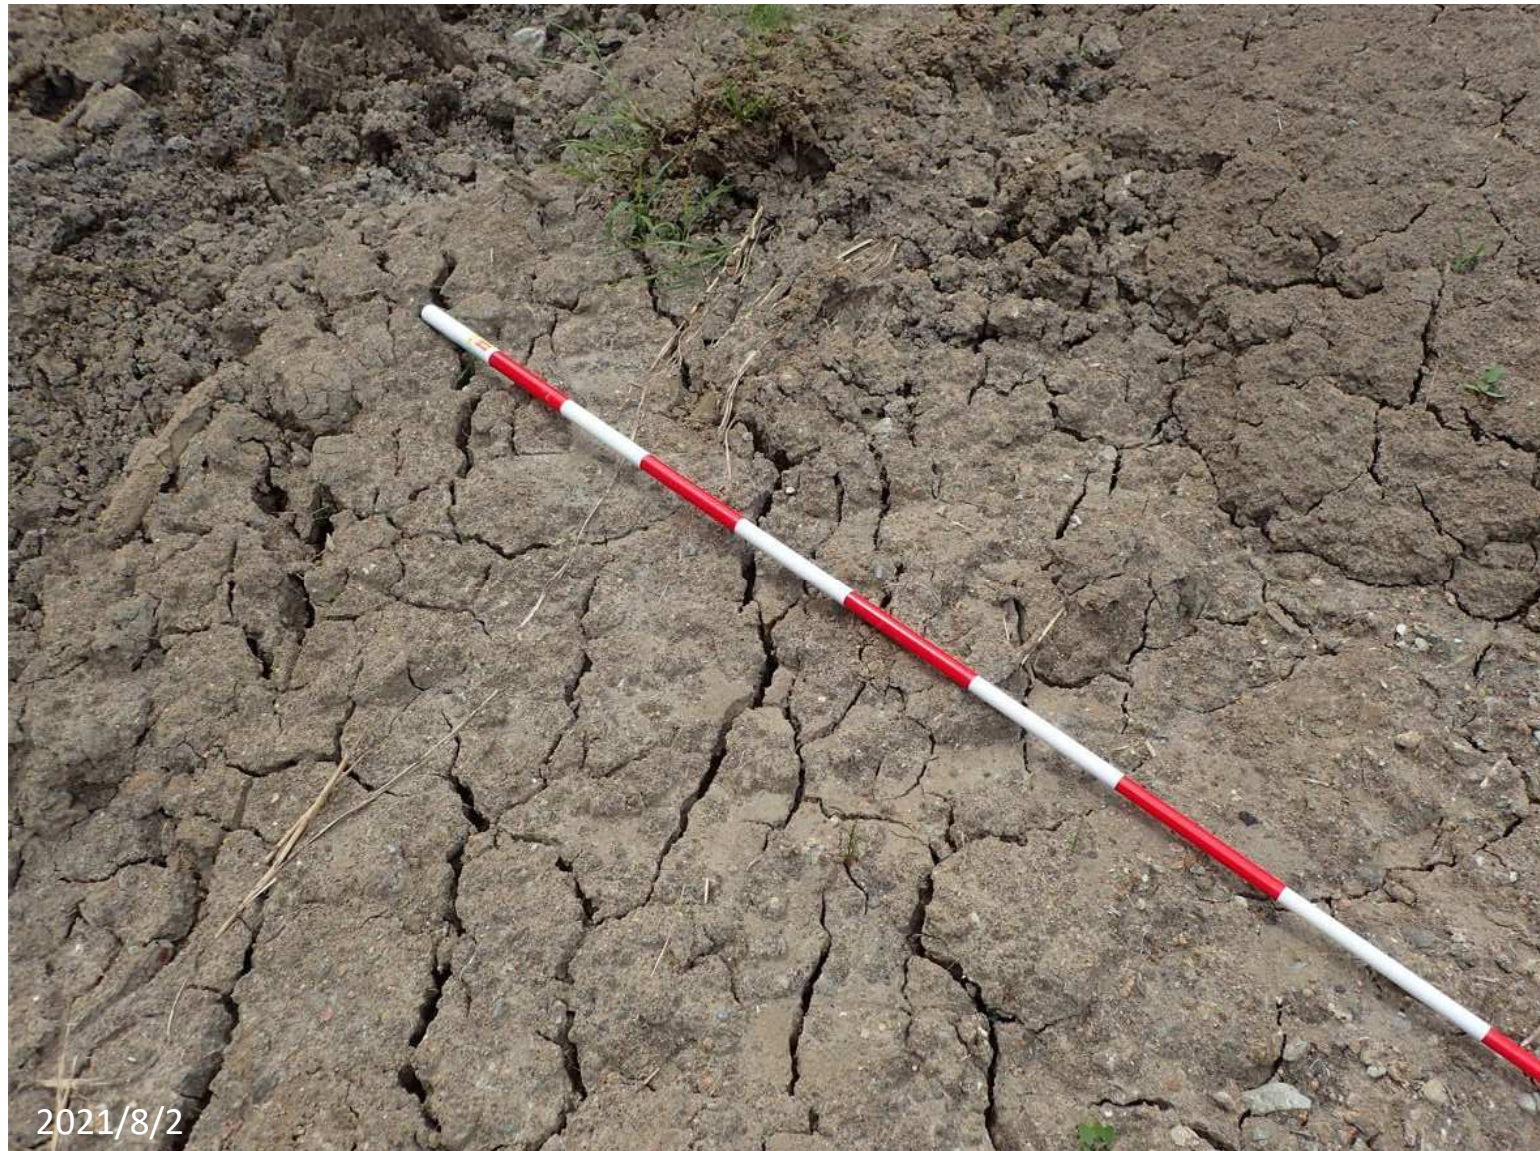
09 乾燥した崩土は固い。また表面には乾裂が普遍的に見られることから、高含水状態で停止した後に乾燥収縮とともに固化したと考えられる。

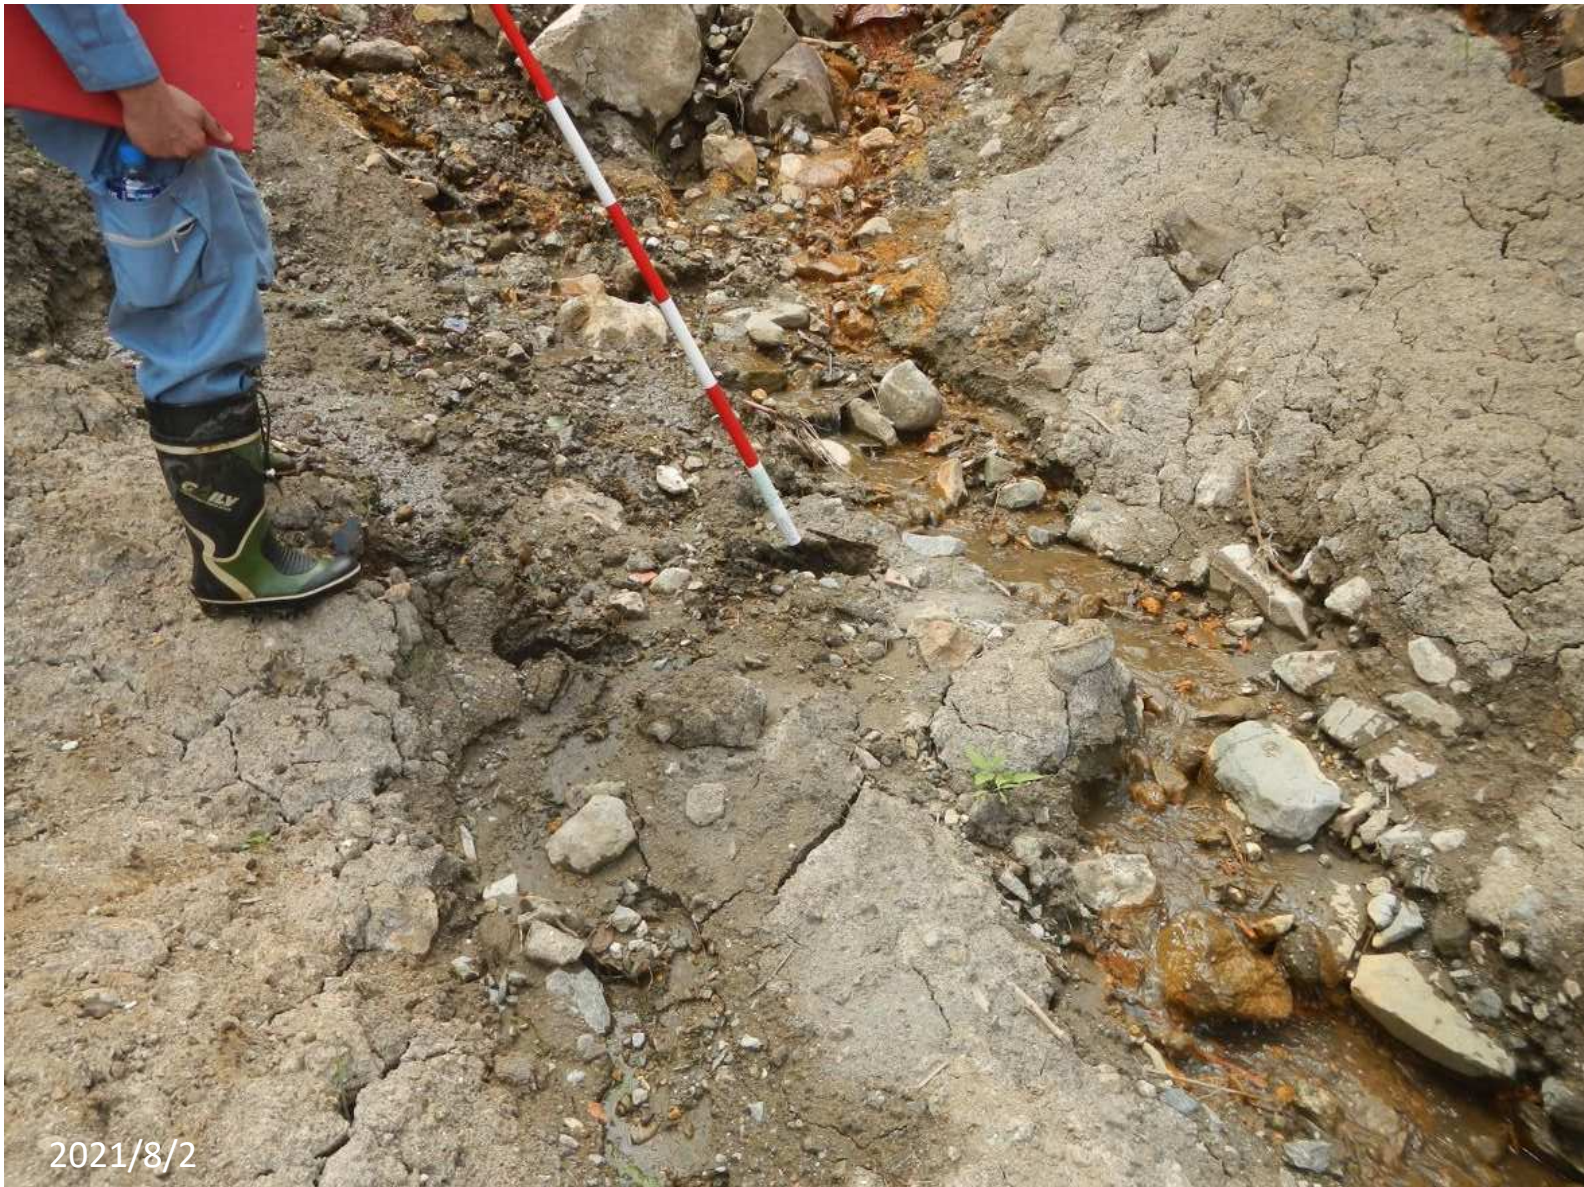
10 崩土の塑性は、含水状態によって塑性が著しく変化する。長靴の位置は乾燥しているため固いのに対し、ポール先の(足がはまった跡)は湿っているため著しく泥濘化している。
