熱海市伊豆山地区 流出・堆積土砂の土質調査及び土壌調査結果について

熱海市伊豆山地区土石流

土質・土壌調査結果

静岡県 交通基盤部 河川砂防局

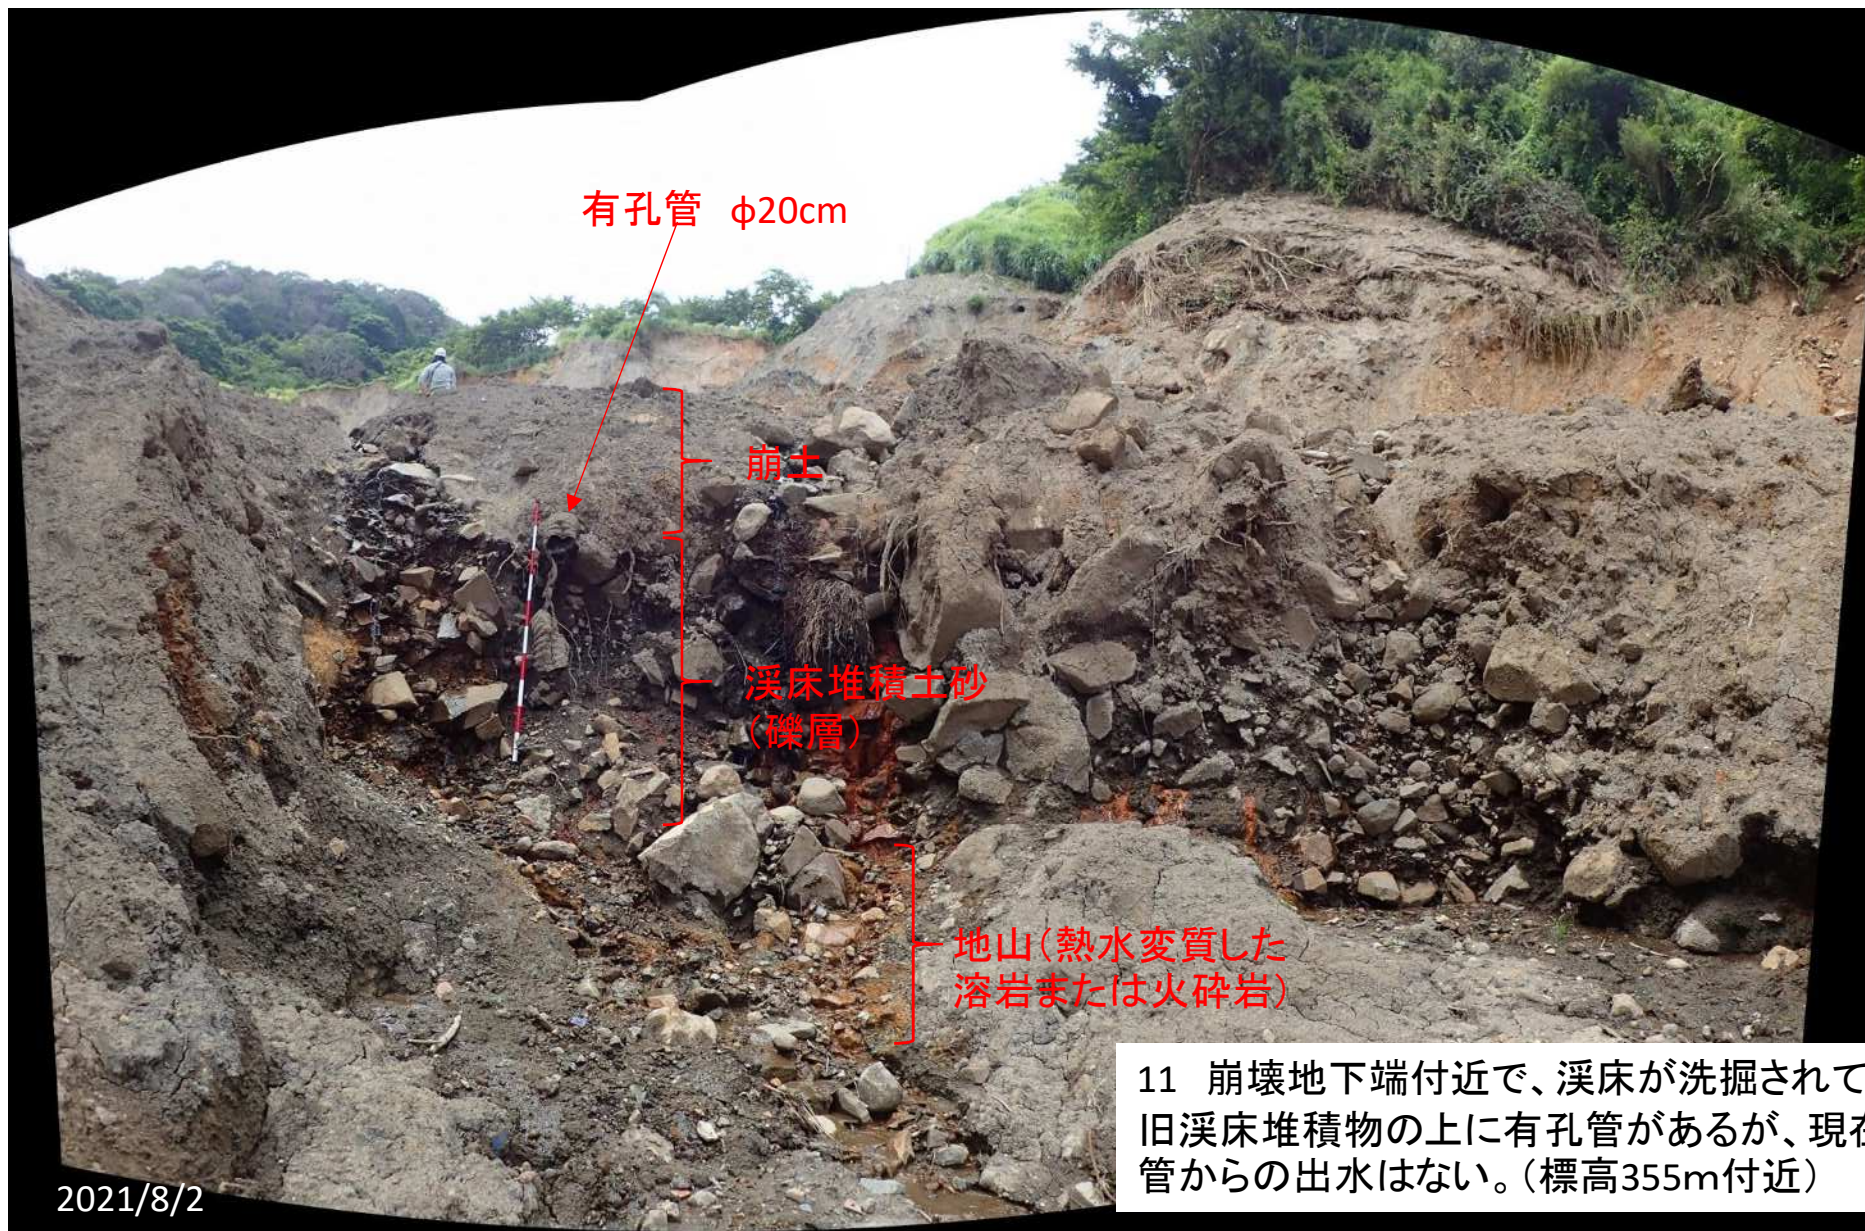
11 崩壊地下端付近で、溪床が洗掘されている。旧溪床堆積物の上に有孔管があるが、現在は管からの出水はない。(標高355m付近)
