1. 源頭部調查結果

2. 源頭部上流側調查結果

3. 土石流流下区間調査結果

4. 周辺溪流調査結果

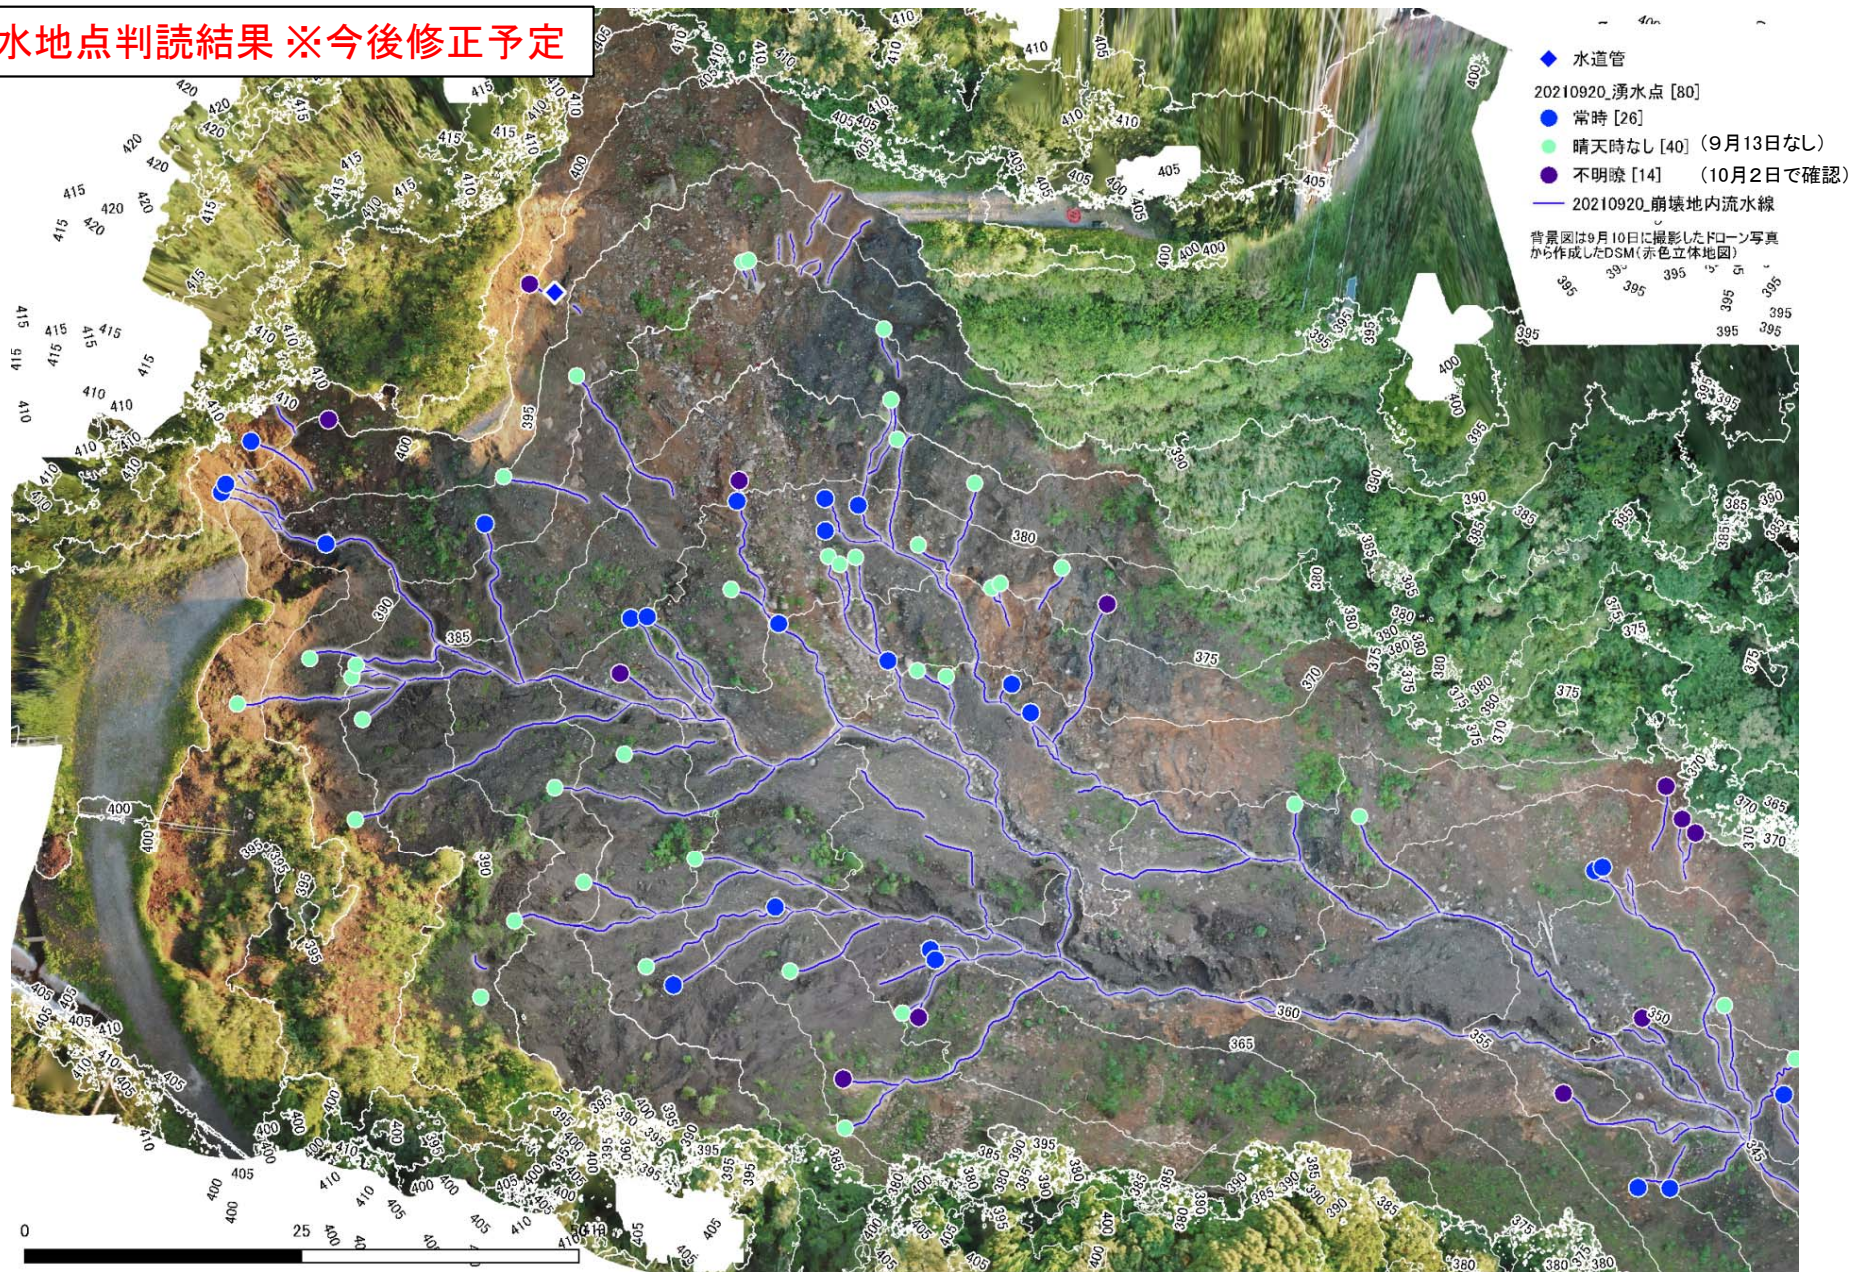
湧水地点判読結果 ※今後修正予定

事前に熱赤外で判読した湧水地点について、産業用ドローンで確認・ズーム撮影を実施した。熱赤外線判読した地点と実際の湧水地点の位置は概ね合致していたが、今後、判読結果を微修正予定である。

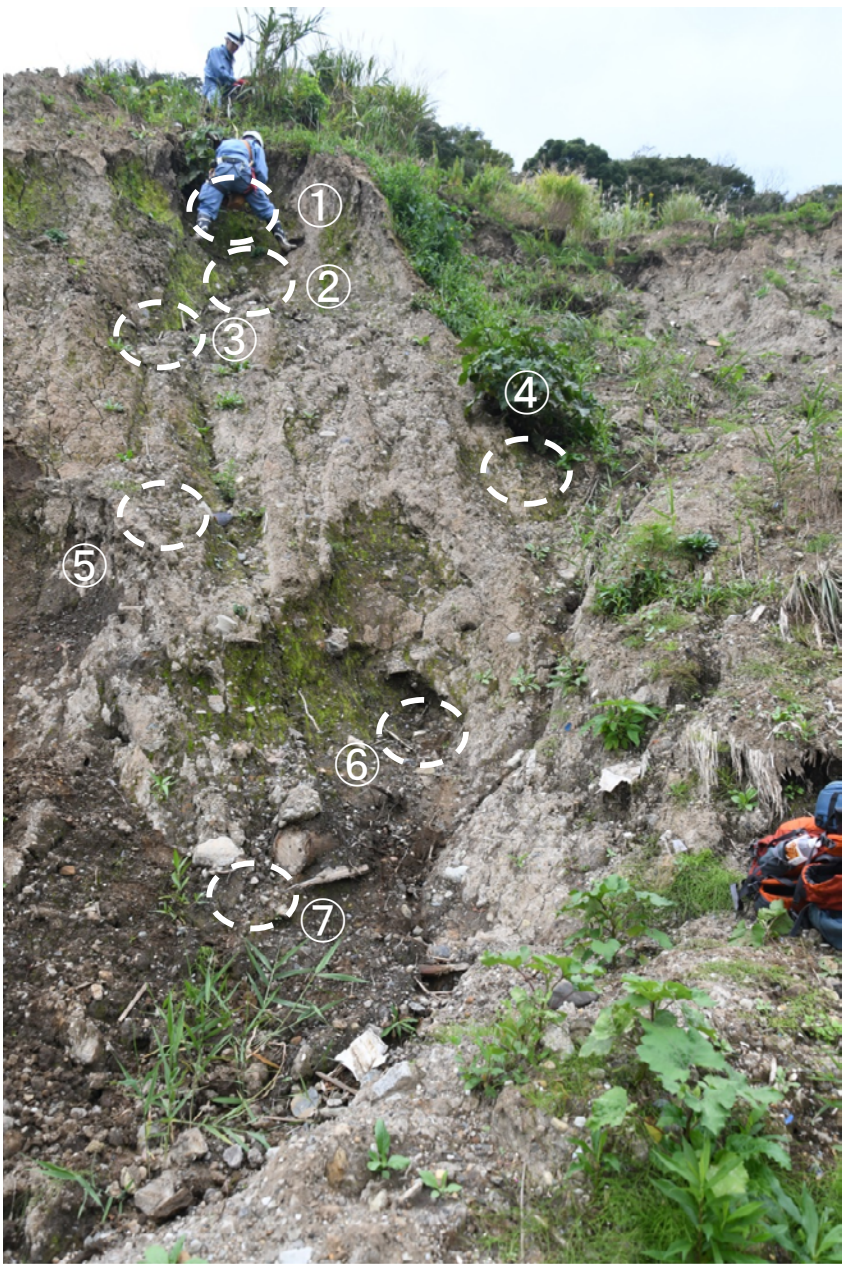
土壌硬度 (mm)	支持強度 (kg/cm ²)	土壌pH
①	20.0	6.29	7.46
②	18.7	5.16	7.58
③	24.3	12.47	7.56
④	25.2	14.38	7.52
⑤	17.7	4.45	7.23
⑥	20.2	6.45	7.46
⑦	20.8	7.13	7.33

黒色部の盛土であり、見た目の変化も小さい箇所である。調査箇所による強度および土壌pHの変化は小さかった。

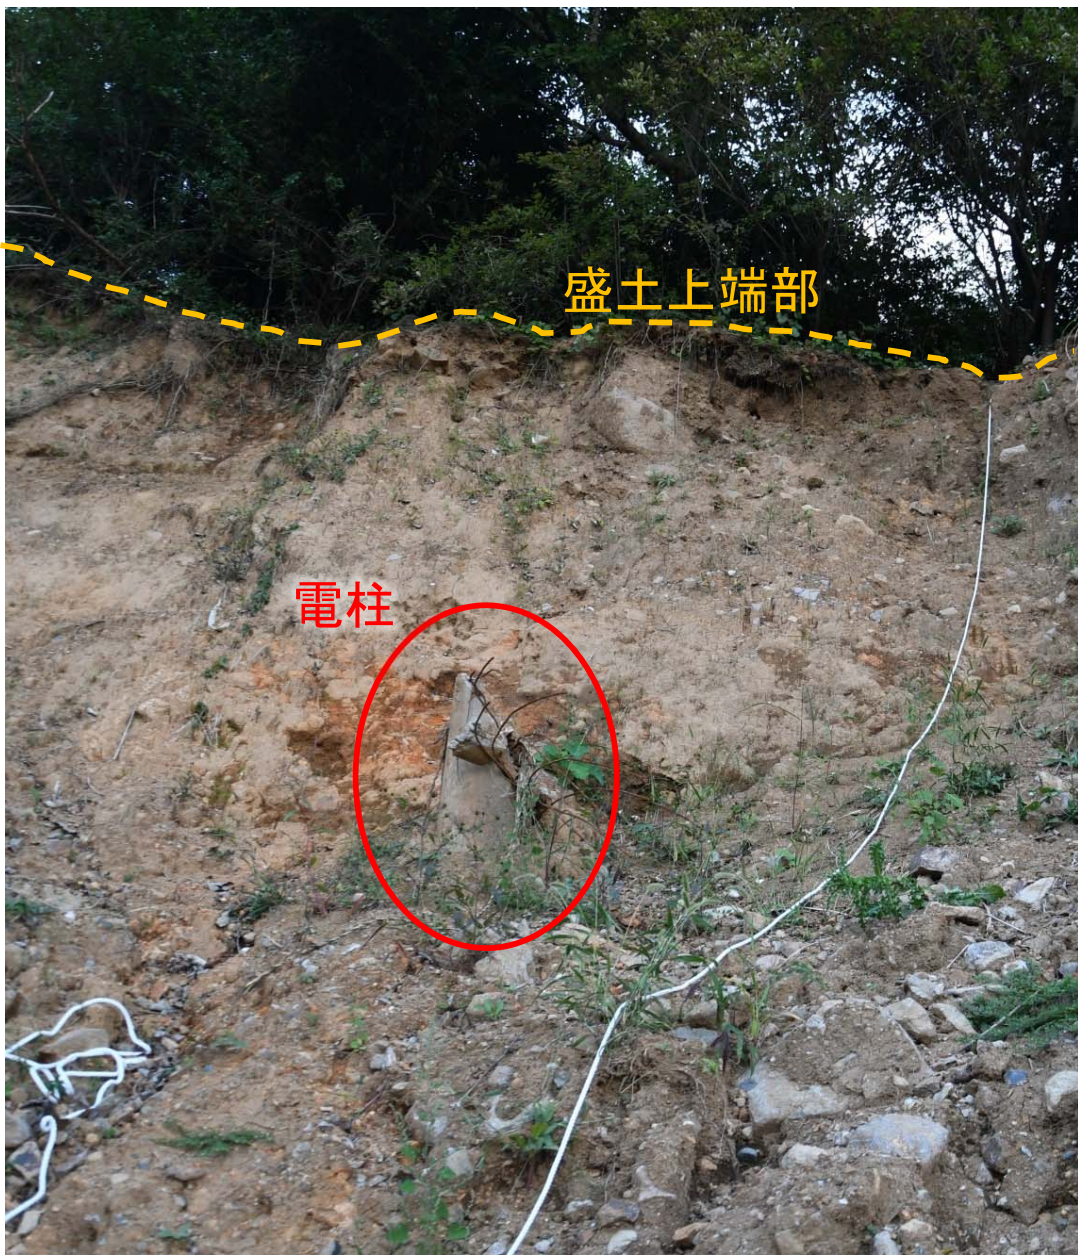
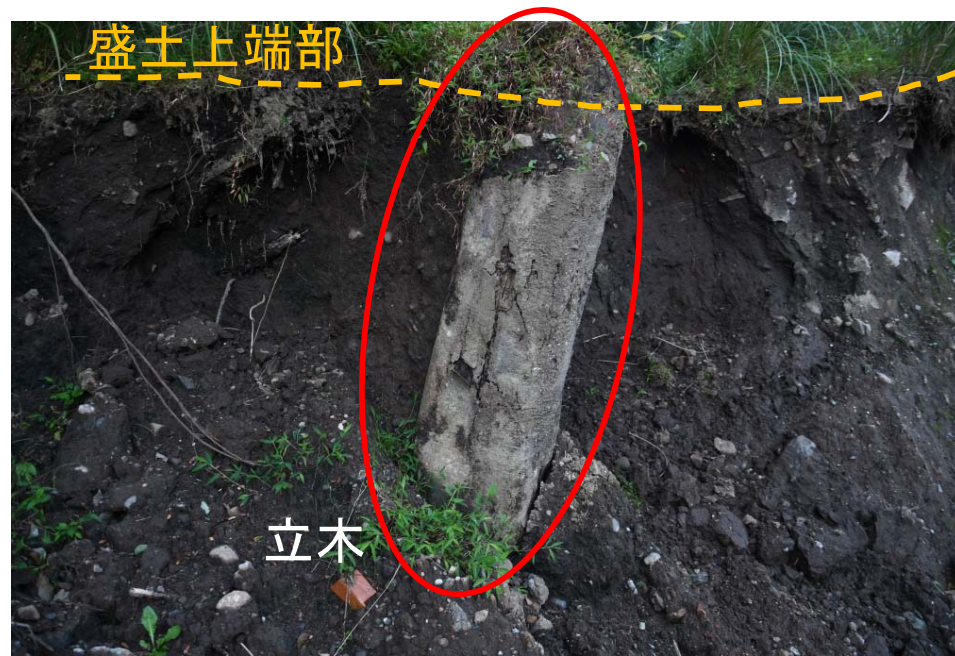
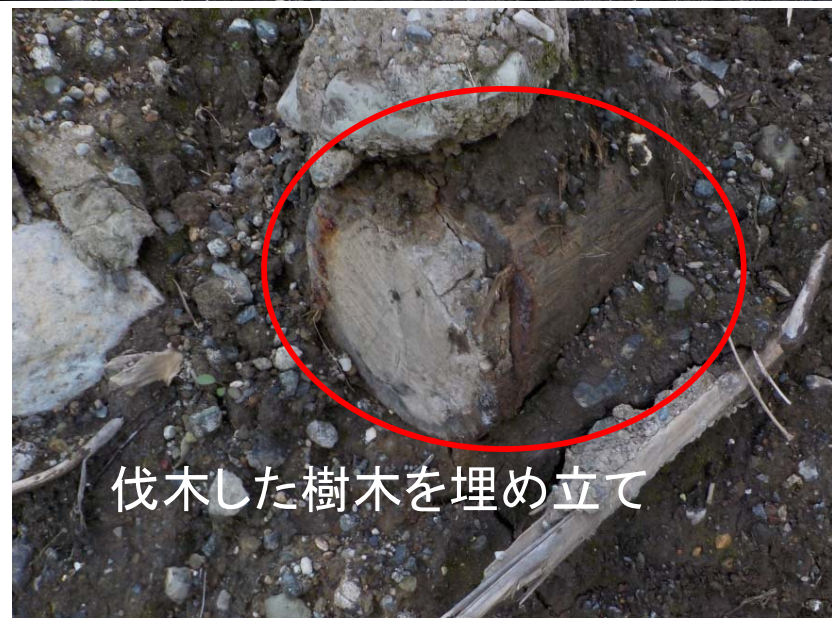
電柱や立木をそのまま埋めている。通常は除根の必要があるが、伐木のみで埋められている。電柱も、根入れと思われる部分が設置時点のまま残っている。

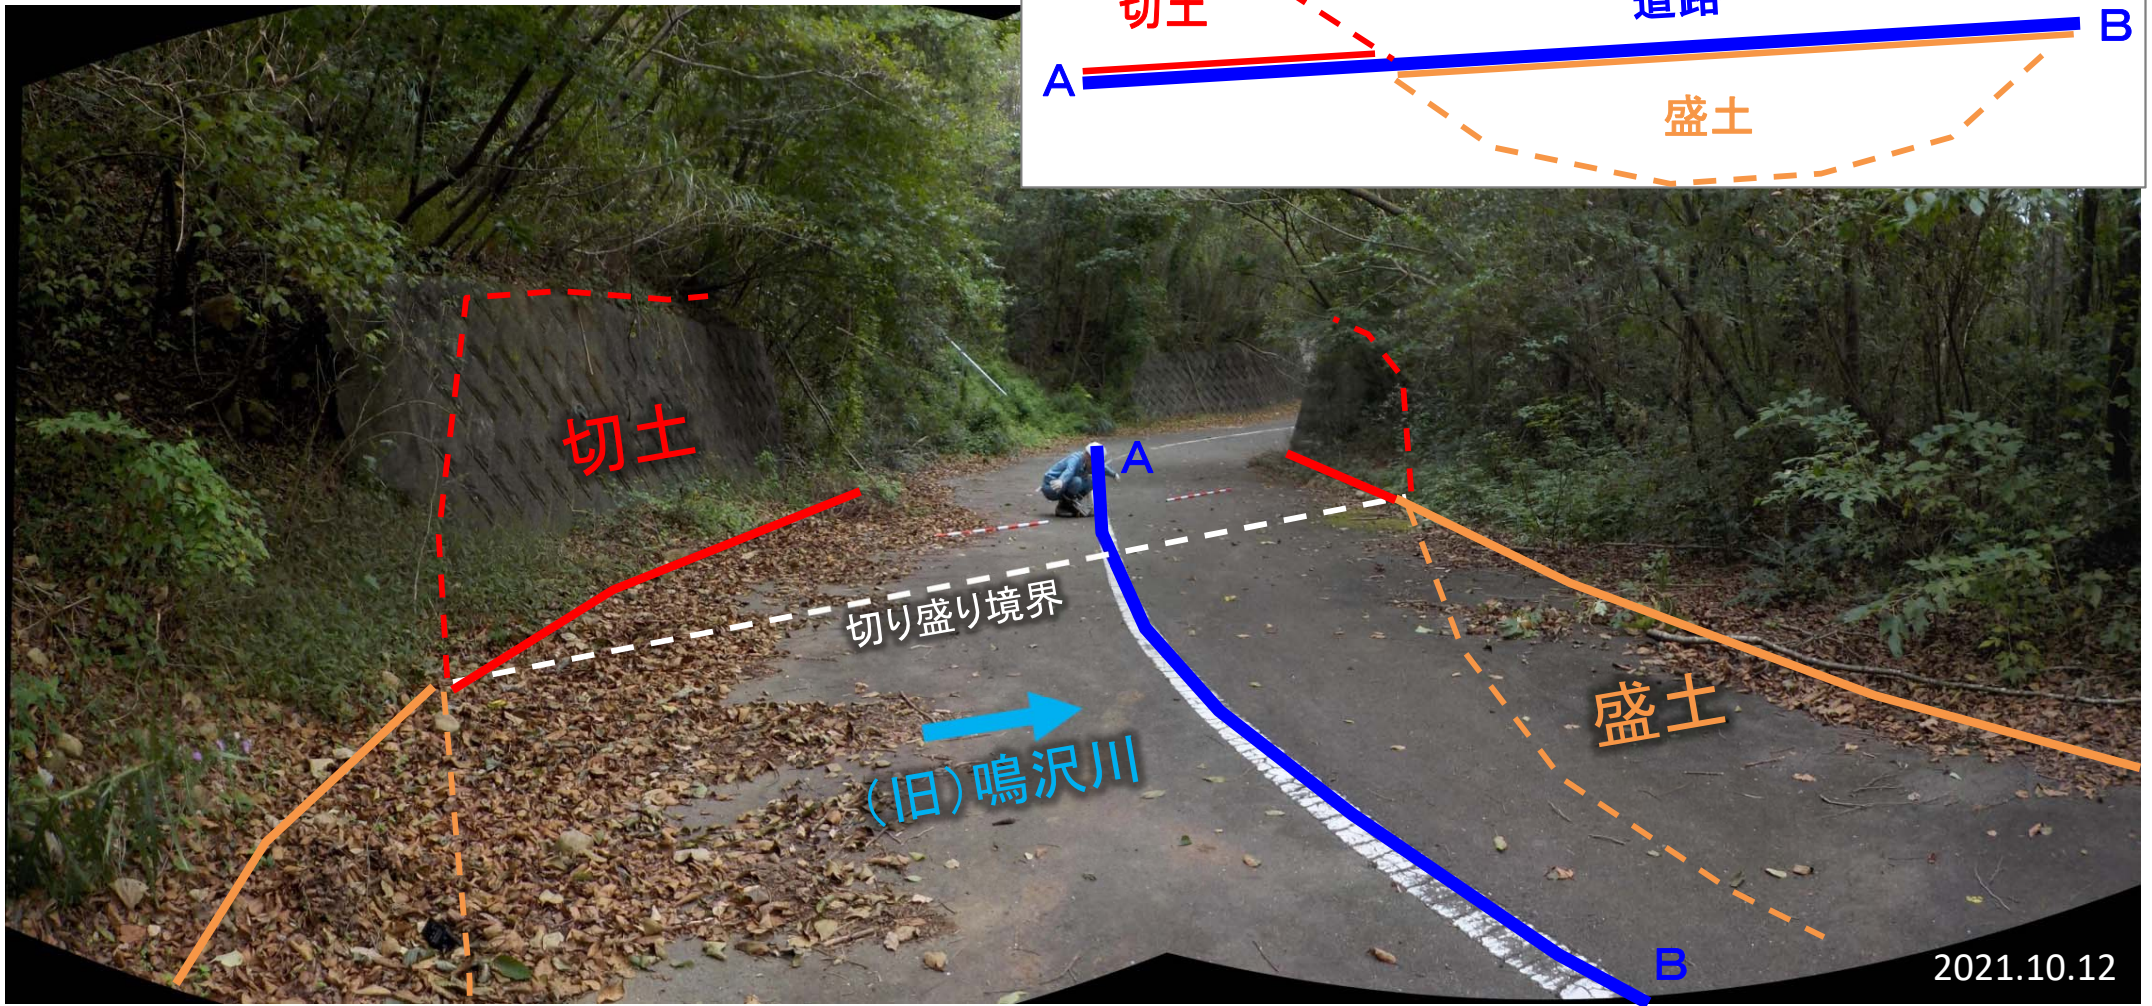
崩壊地の北側の写真である。旧鳴沢川は埋められて、林道が設置されている。降雨があったが、表面水は確認されなかった。

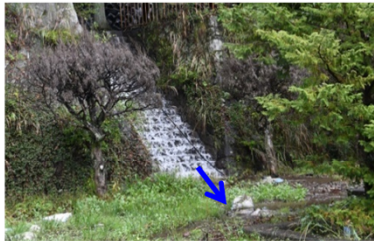
水道施設で溢れており、 流量測定不可。
2021/10/13	雨 0.5mm/h	寺山沢	標高343m付近	0
