2.盛土履歴

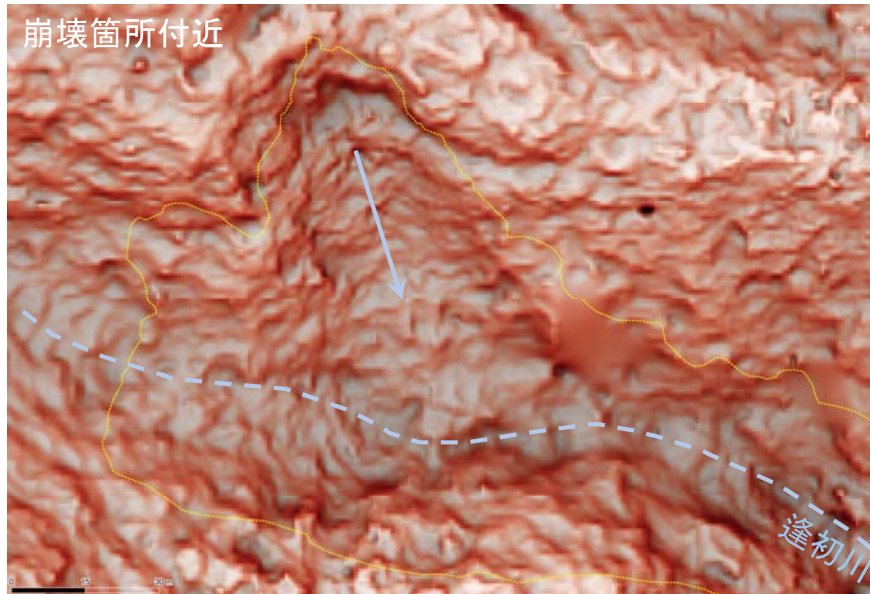
1967年10月12日

地形改変が行われる前のほぼ自然地形。
高木は少なく、逢初川内部(特に左岸)も低い植生のみ。

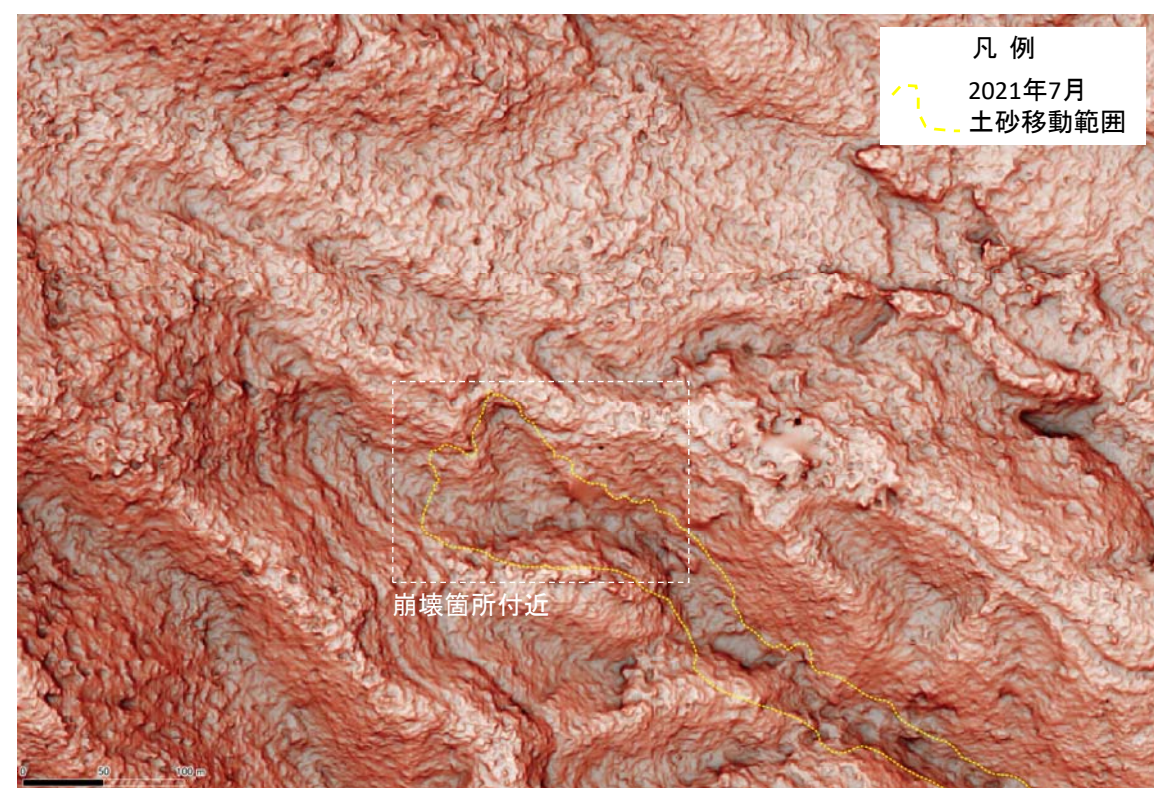
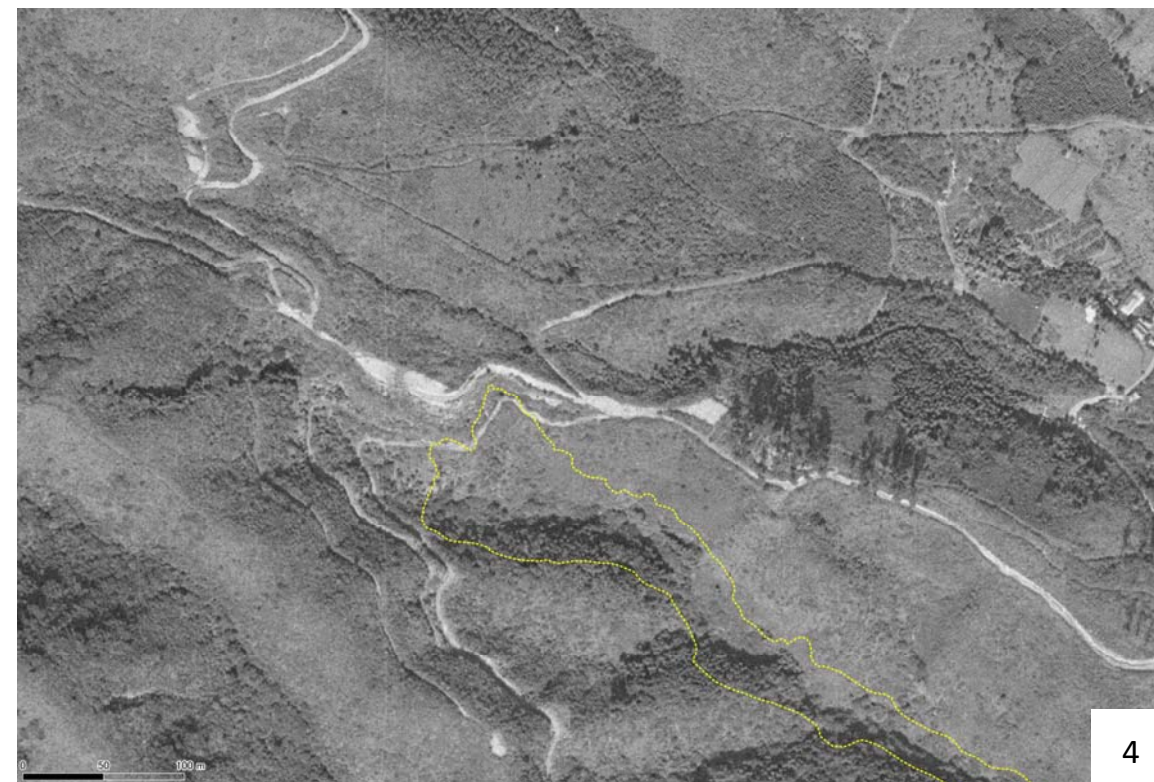
2021年の崩壊範囲のうち、北側の大きな崩壊部は、1967年時点で谷地形を呈している。

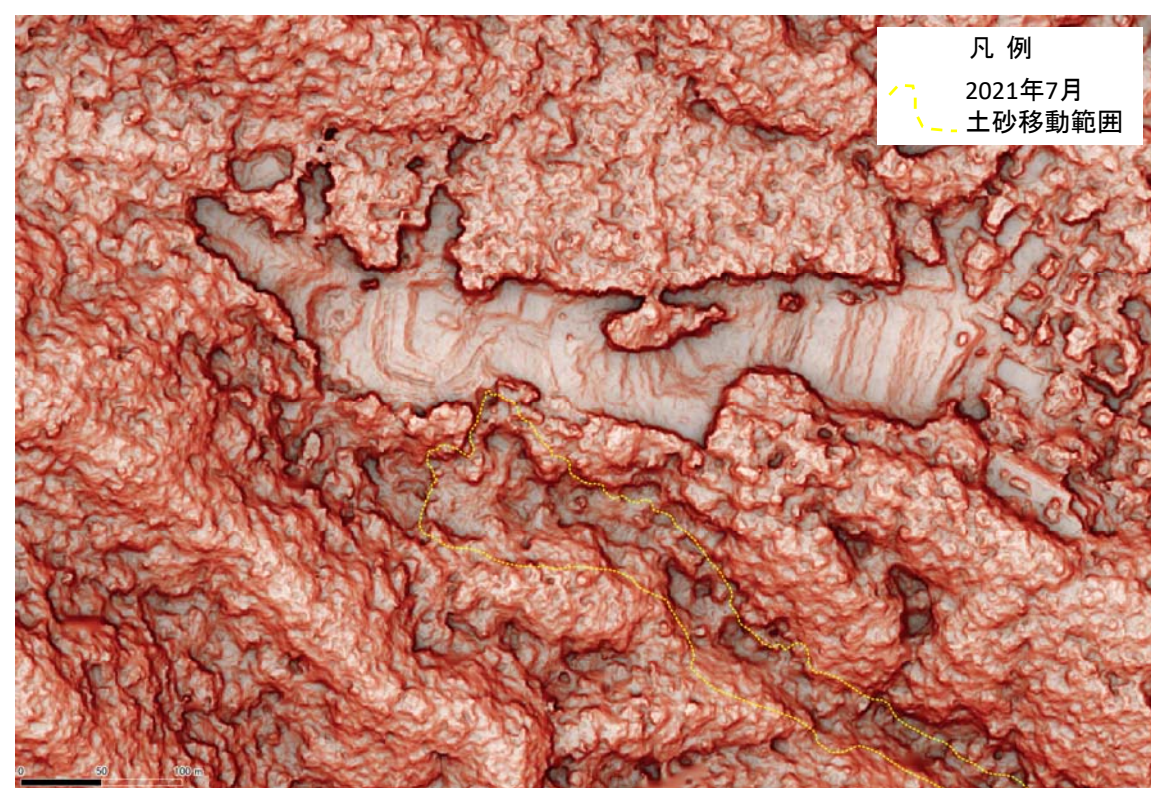
2005年11月8日

崩壊箇所北側の造成が始まる。鳴沢川消失。
崩壊箇所については積極的な地形改変は行われていないように見える。

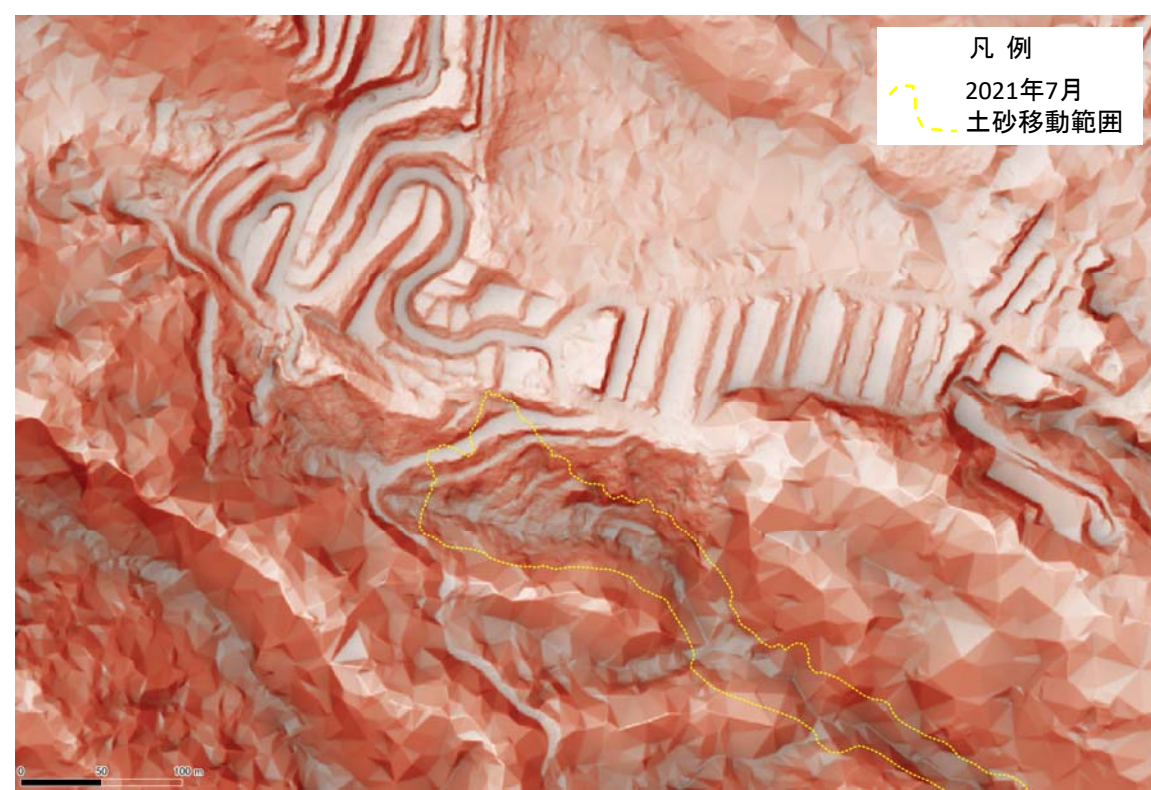
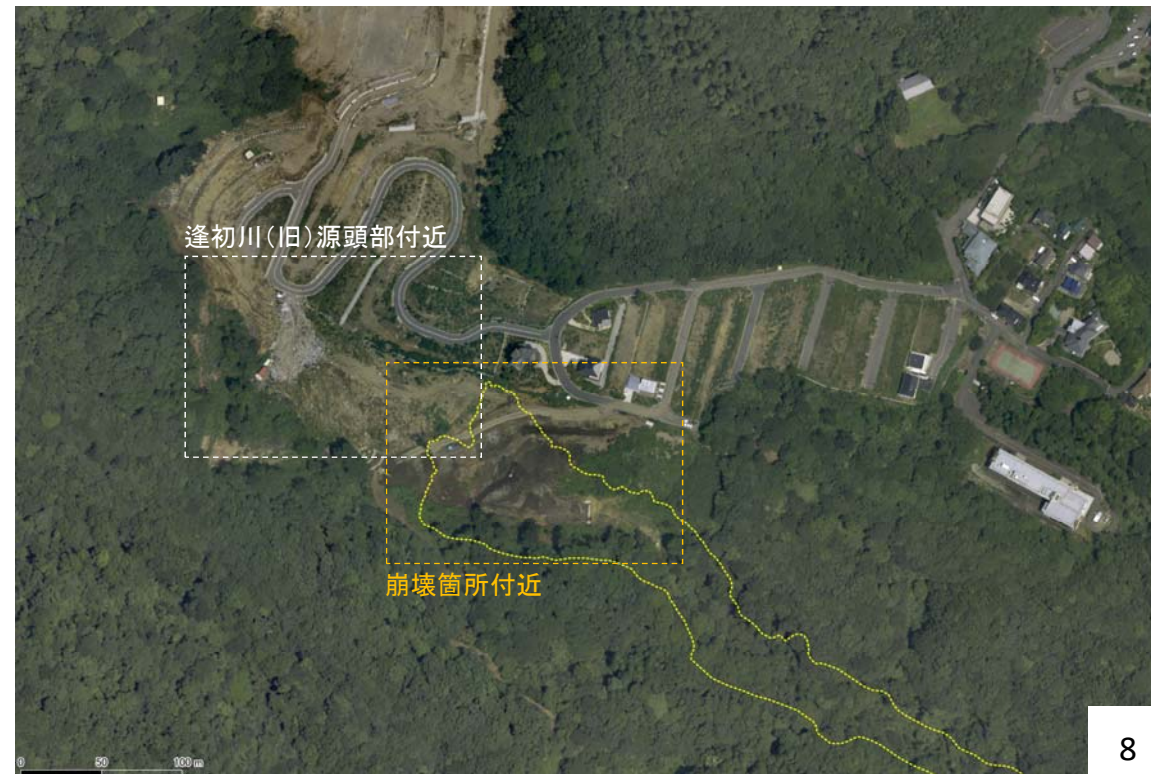
2009年6月

崩壊箇所北側の造成はほぼ完了。
逢初川源頭部が埋め立てられる。
崩壊箇所付近でも盛土作業が始まった。崩壊した盛土の下端に近い位置に何らかの構造物(矢印)が作られている。

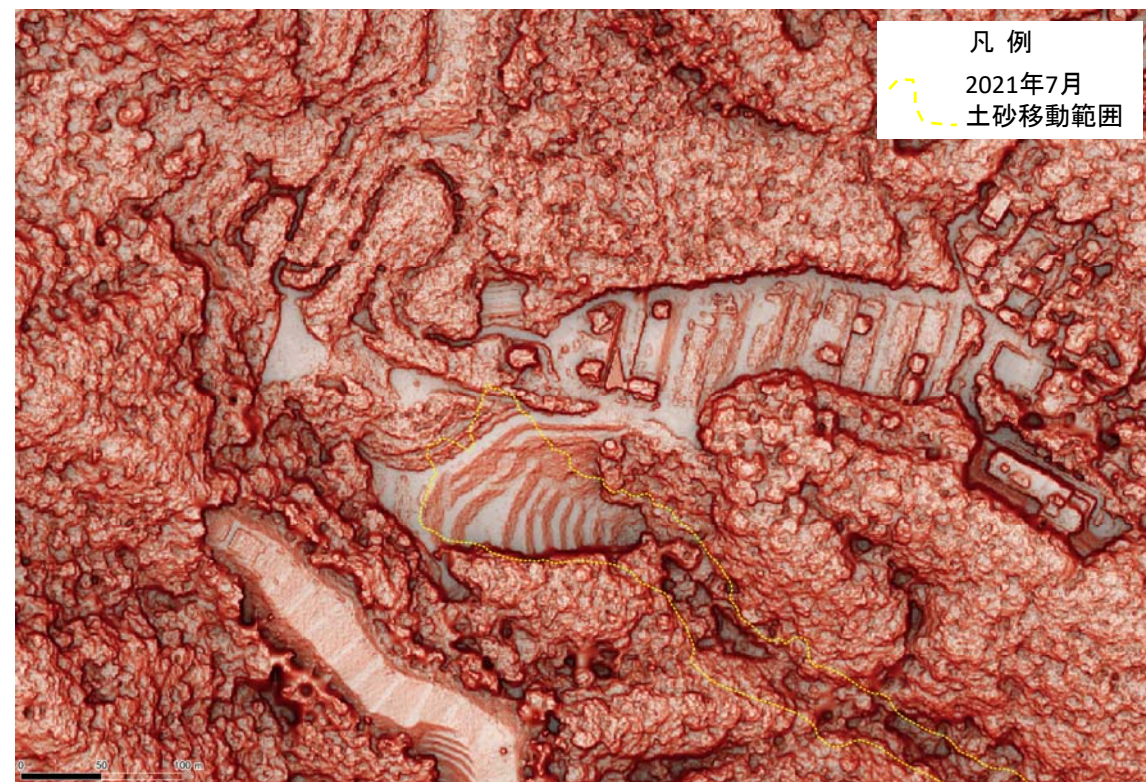
2017年8月9日

崩壊箇所の林道上部に小規模な盛土が行われた。
崩壊箇所の南側の尾根にソーラー発電所の敷地が造成された。
