3.湧水点把握のための熱映像観測

観測目的と観測方針

崩壊地内に生じる湧水の分布を明らかにし、盛土の崩壊メカニズムに資する。

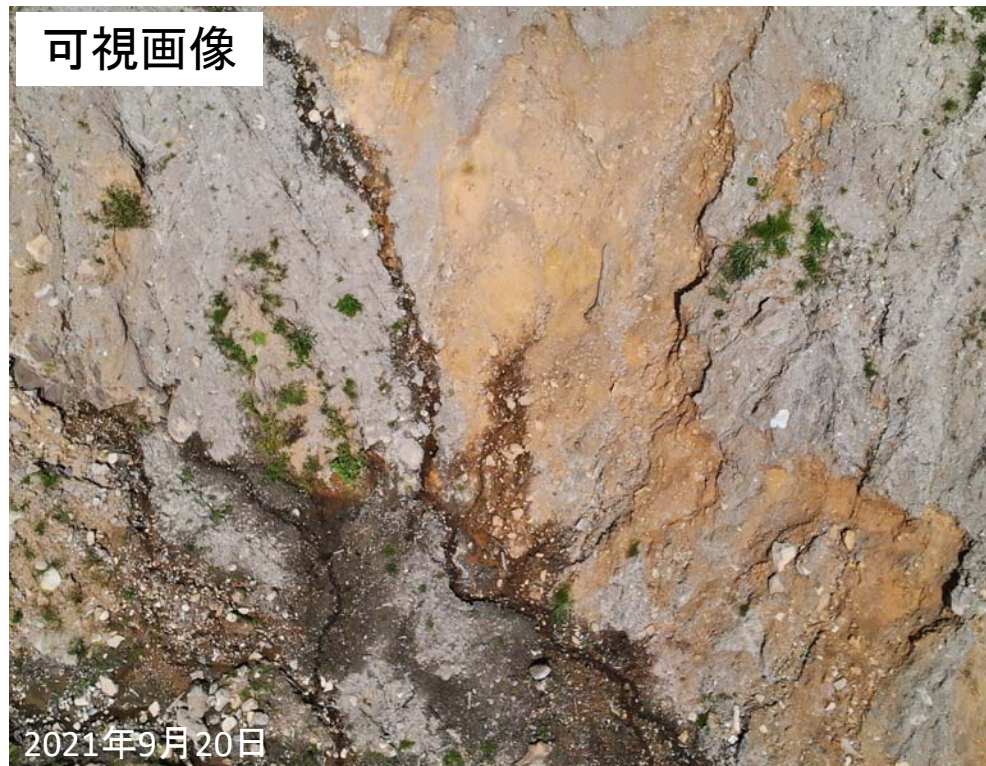
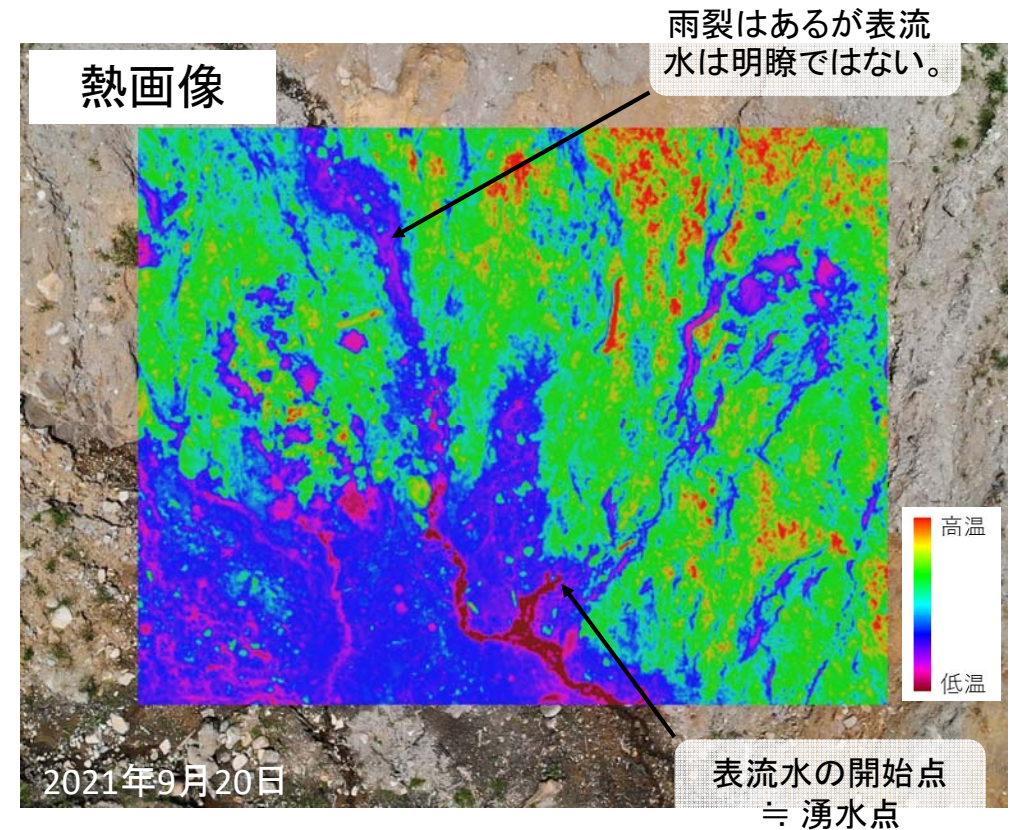
熱画像の例

可視画像とあわせて観察することで雨裂内の水の有無を判別することができる。また、面的な湿潤部も可視化することができた。

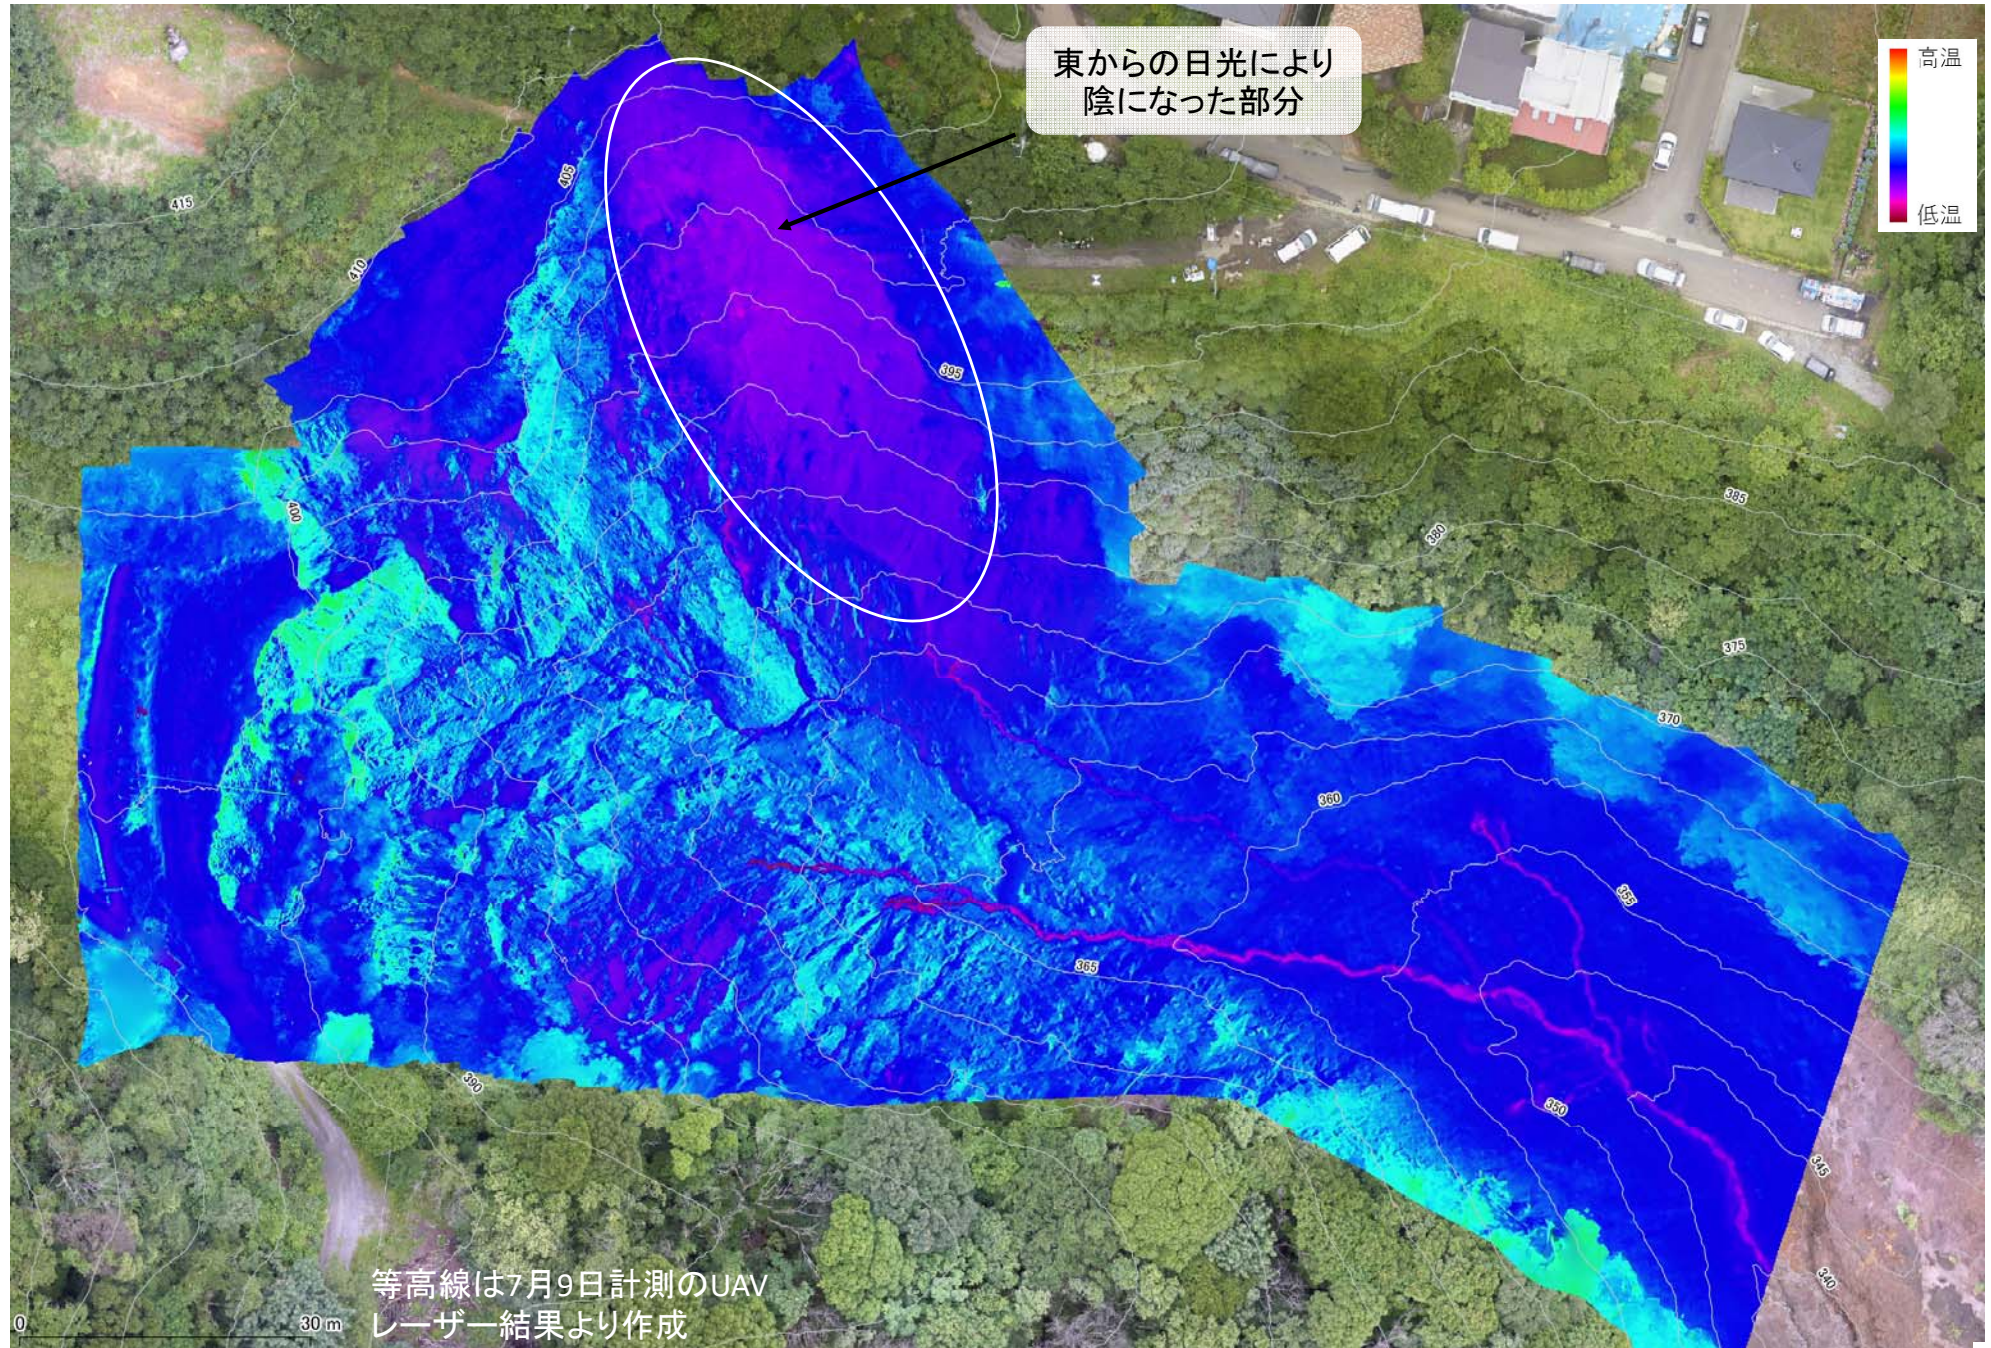
2021年9月13日(早朝)

晴天後の観測で、もっとも水部が少ない。7時頃の観測で日照の影響を受けている。

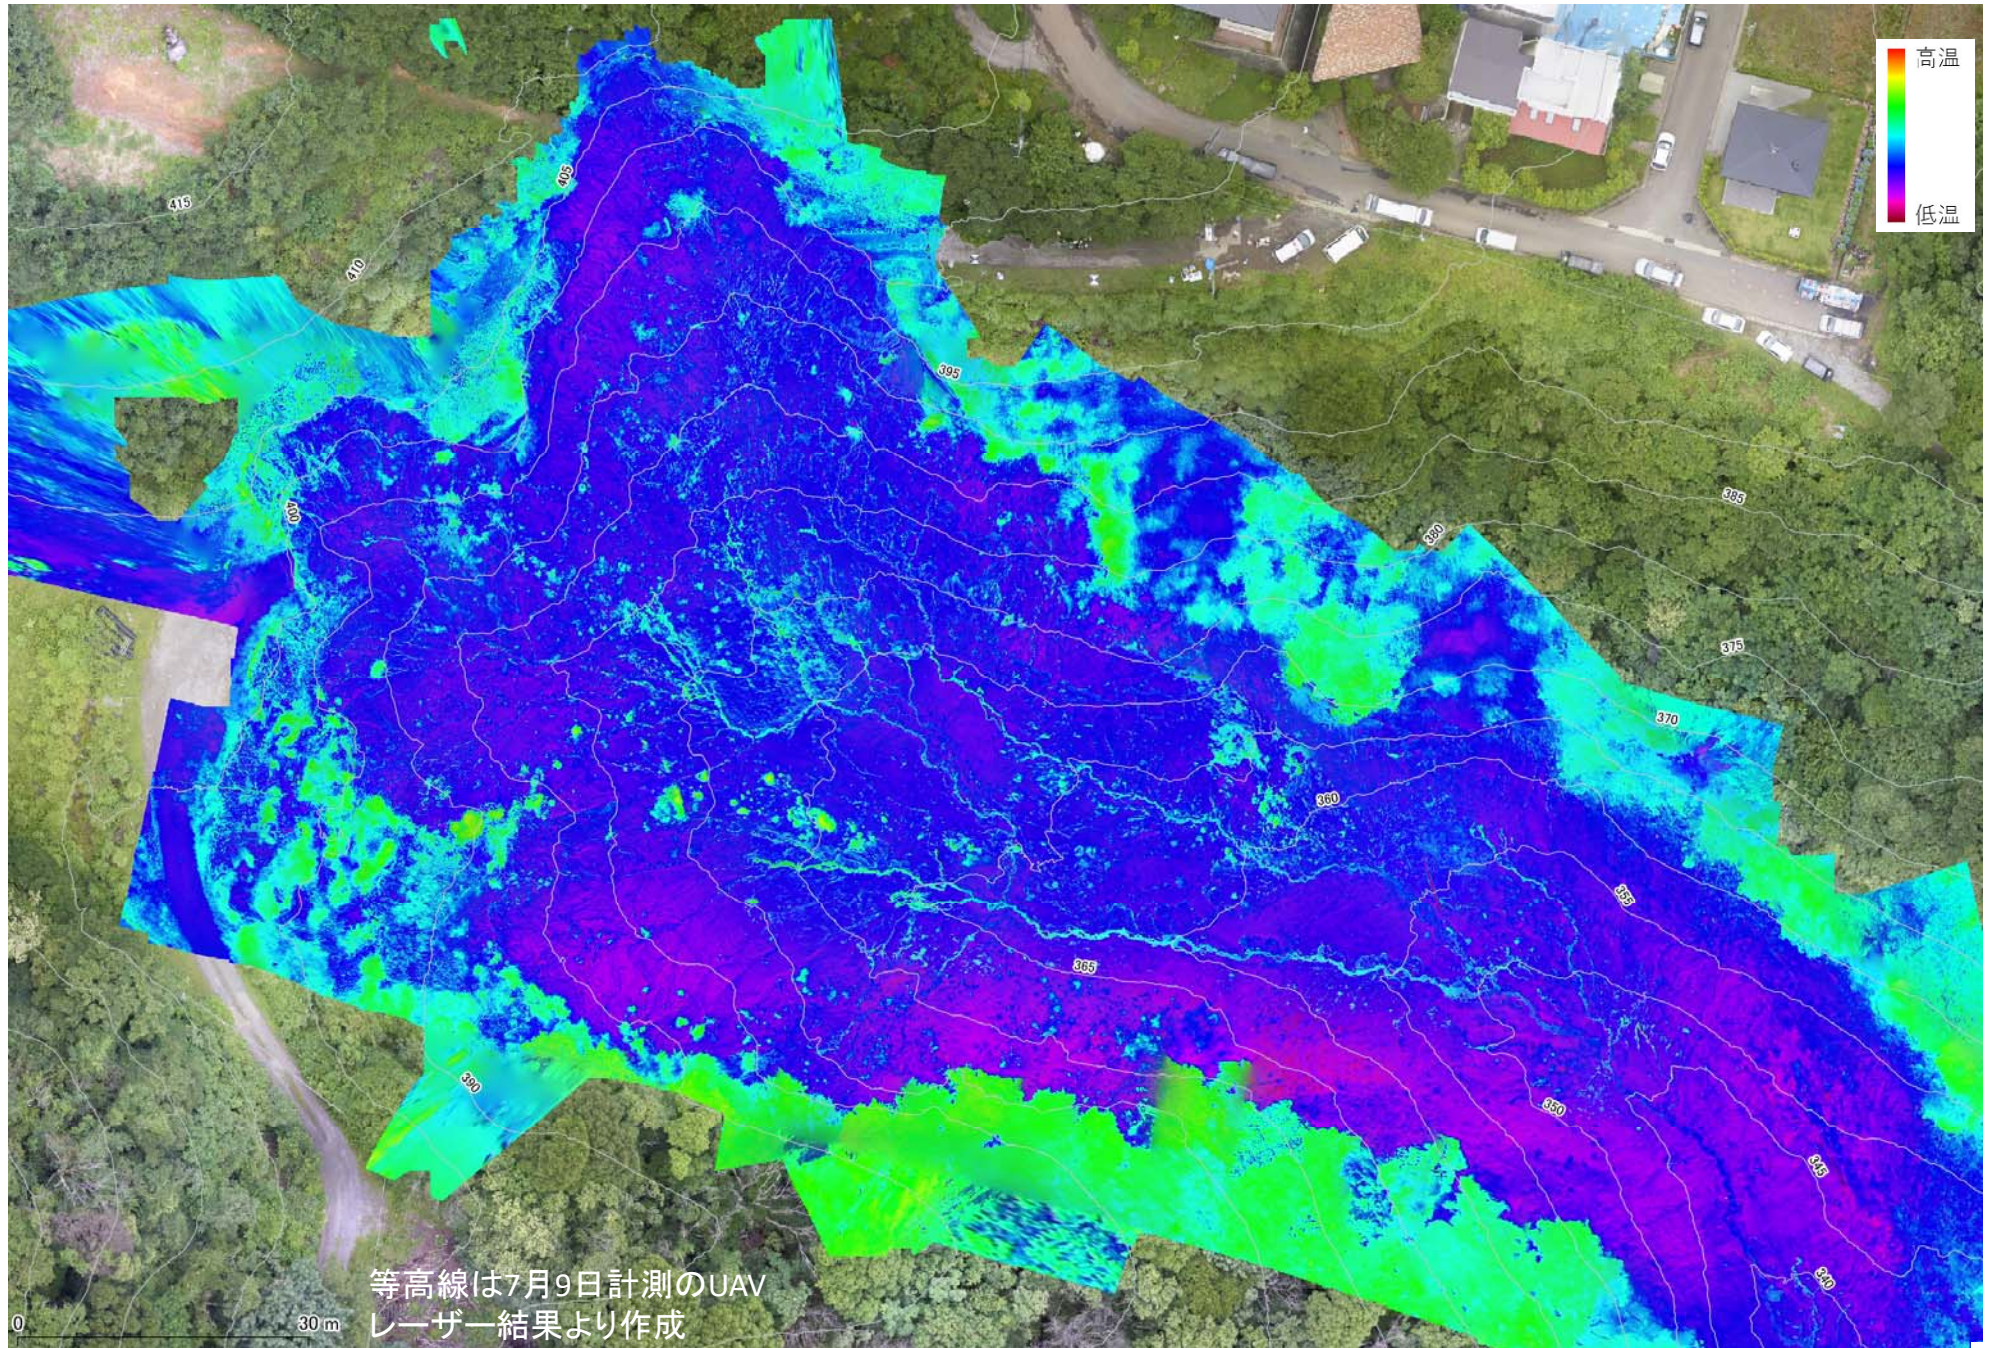
2021年9月20日(早朝)

降雨(60mm)から1.5日後であり流水が多い。土壌と水部のコントラストが最も強く判読に適している。

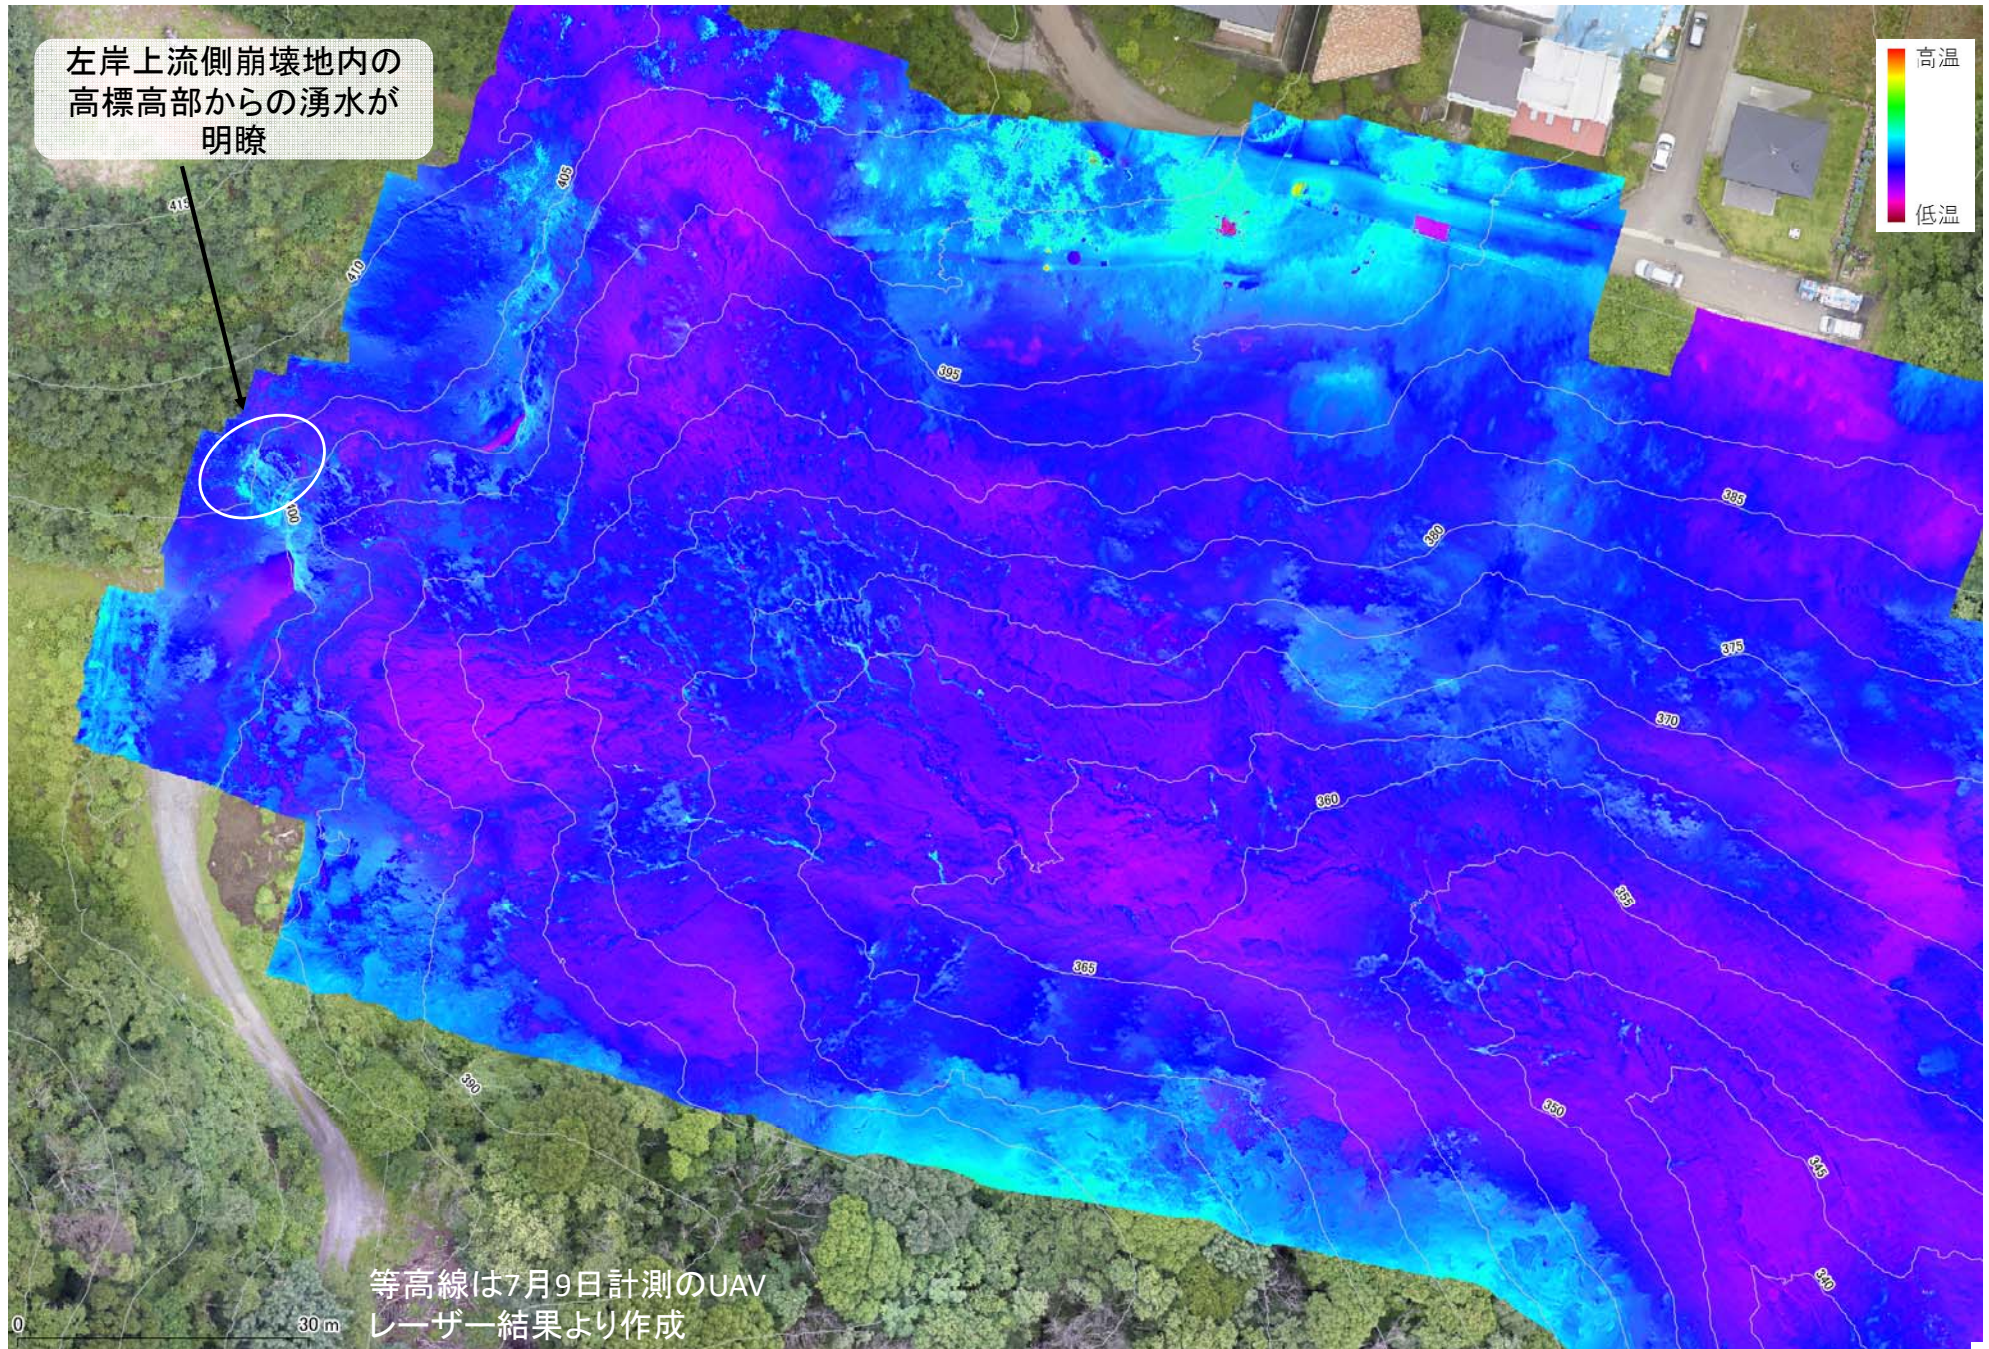
2021年10月2日(早朝)

降雨(75mm)から1日後で全体的に湿潤。この日にしか見られない湧水点も認められる。

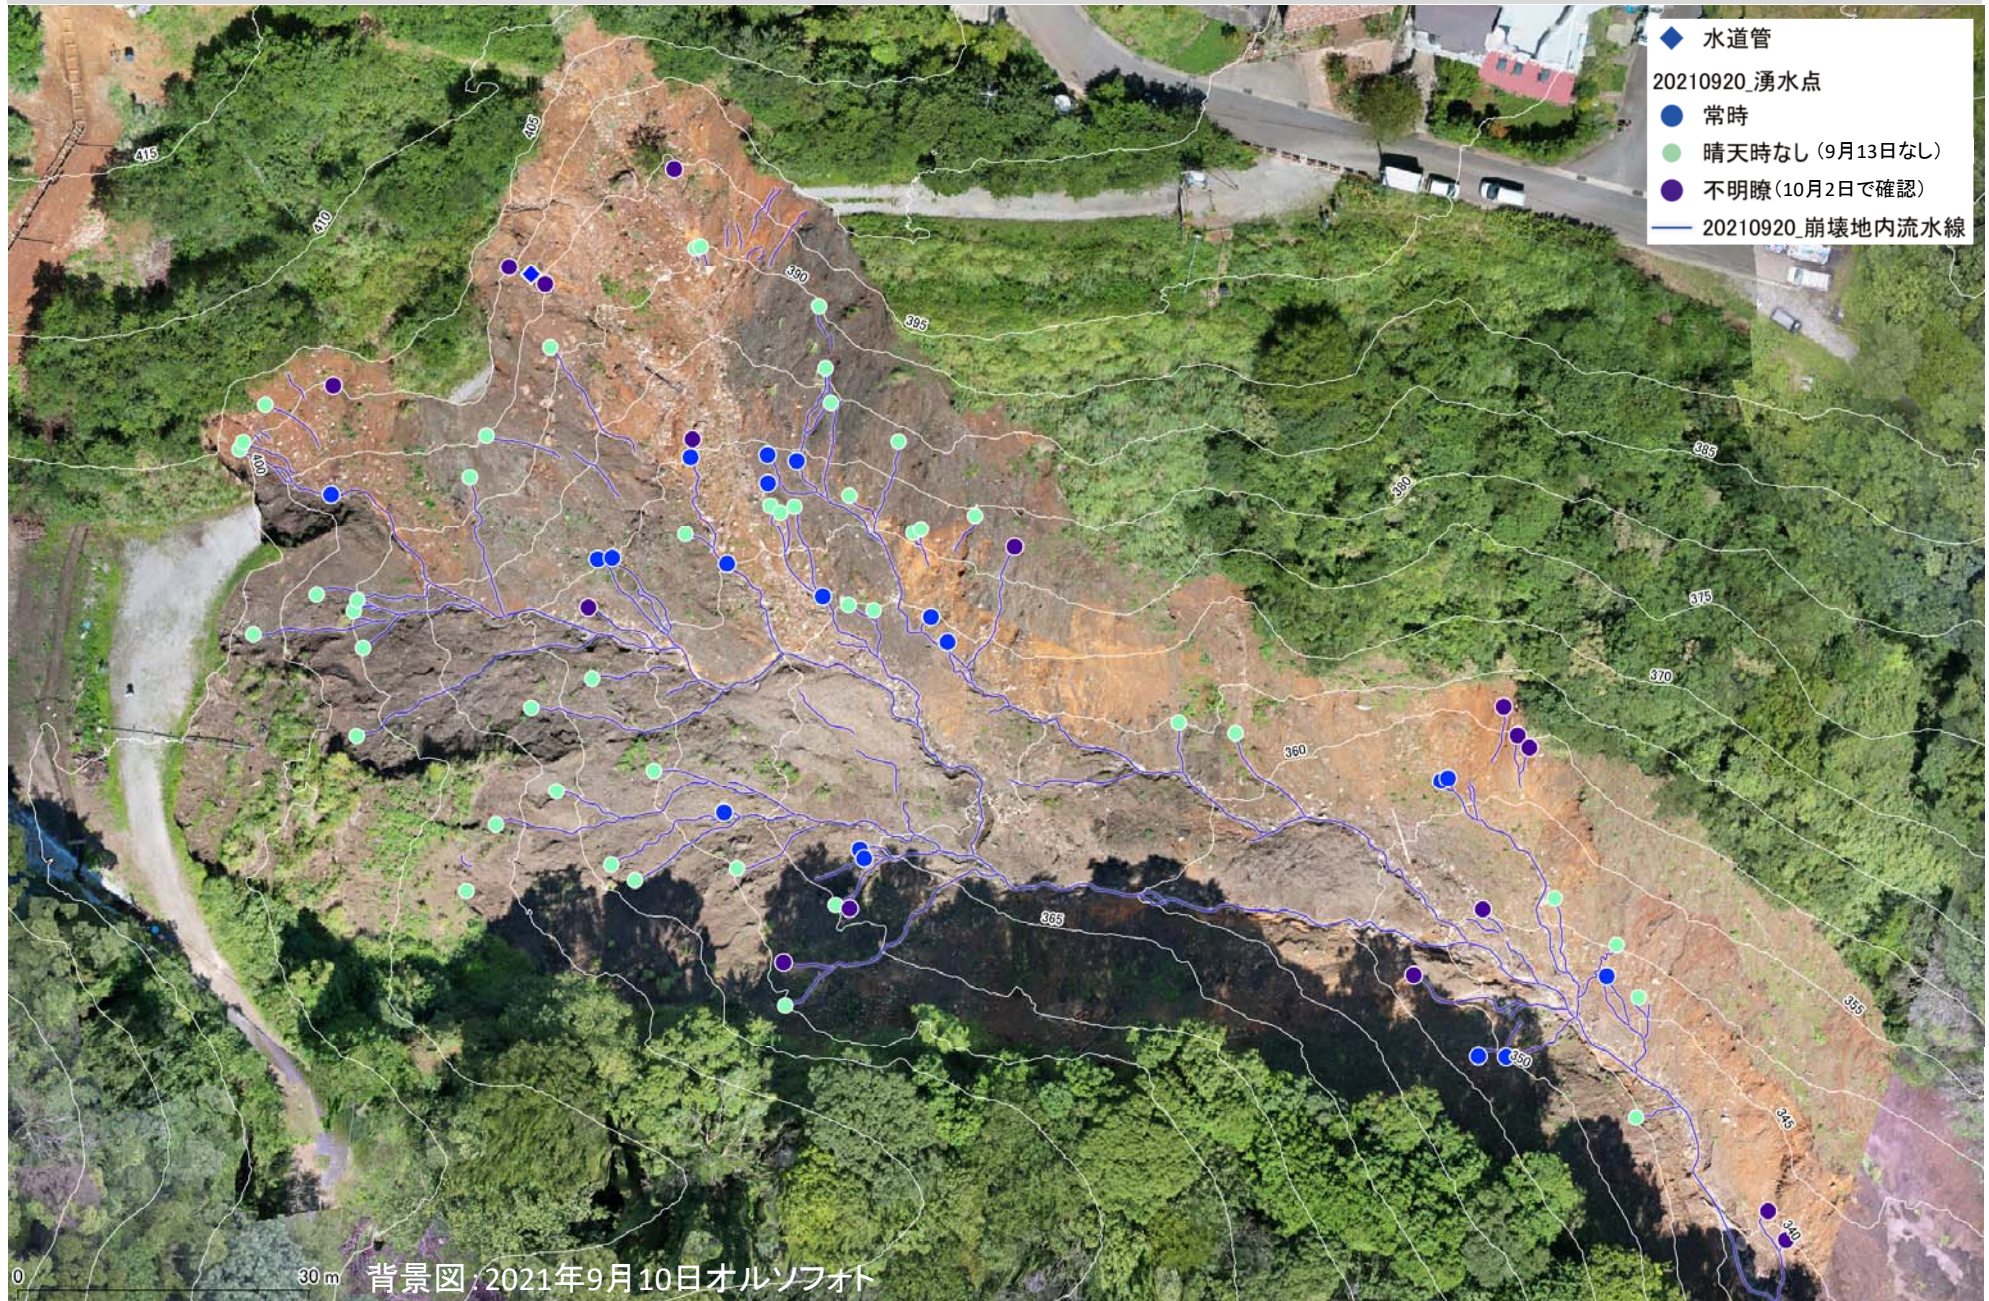
湧水地点分布図

9月20日の熱画像の判読により流水線を作成。流水線の始まる地点や、熱画像において水流が増加する地点を湧水点(流水開始点)とした。晴天時の観測である9月13日に認められない湧水点は「晴天時なし」とした。9月20日では不明瞭だが10月2日に確認できたものは「不明瞭」とした。

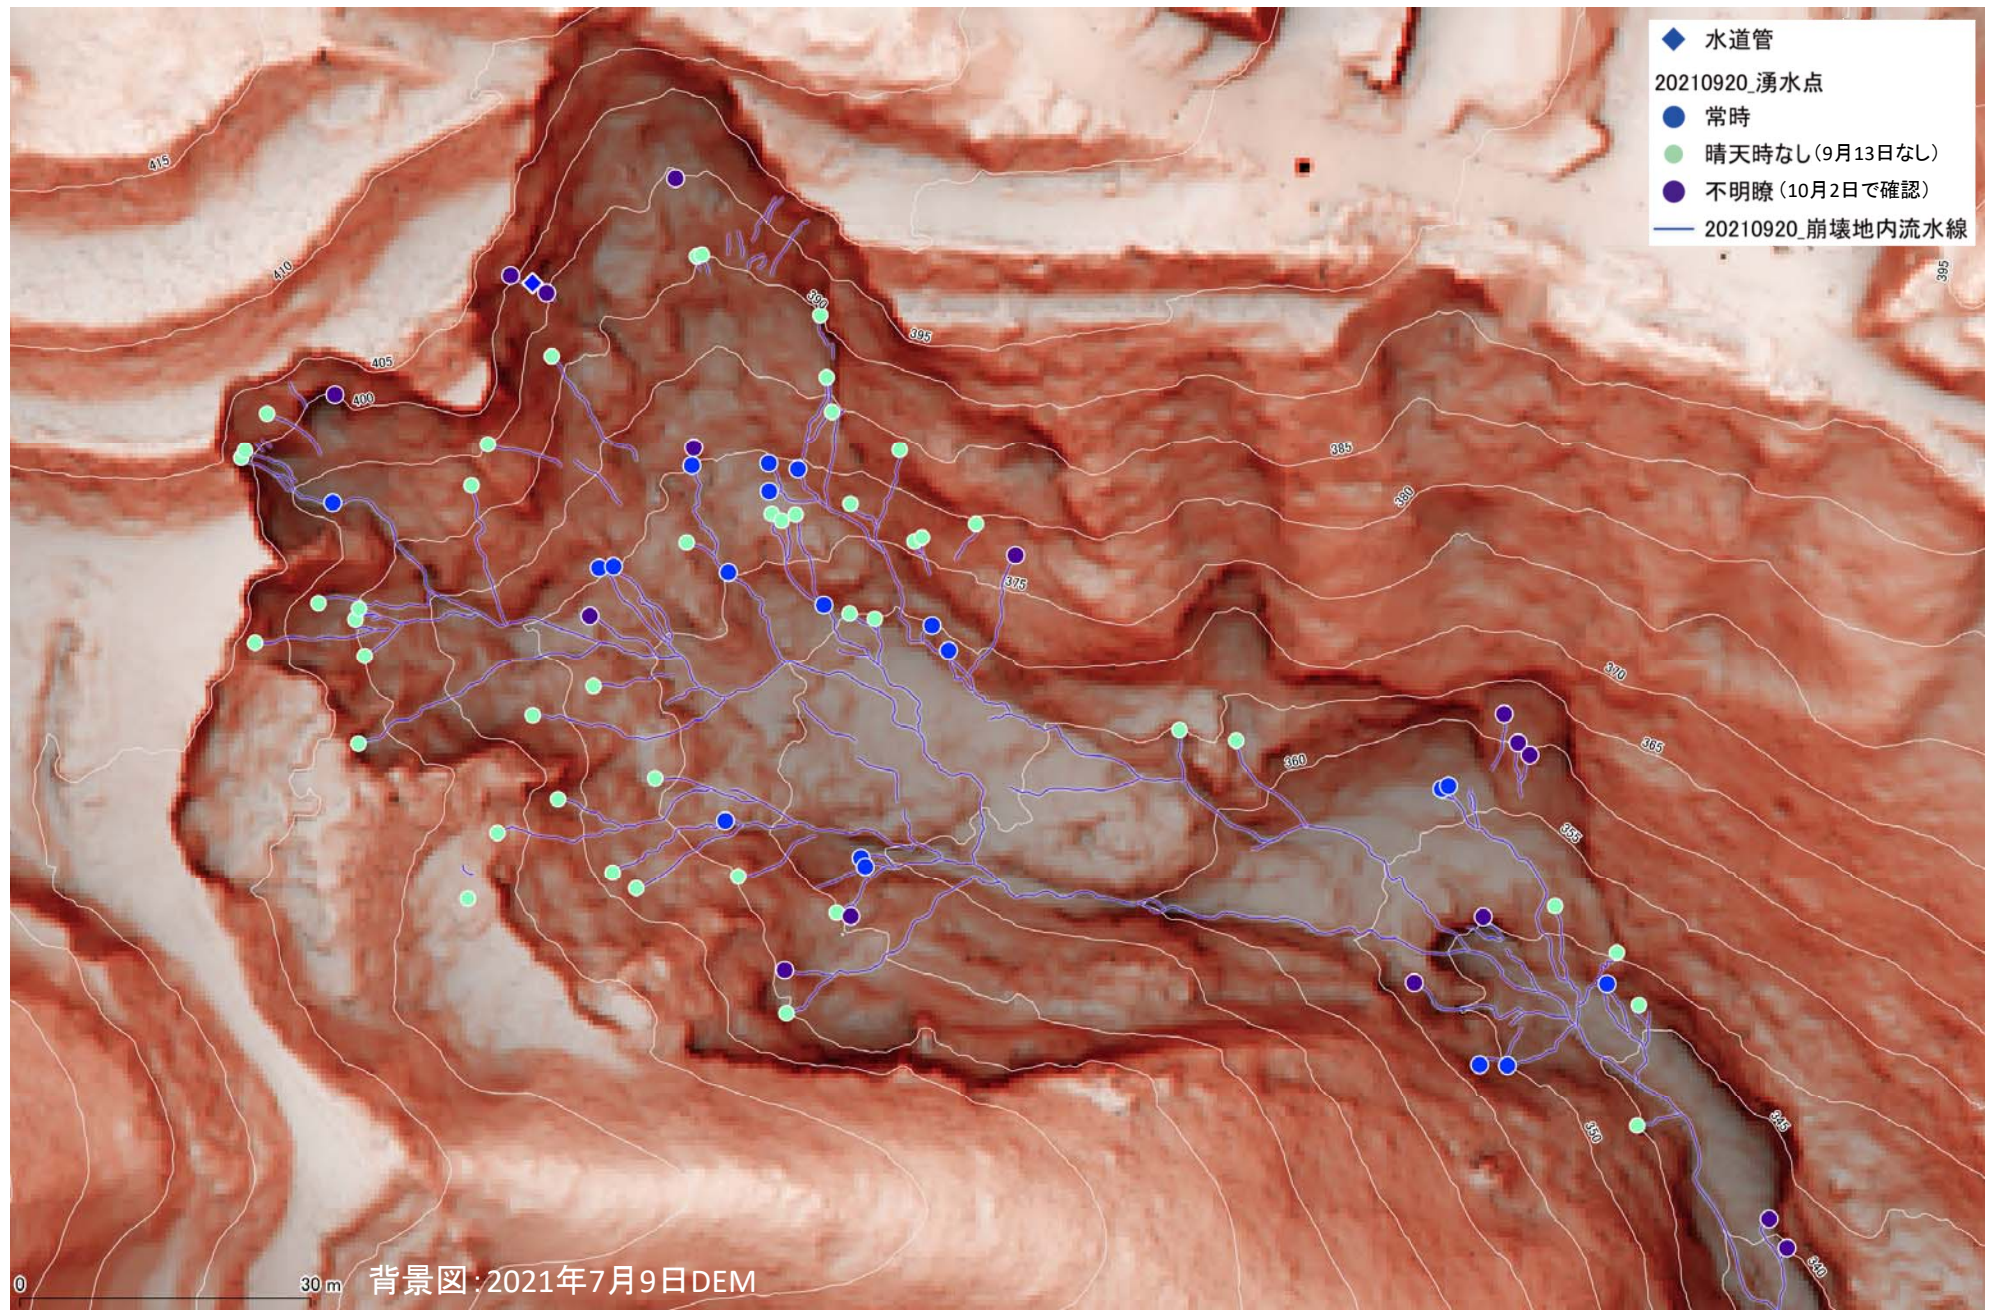
崩壊後湧水地点分布図(崩壊後地形)

湧水地点は崩壊地中央～左岸側に多く見られ、右岸側には少ない。
