空中写真判読による 盛土履歴

目的・方法

- 目的: 崩壊箇所およびその周辺における地形改変履歴を把握する。
- 過去の空中写真や航空レーザ計測データ、砂防基盤図を収集して、地形データ(DEM(樹木や建物を取り除いた地盤の高さ)またはDSM(樹木や建物を含んだ地表面の高さ))とオルソフォト(写真のゆがみを補正し地図と重ね合わせられるようにしたもの)を作成。
- **空中写真**からはSfM(Structure from Motion: 対象物を撮影した複数枚の写真から対象の形状を復元する手法)により地形データを作成。
ただし**地盤ではなく樹上を表したDSM**である点に注意が必要。
樹木や人家が無い箇所ではDEMと同じになる。
※空中写真には基準点(GCP: Ground Control Point)を与える必要がある。
地形改変が行われていないと考える地点をGCPとして、GCPの標高は2019年の航空レーザ計測データより取得した。
- 現地の地上からの写真
- **航空レーザ計測データ**からは**樹木を取り除いた地盤を表したDEM**を作成。
- 砂防基盤図では等高線からDEMを作成したが、航空レーザ計測のDEMより大きく精度が落ちる。
- 各時期の地形・空中写真の判読、および標高差分によって、時期別の盛土形状を判読。
- さらに、盛土に現れた雨裂等の変状を判読。

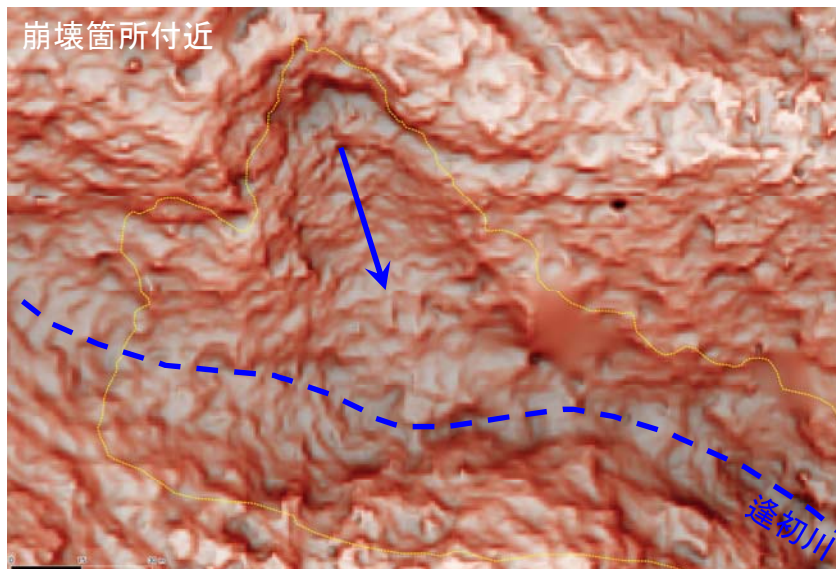
1967年10月12日

地形改変が行われる前のほぼ自然地形。
高木は少なく、逢初川内部(特に左岸)も低い植生のみ。

2021年の崩壊範囲のうち、北側の大きな崩壊部は、1967年時点で谷地形を呈している。

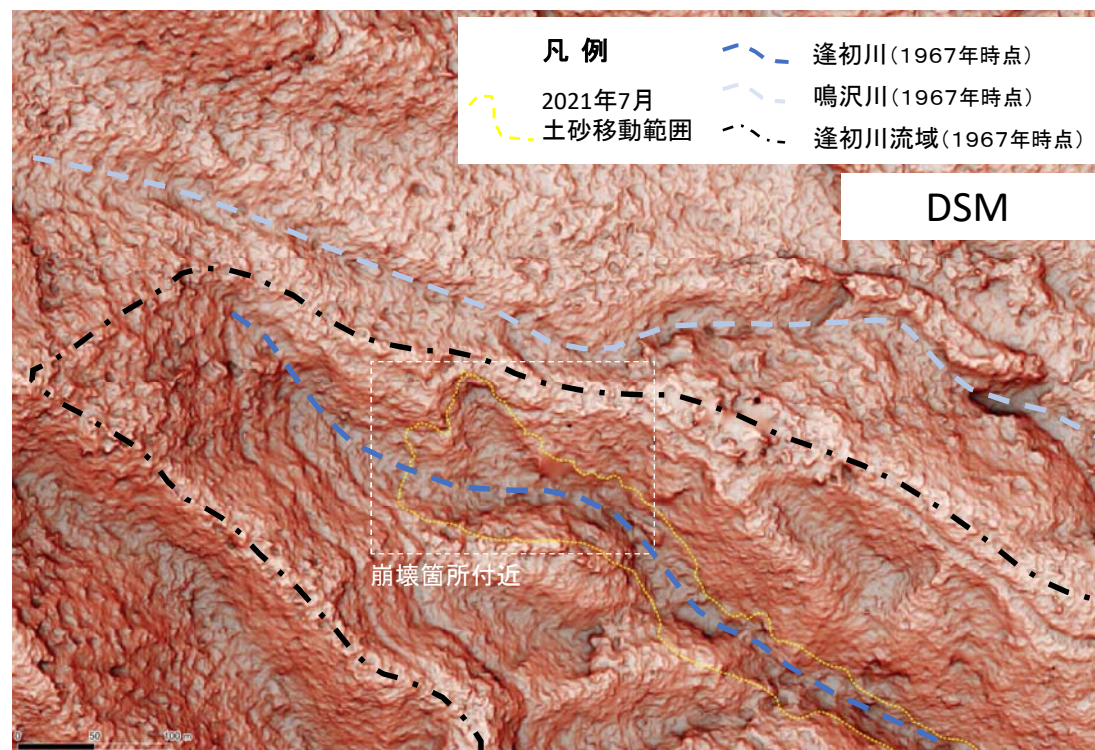
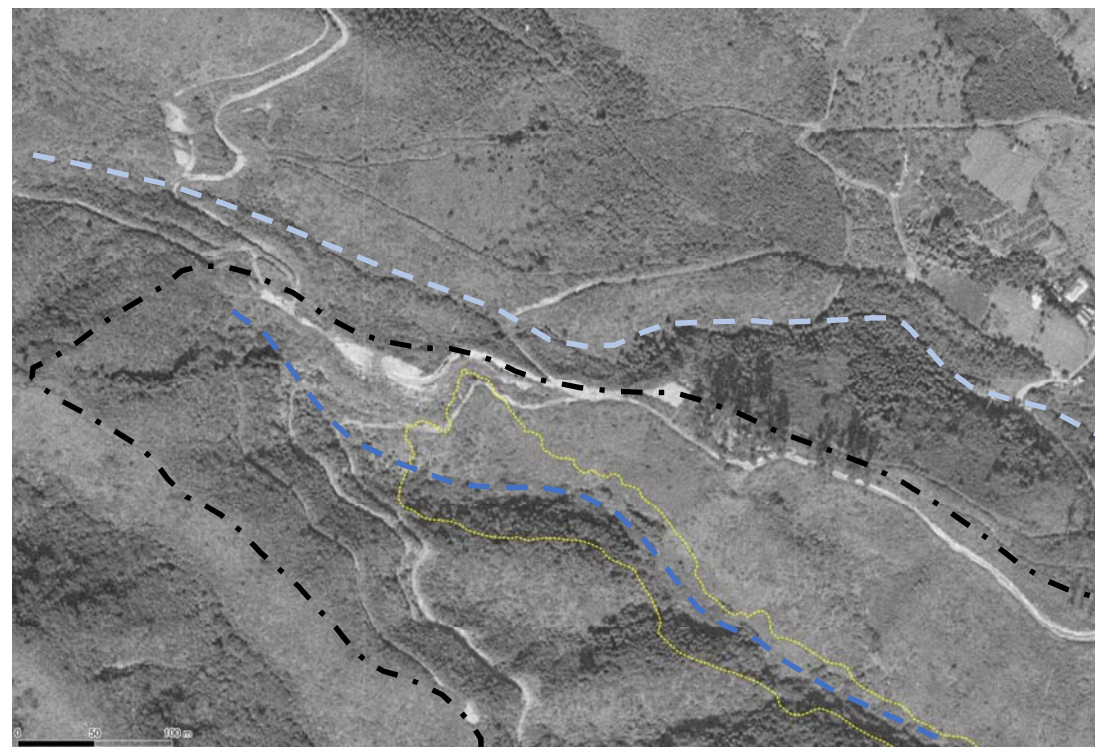
1976年11月25日

鳴沢川北側で小規模な造成が行われている。
林業等の作業道と考えられる小道が多数認められる。

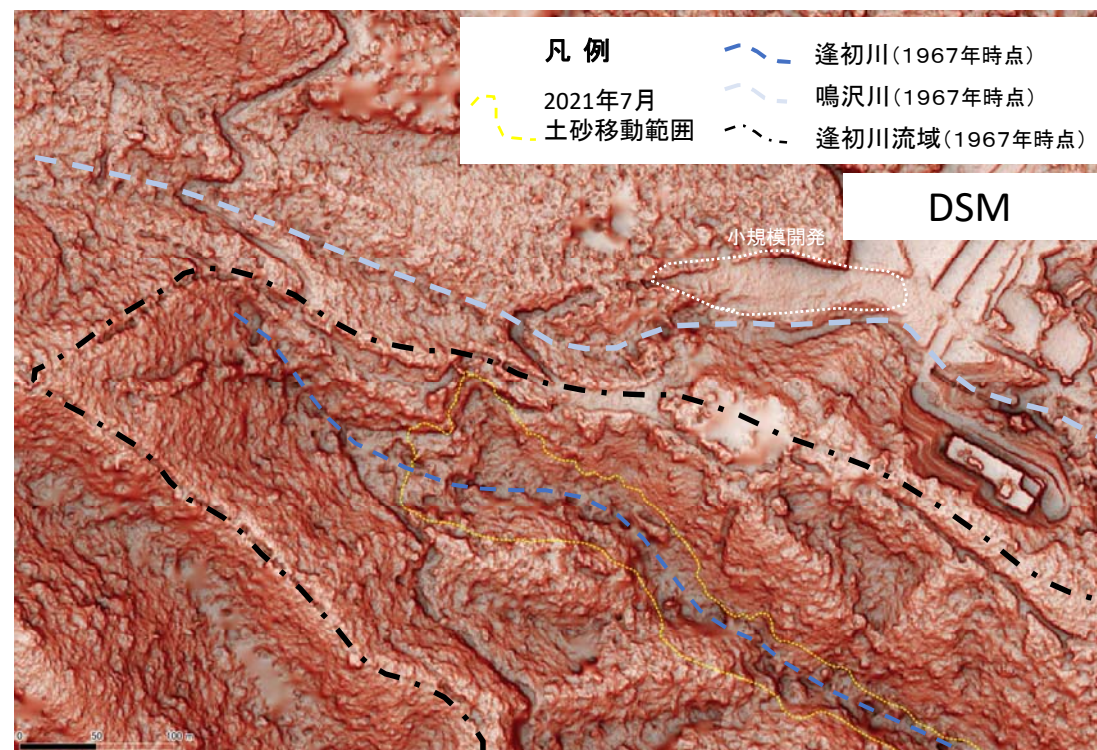
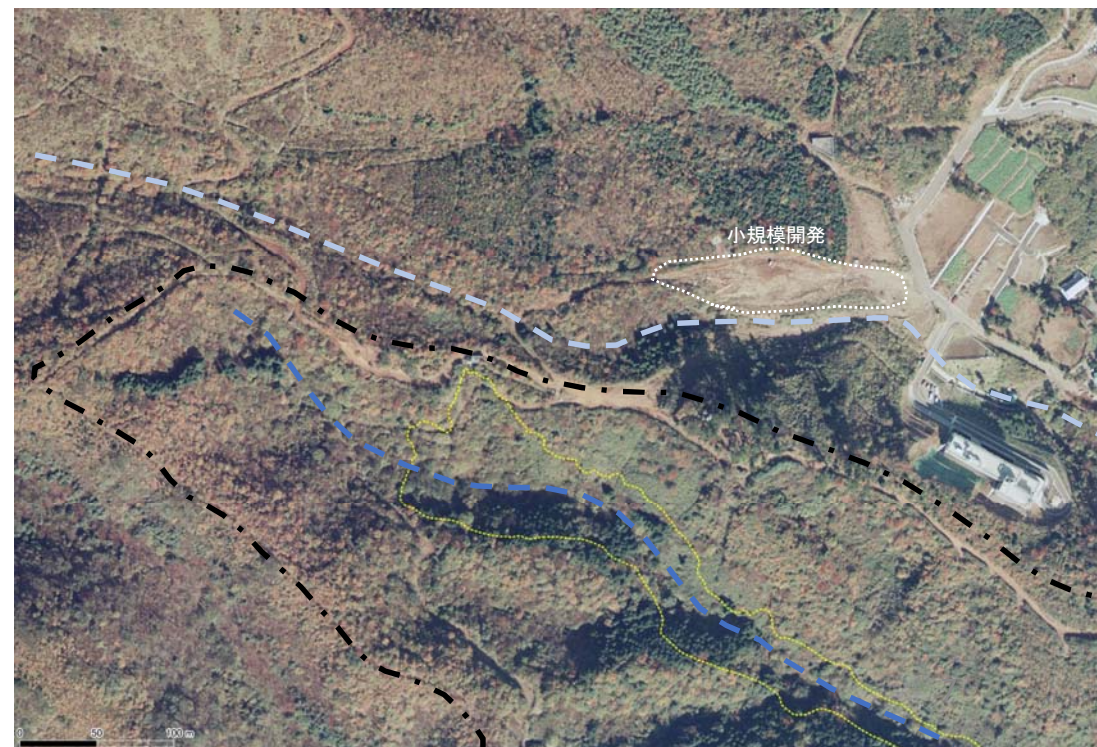
1999年12月7日

1976年から顕著な地形変化なし。樹木等の成長によりDSMでの地形判読は困難。

山中に多数あった作業道は植生が増えた影響で、空中写真からは判読困難。

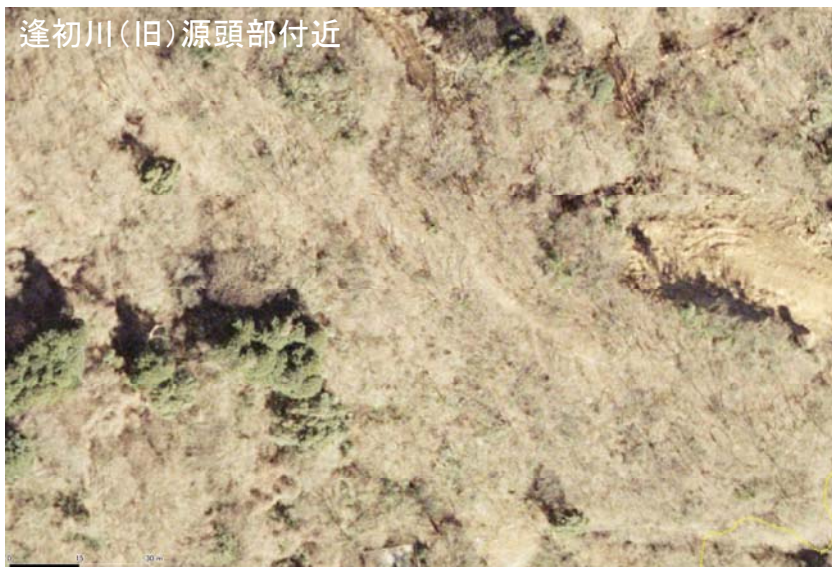
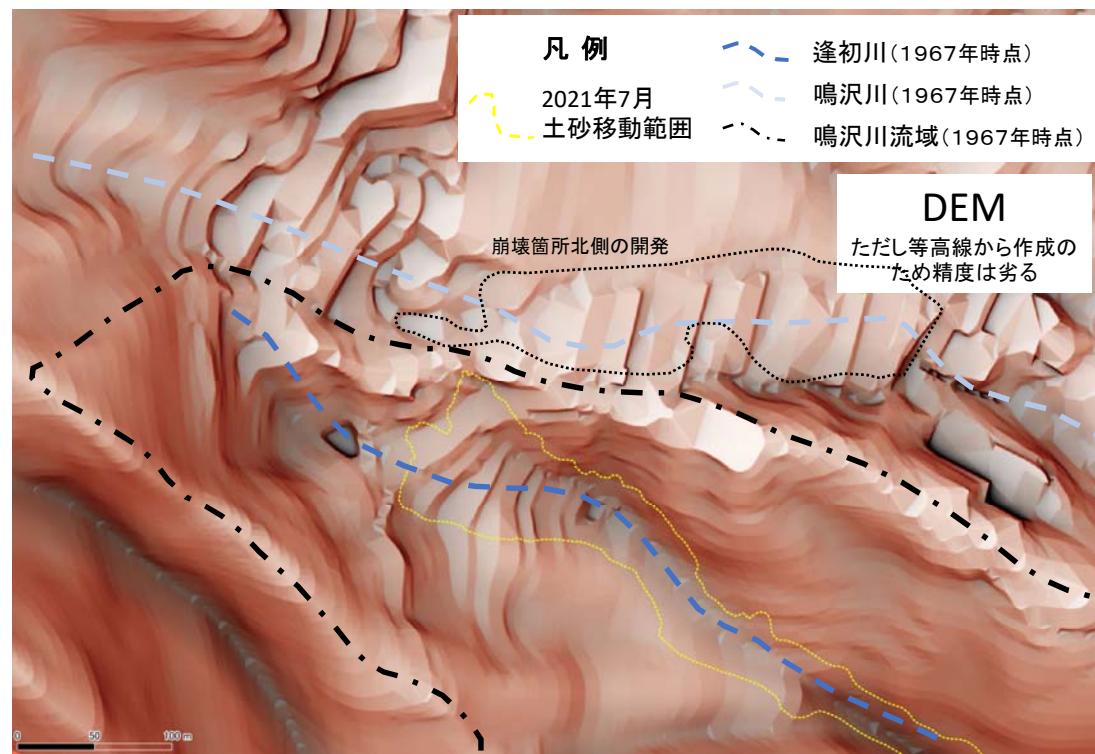
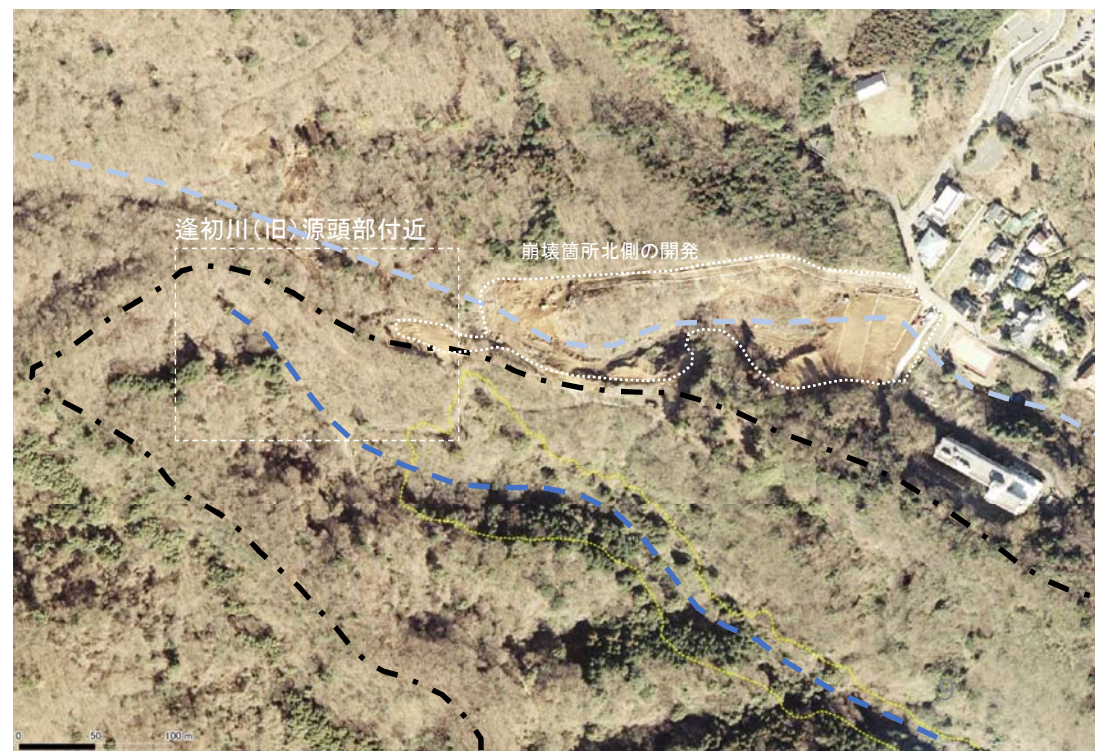
2002年1月23日

崩壊箇所北側の造成が行われている。造成部分の鳴沢川は消失。

崩壊箇所については積極的な地形改変は行われていないように見える(等高線から作成したDEMのため、階段状の地形があるように見えるが、逢初川内での盛土はまだ行われていない。)

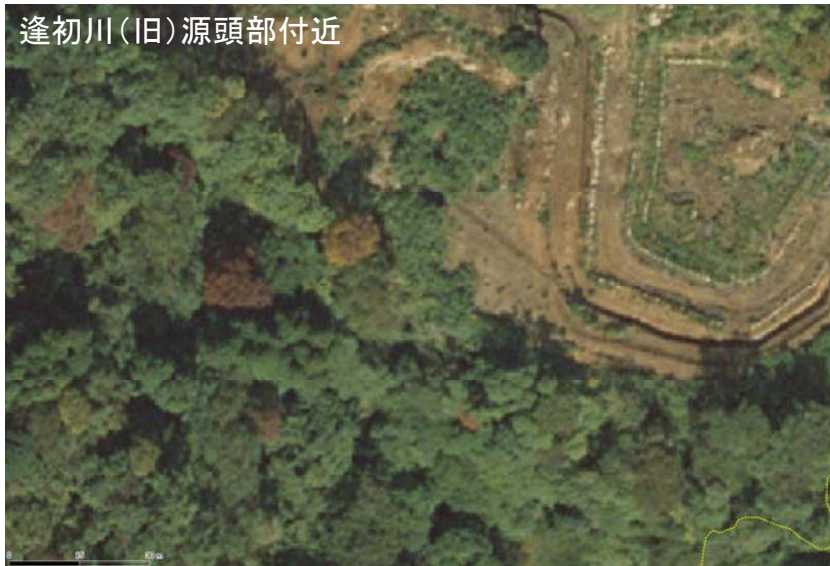
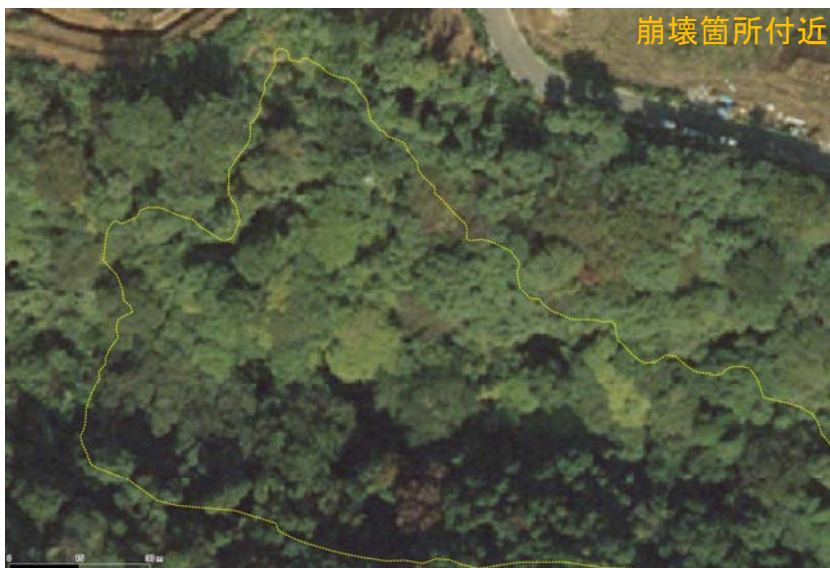
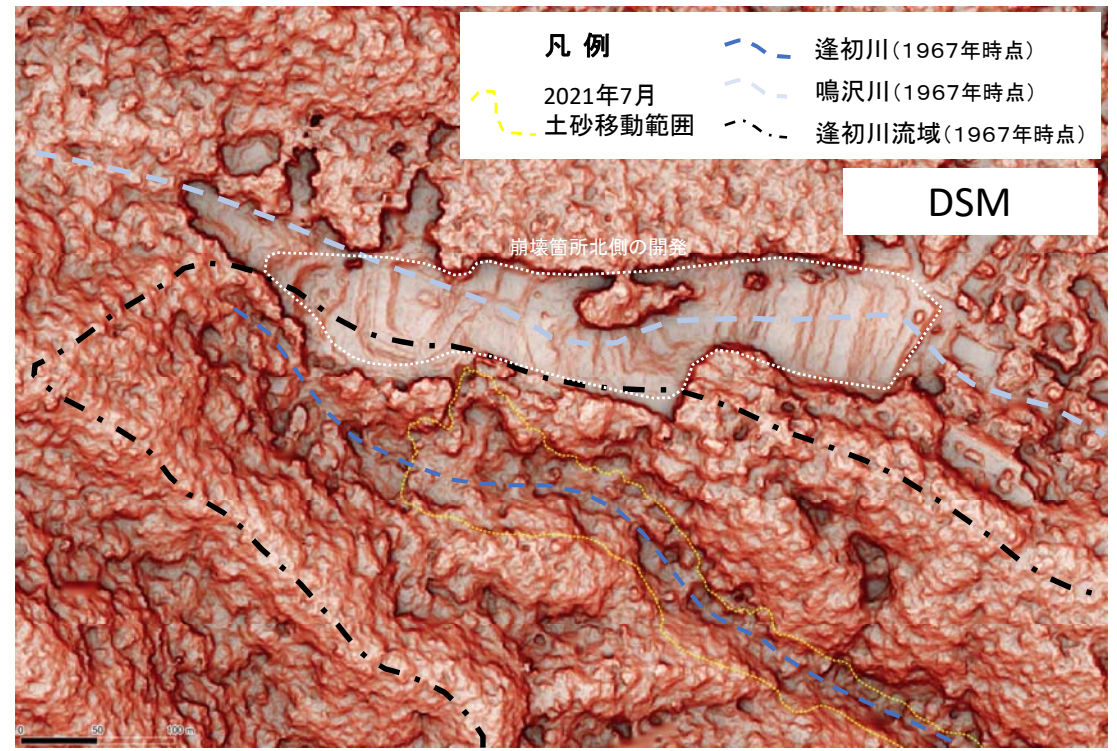
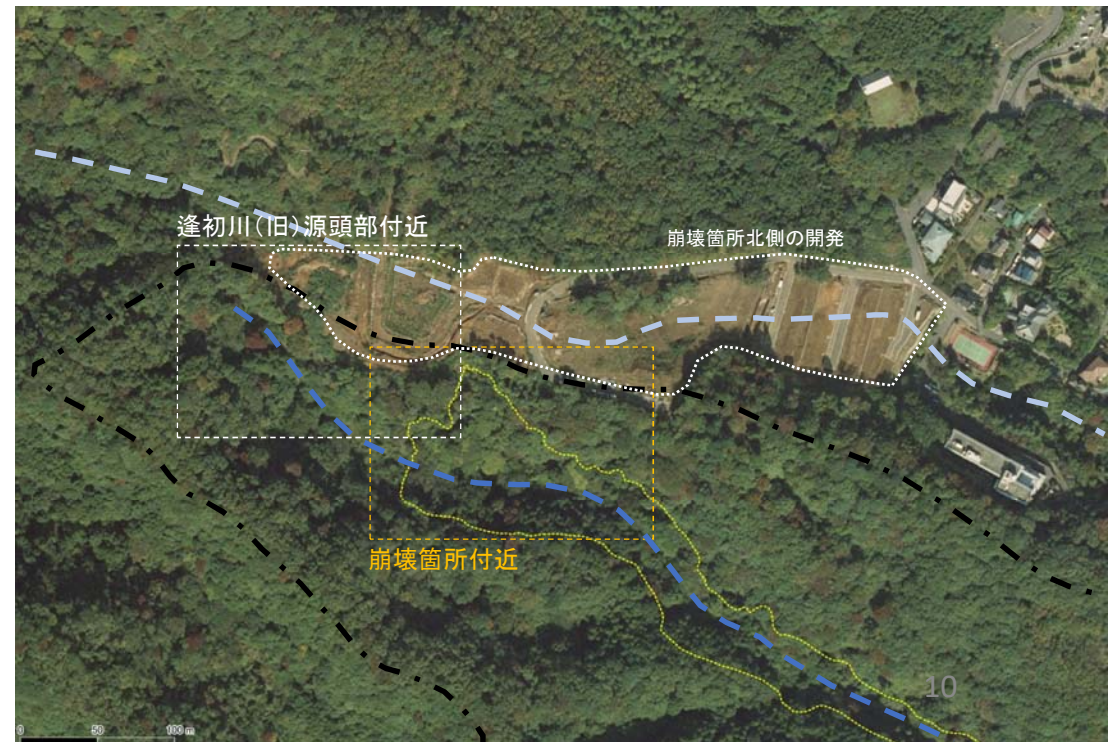
2005年11月8日

崩壊箇所北側の造成が行われている。崩壊箇所については積極的な地形改変は行われていないように見える。

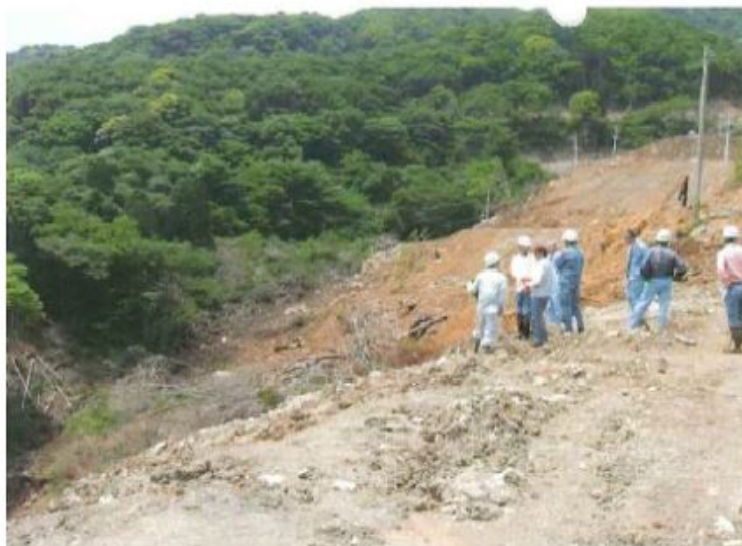
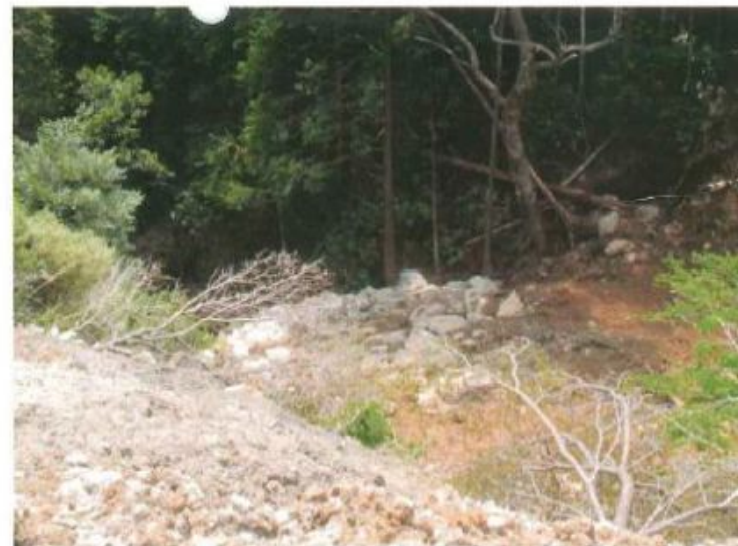
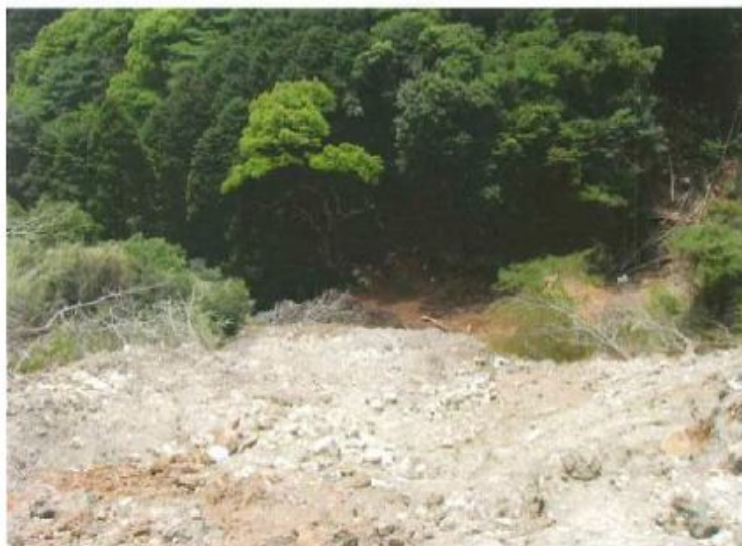
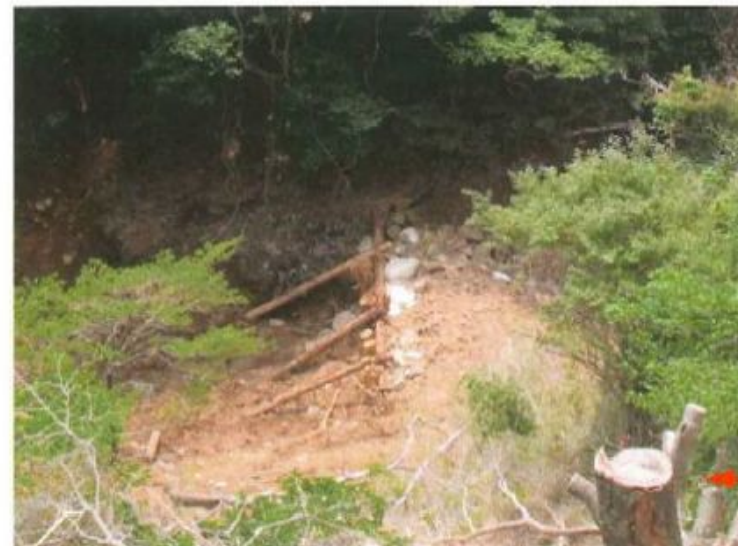
2007年5月22日撮影
(県東部農林事務所現地調査)

沢の本流の標高 350m付近に転石土留、その 20mほど上流に土留柵。森林はすでに広範囲に伐採されている。

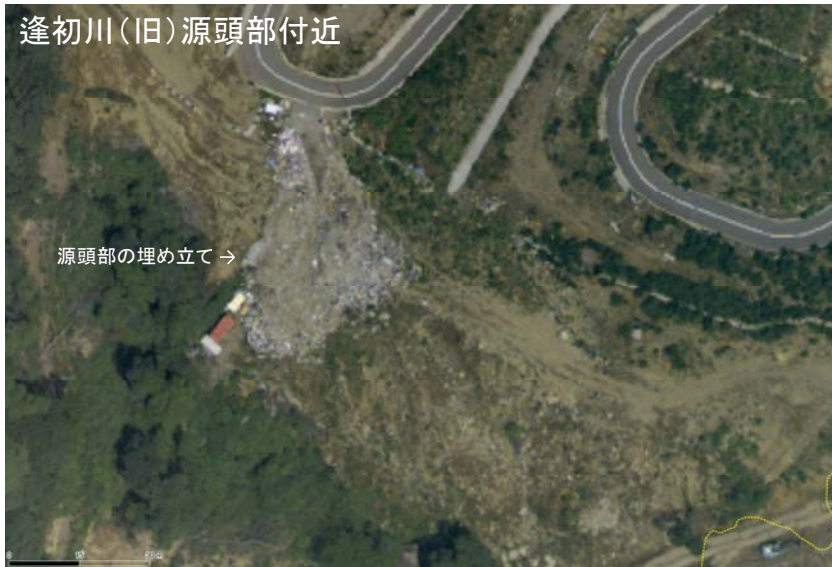
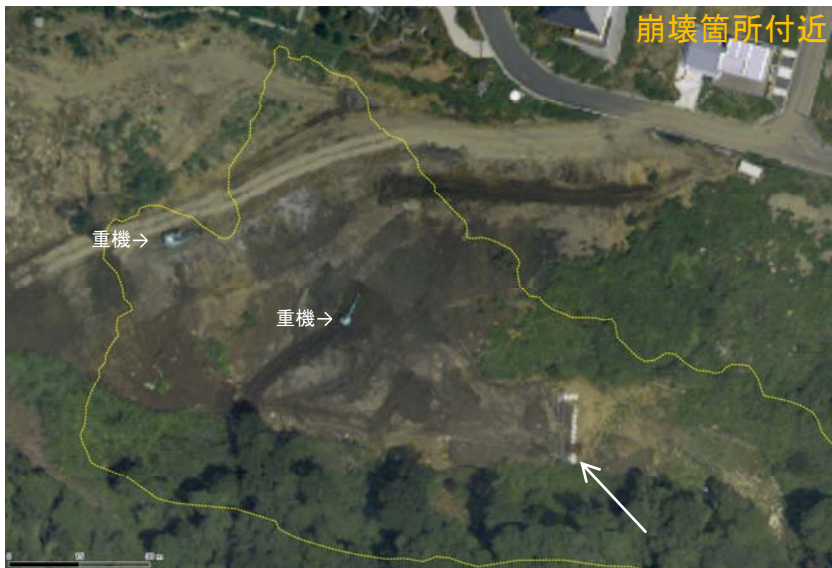
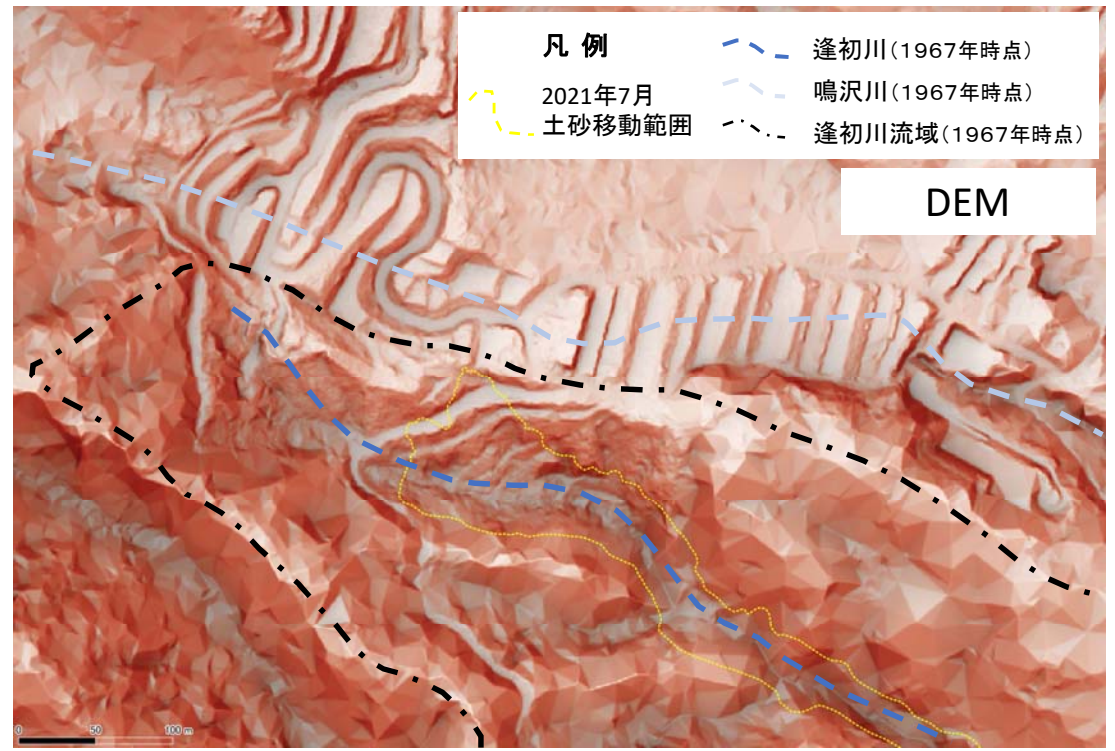
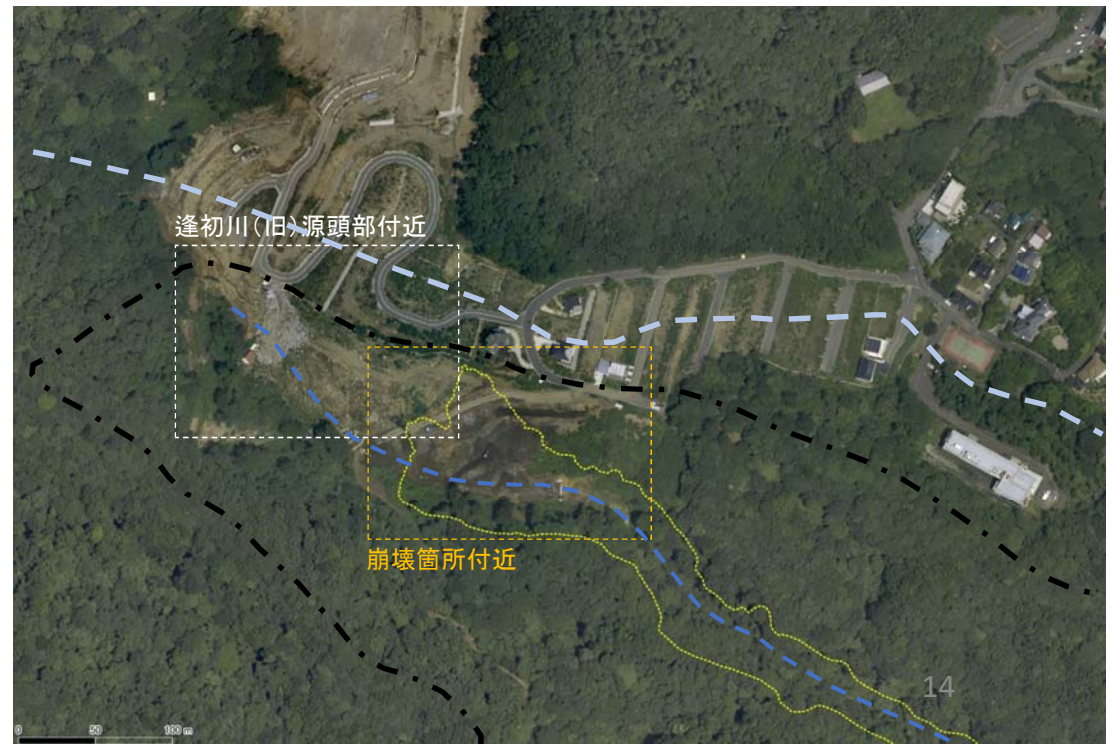
2009年6月27日

崩壊箇所北側の造成はほぼ完了。
 逢初川源頭部の埋め立てが行われている。
 崩壊箇所付近でも盛土作業が行われている。崩壊した盛土
 の下端に近い位置に何らかの構造物(矢印)が作られている。

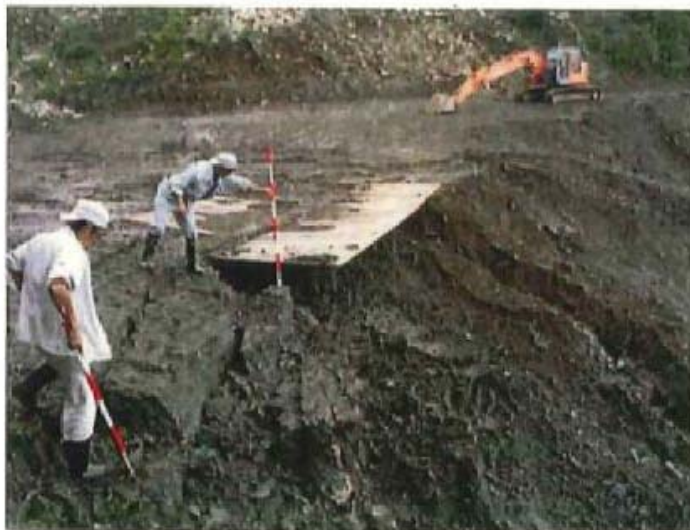
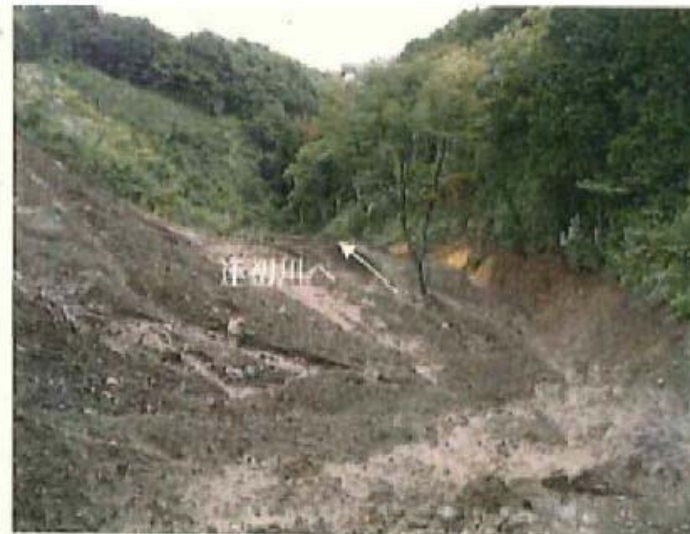
2009年10月9日撮影
(県熱海土木事務所現地調査)

雨水により、開発地の転圧不足の土砂が
流れ出ていることを確認。

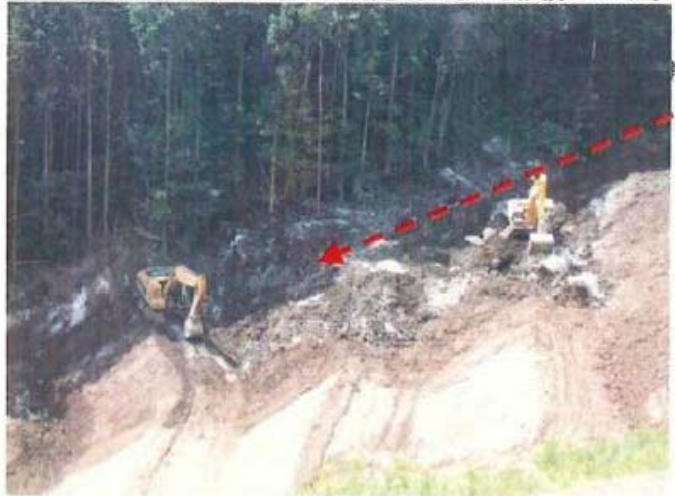
2010年8月31日撮影
(県東部健康福祉センター現地調査)

残土処分場の中腹あたりで、固化剤を混ぜながら修復していた。

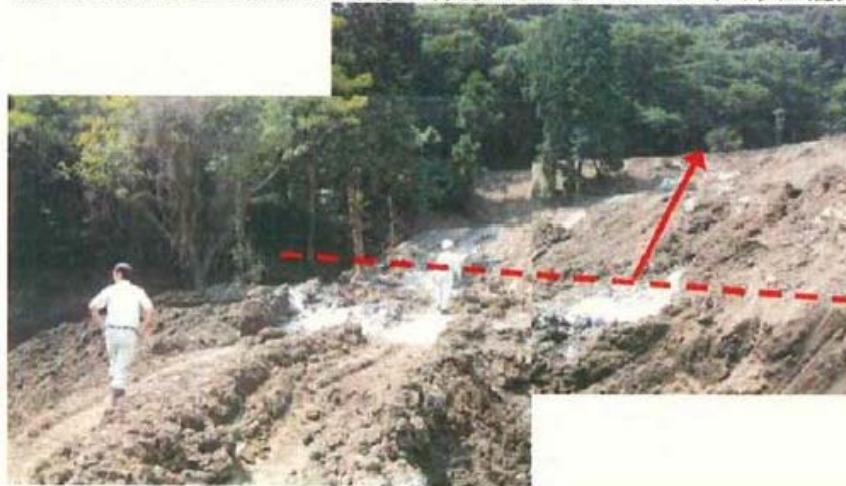
崩れた場所から上段を望む。赤い線あたりから上の土に木くずが混入している。

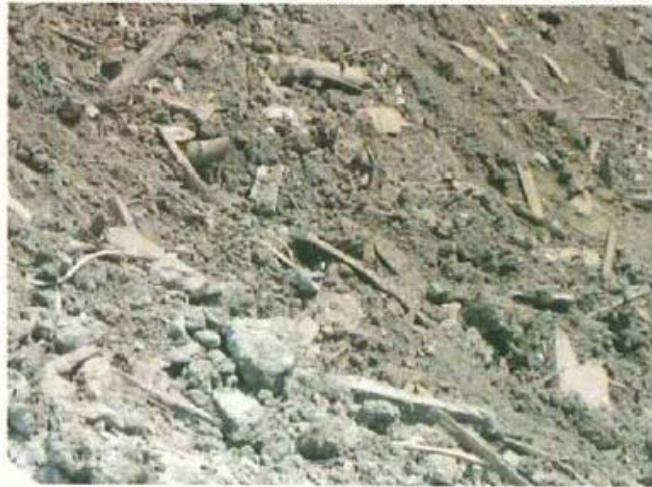
残土の状況。20~30cm程度の木の棒がかなり混入している。

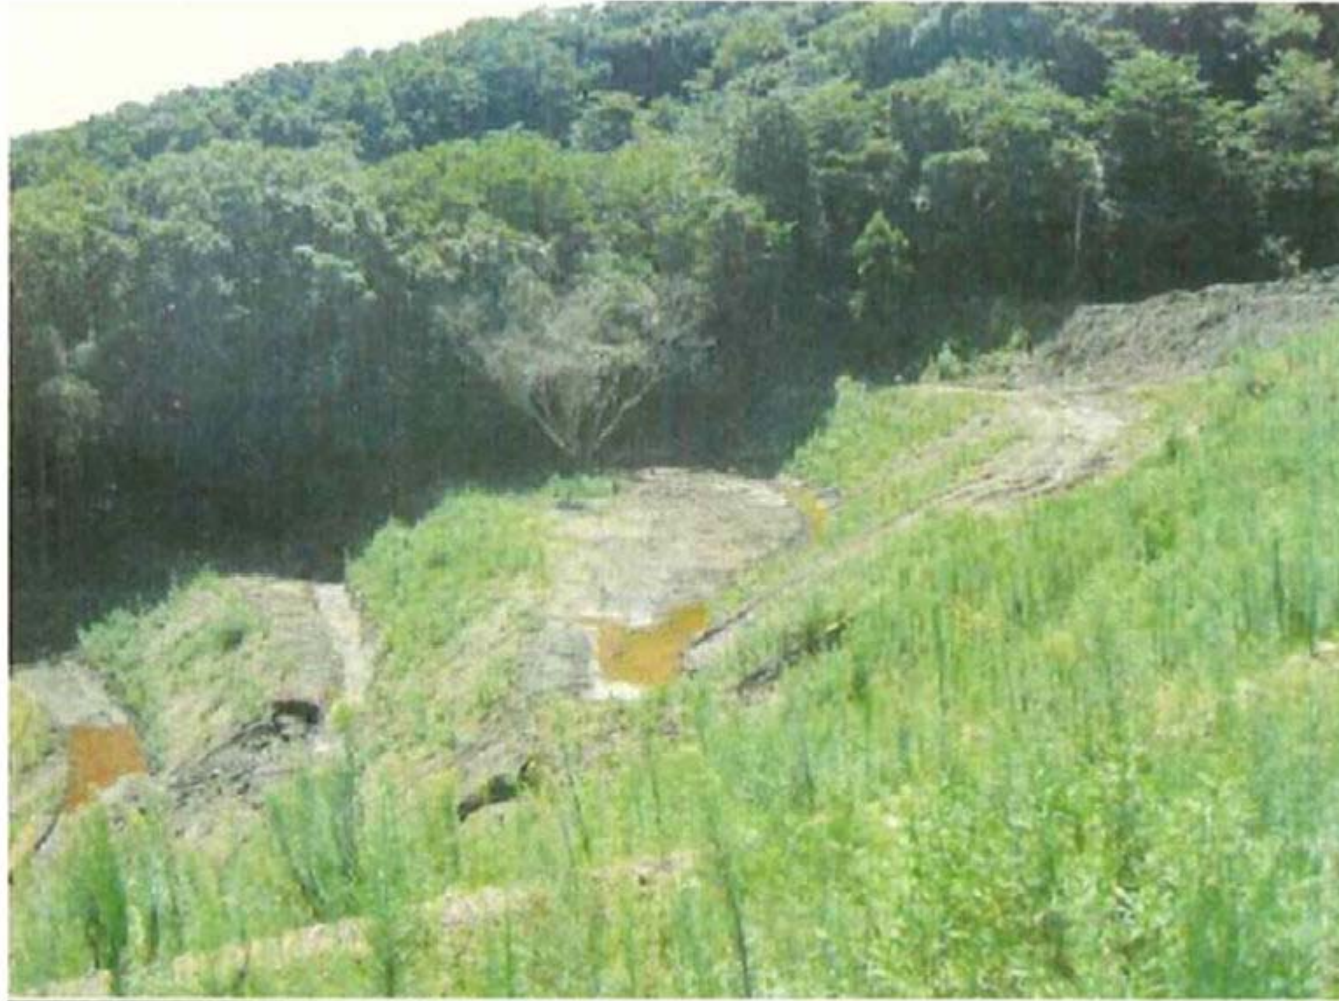
2011年8月30日撮影
(県東部健康福祉センター現地調査)

排水状況が悪く、小段の上に水たまり、左岸側に水みち、崩壊が見られる

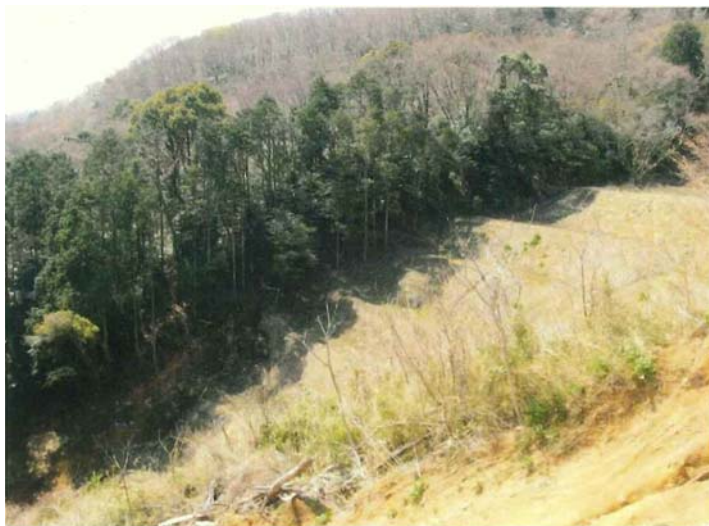
残土による盛土法面

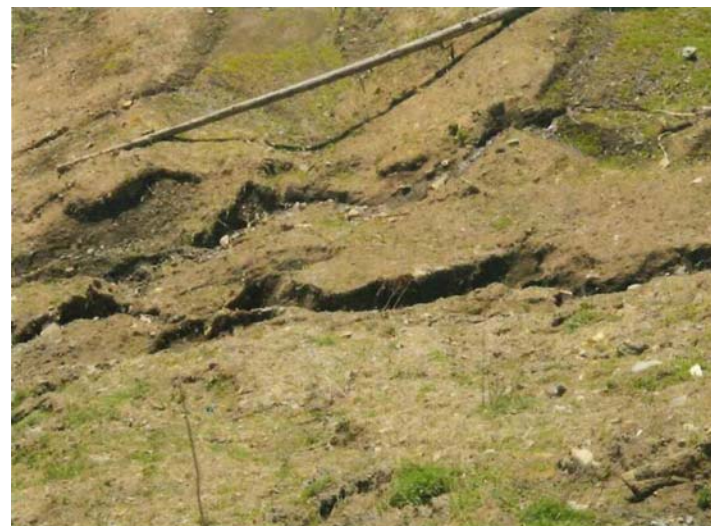
法面の浸食発達状況

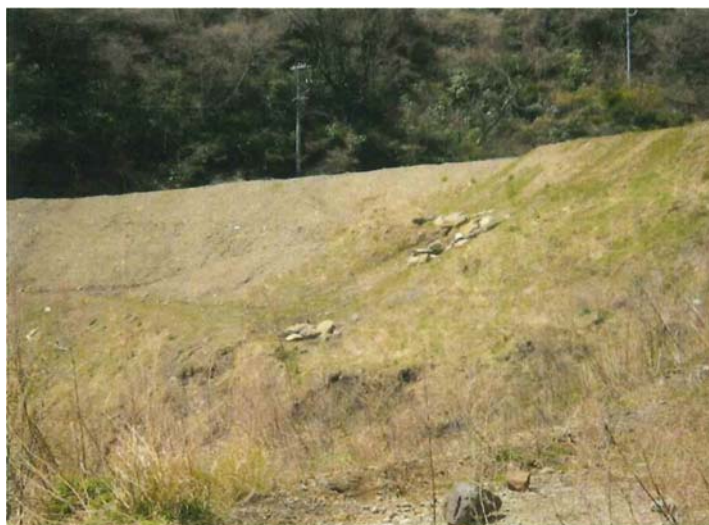
法面の緑化状況

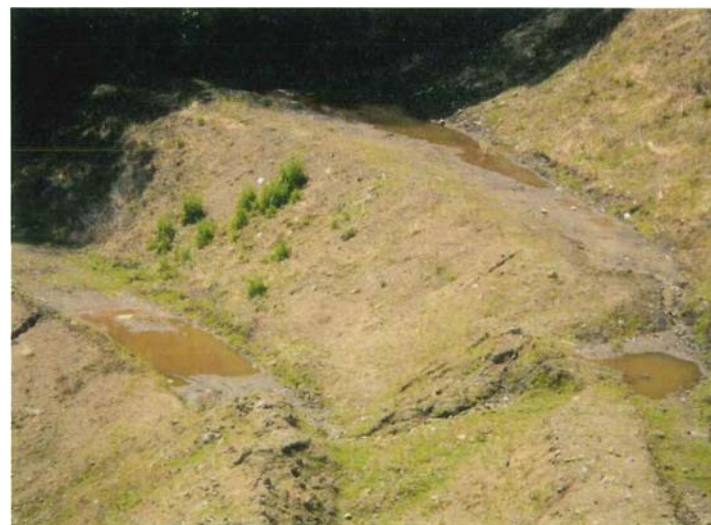
小段勾配の処理の悪さによる盛土法面の水溜り

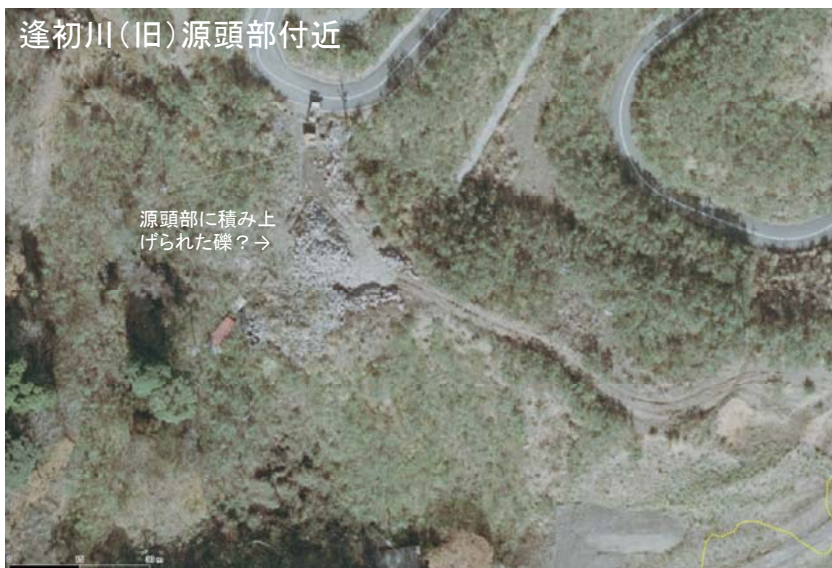
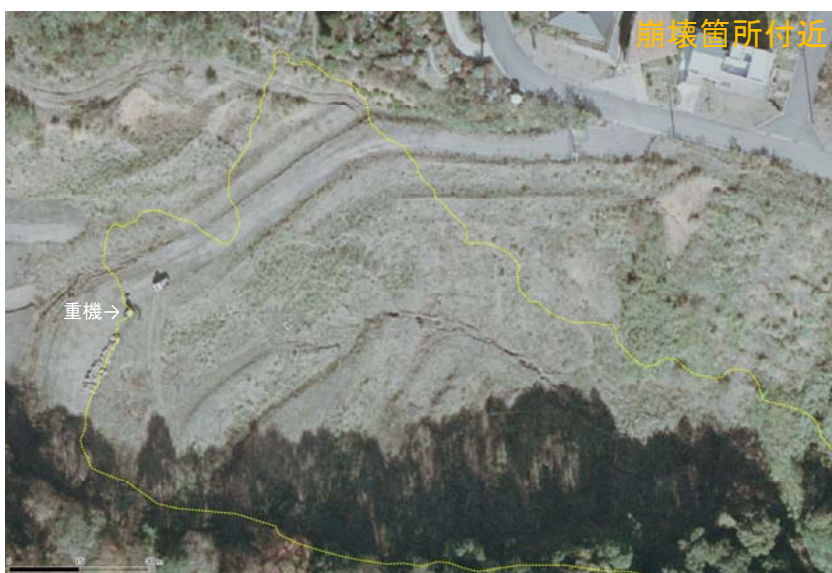
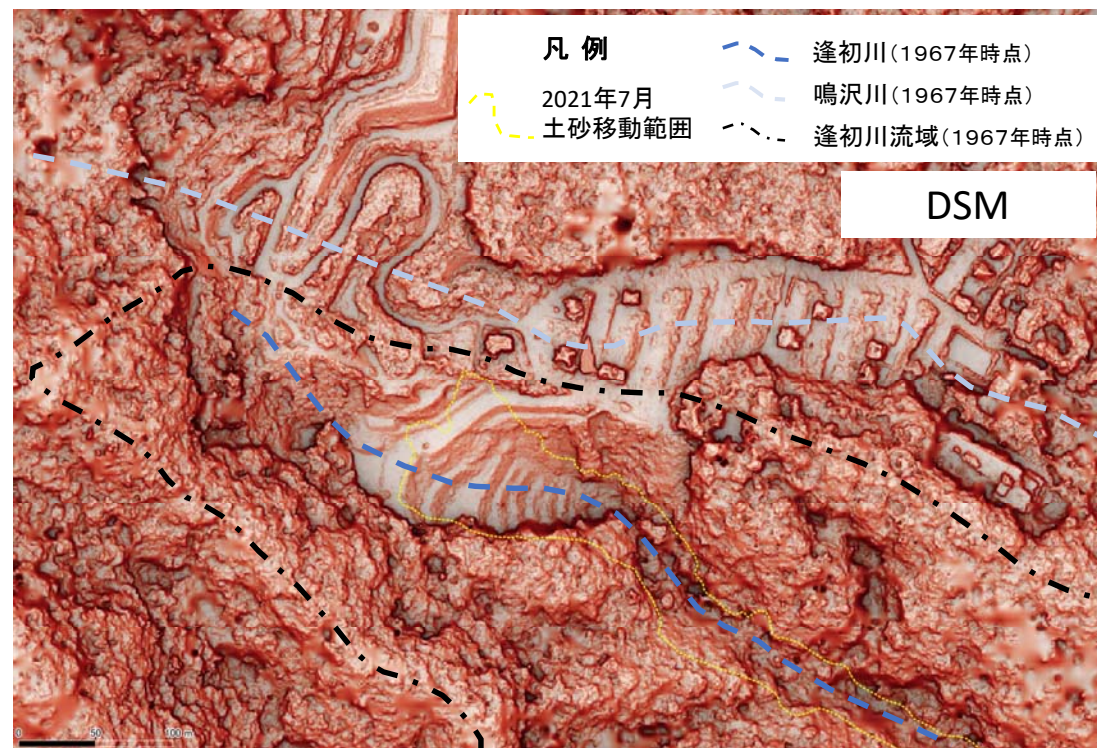
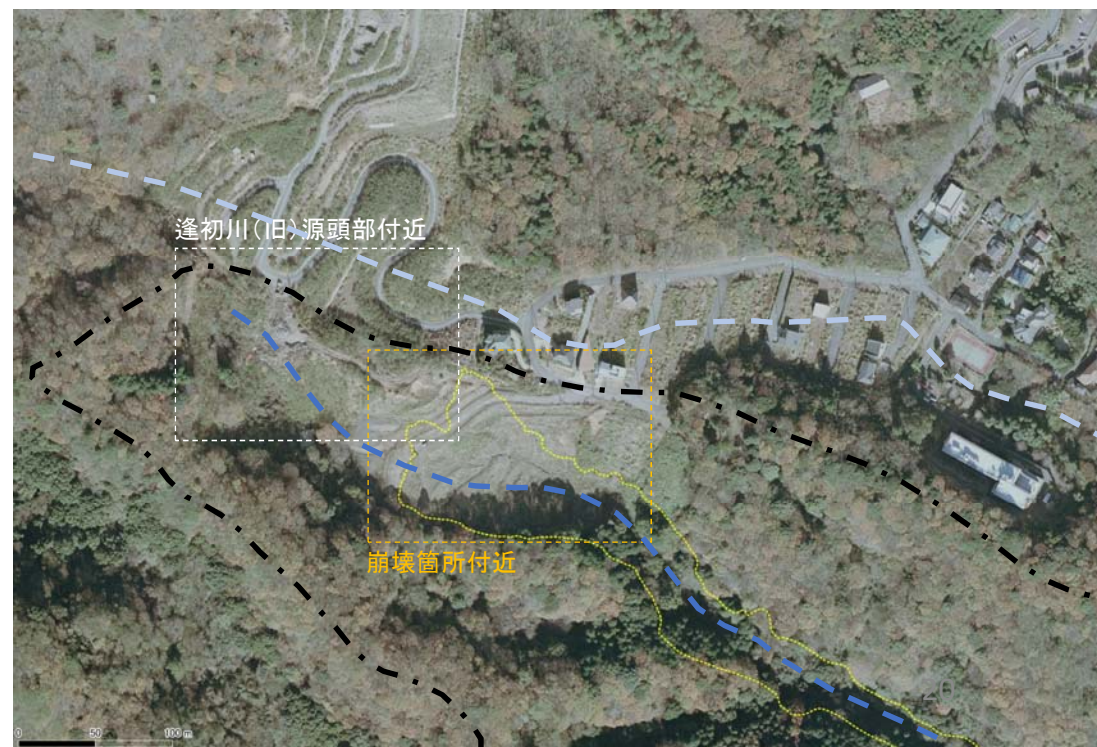
2012年12月11日

逢初川源頭部には礫？が積み上げられている。
崩壊箇所北側の造成地は変化なし。
崩壊箇所付近の盛土がほぼ完了。

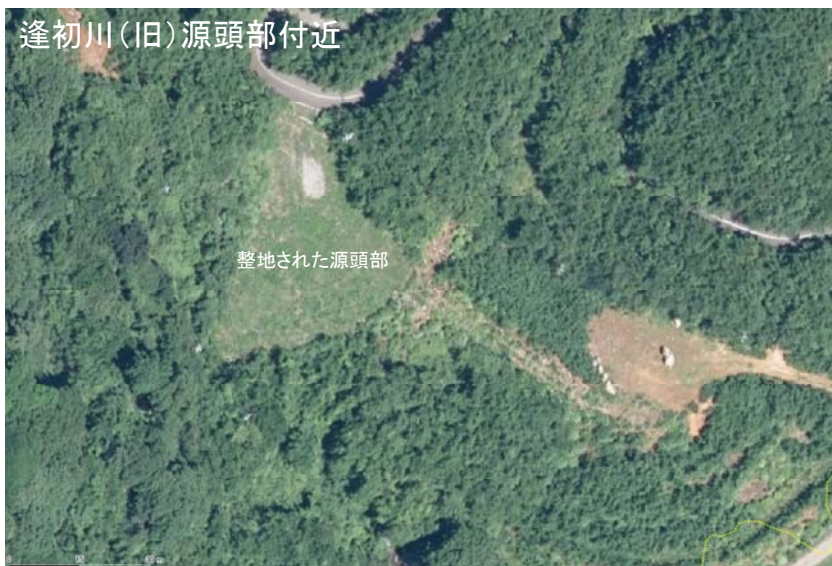
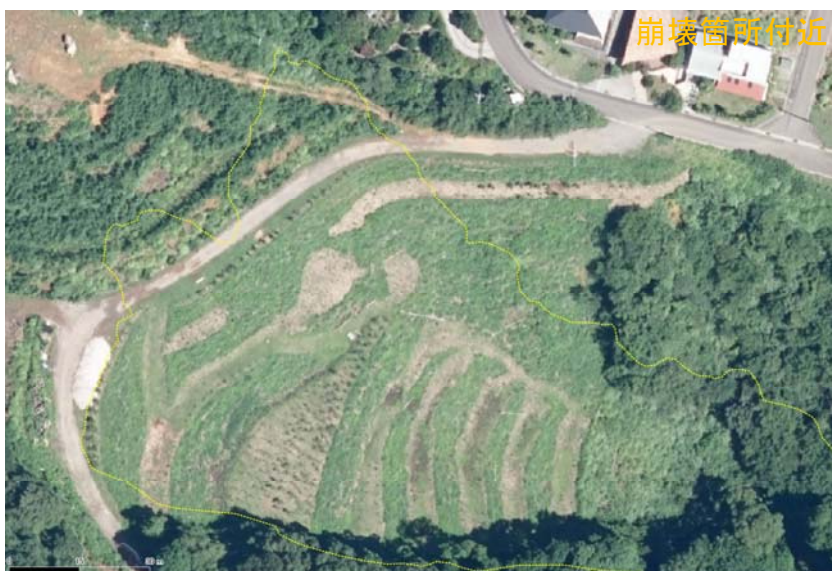
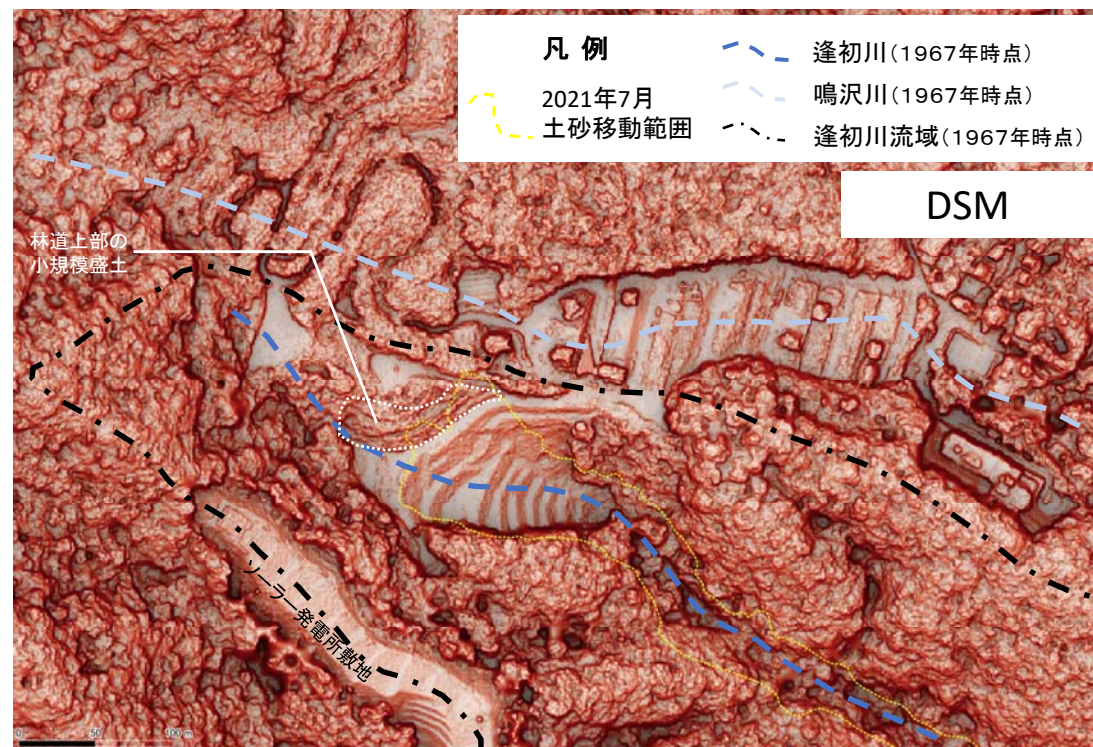
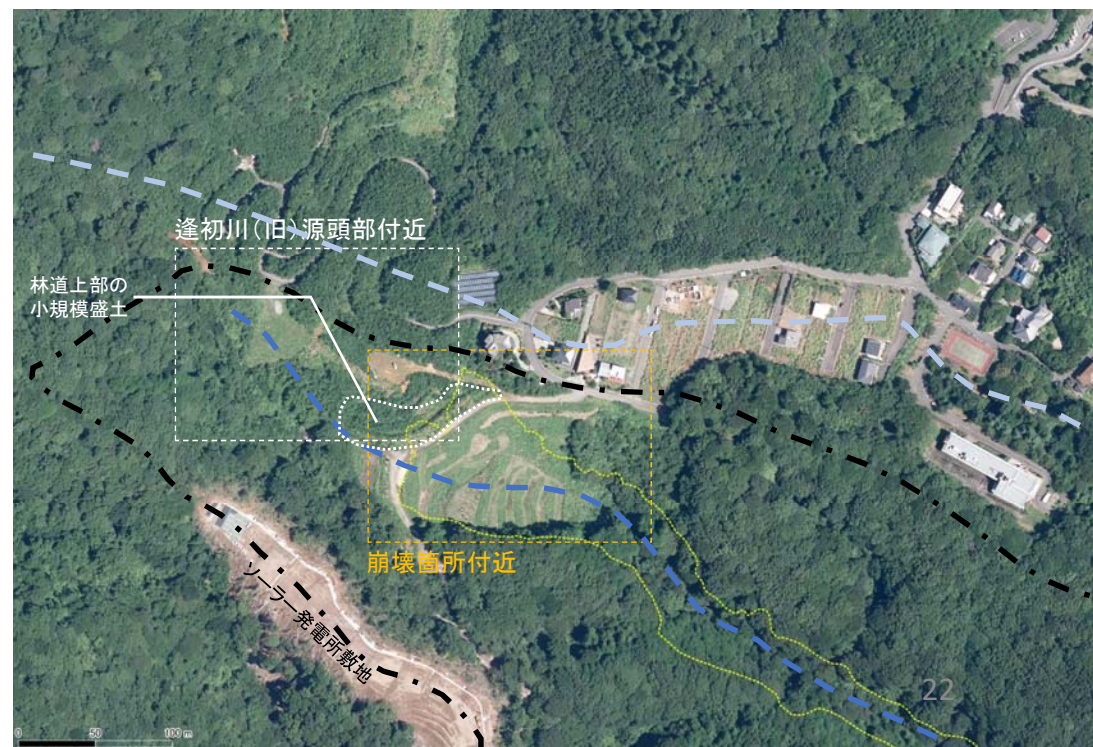
2017年8月9日

逢初川源頭部付近に露出していた礫？は整理・整地された。
崩壊箇所付近の林道上部に小規模な盛土が行われた。
崩壊箇所付近の南側の尾根にソーラー発電所の敷地が造成された。
