空中写真判読による 盛土履歴

目的・方法

- 目的: 崩壊箇所およびその周辺における地形改変履歴を把握する。
- 過去の空中写真や航空レーザ計測データ、砂防基盤図を収集して、地形データ(DEM(樹木や建物を取り除いた地盤の高さ)またはDSM(樹木や建物を含んだ地表面の高さ))とオルソフォト(写真のゆがみを補正し地図と重ね合わせられるようにしたもの)を作成。
- **空中写真**からはSfM(Structure from Motion: 対象物を撮影した複数枚の写真から対象の形状を復元する手法)により地形データを作成。
ただし**地盤ではなく樹上を表したDSM**である点に注意が必要。
樹木や人家が無い箇所ではDEMと同じになる。
※空中写真には基準点(GCP: Ground Control Point)を与える必要がある。
地形改変が行われていないと考える地点をGCPとして、GCPの標高は2019年の航空レーザ計測データより取得した。
- 現地の地上からの写真
- **航空レーザ計測データ**からは**樹木を取り除いた地盤を表したDEM**を作成。
- 砂防基盤図では等高線からDEMを作成したが、航空レーザ計測のDEMより大きく精度が落ちる。
- 各時期の地形・空中写真の判読、および標高差分によって、時期別の盛土形状を判読。
- さらに、盛土に現れた雨裂等の変状を判読。

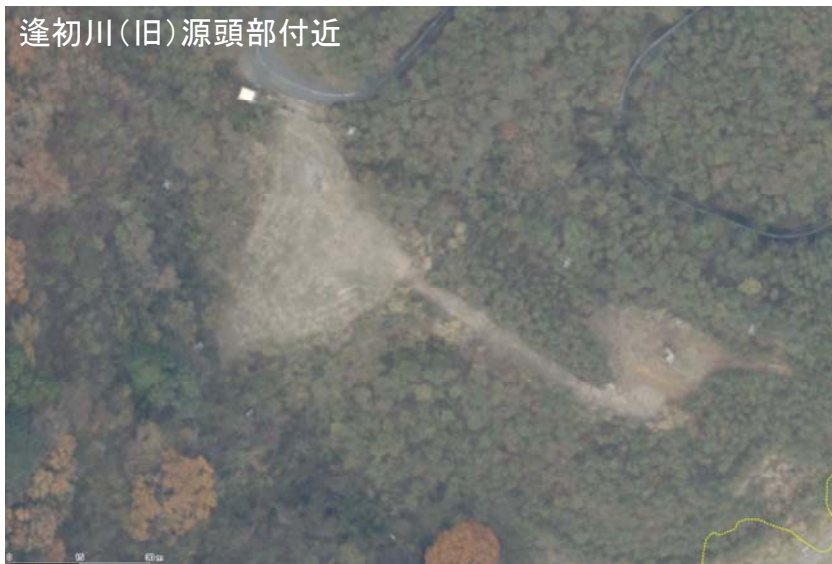
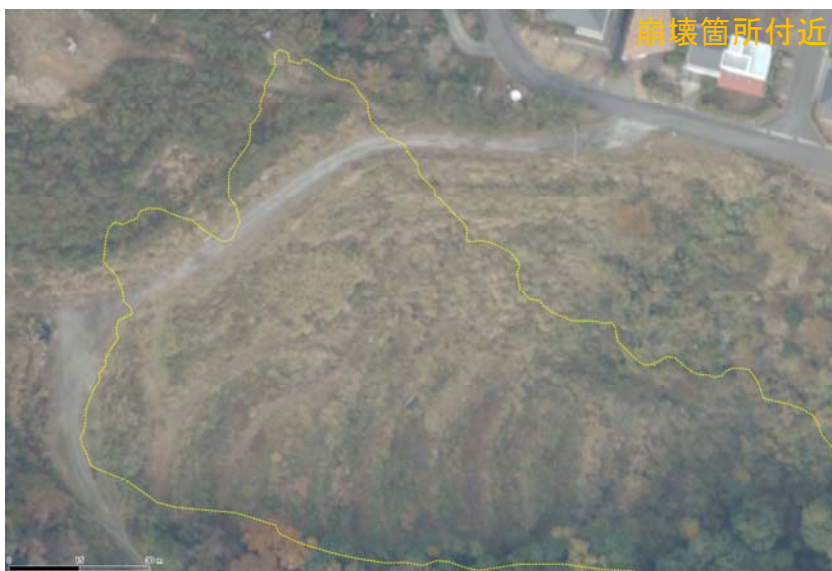
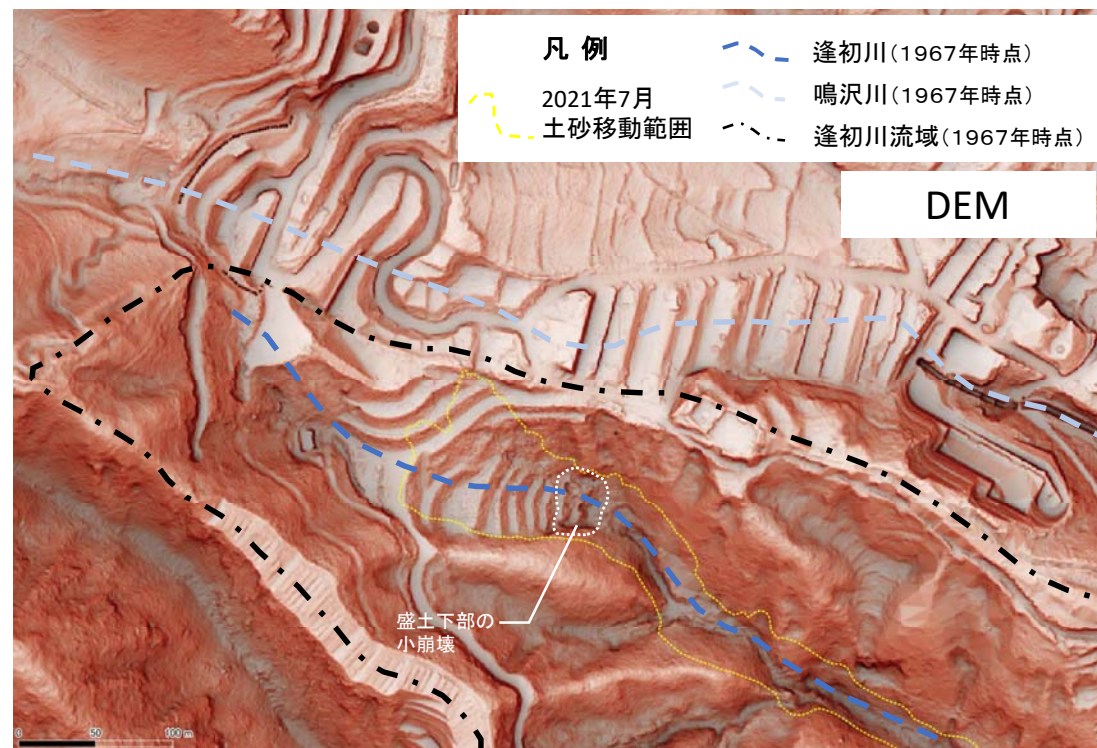
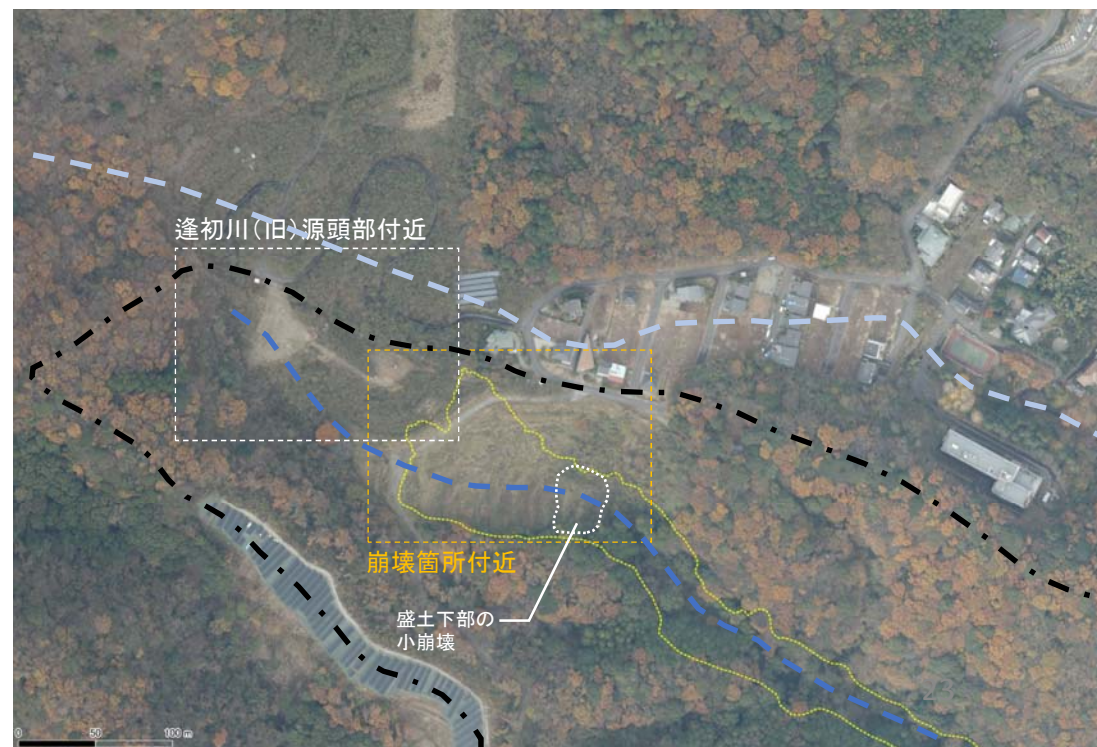
2019年12月11日

2017年と比べ、大きな地形改変は行われていない。
崩壊箇所の盛土下部の小段に小崩壊が認められる。

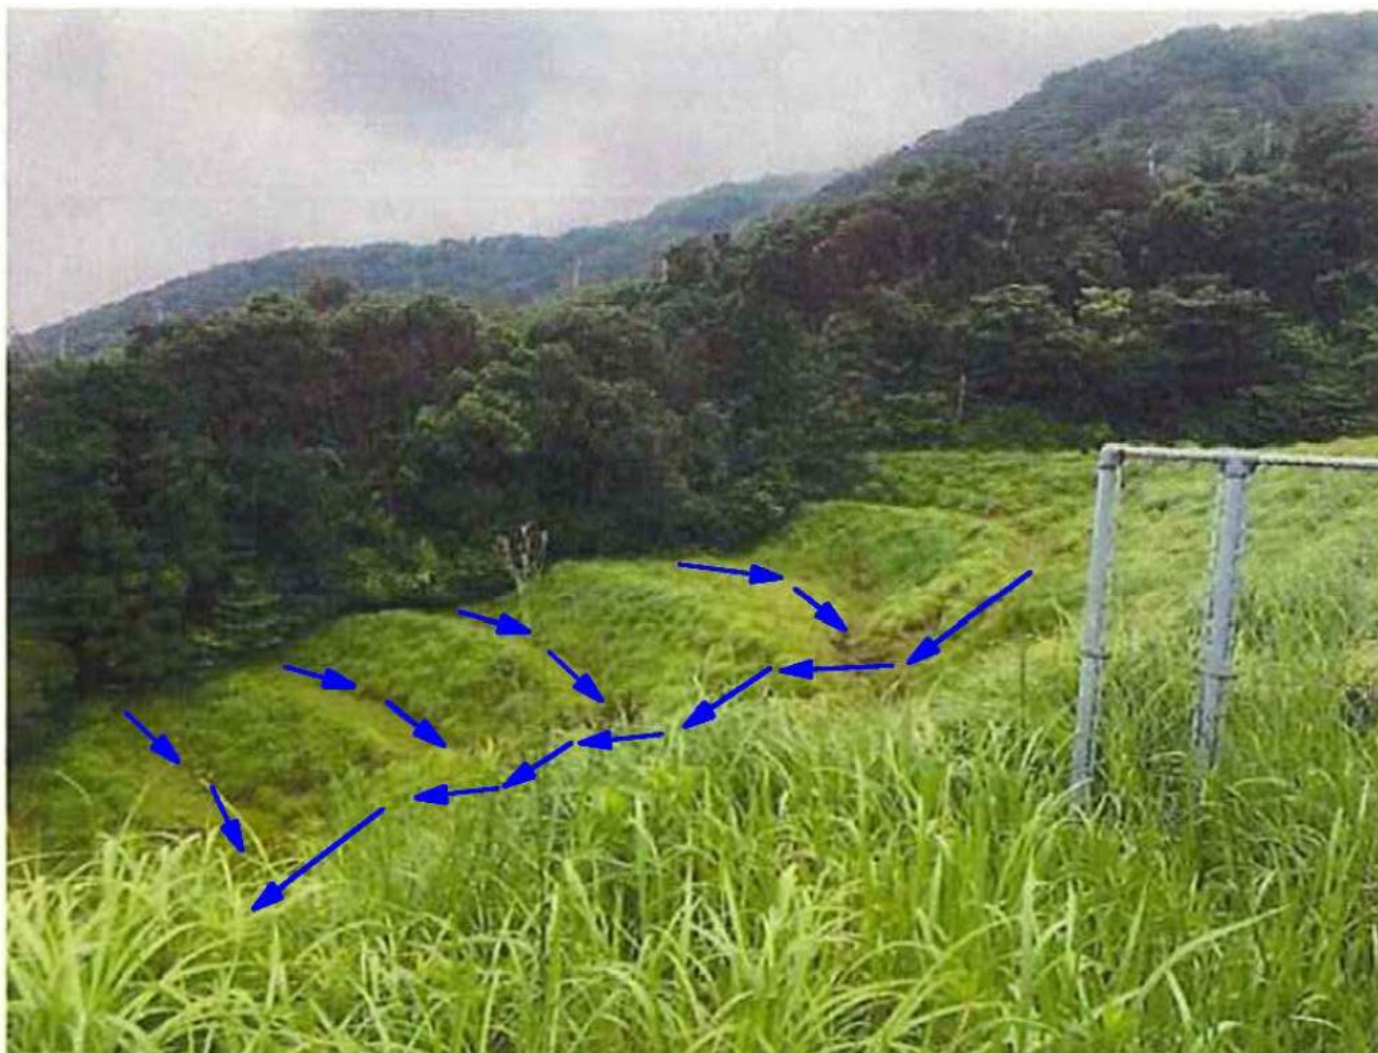
2021年6月30日撮影
(県東部健康福祉センター現地調査)

全体としては草が繁茂している。左岸側に水みちがみられる。

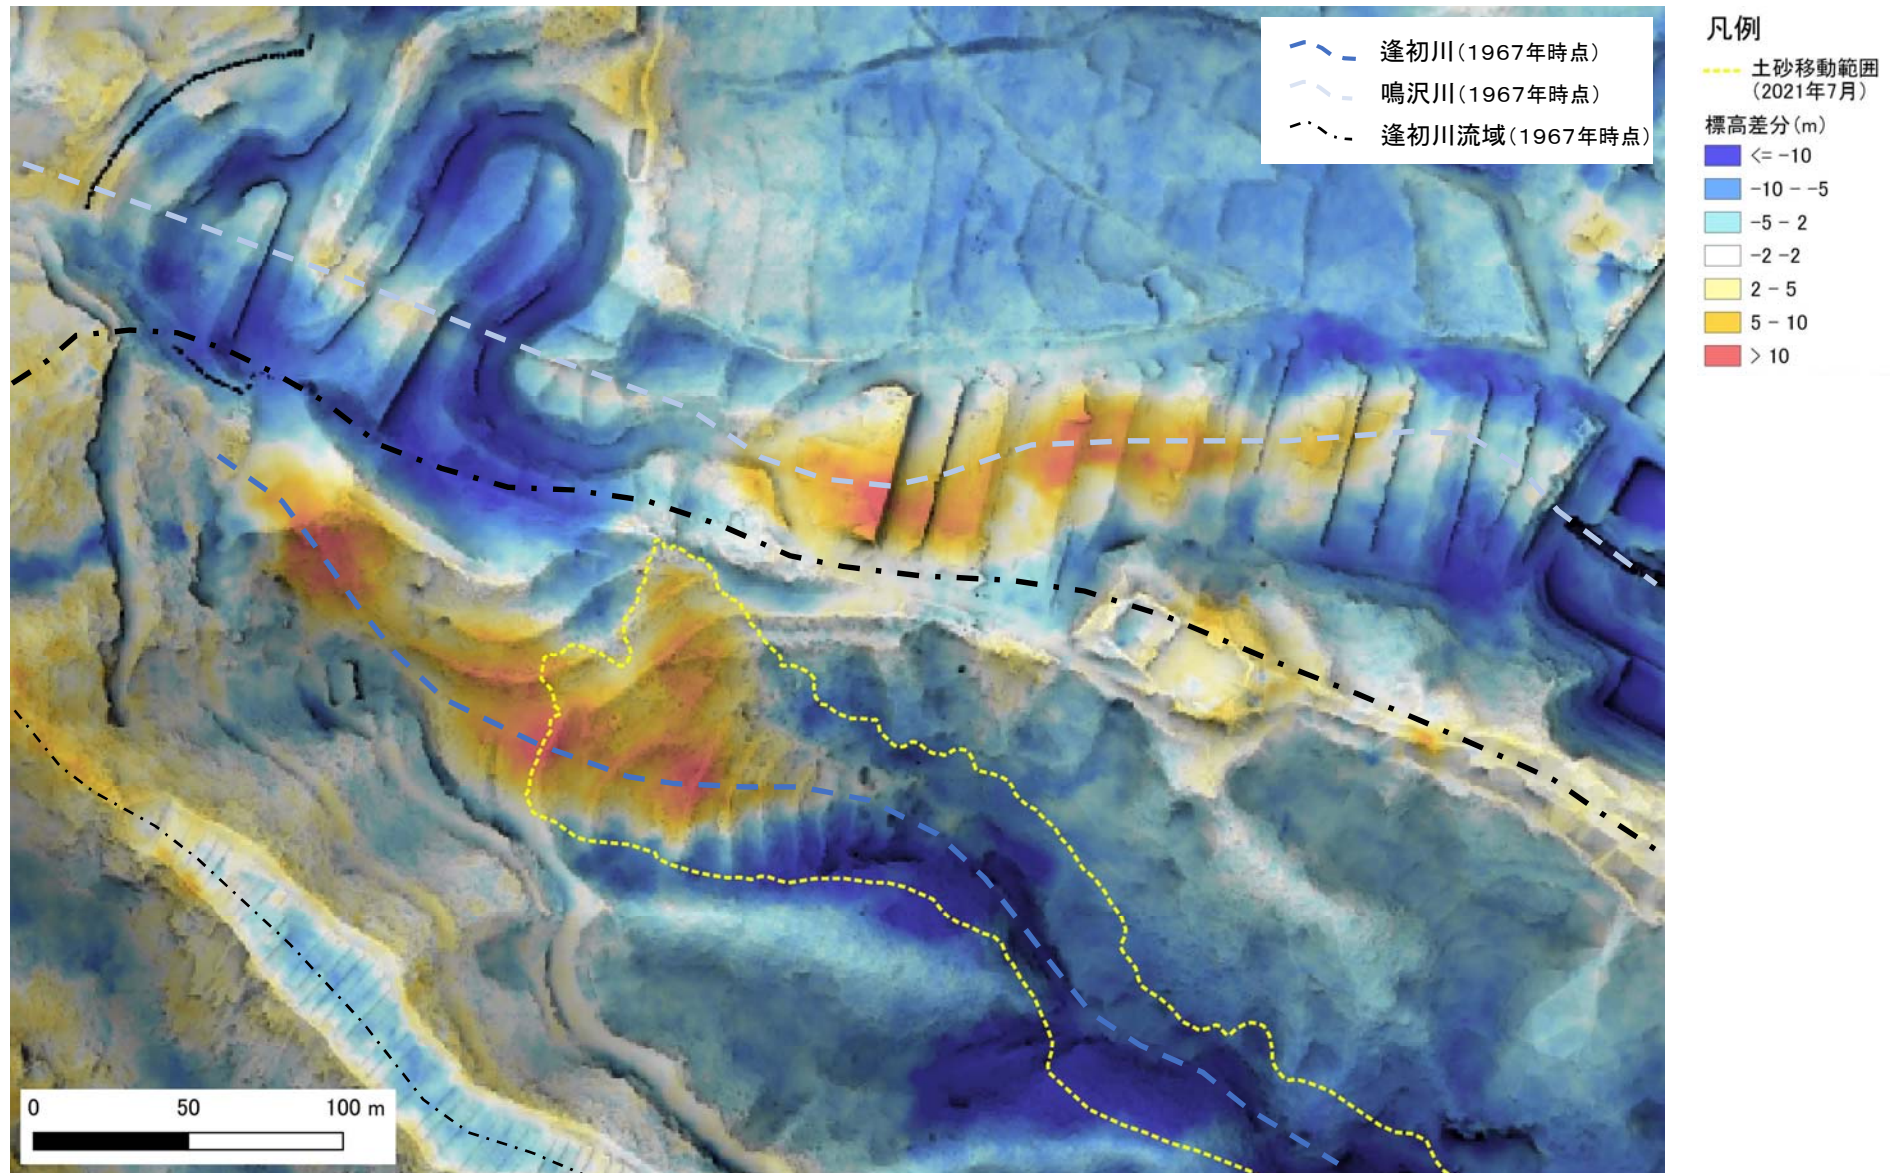
1967年から2019年にかけての地形改変

1967年の地形データは植生を含むDSMであるため、植生の高さも含めた差分結果である。

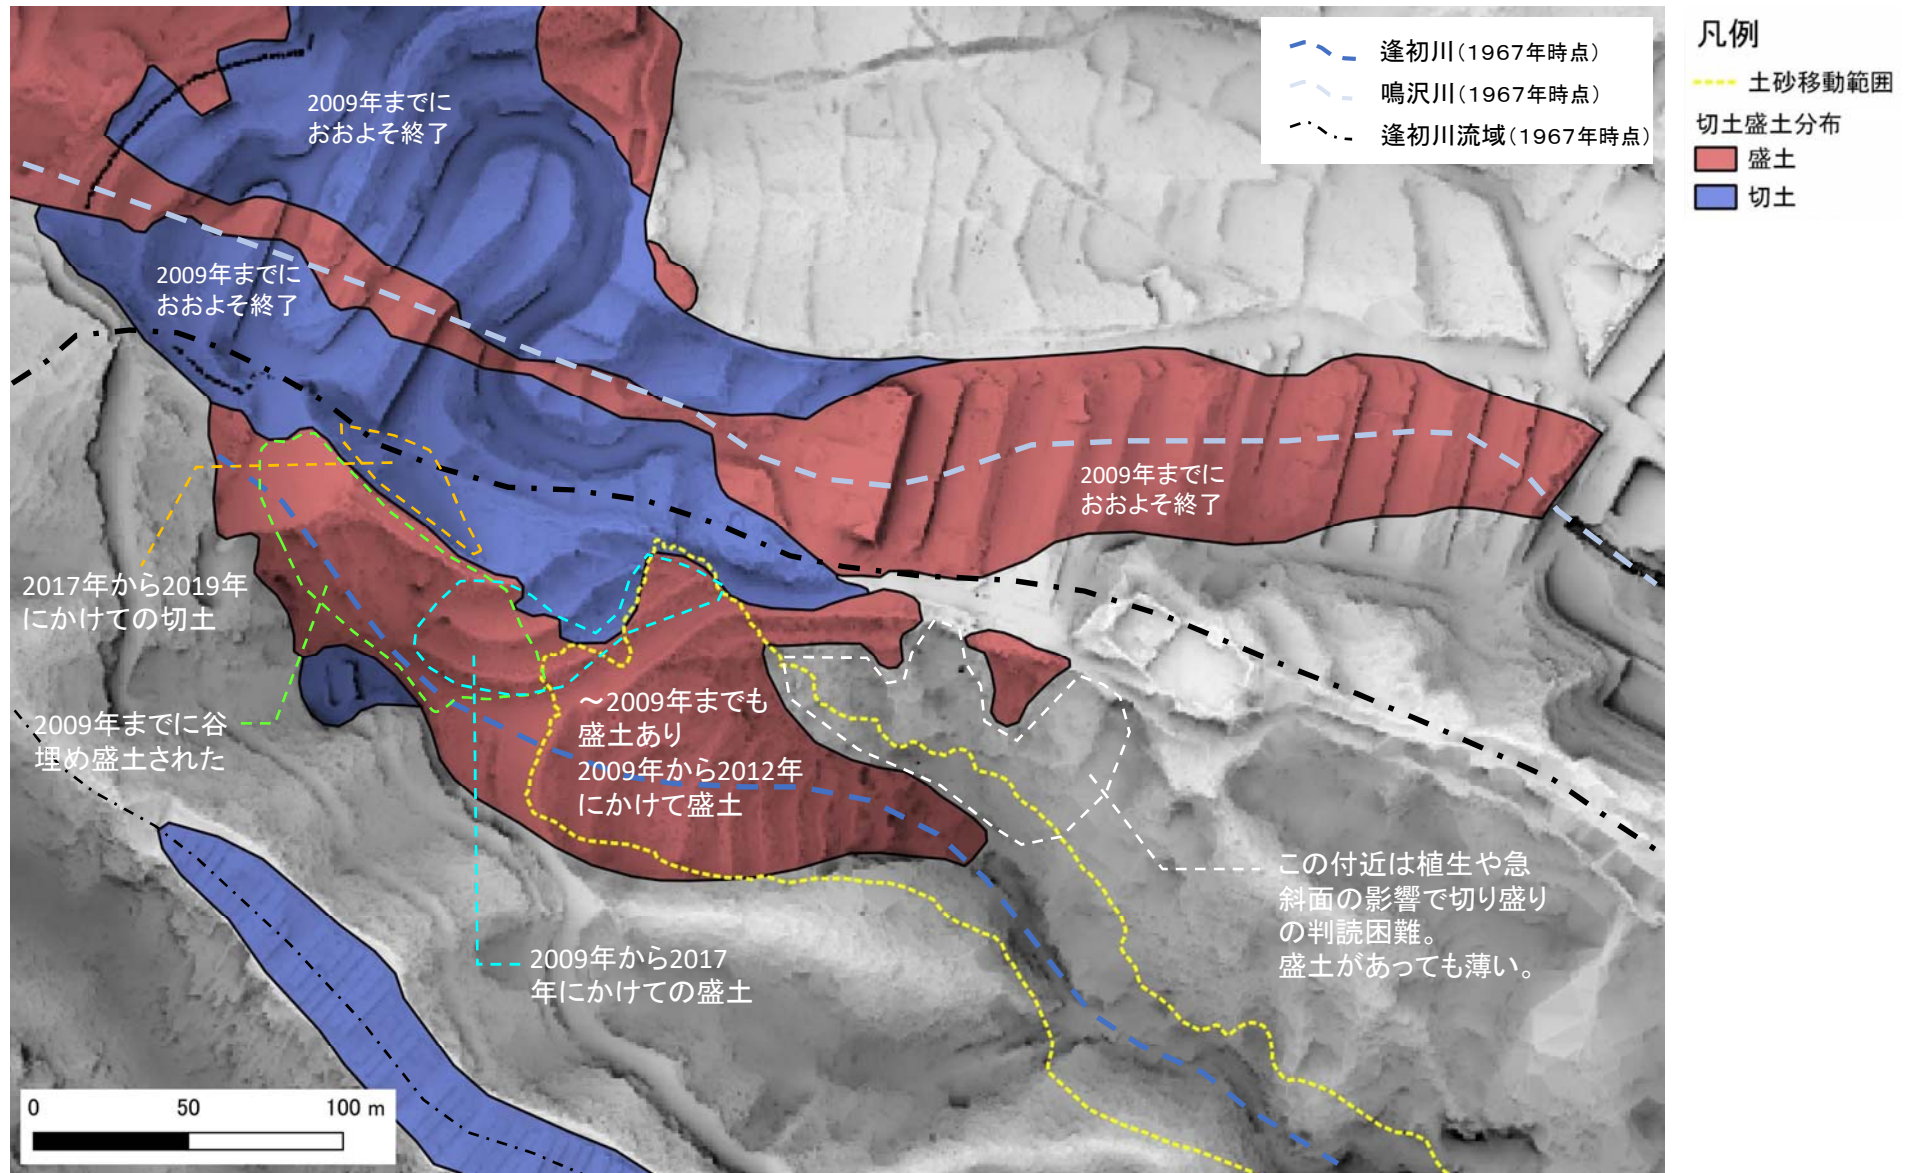
崩壊地周辺の切り盛り分布

標高差分結果をもとに、植生などの影響を考慮して作図。今後の地形・地質調査によって修正される可能性がある。
