# 福島第一原子力発電所事故 から得られた教訓、課題と対策

名古屋大学  
山本章夫

2013.3.17

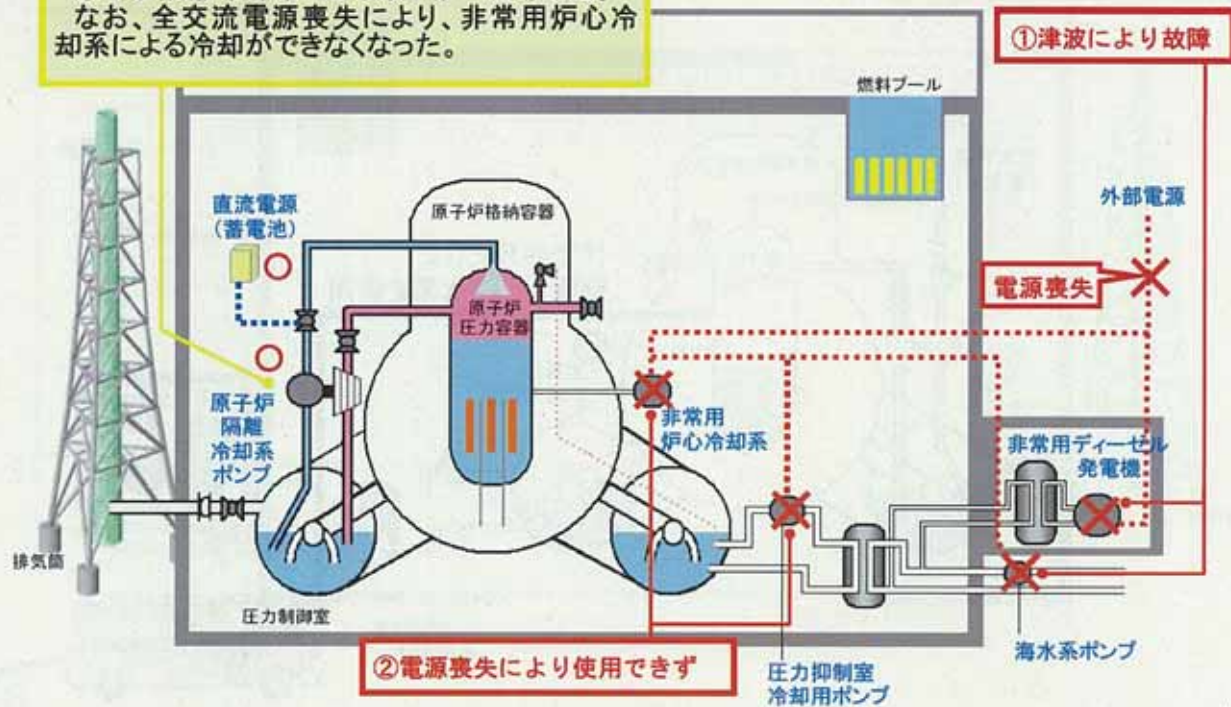
# 津波到達直後

原子炉隔離冷却系により原子炉へ注水した。  
 なお、全交流電源喪失により、非常用炉心冷却系による冷却ができなくなった。

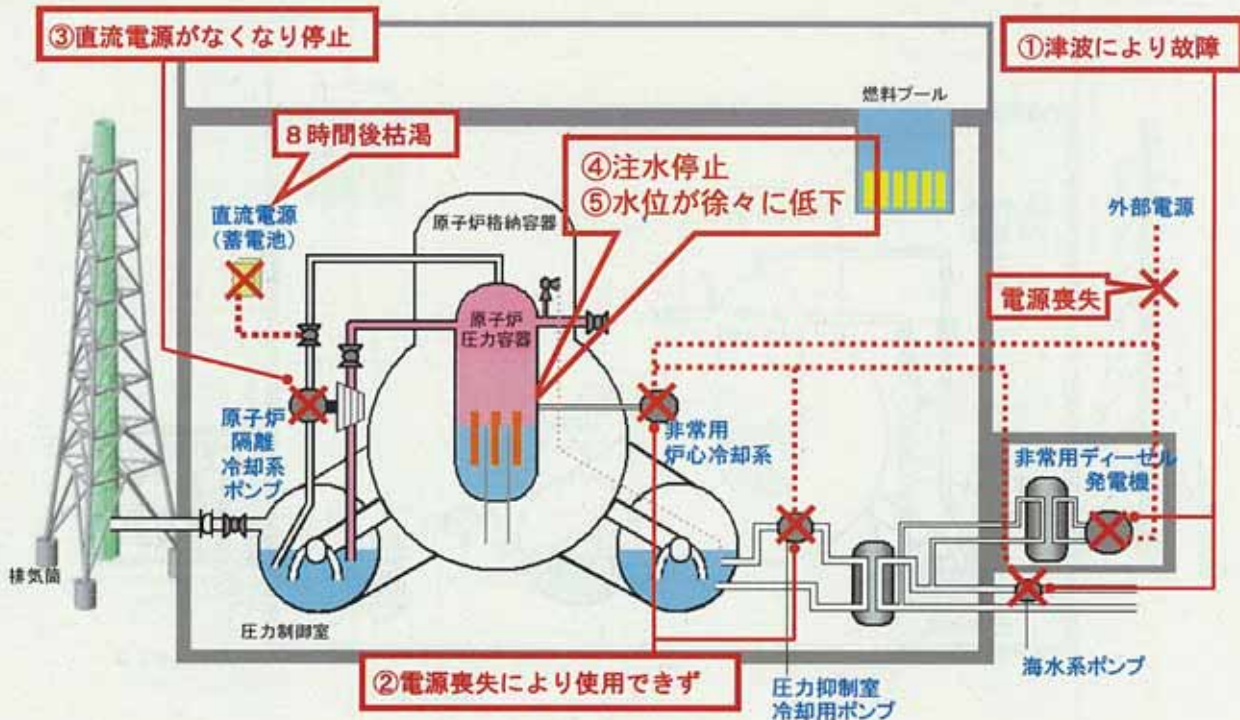
# 注水停止—原子炉内の水位低下

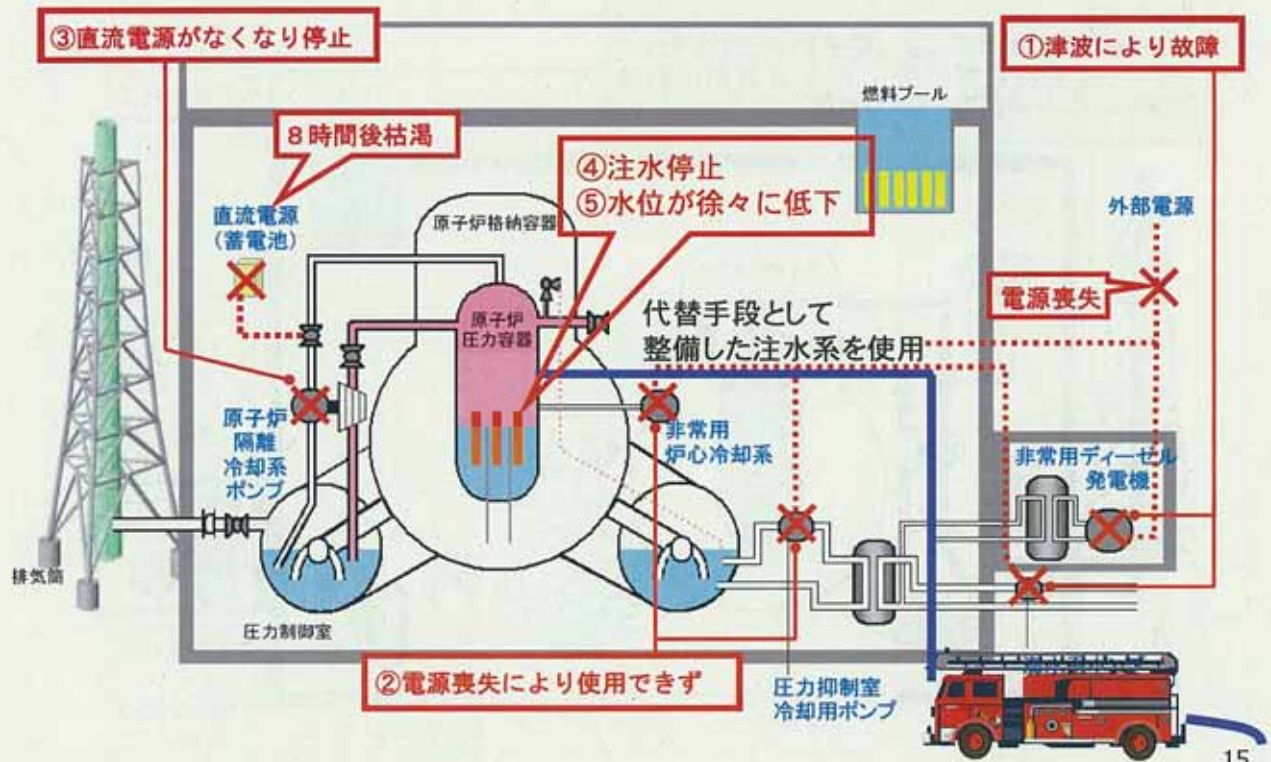
# 消防ポンプなどによる海水注入

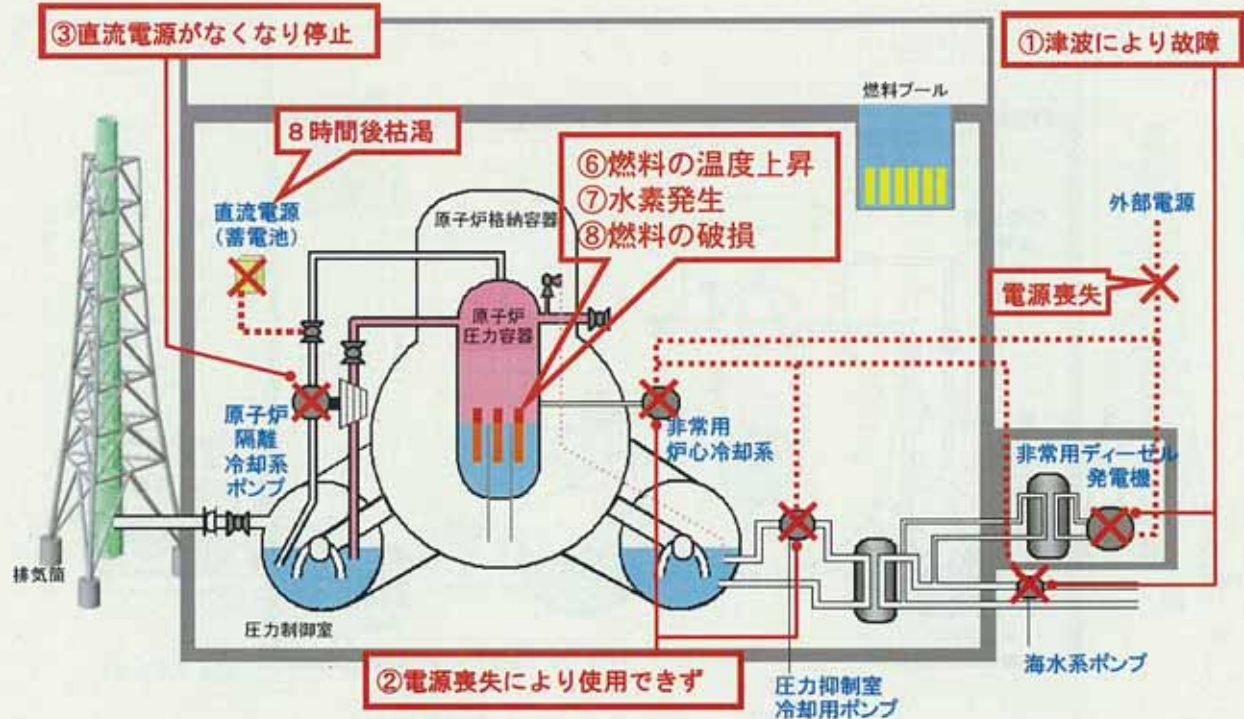
# 燃料の冷却不足—燃料の破損

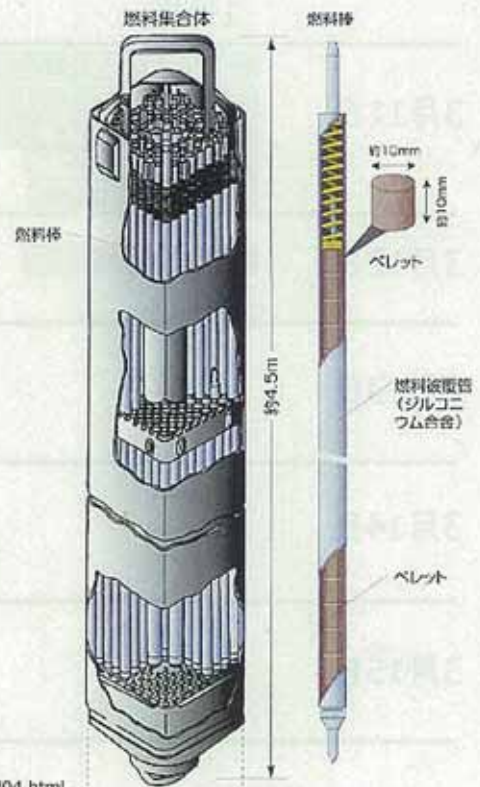
# ジルコニウム-水反応

- ウラン燃料を覆っている薄い金属製の管(被覆管)の材料であるジルコニウム合金は、高温(900℃)になると、周りの水蒸気から酸素を奪い、酸化反応を起こす。

- $Zr + 2H_2O \rightarrow ZrO_2 + 2H_2$
- 発熱反応で、高温になるとさらに反応が加速

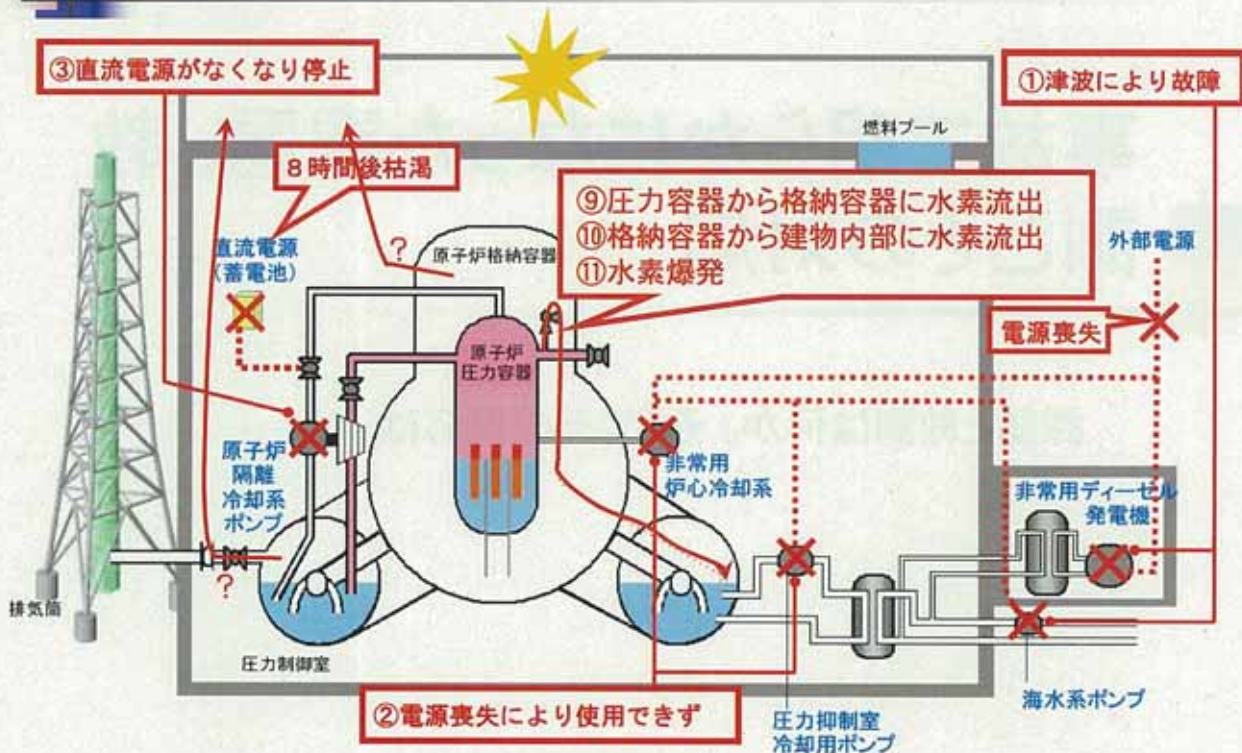
# 水素爆発による建物の破損

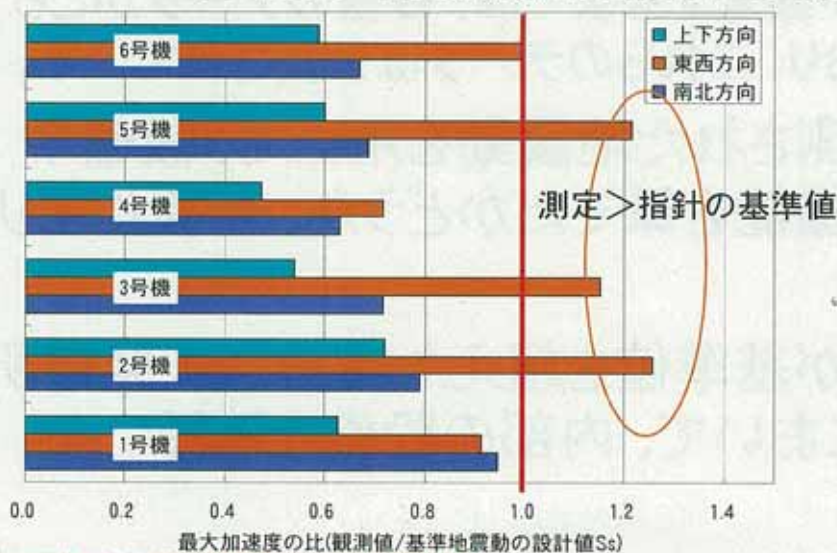
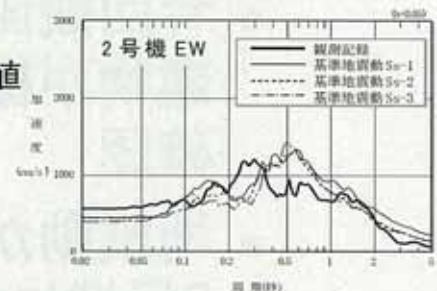
# 地震動(課題)

- 福島第一、女川、東海第二原子力発電所において、観測された地震動(加速度)が耐震指針で基準となる地震動(加速度)を越えた。

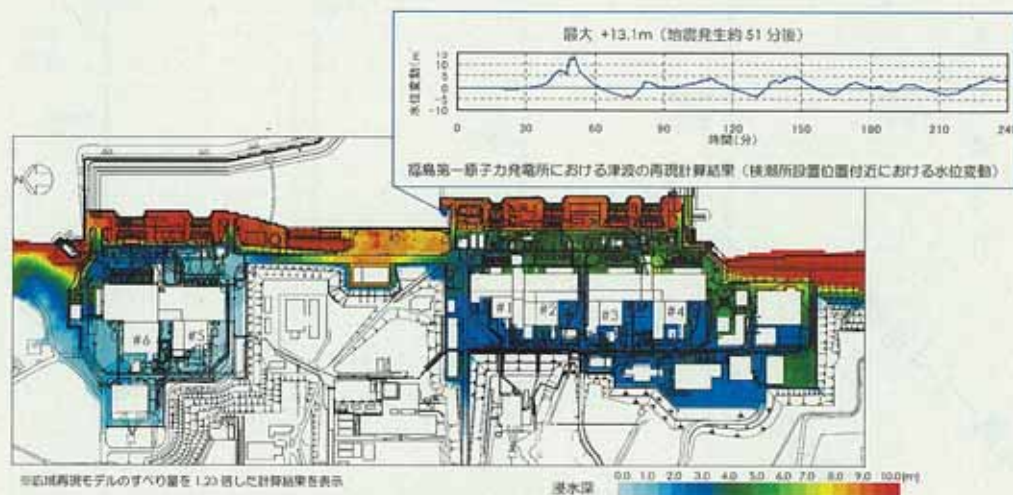
# 津波(課題)

- 考慮していた高さをはるかに越える津波に見舞われ、安全上重要な機器が同時に故障し、事故の悪化を防げなかった。

- 想定している津波高さが全く不十分。
- 設計基準津波の設定方法について、改定案を検討中(新安全基準)
- 津波に関する確率論的安全性評価の標準的な手順を日本原子力学会で策定。今後安全評価に活用。

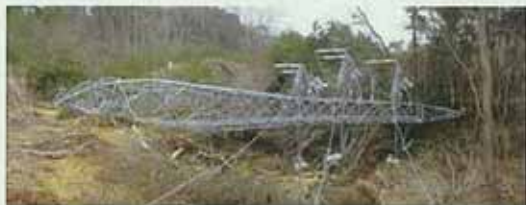
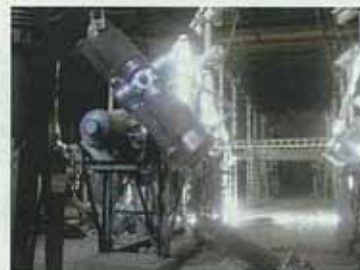
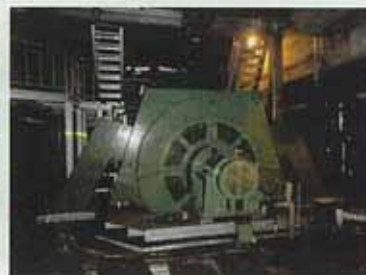
## 電源喪失(課題)

- 通常電源・非常用電源に加え、電源盤などの多くが使用できなくなり、原子炉の状態が分からなくなり、また安全上重要な機器が動かなくなった。

- 通常(外部)電源を信頼しすぎており、その結果として、長時間にわたり通常(外部)電源が停電することに対して準備が不足していた
- 長期間にわたり、通常電源・非常用電源がともに停電する「全交流電源喪失」に対する準備が不足していた
- 非常用電源や電源盤の「多様性」と「独立性」が不足していた
- 原子炉の状態を監視するセンサーを動かすために必要となる直流電源(バッテリー)が切れた(枯渇した)時の代替手段が不足していた

- 所内電源の信頼性向上
  - 電気設備を位置的に分散して配置
  - 電気設備の浸水対策(建物の水密化など)
  - 多様な手段による交流電源の供給(高台へのガスタービン発電機の設置、大容量電源車など)
  - 電源車などからの電源供給を容易にする
  - 重要な電気設備品の予備を備蓄
- 外部電源の信頼性向上
  - 複数のルートで電源供給
  - 変電所や開閉所の電気設備の耐震性向上

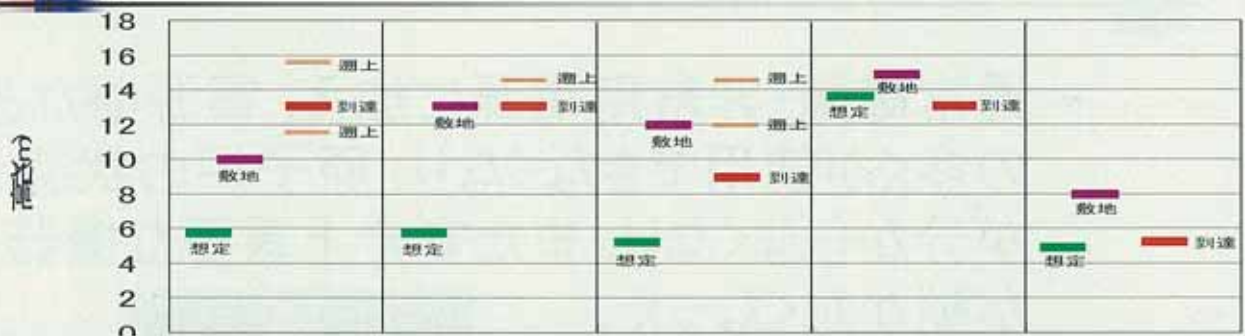
## 津波高さと電源状態の比較
