事故事例

発生日時	令和4年8月27日（土） 午後1時00分頃		
災害の種類	公衆災害	工事区分	舗装工事
事故内容	工事用車両と接触し二輪車が転倒	被災者	性別・年齢 男性・不明
被災状況	転倒に際し二輪車が損傷	被災者	職業 不明

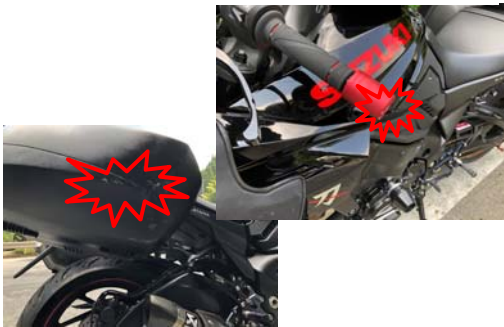
舗装工事において、交通誘導員の誘導なく工事で交互通行させていた車線を走行した工事車両が対向してきたバイクと接触し、バイクが転倒した。

通行車両の破損状況

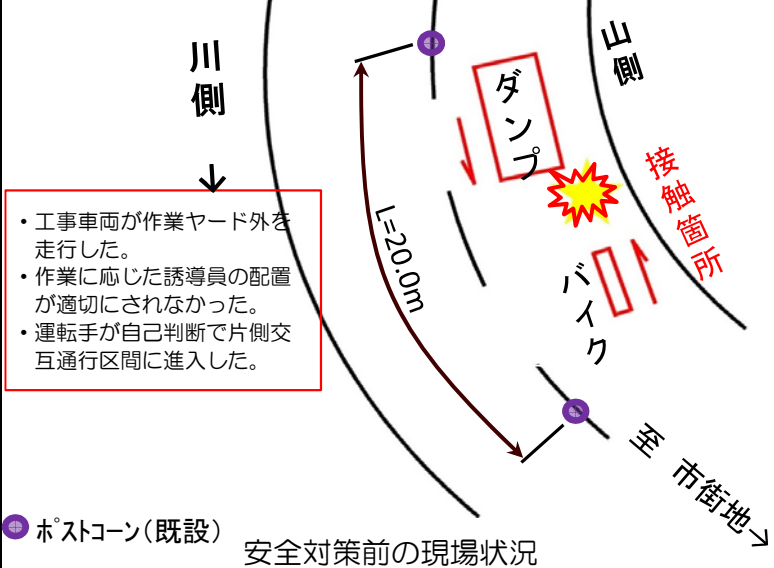
安全対策前の現場状況

- ①工事車両は作業ヤード内での移動を徹底する。
- ②作業計画を作成し、作業に応じた誘導員を適切に配置し工事用車両の誘導を徹底する。

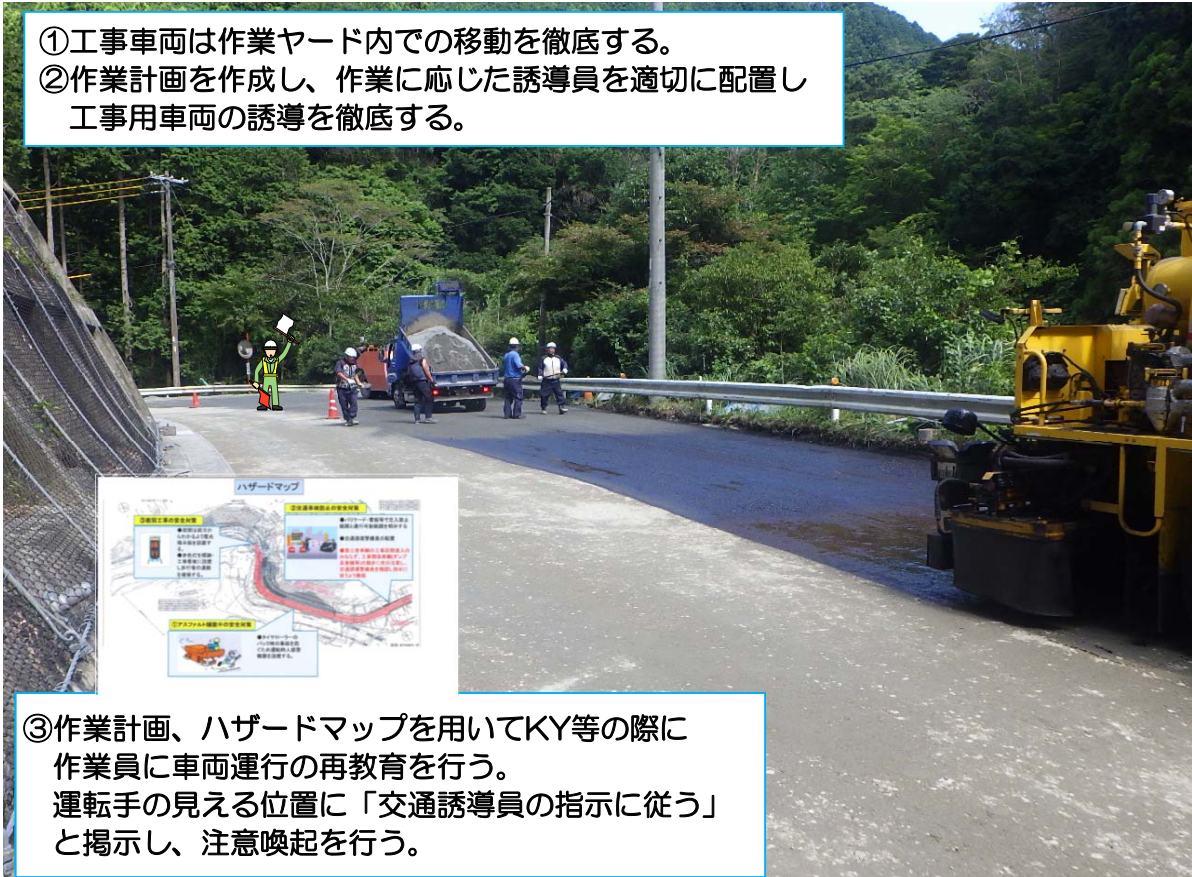
安全対策後の現場状況（イメージ）

- ③作業計画、ハザードマップを用いてKY等の際に作業員に車両運行の再教育を行う。
運転手の見える位置に「交通誘導員の指示に従う」と掲示し、注意喚起を行う。
