熱海土木 工事事故防止

ニュースレター

除草作業中に飛び石が防護柵基礎に跳ね返って車両の窓に直撃！！

【令和6年8月5日 工事事故発生】

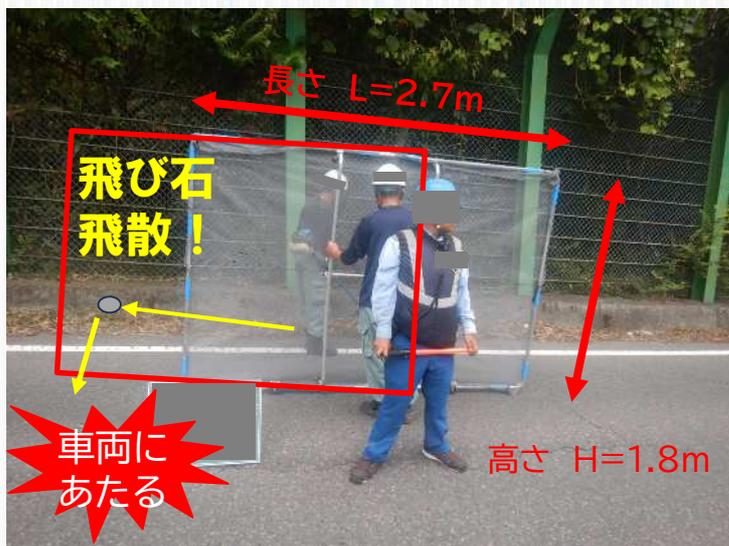
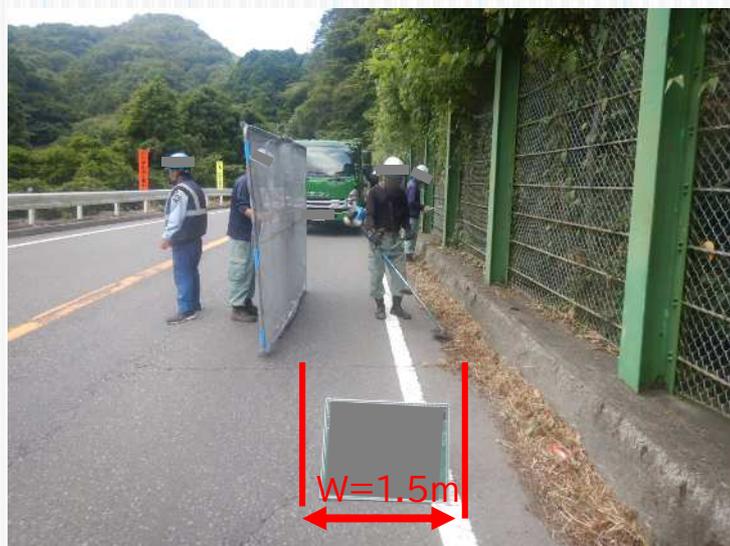
飛散防止用ネットを設置し肩掛け式の草刈り機を使用して除草作業を行っていた。飛散防止ネットの横脇から石が飛散し、通行車両(右ハンドル)の運転席右側の窓ガラスが破損した。

飛び石は飛散防止用ネットの横からと思われ、正確な位置は特定できないが、**飛散防止用ネットの幅や包囲が足りず**、横や斜めに飛散する石への対応が不十分であった。

飛び石に対する**危険認識が不足**していた。
