令和6年8月に国道135号で発生した**緊急作業中の工事事故**です。  
今後も事故事例や事務所独自の取組など情報を発信し、工事事故の防止を図っていきますので、よろしくお願いします。

## 倒木の撤去作業中に、倒木が作業員の頭上に落下！

【令和6年8月30日工事事故発生】

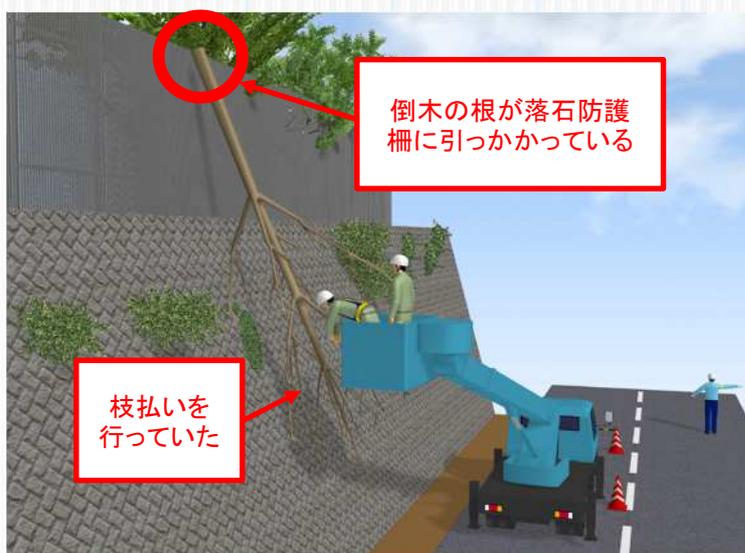
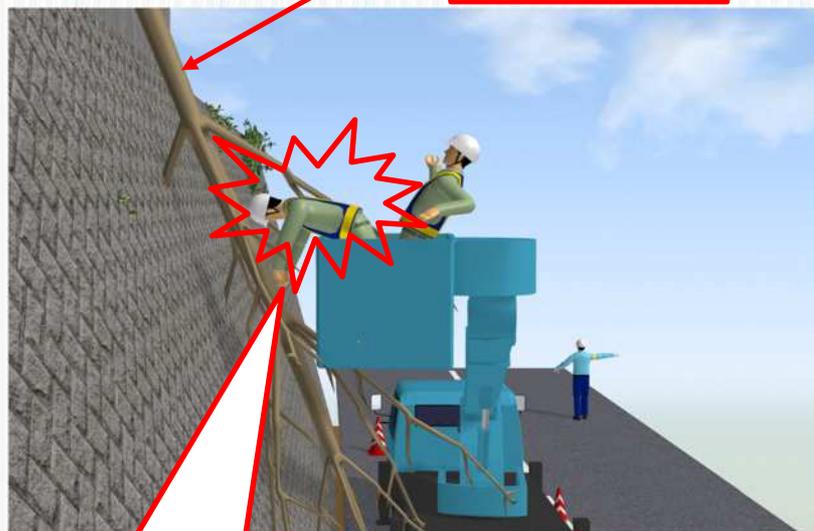
- ・落下した倒木がヘルメットに引っかかり
- ・頭部が下に引っ張られ
- ・高所作業車のバケットの手すり部分で強打

倒木の根が落石防止柵に引っかかっている状態であったため、**倒木が落下することは無いと判断**して、手鋸で枝払いを始めたところ、倒木がゆすれ、倒木が落下した。

幹の出っ張った部分が被災者のヘルメットに引っかかり、頭部が下に引っ張られ、背中に倒木が寄りかかり、高所作業車のバケットの手すり部分に腹部を強く打ち、倒木が落下する際に枝葉で頬に擦過傷を負った。

倒木が落下する状態である場合は、**ワイヤー・ロープで周辺の木や落石防護柵などの2点以上に固定**し、倒木が落下しないようにする。

固定が困難な場合はラフターやユニックを用意し、倒木を安全に作業できるところへ移動してから切断・撤去作業を行う。

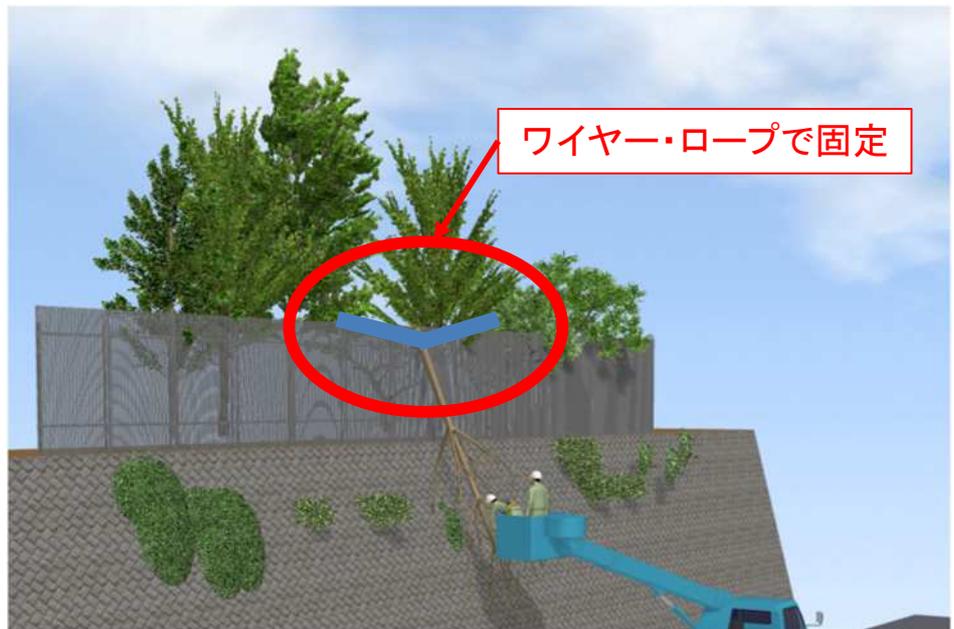
倒木の根が引っかかっている部分には周辺の枝葉がかぶさっており、道路上から容易に引っかかり部分を視認することはできなかった。監視員は、倒木の根を監視できる位置に移動しなかったなど、**倒木を監視する役割の認識が不足**していた。

監視者は倒木を監視できる位置に配置する。もしくは、周辺の枝葉を伐採し倒木が見える状態にする。**監視者には安全教育を行い監視の役割を理解**させる。

監視者は異変を察知したら速やかに**警笛で作業者に作業中止と退避を指示**する。
