高所作業車が後退し、作業員が挟まれ重傷

【令和6年9月12日 工事事故発生】

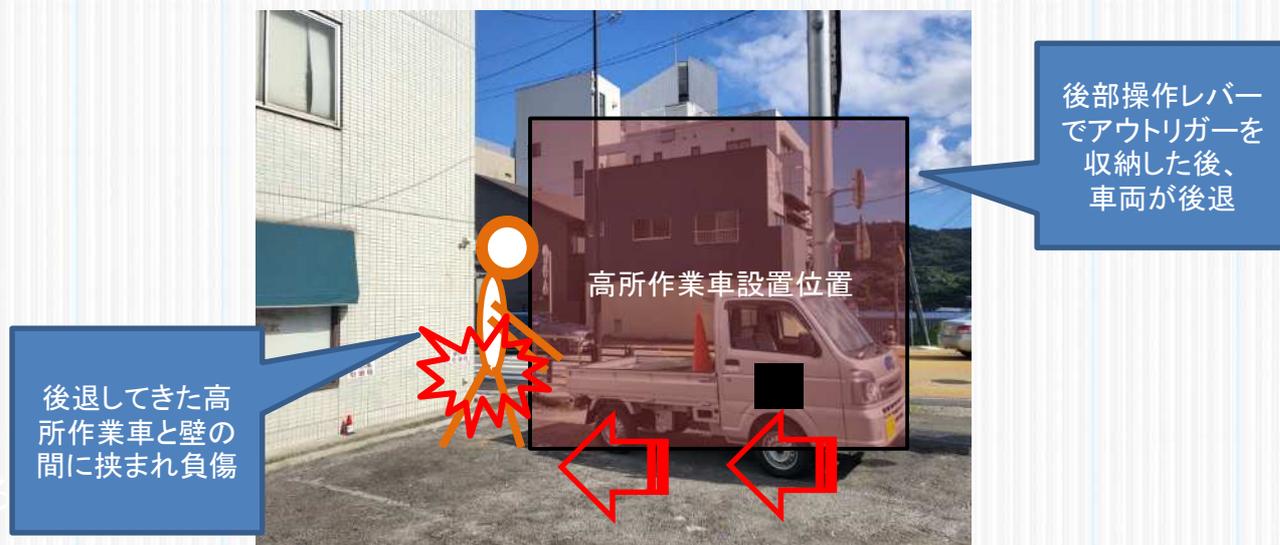
道路照明灯の建柱作業が完了し、高所作業車の撤収のため、アウトリガーを収納したところ車両が後退し、作業員が高所作業車と壁に挟まれ負傷した。

サイドブレーキが不十分であった。

アウトリガー収納前に車止めを外すなど操作手順を守らなかった。

撤収作業時は監視員不在で、単独作業であった。
