熱海土木 工事事故防止

ニュースレター

工事事故「0」を目指して

ダンプトラックに掛けていた足場板が外れ作業員が転落！

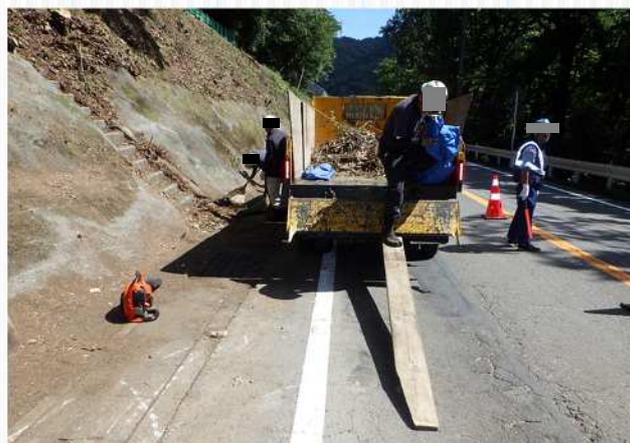
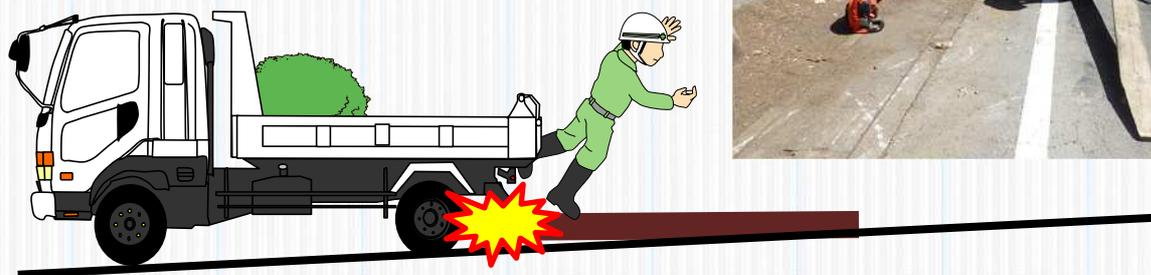
ダンプトラックバンパー部へ足場板を掛け、昇降していた。

- ・木製の足場板1枚
- ・固定していない

2tダンプトラックのバンパー部へ木製の足場板を掛け、伐採した枝葉の積込みを行っていた。2tダンプトラックから降りる際に足場板が外れ、50cm程の高さから転落し、右足首を骨折した。

2tダンプトラックのバンパー部へ足場板を掛けて枝葉の積込み作業を行っていたが、**足場板を固定していなかった**。また、足場板は木製であったことから人が乗るとしなり、**幅も狭く**積込み作業を行うには不安定な状態であった。

足場板は鋼製のものを使用し、2つ並べて設置することで**幅40cm以上を確保し**、ダンプトラックに**番線で固定する**。

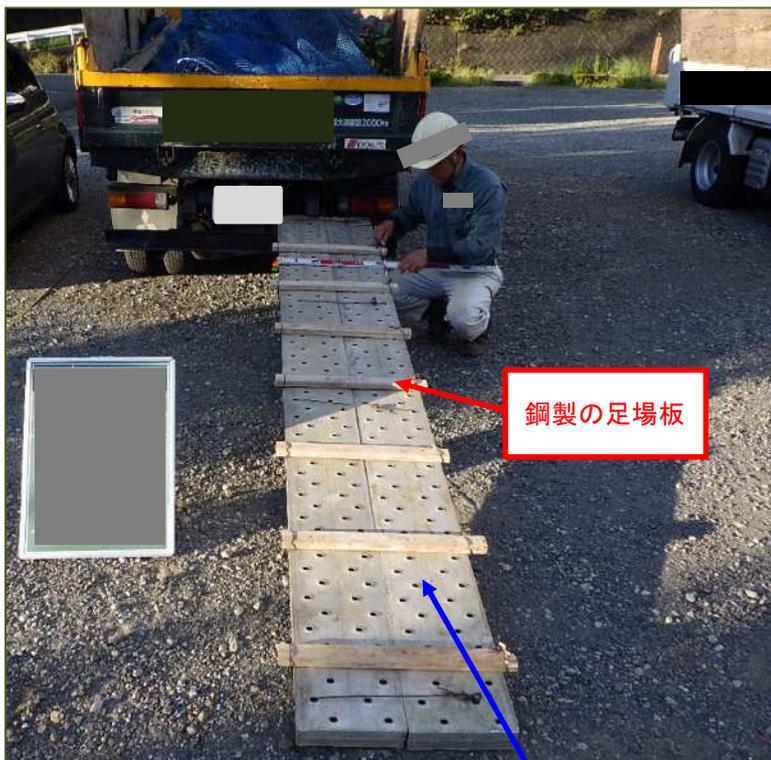
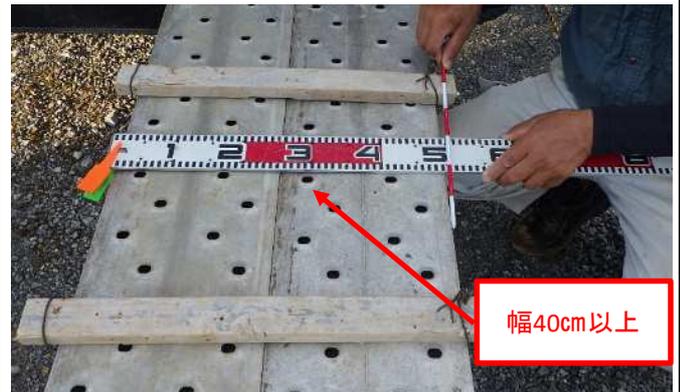
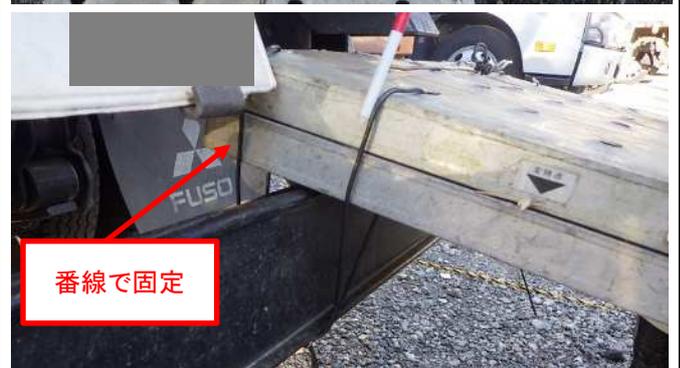
足場板ではなく
踏み台を利用する方法もあります
