事故周知・再発防止〔平成26年度発生事例〕

災害の種類	公衆災害:第三者物損事故	工事区分	河川維持工事
事故内容	バックホウを隣接住宅の塀等に接触	被災者	性別・年齢
被災状況	ブロック塀、アルミフェンスの破損	被災者	職業

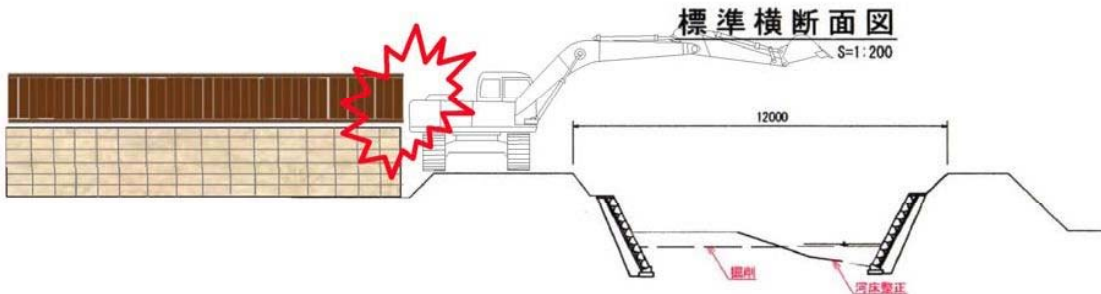
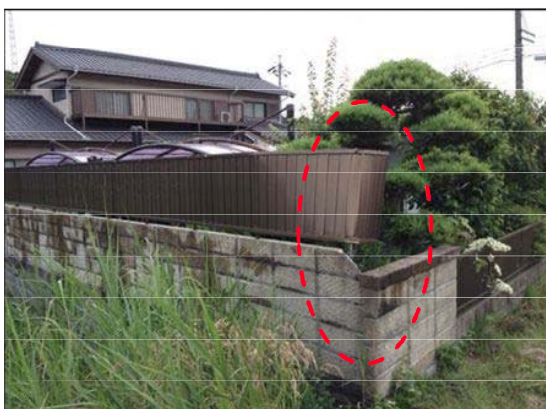
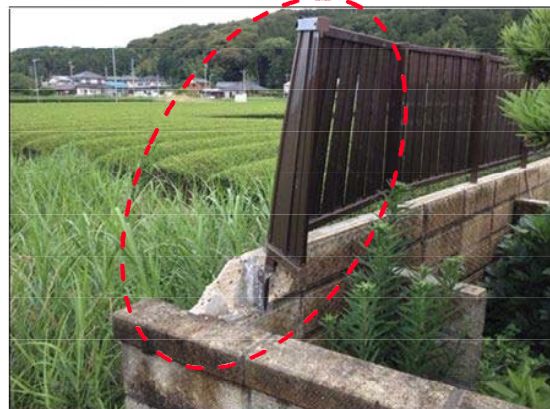
〔事故の状況が分かる写真または図面〕

バックホウの後方部を隣接する住宅のブロック塀及びアルミフェンスと接触し、ブロック塀等を破損させた。

- 1-① 誘導員を配置していなかった。
- 1-② 危険箇所の認識が不十分であった。
- 2 監督員へ事故発生連絡が速やかにされなかった。

- 1 作業前に作業従事者全員で想定される危険事項を話し合い、注意すべき箇所を共有する。
 - ①誘導員を配置し、手旗等の合図により確実に接触事故防止を図る。
 - ②作業に先立ち重機旋回範囲を十分確認し、障害物が確認された場合は、看板及びバリケードをを設置し、危険箇所を明示する。
- 2 再発防止の文書を関係団体へ通知し、事故発生後の速やかに連絡を行うことを徹底させる。

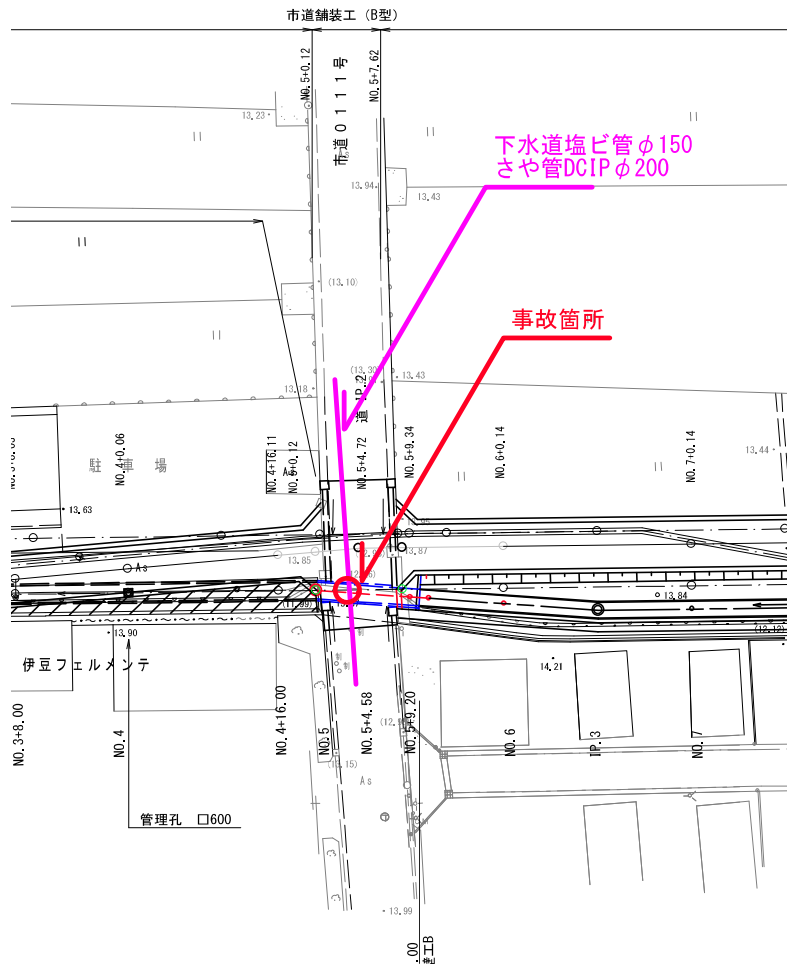
〔事故の状況が分かる写真または図面〕

□事故の概要： 平成26年12月1日(月曜日) 15時30分頃
市道の床板橋梁取壊し時に出現した管路(塩ビ管：φ150、さや管：φ200)を切り回しをしていた上水道管と判断し、切断したところ、管から漏水が発生した。
市下水道課による現場確認の結果、衛生プラントの下水道管と判明した。

- 問題点：①地下埋設物調査が不十分であった
②現場状況から出現した管路を上水道と思い込んだことが原因である。
③発注者への連絡の遅れ。(事務所への連絡は、事故発生から1時間30分後)
- 防止対策：①十分に事前現地調査を行う。(埋設物の管理担当ごとに確認する等)
②思込みや先入観で対応せず、違和感を感じた場合は必ず再確認をする。
③事故や予期しない事態が発生したら、連絡網により速やかに報告をする。

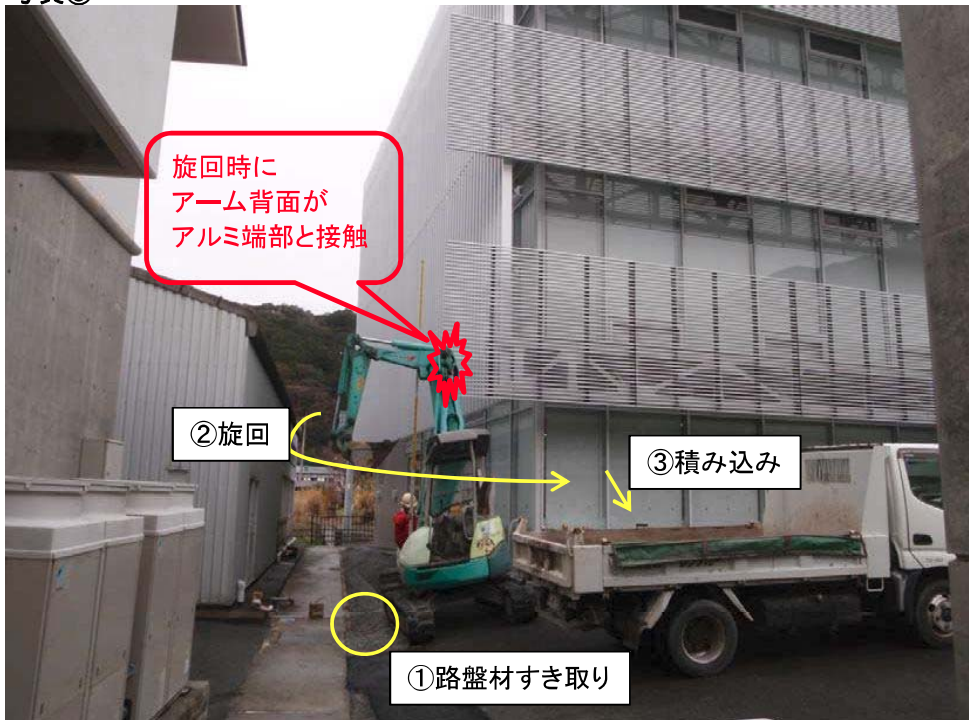
写真⑤

災害の種類	公衆災害：第三者物損事故	工事区分	掘削工	
事故内容	西伊豆町宇久須防災センター2階外側アルミ柵の損傷	被災者	性別・年齢	—
被災状況	アルミ製化粧パイプ9本		職業	—
<p>〔災害の概要〕</p> <p>□現場の状況： 津波高潮防災ステーション整備として被制御所と水門・陸閘を結ぶ、通信管路を埋設する工事で、被制御所を設置する西伊豆町宇久須防災センター（兼西伊豆町宇久須支所）の敷地内で掘削作業を実施していた。</p> <p>□事故の概要：平成27年 2月 3日（火曜日） 管路埋設後のコンクリート舗装復旧のため、小型バックホウにて路盤材をすき取り、背後のダンプトラックへ掘削土を積み込む作業を実施していた際に、旋回させたバックホウのアーム背面が近接建築物（西伊豆町宇久須防災センター）2階外側のアルミ柵端部に接触し、柵部材を一部損傷させた。</p> <p>□安全対策の有無： 無</p>				
<p>〔再発防止策〕</p> <p>□問題点： ① 事故当日は、作業前のKY活動において、周囲の安全確認を行うよう申し合わせていたが、見張員を配置しておらず、作業員相互での安全確認となり、注意が行き届かず事故が発生してしまった。 ② 施工計画書に記載した安全管理の内容が不十分であった。 ③ 作業員による作業周辺への注意が不足していた。</p> <p>□防止対策： ① 障害物等が近接する箇所では、見張員を配置し、重機の動作前にオペレータから合図して見張員の確認を受けたうえで動作することを徹底する。 ② 障害物にリボン等の目印を設置し、障害物を見落とさないようにする。 ③ 公道上で作業する際には、交通誘導員を配置する。 ④ 掘削作業において、見張員に埋設物の有無を監視させる。 ⑤ 歩行者及び車両が工事箇所に進入しないよう、赤色灯を取り付けたバリケードで囲う。 ⑥ 掘削作業を行った場合は、当日中に埋戻しを行い、やむを得ず、段差が残る場合は、鉄板を敷設する。 ⑦ 毎月の安全訓練でヒヤリハット事例や工事事故事例集を活用し、安全意識の向上を図る。 ⑧ 工事における事故が発生した場合は、速やかに発注者及び関係者に報告する。</p>

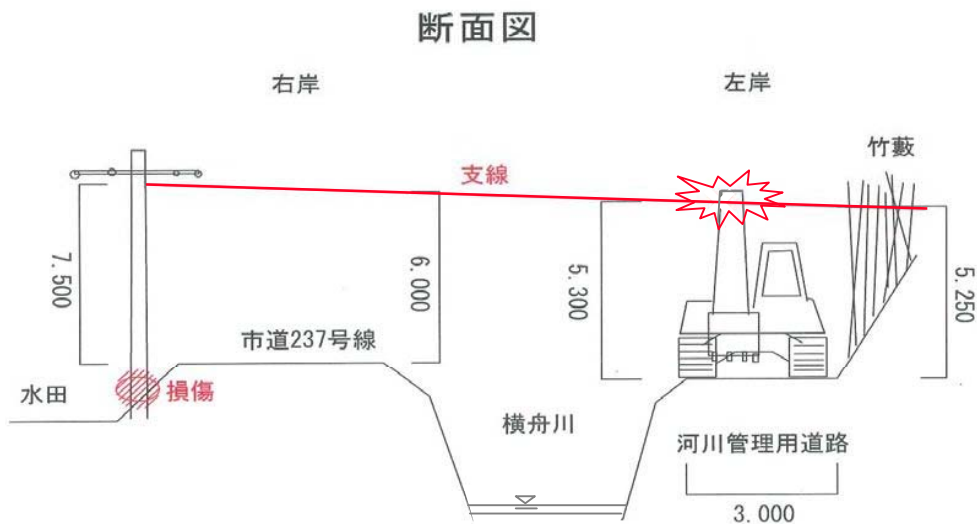
〔事故の状況が分かる写真または図面〕

バックホウ(0.8m³)が、5.3m上空の電柱支線に接触し、電柱を損傷させた。

- ①不陸整正の具体的な作業内容の指示が不十分であった。
- ②重機誘導員を配置していなかった。
- ③支線があることを忘れ、作業箇所へ移動してしまった。
- ④移動する際に周囲の確認を怠った。
- ⑤架空線表示をしていないため、支線の位置が明確になっていなかった。
- ⑥施工上の注意点を作業員同士で共有できていない。

- ①当日作業について、綿密な打合せを行い、KYを徹底する。
- ②架空線表示を設置する。
- ③緊急安全衛生会議を実施し、協力会社も含め、安全意識の向上を図る。
