事例周知・再発防止 [平成26年度発生事例]

災害の種類	労働災害：飛来・落下	工事区分	河川護岸工事
事故内容	落下した敷鉄板との接触による負傷	被災者 性別・年齢	男性・55歳
被災状況	左大腿骨骨幹部骨折	被災者 職業	普通作業員
<p>[災害の概要]</p> <p>□現場の状況： ブロック積の胴込め作業中</p> <p>□事故の概要： 平成26年7月11日（金曜日）10時50分発生</p> <p>バックホウ（クレーン機能付き）が、敷鉄板の脇で方向転換しようとしたところ、敷鉄板（1.5m×6.0m）の端をキャタピラで押し、流路工内にすべり落とした。被災者は落下する敷鉄板が自分に当たりそうになったため、流路工内（左岸河床）に飛び降り回避した。しかし、飛び降りたところ、右岸基礎工に落下した敷鉄板が跳ね返り左岸河床にいた被災者の左太腿に倒れてきた。</p> <p>□安全対策の有無： 安全訓練、KY活動実施</p>			
<p>[再発防止策]</p> <p>□問題点</p> <p>①敷鉄板は、受注者の企業努力により法肩保護と法肩崩壊による重機の転倒・転落防止のため設置した。豪雨後の対応について施工計画書への記載はなかった。</p> <p>②7月10日（木）の豪雨（現場設置雨量計で約95mm/日）の影響で、敷設部と地面との境に10～15cm程の段差が生じていた。また、地面と敷鉄板の間に薄い水の層ができており滑りやすくなっていないか確認していなかった。</p> <p>□防止対策</p> <p>①降雨後は、地耐力が回復したのちに作業を再開する。</p> <p>②アジテータトラックはバックホウに横付けして、生コン打設を行う。</p> <p>③バックホウでクレーン作業をする際は、旋回のみを行う。</p> <p>④重機誘導員を適正な位置に配置し、専任させる。</p>			
<p>[事故の状況が判る写真又は図面]</p>			
事故の概略	<p>1号落差工～2号落差工間（左岸）のブロック積の胴込めコンクリートを充填中</p> <p>①0.8m3BHが、左へ旋回</p> <p>②キャタピラに押し、天端+1.5m上の敷鉄板が落下 *同時に被災者は危険を感じ2.5m下の左岸河床に飛び降りる</p> <p>③敷鉄板が、右岸土台工に落下</p> <p>④左岸側に倒れこみ、被災者の左足を挟み込む</p>	<p>(概略図)</p>

災害の種類	労働災害：その他	工事区分	河川工事
事故内容	電動グラインダーと足首の接触	被災者	性別・年齢 男性 32歳
被災状況	右脛骨開放骨折		職業 土木作業員
<p>〔災害の概要〕</p> <p>□現場の状況： 主任技術者と作業員2名で護岸裏埋戻し作業を行っていた。主任技術者と作業員1名でバックホウによる作業を行い、残る作業員1名が既設塩ビ管(φ

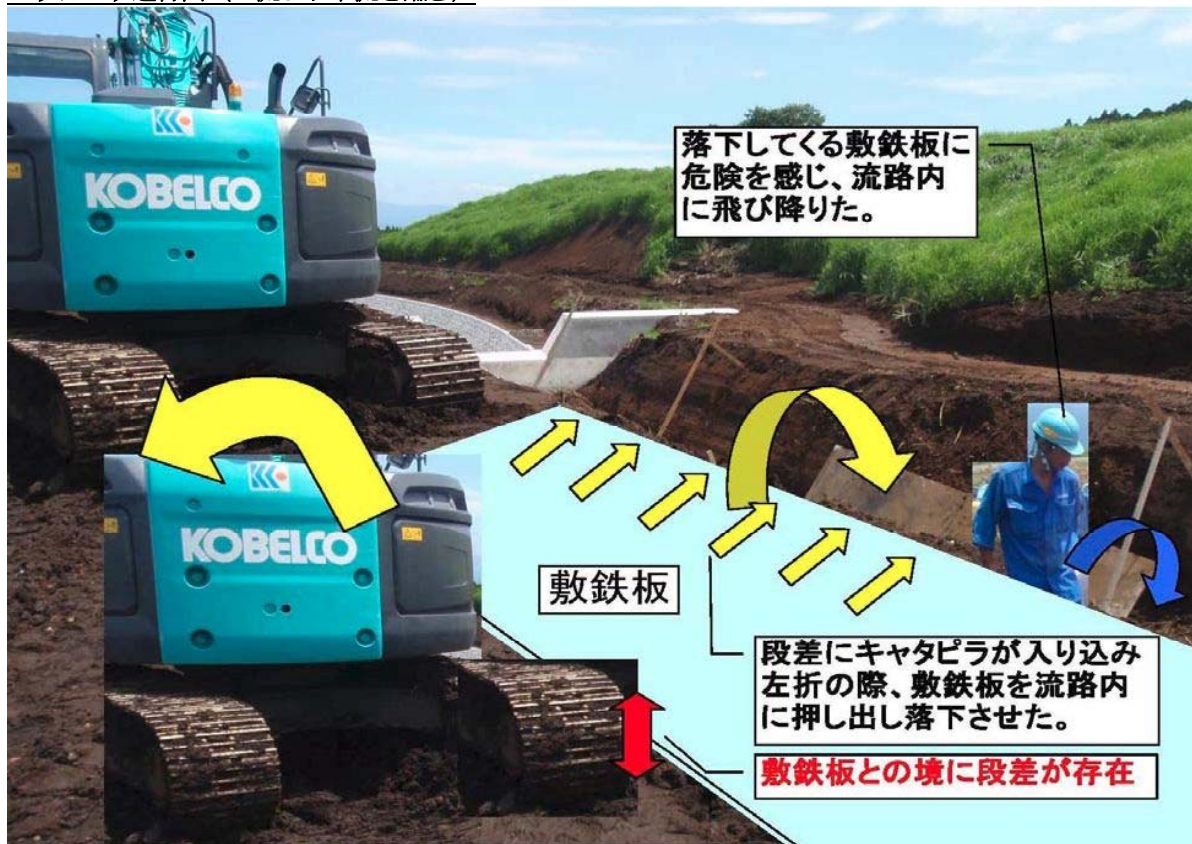
バックホウ通行面 (上流より下流を臨む)

備考	<p>雨によりぬかるみ敷鉄板との境に段差が生じキャタピラが通常より低い位置を走行</p> <p>走行 キャタに押される</p>

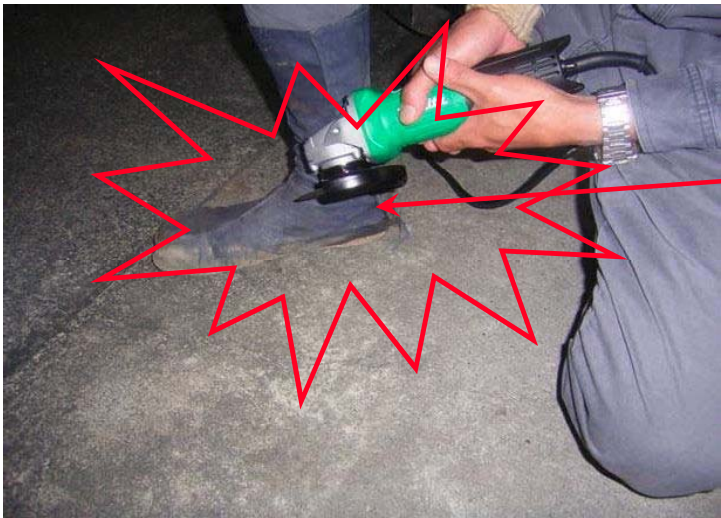
<p>既設塩ビ管(φ150)が破損していたので補修をする為電動グラインダーで切断しようとした際、グラインダーが滑って足首に触れてしまった。</p>
