令和8年3月に発生した二級河川伊東宮川での埋設管損傷事故の紹介です。
埋設管損傷事故は、工事事故の中でも、多く発生しており、特に注意が必要です。
今後も工事事故事例や事務所独自の取組など情報を発信し、工事事故の防止を図っていきますので、よろしくお願いします。

埋設管がないと思い込み、確認をせず掘削を行い、 重機で破損！

【令和8年3月13日 工事事故発生】

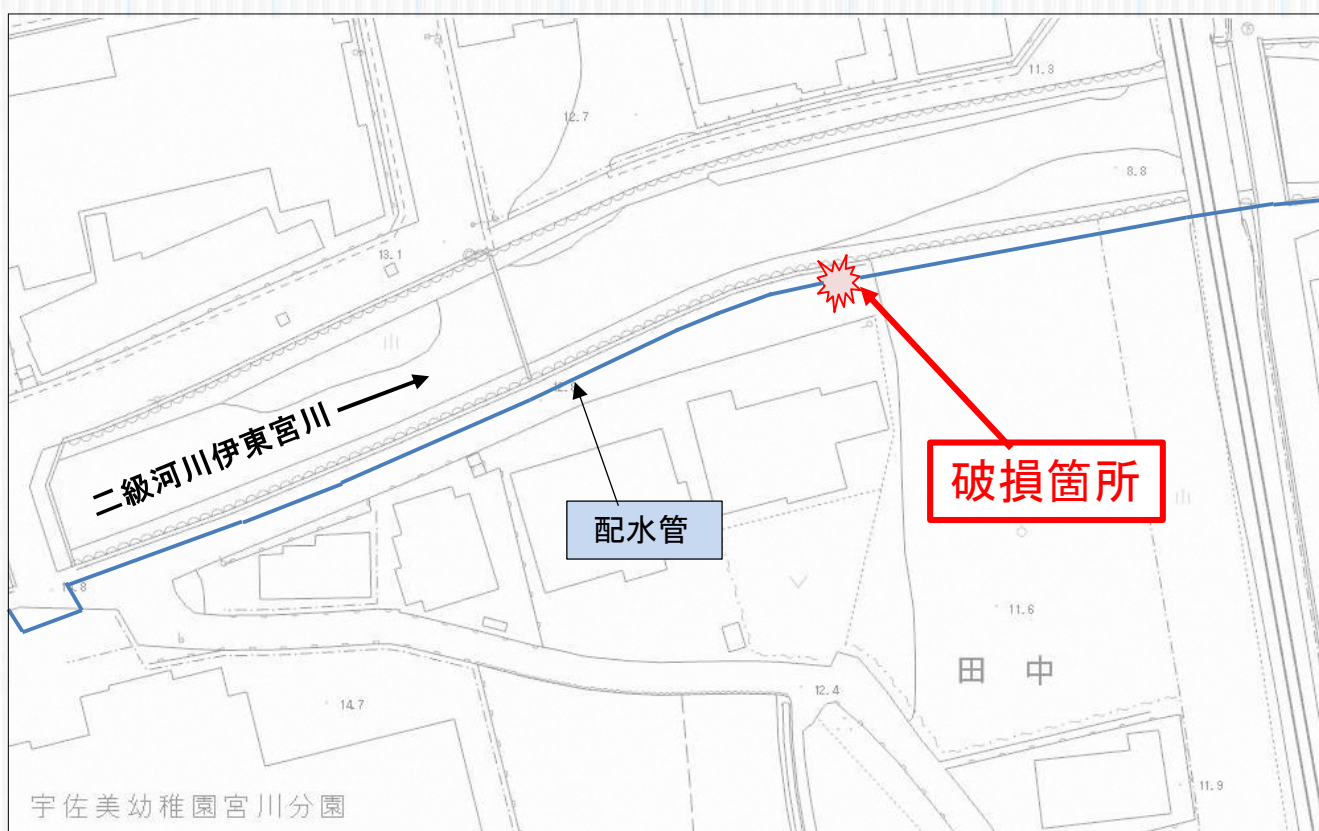
二級河川伊東宮川の護岸背面において、河川の水位監視用カメラの建柱のため、アースオーガにて掘削を行っていたところ、1mほど掘削したところでアースオーガの刃が配水管を傷つけ(長さ9cm幅2cm)、水があふれ出した。

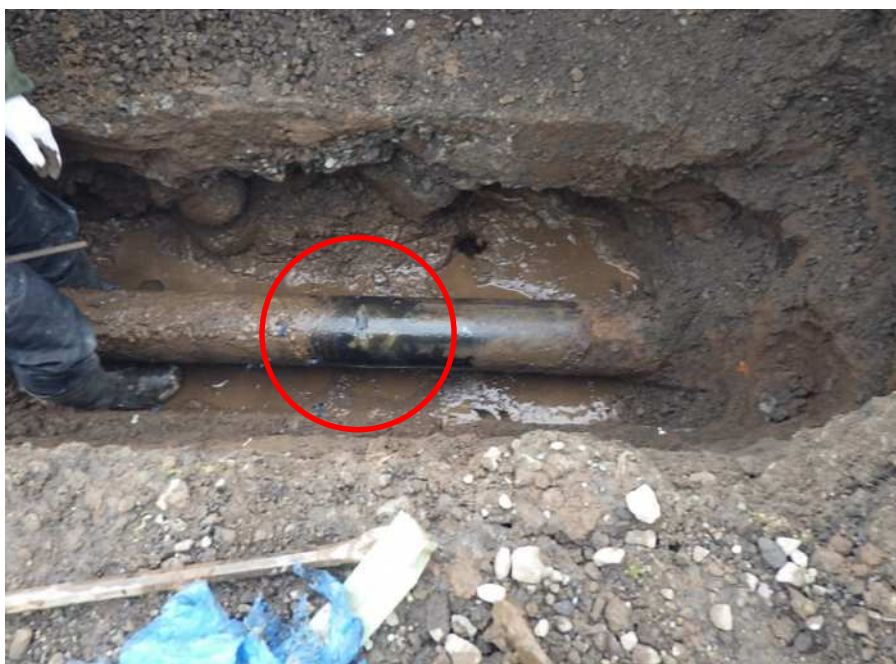
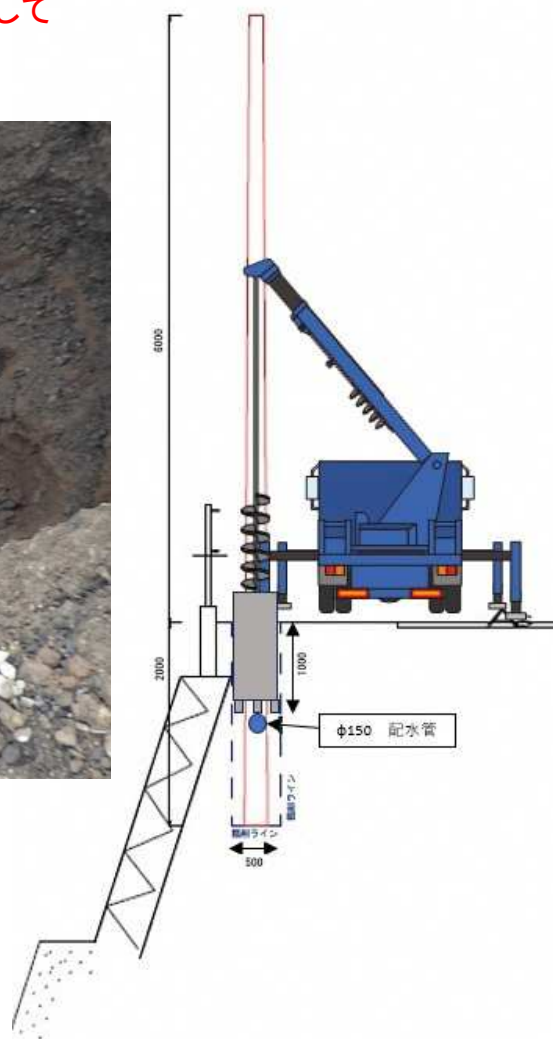
設置予定箇所は河川区域内であり、河川占用許可の観点から埋設物がないと思ひ込み、埋設物管理者への位置等の事前確認及び試掘調査を怠った。

試掘をしていないにもかかわらず、掘削時に埋設状況の確認困難なアースオーガで掘削をしてしまった。

アースオーガ掘削を行うにあたり、手順書を作成していなかった。

いかなる場合においても、「静岡県地下埋設物の事故防止マニュアル(R4.11)」により、埋設物管理者に位置等の事前確認及び試掘調査を徹底する。

アースオーガ掘削手順書を作成して現場に備え、埋設物の事前確認及び試掘調査を行うよう徹底する。
