事故周知・再発防止〔平成26年度発生事例〕

災害の種類	労働災害:転倒	委託区分	林道 調査測量設計委託
事故内容	歩行中の転倒	被災者	性別・年齢 男性 51歳
被災状況	仙骨骨折	職業	測量技師

災害の種類	労働災害：転倒	工事区分	砂防基礎調査	
事故内容	移動時につまずき、転倒	被災者	性別・年齢	男性・64歳
被災状況	頸髄、頸椎損傷		職業	測量作業補助員

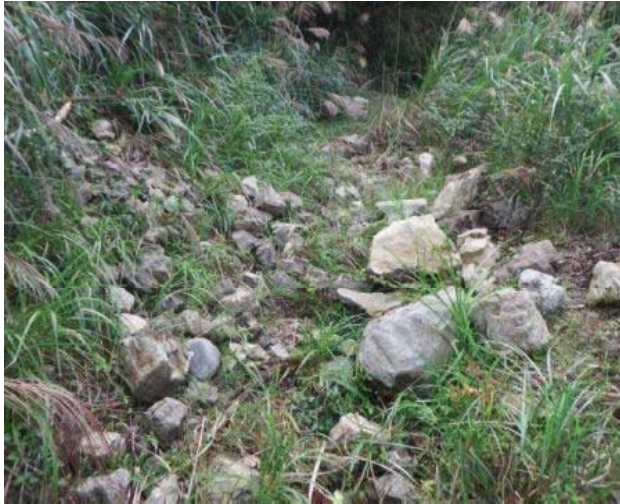
被災現場全景写真

法面の崩落による崩土(岩)が作業道上に堆積している。

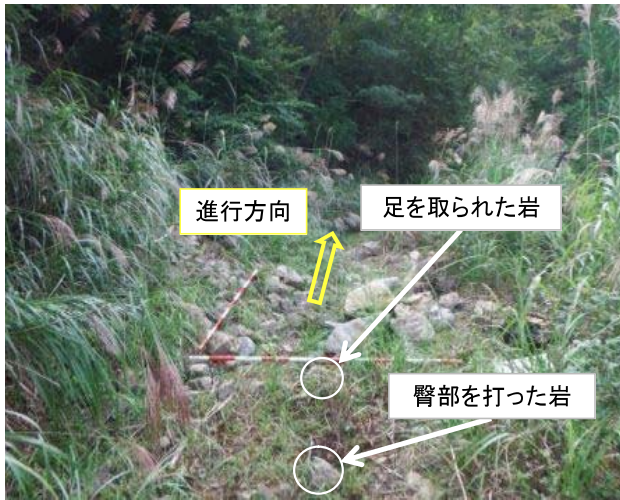
被災現場説明写真

被災者が作業道を歩行中、堆積していた岩に足を取られ、後方に転倒。転倒した際、臀部を岩に強打し、負傷した。

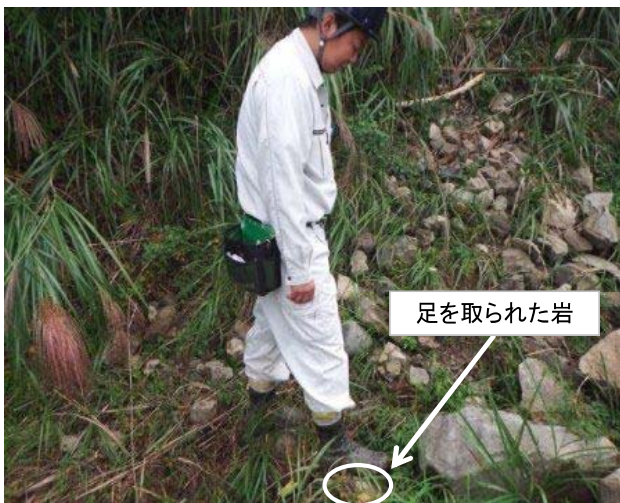
被災状況 1

縦断勾配は約10%、横断勾配はほぼ水平、道幅は3mの作業道で、手には荷物等を持っていない状態で、岩に足を取られ、被災した。

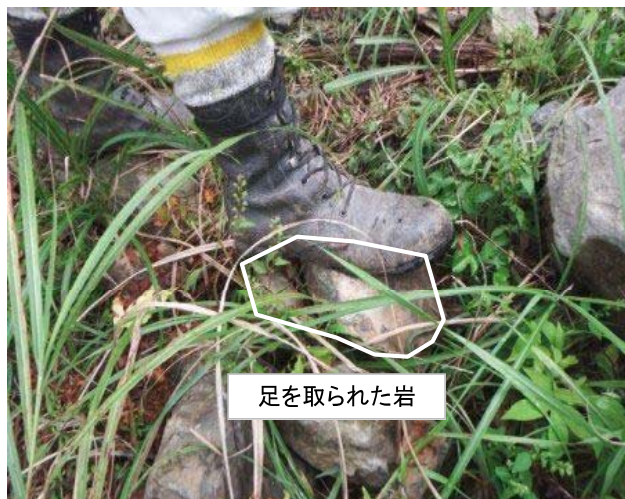
被災状況 2

足を取られた岩

足を取られた岩の寸法は、約20×15×15cm

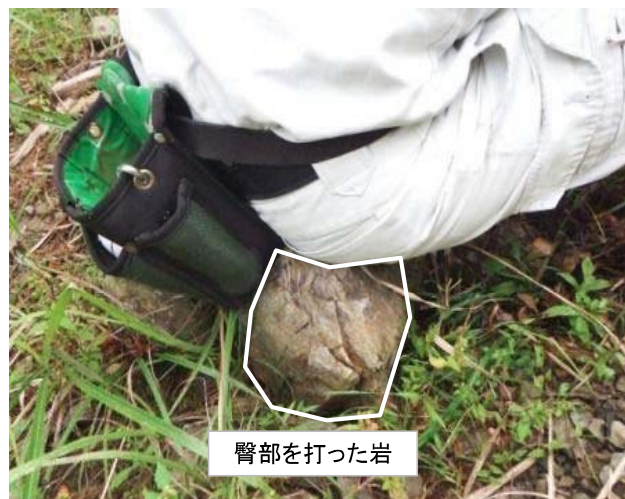
被災状況 3

臀部を打った岩

岩に臀部を強打。この時仙骨を骨折した。

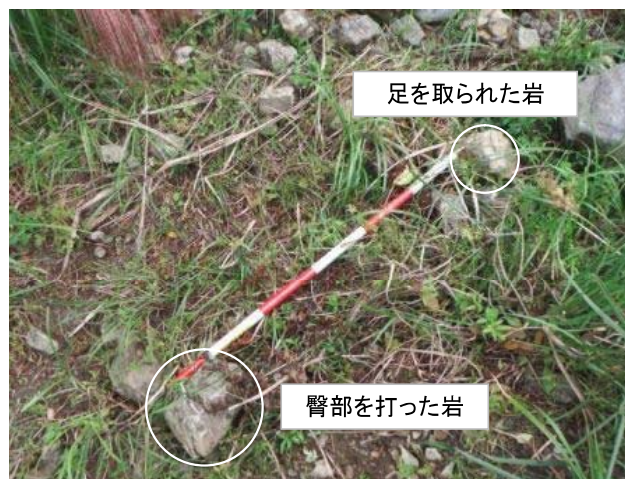
位置関係

足を取られた岩と臀部を打った岩は、約1.2m程離れている。

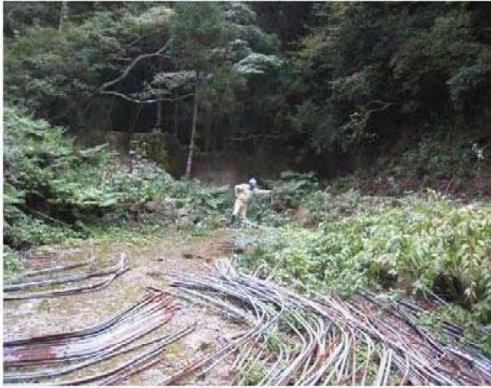
写真① 発生箇所全景(ポールは転倒位置を示す)

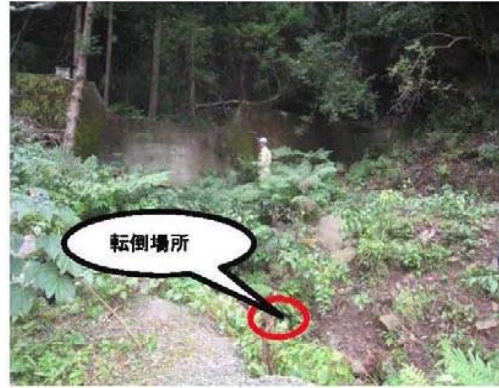
写真② 作業補助員転倒時の指示者の位置

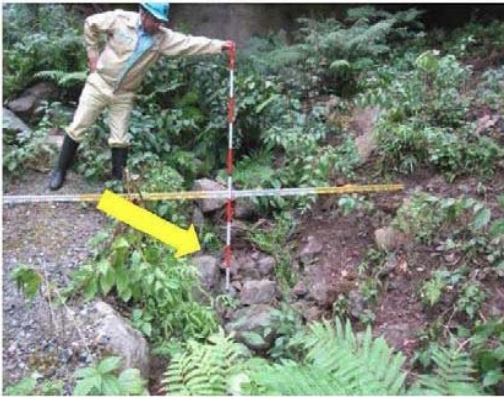
写真③ 発生箇所の状況(矢印方向への移動時に転倒)

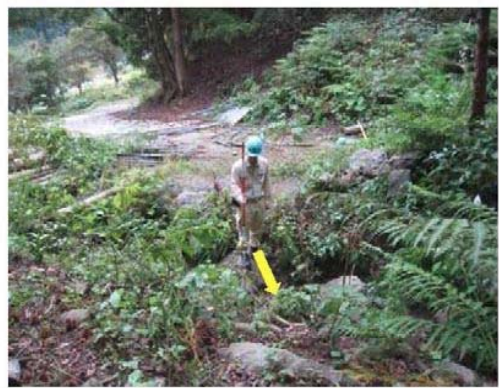
写真④ 別角度からみた発生箇所の状況

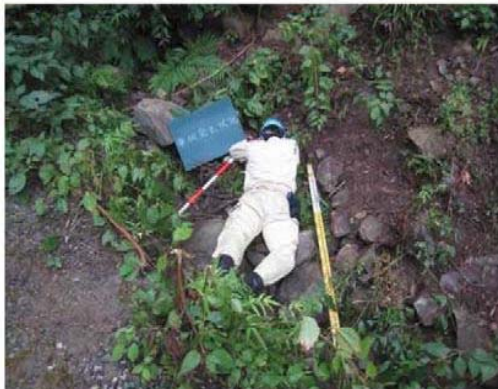
写真⑤ 転倒時の状況(頭部および頸部を打撲)

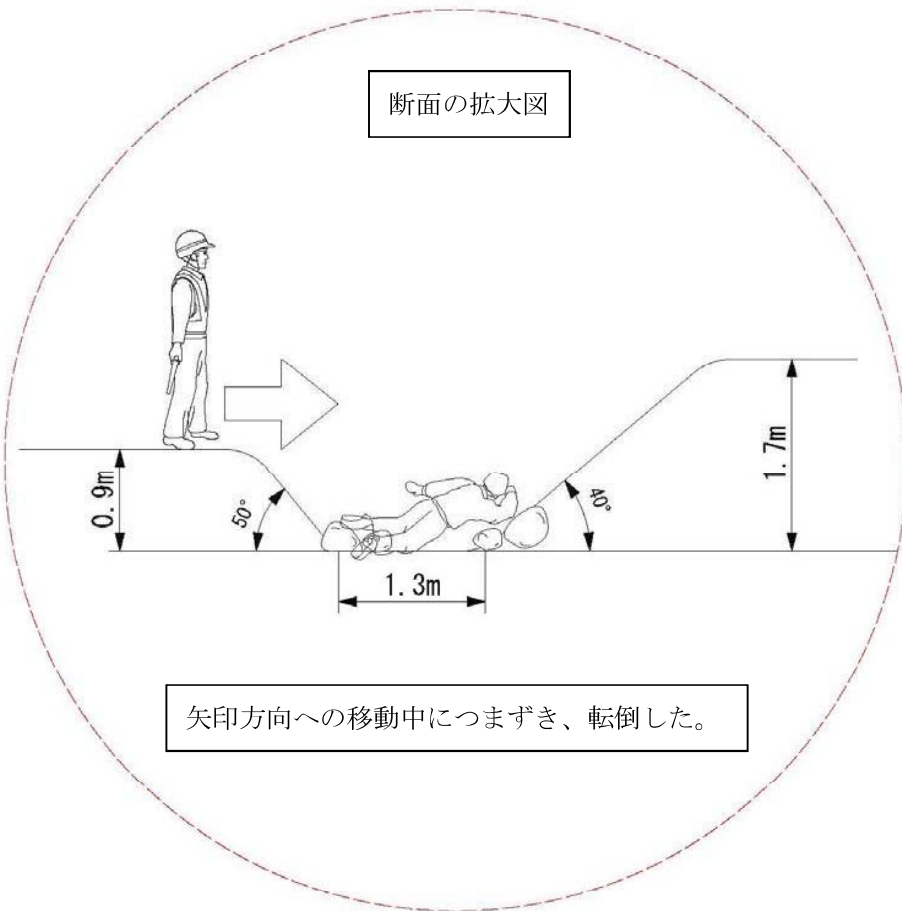
断面の拡大図

矢印方向への移動中につまずき、転倒した。

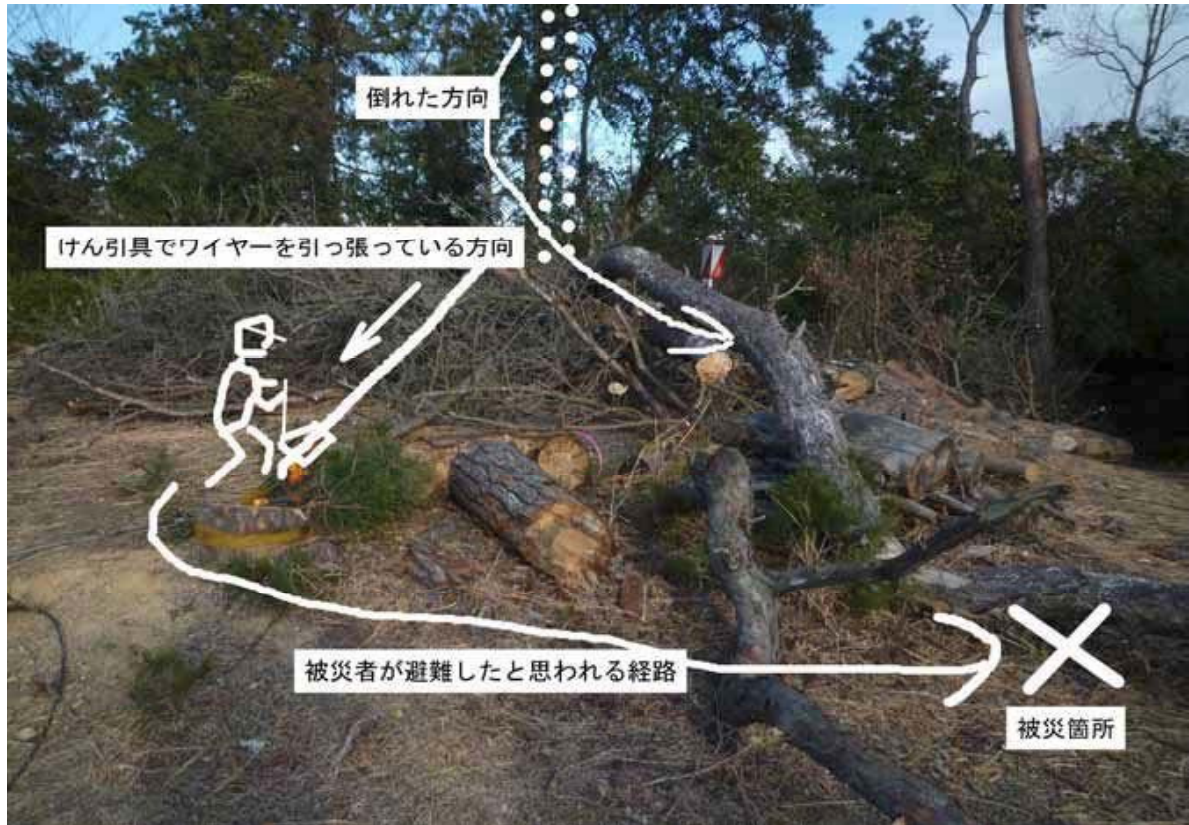
事故発生現場の状況：被災者の作業と想定される避難経路

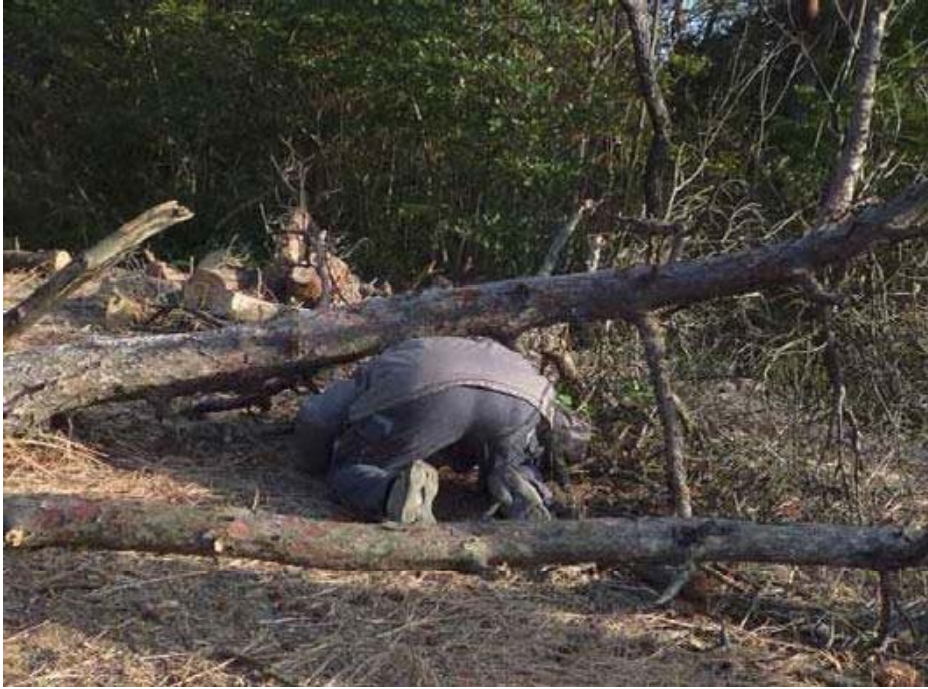
被災時の状況：避難方向と伐倒木が倒れた方向が同一。

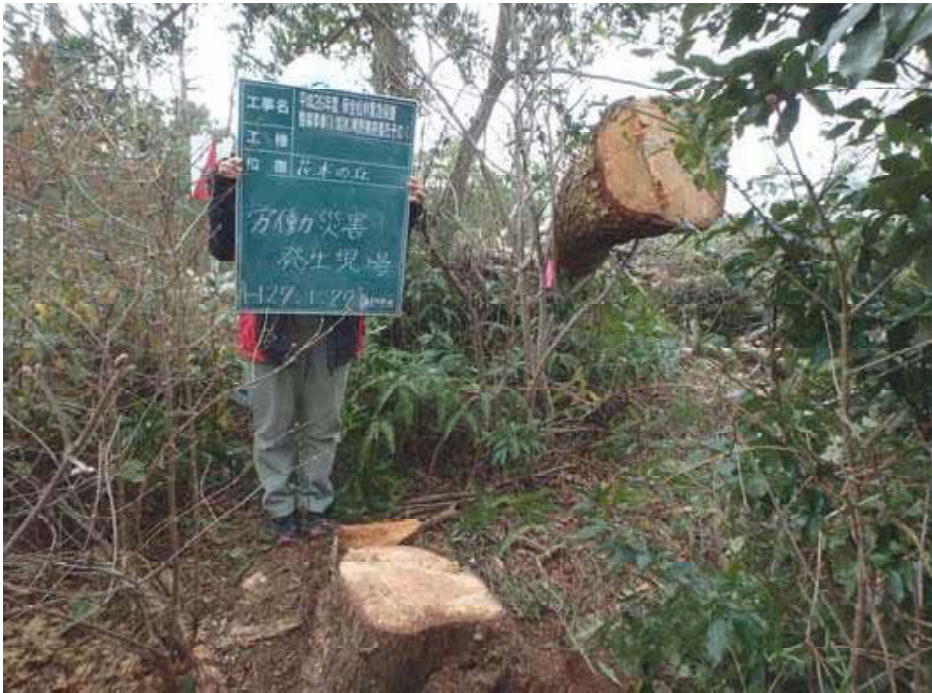
伐倒木の状況：ツルが薄い
